**SO 04-29-01**  
**Dvoukolejný tunel Blanenský č. 3 s e. č. 207**

**GEOTECHNICKÝ A STAVEBNĚTECHNICKÝ PRŮZKUM**

Název zakázky objednatele : Brno Maloměřice - Adamov, BC

Předmět plnění : Geotechnický a stavebnětechnický průzkum tunelu č. 3 v traťovém úseku Brno Maloměřice - Adamov, ověření horninového prostředí za ostěním, ověření technického stavu a materiálové skladby ostění, ověření pevnosti zdících prvků, zdokumentování míst průsaků vody do tunelu

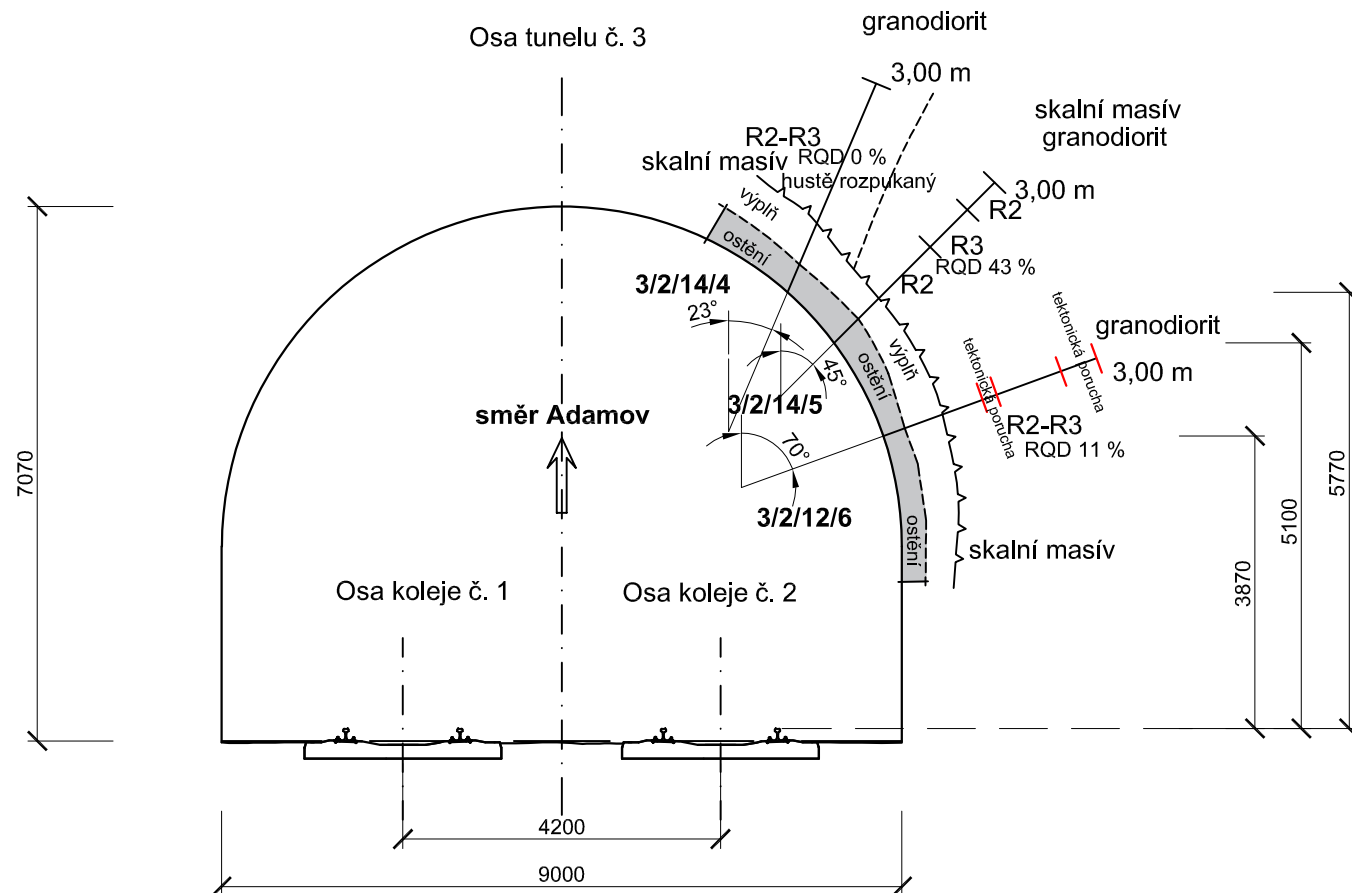
Tunelový pas 12+14 (km 167,656; 167,662)

**V tunelových pasech 12-14 (km 167,656-167,662)** vpravo na straně koleje 2 bylo vrty zastiženo ostění o tloušťce 35-45 cm, za ostěním byla zastižena kamenná rovinanina tmelená maltou – vyplňující prostor mezi rubem ostění a lícem skalního masívu. Jedná se pravděpodobně o prostory vzniklé nadvýlomy při ražení nebo rozšiřování tunelového profilu, což odpovídá i profilům v evidenčním listu tunelu. Povrch skalního masívu se nachází 1,0 m od líce ostění.

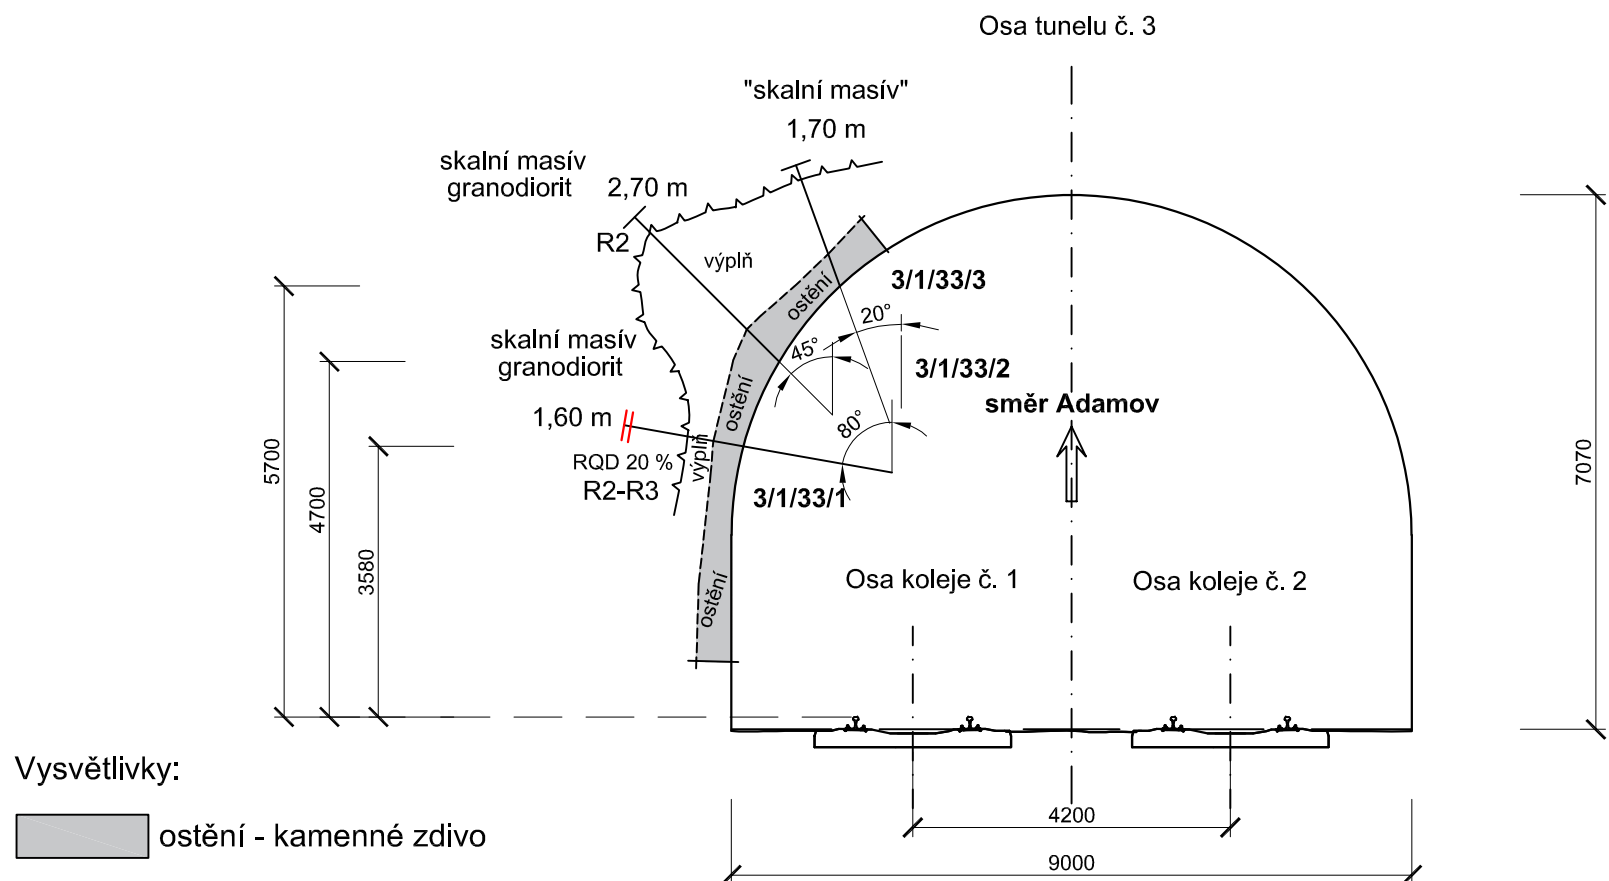
Tunelový pás 31+33 (km 167,728; 167,734)

**V tunelových pasech 31 a 33 (km 167,727-167,734)** vlevo na straně koleje 1 bylo vrtu zastiženo ostění o tloušťce 40-60 cm, za ostěním byl zastižen prostor vyplněný kameny pojenými maltou případně i výdřevou. Vrtem 3/1/33/2 byl zastiženy kameny vápence pojené maltou o mocnosti až 1,8 m (patrně způsobené nadvýlomem nebo původním větším výrubem tunelu).

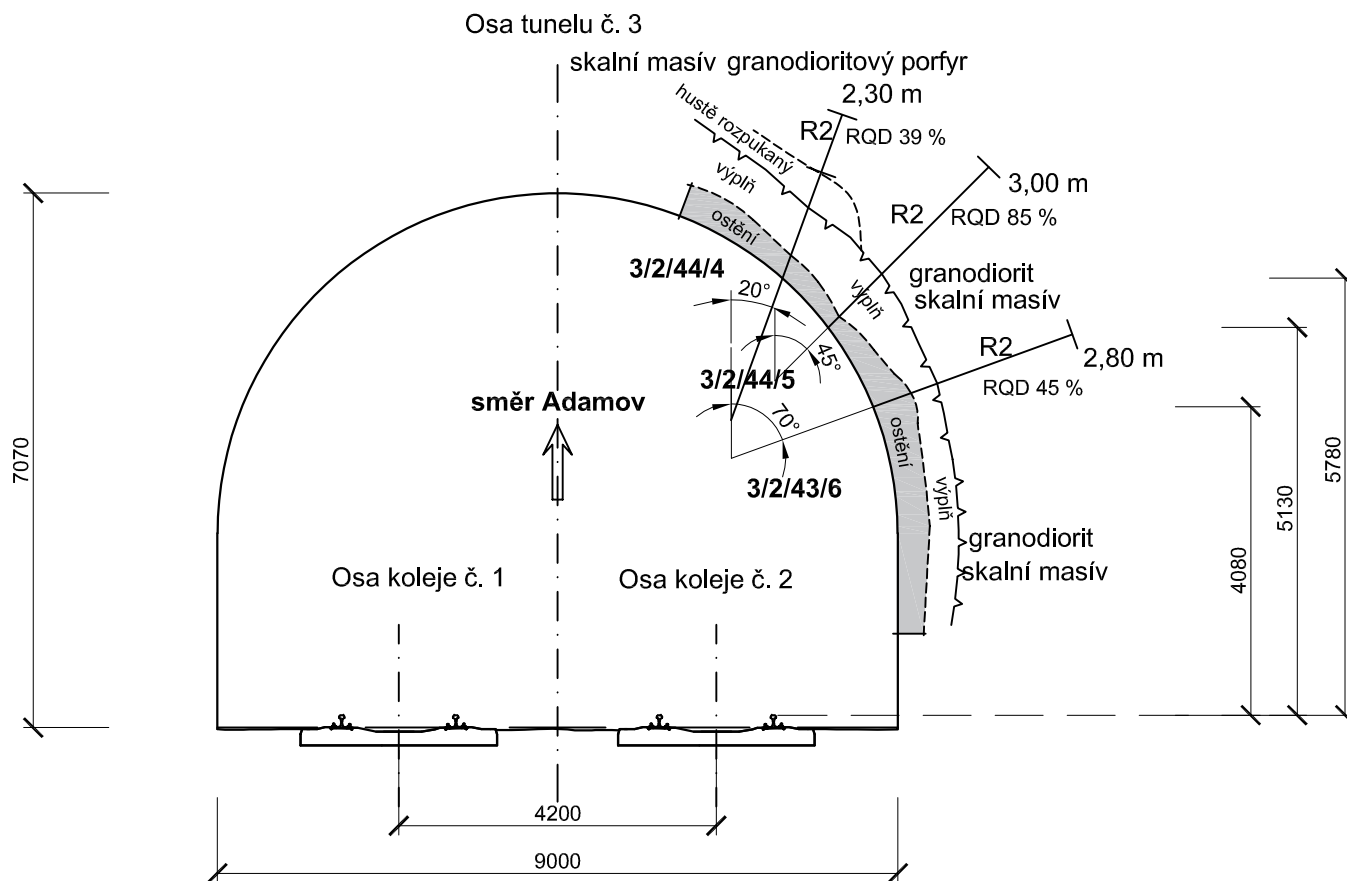
### Tunelový pás 43+44 (km 167,767; 167,772)

**V tunelových pasech 43 a 44 (km 167,766-167,770)** vpravo na straně koleje 2 bylo vrtu zastiženo ostění o tloušťce 30-50 cm, za ostěním byl zastižen prostor 60-80 cm široký vyplněný kamenivem pojeným cementovou maltou.

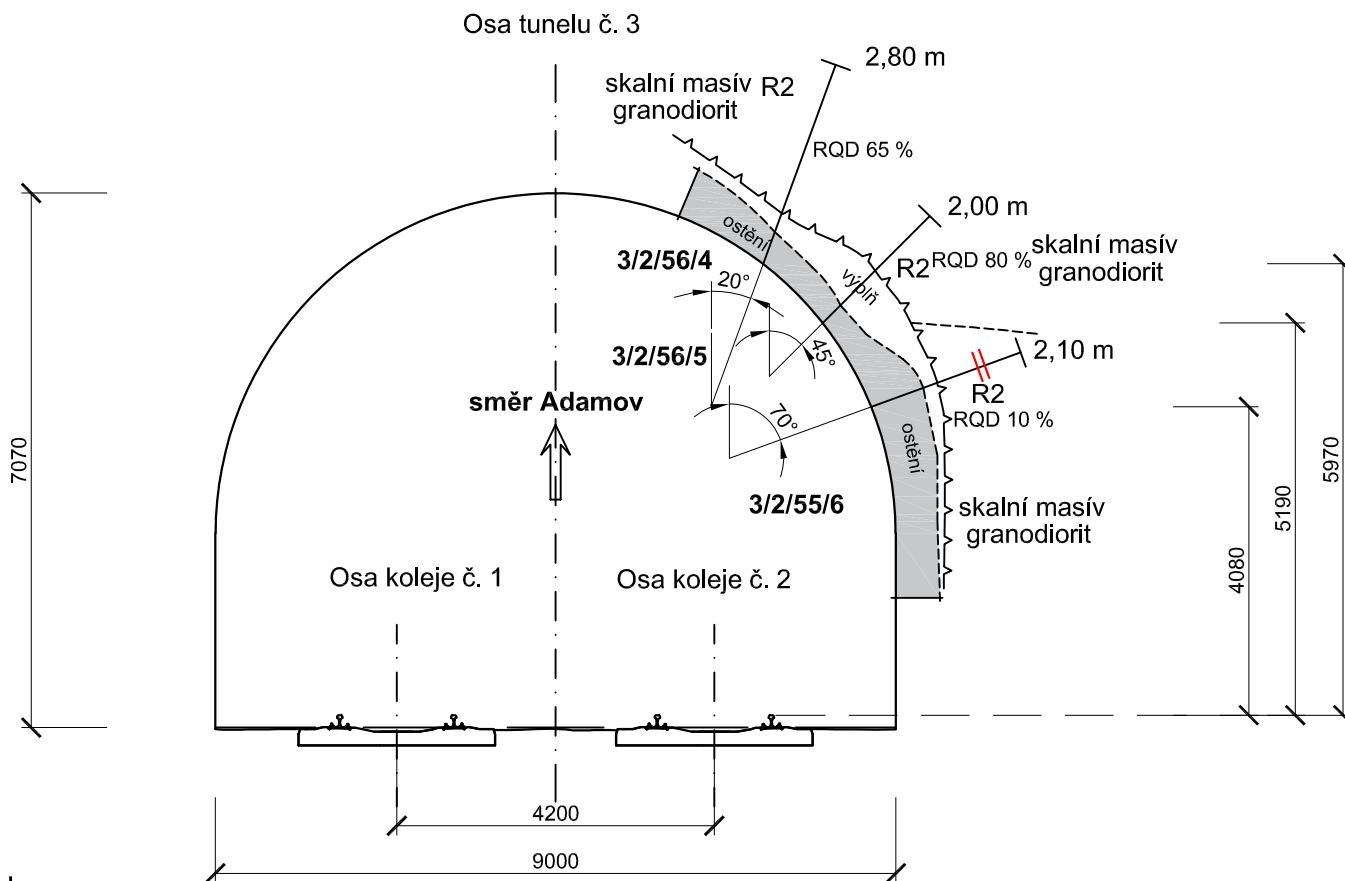
Tunelový pás 55+56 (km 167,819; 167,824)

**V tunelových pasech 55 a 56 (km 167,818 -167,823)** vpravo na straně koleje 2 bylo vrtý zastíženo ostění o tloušťce 20-60 cm. Za ostěním byl zastížen prostor vyplněný kameny tmelenými cementovou maltou (0,2-0,7 m).

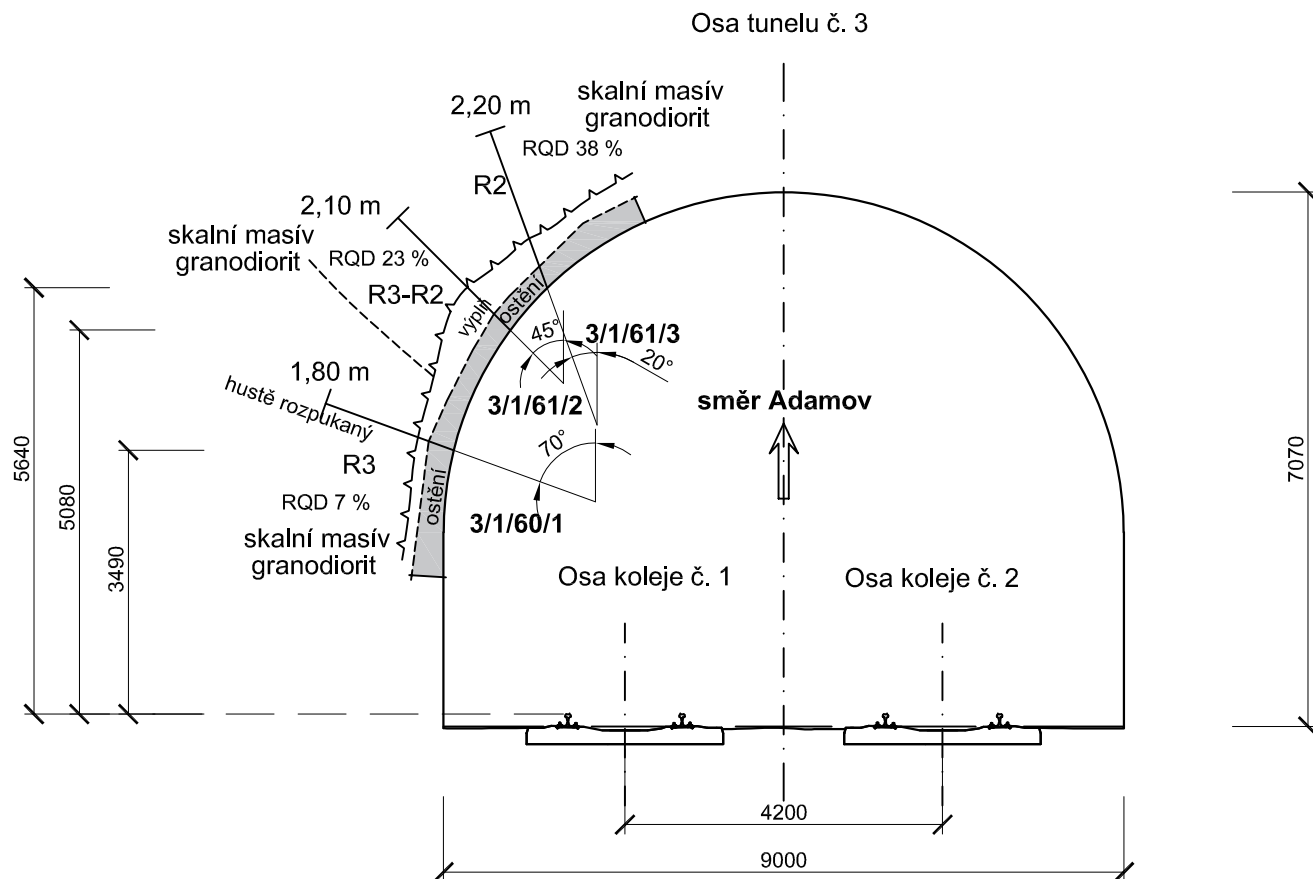
Tunelový pás 60+61 (km 167,847; 167,852)

**V tunelových pasech 60 a 61 (km 167,846 - 167,851)** vlevo na straně koleje 1 bylo vrtý zastíženo ostění o tloušťce 30-35 cm. Za ostěním byl zastížen prostor vyplněný kameny tmelenými cementovou maltou (0,2-0,5 m).

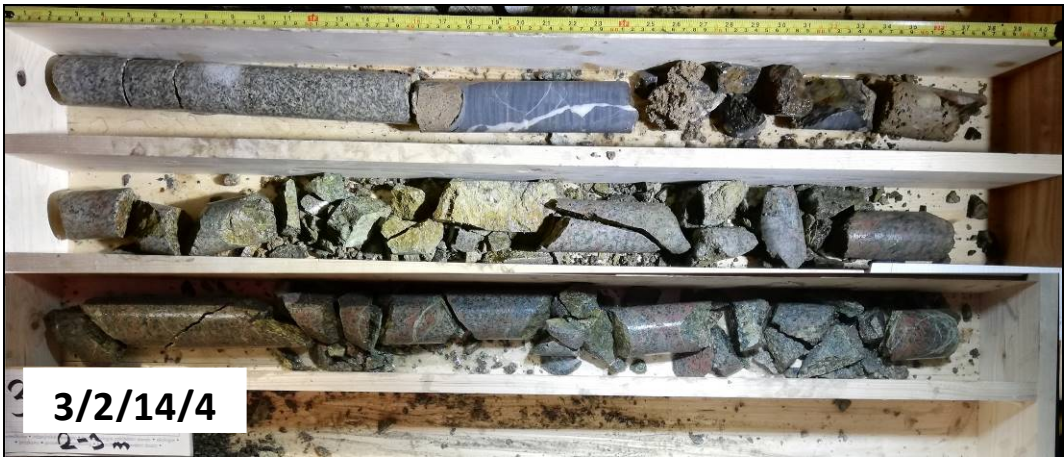
<b>Sonda:</b>	<b>3/2/14/4</b>	<b>Objekt:</b>	<b>Tunel č. 3</b>
Lokalizace vrtu:	Klenba, vpravo nad TK 2	Výška ústí vrtu: 5,77 m nad pravým kolejovým pásem 2.TK	
Dokumentoval / datum:	Ing. Milan Větrovský, 12.11. 2018		
Souprava / průměr:	Hilti DD 500/50mm	Úklon vrtu od svislé: 23 °	
Hloubka [m] ve směru vrtu	Technická (ostění+injektáž) a geologická (skalní prostředí) dokumentace		ČSN
od - do			73 6133
0,00 - 0,40	<b>Ostění: kamenné zdivo klenby</b> - v líci řádkové, pojené maltou <u>kámen</u> : granit - pevný, zdravý až navětralý, pevnostní třídy R2, šedobílý <u>pojivo</u> : vrtáním nezastiženo, vrtáno přes kámen <u>výnos</u> : v podobě souvislých kusů jader délky 4-25 cm (100 %)		-
0,40 - 1,00	<b>Výplň mezi rubem ostění a lícem výrubu: kameny pojené maltou</b> <u>kameny</u> : granodiorit a vápenec do velikosti až 20 cm <u>pojivo</u> : malta cementová, písčitá, málo pevná, písčité barvy, silně pórovitá až mezerovitá <u>výnos</u> : v podobě souvislých kusů jader 5-25 cm (70 %) a ostrohranných úlomků jader do velikosti 6 cm (30 %), celkový výnos 100%		-

1,00 - 3,00	<b>Granodiorit</b> - navětralý, pevnostní třídy R2-R3, za vlhkého stavu růžovočervený, šedě a černě tečkovaný, s četnými křemennými žilami do velikosti 3 mm, na plochách odlučnosti limonitizovaný <u>výnos</u> : v podobě kusů jader velikosti 3-10 cm (55 %) a drť, úlomky jader velikosti 1-15 cm (45 %), celkový výnos 100%, <b>RQD 0 %</b> <p style="text-align: right;"><b>- skalní masív</b></p>		R2-R3

Vrt ukončen v hloubce 3,00 m			
Odebrané vzorky zdiva:	0,00 - 0,30 m (sloučeno 3/2/14/4+3/2/14/5+3/2/12/6)		
Odebrané vzorky hornin:	-		
Vzorky podzemní vody:	-		
Poznámka :	rub ostění zastiženo v hl. 0,40 m

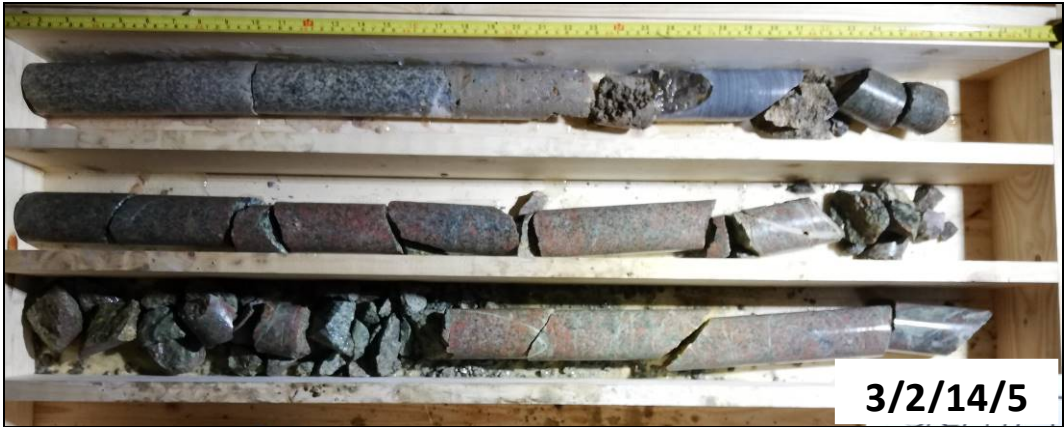
<b>Sonda:</b>	<b>3/2/14/5</b>	<b>Objekt:</b>	<b>Tunel č. 3</b>
Lokalizace vrtu:	Klenba, vpravo nad TK 2	Výška ústí vrtu: 5,1 m nad pravým kolejovým pásem 2.TK	
Dokumentoval / datum:	Ing. Milan Větrovský, 12.11. 2018		
Souprava / průměr:	Hilti DD 350/50mm	Úklon vrtu od svislé: 45 °	
Hloubka [m] ve směru vrtu	Technická (ostění+injektáž) a geologická (skalní prostředí) dokumentace		ČSN
od - do			73 6133
0,00 - 0,45	<b>Ostění: kamenné zdivo klenby</b> - v líci řádkové, pojené maltou <u>kámen</u> : granit - pevný, zdravý až navětralý, pevnostní třídy R2, šedobílý <u>pojivo</u> : vrtáním nezastiženo, vrtáno přes kámen <u>výnos</u> : v podobě souvislých kusů jader 15 a 25 cm (100 %)		-
0,45 - 0,85	<b>Výplň mezi rubem ostění a lícem výrubu: kameny pojené maltou</b> <u>kámen</u> : vápenec, navětralý, šedobílý <u>pojivo</u> : malta cementová, pórovitá, lokálně mezerovitá, dutiny do velikosti 1 cm, s nízkým obsahem pojiva (písečnatá), ojediněle s dřevěnými pilinami <u>výnos</u> : v podobě souvislých kusů jader velikosti 3-10 cm a úlomky (100%)		-

0,85 - 3,00	<b>Granodiorit</b> - navětralý, pevnostní třídy R2-R3, za vlhkého stavu růžovočervený, šedě a černě tečkovaný, s četnými křemennými žilami, na plochách odlučnosti limonitizovaný, v intervalu 1,75-2,50 m hustě všesměrně rozpukaný (tektonická porucha ?) <u>výnos</u> : v podobě souvislých kusů jader délky 5-20 cm (70%) a úlomky velikosti do 5 cm (30%), celkový výnos 95%, <b>RQD 43 %</b> - v intervalu 1,80-2,50 rozvrtán na úlomky do velikosti 5 cm a drť, <b>- skalní masív</b>		R2-R3

Vrt ukončen v hloubce 3,00 m			
Odebrané vzorky zdiva:	0,00 - 0,30 m (sloučeno 3/2/14/4+3/2/14/5+3/2/12/6)		
Odebrané vzorky hornin:	-		
Vzorky podzemní vody:	-		
Poznámka :	rub ostění zastiženo v hl. 0,45 m

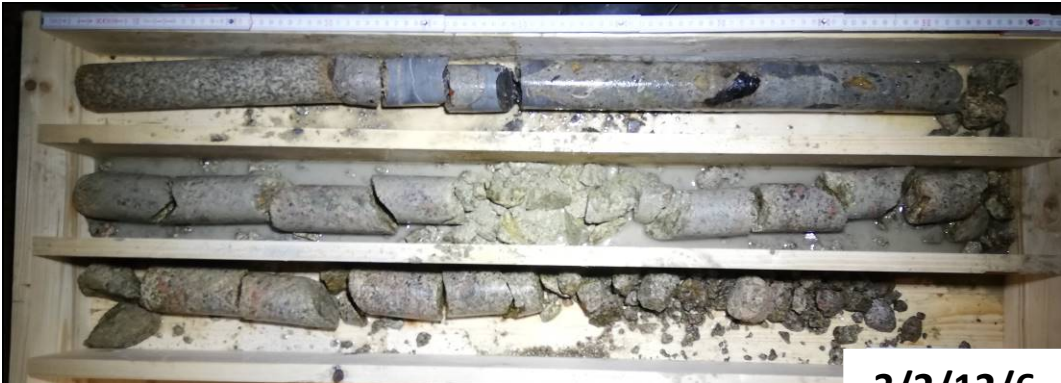
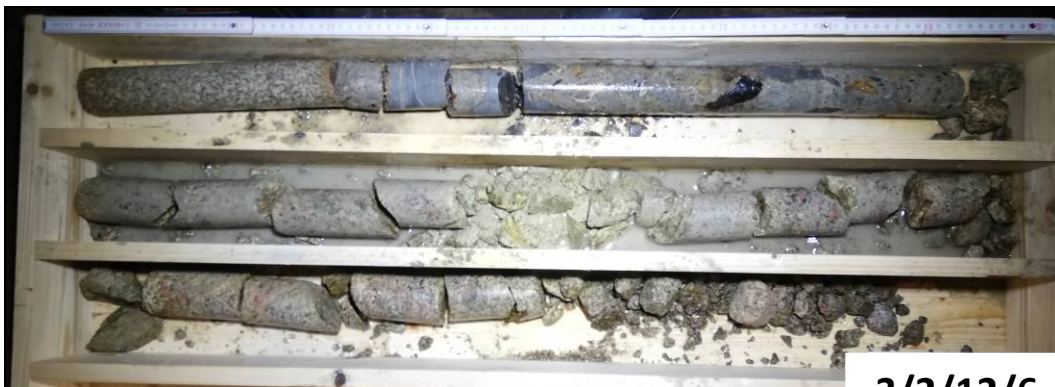
<b>Sonda:</b> 3/2/12/6		<b>Objekt:</b> Tunel č. 3	
Lokalizace vrtu:		Klenba, vpravo nad TK 2	Výška ústí vrtu:3,87 m nad pravým kolejovým pásem 2.TK
Dokumentoval / datum:		Ing. Milan Větrovský, 12.11. 2018	
Souprava / průměr: Hilti DD 500/50mm		Úklon vrtu od svislé: 70 °	
Hloubka [m] ve směru vrtu		Technická (ostění+injektáž) a geologická (skalní prostředí) dokumentace	ČSN
od	- do		73 6133
0,00	- 0,30	<b>Ostění: kamenné zdivo klenby</b> - v líci řádkové, pojené maltou <u>kámen:</u> granit - pevný, zdravý až navětralý, pevnostní třídy R2, šedobílý <u>pojivo:</u> vrtáním nezastiženo, vrtáno přes kámen <u>výnos:</u> v podobě souvislého kusu jádra délky 30 cm	-
0,30	- 0,85	<b>Výplň mezi rubem ostění a lícem výrubu: kameny pojené betonem</b> <u>pojivo:</u> beton prostý, nehomogenní, šedý, pórovitý, dutinky do vel.b1-3mm, ojediněle mezery do vel.1-2cm, s občasným výskytem dřevěných pilin a třísek do vel. 3 cm <u>kameny+kamenivo:</u> v intervalu 0,35-0,45m kameny vápence do velikosti přes ø vrtu, jinak drcené a těžené do velikosti 2-3 cm <u>výnos:</u> v podobě souvislých kusů jader délky 5-45 cm (100%)	-

0,85	- 3,00	<b>Granodiorit</b> - navětralý, převážně pevnostní třídy R2-R3, v intervalu 1,45-1,65 m všesměrně rozpukaný, alterovaný - <u>porucha</u> , za vlhkého stavu růžovočervené barvy, černě tečkovaný, na puklinách limonitizovaný <u>výnos:</u> v podobě souvislých kusů jader délky 5-12 cm (80%) + drť a úlomky do velikosti 3 cm (20%), celkový výnos 100 %, <b>RQD 11 %</b> - v intervalu 2,5-3,0 rozvrtaný na úlomky do velikosti 3 cm a drť <b>- skalní masív</b>	R2-R3

3/2/12/6			
Vrt ukončen v hloubce 3,00 m			
Odebrané vzorky zdiva:	0,00 - 0,30 m (sloučeno 3/2/14/4+3/2/14/5+3/2/12/6)		
Odebrané vzorky hornin:	-		
Vzorky podzemní vody:	-		
Poznámka :	rub klenby zastižen v hl. 0.30 m

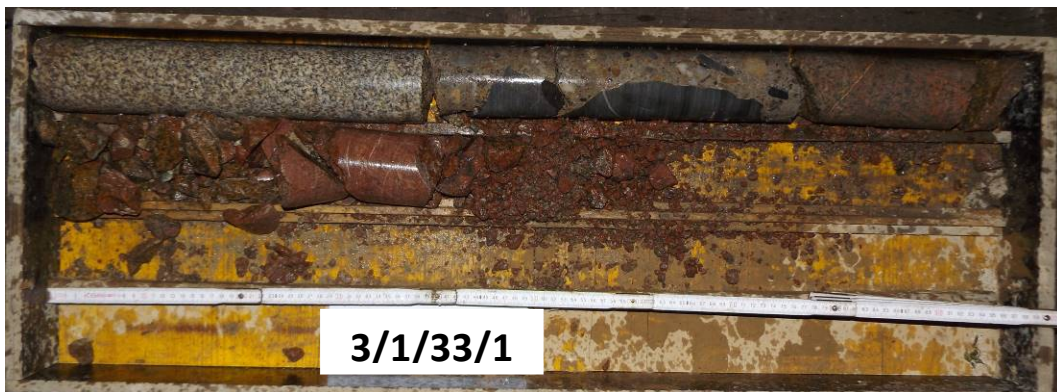
<b>Sonda:</b> 3/1/33/1		<b>Objekt:</b> Tunel č. 3	
Lokalizace vrtu:		Klenba, vlevo nad TK 1	Výška ústí vrtu: 3,58 m nad levým kolejovým pásem 1.TK
Dokumentoval / datum:		Ing. Jan Hrabánek, 21.10. 2018	
Souprava / průměr: Hilti DD 500/80mm		Úklon vrtu od svislé: 80 °	
Hloubka [m] ve směru vrtu		Technická (ostění+injektáž) a geologická (skalní prostředí) dokumentace	ČSN
od	- do		73 6133
0,00	- 0,40	<b>Ostění: kamenné zdivo klenby</b> - v líci řádkové, pojené maltou <u>kámen</u> : granit - pevný, zdravý až navětralý, pevnostní třídy R2, šedobílý <u>pojivo</u> : vrtáním nezastiženo, vrtáno přes kámen <u>výnos</u> : v podobě souvislého kusu jádra délky 40 cm	-
0,40	- 0,75	<b>Výplň mezi rubem ostění a lícem výrubu: kameny pojené betonem</b> <u>pojivo</u> : beton prostý, nehomogenní, šedý, pórovitý, dutinky do vel. 1-3mm <u>kameny+kamenivo</u> : navětralé granity a zdravé vápence do vel. 25 cm, kamenivo v betonu drcené a těžené do velikosti 3 cm <u>výnos</u> : v podobě souvislých kusů jader délky 10-25 cm (100%)	-

0,75	- 1,60	<b>Granodiorit</b> - navětralý, pevnostní třídy R2-R3, za vlhkého stavu načervenalý, tektonicky porušený, na plochách odlučnosti limonitizovaný, s křemennými žilkami do velikosti 2mm, v intervalu 1,00-1,20 m všesměrně rozpukaný <u>výnos</u> : v podobě 2 kusů jader délky 5 a 20 cm (40%) a úlomků a drti velikosti 1-5 cm (60 %), <b>RQD 20 %</b>  <i>- skalní masív</i>	R2-R3

Vrt ukončen v hloubce 1,60 m			
Odebrané vzorky zdiva:		0,00-0,40 m (sloučeno 3/1/33/1+3/1/33/3)	
Odebrané vzorky hornin:		-	
Vzorky podzemní vody:		-	
Poznámka :		rub klenby zastiženo v hl. 0,40 m

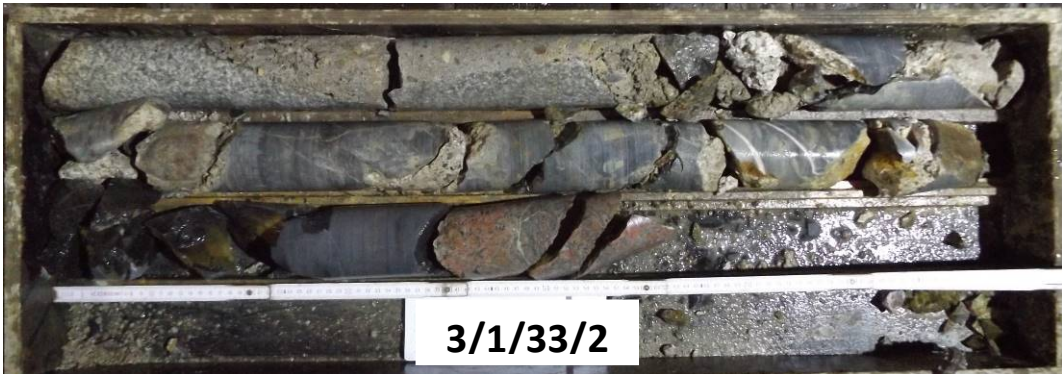
<b>Sonda:</b>	<b>3/1/33/2</b>	<b>Objekt:</b>	<b>Tunel č. 3</b>
Lokalizace vrtu:	Klenba, vlevo nad TK 1	Výška ústí vrtu: 4,70 m nad levým kolejovým pásem 1.TK	
Dokumentoval / datum:	Ing. Jan Hrabánek, 22.10. 2018		
Souprava / průměr:	Hilti DD 350/80mm Úklon vrtu od svislé: 45 °		
Hloubka [m] ve směru vrtu	Technická (ostění+injektáž) a geologická (skalní prostředí) dokumentace		ČSN
od - do			73 6133
0,00 - 0,60	<b>Ostění: kamenné zdivo klenby</b> - v líci řádkové, pojené maltou <u>kámen</u> : granit - pevný, zdravý až navětralý, pevnostní třídy R2, šedobílý <u>pojivo</u> : cementová malta, pevná, zachovalá, šedá, pórovitá, místy mezerovitá, tvoří s kameny pevné souvislé jádro <u>výnos</u> : v podobě úlomků a kusů jader		-
0,60 - 2,40	<b>Výplň mezi rubem ostění a lícem výrubu: kameny pojené maltou</b> <u>kameny</u> : vápenec, černošedý, žilkovaný křemenem <u>pojivo</u> : malta cementová, pevná, zachovalá, tvoří s kameny pevné jádro, jemně pórovitá, na kontaktu s kameny místy mezerovitá, v hloubce 2,0-2,4 m opracované injektované pojivo bez kamenů <u>výnos</u> : v podobě úlomků a kusů jader délky 5-25 cm, na plochách odlučnosti limonitizovaný, celkový výnos 95 %		-

2,40 - 2,70	<b>Granodiorit</b> - navětralý, za vlhkého stavu načervenalý, černě tečkovaný, s křemennými žilkami do velikosti 2 mm <u>výnos</u> : celkový výnos 100 %, v podobě souvislých kusů jader délky do 10 cm, <b>RQD</b> -		R2
<b>- skalní masív</b>

Vrt ukončen v hloubce 2,70 m			
Odebrané vzorky zdiva:	0,00-0,40 (sloučeno 3/1/33/1+3/1/33/3)		
Odebrané vzorky hornin:	-		
Vzorky podzemní vody:	-		
Poznámka :	rub klenby zastižen v hl. 0,60 m

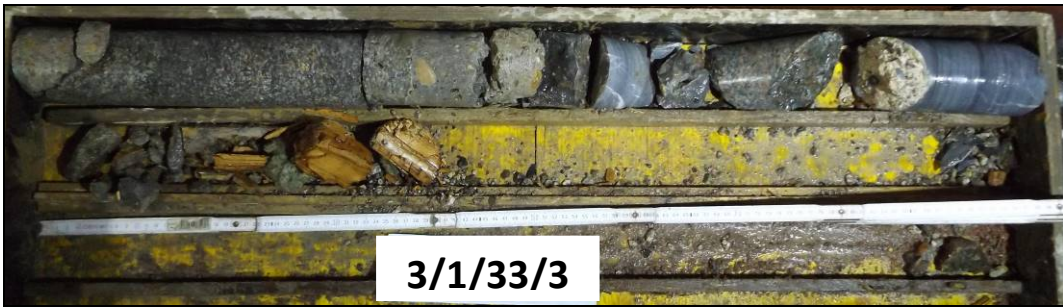
<b>Sonda:</b>	<b>3/1/33/3</b>	<b>Objekt:</b>	<b>Tunel č. 3</b>
Lokalizace vrtu:	Klenba, vlevo nad TK 1	Výška ústí vrtu:	5,70 m nad levým kolejovým pásem 1.TK
Dokumentoval / datum:	Ing. Jan Hrabánek, 22.10. 2018		
Souprava / průměr:	Hilti DD 350/80mm	Úklon vrtu od svislé:	18 °
Hloubka [m] ve směru vrtu	Technická (ostění+injektáž) a geologická (skalní prostředí) dokumentace		ČSN
od - do			73 6133
0,00 - 0,45	<b>Ostění: kamenné zdivo klenby</b> - v líci řádkové, pojené maltou <u>kámen</u> : granit - pevný, zdravý až navětralý, pevnostní třídy R2, šedobílý <u>pojivo</u> : cementová malta, zachovalá, pevná, šedá, pórovitá, tvoří souvislá jádra s kameny, výnos 100% <u>výnos</u> : v podobě kusu jádra délky 40 cm a 5 cm		-
0,45 - 0,95	<b>Výplň mezi rubem ostění a lícem výrubu: kameny pojené maltou</b> - nadezdívka klenby tvořena vápenci a granity pojenými cementovou maltou <u>pojivo</u> : malta cementová, pouze lokálně, nálitky na pojené straně, výnos 80% <u>kamenivo</u> : směs granitu a vápence, pevné, úlomky a kusy jader velikosti 5-15 cm		-

0,95 - 1,50	<b>Prostor nad klenbou</b> - vyplněno dřevem uloženým kolmo na směr vrtání, které je dnes ztrouchnivělé, úlomky silně zvětřalých hornin, vrstva volně sypaná a ukládaná, výnos <20 %		-
1,50 - 1,70	<b>Pevný materiál bez výnosu</b> - vrtání ukončeno z důvodu konce výluky		-

Vrt ukončen v hloubce 1,70 m			
Odebrané vzorky zdiva:	-		
Odebrané vzorky hornin:	-		
Vzorky podzemní vody:	-		
Poznámka :	rub klenby zastižen v hl. 0,45 m

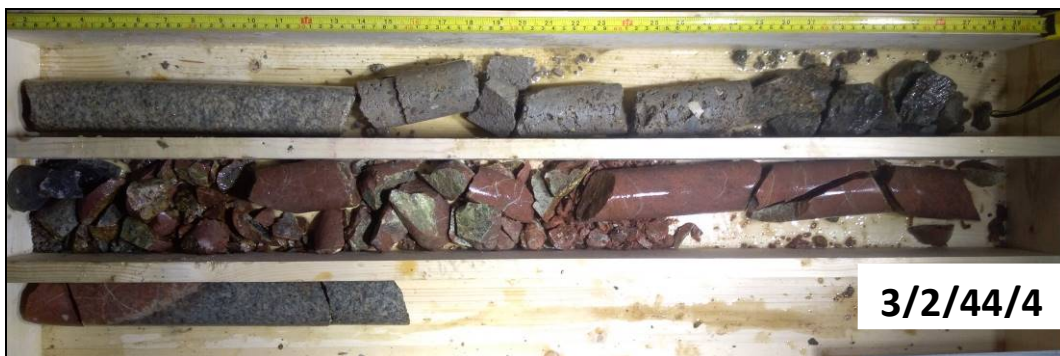
Sonda :		3/2/44/4	Objekt :		Tunel č. 3
Lokalizace vrtu:		Klenba, vpravo nad TK 2		Výška ústí vrtu: 5,78 m nad pravým kolejovým pasem 2.TK	
Dokumentoval / datum:			Ing. Milan Větrovský, 12.11. 2018		
Souprava / průměr: HILTI DD 500/50mm			Úklon vrtu od svislé: 20°		
Hloubka [m] ve směru vrtu		Technická (ostění+injektáž) a geologická (skalní prostředí) dokumentace			ČSN
od	-				do
0,00	-	0,32	<b>Ostění: kamenné zdivo klenby</b> - v líci řádkové, pojené maltou <u>pojivo</u> : vrtáním nezastiženo, v líci pevné, ojediněle slabě degradované <u>kámen</u> : granit - pevný, zdravý až navětralý, pevnostní třídy R2, šedobílý <u>výnos</u> : souvislý kus jádra délky 32 cm		
0,32	-	1,00	<b>Výplň mezi rubem ostění a lícem výrubu: kameny pojené maltou</b> <u>kameny</u> : vápence, vápenec souvislý v poloze 0,20-0,40; dále pouze úlomky vápence pojené maltou <u>pojivo</u> : malta cementová, pórovitá, ojediněle mezerovitá mezery až 3 cm, lokálně s výskytem dřevěných pilinami do vel. až 3 cm, v intervalu 0,50-0,80 m s nízkým obsahem pojiva (písčítá) <u>výnos</u> : v podobě kusů jader 5-8 cm (60%) a úlomky (35%), celkový výnos 95 %

1,00	-	2,30	<b>Granodioritový porfyr</b> - zdravý až navětralý, za vlhkého stavu červený s černými tečkami; v hloubce 2,05 m přechod na šedý granodiorit s černým a bílým šmouhováním, křemenné žilky cca 1-3 mm, na puklinách limonitizovaný, pukliny vyhojené epidotem <u>výnos</u> : v podobě úlomků 2-7 cm (v intervalu 1,00-1,50 m) - (30%) a souvislých kusů jader 5-25 cm od 1,5 m (70%), celkový výnos 100%, <b>RQD 39 %</b> .

Vrt ukončen v hloubce 2,30 m					
Odebrané vzorky zdiva:		0,00 - 0,30 m (sloučeno 3/2/44/4+3/2/44/5)			
Odebrané vzorky hornin:		-			
Vzorky podzemní vody:		-			
Poznámka :		rub klenby zastižena v hl. 0.32 m

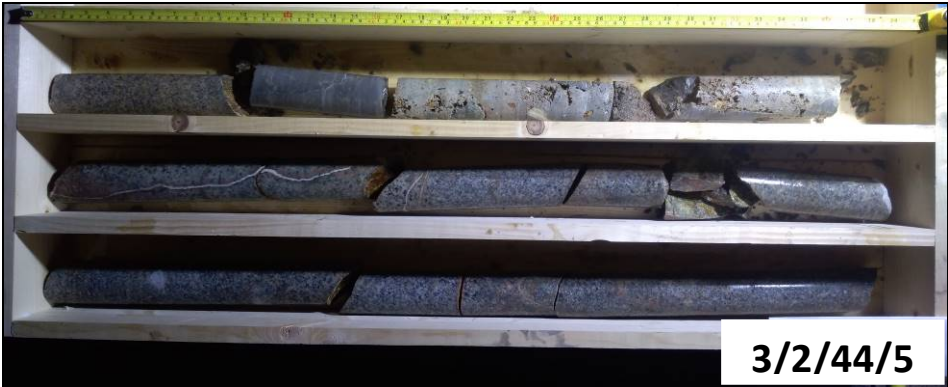
<b>Sonda :</b> 3/2/44/5		<b>Objekt :</b> Tunel č. 3	
Lokalizace vrtu:		Klenba, vpravo nad TK 2	Výška ústí vrtu: 5,13 m nad pravým kolejovým pasem 2.TK
Dokumentoval / datum:		Ing. Kateřina Panáková, 12.11. 2018	
Souprava / průměr: HILTI DD 350/50mm		Úklon vrtu od svislé: 45°	
Hloubka [m] ve směru vrtu		Technická (ostění+injektáž) a geologická (skalní prostředí) dokumentace	
od - do		ČSN 73 6133	
0,00 - 0,20		<b>Ostění: kamenné zdivo klenby</b> - v líci řádkové, pojené maltou <u>kámen:</u> granit - pevný, zdravý až navětralý, pevnostní třídy R2, šedobílý <u>pojivo:</u> vrtáním nezastiženo, v líci pevné, ojediněle slabě degradované <u>výnos:</u> souvislý kus jádra délky 20 cm	
0,20 - 1,00		<b>Výplň mezi rubem ostění a lícem výrubu: kameny pojené maltou</b> <u>kameny:</u> vápenec, vápenec souvislý v poloze 0,20-0,40; dále pouze úlomky vápenec pojené maltou <u>pojivo:</u> malta cementová, pórovitá, mezery až 2 cm, ojediněle s dřevěnými pilinami až 3 cm <u>výnos:</u> celkový výnos 100 %, v podobě kusů jader 10-20 cm (90%) a úlomky (10%)

1,00 - 3,00		<b>Granodiorit</b> - navětralý, za vlhkého stavu šedý, místy lehce narůžovělý; šedě a lehce černě šmouhovaný, 1,0-1,4 m křemenná žíla šířky až 5 mm, křemenné žilky cca 1 mm, na puklinách limonitizovaný <u>výnos:</u> celkový výnos 100 %, v podobě souvislých kusů jader 7-37 cm (95%), a úlomky 2-5 cm (v intervalu 1,78-1,85 m), <b>RQD 85 %</b> . <b>- skalní masív</b>

Vrt ukončen v hloubce 3,00 m			
Odebrané vzorky zdiva:	0,00 - 0,20 m (sloučeno 3/2/44/4+3/2/44/5)		
Odebrané vzorky hornin:	2,00 - 2,50 m		
Vzorky podzemní vody:	-		
Poznámka :	rub klenby zastiženo v hl. 0,20 m

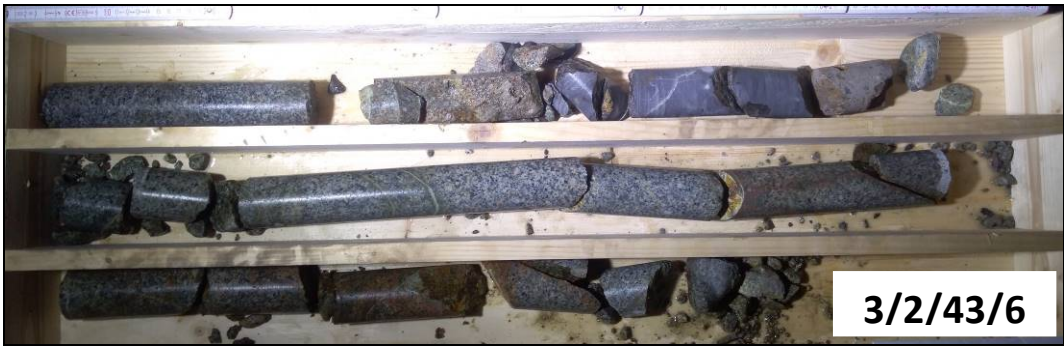
<b>Sonda :</b> 3/2/43/6		<b>Objekt :</b> Tunel č. 3	
Lokalizace vrtu:		Klenba, vpravo nad TK 2	Výška ústí vrtu: 4,08 m nad pravým kolejovým pasem 2.TK
Dokumentoval / datum:		Ing. Kateřina Panáková, 12.11. 2018	
Souprava / průměr:		HILTI DD 350/50mm	
		Úklon vrtu od svislé: 70°	
Hloubka [m] ve směru vrtu		Technická (ostění+injektáž) a geologická (skalní prostředí) dokumentace	
od - do		ČSN 73 6133	
0,00 - 0,53	<b>Ostění: kamenné zdivo klenby</b> - v líci řádkové, pojené maltou <u>kámen:</u> granit - pevný, zdravý až navětralý, pevnostní třídy R2, šedobílý <u>pojivo:</u> vrtáním nezastiženo, v líci pevné, ojediněle slabě degradované <u>výnos:</u> v podobě souvislých kusů jader délky 1-27 cm a úlomky velikosti 2-8 cm		-
0,53 - 0,90	<b>Výplň mezi rubem ostění a lícem výrubu: kameny pojené maltou</b> <u>kameny:</u> vápence, v poloze 0,60-0,80m souvislý kus vápence <u>pojivo:</u> cementová malta, pórovitá, ojediněle mezery do vel. až 3cm, ojediněle s výskytem dřevěných pilin <u>výnos:</u> v podobě kusů jader délky 5-10 cm a rozvrtaných úlomků délky do 5 cm		-

0,90 - 2,80	<b>Granodiorit</b> - navětralý, za vlhkého stavu do hloubky 1,70 šedý, do 2,00 m růžové šmouhy; 2,00-2,80m více narůžovělý, šedě a černě šmouhovaný, na puklinách limonitizovaný, pukliny vyhojené křemenem a epidotem <u>výnos:</u> kusy jader délky do 40 cm (85 %), drť a rozvrtané kusy jader délky 1-5 cm (15%), celkový výnos 100%, <b>RQD 45 %</b>		R2
<b>- skalní masív</b>

Vrt ukončen v hloubce 2,80 m			
Odebrané vzorky zdiva:	-		
Odebrané vzorky hornin:	1,10 - 1,60 m		
Vzorky podzemní vody:	-		
Poznámka :	rub klenby zastižen v hl. 0,53 m

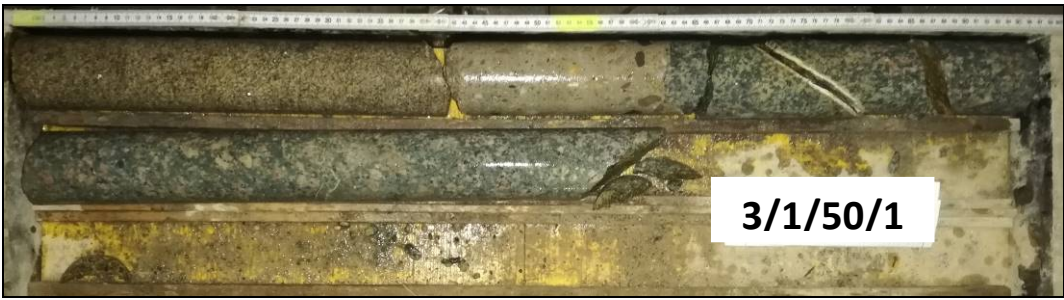
<b>Sonda:</b>	<b>3/1/50/1</b>	<b>Objekt:</b>	<b>Tunel č. 3</b>
Lokalizace vrtu:	Klenba, vlevo nad TK 1	Výška ústí vrtu:	3,56 m nad levým kolejovým pásem 1.TK
Dokumentoval / datum:	Ing. Milan Větrovský, 23.10. 2018		
Souprava / průměr:	Hilti DD 500/80mm	Úklon vrtu od svislé:	70 °
Hloubka [m] ve směru vrtu	Technická (ostění+injektáž) a geologická (skalní prostředí) dokumentace		ČSN
od - do			73 6133
0,00 - 0,40	<b>Ostění: kamenné zdivo klenby</b> - v líci řádkové, pojené maltou <u>kámen</u> : granit - pevný, zdravý až navětralý, pevnostní třídy R2, šedobílý <u>pojivo</u> : vrtáním nezastiženo <u>výnos</u> : v podobě souvislého kusu jádra délky 40 cm		-
0,40 - 0,62	<b>Výplň mezi rubem ostění a lícem výrubu: malta</b> <u>pojivo</u> : malta cementová, pevná, zachovalá, béžově šedá barva, kameny nezastiženy <u>kamenivo</u> : těžené, drcené, do velikosti 1 cm <u>výnos</u> : v podobě souvislého kusu jádra délky 22 cm (100%)		-

0,62 - 1,60	<b>Granodiorit</b> – zdravý až navětralý, pevnostní třídy R2, za vlhkého stavu šedý, bílé a černě šmouhovaný, na puklinách limonitizovaný, pukliny vyplněné křemenem velikosti až 3 mm, ojediněle křemenné žilky do 1 mm <u>výnos</u> : v podobě souvislých kusů jader délky 15-60 cm, celkový výnos 100 %, <b>RQD 80 %</b> <b>- skalní masív</b>		R2

Vrt ukončen v hloubce 1,60 m			
Odebrané vzorky zdiva:	0,00 - 0,40 m (sloučeno 3/1/51/1+3/1/51/2)		
Odebrané vzorky hornin:	-		
Vzorky podzemní vody:	-		
Poznámka :	rub klenby zastiženy v hl. 0,40 m

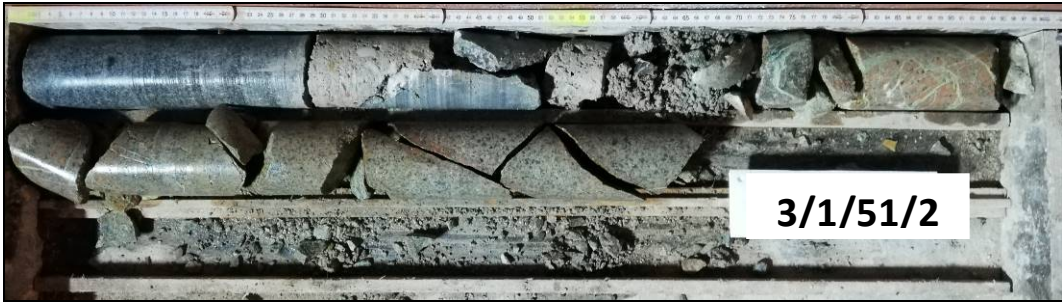
<b>Sonda:</b>	<b>3/1/51/2</b>	<b>Objekt:</b>	<b>Tunel č. 3</b>
Lokalizace vrtu:	Klenba, vlevo nad TK 1	Výška ústí vrtu: 5,00 m nad levým kolejovým pásem 1.TK	
Dokumentoval / datum:	Ing. Milan Větrovský, 23.10. 2018		
Souprava / průměr:	Hilti DD 500/80mm Úklon vrtu od svislé: 45 °		
Hloubka [m] ve směru vrtu	Technická (ostění+injektáž) a geologická (skalní prostředí) dokumentace		ČSN
od - do			73 6133
0,00 - 0,30	<b>Ostění: kamenné zdivo klenby</b> - v líci řádkové, pojené maltou <u>kámen</u> : granit - pevný, zdravý až navětralý, pevnostní třídy R2, šedobílý <u>pojivo</u> : vrtáním nezastiženo <u>výnos</u> : v podobě souvislého kusu jádra délky 30 cm		-
0,30 - 0,75	<b>Výplň mezi rubem ostění a lícem výrubu: kameny pojené maltou</b> <u>kameny</u> : navětralé granity a zdravé vápence, pevné, kameny velikosti větší než 10-20 cm <u>pojivo</u> : malta cementová, pevná, zachovalá, tvoří s kameny pevné jádro, pórovitá, dutinky do 0,5 cm; na kontaktu s kameny místy mezerovitá, v intervalu 0,55- 0,75 m s nižším obsahem pojiva <u>výnos</u> : v podobě úlomků jader délky 5-15 cm a ostrohranných úlomků 1-3 cm (100%)		-

0,75 - 1,65	<b>Granodiorit</b> - navětralý, pevnostní třídy R2, za vlhkého stavu šedorůžový, podél ploch odlučnosti limonitizovaný, silně prokřemenělý, sekundární pukliny vyhojené kalcitem a epidotem tloušťka až 5 mm, 2 patrné puklinové systémy (interval puklin 5-10 cm), <u>výnos</u> : v podobě souvislých kusů jader délky 10-15 cm a úlomky jader 5-10 cm, celkový výnos 100 %, <b>RQD 34 %</b> <b>- skalní masív</b>		R2

Vrt ukončen v hloubce 1,65 m			
Odebrané vzorky zdiva:	0,00 - 0,40 m (sloučeno 3/1/51/1+3/1/51/2)		
Odebrané vzorky hornin:	-		
Vzorky podzemní vody:	-		
Poznámka :	rub klenby zastiženo v hl. 0,30 m

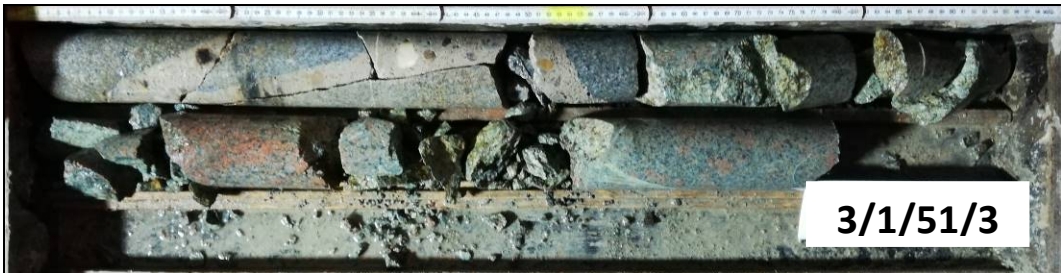
<b>Sonda:</b> 3/1/51/3		<b>Objekt:</b> Tunel č. 3	
Lokalizace vrtu: Klenba, vlevo nad TK 1		Výška ústí vrtu: 5,57 m nad levým kolejovým pásem 1.TK	
Dokumentoval / datum:		Ing. Milan Větrovský, 23.10. 2018	
Souprava / průměr: Hilti DD 500/80mm		Úklon vrtu od svislé: 18 °	
Hloubka [m] ve směru vrtu		Technická (ostění+injektáž) a geologická (skalní prostředí) dokumentace	
od - do		ČSN	
		73 6133	
0,00 - 0,25	<b>Ostění: kamenné zdivo klenby</b> - v líci řádkové, pojené maltou <u>kámen:</u> granit - pevný, zdravý až navětralý, pevnostní třídy R2, šedobílý <u>pojivo:</u> kompaktní, pevné, béžové <u>výnos:</u> v podobě souvislého kusu jádra délky 25 cm		-
0,25 - 0,60	<b>Výplň mezi rubem ostění a lícem výrubu: kameny pojené maltou</b> <u>kameny:</u> navětralé granity a zdravé vápence, pevné, kameny velikosti větší než 10-20 cm <u>pojivo:</u> malta cementová, pevná, zachovalá, jemně pórovitá, na kontaktu s kameny místy mezerovitá <u>výnos:</u> v podobě souvislých kusů jader délky 10-25 cm (100%)		-

0,60 - 1,75	<b>Granodiorit</b> – navětralý, v polohách až mírně zvětralý, pevnostní třídy R2, za vlhkého stavu šedozelený, místy narůžovělý s černým šmouhováním, limonitizovaný, pukliny vyhojeny epidotem a křemennými žilkami do velikosti 3 mm <u>výnos:</u> v podobě souvislých kusů jader 10-20 cm (40 %), úlomky jader délky 5-12 cm (40%) a drobnou drť 1-5 cm (20 %), celkový výnos 100 %, <b>RQD 36 %</b> .		R2
<b>- skalní masív</b>

Vrt ukončen v hloubce 1,75 m			
Odebrané vzorky zdiva:	-		
Odebrané vzorky hornin:	-		
Vzorky podzemní vody:	-		
Vydatnost přítoku z vrtu:	-		
Poznámka :	rub klenby zastižen v hl. 0,25 m

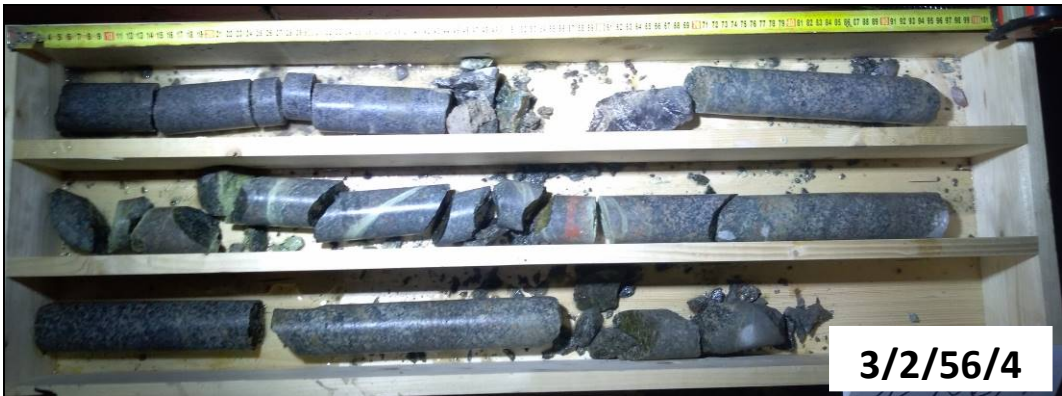
<b>Sonda :</b> 3/2/56/4		<b>Objekt :</b> Tunel č. 3	
Lokalizace vrtu:		Klenba, vpravo nad TK 2	Výška ústí vrtu: 5,97 m nad pravým kolejovým pasem 2.TK
Dokumentoval / datum :		Ing. Kateřina Panáková, 13.11. 2018	
Souprava / průměr :HILTI DD 500/50mm		Úklon vrtu od svislé: 20°	
Hloubka [m] ve směru vrtu		Technická (ostění+injektáž) a geologická (skalní prostředí) dokumentace	
od - do		ČSN 73 6133	
0,00 - 0,45		<b>Ostění: kamenné zdivo klenby</b> - v líci řádkové, pojené maltou <u>kámen:</u> granit - pevný, zdravý až navětralý, pevnostní třídy R2, šedobílý <u>výnos:</u> souvislé kusy jader 3-13 cm – 100%	
0,45 - 0,70		<b>Výplň mezi rubem ostění a lícem výrubu: kameny pojené maltou</b> <u>kameny:</u> vápence, v intervalu 0,50-0,60 m kaverna, rozpad na kusy 2-5 cm; 0,60-0,70 m vápenec podélně přes půl jádra <u>pojivo:</u> cementová malta, pórovitá, na kontaktech s kameny mezery až 3 cm <u>kamenivo:</u> těžené, drcené, do velikosti 0,2-0,5 cm <u>výnos:</u> 100 %, rozvrtán na úlomky 3-10 cm

0,70 - 2,80		<b>Granodiorit</b> - zdravý až navětralý, za vlhkého stavu šedý s růžovými polohami, černě a šedě šmouhovaný, na puklinách s povlaky limonitu, pukliny vyhojeny epidotem a křemenem tloušťky až 5mm <u>výnos:</u> intervalech 1,00-1,20 m a 2,60-2,80 rozvrtán na úlomky, ve zbylých intervalech souvislá jádra 8-40 cm, celkový výnos 100 %, <b>RQD 65 %</b> <b>- skalní masív</b>

Vrt ukončen v hloubce 2,80 m			
Odebrané vzorky zdiva:		0,00-0,30 m (sloučeno 3/2/56/4+3/2/56/5)	
Odebrané vzorky hornin:		2,00-2,30 m	
Vzorky podzemní vody:		-	
Poznámka :		rub klenby zastižen v hl. 0,45 m

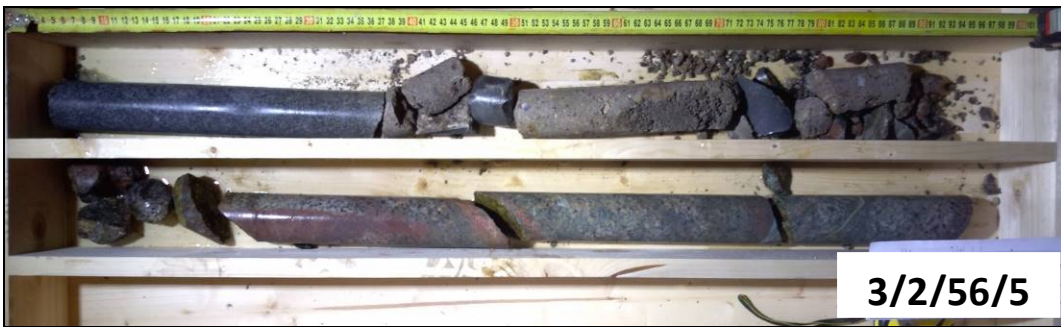
<b>Sonda :</b> 3/2/56/5		<b>Objekt :</b> Tunel č. 3	
Lokalizace vrtu:		Klenba, vpravo nad TK 2	Výška ústí vrtu: 5,19 m nad pravým kolejovým pasem 2.TK
Dokumentoval / datum :		Ing. Kateřina Panáková, 13.11. 2018	
Souprava / průměr :HILTI DD 500/50mm		Úklon vrtu od svislé: 45°	
Hloubka [m] ve směru vrtu		Technická (ostění+injektáž) a geologická (skalní prostředí) dokumentace	
od - do		ČSN 73 6133	
0,00 - 0,33		<b>Ostění: kamenné zdivo klenby</b> - v líci řádkové, pojené maltou <u>kámen:</u> granit - pevný, zdravý až navětralý, pevnostní třídy R2, šedobílý <u>výnos:</u> souvislý kus jádra délky 33 cm – 100%	
0,33 - 1,00		<b>Výplň mezi rubem ostění a lícem výrubu: kameny pojené maltou</b> <u>kameny:</u> vápence velikosti 3-5 cm pojené cementovou maltou <u>pojivo:</u> cementová malta, pórovitá až mezerovitá, dutiny až 3 cm, s nízkým obsahem pojiva (písčítá) <u>výnos:</u> 100 %, rozvrtán na úlomky 1-8 cm a jeden kus jádra délky 10 cm

1,00 - 2,00		<b>Granodiorit</b> - zdravý až navětralý, za vlhkého stavu šedý s růžovými polohami, černě a šedě šmouhovaný, zdravý až navětralý, na puklinách limonitizovaný, křemenné žilky a žíly vyplněné epidotem <u>výnos:</u> v intervalu 1,0 – 1,2 rozvrtán na úlomky 3-5 cm, od 1,2-2,0 m souvislá jádra 25-30 cm, celkový výnos 100 %, <b>RQD 80 %</b> <b>- skalní masív</b>

Vrt ukončen v hloubce 2,00 m			
Odebrané vzorky zdiva:	0,00-0,40 m (sloučeno 3/2/56/4+3/2/56/5)		
Odebrané vzorky hornin:	-		
Vzorky podzemní vody:	-		
Poznámka :	rub klenby zastižen v hl. 0,33 m

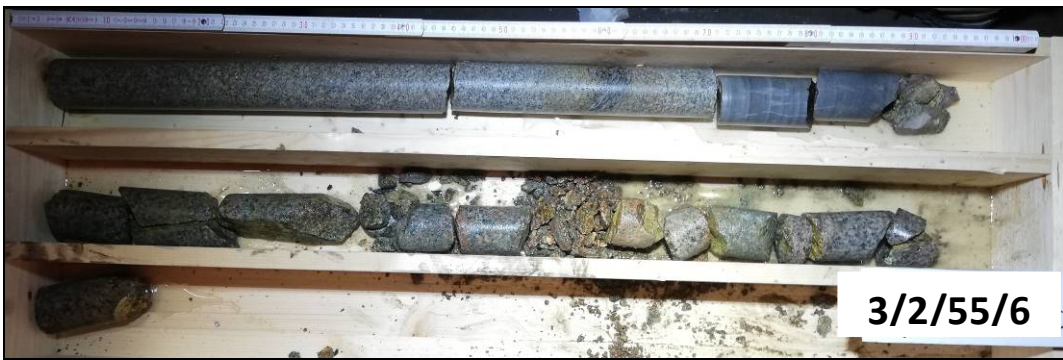
<b>Sonda :</b> 3/2/55/6		<b>Objekt :</b> Tunel č. 3	
Lokalizace vrtu:		Klenba, vpravo nad TK 2	Výška ústí vrtu: 4,08 m nad pravým kolejovým pasem 2.TK
Dokumentoval / datum :		Ing. Milan Větrovský, 14.11. 2018	
Souprava / průměr :HILTI DD 500/50mm		Úklon vrtu od svislé: 70°	
Hloubka [m] ve směru vrtu		Technická (ostění+injektáž) a geologická (skalní prostředí) dokumentace	
od - do		ČSN 73 6133	
0,00 - 0,73		<b>Ostění: kamenné zdivo klenby</b> - v líci řádkové, pojené maltou <u>kámen:</u> granit - pevný, zdravý až navětralý, pevnostní třídy R2, šedobílý <u>pojivo:</u> nezastiženo, vrtáno přes kámen <u>výnos:</u> v podobě souvislých kusů jader délky 28-45 cm, 100 %	
0,73 - 0,93		<b>Výplň mezi rubem ostění a lícem výrubu: kameny pojené maltou</b> <u>kameny:</u> vápence - pevný, šedý, bíle žilkovaný <u>pojivo:</u> nezastiženo <u>výnos:</u> 100 %, kusy jader délky do 8 cm a drť velikosti do 5 cm	
0,93 - 2,10		<b>Granodiorit</b> – navětralý, pevnostní třídy R2, granodiorit typu Blansko, za vlhkého stavu šedorůžový, černě tečkovaný, s křemennou výplní, na puklinách limonitizovaný, v intervalu 1,50-1,60 m mírně zvětralý, částečně alterovaný, pevnostní třídy R3-R4, rozvrtaný na drť <u>výnos:</u> vrtáním porušený na kusy jader délky 5-10 cm, lokálně rozvrtaný na drť a úlomky do 5 cm, celkový výnos 100 %, <b>RQD 10 %</b> <b>- skalní masív</b>

Vrt ukončen v hloubce 2,10 m			
Odebrané vzorky zdiva:	-		
Odebrané vzorky hornin:	-		
Vzorky podzemní vody:	-		
Poznámka :	rub klenby zastižen v hl. 0,73 m

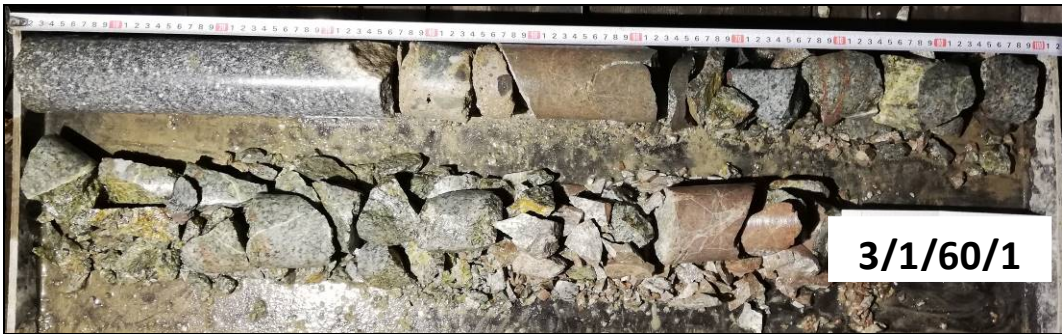
<b>Sonda:</b>	<b>3/1/60/1</b>	<b>Objekt:</b>	<b>Tunel č. 3</b>
Lokalizace vrtu:	Klenba, vlevo nad TK 1	Výška ústí vrtu:	3,49 m nad levým kolejovým pásem 1.TK
Dokumentoval / datum:	Ing. Milan Větrovský, 24.10. 2018		
Souprava / průměr:	Hilti DD 500/80mm	Úklon vrtu od svislé:	70 °
Hloubka [m] ve směru vrtu	Technická (ostění+injektáž) a geologická (skalní prostředí) dokumentace		ČSN
od - do			73 6133
0,00 - 0,35	<b>Ostění: kamenné zdivo klenby</b> - v líci řádkové, pojené maltou <u>pojivo</u> : vrtáním nezastiženo, vrtáno přes kámen <u>kámen</u> : granit - pevný, zdravý až navětralý, pevnostní třídy R2, šedobílý <u>výnos</u> : v podobě souvislého kusu jádra délky 40 cm		-
0,35 - 0,50	<b>Výplň mezi rubem ostění a lícem výrubu: kameny pojené maltou</b> <u>kameny</u> : granodiorit, velikosti do 10cm <u>pojivo</u> : malta cementová, pevná, zachovalá, béžově šedá barva, jemně pórovitá, na kontaktu s kameny místy mezerovitá <u>výnos</u> : v podobě souvislého kusu jádra délky 15 cm (100%)		-

0,50 - 1,80	<b>Granodiorit</b> – mírně zvětralý, pevnostní třídy R3, za vlhkého stavu šedý, černě tečkovaný, s křemennou výplní, na puklinách limonitizovaný, silně tektonicky porušený, všesměrně rozpukáný, vrtáním porušený na úlomky do velikosti 5 cm <u>výnos</u> : celkový výnos 100 %, v podobě úlomků jader délky 5-10 cm (30%) a drť do velikosti 1-5 cm (70 %), <b>RQD 7 %</b> <b>- skalní masív</b>		R3

Vrt ukončen v hloubce 1,80 m			
Odebrané vzorky zdiva:	0,00 - 0,40 m (sloučeno 3/1/60/1+3/1/61/2)		
Odebrané vzorky hornin:	-		
Vzorky podzemní vody:	-		
Poznámka :	rub klenby zastižen v hl. 0,35 m

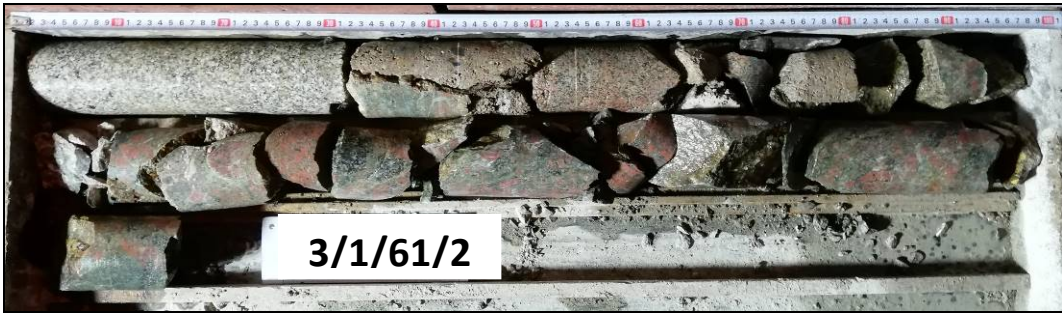
<b>Sonda:</b>	<b>3/1/61/2</b>	<b>Objekt:</b>	<b>Tunel č. 3</b>
Lokalizace vrtu:	Klenba, vlevo nad TK 1	Výška ústí vrtu: 5,08 m nad levým kolejovým pásem 1.TK	
Dokumentoval / datum:	Ing. Milan Větrovský, 23.10. 2018		
Souprava / průměr:	Hilti DD 500/80mm	Úklon vrtu od svislé: 45 °	
Hloubka [m] ve směru vrtu	Technická (ostění+injektáž) a geologická (skalní prostředí) dokumentace		ČSN
od - do			73 6133
0,00 - 0,30	<b>Ostění: kamenné zdivo klenby</b> - v líci řádkové, pojené maltou <u>pojivo</u> : vrtáním nezastiženo, vrtáno přes kámen <u>kámen</u> : granit - pevný, zdravý až navětralý, pevnostní třídy R2, šedobílý <u>výnos</u> : v podobě souvislého kusu jádra délky 30 cm		-
0,30 - 0,80	<b>Výplň mezi rubem ostění a lícem výrubu: kameny pojené maltou</b> <u>kameny</u> : navětralé granity velikosti větší než 10-20 cm <u>pojivo</u> : malta cementová, pevná, zachovalá, béžově šedá barva, jemně pórovitá, na kontaktu s kameny místy mezerovitá, <u>výnos</u> : v podobě souvislého kusu jádra délky 18 cm a úlomků jader 3-8 cm (100%)

0,80 - 2,10	<b>Granodiorit</b> –navětralý, pevnostní třídy R3-R2, za vlhkého stavu šedo-růžovo-zelený, na puklinách limonitizovaný, pukliny vyplněné křemenem a epidotem velikosti až 5 mm <u>výnos</u> : v podobě nesouvislých kusů jader délky 5-15 cm (30 %) a úlomků jader 3-8 cm (70 %), celkový výnos 100 %, <b>RQD 23 %</b> <b>- skalní masív</b>		R3-R2

Vrt ukončen v hloubce 2,10 m			
Odebrané vzorky zdiva:	0,00 - 0,30 m (sloučeno 3/1/60/1+3/1/61/2)		
Odebrané vzorky hornin:	-		
Vzorky podzemní vody:	-		
Poznámka :	-

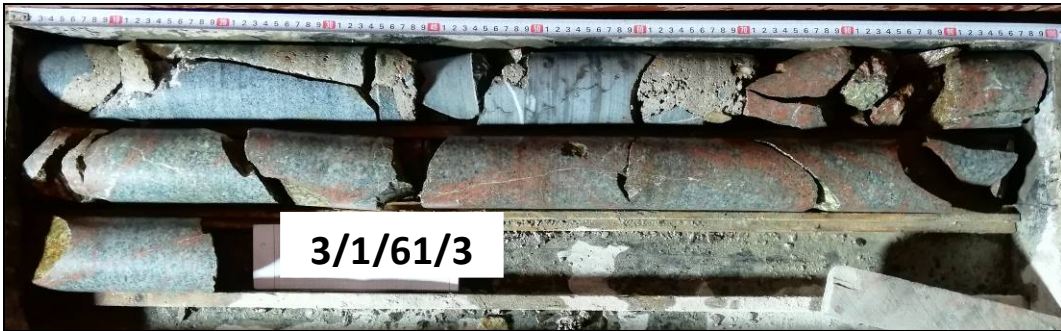
<b>Sonda:</b>	<b>3/1/61/3</b>	<b>Objekt:</b>	<b>Tunel č. 3</b>
Lokalizace vrtu:	Klenba, vlevo nad TK 1	Výška ústí vrtu:	5,64 m nad levým kolejovým pásem 1.TK
Dokumentoval / datum:	Ing. Milan Větrovský, 23.10. 2018		
Souprava / průměr:	Hilti DD 500/80mm	Úklon vrtu od svislé:	20 °
Hloubka [m] ve směru vrtu	Technická (ostění+injektáž) a geologická (skalní prostředí) dokumentace		ČSN
od - do			73 6133
0,00 - 0,30	<b>Ostění: kamenné zdivo klenby</b> - v líci řádkové, pojené maltou <u>pojivo</u> : cementová malta, zachovalá, pevná, šedá, pórovitá, tvoří souvislá jádra s kameny, výnos 100% <u>kámen</u> : granit - pevný, zdravý až navětralý, pevnostní třídy R2, šedobílý <u>výnos</u> : v podobě úlomků jader, rozpojeny na styku kameniva a pojiva, délky 5-20 cm (100%)		-
0,30 - 0,70	<b>Výplň mezi rubem ostění a lícem výrubu: kameny pojené maltou</b> <u>kameny</u> : zdravé kameny vápence délky až délky 15 cm a přes celý ø vrtu <u>pojivo</u> : malta cementová, pevná, zachovalá, béžově šedá barva <u>výnos</u> : v podobě souvislých kusů jader délky až 15 cm (100 %)		-

0,70 - 2,20	<b>Granodiorit</b> – zdravý až navětralý, pevnostní třídy R2, za vlhkého stavu růžovošedý, bíle a černě šmouhovaný, na puklinách limonitizovaný, křemenné žilky – 1 mm <u>výnos</u> : celkový výnos 100 %, v podobě souvislých kusů jader délky 10-20 cm (80 %) a úlomků jader 3-10 cm (20 %) v intervalu 0,7-1,0 m, <b>RQD 38 %</b>		R2
<b>- skalní masív</b>

Vrt ukončen v hloubce 2,20 m			
Odebrané vzorky zdiva:	-		
Odebrané vzorky hornin:	-		
Vzorky podzemní vody:	-		
Poznámka :	-
