**SO 04-29-01**  
**Dvoukolejný tunel Blanenský č. 3 s e. č. 207**

**GEOTECHNICKÝ A STAVEBNĚTECHNICKÝ PRŮZKUM**

Název zakázky objednatele : Brno Maloměřice - Adamov, BC

Předmět plnění : Geotechnický a stavebnětechnický průzkum tunelu č. 3 v traťovém úseku Brno Maloměřice - Adamov, ověření horninového prostředí za ostěním, ověření technického stavu a materiálové skladby ostění, ověření pevnosti zdících prvků, zdokumentování míst průsaků vody do tunelu

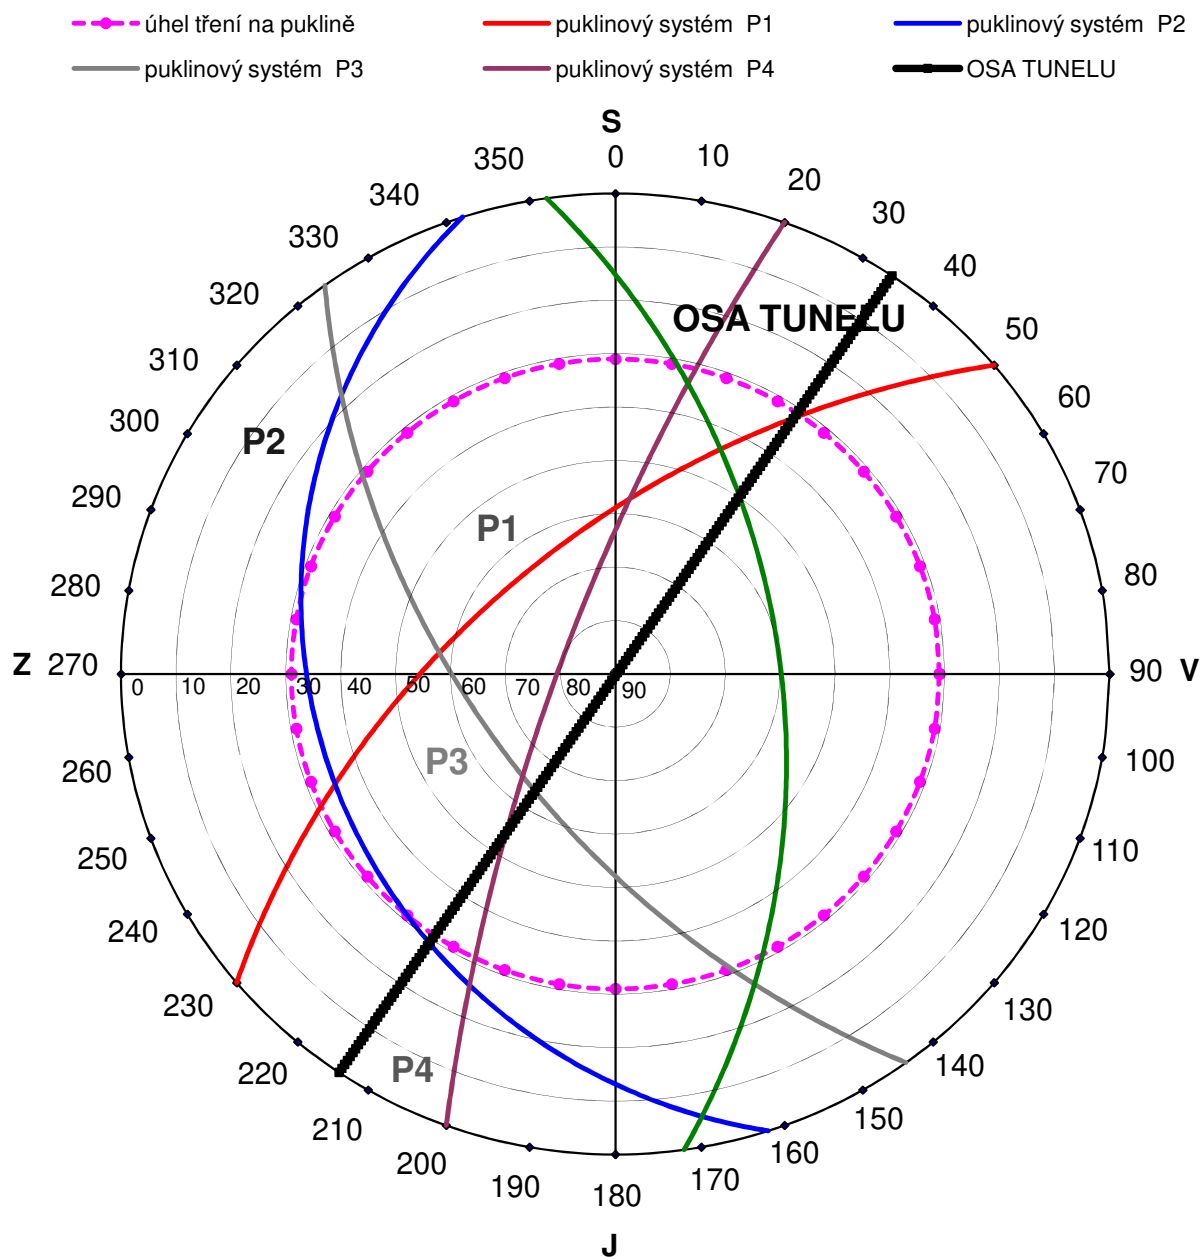
lokalizace: Skalní stěna za výjezdovým portálem tunelu č. 3 v km 167.880

směr spádnice (o)	sklon spádnice (o)
puklinový systém P1	320	65
puklinový systém P2	252	35
puklinový systém P3	234	65
puklinový systém P4	290	80
puklinový systém P5	82	60
OSA TUNELU	124	90
úhel tření na puklině		31

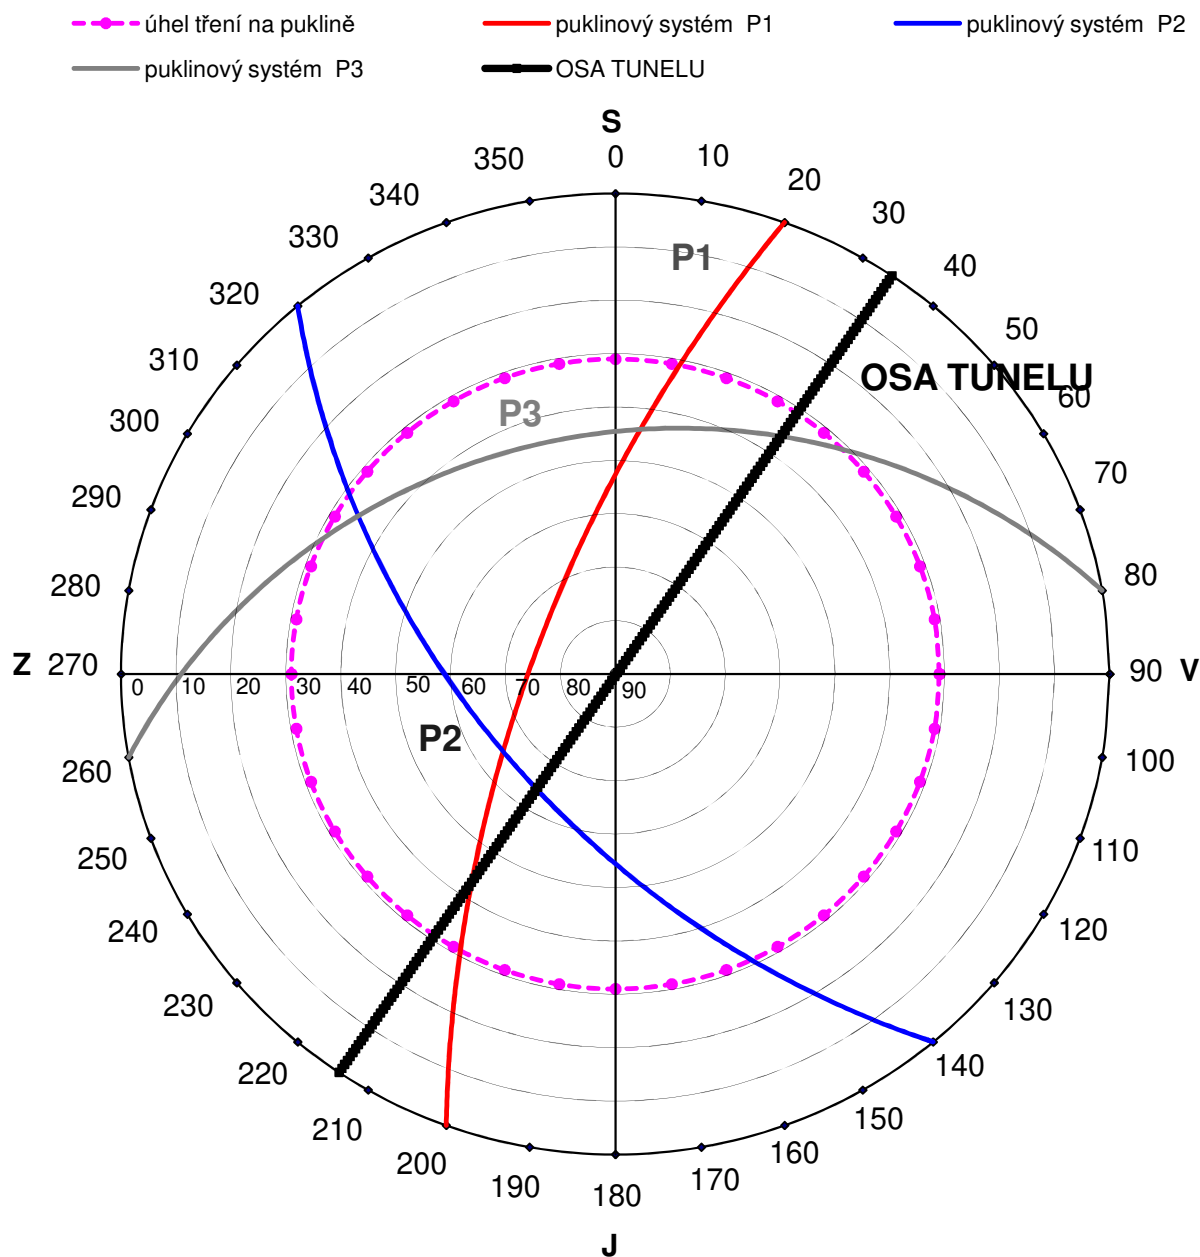
lokalizace: Skalní stěna v km 167.620, za vjezdovým portálem tunelu č. 3

<b>DOKUMENTACE SKALNÍCH SVAHŮ ( VÝCHOZŮ, STĚN )</b>		<b>DB-2/T3</b>
akce : Brno Maloměřice - Adamov - Blansko, GTP		
zak.číslo : 2018-365		
lokalizace: <b>Skalní stěna v km 167.620, za vjezdovým portálem tunelu č. 3</b>		
datum : 24.04.2019		dokumentoval : Mgr. Jan Bůžek
Puklinový diagram (promítáno na spodní polokouli)		Typ puklin (bloků)
<p>Vysvětlivky : <b>průběžnost puklin</b> P..... průběžné, ČP..... částečně průběžné, N..... neprůběžné</p>		
<p>hornina : Granodiorit narůžovělý, biotiticko amfibolický, v lici mírně zvětralý třídy R4, na puklinách silně zvětralý třídy R5 (dle ČSN 73 6133), horninu lze drolit v ruce - silně zvětralý granodiorit především podél svislých puklin a při horní hraně stěny, zde se nachází již písčité až drobně šterkovité eluvium (charakter zeminy) , výška stěny je zde 5-7 m</p>		
zvodnění : V době dokumentace nebylo žádné		
OSA TUNELU	124 / 90	
výška svahu (m) :	5-7 m

směr spádnice (o)	sklon spádnice (o)
puklinový systém P1	290	75
puklinový systém P2	230	65
puklinový systém P3	350	45
OSA TUNELU	124	90
úhel tření na puklině		31

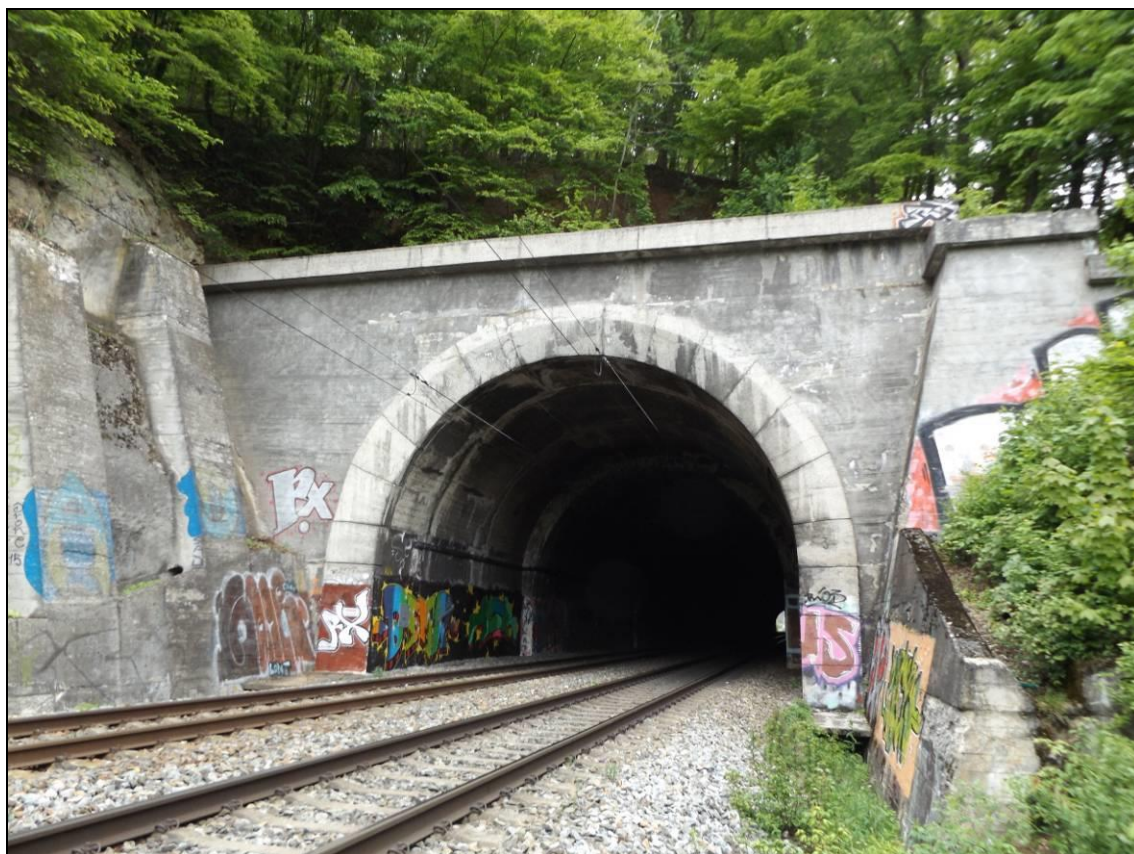
**obr. č. 25** Skalní stěna za výjezdovým portálem, hornina je blokovitě odlučná se střední hustotou diskontinuit - 600 mm

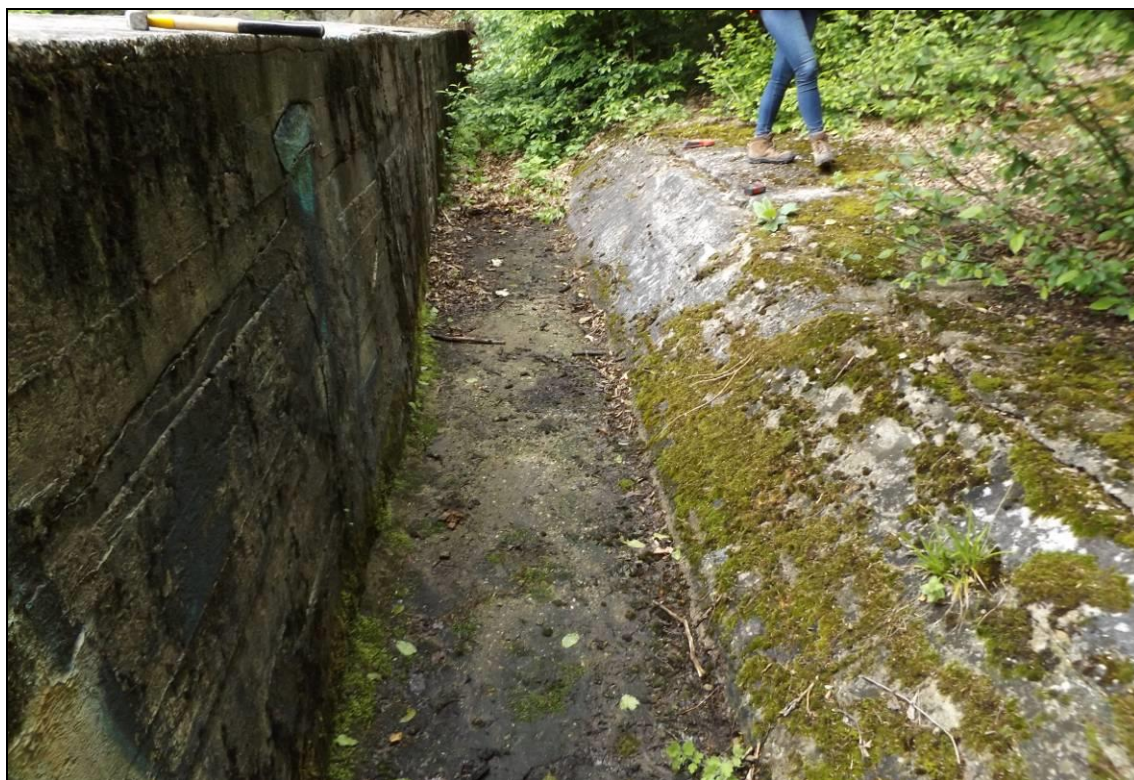
**Obr. č. 31** – pohled na odvodňovací žlab procházející za závěrnou zdí portálu (část, která není zanesená)

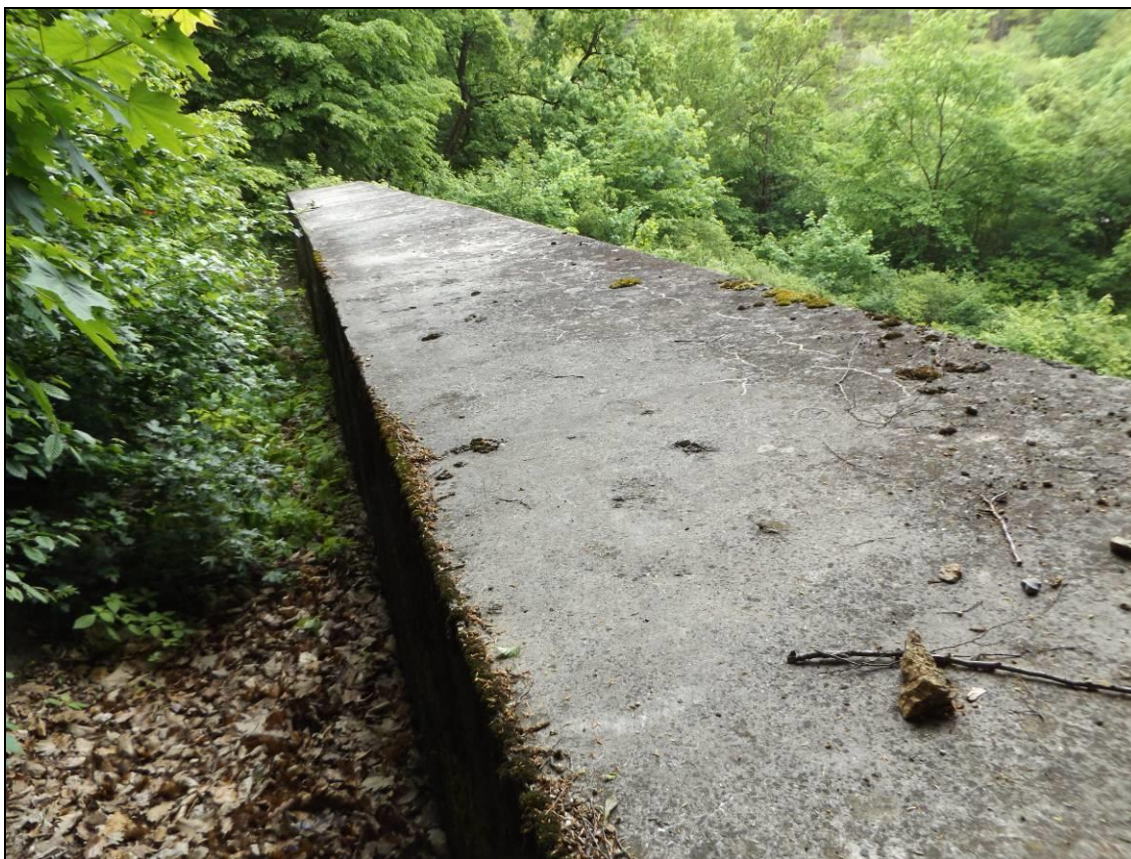
- pracovní spárou mezi betonem římsy a čela výjezdového portálu dlouhodobě prosakuje voda, což je doprovázeno četnými vápennými usazeninami.
- Za závěrnou zdi prochází odvodňovací žlab šířky cca 0,5 m s úklonem vlevo od koleje. Žlab je po celé své ploše porostlý mechem a jeho dno je zaneseno organickým materiálem.

**Obr. č. 32** – pohled na odvodňovací žlab procházející za závěrnou zdí portálu (úsek žlabu zanesený organickým materiálem)

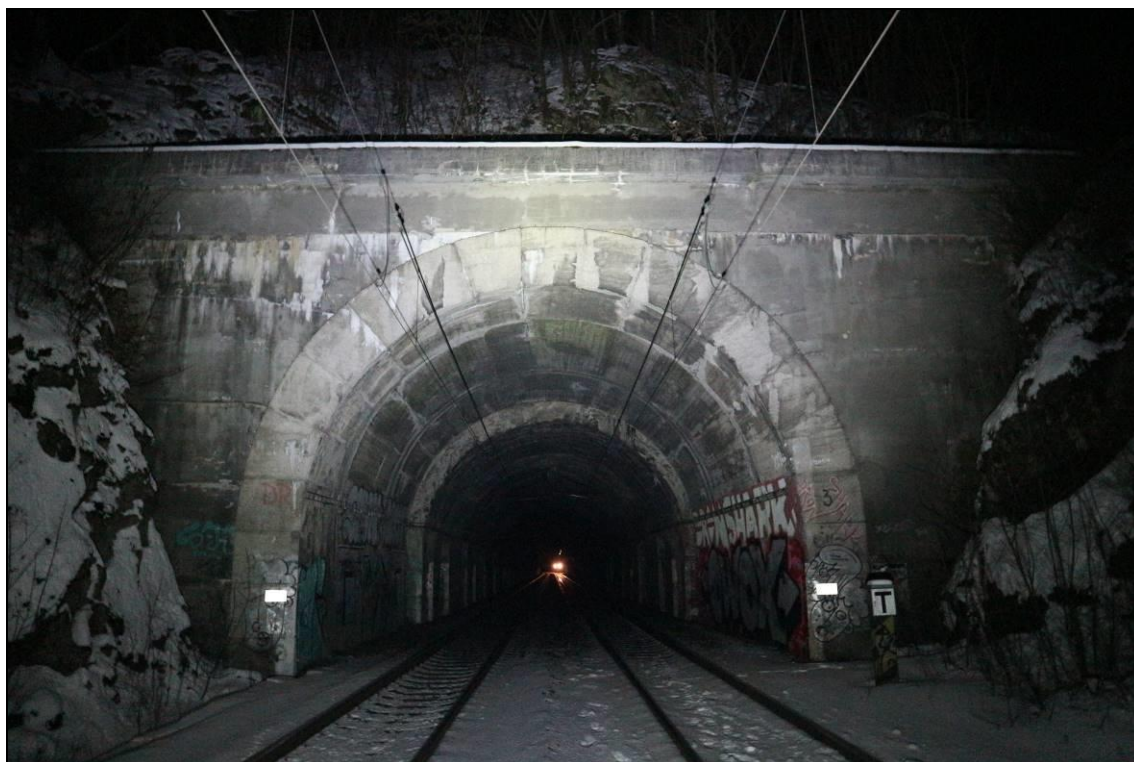
**Obr. č. 43** – pohled na přespárované zdivo klenby, vlevo nad kolejí č. 1, lokálně bodové mokré průsaky
