ADAMOV - BLANSKO, BC

**SO 26-19-36**

**Opěrná zeď od km 172,726 do km 172,837**

**STAVEBNĚTECHNICKÝ PRŮZKUM**

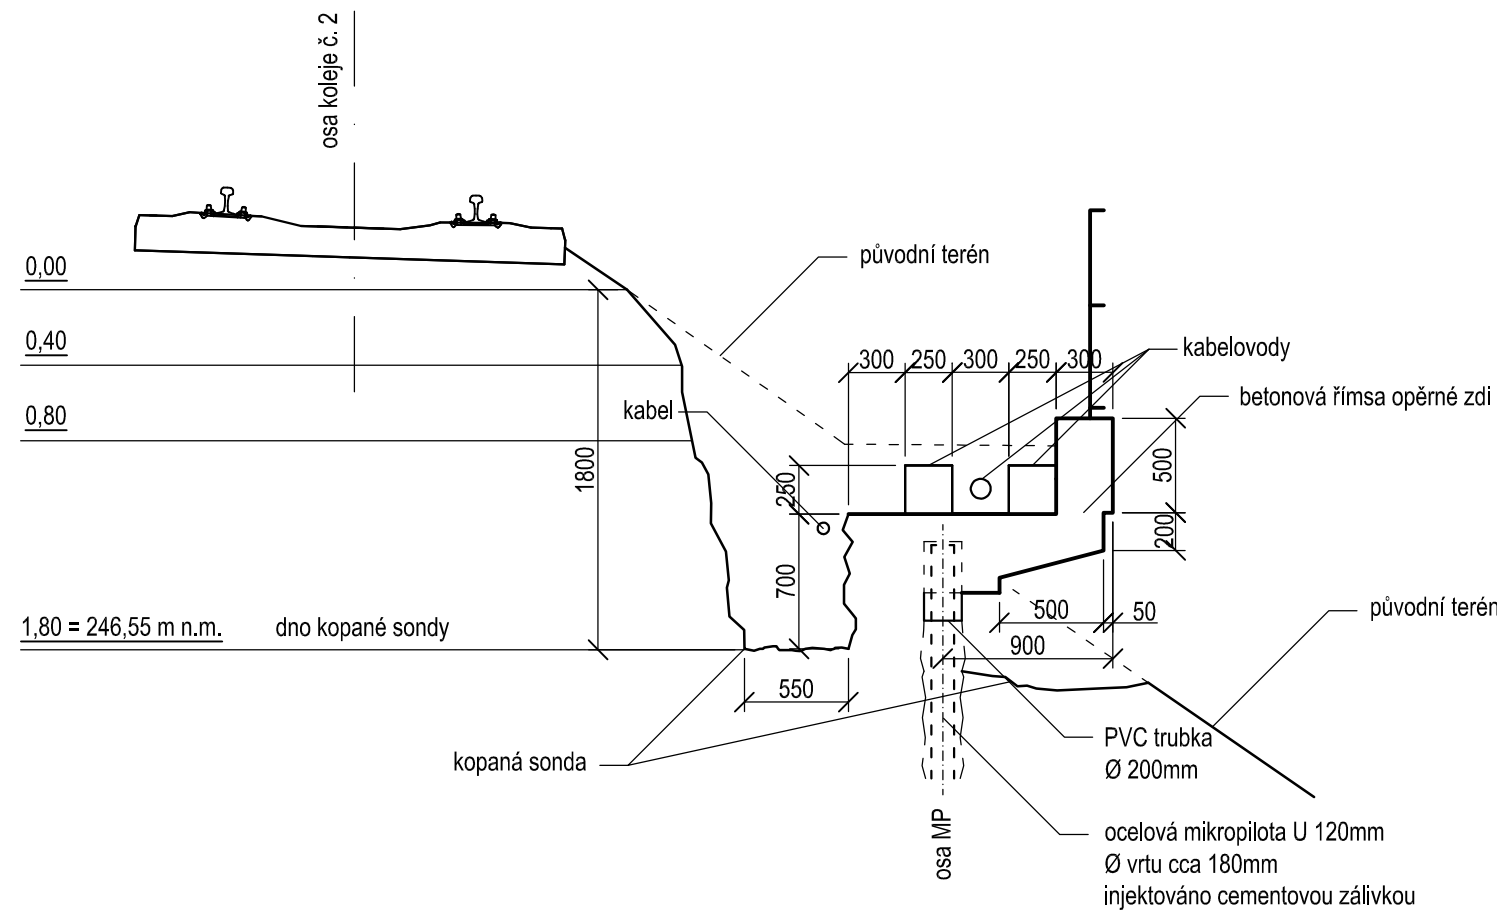
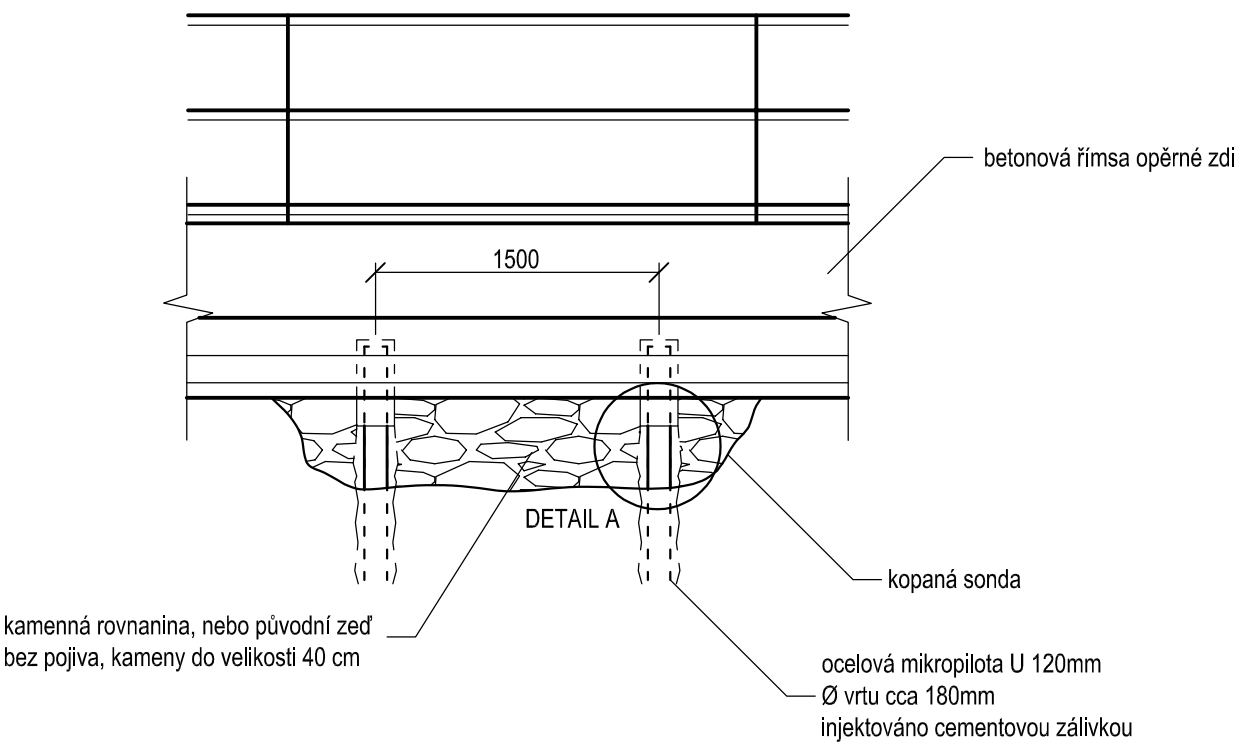
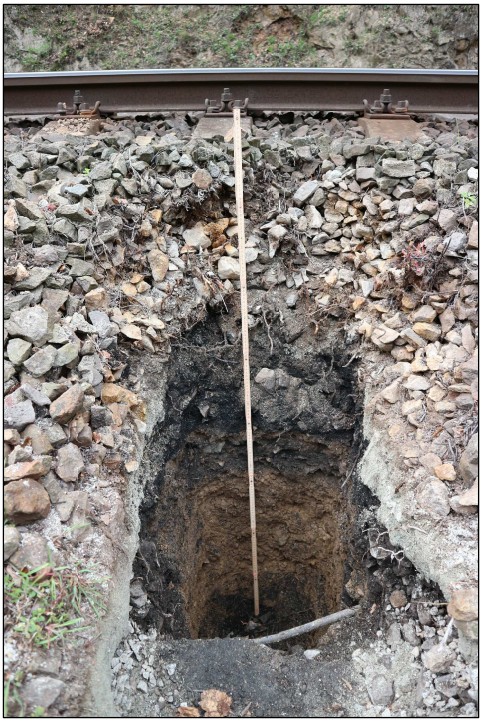
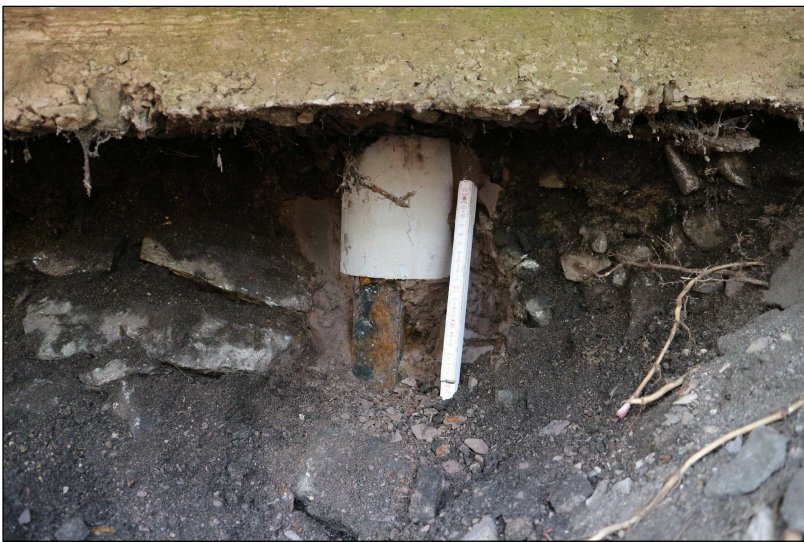
Schéma kopané sondy KS1 v km cca 172,755

- Kopaná sonda pro ověření kotev a mikropilot byla provedena v km cca 172,755, vpravo od traťové koleje č. 2, za rubem opěrné zdi a pod jejím dříkem.
- V kopané sondě za rubem zdi nebyly do hloubky cca 1,80 m od ložné plochy pražce (výšková úroveň dna sondy 246,55 m n.m.) zastiženy.
- Kopanou sondou pod dříkem zdi byly odhaleny 2 ks ocelových mikropilot z válcovaných profilů U120. Ověřované mikropiloty nejsou v blízkosti přechodu do betonového dříku zdi chráněny před vlhkostí a odhalené části mikropilot jsou zasaženy celoplošnou povrchovou korozí, která místy přechází do koroze hloubkové, kdy je úbytek stěny profilu do cca 1-2 mm.

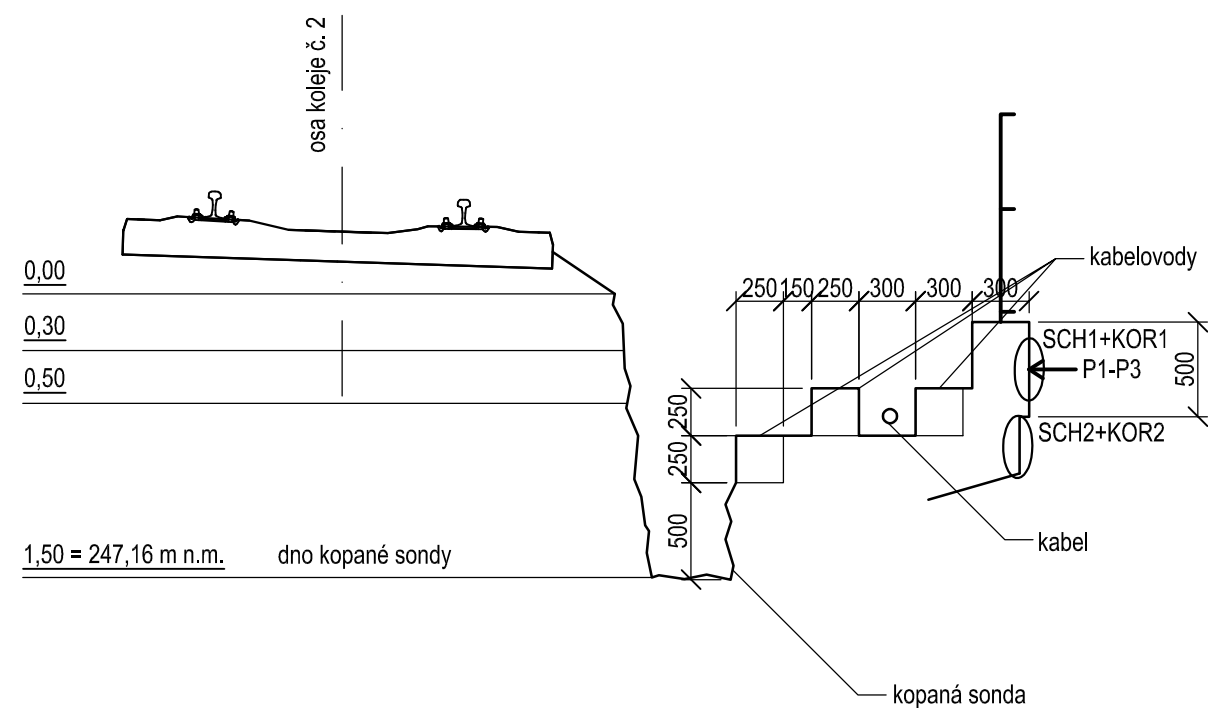
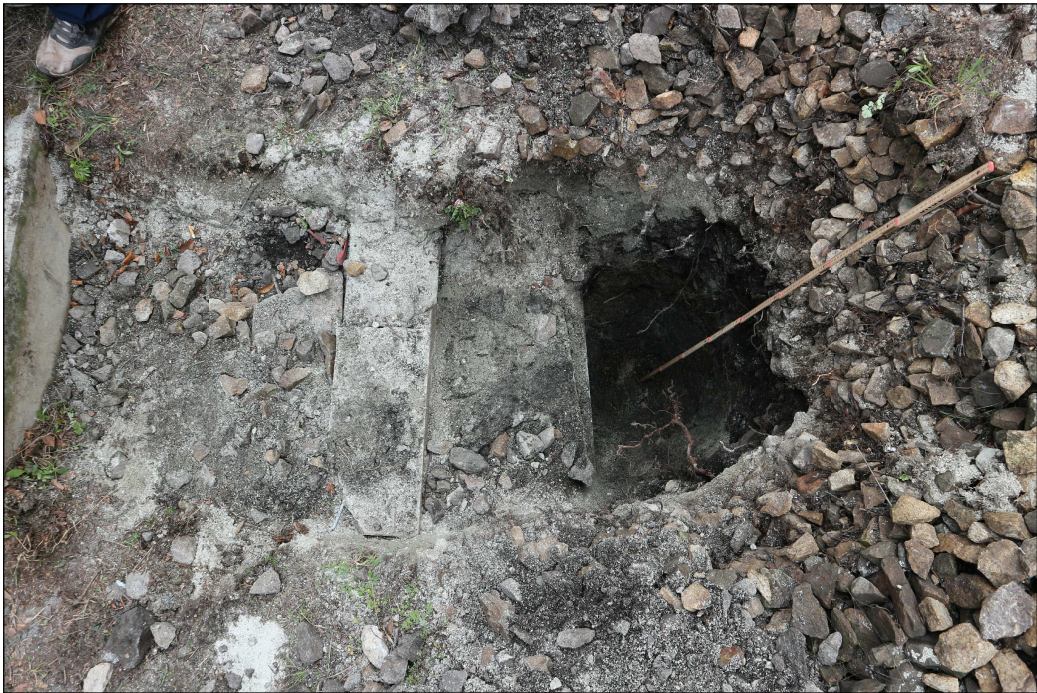
Schéma kopané sondy KS2 v km cca 172,800

- Kopaná sonda pro ověření kotev byla provedena v km cca 172,80, vpravo od traťové koleje č. 2, za rubem opěrné zdi.
- V kopané sondě nebyly kotevní prvky zastiženy. Na dně kopané sondy byly zastiženy kameny a balvany do velikosti 30 cm, které byly do sebe zaklíněné a ručním nářadím byla tato vrstva neprostupná, z tohoto důvodu byla kopaná sonda ukončena v hloubce cca 1,50 m pod ložnou plochou pražce.
- kopanou sondou pod dříkem zdi vlevo od patky stožáru TV č. 36, byla odhalena ocelová mikropilota z válcovaného profilu U120. Ověřovaná mikropilota není blízkosti přechodu do betonového dříku zdi chráněna alkalitou injektáže a odhalené části mikropiloty jsou zasaženy celoplošnou povrchovou korozí, která místy přechází do koroze hloubkové, kdy je úbytek stěny profilu do cca 1-2 mm.

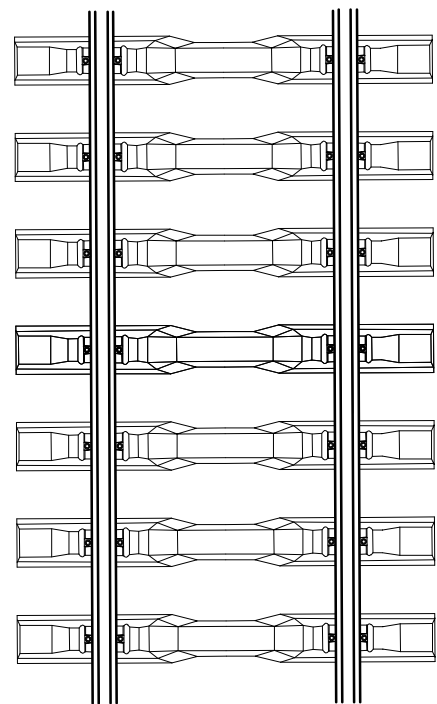
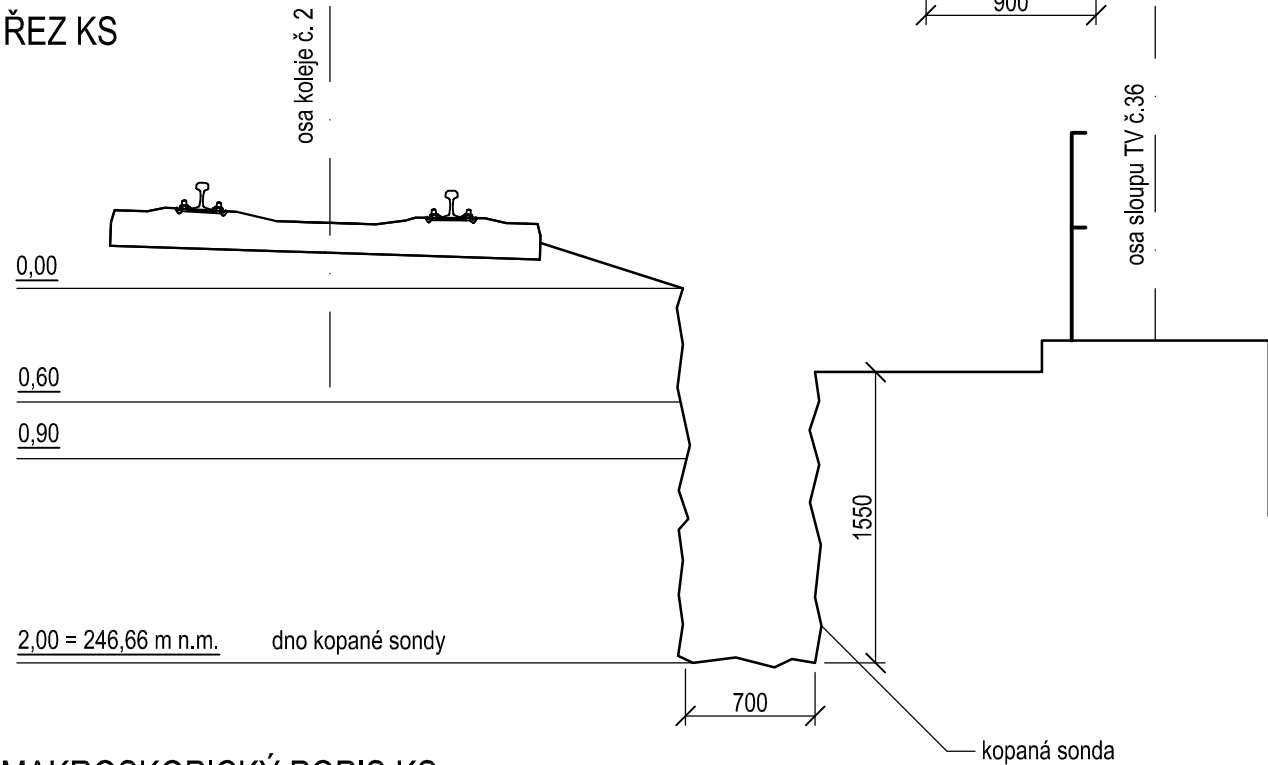
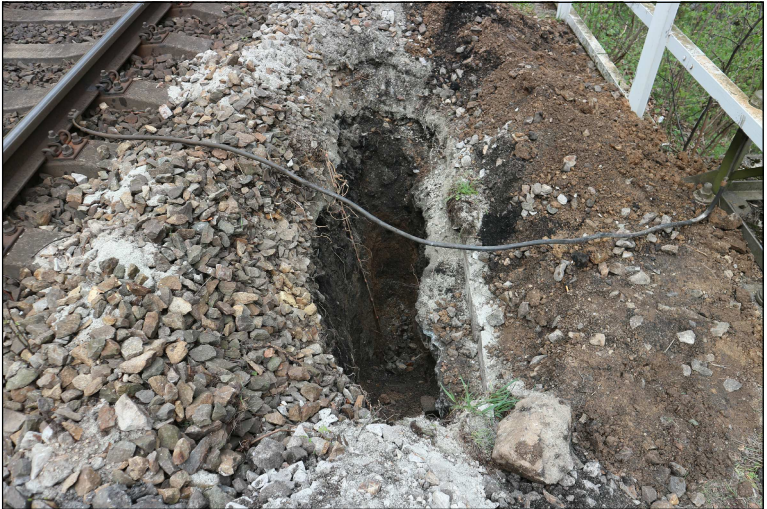
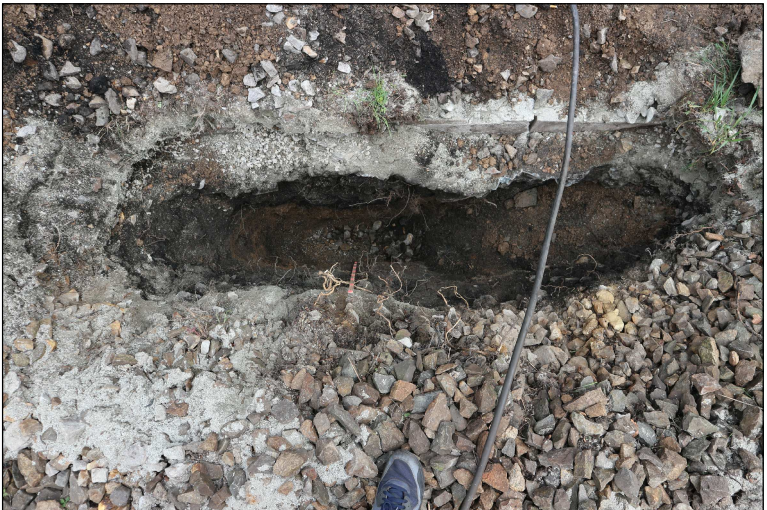
TÚ: Adamov - Blansko, opěrná zeď od km 172,726 do km 172,837  
Schéma kopané sondy KS3 v km cca 172,811

- Kopaná sonda pro ověření kotev byla provedena v km cca 172,811, vpravo od traťové koleje č. 2, za rubem opěrné zdi.
- V kopané sondě nebyly kotevní prvky zastiženy. Na dně kopané sondy byly zastiženy kameny a balvany do velikosti 30 cm, které byly do sebe zaklíněné a ručním nářadím byla tato vrstva neprostupná, z tohoto důvodu byla kopaná sonda ukončena v hloubce cca 1,50 m pod ložnou plochou pražce.
