Investor   Správa železniční dopravní cesty, státní organizace			 	
Odpov. projektant stavby	Ing. Pavol Bartoš	 		
Odpov. projektant PS, SO, části				
Vypracoval	Ing. Adam Kožoušek			
Technická kontrola	Ing. Jaroslav Lossmann		ARCADIS CZ, a.s. Geologická 988/4, 152 00, Praha 5 tel.: +420 549 133 600 e-mail: info@arcadisgt.cz	
ZVÝŠENÍ TRAŽOVÉ RYCHLOSTI V ÚSEKU HAVLÍČKŮV BROD - OKROUHVICE B.14 DOPLŇKOVÉ MĚŘENÍ A PRŮZKUMY			Zak. číslo zhotov. 15XP24005 Datum 05/2016 Stupeň PROJEKT (DSP) Měřítko -	
GEOTECHNICKÝ PRŮZKUM - mosty			Část B.14.2 Příloha 2

Brno, únor 2016

DOPLŇUJÍCÍ PRŮZKUM MOSTNÍCH
OBJEKTŮ PRO STAVBU
„ZVÝŠENÍ TRAŽOVÉ RYCHLOSTI
V ÚSEKU HAVLÍČKŮV BROD –
OKROUHVICE“

Doplňující průzkum mostních objektů pro stavbu „Zvýšení traťové rychlosti v úseku Havlíčkův Brod – Okrouhlice“

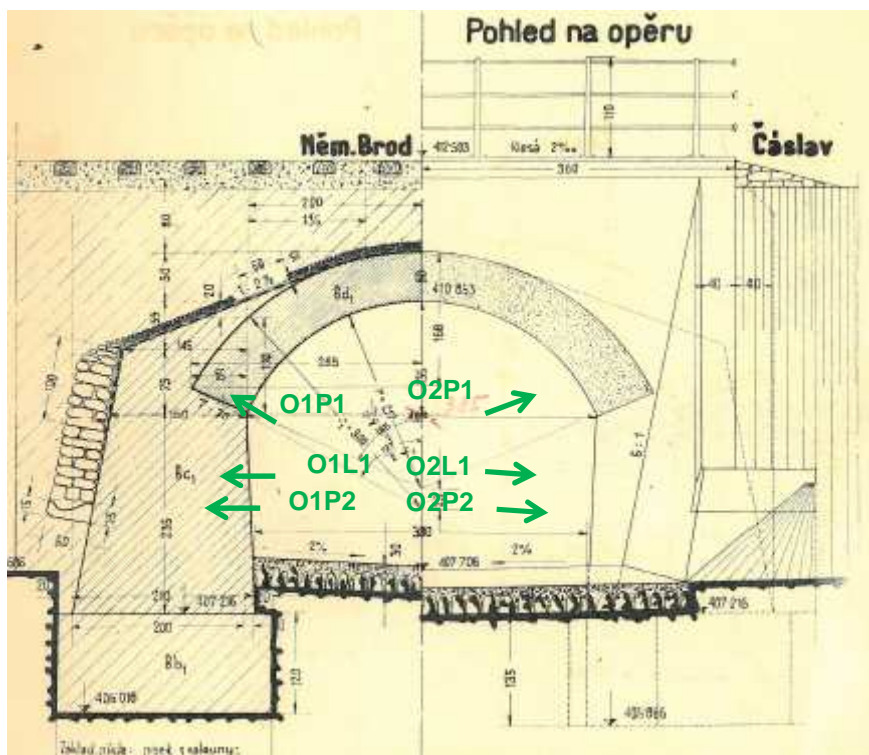
Obr.č.3 Poloha vrtů je zaznamenána v obrázku zeleně a vychází z požadavků objednatele na situování a počet zkušebních míst. Vrtů O1L1 a O2L1 jsou vrtů provedené do kamenné části opěry

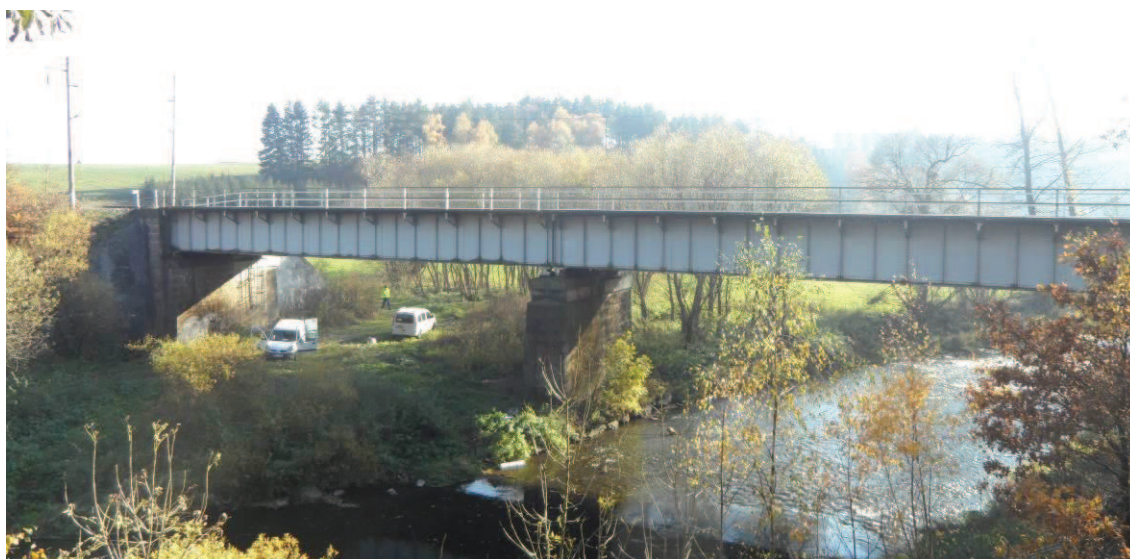
Obrázek 2: most v ev. km 229,415 přes řeku Sázavu - opěra O1 ve směru Havlíčkův Brod a pilíř P1

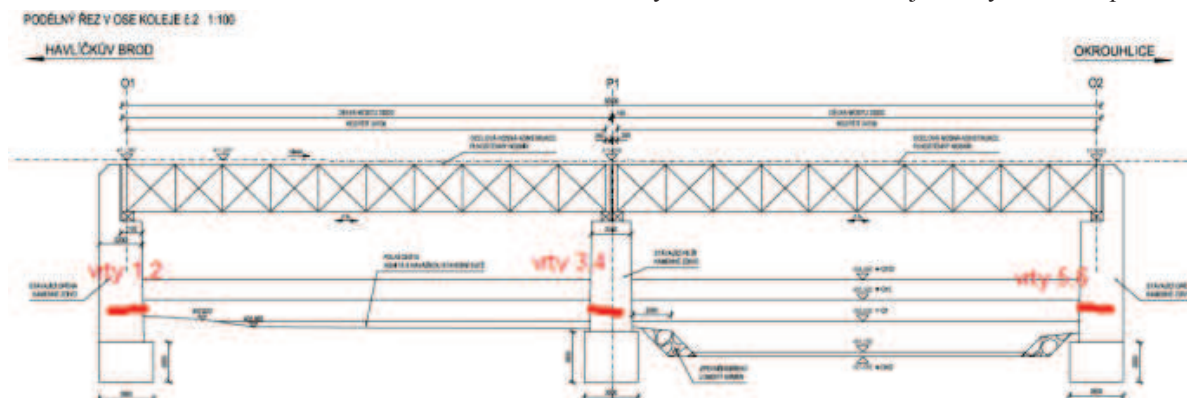
Obrázek 3: Podélný řez mostem v ose koleje 2 s vyznačením pozic vrtů

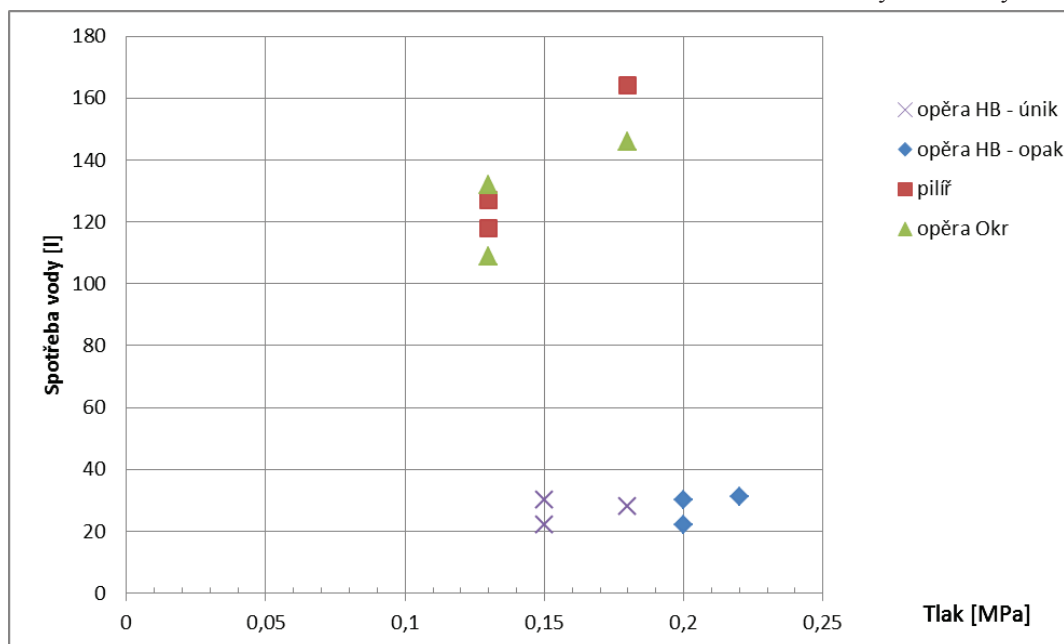
Obrázek 4: Graf s vynesním výsledků VTZ

Na opěře O1 (směr Havlíčkův Brod) došlo při tlakovém stupni 1,8 baru k úniku vody okolo těsnícího vaku. Proto byla zkouška opakována. Při opakované zkoušce, ani při zbývajících zkouškách, tj. na středním pilíři a na opěře O2 (směr Okrouhlice) již nebyl zjištěn žádný únik vody okolo těsnícího vaku. Na pozorovacích vrtech č. 2,4 a 5 nebyl v průběhu zkoušky naměřen žádný tlak, ani nebyl zjištěn průsak vody do vrtu. V okolí zkoušených vrtů se objevily průsaky ve formě vlhkých míst (viz fotodokumentace). Tyto průsaky se objevovaly postupně se vzrůstající vzdáleností od zkušební vrtu. Převážná většina průsaků se propagovala přes spáry mezi kamennými bloky, nicméně byly zjištěny i vývěry přímo v líci kamenných bloků, kdy při bližším ohledání byly zjištěny trhliny v hornině.

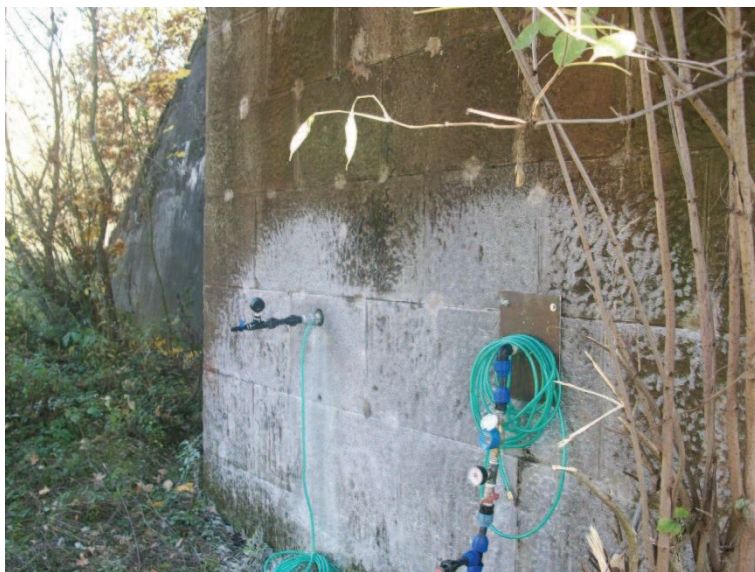
Zkušební soustava ve vrtu č. 1

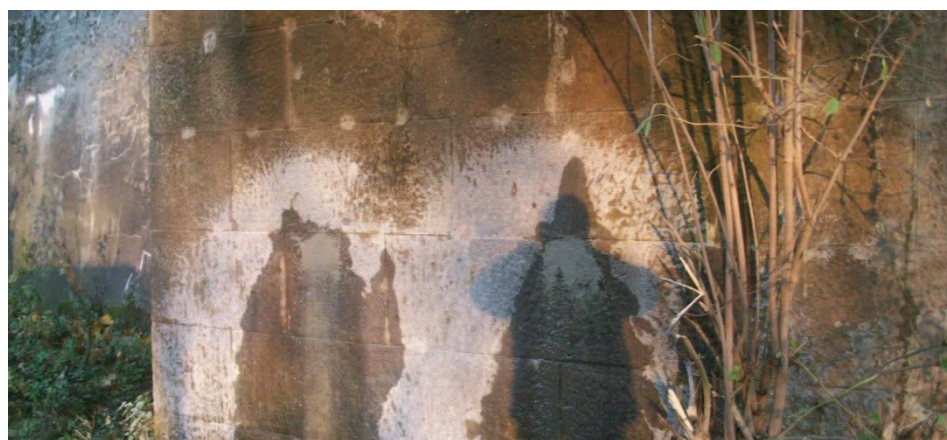
Zapravené otvory po vrtech 1 a 2 po ukončení zkoušek

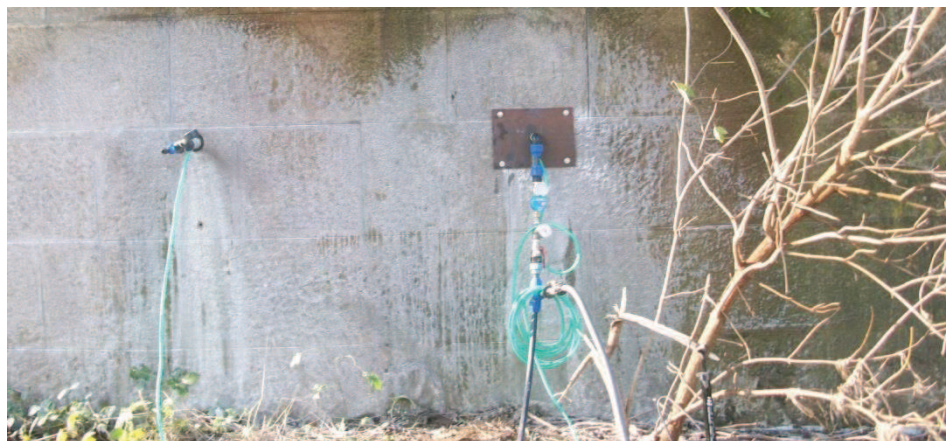
Zkušební soustava ve vrtu č. 3

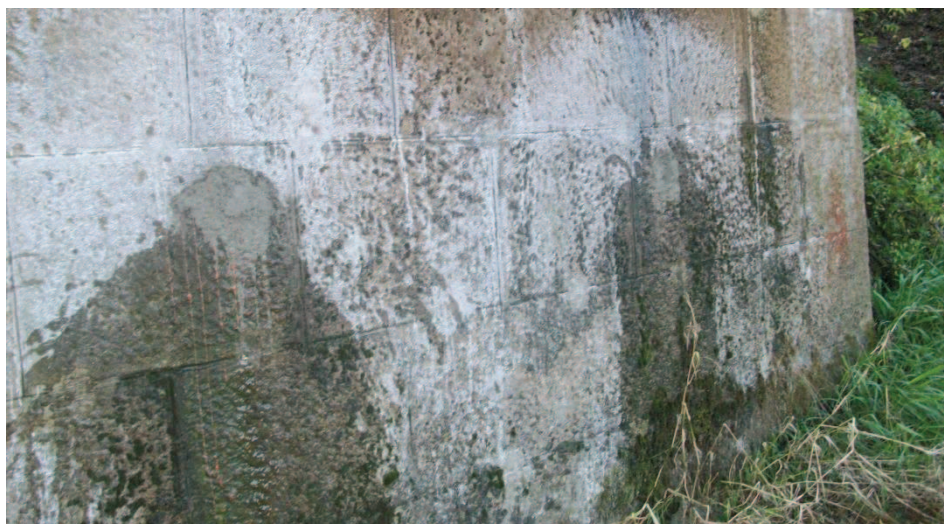
Zapravené otvory po vrtech 3 a 4 po ukončení zkoušek

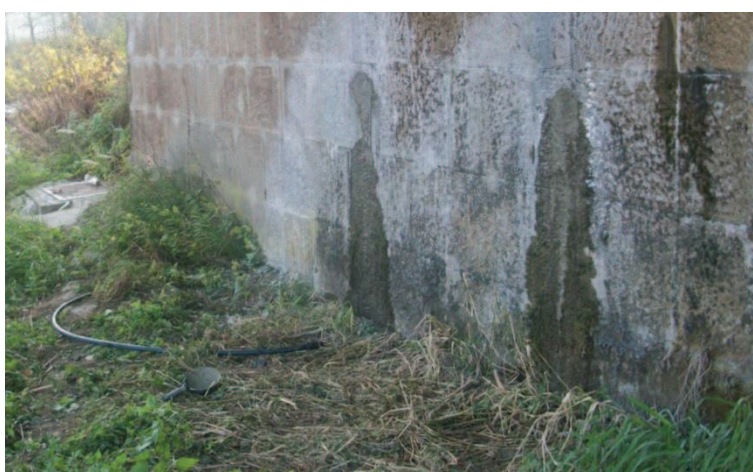
Zapravené otvory po ukončení zkoušek

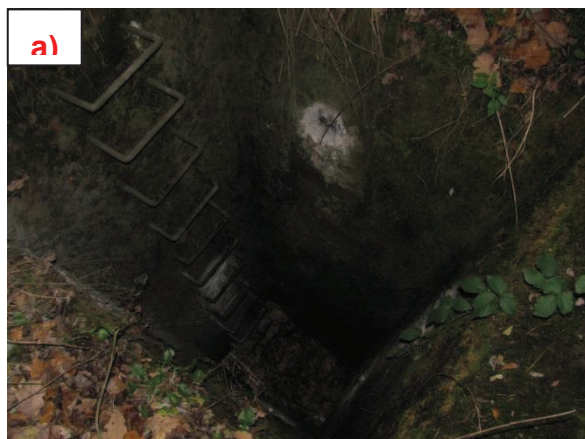
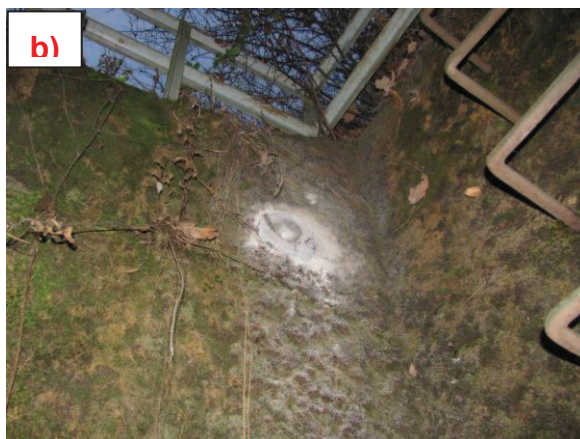
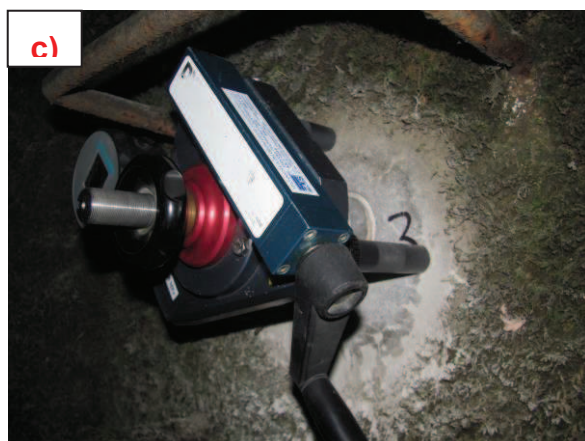
- a) pohled do jímky s viditelným zkušebním místem 4 v horní části jímky
- b) foto z dolí části jímky směrem vzhůru s pohledem na zkušební místo č. 6
- c) osazený odtrhoměr na zkušebním místě č. 3 v dolní 1/3 jímky

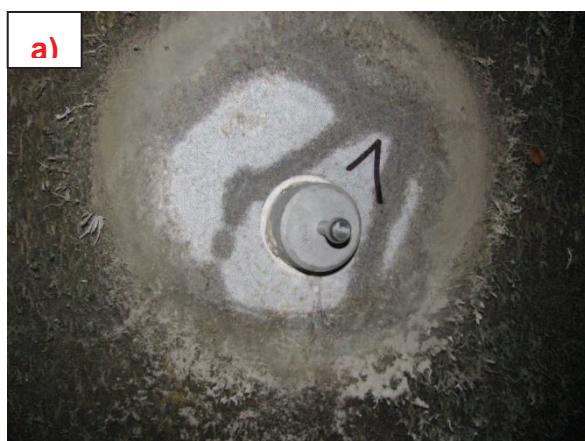
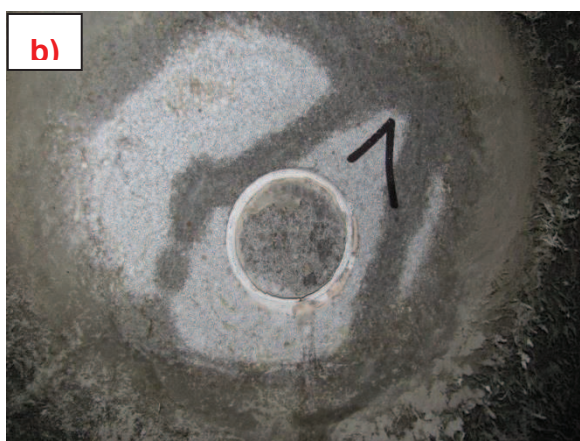
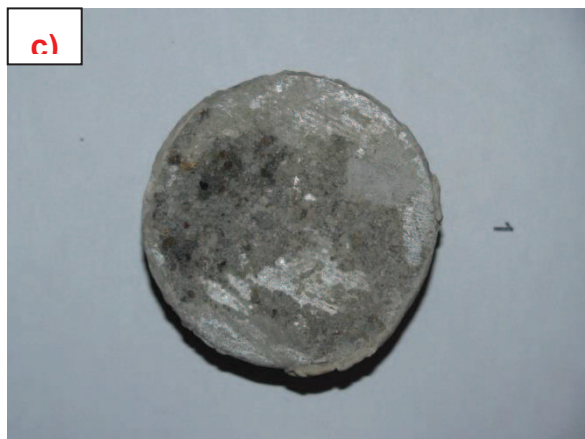
Foto 6.1 a,b,c

Fotodokumentace zkušební místa 1

- a) osazený zkušební terč na obroušeném zkušebním místě
- b) zkušební místo po provedené odtrhové zkoušce
- c) laboratorní foto provedeného odtrhového terče č. 1

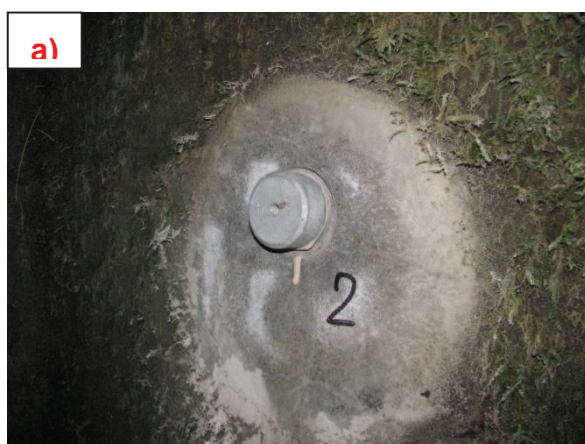
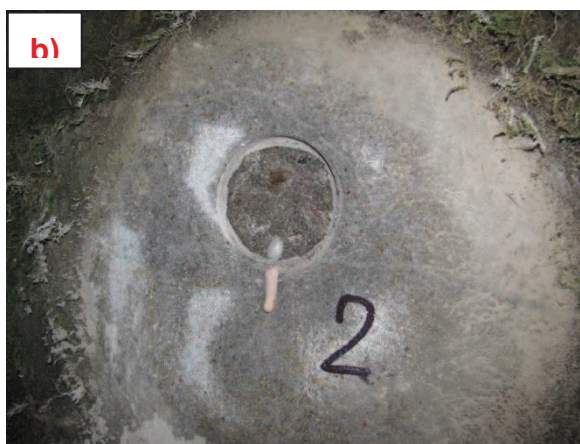
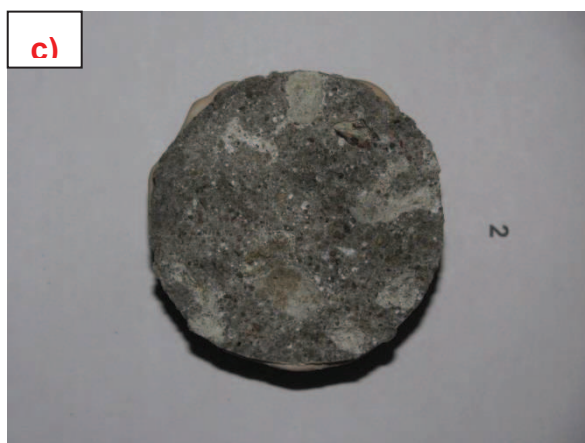
Foto 6.2 a,b,c

Fotodokumentace zkušební místa 2

- a) osazený zkušební terč na obroušeném zkušebním místě
- b) zkušební místo po provedené odtrhové zkoušce
- c) laboratorní foto provedeného odtrhového terče č. 2

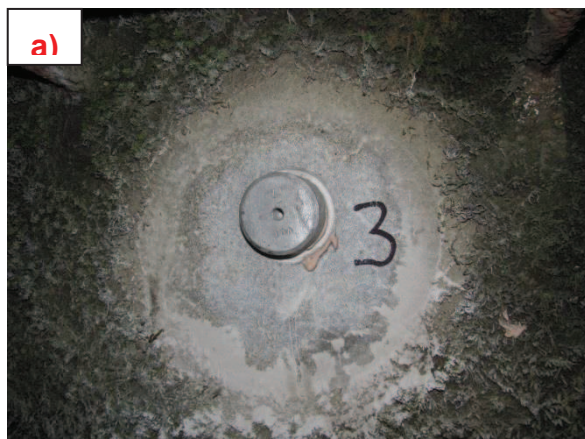
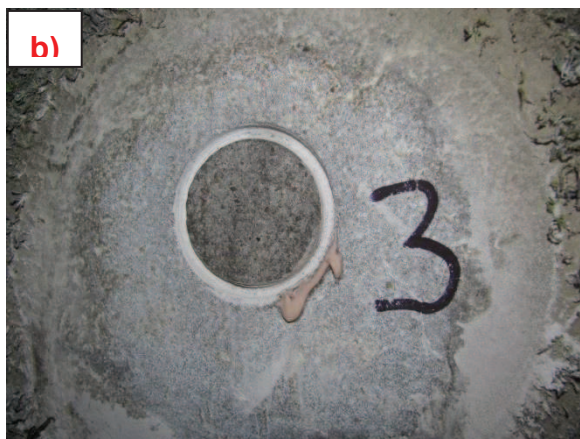
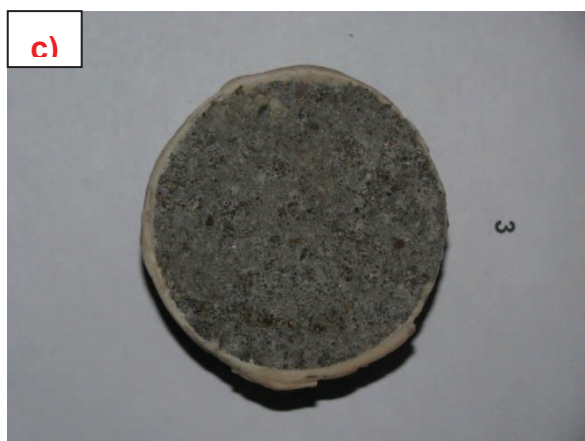
Foto 6.3 a,b,c

Fotodokumentace zkušebního místa 3

- a) osazený zkušební terč na obroušeném zkušebním místě
- b) zkušební místo po provedené odtrhové zkoušce
- c) laboratorní foto provedeného odtrhového terče č. 3

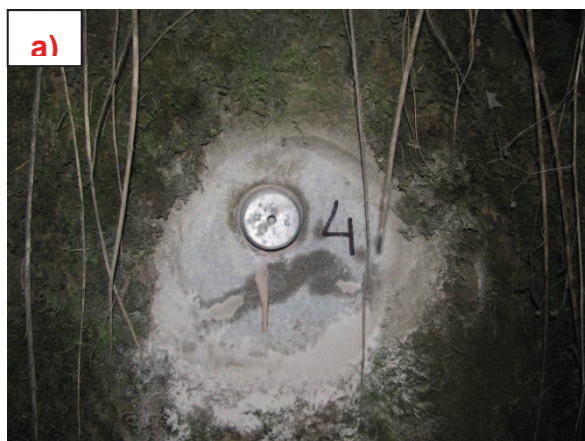
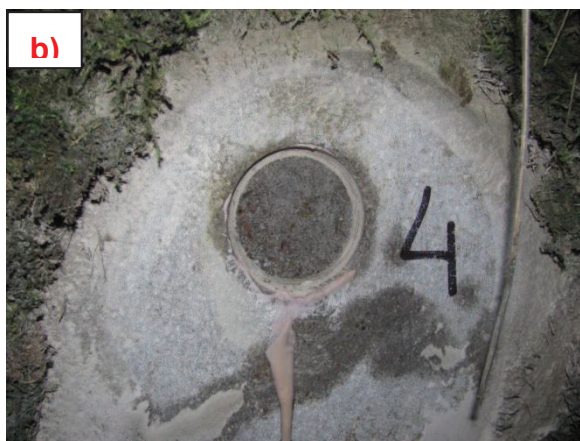
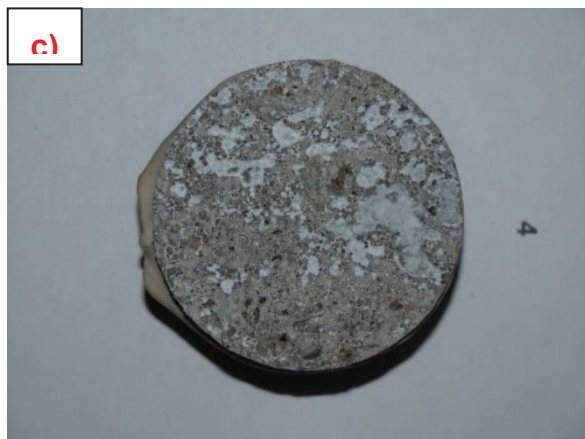
Foto 6.4 a,b,c

Fotodokumentace zkušebního místa 4

- a) osazený zkušební terč na obroušeném zkušebním místě
- b) zkušební místo po provedené odtrhové zkoušce
- c) laboratorní foto provedeného odtrhového terče č. 4

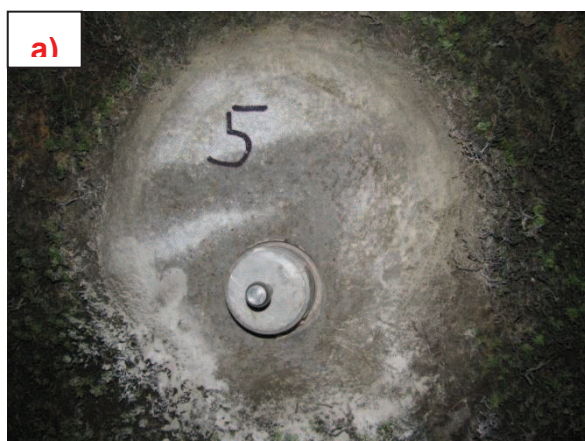
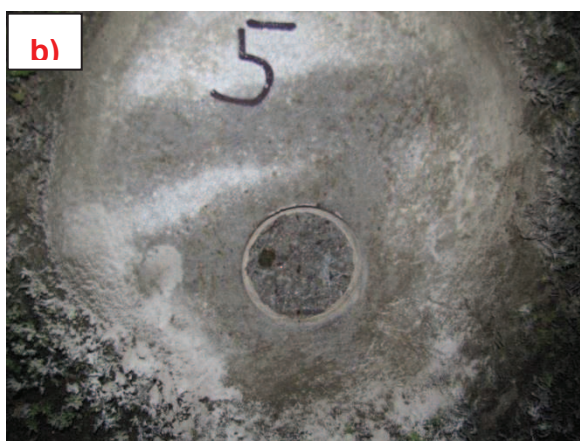
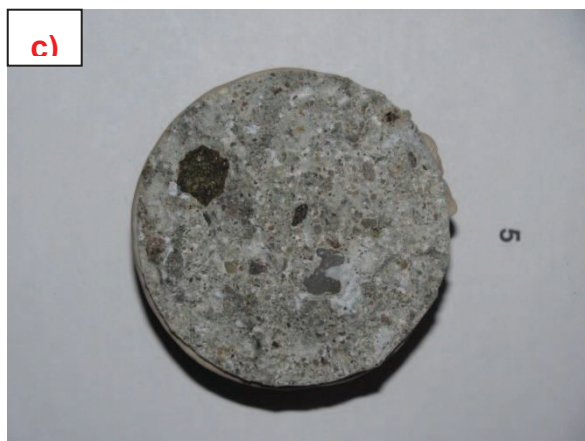
Foto 6.5 a,b,c

Fotodokumentace zkušebního místa 5

- a) osazený zkušební terč na obroušeném zkušebním místě
- b) zkušební místo po provedené odtrhové zkoušce
- c) laboratorní foto provedeného odtrhového terče č. 5

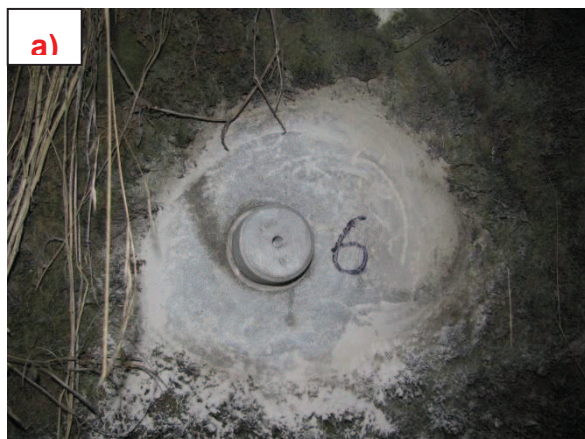
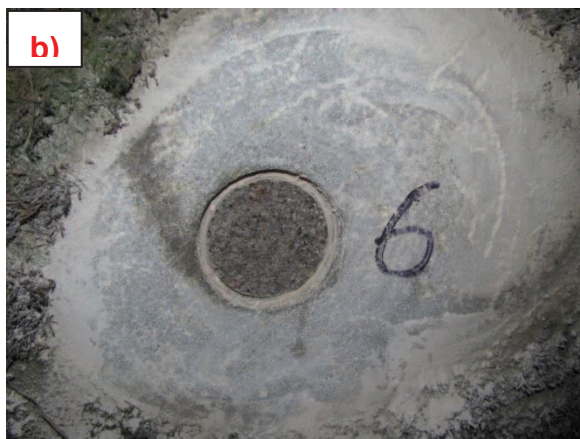
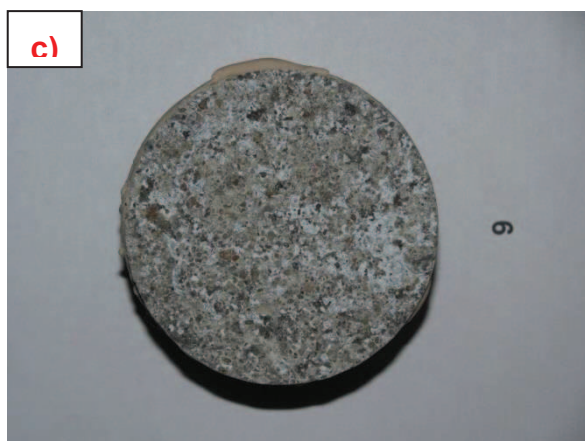
Foto 6.6 a,b,c

Fotodokumentace zkušebního místa 6

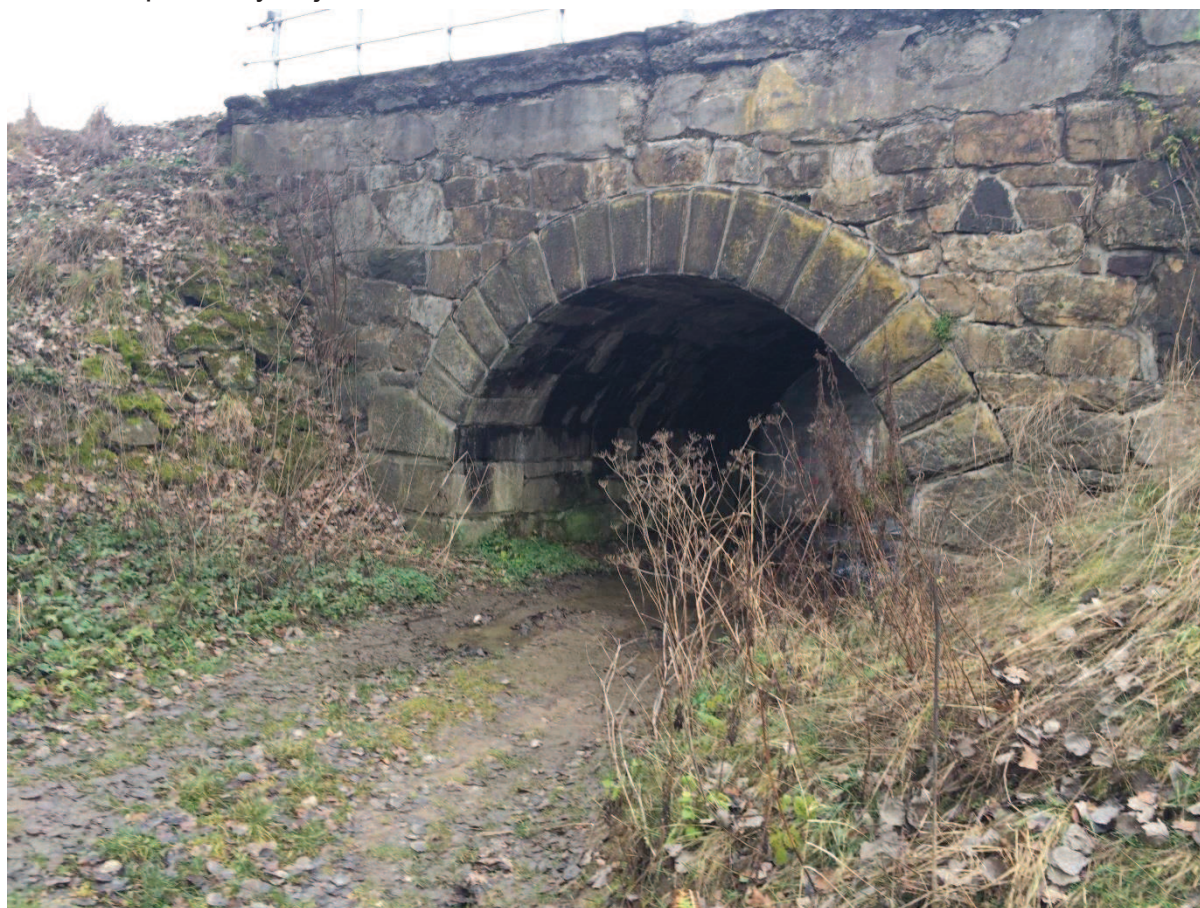
Obr. 1 Popisovaný objekt

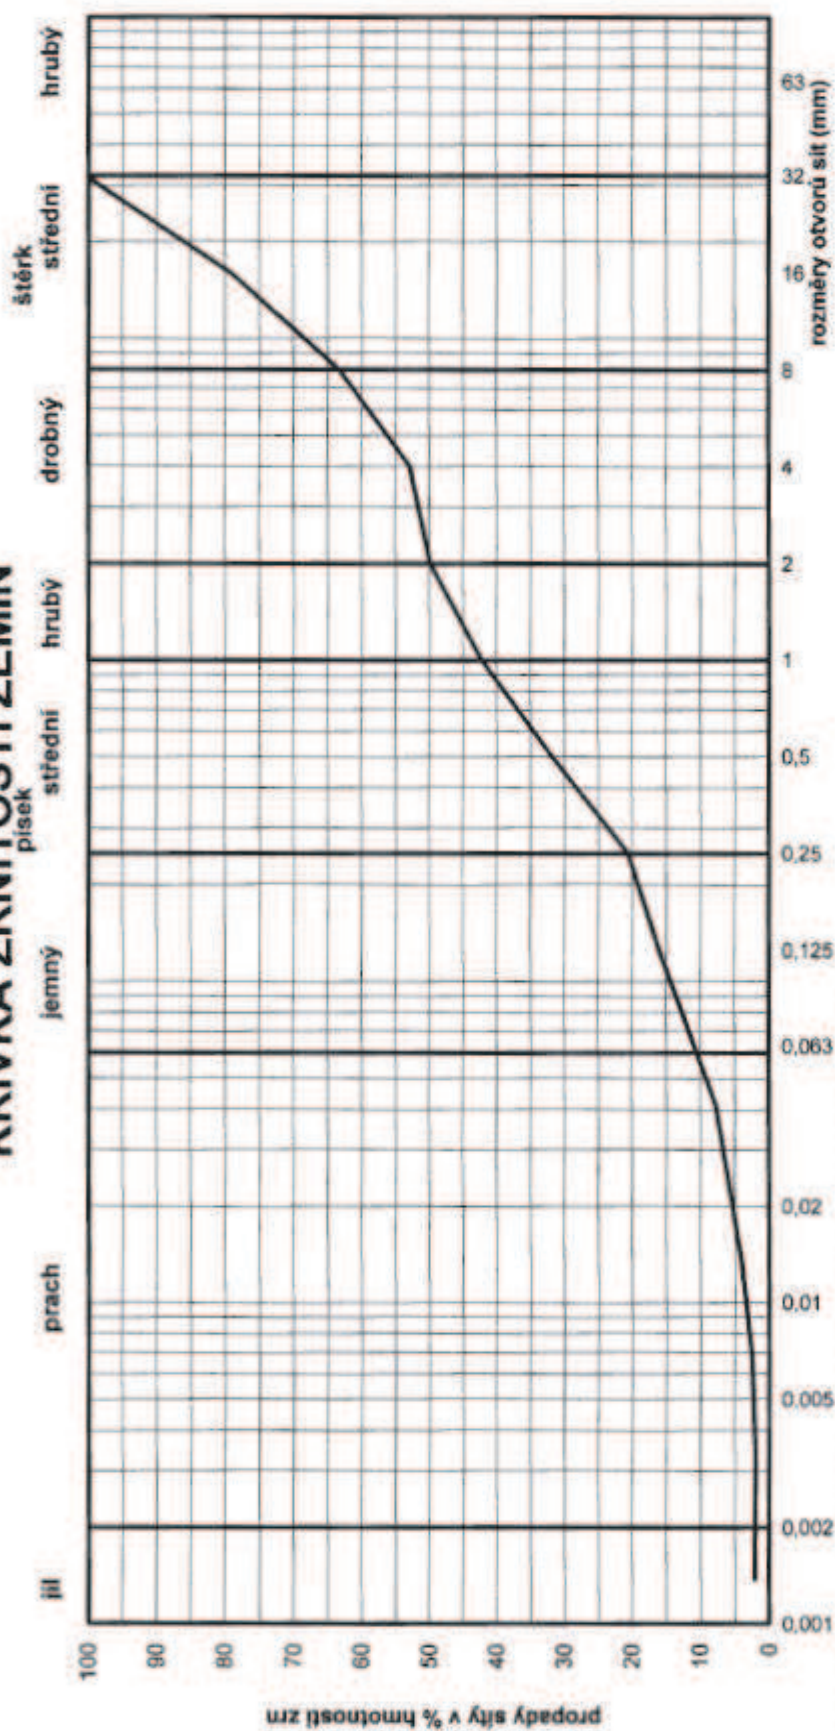
ARCADIS CZ a.s., divize Geotechnika Geologická 988/4, 152 00 Praha 5			  ARCADIS	
Objednatel:	PRODEX spol. s r.o., o.s.			
Název zakázky:	Havlíčkův Brod – Okrouhlice - DGTP			
Číslo zakázky:	Zpracoval:	Schválil:	Počet stran:	Datum:
151014Z096	Ing. Jiří Maršálek	Ing. Jaroslav Lossmann	1xA4	prosinec 2015
KŘIVKA ZRNITOSTI ZEMIN VZORKU Z KOPANÉ SONDY KS 11				Číslo přílohy:
				3.1
