**SO 26-29-03 Jednokolejný tunel Blanenský
č. 8/2 s e. č. 226**

Dokumentace pro stavební povolení (DSP)

Technická zpráva

GEOTECHNICKÝ A STAVEBNĚTECHNICKÝ PRŮZKUM

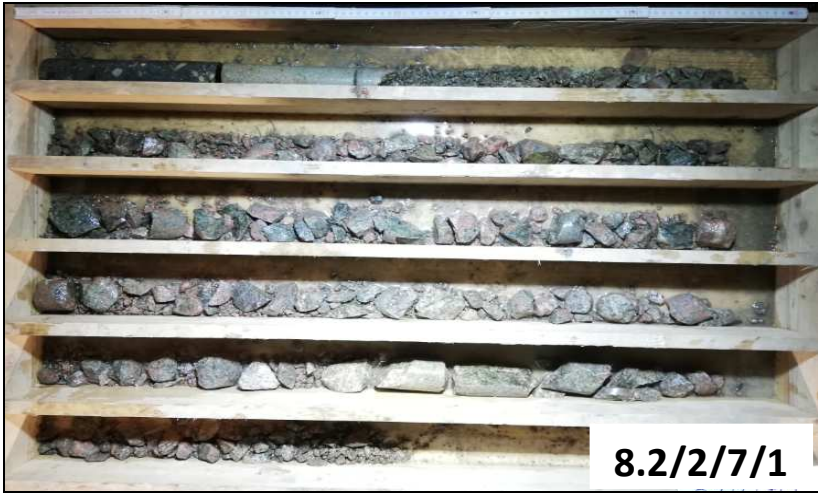
0,50-0,80 - drť, štěrk. zrna do velikosti 2 cm
0,80-4,30 - úlomky jader a drť do velikosti 4 cm, ojediněle kus jádra délky 5 cm
4,30-5,00 - rozlámané kusy jader do velikosti 10 cm
5,00-5,50 - rozvrtaná drť do velikosti 3 cm
<u>výnos</u> : 70-80%, RQD 0 % | | R3 |

| Vodní tlaková zkouška: 1,30 m; 1,80 m; 2,50 m

Vrt ukončen v hloubce: 5,50 m | | | |

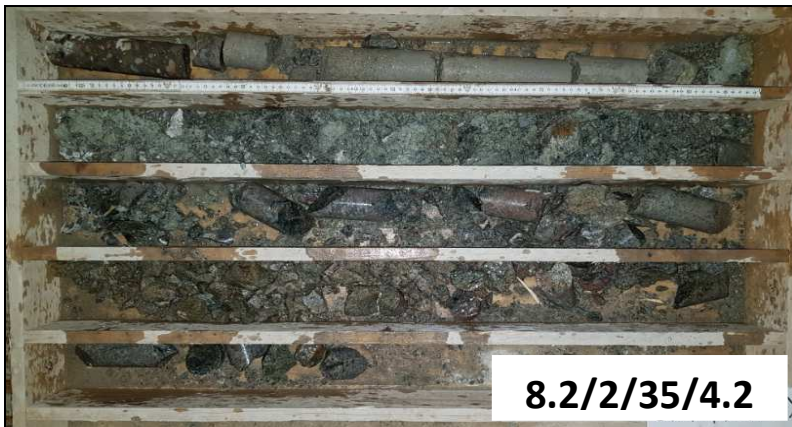
<u>výnos</u> : souvislé kusy jader délky 3 - 10 cm - 30%, úlomky a drť 1-3 cm- 70 %, celkový výnos jádra cca 70 - 80 %, RQD 0 %
- skalní masív

Vodní tlaková zkouška: nebyla provedena
Vrt ukončen v hloubce: 4,30 m | | R3 |

| Poznámka: | | v hloubce 4,30 m havárie vrtu, ukončeno | |

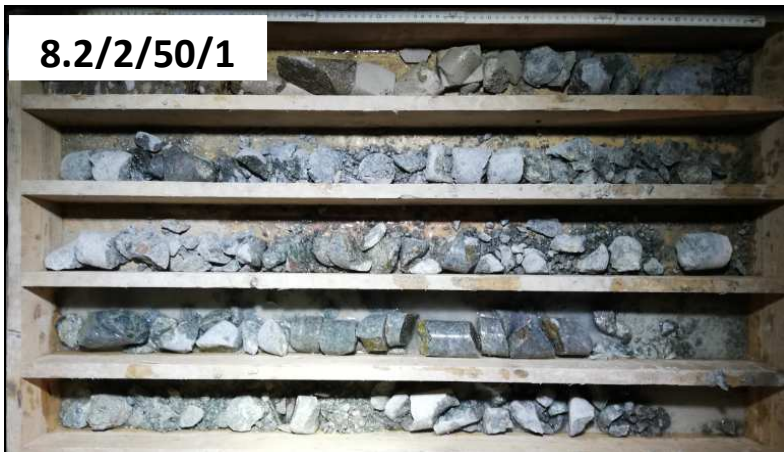
- skalní masív

Vodní tlaková zkouška: 1,00 m
Vrt ukončen v hloubce: 4,80 m | R3 |

| Poznámka : | | v hloubce 4.80 m havárie vrtu, ukončeno | |

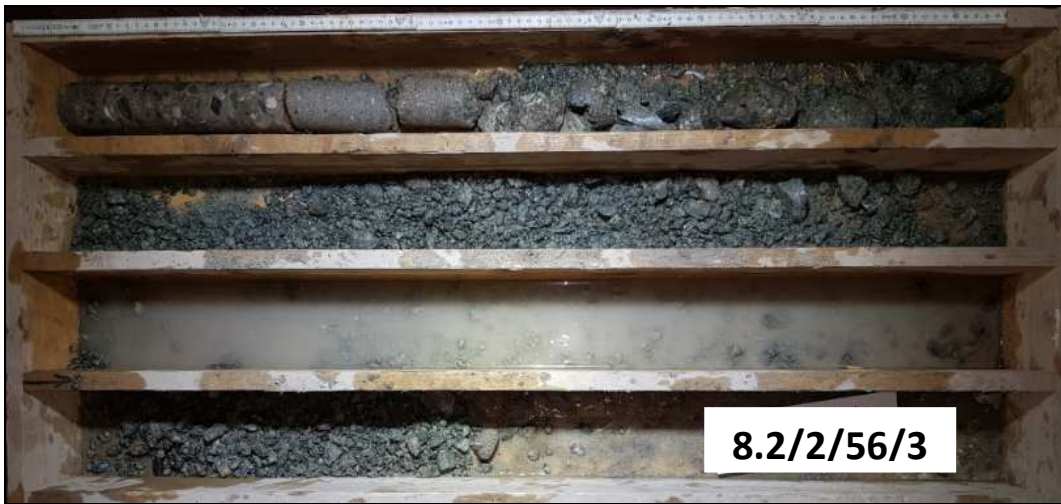
<u>výnos</u> : v podobě drobných úlomků do 2 cm a drť (95%), ojediněle úlomky 4 - 6 cm (5 %), celkový výnos 50 %, RQD 0 %
- horninový masív

Vodní tlaková zkouška: 0,80 m
Vrt ukončen v hloubce 2,50 m | | R4
(R5) |

| Poznámka: | vrt ukončen v hloubce 2,50 z - havárie vrtu + technické problémy | | |

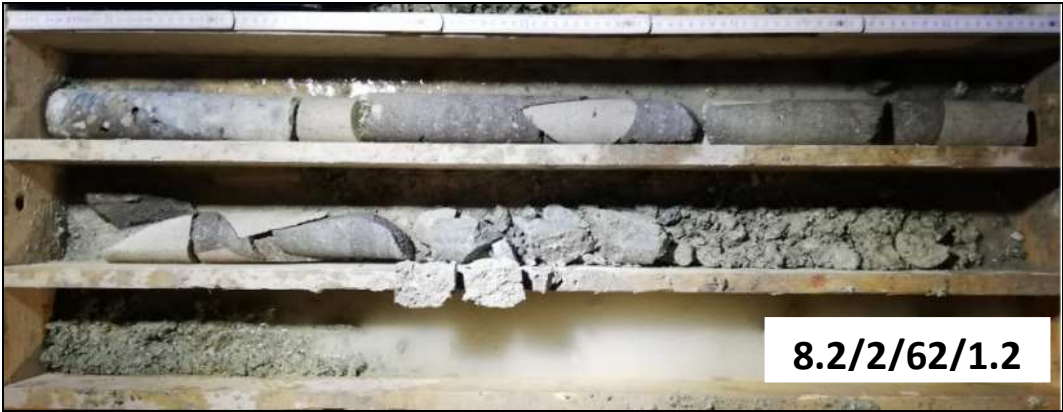
| 1,35 - 2,20 | Mylonit – silně až zcela zvětralý, světle zelenošedý, vrtáním rozpojený na úlomky velikosti 1-3 cm a drť s jílovitou výplní, úlomky lze lámat v ruce, na puklinách jílovitá výplň

<u>výnos</u> : v podobě úlomků (30%) a drť s jílem (60%), celkový výnos cca 90 %, RQD 0 %
- horninový masív
Vodní tlaková zkouška: nebyla provedena z důvodu havárie vrtu
Vrt ukončen v hloubce: 2,20 m | | R5-R6 |

| Poznámka: | vrt v hloubce 2,20 m zhavaroval | | |

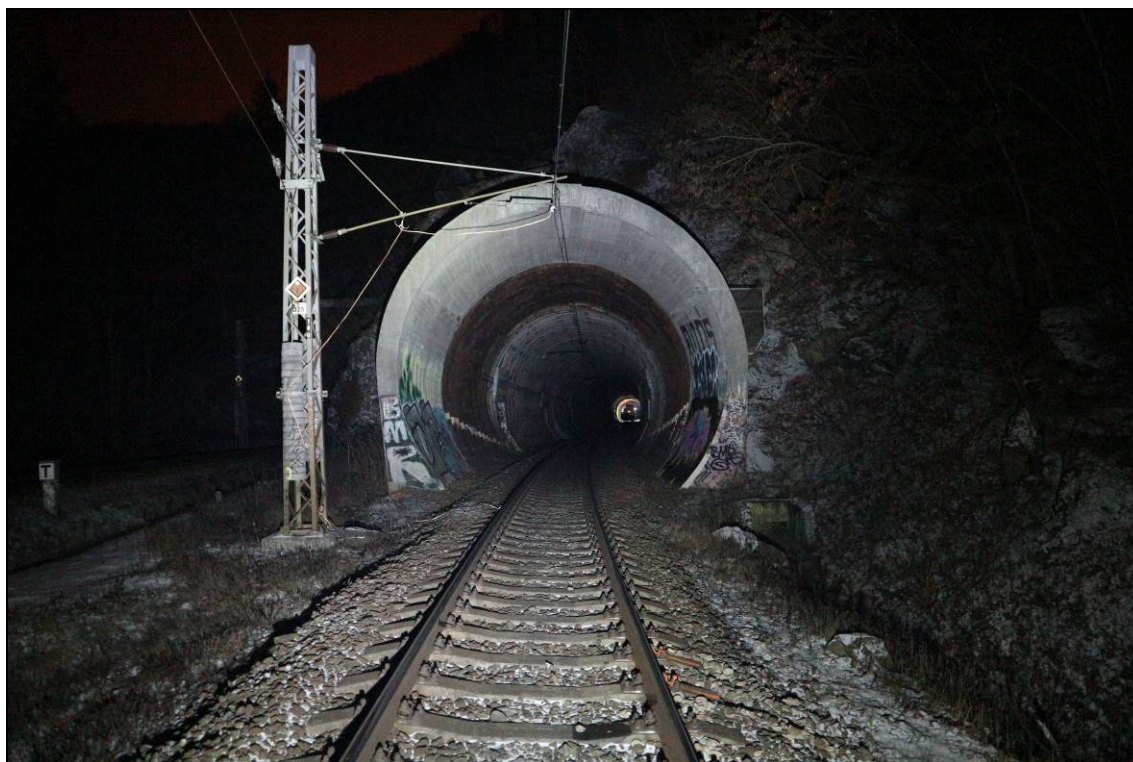
Obr. č. 34 – vjezdový portál - tubus tunelu č. 8.2 je vytažený ze skalního masívu, chrání tak kolej č. 2 před pádem úlomků, vlevo nahoře záchytné ploty na horní hraně skalního zářezu nad kolejí č. 1

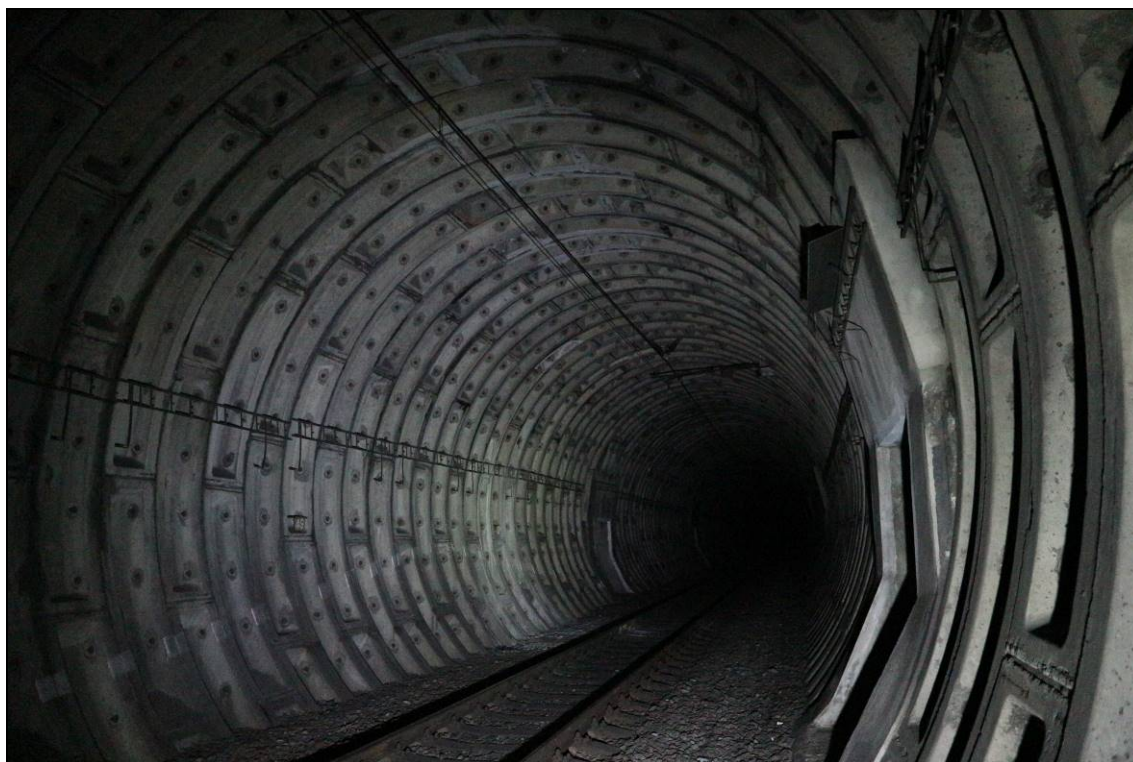
Obr. č. 41 – středně silné průsaky vlevo v TP 36 nad výklenkem, degradace betonu a zdiva výklenku.
vlivem stékající vody a mrazových účinků

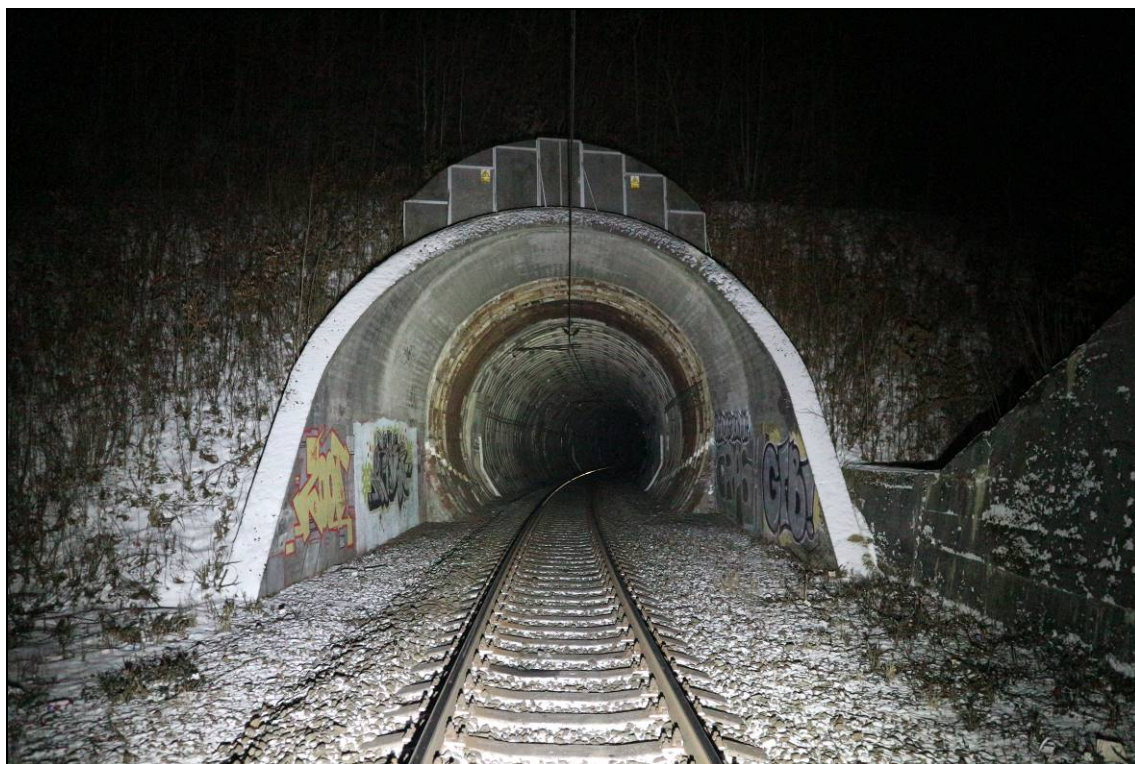
Obr. č. 45 – pohled na levou část TP65-66, ledopády a rampouchy na ostění tunelu

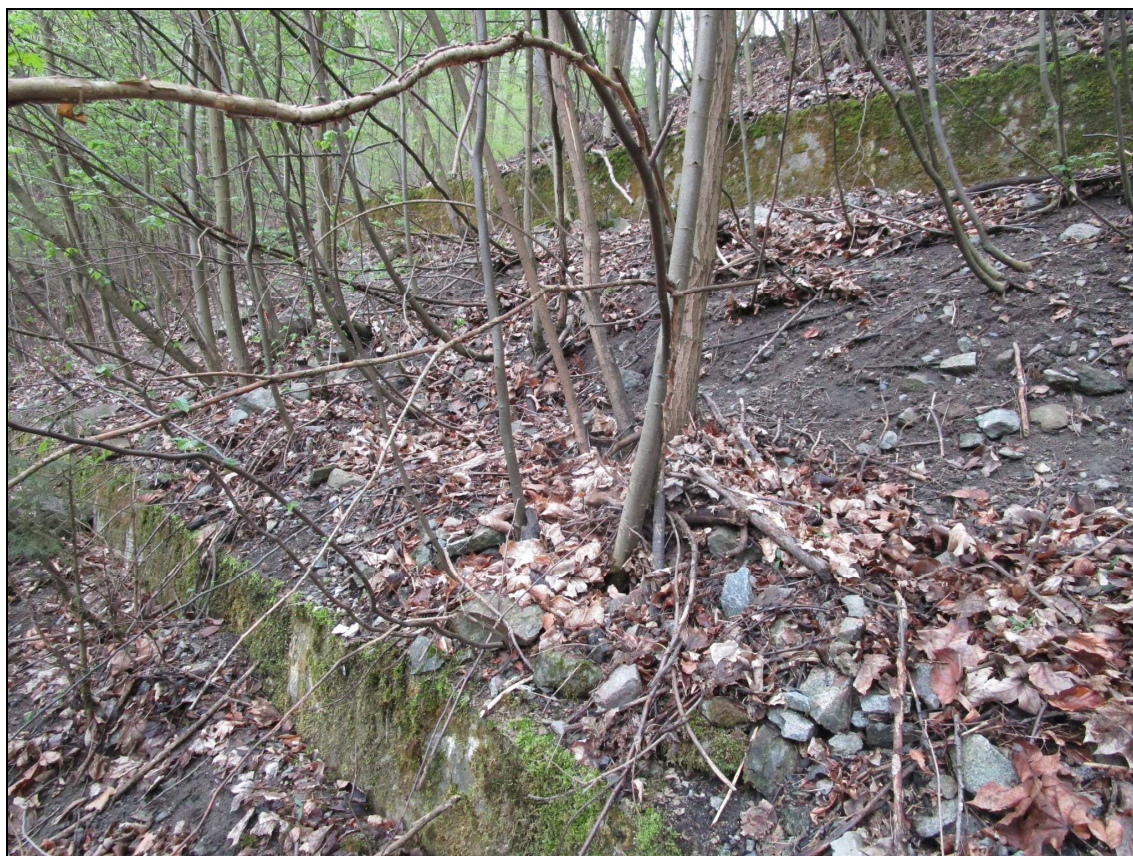
Obr. č. 35 – výjezdový portál tunelu č. 8.2, za ním svah bez skalních výchozů, horninové prostředí je zde tvořeno mylonity (místy charakteru jílovitých zemin), červenou čarou jsou znázorněny betonové zdi (viz. níže) – součást sanačních opatření v rámci výstavby tunelu
