Stanovení zatížitelnosti

nosné konstrukce mostního objektu, kategorie stanovení zatížitelnosti B

TÚ 1751	Kutná Hora hl.n. (mimo) - Zruč nad Sázavou (mimo)	DÚ 08	Malešov - Červené Janovice	evd. km	16,344
Objekt:	most	Staniční obvod	Vžitý název: Klenba Předbořice		
délka mostu	6,70 m	počet otvorů	1	počet kolejí na mostě	1
Elektrizace: ne					
Objednatel: SZDC, s.o., OŘ Praha		rychlost na mostě / rychlost traťová [km/h]: 50/50		Traťová třída zatížení s přidruženou rychlostí C3 - 50	
hodnocení stavebního stavu	2/2	Vedoucí oddělení EČMO	Ing. Luboš Dejmek	Rok stanovení zatížitelnosti	2020

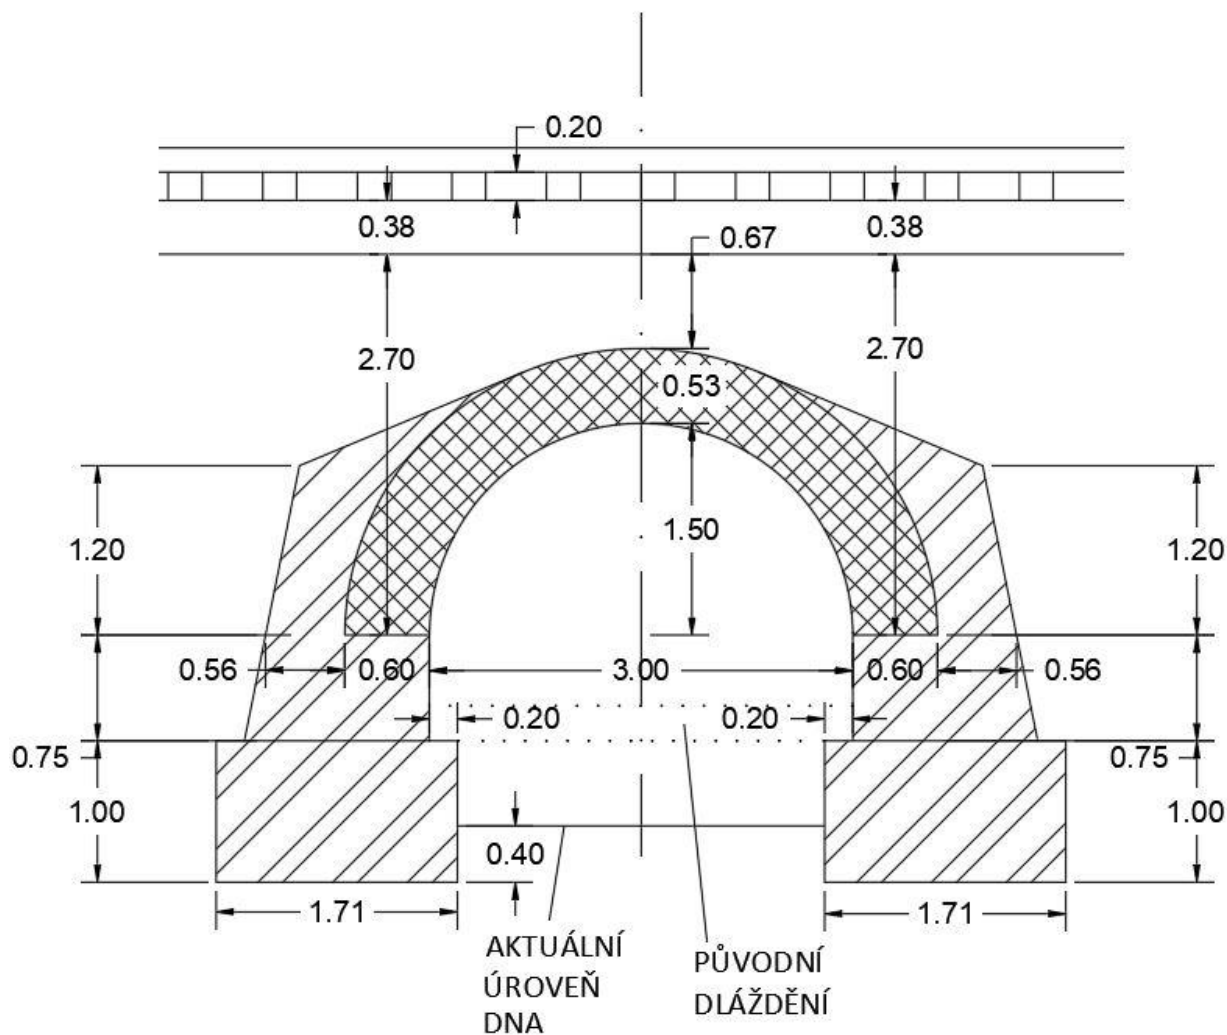
Světlost klenby - L	3000 mm
Vzepětí klenby - h	1500 mm
Tloušťka klenby - t	530 mm
Nadezdívka - h_b	1200 mm
počet řádku zdiva - n	21 ks
výška násypu v patě klenby O 01	2700 mm
výška násypu v patě klenby O 02	2700 mm
Tloušťka kolejového lože pod pražcem	380 mm

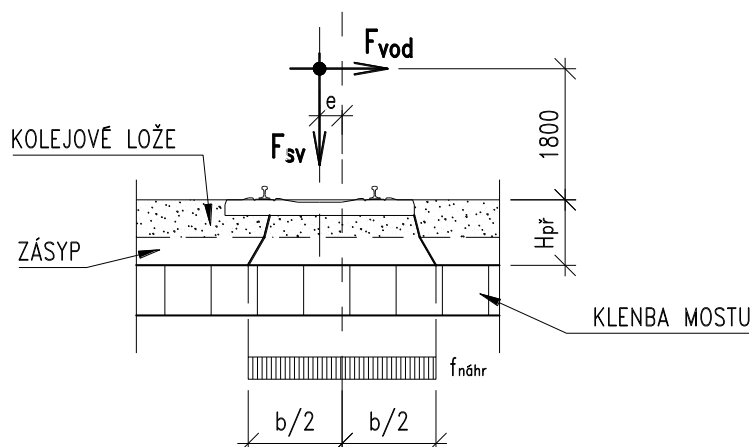
Stanovení účinné šířky mostu s kolejí ve směrovém oblouku

Výpočet posunu osy koleje vlivem vodorovného zatížení - e $h_{př}$ - výška přesypávky mostu - štěrku (1,25 m)

- Výslednou účinnou šířku neovlivňují žádné trhliny.
- **Výsledná účinná šířka je tedy: 2,95 m.**
