Závěrečná zpráva o výsledcích průzkumu georadarem v úseku

Varnsdorf – Seifhennersdorf DB (12,567 – 12,800)

Interní číslo zprávy 2019/04/O13

Č.j.: 12558/2020-SŽ-CTD-DT

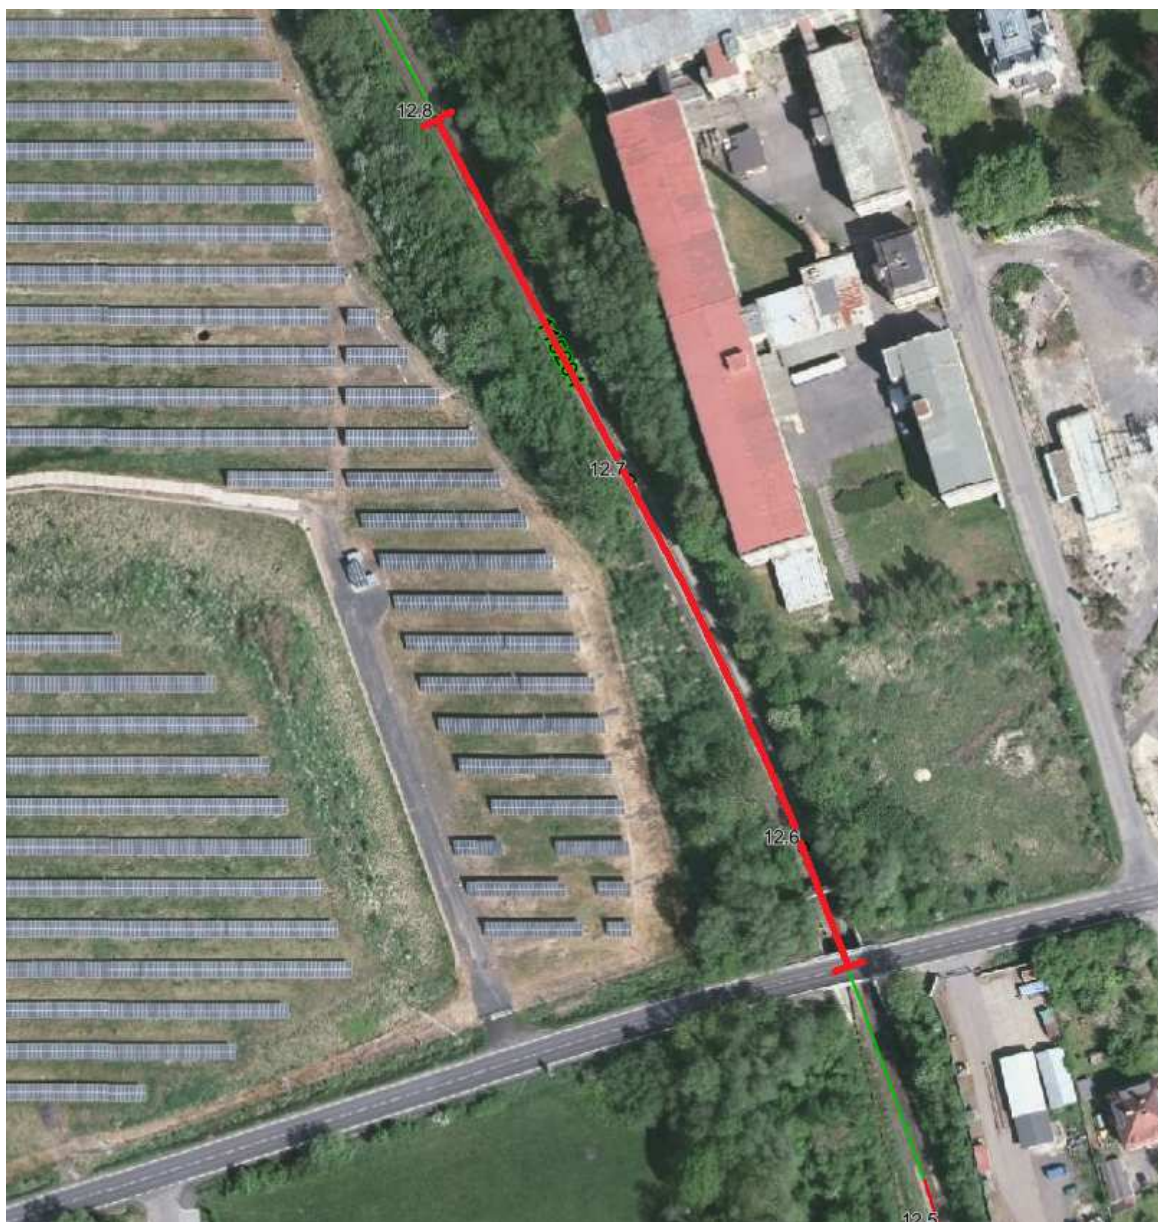
Letecký snímek problémového úseku 12,567 – 12,800 vyznačeného červenou barvou (schemata.tudc.cz, 2020)

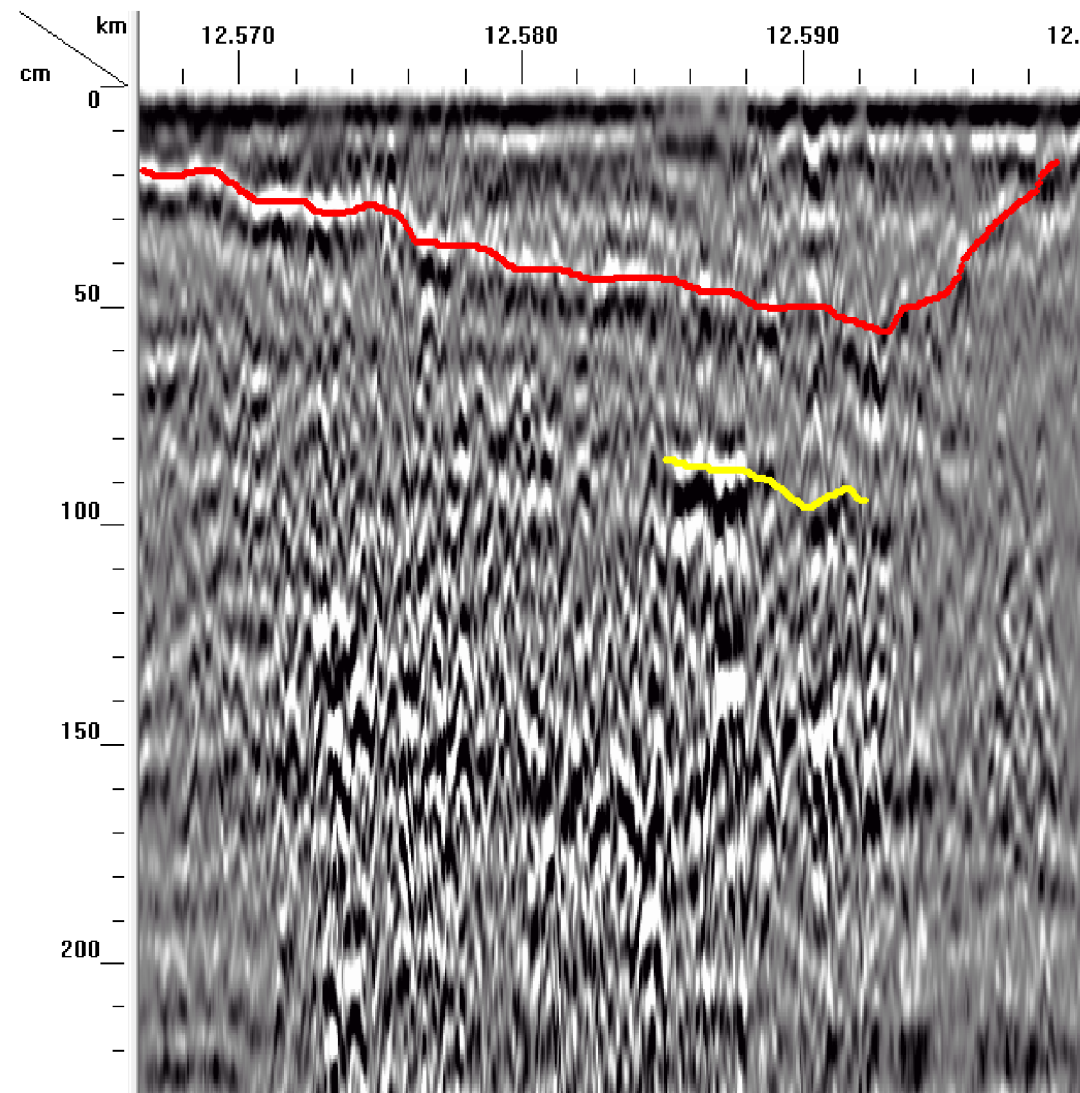
Příloha č.3

Na záznamu za hlavami pražců na levé straně ve směru stoupajícího staničení není pláň tělesa železničního spodku v úseku 12,610 – 12,662 zřetelná. Na některých místech, jako např. u staničení 12,690, nemá pláň tělesa železničního spodku dostatečnou tloušťku. V úseku 12,786 – 12,798 dochází u blíže nespecifikovaného rozhraní k výraznému zvýšení jeho hloubky. Průběh pláně tělesa železničního spodku je nad tímto místem málo zvlněný a není tak zřejmé, jestli se na tomto místě vyskytuje porucha v tělese železničního spodku, nebo jestli se jedná o nehomogenitu v tělese železničního spodku, která mohla vzniknout již při výstavbě, nebo sanaci úseku.

Interpretovaný radarogram v úseku 12,567 - 12,600 za hlavami pražců na levé straně ve směru stoupajícího staničení

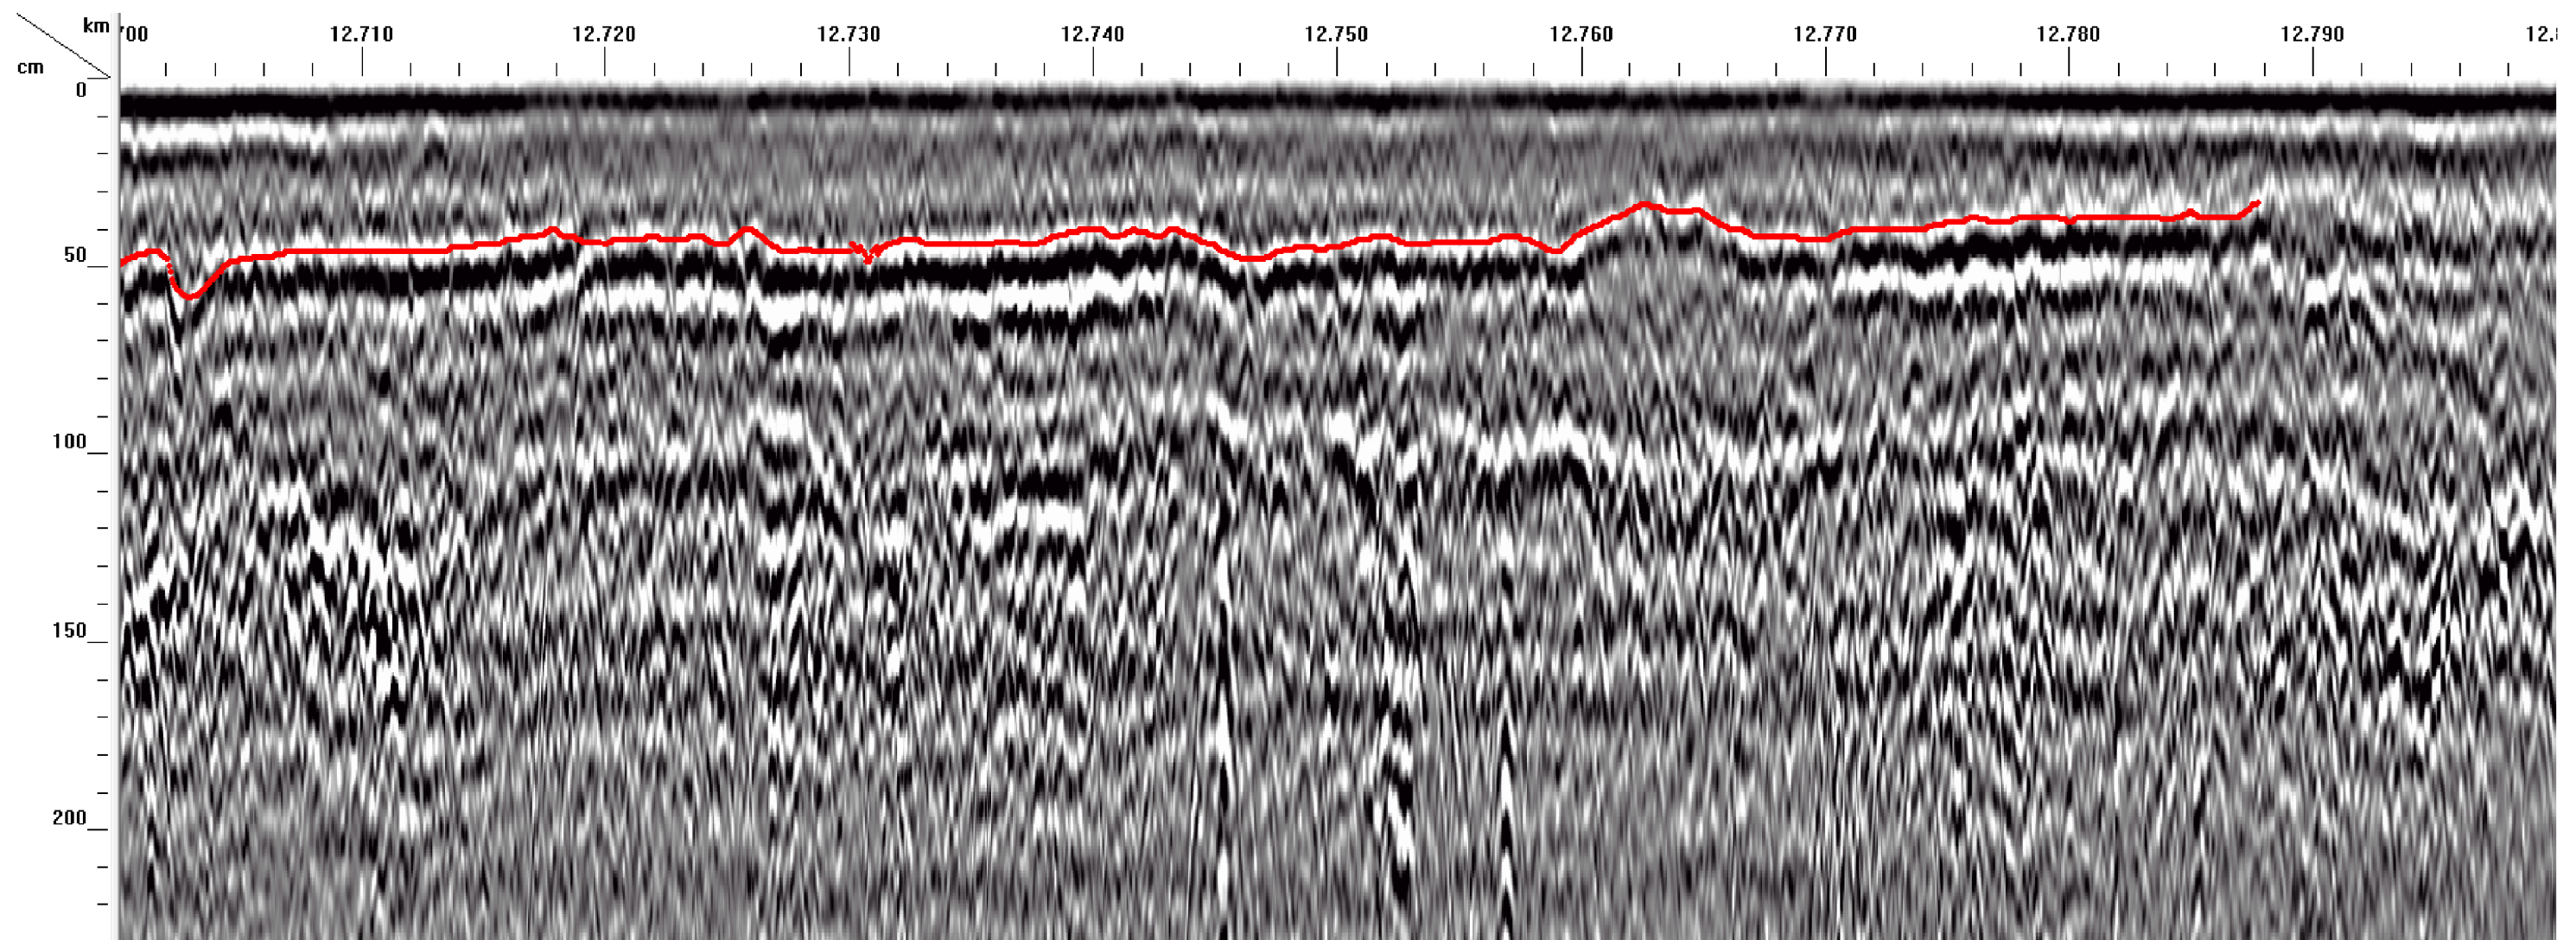
Příloha č.8

Na záznamu za hlavami pražců na pravé straně ve směru stoupajícího staničení je viditelná pouze pláň tělesa železničního spodku. V úseku 12,567 – 12,640 je průběh pláně tělesa železničního spodku viditelný velmi mělko pod povrchem. Patrně se v tomto případě jedná spíše o rozhraní mezi čistým a znečištěným kolejovým ložem. Dále od staničení 12,640 je pláň tělesa železničního spodku viditelná v hloubce okolo 50 cm od úložné plochy pražce. V úseku 12,674 – 12,696 však dochází k výraznému zvýšení hloubky pláně tělesa železničního spodku, které může ukazovat na poruchu v těchto místech.

Interpretovaný radarogram v úseku 12,700 - 12,800 za hlavami pražců na pravé straně ve směru stoupajícího staničení
