Závěrečná zpráva o výsledcích průzkumu georadarem v úseku

Česká Kamenice – Mlýny (25,800 – 26,050)

Interní číslo zprávy **2019/03/O13**

Datum: 1.4.2020

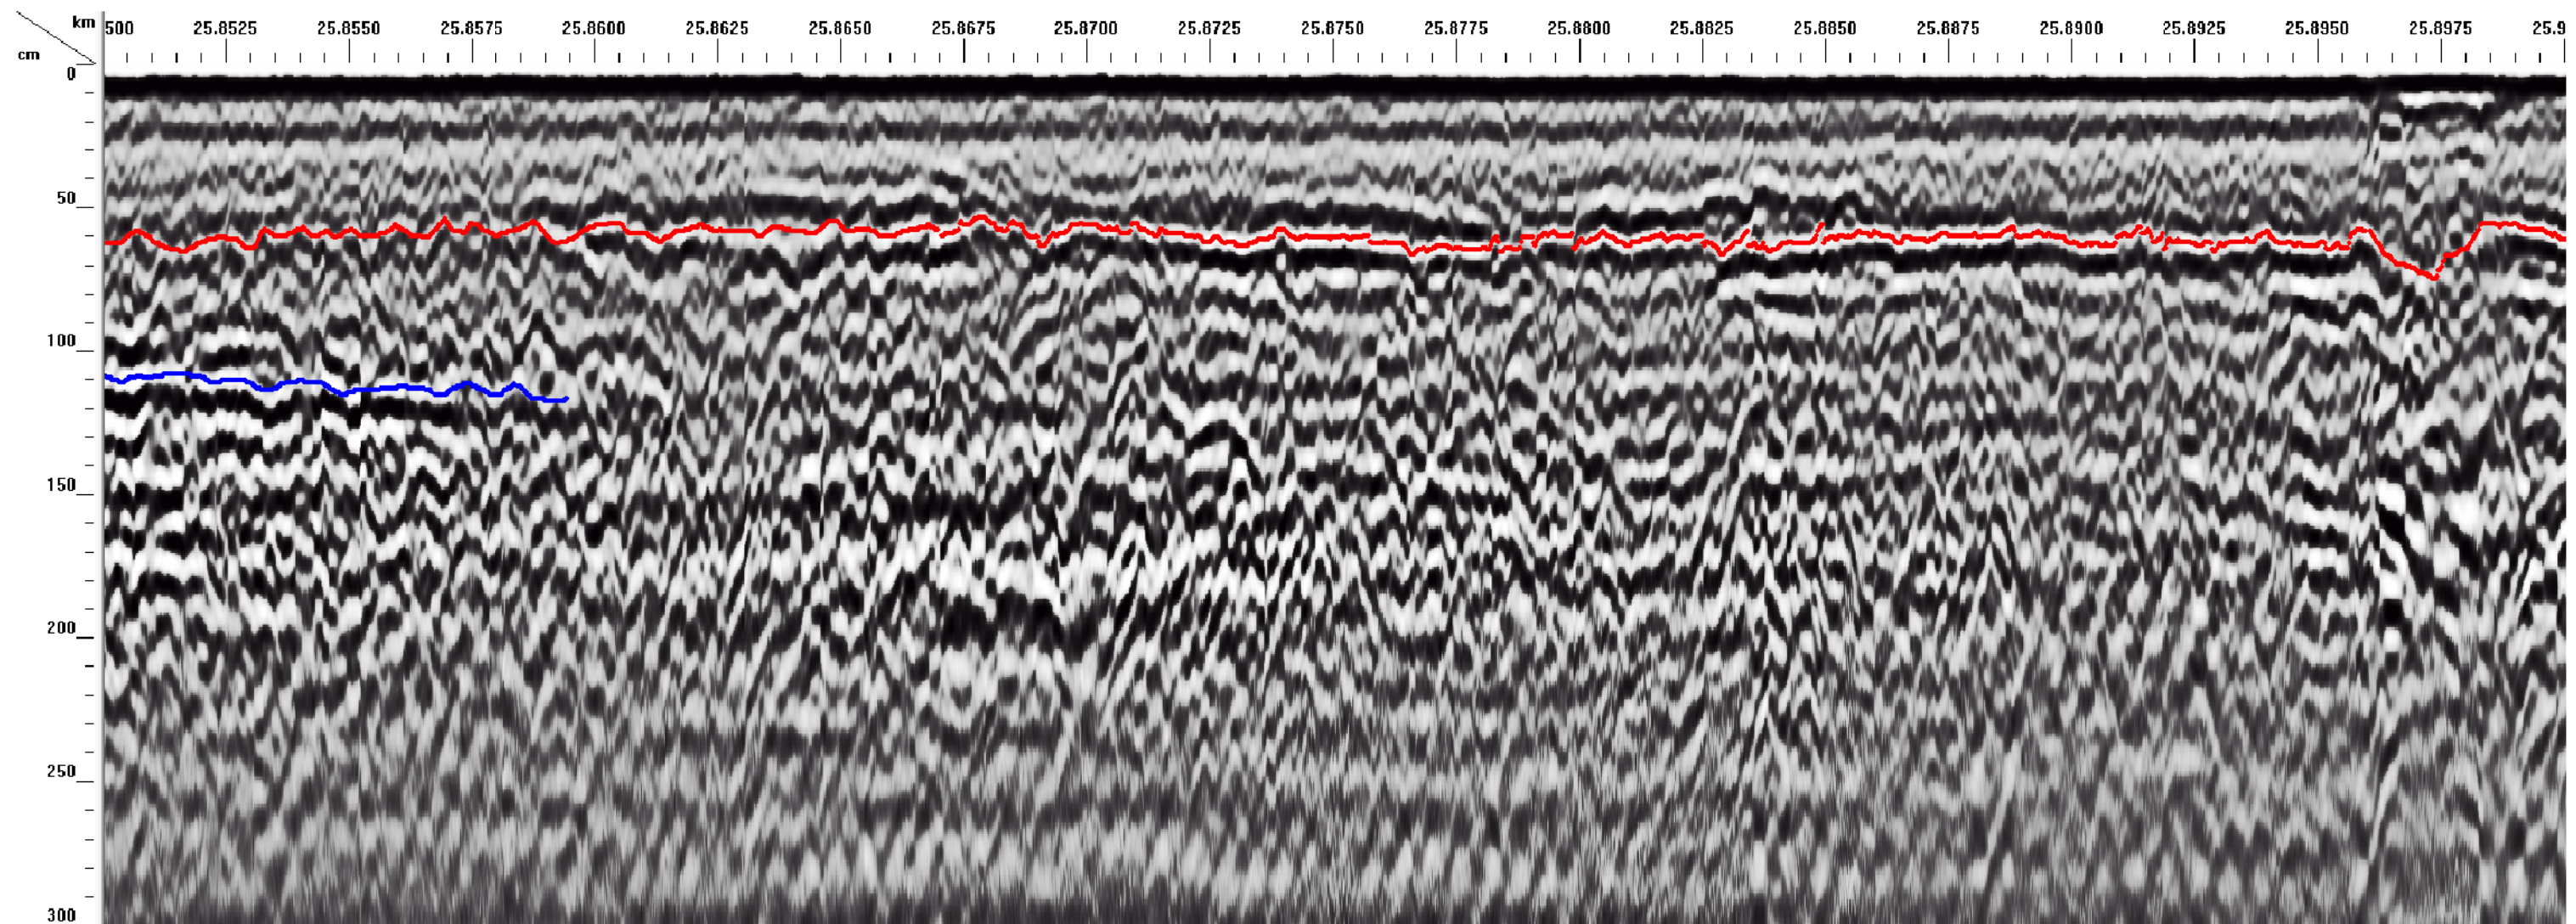
Příloha č.4

Interpretovaný radarogram v úseku 25,850 - 25,900 za hlavami pražců na levé straně ve směru stoupajícího staničení

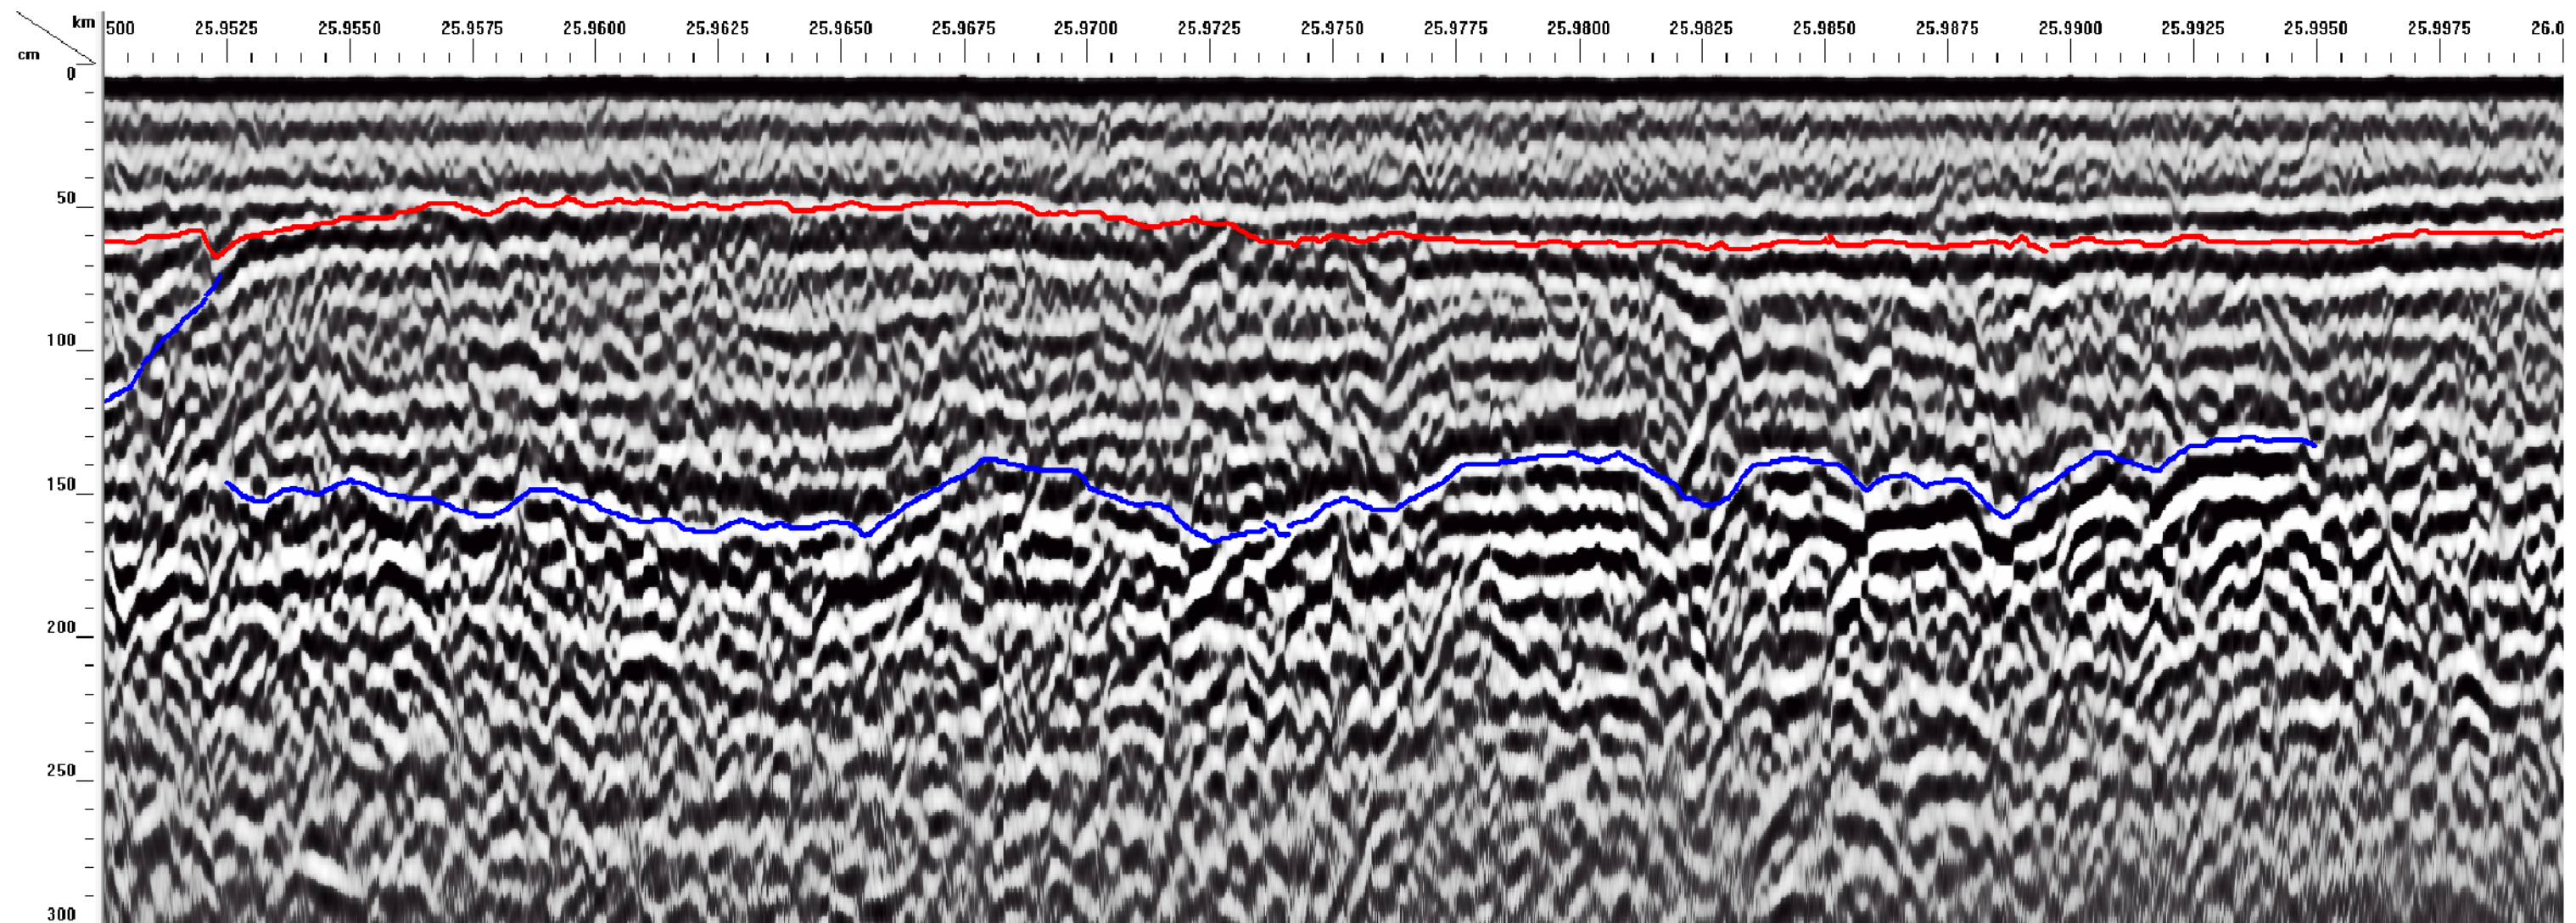
Příloha č.6

Interpretovaný radarogram v úseku 25,950 - 26,000 za hlavami pražců na levé straně ve směru stoupajícího staničení

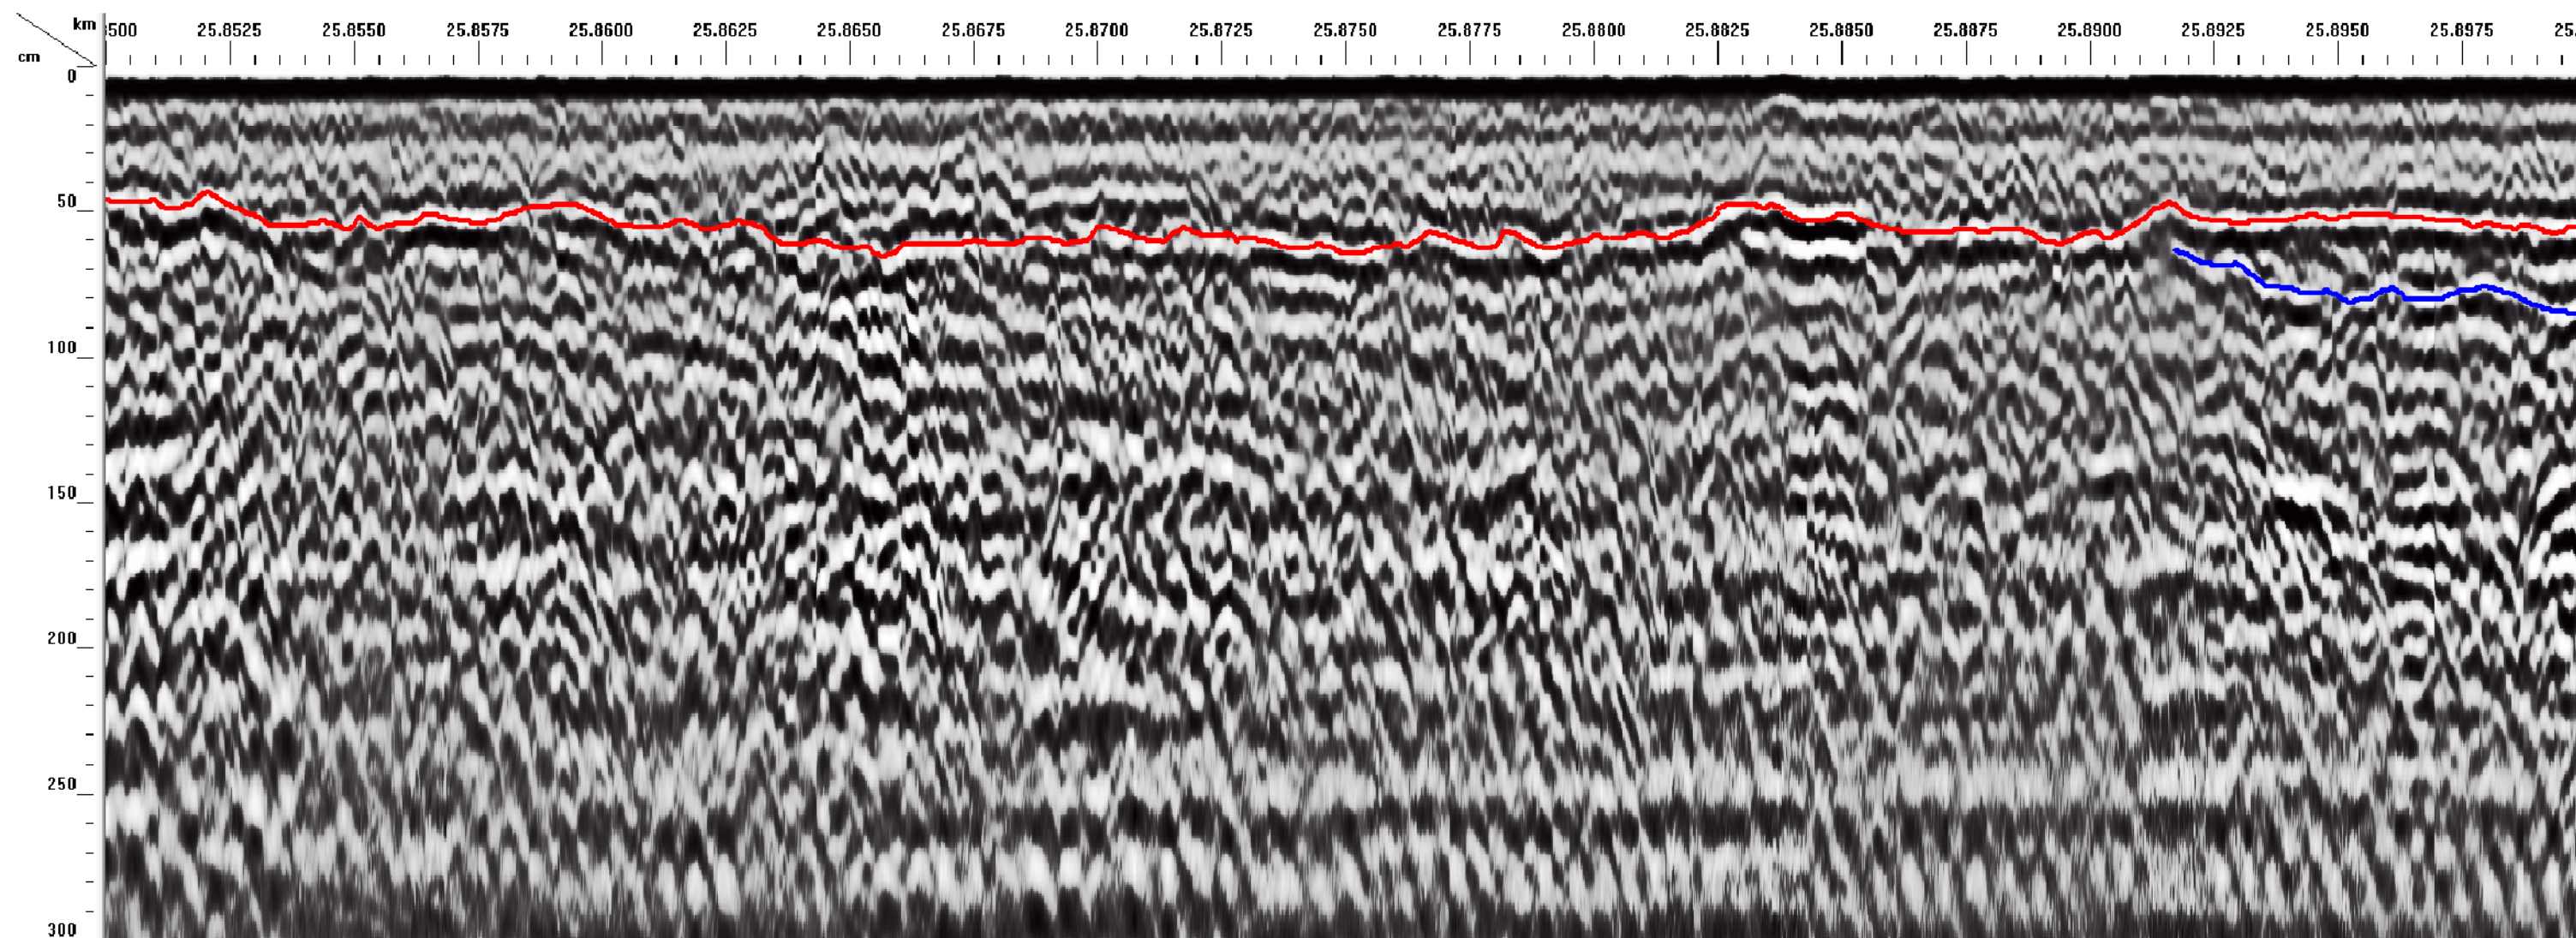
Příloha č.8

Interpretovaný radarogram v úseku 25,850 - 25,900 za hlavami pražců na pravé straně ve směru stoupajícího staničení

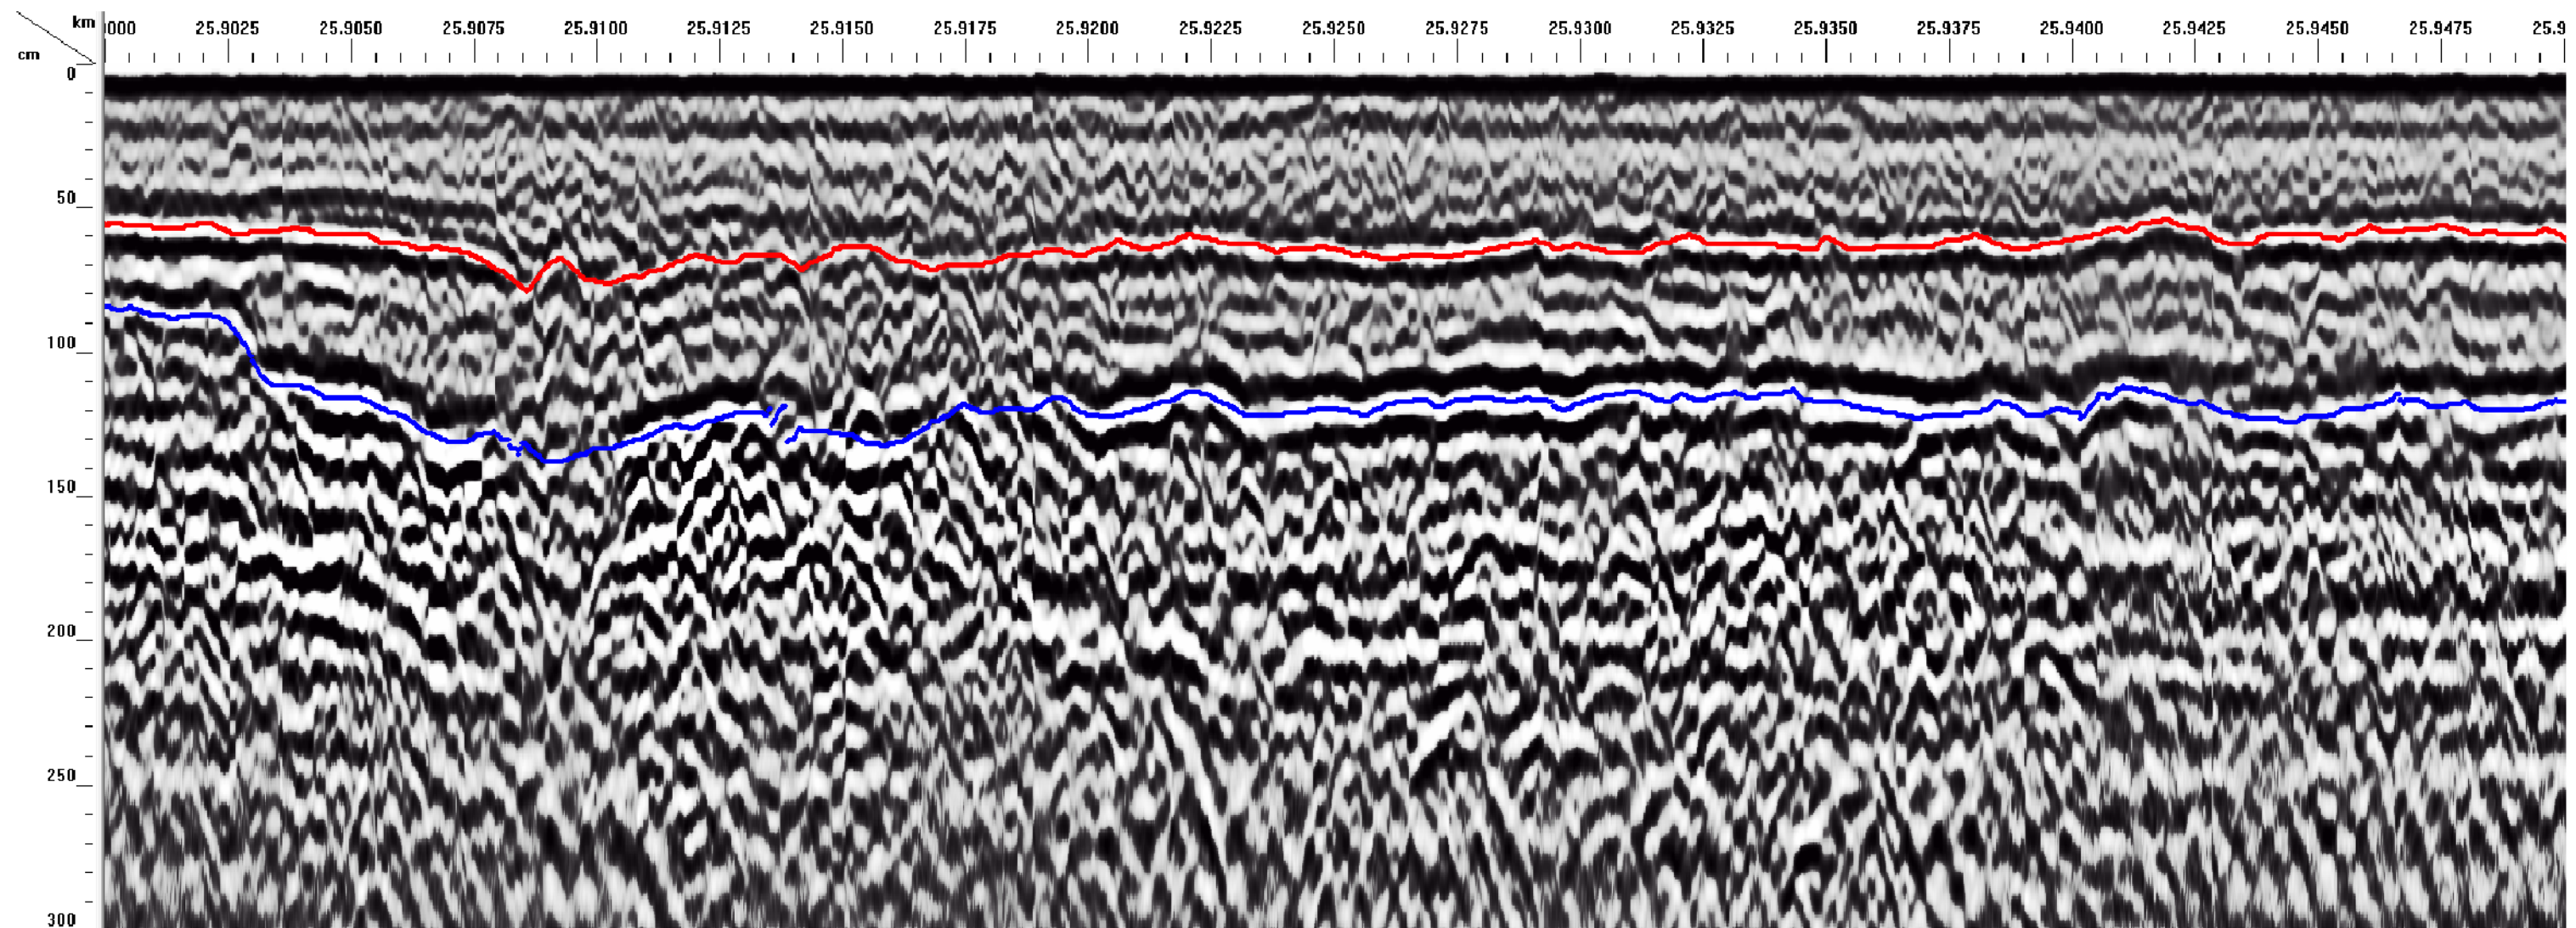
Příloha č.9

Interpretovaný radarogram v úseku 25,900 - 25,950 za hlavami pražců na pravé straně ve směru stoupajícího staničení

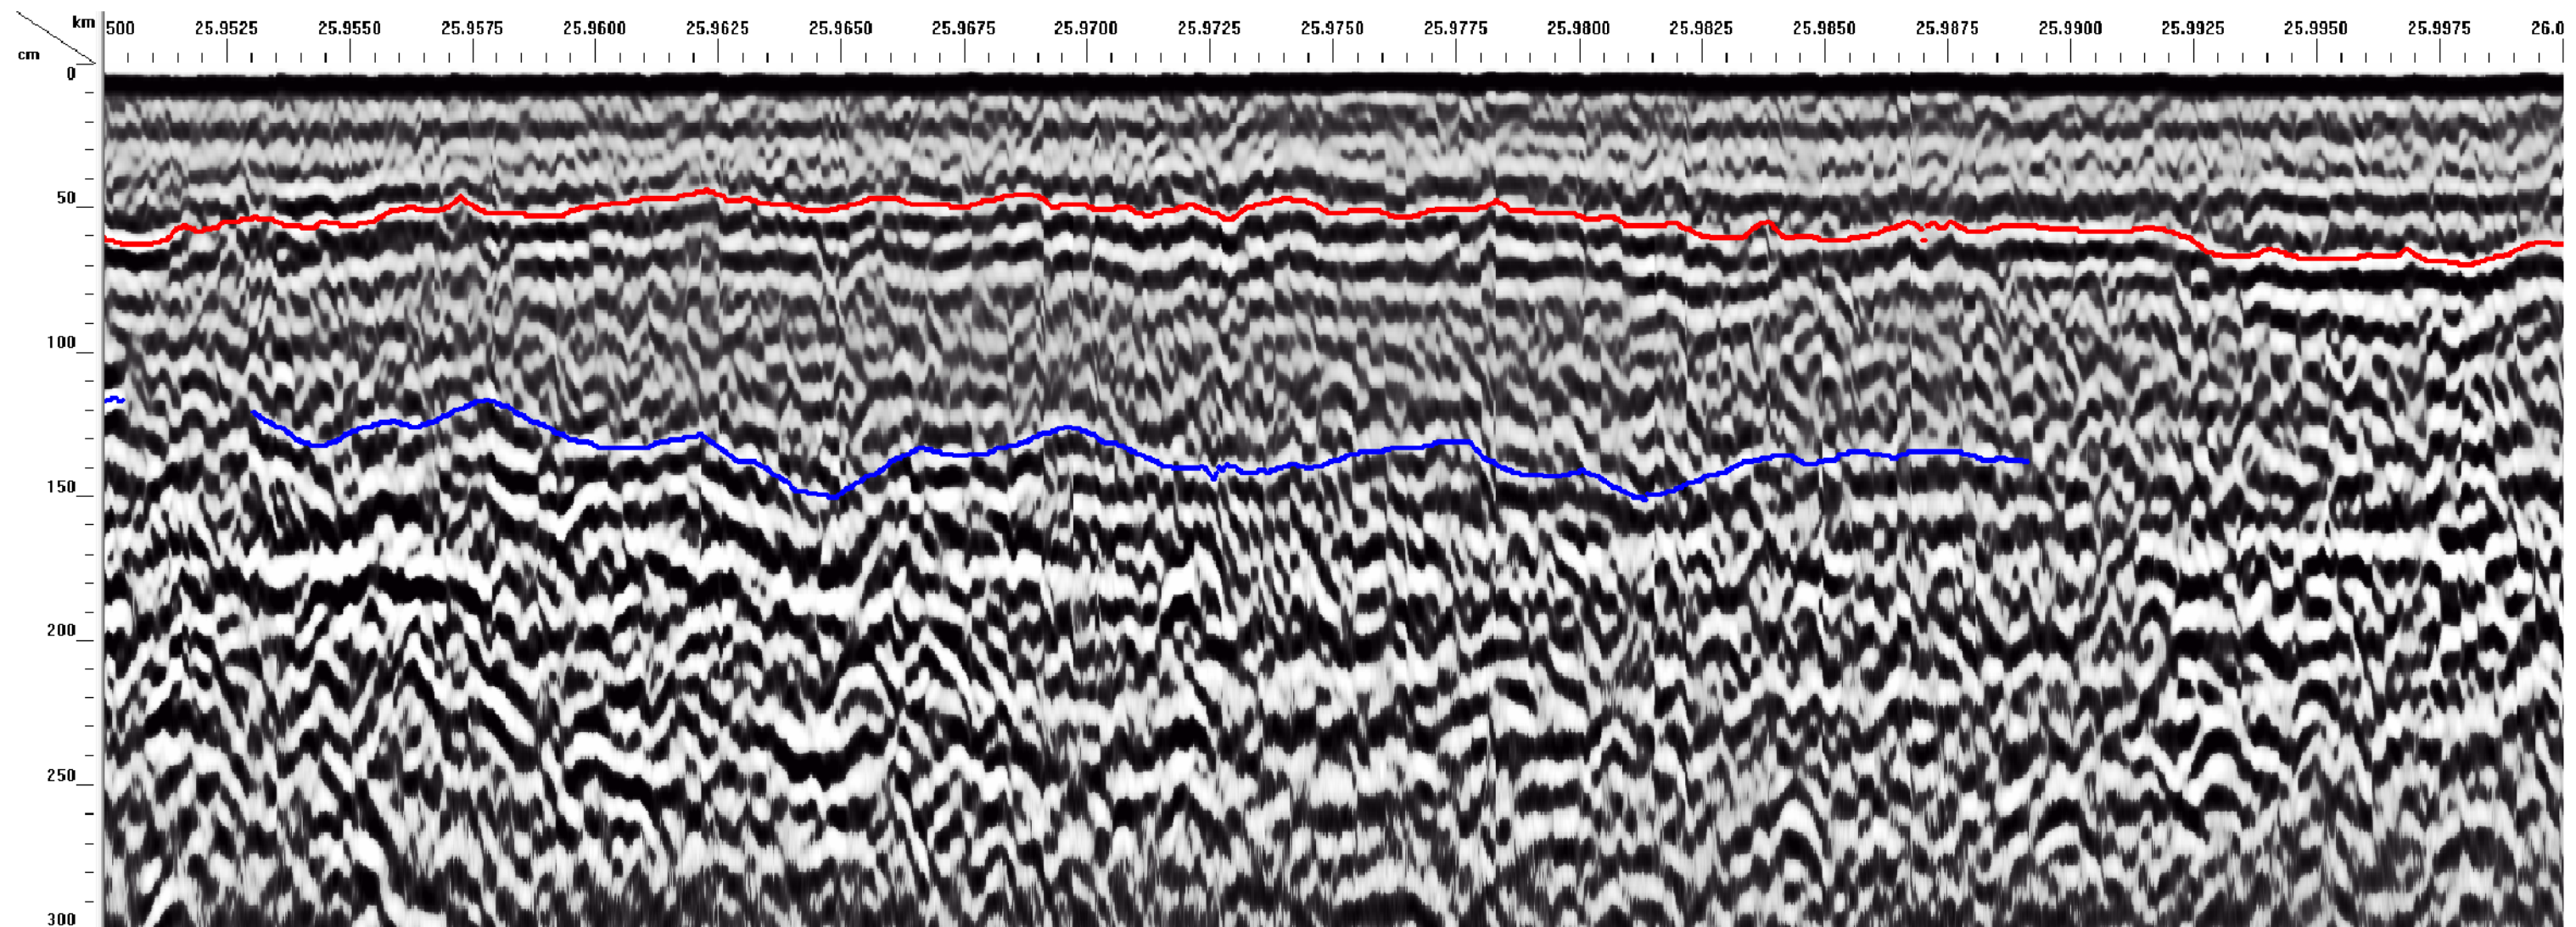
Příloha č.10

Interpretovaný radarogram v úseku 25,950 - 26,000 za hlavami pražců na pravé straně ve směru stoupajícího staničení

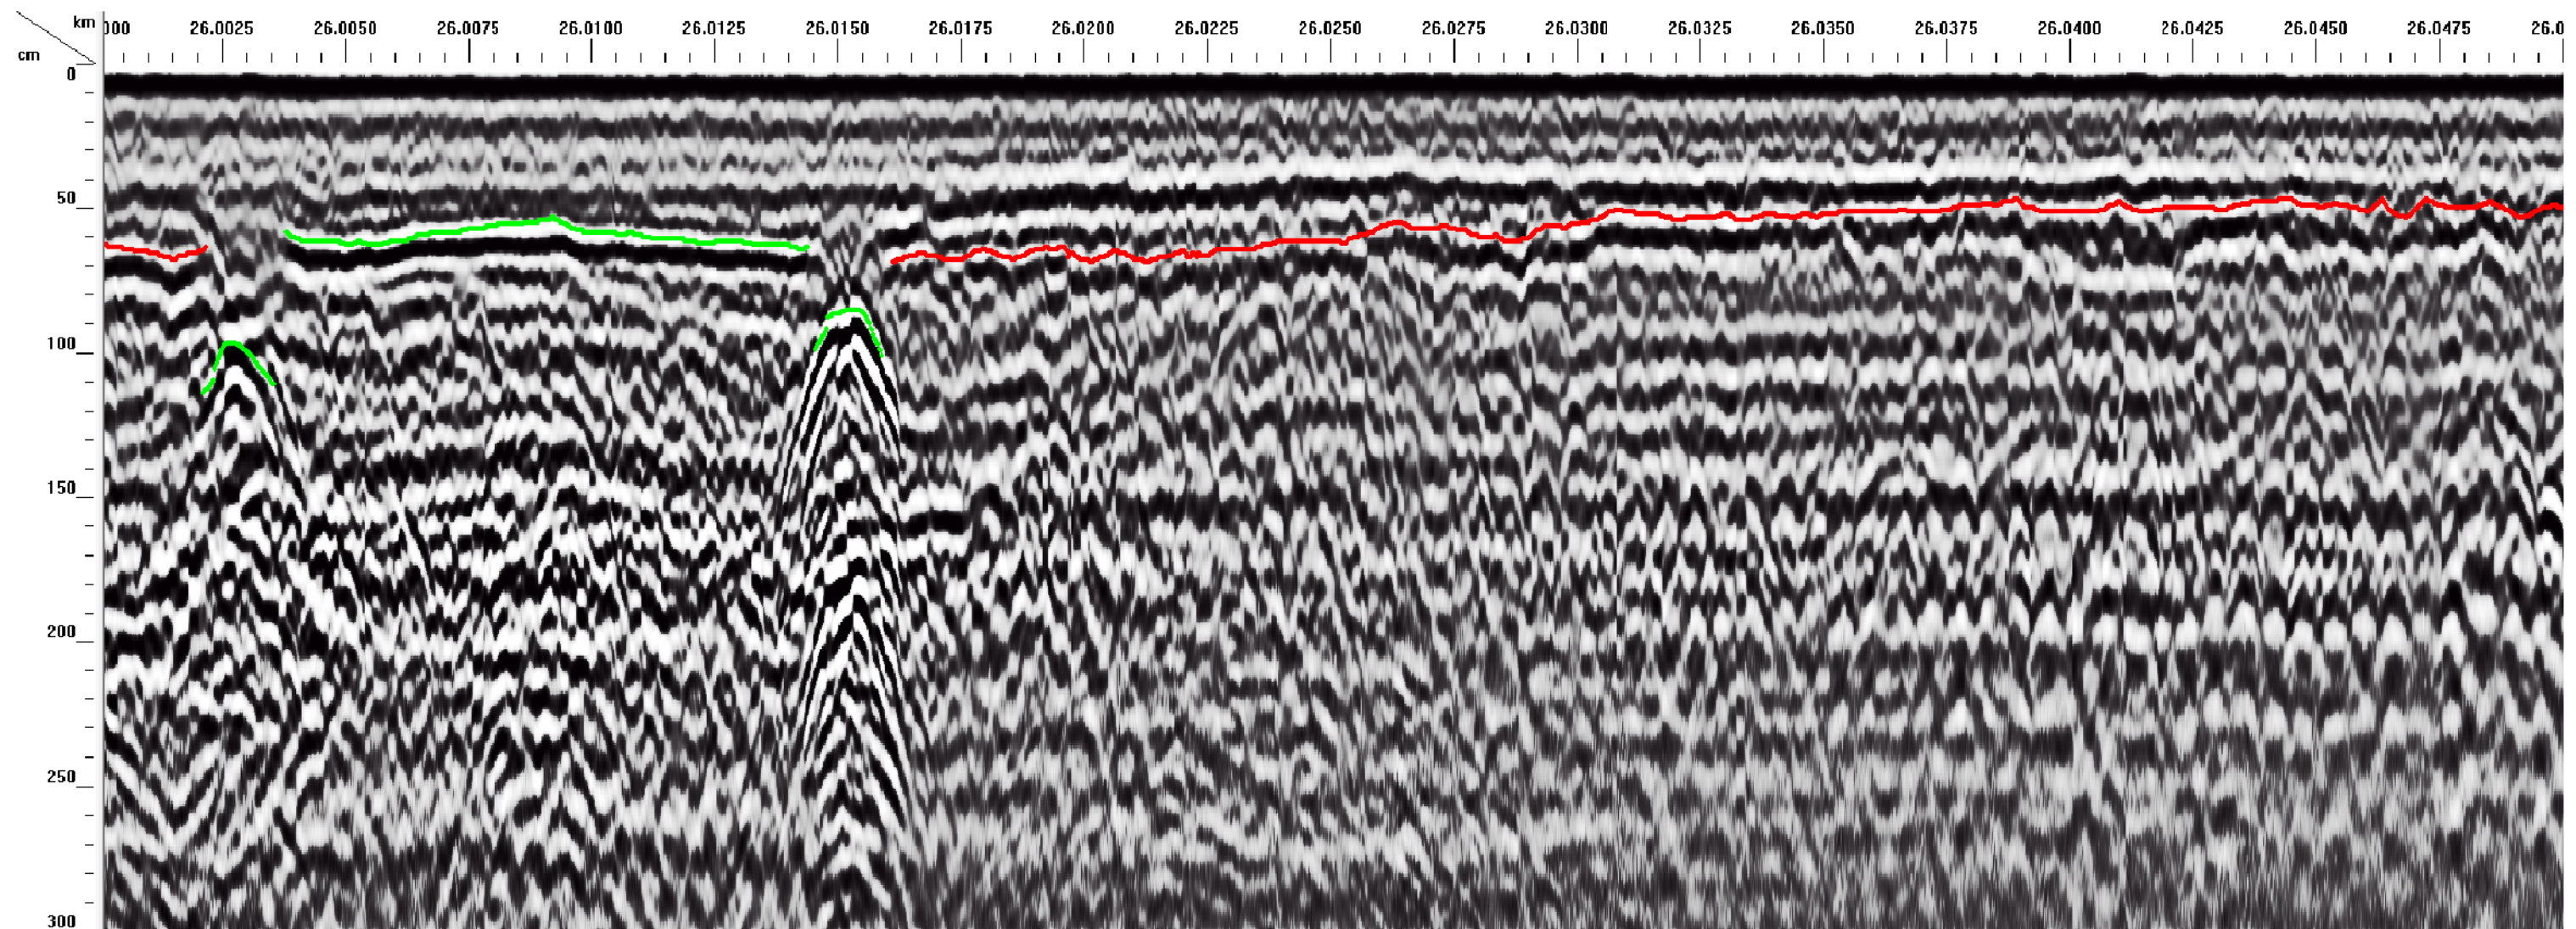
Příloha č.11

Interpretovaný radarogram v úseku 26,000 - 26,050 za hlavami pražců na pravé straně ve směru stoupajícího staničení

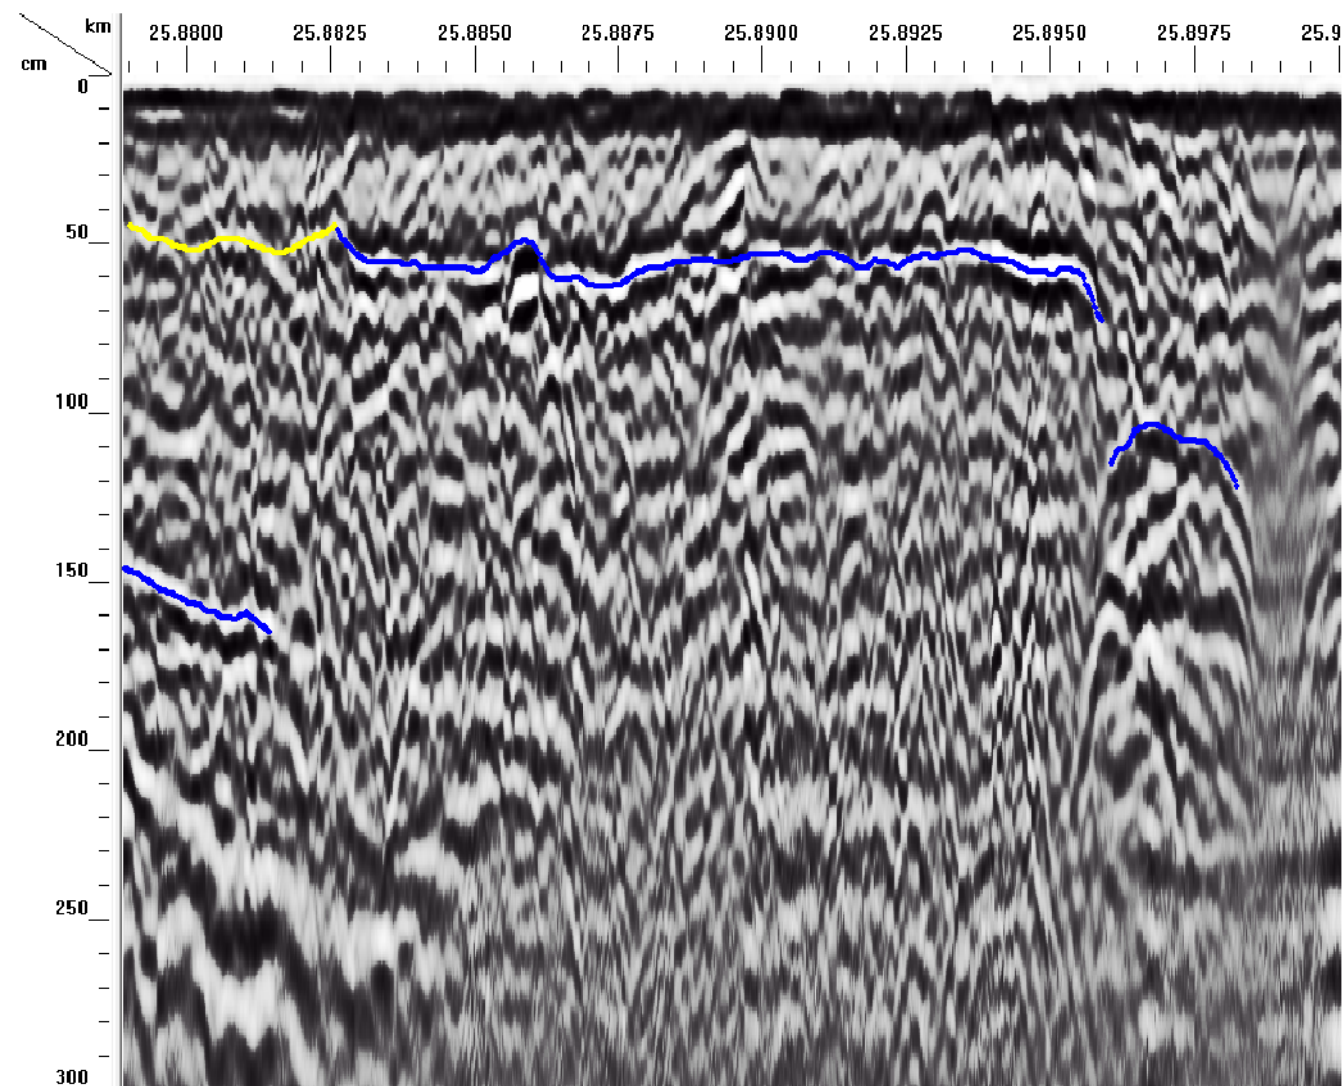
Příloha č.12

Interpretovaný radarogram v úseku 25,879 - 25,900 na stezce na pravé straně ve směru stoupajícího staničení
