Název akce: Mosty v km 518,498 a 518,962 TÚ Praha Masarykovo n. - Děčín hl. n.	Číslo smlouvy: 20-026.640 Projektový stupeň: ZÁMĚR PROJEKTU
Část: Současný stav	Datum: 09 / 2020 Číslo části: E

E Doložení současného stavu

Most v km 518,498 (Ulice u Podjezdu)

Most v km 518,962 (U Cukrovaru)

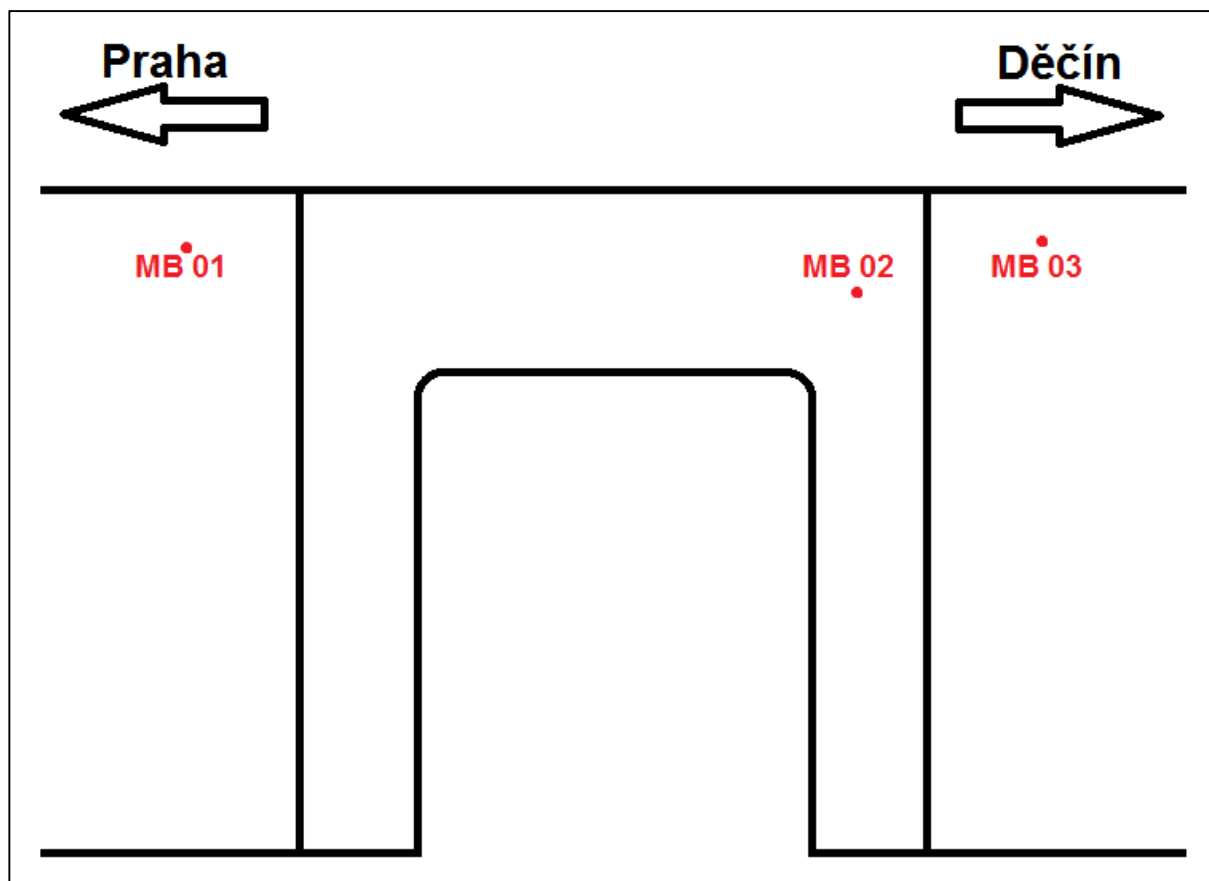
Obr. č. 1: Schéma mostu

Označení MB	Identifikace MB	Provedená měření
MB 01	Měřicí vývod	směsný potenciál, el. odpor
MB 02	Měřicí vývod	směsný potenciál, el. odpor
MB 03	Měřicí vývod	směsný potenciál, el. odpor
MB KOL	trakční kolej	potenciál vs. CSE

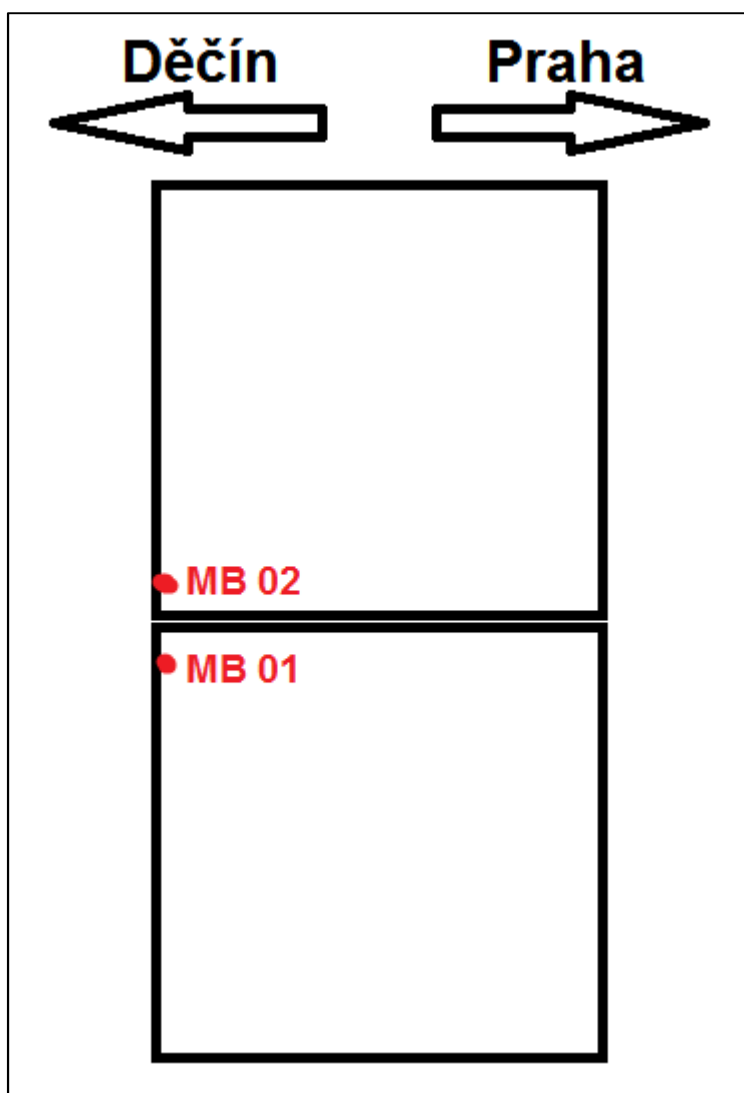
Obr. č. 1: Schéma mostu

Označení MB	Identifikace MB	Provedená měření
MB 01	Měřicí vývod	směsný potenciál, el. odpor
MB 02	Měřicí vývod	směsný potenciál, el. odpor
MB KOL	trakční kolej	potenciál vs. CSE
