Název akce: Metody expertního hodnocení železničních mostů a stanovení predikčních postupů (5003120024)	Číslo akce ČVUT: 8301704A088
	Stupeň dokumentace: UTR
Název části: B - Diagnostické průzkumy mostních objektů B.5 - Diagnostický průzkum mostu v TU 821, km 1,508 - Kralupy	Měřítko: -
	Datum: 11/2017
Název přílohy:	Číslo přílohy:
Zpráva o provedení diagnostického a korozního průzkumu - K02	B.5.1.1

Metody expertního hodnocení železničních mostů a stanovení predikčních postupů (5003120024)

B.5 Diagnostický průzkum mostu v TU 0821, km 1,508 - Kralupy

Zpráva o provedení diagnostického a korozního průzkumu

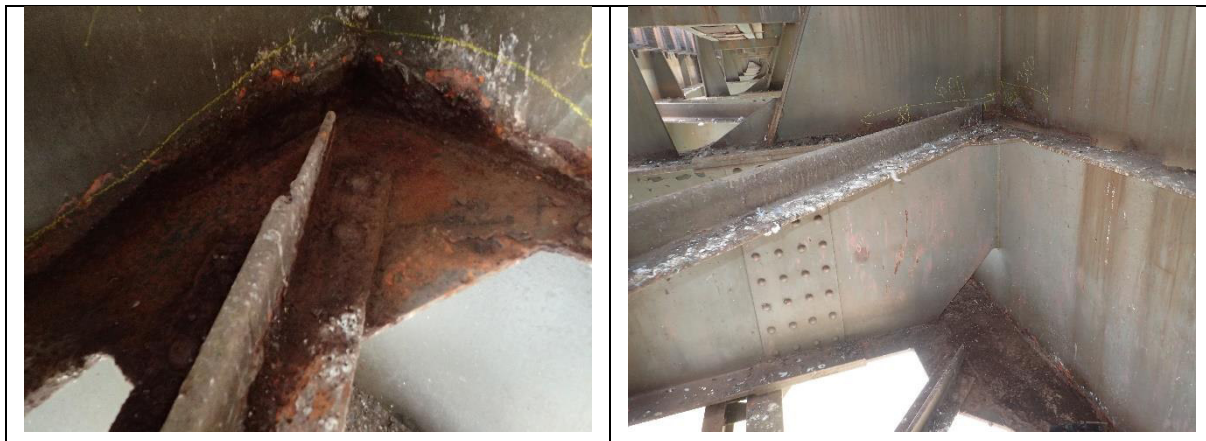
Obr. 5.8 Detail prvku brzdného ztužidla

brzdného ztužidla jsou tvořeny dvojicí úhelníků a jsou přikotveny na koncích nýty ke stykovým deskám. Rozměry prvků jsou, 2xL120x12, 2xL100x10 a 2xL90x10. Rozměry jsou závislé na poloze na mostě, největší prvky jsou v hlavním poli a nejmenší v polích vedlejších. Kromě korozního oslabení na koncích v okolí styků nejsou prvky brzdného ztužidla nijak poškozeny. Viz Obr. 5.8.

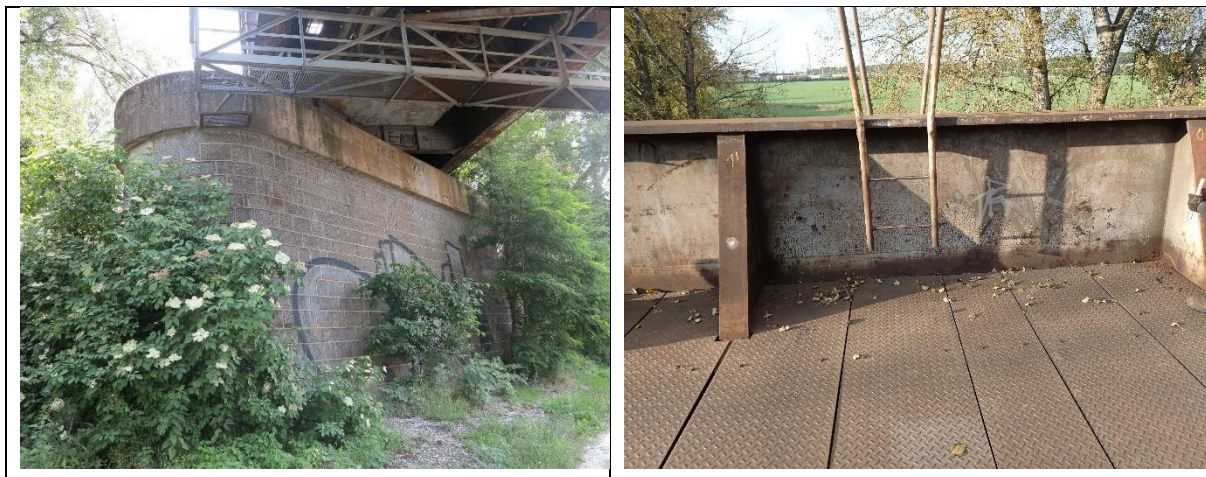
Obr. 5.16 Revizní lávka a žebřík

Na pilíři P04 se nachází servisní žebřík, který umožňuje přístup na úložný práh pilíře. Po celé délce mostu jsou kolejnice pro servisní lávku s manuálním pohonem a možností natočení. Kolejnice jsou tvořeny C profily a jsou přikotveny k dolním přírubám příčníků, viz Obr. 5.16.

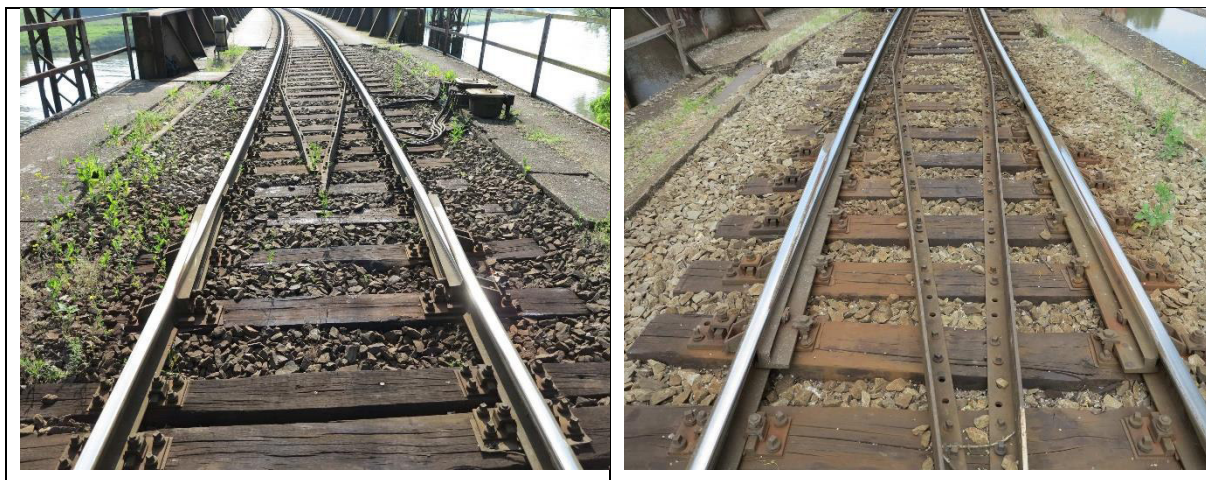
Obr. 5.17 Kolejové dilatační zařízení na konstrukci K01 a K03

Kolejové dilatační zařízení pro konstrukci K02 se nachází uprostřed pole konstrukce K01 a K03, viz Obr. 5.17.

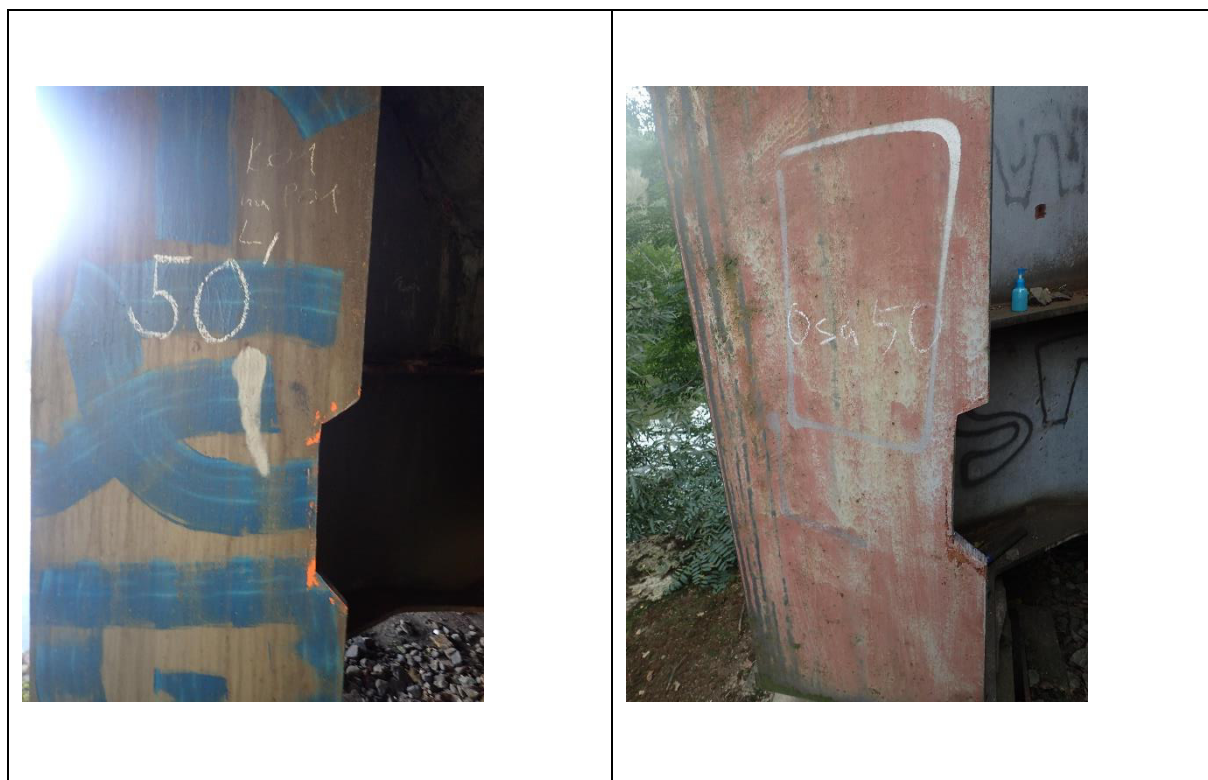
Obr. 6.1 Foto míst odebraných vzorků

Na Mostě byly odebrány celkem tři vzorky, dva z koncových výztuh nosníků na osách 50 a 50'. Dále byl jeden odebrán z konce vodorovného ztužidla v poli 47-48.
