OPTIMALIZACE TRAŽOVÉHO ÚSEKU MĚLNÍK (VČETNĚ) - LITOMĚŘICE
DOLNÍ NÁDRAŽÍ (MIMO)

SO 51-20-02
Most v ev. km 379,250

STAVEBNĚTECHNICKÝ PRŮZKUM

Praha, prosinec 2017

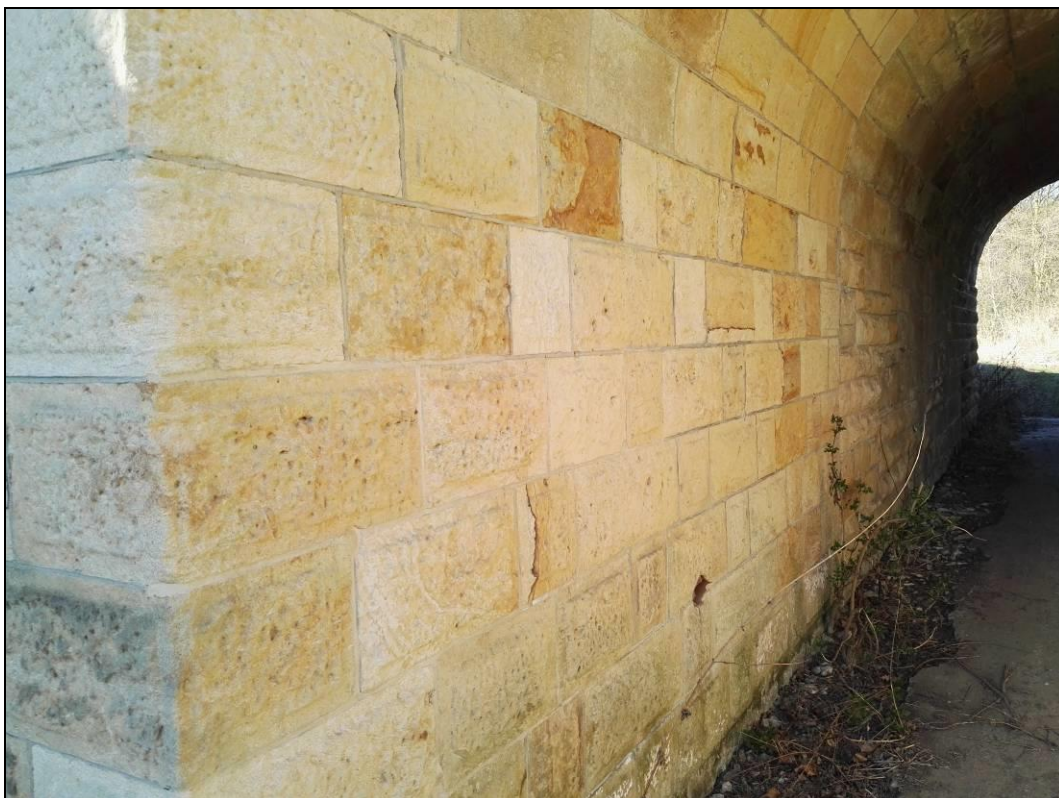
Obr. č. 12 - pohled na opěru Mělník - pravostranná přístavba

- spárování pravostranné přístavby je pevné, zachovalé a bez významných poruch
- v původní části spodní stavby bylo spárování částečně vyspraveno a v současném stavu je spárování na cca 15% plochy popraskané a lokálně i vypadané, především pak v místech styku NK a SS
- čela a šikmá křídla objektu jsou z kamenného řádkového zdiva, které je pojeno maltou. Kameny jsou opracované kvádry pískovce, které jsou v líci mírně zvětralé, pevné a bez poruch. Ve spárování se ojediněle vyskytují trhliny do velikosti 1-2 mm, jinak je zachovalé a pevné.
