OPTIMALIZACE TRAŽOVÉHO ÚSEKU MĚLNÍK (VČETNĚ) - LITOMĚŘICE
DOLNÍ NÁDRAŽÍ (MIMO)

SO 55-21-12
Propustek v ev. km 391,292

STAVEBNĚTECHNICKÝ PRŮZKUM

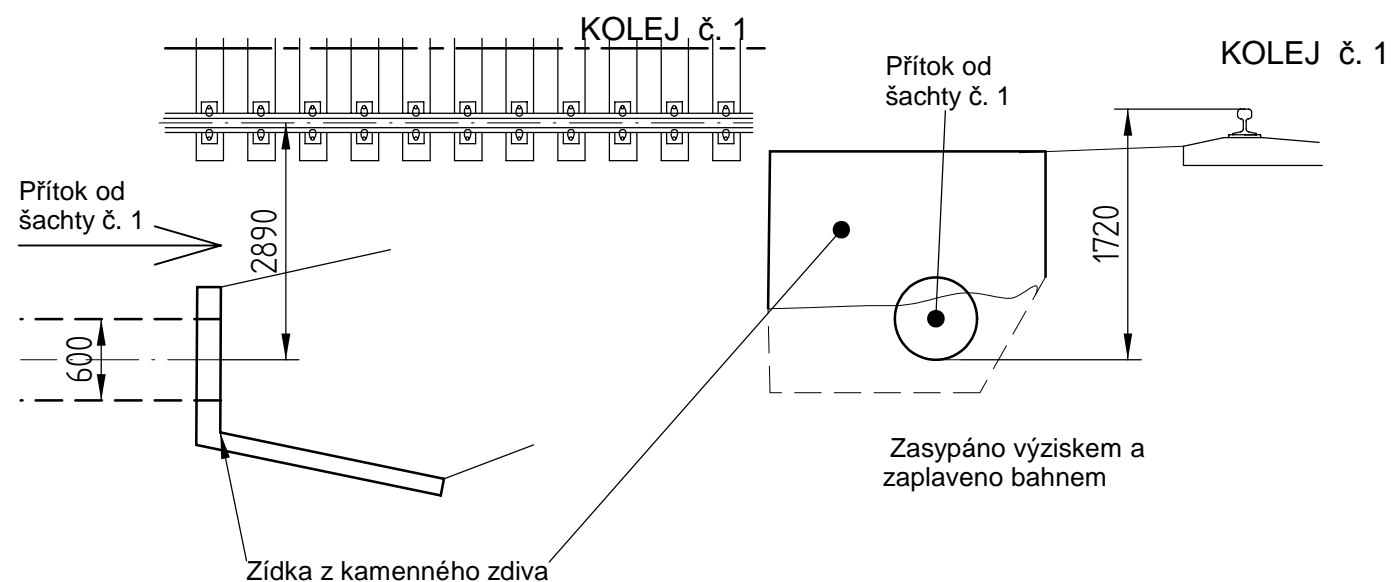
ŠACHTA Č. 3

- šachta č. 3 je takto pouze označena, ve skutečnosti se jedná o příkop s vyústěním výtoku z šachty č. 1. Obezdivka je z kamenného zdiva, které je z kamenů opuk. Zdivo je porušené.
- v šachtě č. 3 nebyl nalezen ve svahu dále od kolejí žádný odtok směrem do obce Hoštka
- dno šachet nemohlo být pro zaplavení dokumentováno

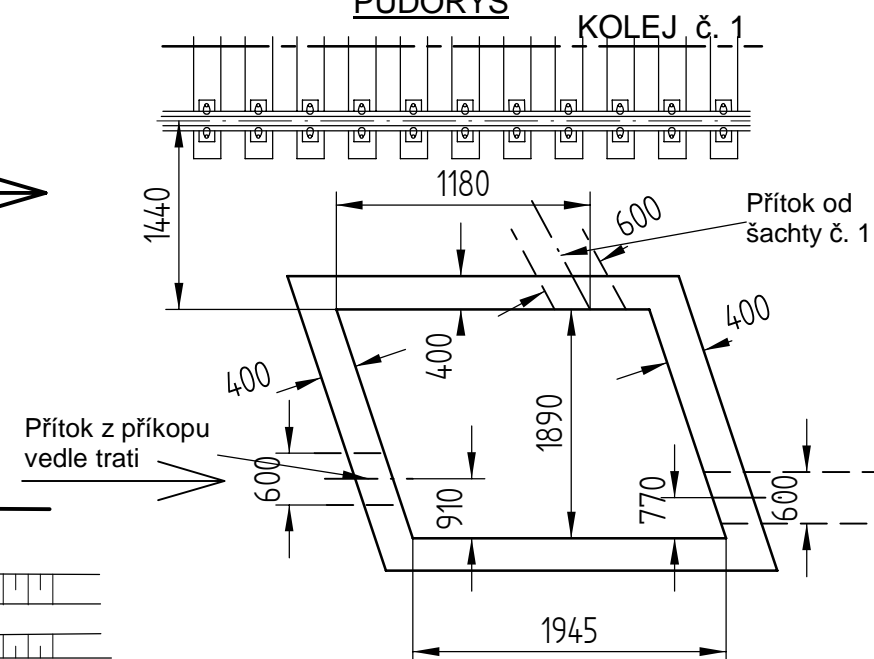
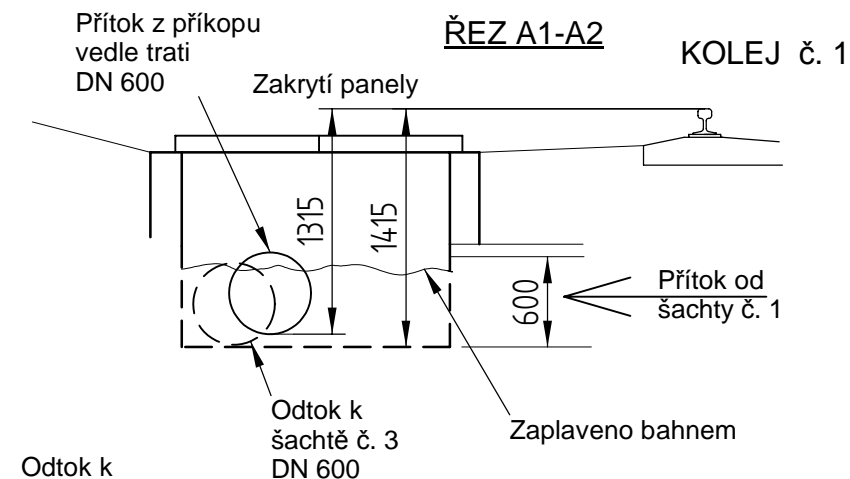
ŠACHTA Č. 1

- šachty č. 1 a 2 jsou z většiny z prostého betonu, lokálně pak (zejména v rozích) je beton doplněn o plné cihly.
- v šachtě č. 1 nebyl na straně dále od koleje nalezen žádný odtok směrem do obce Hoštka
- beton šachet je částečně porušený zejména od mrazových účinků.
- šachty jsou na hloubku ca 0,4 - 0,5 m zaplaveny jemným blátem
