REVITALIZACE TRATI BŘECLAV - ZNOJMO, 2. STAVBA

SO 07-15-01

**Žst. Mikulov na Moravě, stavební úpravy budovy
bývalého TO**

GEOTECHNICKÝ A STAVEBNĚTECHNICKÝ PRŮZKUM

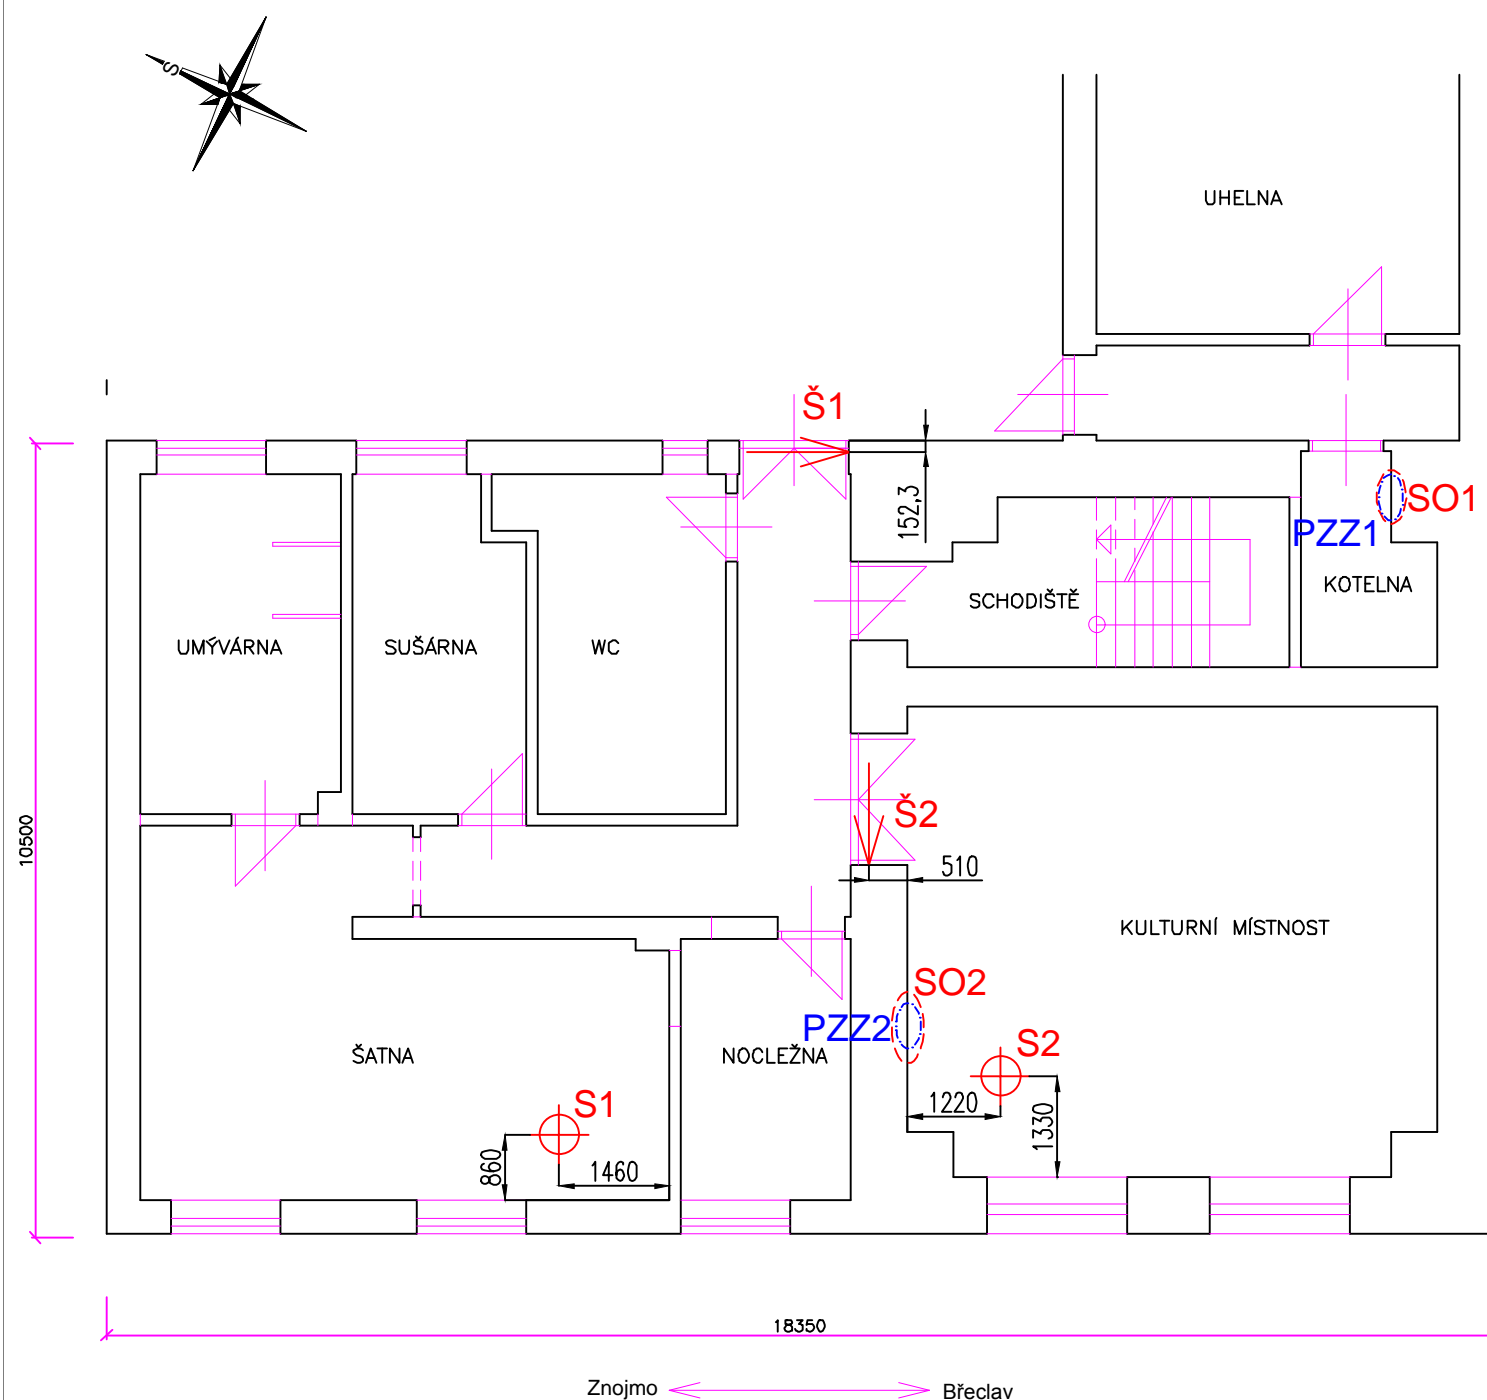
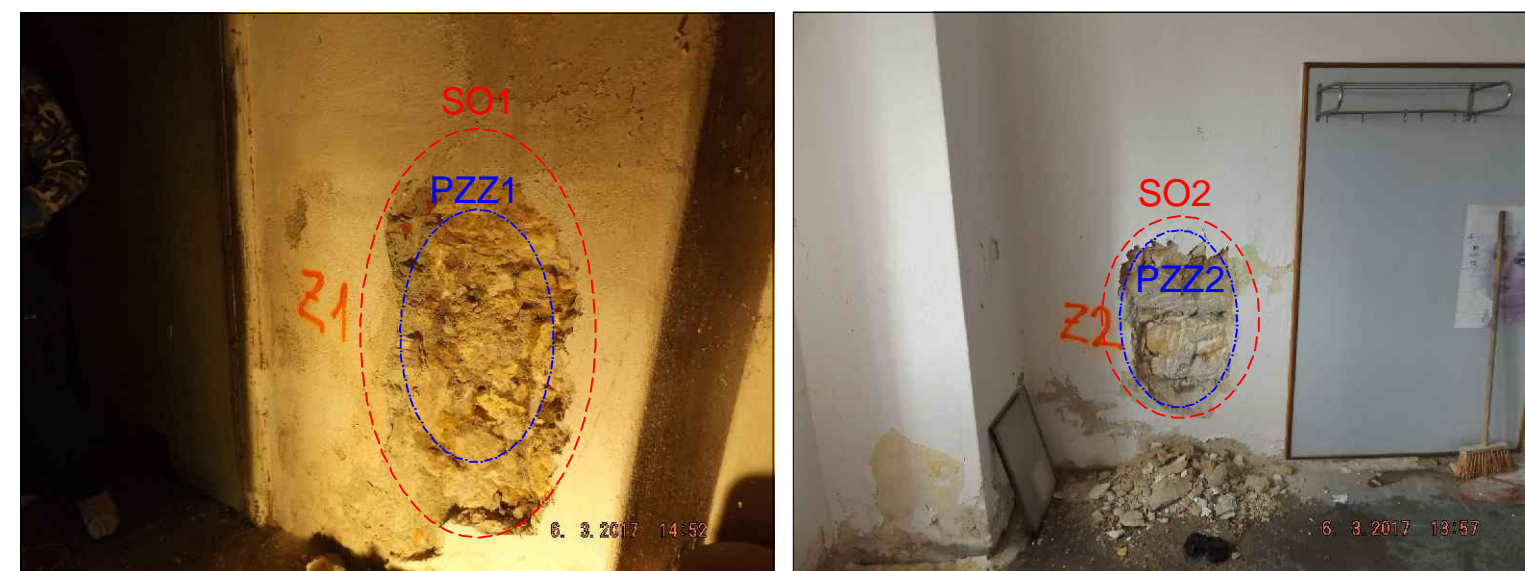
SCHÉMA PŮDORYSU

- charakteristická pevnost pojiva zdiva nosných zdí v kulturní místnosti, resp. místnosti kotelny, stanovená nedestruktivní zkouškou je cca **0,5 MPa, resp. 1,6 Mpa**. Tyto hodnoty odpovídají porušené a zcela degradované maltě ověřené diagnostickými vrtů Š1 a Š2 provedenými do základů stavby. Pro výpočet charakteristické pevnosti zdiva základu stavby a zdiva zájmových nosných zdí uvažujeme průměr těchto hodnot, tedy hodnotu cca **1,0 Mpa**.

- charakteristická pevnost kamenného zdiva v prostém tlaku základů stavby v místech diagnostických vrtů Š1 a Š2 je cca **1,2 Mpa**.
- charakteristická pevnost kamenného zdiva v prostém tlaku nosných zdí stavby v místnosti kotelny, resp. kulturní místnosti je cca **1,2 Mpa**.
