REKONSTRUKCE ŽST. JAROMĚŘ

SO 11-27-07

ÚPRAVA KANALIZACE V KM 40,468

STAVEBNĚTECHNICKÝ PRŮZKUM

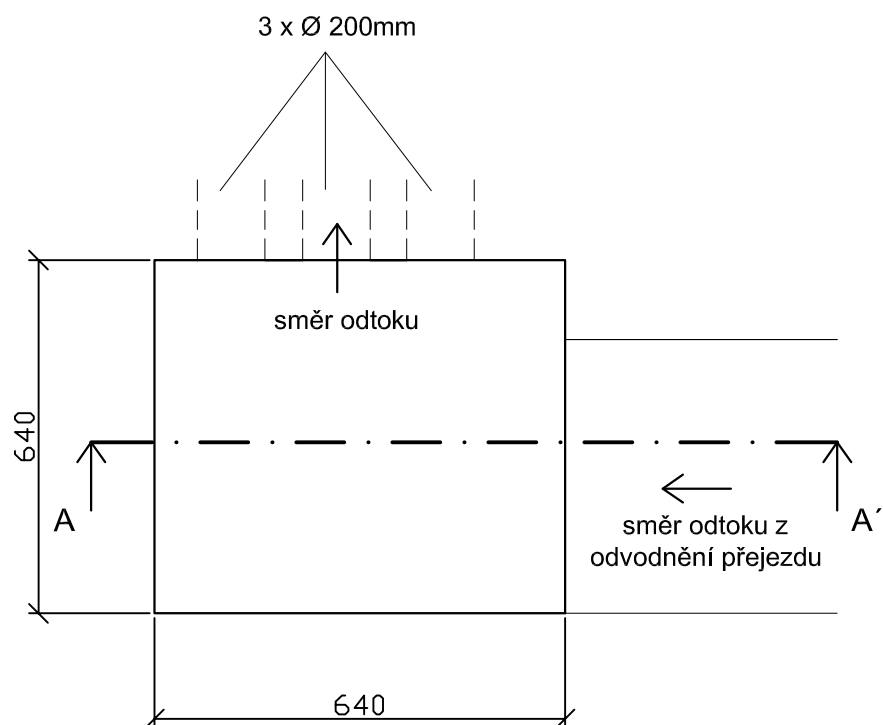
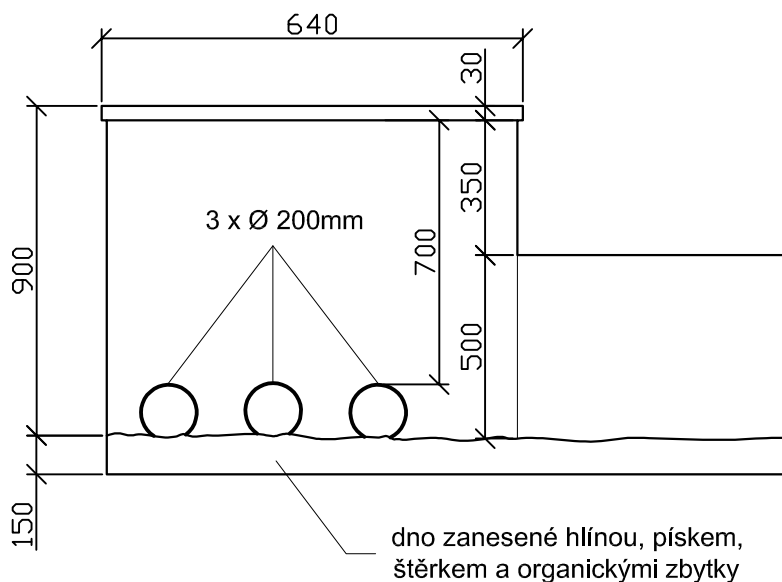
Schéma šachty Š1

- ze žlabu je voda následně odváděna do šachty Š1 (viz situace), jejíž dno je zaneseno inertním odpadem ve vrstvě o mocnosti cca 150mm. V šachtě Š1 se 150mm nade dnem nachází 3 odtokové kruhové otvory o průměru 200mm, které jsou částečně zaneseny hlínou a pískem, otvory jsou zaústěny do betonové roury jmenovité světlosti 500mm, skrze kterou pokračuje voda vlevo podél silniční komunikace přes šachty Š2, Š3 a Š4 až do šachty Š5 kde je zaústěna do kanalizace MěVak Jaroměř s.r.o., která je umístěna na pozemku uhelných skladů.

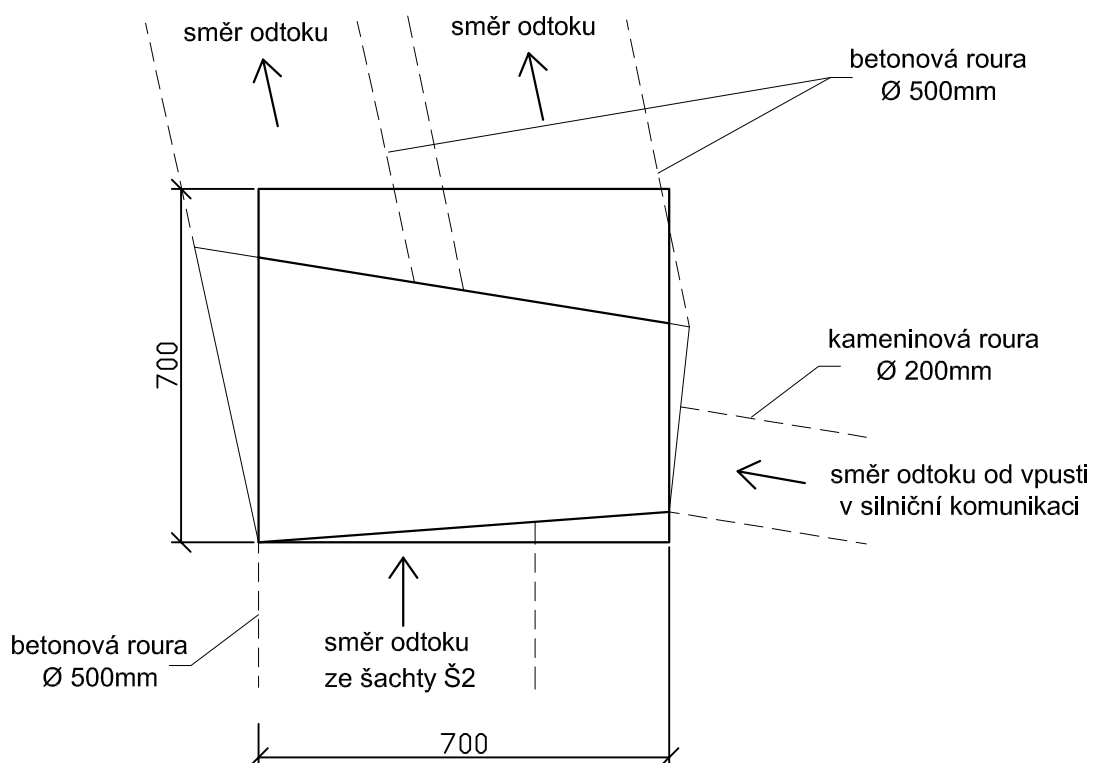
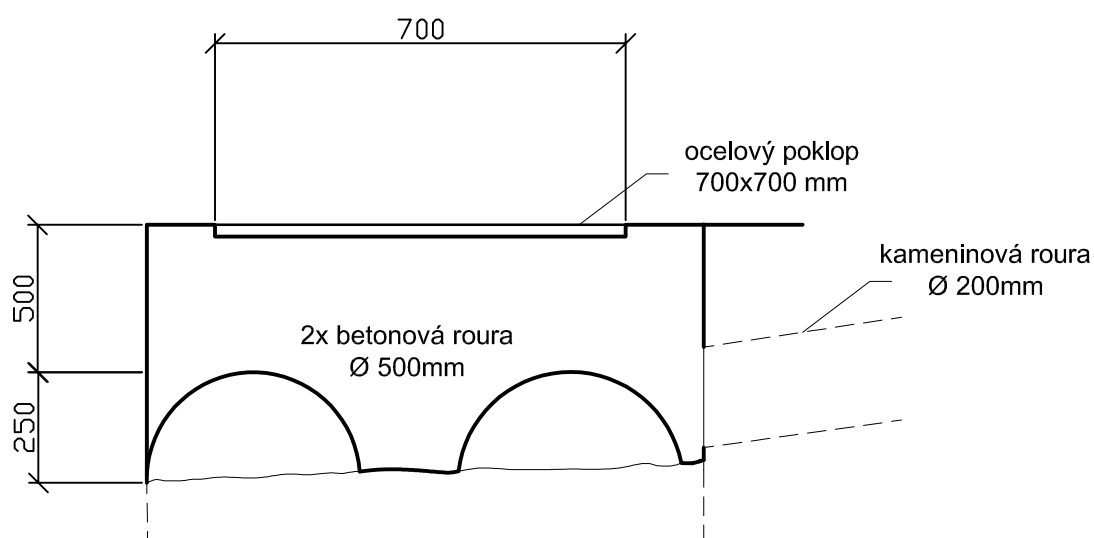
Schéma šachty Š3

- do šachty Š3 je zaústěna kameninová roura jmenovité světlosti 250mm, jež odvádí vodu z vpusti, která je umístěna na kraji komunikace, tato vpust' je téměř zcela zanesena inertním odpadem a její funkčnost je velmi omezená.

- pod kolejí č. 1 tratě Jaroměř - Česká Skalice se mezi šachtami Š3 a Š4 nachází trubní betonový dvoupolový propustek, trouby jsou jmenovité světlosti 500mm a jsou z 70% zaneseny inertním odpadem v podobě hlíny, písku a šterku.

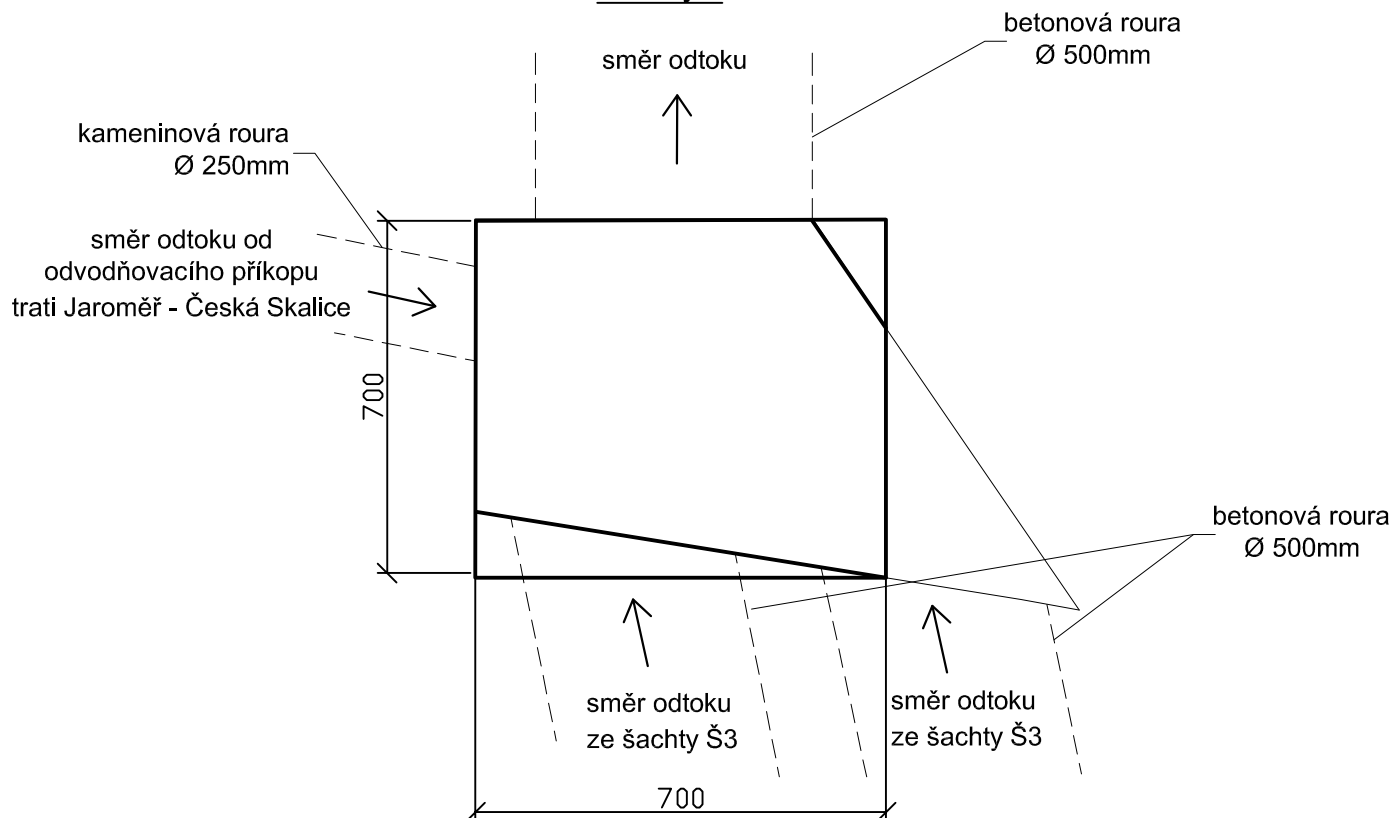
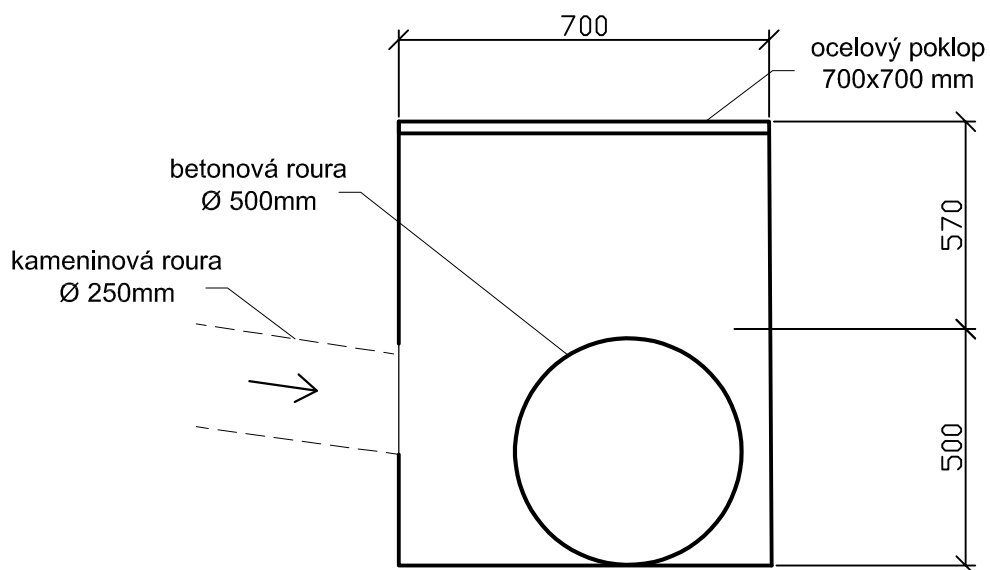
Schéma šachty Š4

- do šachty Š4 je zaústěna kameninová roura jmenovité světlosti 250mm, jež odvádí vodu z vystrojeného odvodňovacího příkopu, který vede vpravo podél železniční trati směrem na Českou Skalici
