REKONSTRUKCE ŽST. JAROMĚŘ

**ŽST. JAROMĚŘ, STAVEBNÍ ÚPRAVY VB PRO
TECHNOLOGII**

ŽST. JAROMĚŘ, STAVEBNÍ ÚPRAVY VB

STAVEBNĚTECHNICKÝ PRŮZKUM

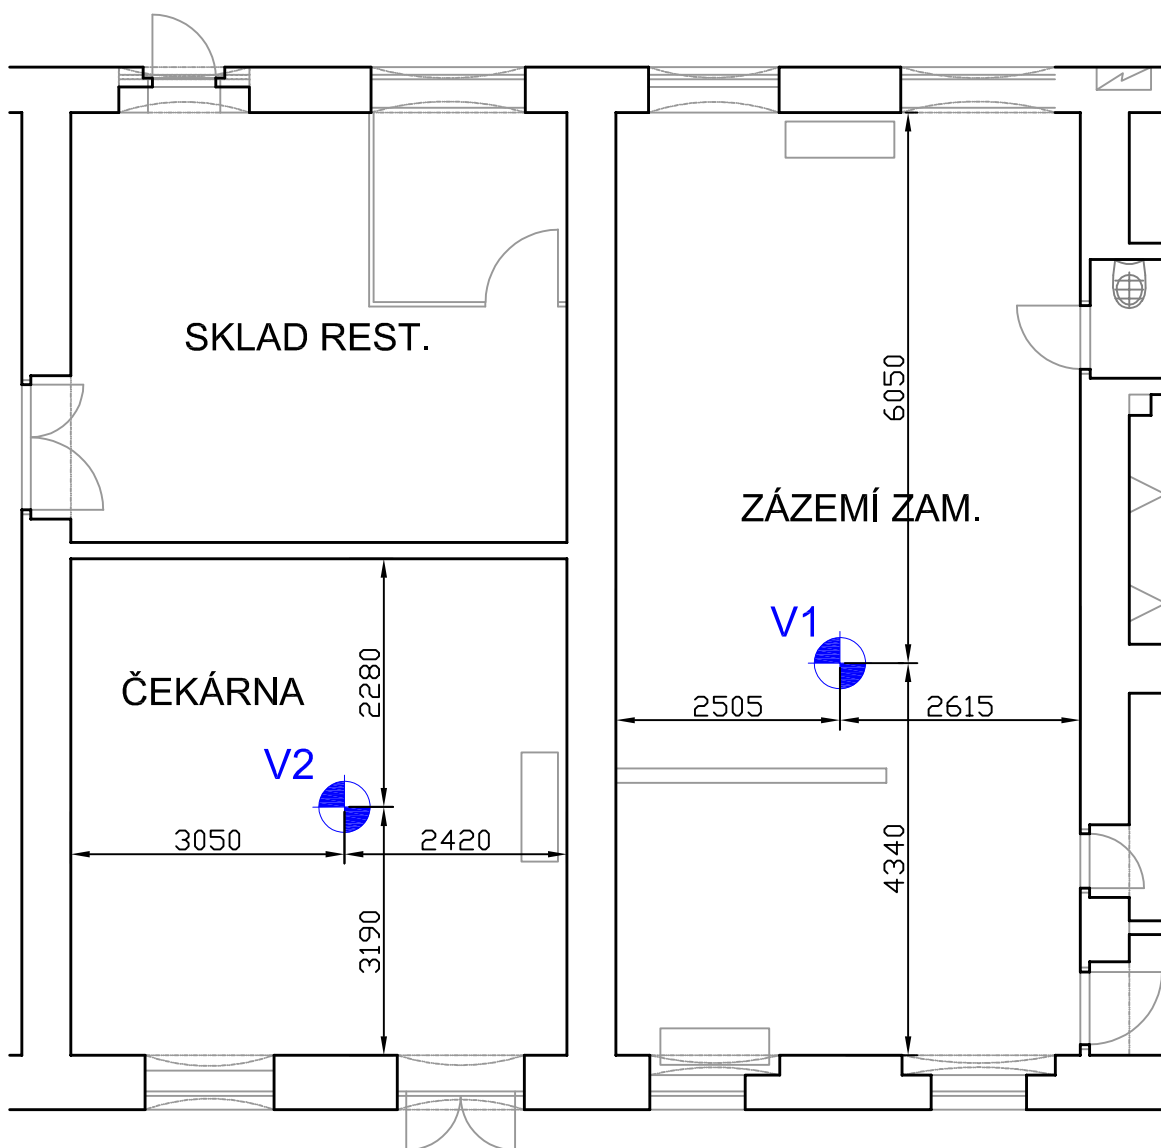
Schéma umístění diagnostických vrtů do konstrukce

- skladba podlahy v místnosti zázemí zaměstnanců je v místě vrtu V1 (shora dolů):
 - podlahová krytina - PVC linoleum tl. 3 mm
 - betonová mazanina tl. 80 mm
 - izolace - asfaltový pás tl. 2 mm
 - prostý hubený beton tl. 80 mm
 - izolace - asfaltový pás tl. 2 mm
 - cihla plná pálená tl. 65 mm
 - štěrk s příměsí jemnozrnné zeminy - podsyp, nebo navážka na podloží

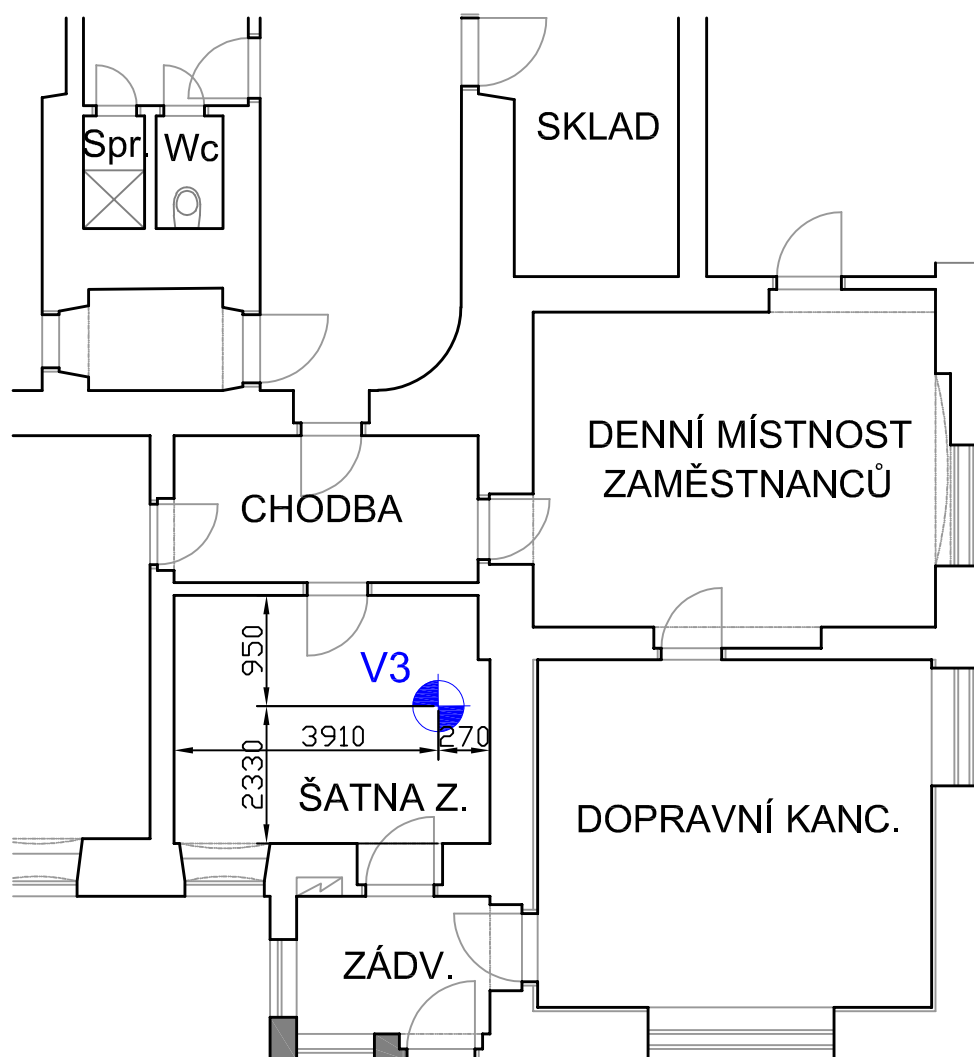
Schéma umístění diagnostických vrtů do konstrukce

- skladba podlahy v místnosti bývalé čekárny je v místě vrtu V2 (shora dolů):
 - podlahová krytina - keramická dlažba tl. 5 mm - usazena v lepícím tmelu
 - betonová mazanina tl. 70 mm
 - hydroizolace z asfaltového pásu tloušťky 3 mm
 - prostý hubený beton tl. 80 mm
 - písek s příměsí jemnozrnné zeminy - podsyp, nebo navážka na podloží
- skladba podlahy v místnosti šatny zaměstnanců je v místě vrtu V3 (shora dolů):
 - podlahová krytina z PVC (linoleum) tl. 3 mm
 - betonová mazanina tl. 100 mm
 - písek s příměsí jemnozrnné zeminy - podsyp, nebo navážka na podloží

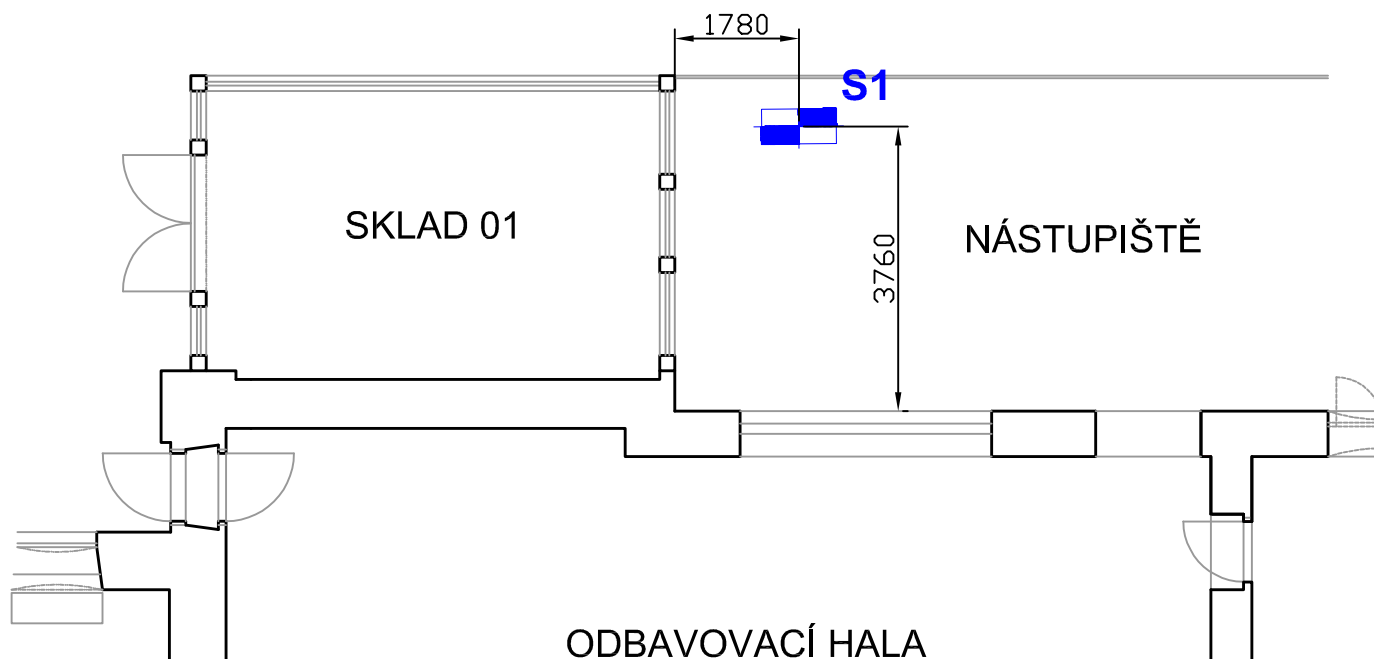
Schéma umístění sond do konstrukce

<u>Hloubka [m]</u>	<u>Popis vrstvy:</u>
0,00-0,03	kameninová čtvercová dlaždice o rozměrech 17,7x17,7x3,0 cm
0,03-0,11	podkladní beton nízké pevnosti, silně degradovaný, s nízkým obsahem pojiva, silně písčitý, vlhký, silně pórovitý, v době průzkumu (leden 2017) promrzlý v celé mocnosti
0,11-0,25	jíl písčitý -tuhé konzistence, hnědý
