## **PŘÍLOHA 2**

DIAGNOSTICKÝ PRŮZKUM ŽELEZNIČNÍHO MOSTU POD VYŠEHRADEM  
SO 20-20-05 ŽEL. M. V EV. KM 3,706, VÝTOŇ

### **KARTY PRVKŮ**

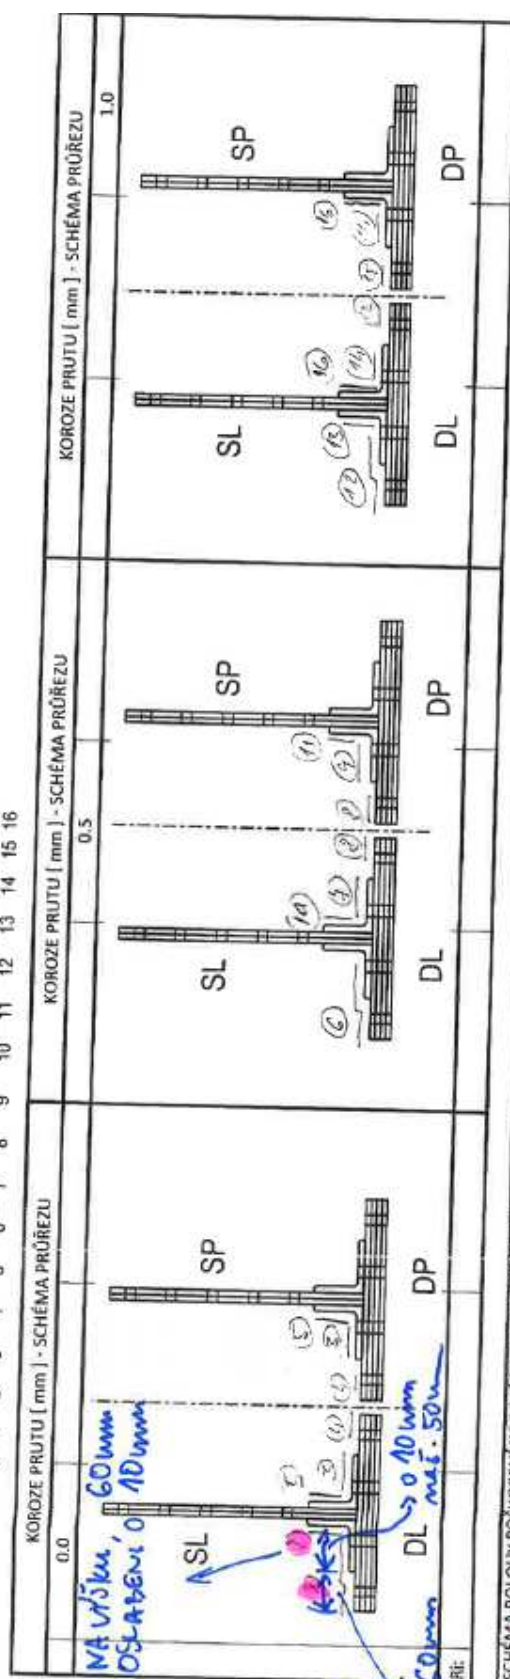
1.2.24/33

OSLABENÍ  
0 8mm  
na š. 60mm

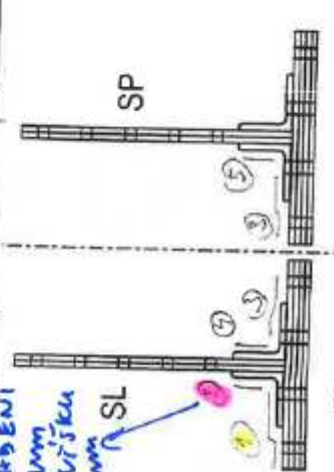
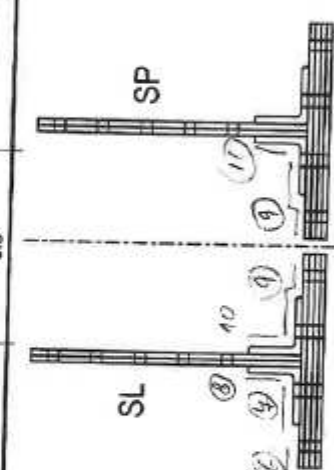
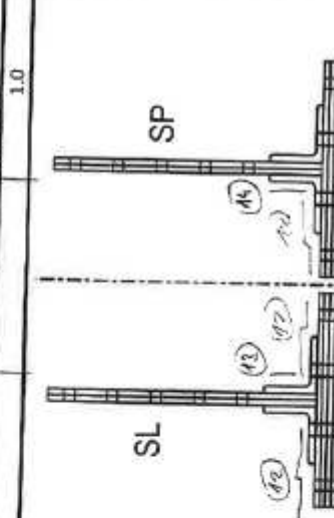
| KOROZE PRUTU [ mm ] - SCHÉMA PRŮŘEZU | | | KOROZE PRUTU [ mm ] - SCHÉMA PRŮŘEZU | | | KOROZE PRUTU [ mm ] - SCHÉMA PRŮŘEZU | | |
|---|--|--|--|--|--|---|--|--|
| <p>OSLABENÍ<br/>0.8 mm<br/>NA VÍŠKU<br/>80 mm</p> | | | | | | | | |
