PŘÍLOHA 4

DIAGNOSTICKÝ PRŮZKUM ŽELEZNIČNÍHO MOSTU POD VYŠEHRADEM
SO 20-20-05 ŽEL. M. V EV. KM 3,706, VÝTOŇ

KOROZNÍ ANALÝZA

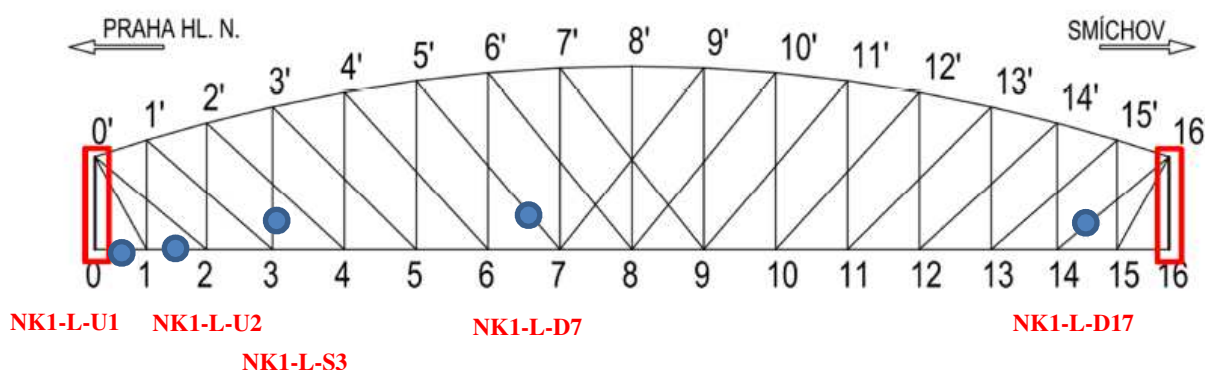
Obr. 16. Místa odběru korozních produktů pro korozní analýzu

V rámci korozního průzkumu ze dne 3. 9. 2018 byl proveden odběr celkem 5 vzorků korozních produktů z různých typů prvků nosné konstrukce (souhrn lokalit odběru shrnují **Tab. 1. a Obr. 16**). U některých vzorků byla zřejmá kontaminace prašností z okolí již při odběru vzorku (**Tab. 1.**).

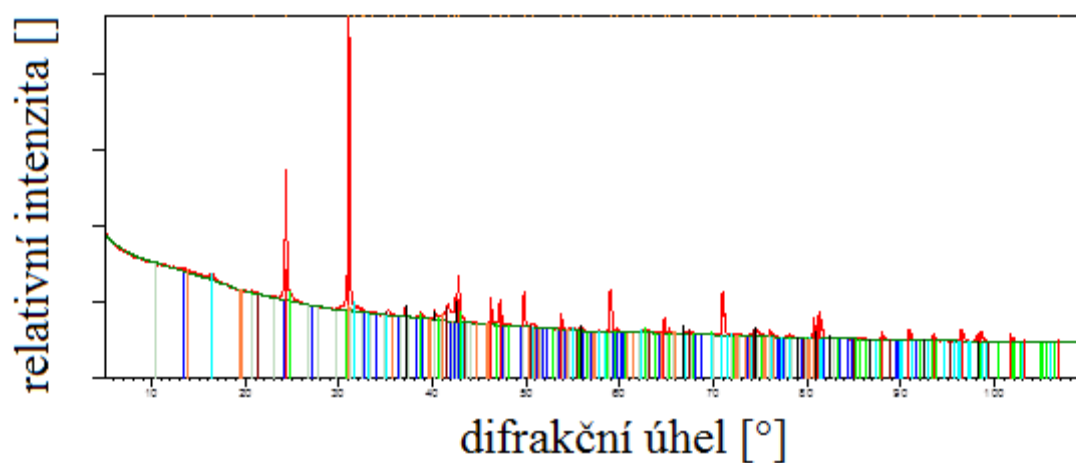
Obr. 18. Difraktogram korozních produktů z místa odběru 1 NK1-L-U1

Z výsledků je zřejmé, že všechny vzorky ovšem různou měrou jsou kontaminovány prachovými částicemi (PM), nejvíce ovšem vzorky, které byly identifikovány jako kontaminované již vizuálně (vzorek č. 1 a vzorek č. 3). Zastoupení obsahu chloridových aniontů je jednoznačně pozad'ové (tj. zcela pozad'ová je i rychlost depozice chloridových aniontů). Pouze u prvního vzorku (vzorek č. 1 – dolní pásnice) je obsah chloridových aniontů významnější (0,75 hm. %) a v korozních produktech se objevuje fáze akaganeit. V tomto případě se zřejmě jedná o dlouhodobé usazeniny aeorosolu s malými částicemi PM10, které nesou chloridové aniony. Tímto byl prokázán intuitivní názor o minimálním ovlivnění korozního poškození této konstrukce vlivem chloridových aniontů (není zde prováděna zimní údržba s použitím rozmrazovacích solí).
