ZHODNOCENÍ DOPOSUD PROVEDENÝCH PRACÍ A POSUDKŮ
K PAMÁTKOVĚ CHRÁNĚNÉMU ŽELEZNIČNÍHO MOSTU V EV. KM 3,706
POD VYŠEHRADEM ZA ÚČASTI ZAHRANIČNÍHO EXPERTA

**Railway Bridge „Pod Vyšehradem“ in Prague –
Preservation of the existing bridge: Assessment and
feasibility study for the restoration**

Report No. E19-02/01

Date: 1 July 2019

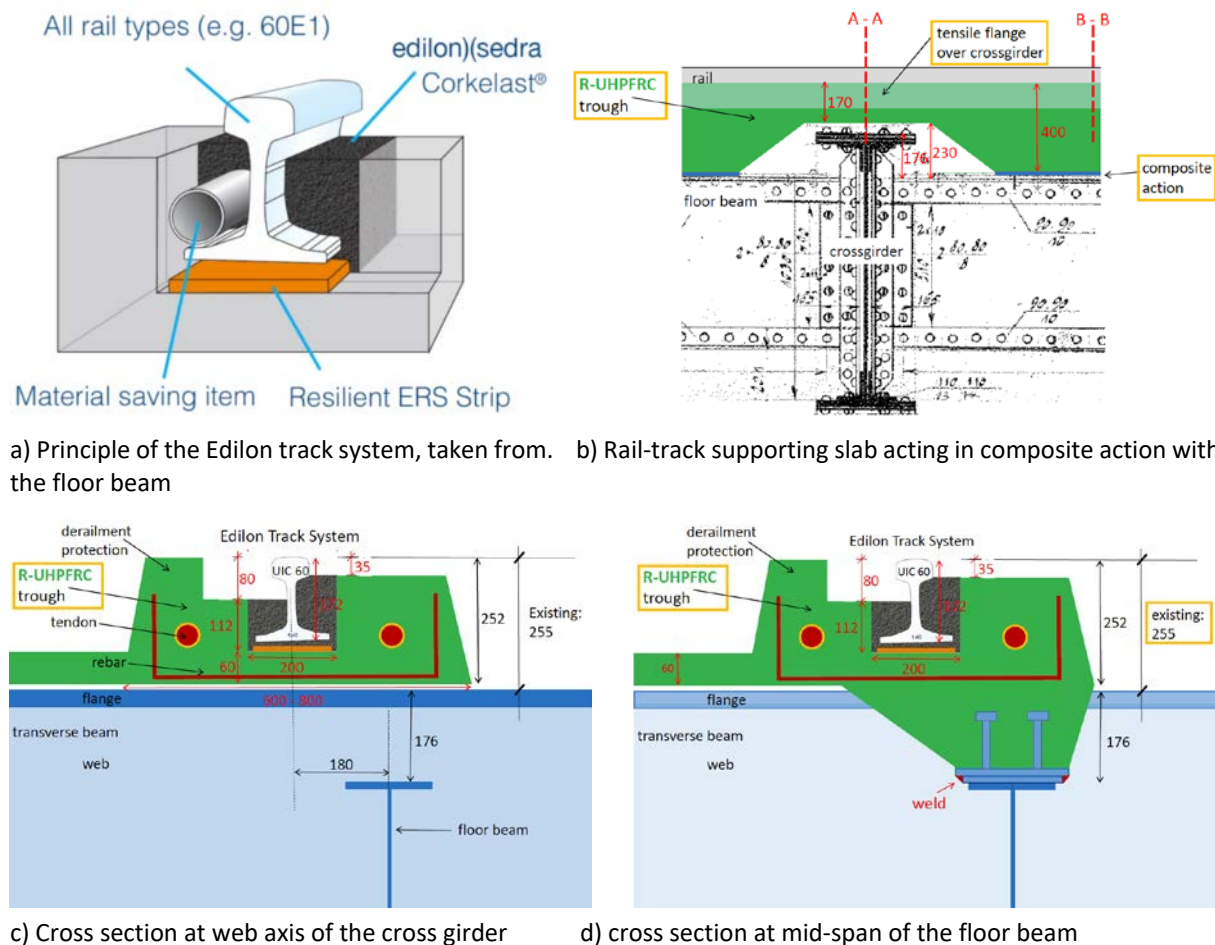
Figure 6.1: Edilon Track System and conceptual design of the trough in R-UHPFRC acting in composite action with the floor beam.

Fixed track systems are relatively light and less invasive. Several fixed track systems made their proof in the railway domain. In the present case, it is proposed to use the “Edilon Track System” for continuous embedment of the rails (using Corkelast) in a channel-like trough (Fig. 6.1a). This trough is built in R-UHPFRC (UHPFRC incorporating steel reinforcement bars and post-tensioning strands) or in welded steel construction to limit self-weight. The Edilon Track System has the main advantage that the elevation of the rail can be kept almost unchanged such that no, often costly, corrections due to higher rail-track positions are necessary. In addition, the support structure is relatively light such that the increase in self-weight of the structure is small and within the reserves of structural resistance.

The new decks is continuous over the cross girders and therefore strengthens the floor beams at their connections with the cross girders (Fig. 6.1b-d). This reduces stresses at the connections, and thus, the fatigue issue at the connection between floor beam and cross girder is decisively mitigated.

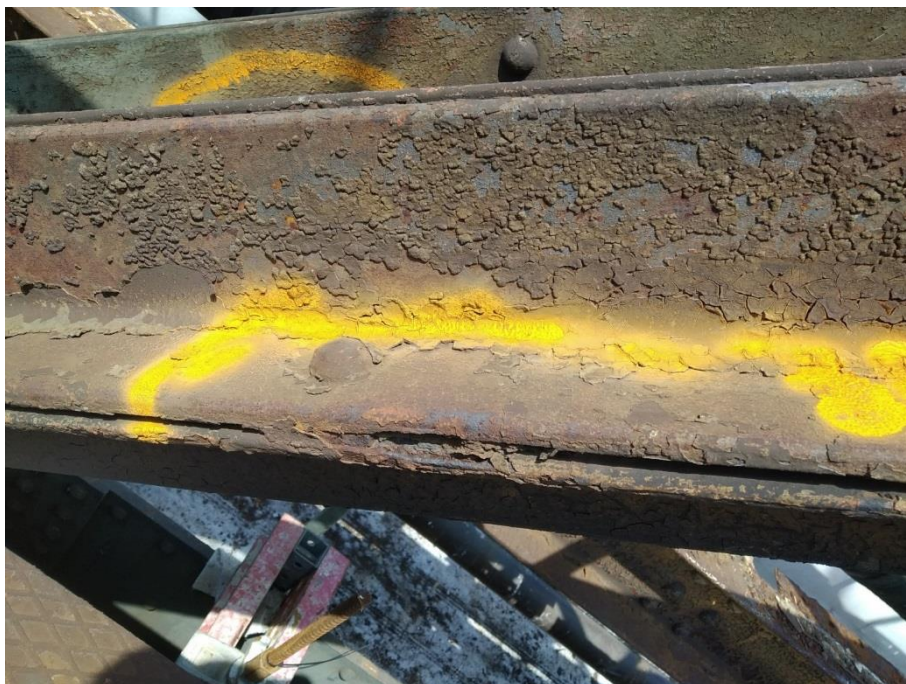
Obr. 2 Typický detail – průchozí štěrbina v diagonále

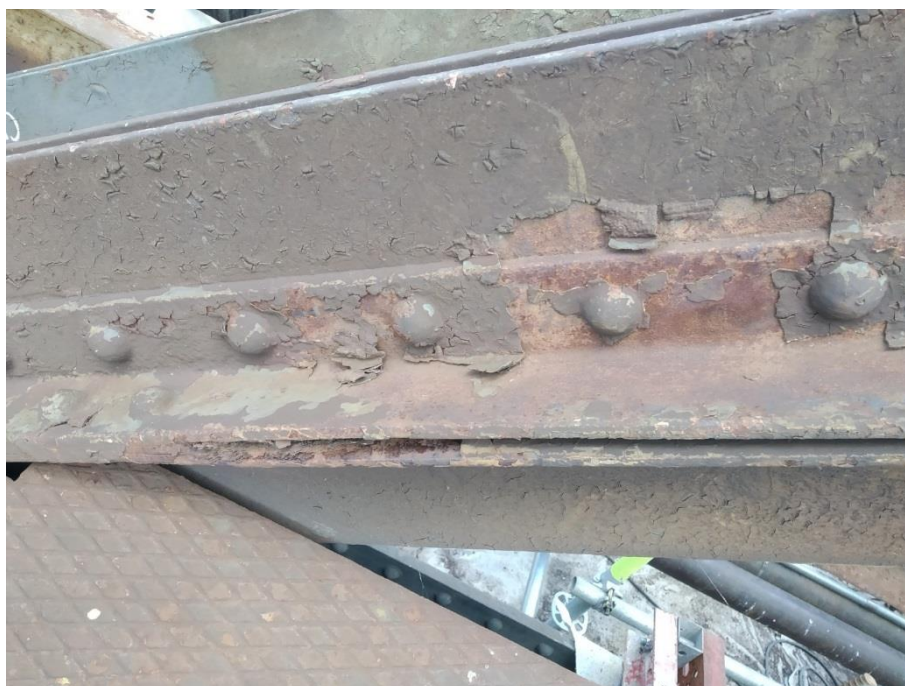
Obr. 3 Typický detail – neprůchozí štěrbina v diagonále, s podkorodovaným případně odprýskaným nátěrovým systémem

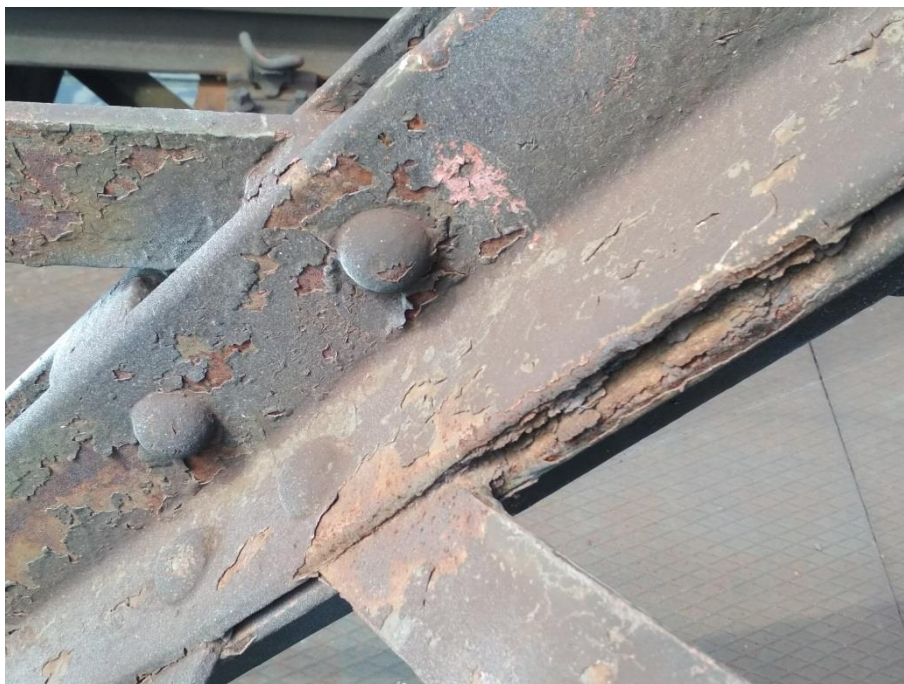
Obr. 4 Typický detail – neprůchozí štěrbina v diagonále s těžkým přístupem

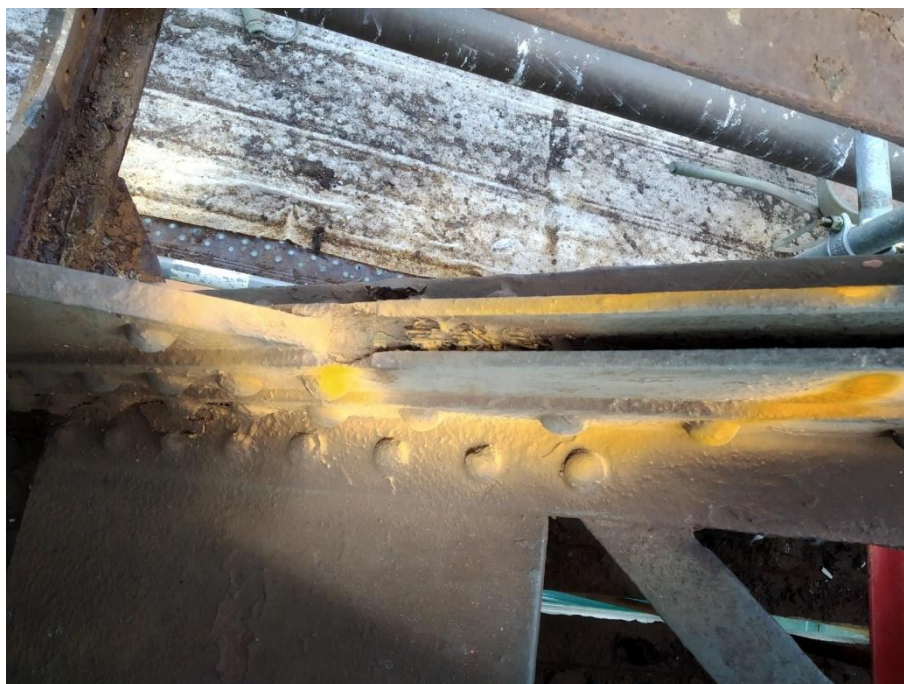
Obr. 5 Typický detail – štěrbina nad dolním pasem

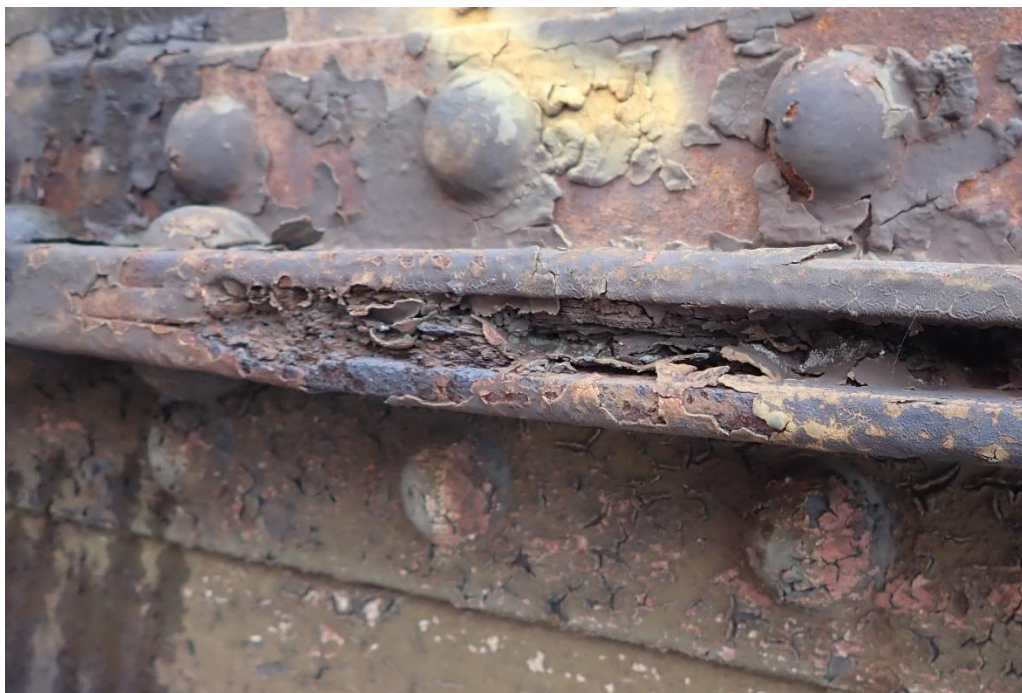
Obr. 10 Zvolené zkušební místo č. 1 – Zleva: Před tryskáním

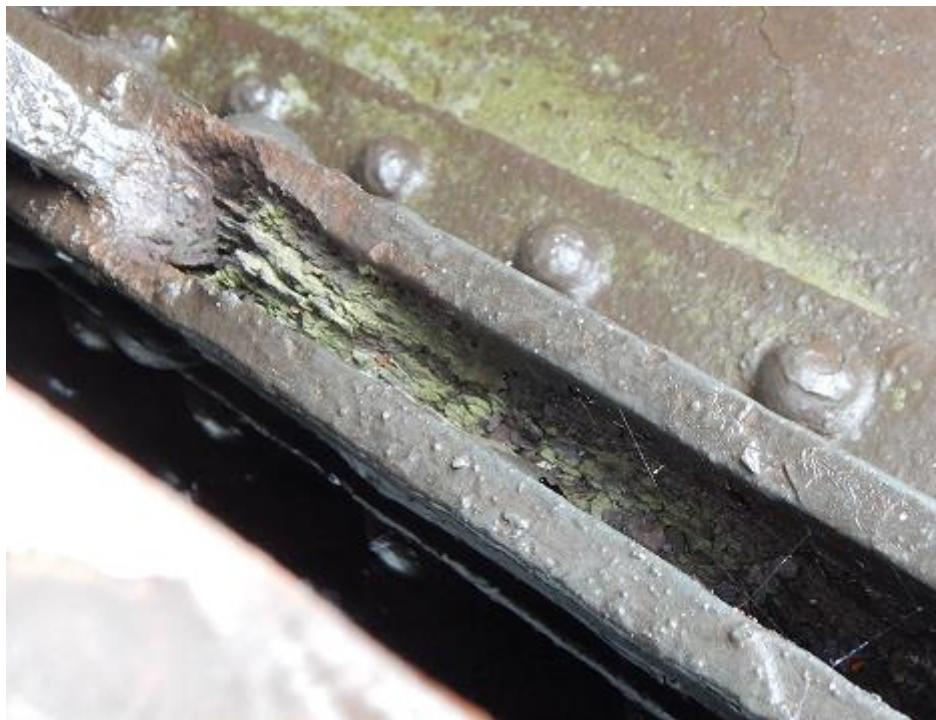
Obr. 15 Zvolené zkušební místo č.2 – Zleva: Před tryskáním

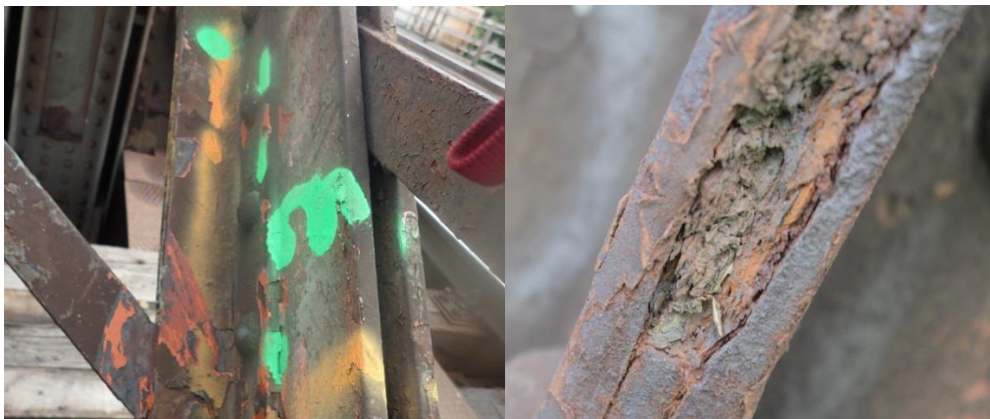
Obr. 20 Zvolené zkušební místo č.3 – Před tryskáním

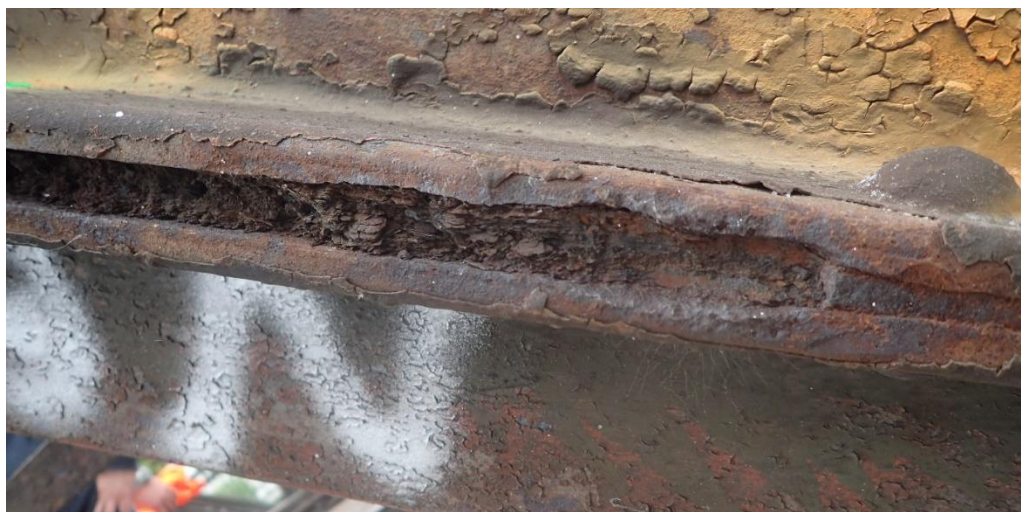
Pro zkušební místo č. 5 byla zvolena předúprava pomocí samotného tryskání křemičitým pískem. Bylo vybráno zkušební místo na diagonále naproti zkušebnímu místu č. 4. Štěrba průchozí.

Obr. 30 Zvolené zkušební místo č.5 před tryskáním

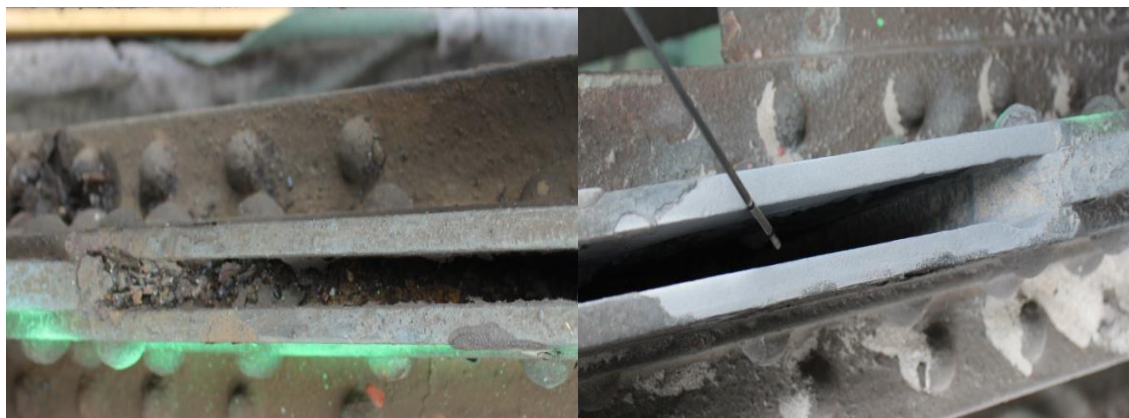
Pro zkušební místo č. 6 byla zvolena předúprava pomocí samotného tryskání křemičitým pískem. Bylo vybráno těžce dostupné zkušební místo na diagonále ocelových prvků konstrukce. Průchozí štěrbina.

Obr. 33 Zvolené zkušební místo č.6 – Vlevo: před tryskáním, vpravo: po tryskání pomocí křemičitého písku

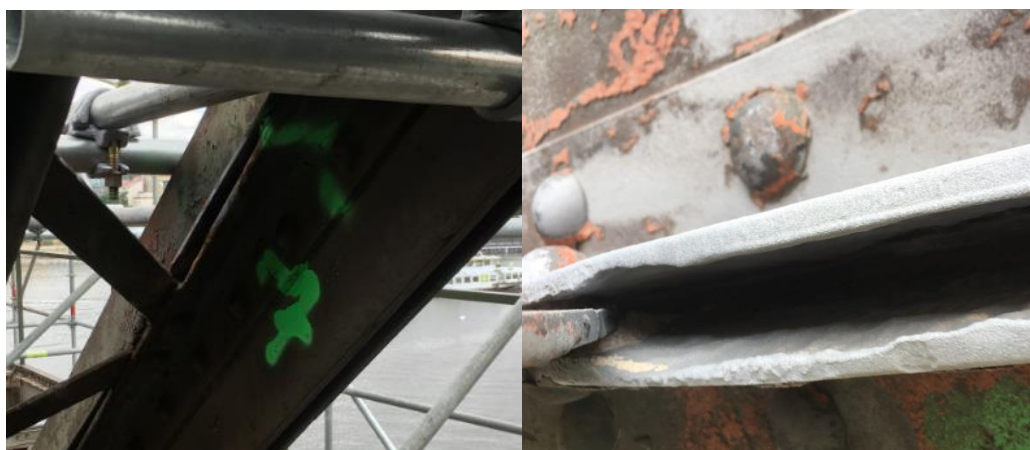
Pro zkušební místo č. 7 byla vybrána těžce dostupná štěrbina na diagonále ocelových prvků konstrukce. Bylo provedeno tryskání pomocí křemičitého písku.

Obr. 35 Zvolené zkušební místo č.7 – Vlevo: před tryskáním, vpravo: po tryskání pomocí křemičitého písku

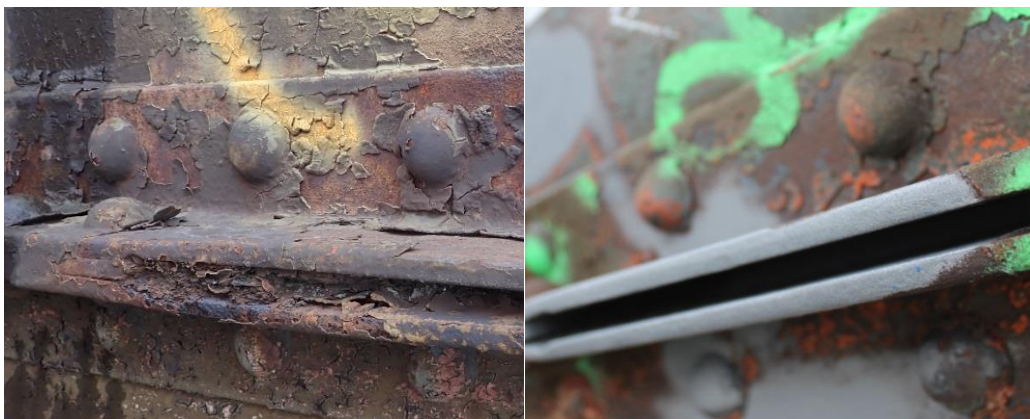
Pro zkušební místo byla vybrána poměrně lehce dostupná štěrbina ocelových prvků, přístupná od kolejiště.

Obr. 38 Zvolené zkušební místo č.8 – Vlevo: před tryskáním, vpravo: po tryskání pomocí křemičitého písku

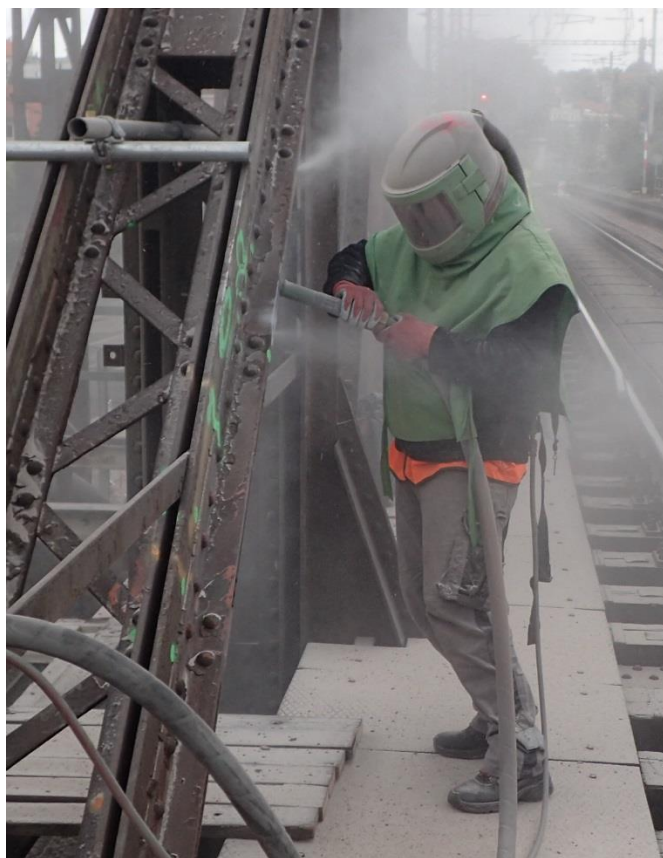
Obr. 39 Zvolené zkušební místo č.8 – tryskání

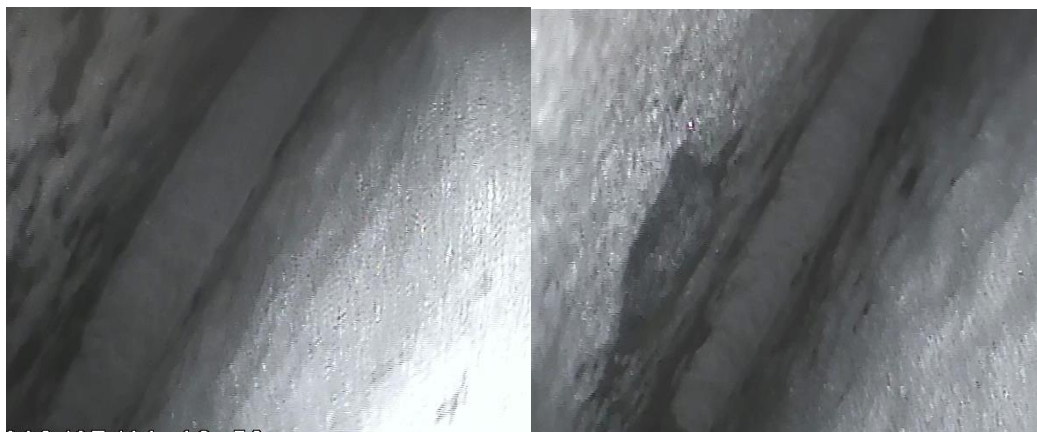
Obr. 40 Zvolené zkušební místo č.8 – po tryskání pomocí křemičitého písku (fotografie pořízené pomocí průmyslového videoskopu IPLEX G Lite)

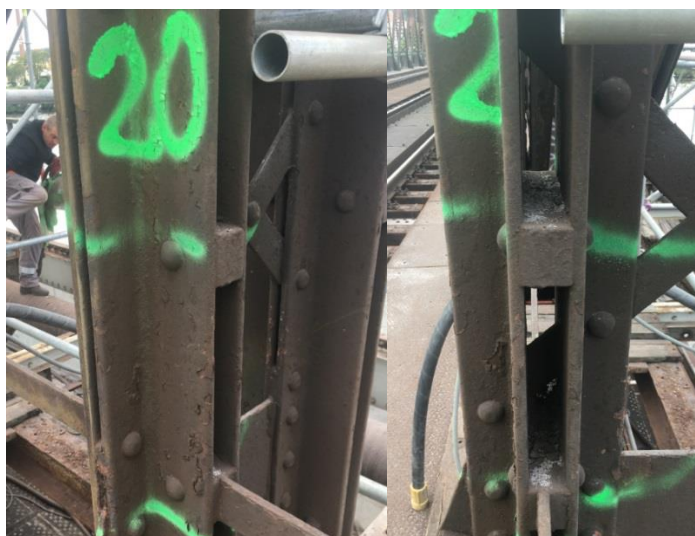
Obr. 41 Zvolené zkušební místo č.20 – před tryskáním pomocí křemičitého písku

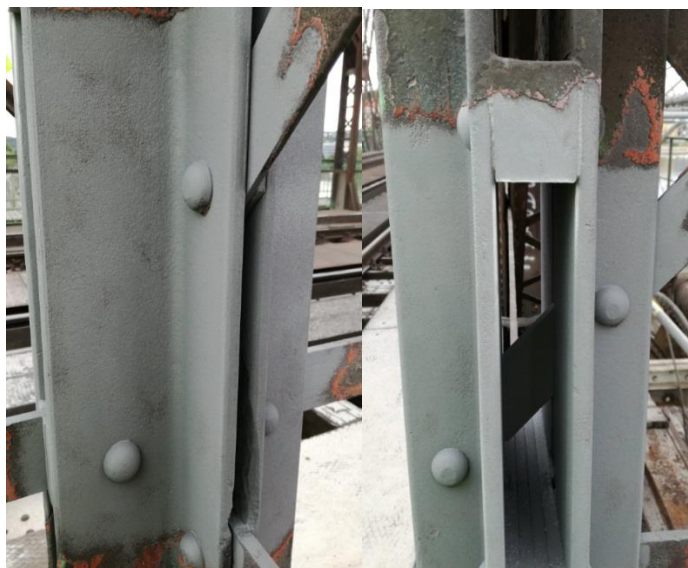
Obr. 42 Zvolené zkušební místo č.20 – po tryskání pomocí křemičitého písku

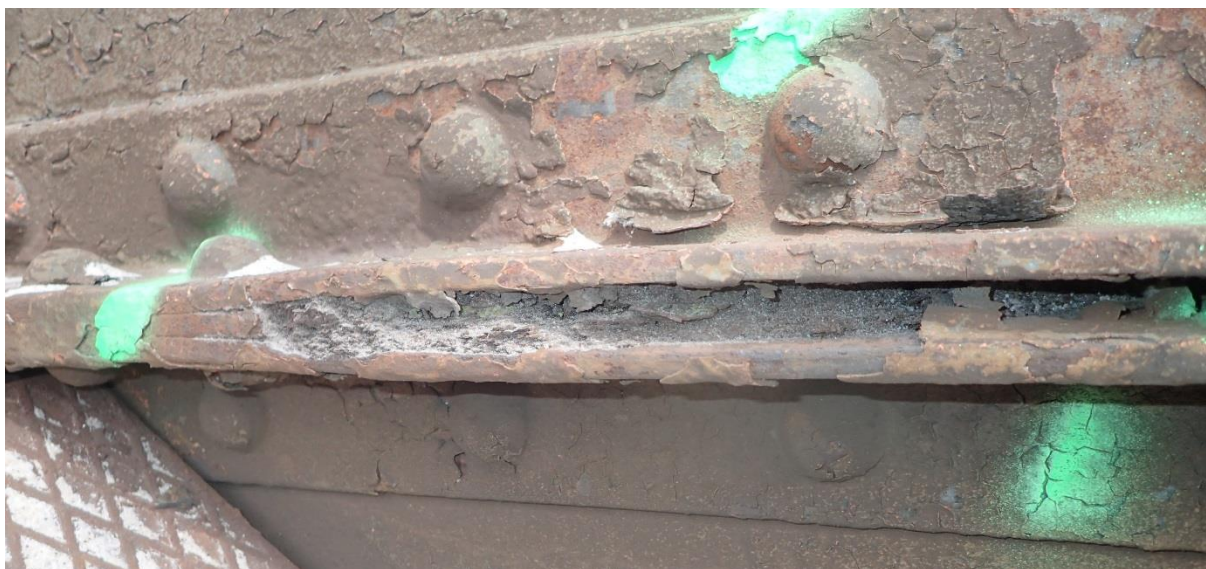
Obr. 43 Zvolené zkušební místo č.9 – před tryskáním

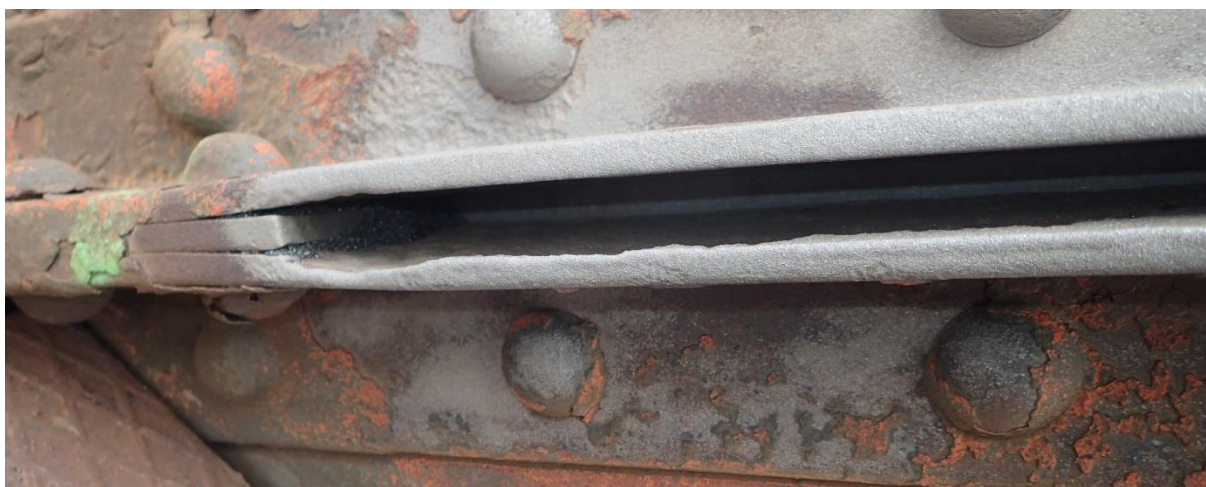
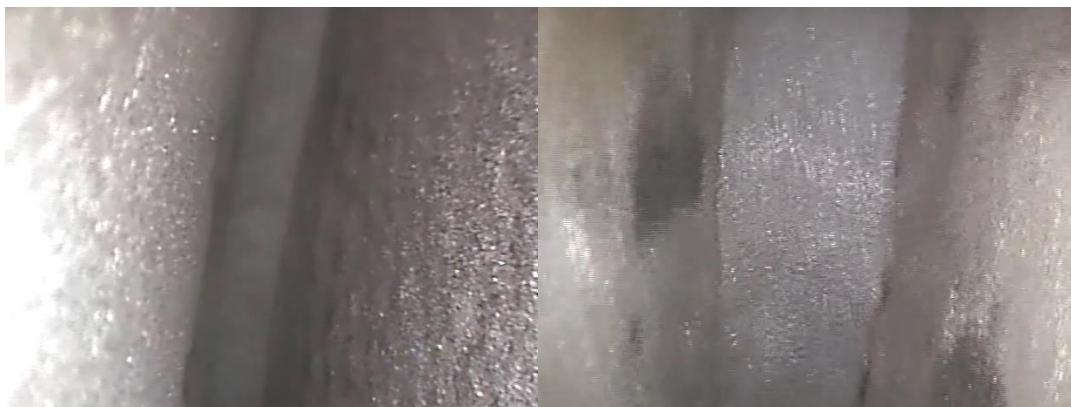
Obr. 44 Zvolené zkušební místo č.9 po tryskání pomocí ocelového abraziva

Obr. 45 Zvolené zkušební místo č.9 – po tryskání pomocí ocelového abraziva

V případě tryskání pomocí ocelového abraziva bylo dosaženo téměř dokonalého vyčištění zkušební štěrbinu č. 9. Z fotografií je patrné otryskání i dna štěrbinu na stupeň čistoty min. Sa 2,5 dle ČSN EN ISO 8501-1. U stěn ocelových prvků štěrbin bylo dosaženo kvalitní předúpravy povrchu. Na některých místech mimo úhel trysky (proudu vzduchu a tryskacího prostředku) nebylo dosaženo požadovaného stupně čistoty povrchu (přibližně Sa 2 dle ČSN EN ISO 8501-1). Při upozornění na tato místa, bylo provedeno přetryskání a následný povrch odpovídal požadované kvalitě pro aplikaci nátěrového systému.

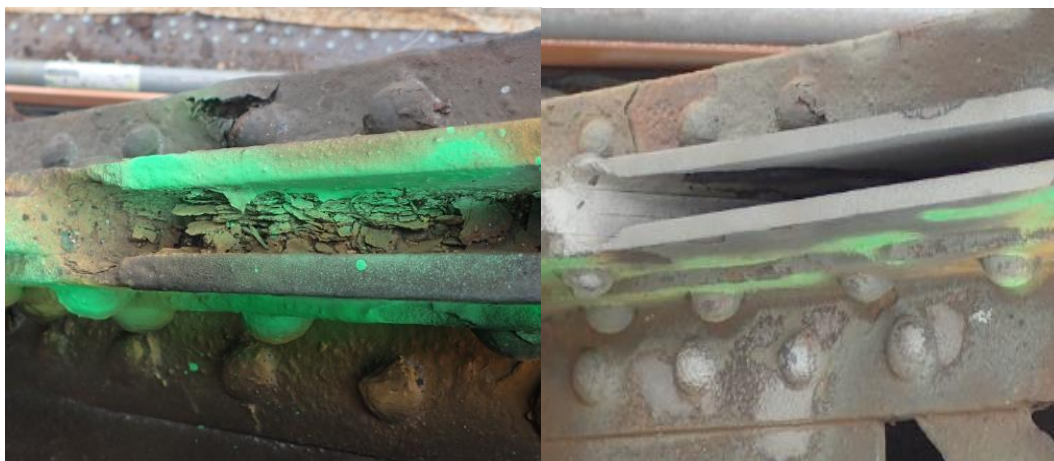
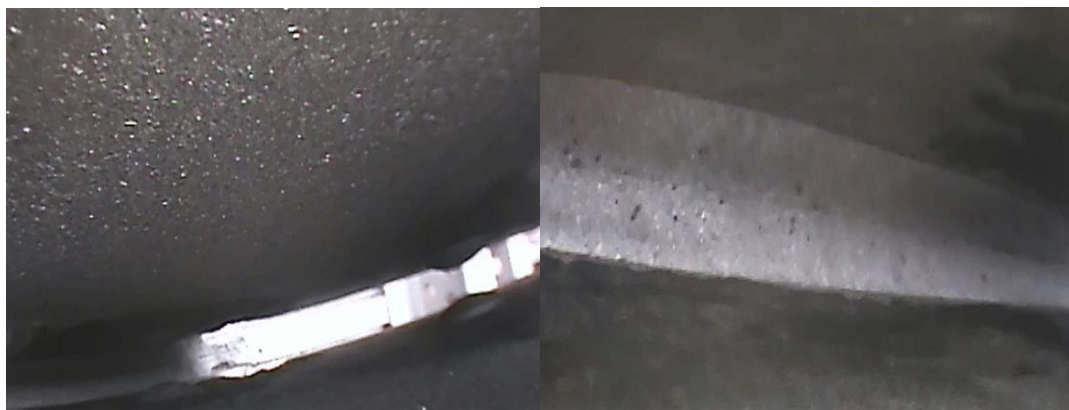
Obr. 46 Zvolené zkušební místo č.11 – Vlevo: před tryskáním, vpravo: po tryskání pomocí ocelového abraziva

Obr. 47 Zvolené zkušební místo č.11 – Vlevo: po tryskání pomocí ocelového abraziva

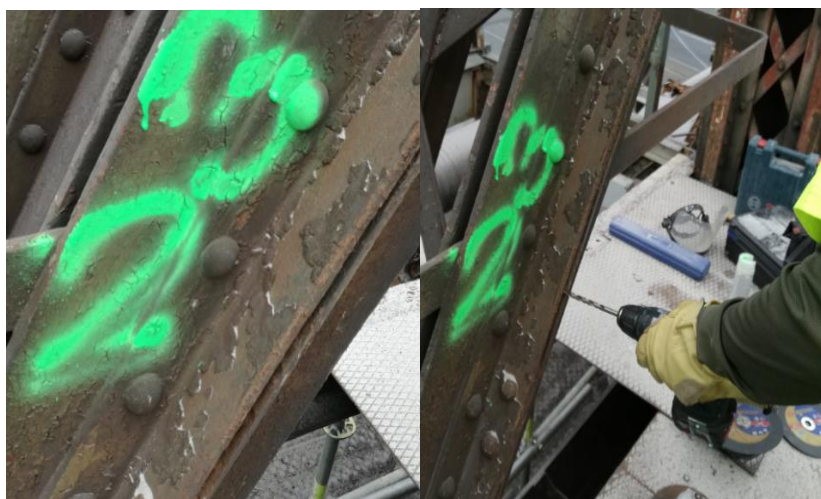
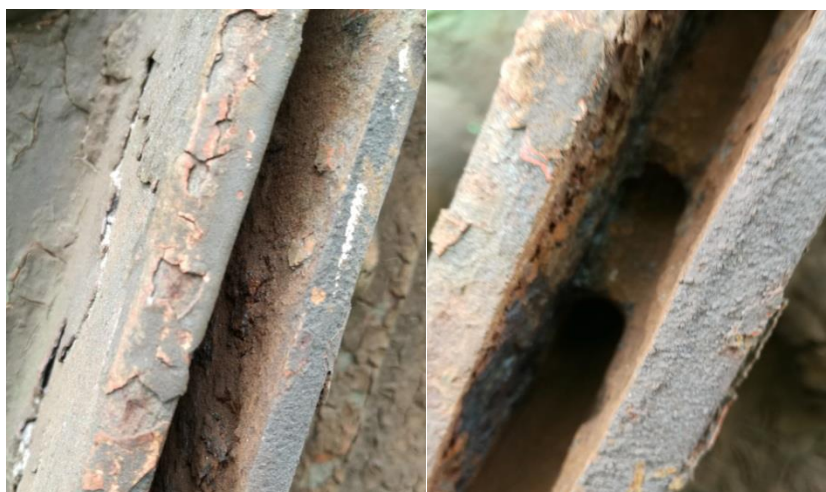
Obr. 48 Zvolené zkušební místo č.23 – Mechanický předúprava štěrbin pomocí vrtacího kladiva a vrtáku do kovu – při provádění čištění

Obr. 49 Zvolené zkušební místo č.23 – Mechanický předúprava štěrbin pomocí vrtacího kladiva a vrtáku do kovu – po provedení čištění

Tato metoda mechanické předúpravy je vhodná pouze pro dobře dostupná místa s menší šířkou pásnic. V případě provrtávání dlouhých štěrbin by mohlo docházet k špatné manipulaci s vrtacím kladivem a velkým odporem daného materiálu. V neposlední řadě je nutné poznamenat nutnost další předúpravy pro zajištění odpovídající čistoty povrchu a dosažení kotvícího profilu, např. lehkým tryskáním křemičitým pískem či ocelovým abrazivem.

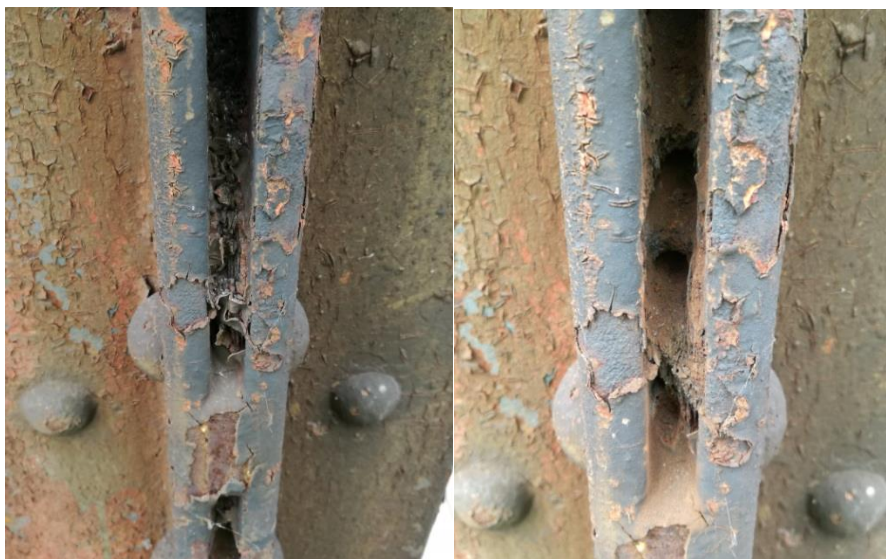
Obr. 50 Zvolené zkušební místo č.23 – Mechanický předúprava štěrbin pomocí vrtacího kladiva a vrtáku do kovu – po provedení čištění

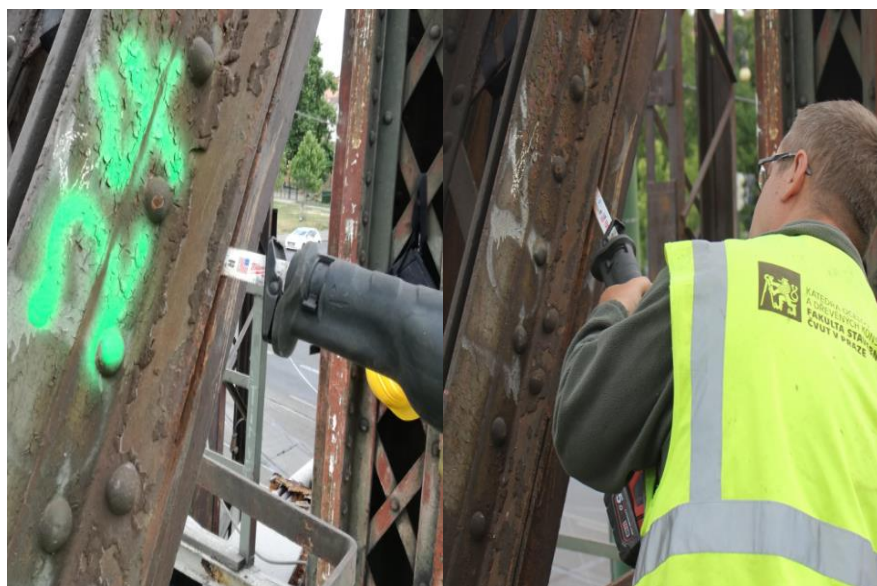
Pomocí této metody bylo docíleno drobného odstranění korozních produktů z oblasti štěrbin. V případě jejího možného použití by se musela kombinovat s dalšími typy efektivnějších předúprav povrchu ocelových konstrukcí. Zkušební místo č. 24. Tato předúprava je pro následnou aplikaci a složitost ocelové konstrukce nedostatečná.

Obr. 51 Zvolené zkušební místo č.24 – Mechanický předúprava protažením štěrbin pomocí pily ocasky

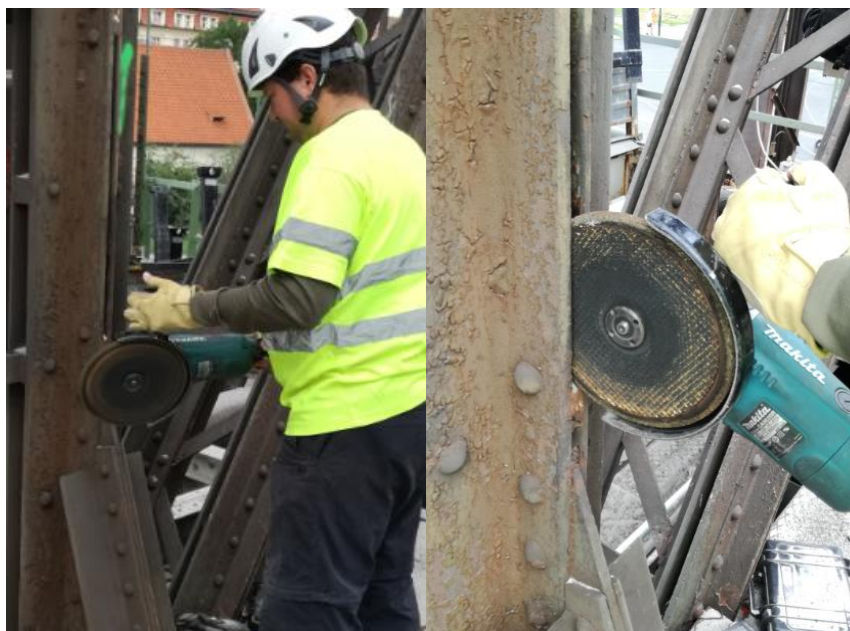
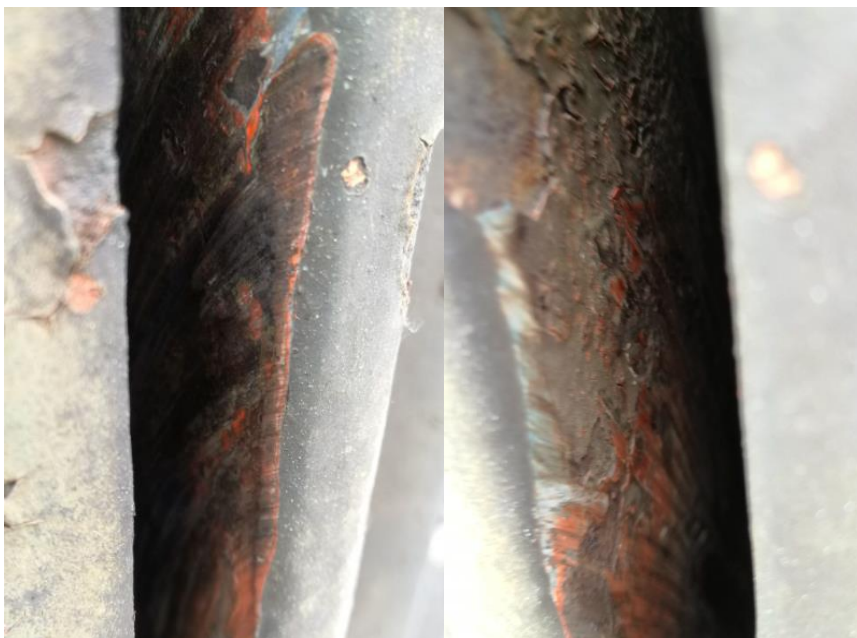
Řezání pomocí řezného kotouče uprostřed štěrbin, pomocí Makita GA9020, je vhodné pro odstranění korozní produktů širokých štěrbin, avšak pouze do určité hloubky štěrbiny. Pro následnou aplikaci nátěrových systémů by musela následovat další, efektivnější předúprava povrchu ocelové konstrukce. Zvolené zkušební místo č.25.

Obr. 52 Zvolené zkušební místo č.25 – Mechanická předúprava pomocí řezného kotouče

Obr. 53 Zvolené zkušební místo č.25 – Mechanická předúprava pomocí řezného kotouče – po aplikaci

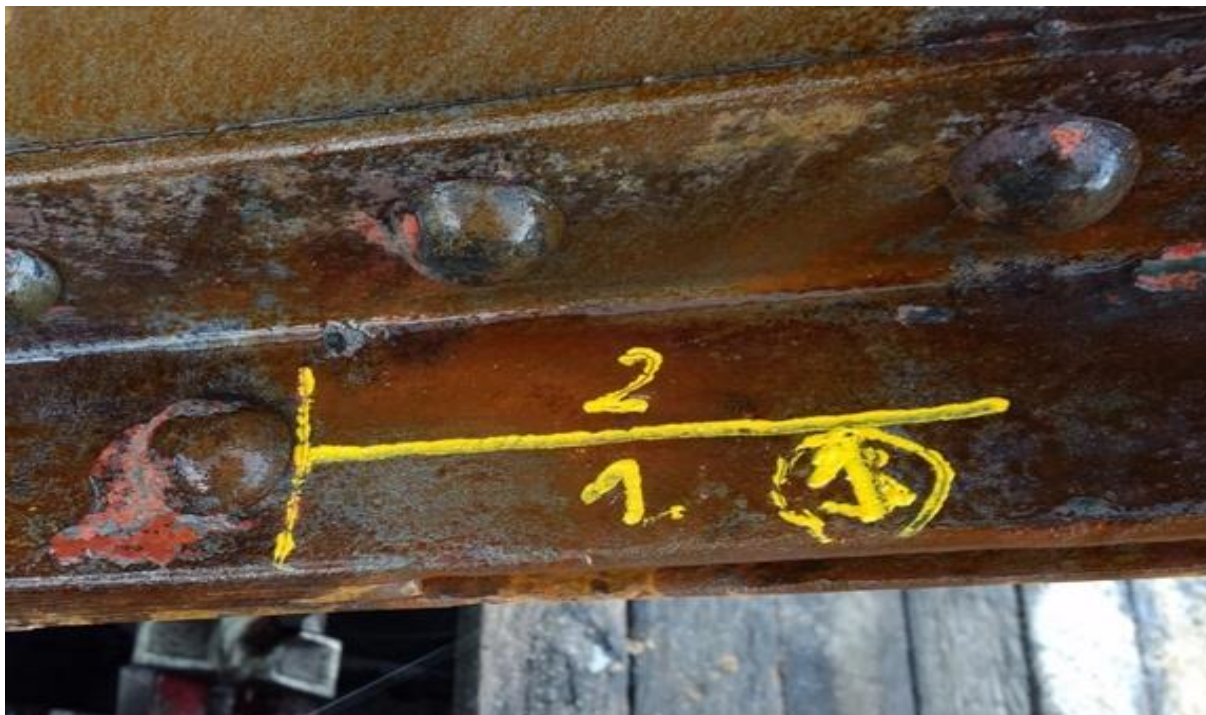
Fotodokumentace kontrolovaného místa č.1

Nejmenší naměřená zbytková tloušťka materiálu je 5,3 mm (kolečko). Nejhorší oblast zasažená korozí je označena čtvercem (20-60 mm od začátku skenování), kde se tloušťka materiálu pohybuje v rozmezí 5,3 až 7,2 mm. Největší tloušťka materiálu je 10,7 mm.

Nejmenší naměřená zbytková tloušťka materiálu je 4,5 mm (kolečko). Nejhorší oblast zasažená korozí je označena čtvercem (10-60 mm od začátku skenování), kde se tloušťka materiálu pohybuje v rozmezí 4,5 až 7,8 mm. Největší tloušťka materiálu je 11,9 mm.

Vybrané místo s nejmenší zbytkovou tloušťkou materiálu 4,5 mm.

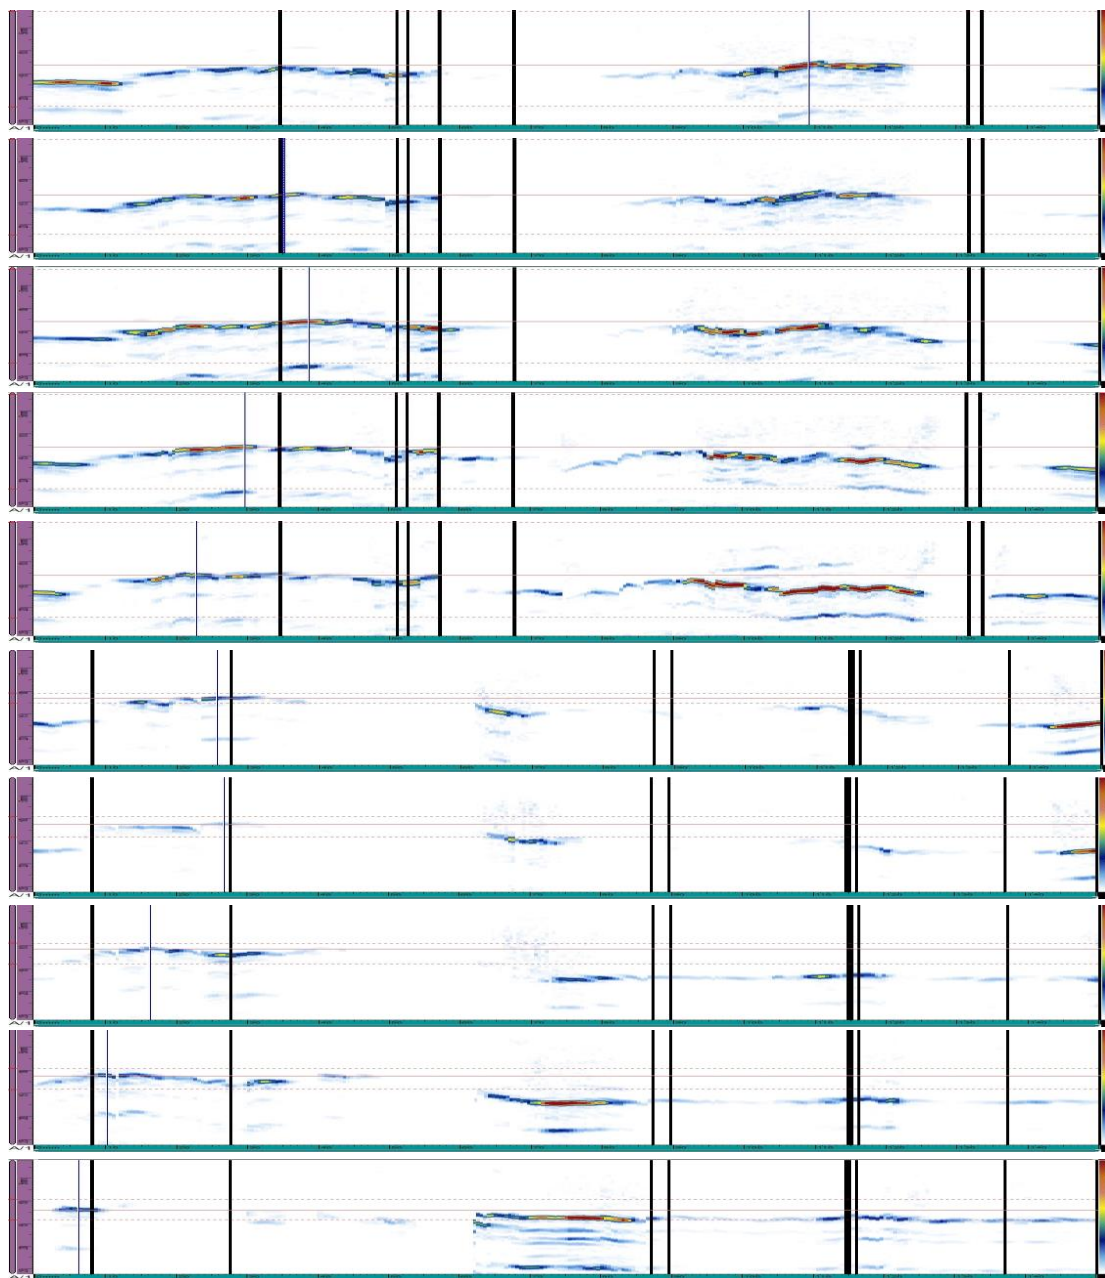
Nejmenší naměřená zbytková tloušťka materiálu je 10,3 mm (kolečko). Nejhorší oblast zasažená korozi je označena čtvercem (0-50 mm od začátku skenování), kde se tloušťka materiálu pohybuje v rozmezí 10,3 až 12,6 mm. Největší tloušťka materiálu je 16,8 mm.

Vybrané místo s nejmenší zbytkovou tloušťkou materiálu 10,3 mm.

1 řez	min. 11,3 mm	6 řez	min. 12,5 mm
2 řez	min. 10,8 mm	7 řez	min. 12,5 mm
3 řez	min. 10,5 mm	8 řez	min. 12,6 mm
4 řez	min. 10,9 mm	9 řez	min. 13,1 mm
5 řez	min. 11,1 mm	10 řez	min. 12,5 mm

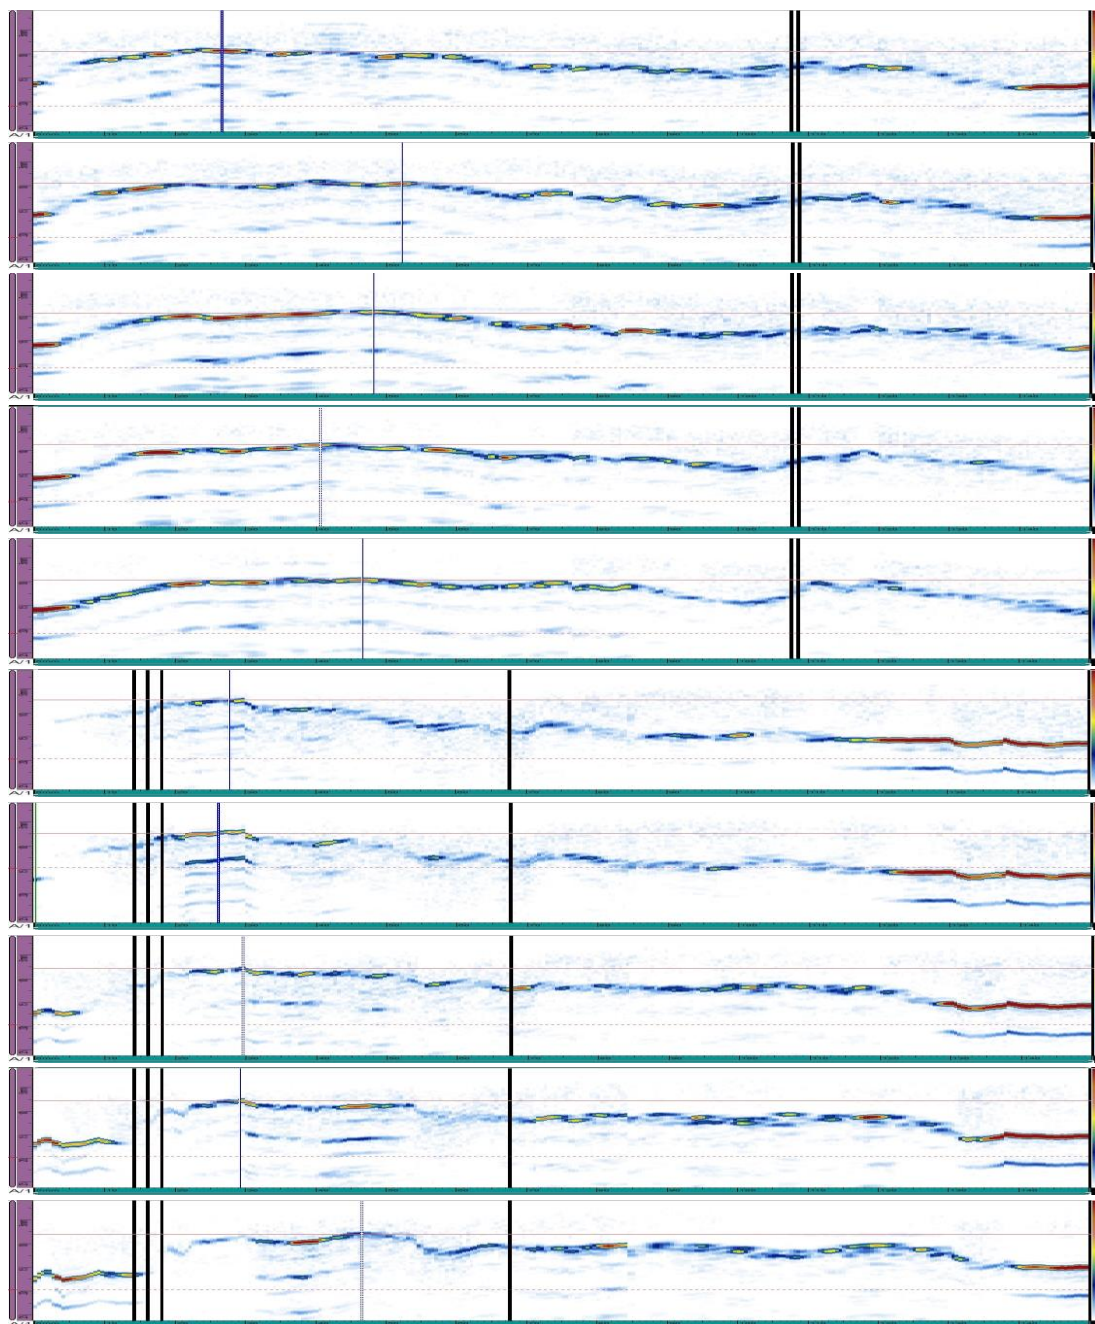
Nejmenší naměřená zbytková tloušťka materiálu je 6,8 mm (kolečko). Nejhorší oblast zasažená korozi je označena čtvercem (15-70 mm od začátku skenování), kde se tloušťka materiálu pohybuje v rozmezí 6,8 až 10,8 mm. Největší tloušťka materiálu je 16,3 mm.

Vybrané místo s nejmenší zbytkovou tloušťkou materiálu 7,2 mm.

1 řez	min. 7,7 mm	6 řez	min. 9,2 mm
2 řez	min. 7,5 mm	7 řez	min. 8,5 mm
3 řez	min. 7,5 mm	8 řez	min. 8,7 mm
4 řez	min. 6,9 mm	9 řez	min. 9,1 mm
5 řez	min. 7,2 mm	10 řez	min. 8,9 mm

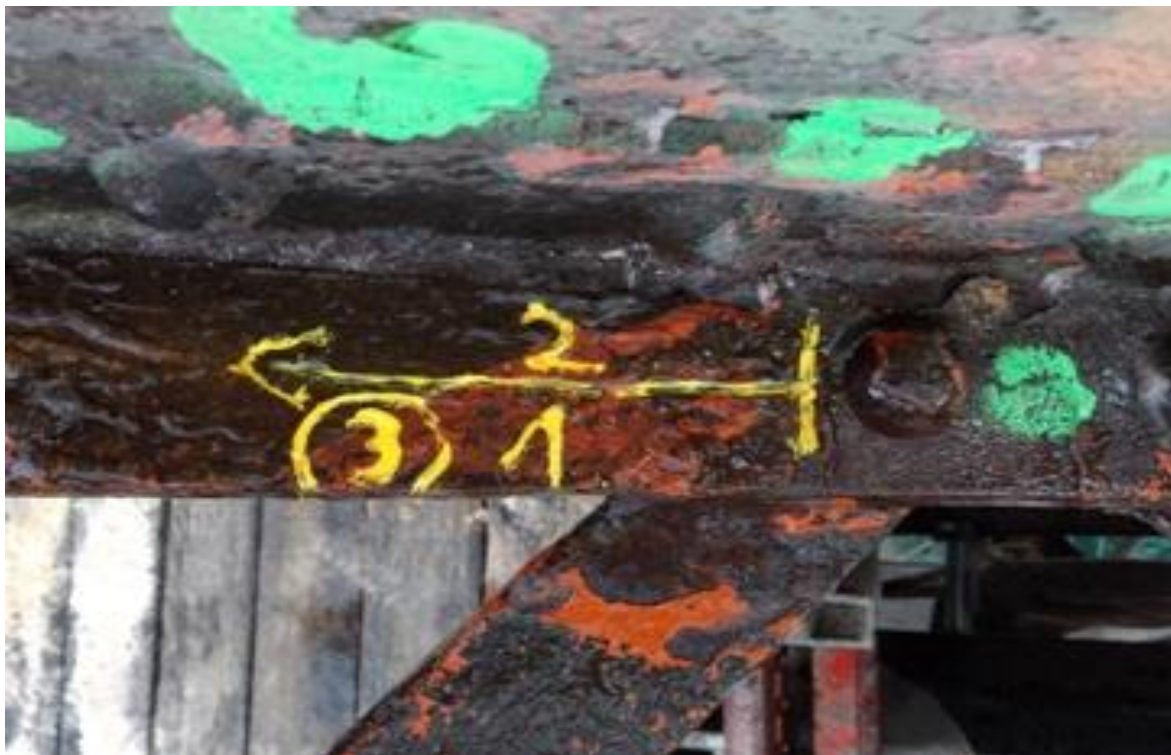
Fotodokumentace kontrolovaného místa č.3

Nejmenší naměřená zbytková tloušťka materiálu je 6,6 mm (kolečko). Nejhorší oblast zasažená korozí je označena čtvercem (40-150 mm od začátku skenování), kde se tloušťka materiálu pohybuje v rozmezí 6,6 až 8,2 mm. Největší tloušťka materiálu je 10,3 mm.

Nejmenší naměřená zbytková tloušťka materiálu je 4,3 mm (kolečko). Nejhorší oblast zasažená korozi je označena čtvercem (60-150 mm od začátku skenování), kde se tloušťka materiálu pohybuje v rozmezí 4,3 až 7,2 mm. Největší tloušťka materiálu je 10,1 mm.

Vybrané místo s nejmenší zbytkovou tloušťkou materiálu 4,3 mm.

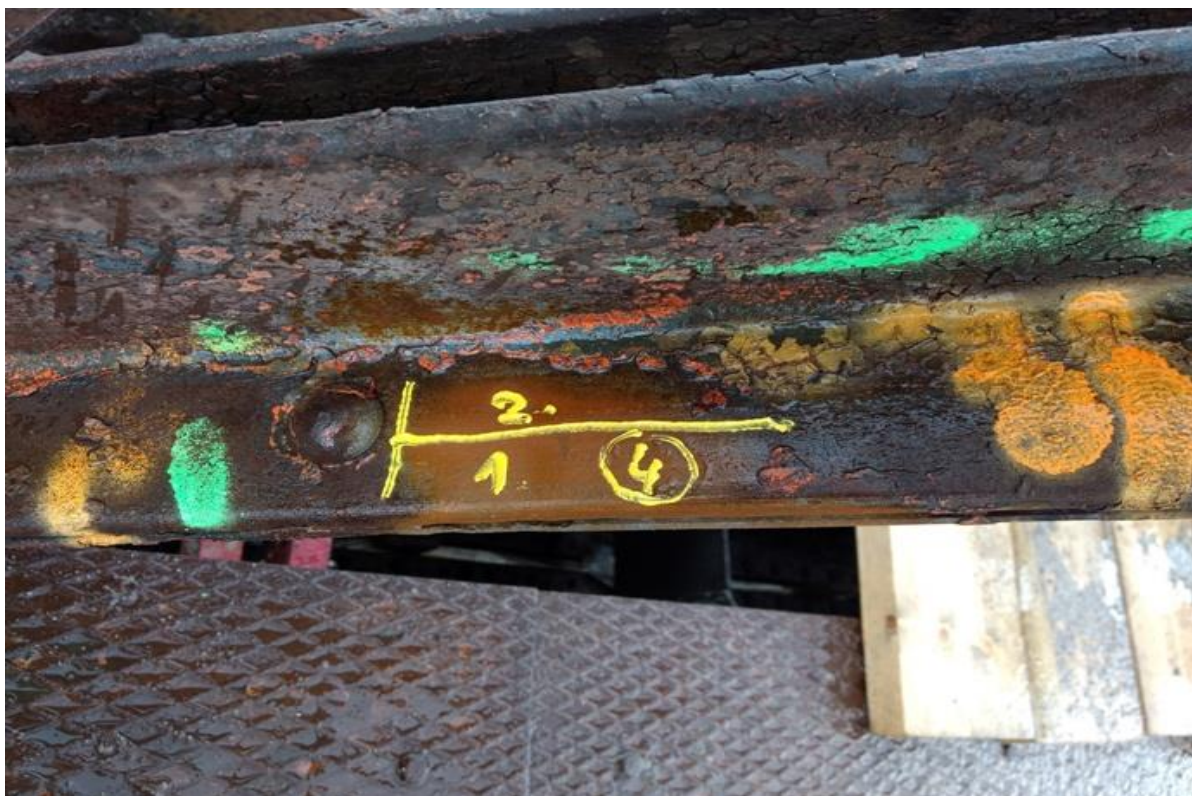
Fotodokumentace kontrolovaného místa č.4

Nejmenší naměřená zbytková tloušťka materiálu je 8,9 mm (kolečko). Nejhorší oblast zasažená korozí je označena čtvercem (0-80 mm od začátku skenování), kde se tloušťka materiálu pohybuje v rozmezí 8,9 až 10,5 mm. Největší tloušťka materiálu je 14,2 mm.

Nejmenší naměřená zbytková tloušťka materiálu je 9,9 mm (kolečko). Nejhorší oblast zasažená korozi je označena čtvercem (0-70 mm od začátku skenování), kde se tloušťka materiálu pohybuje v rozmezí 9,9 až 11,3 mm. Největší tloušťka materiálu je 15,3 mm.

Vybrané místo s nejmenší zbytkovou tloušťkou materiálu 9,9 mm.
