ZHODNOCENÍ DOPOSUD PROVEDENÝCH PRACÍ A POSUDKŮ
K PAMÁTKOVĚ CHRÁNĚNÉMU ŽELEZNIČNÍHO MOSTU V EV. KM 3,706
POD VYŠEHRADEM ZA ÚČASTI ZAHRANIČNÍHO EXPERTA

**Railway Bridge „Pod Vyšehradem“ in Prague –
Preservation of the existing bridge: Assessment and
feasibility study for the restoration**

Report No. E19-02/01

Date: 1 July 2019

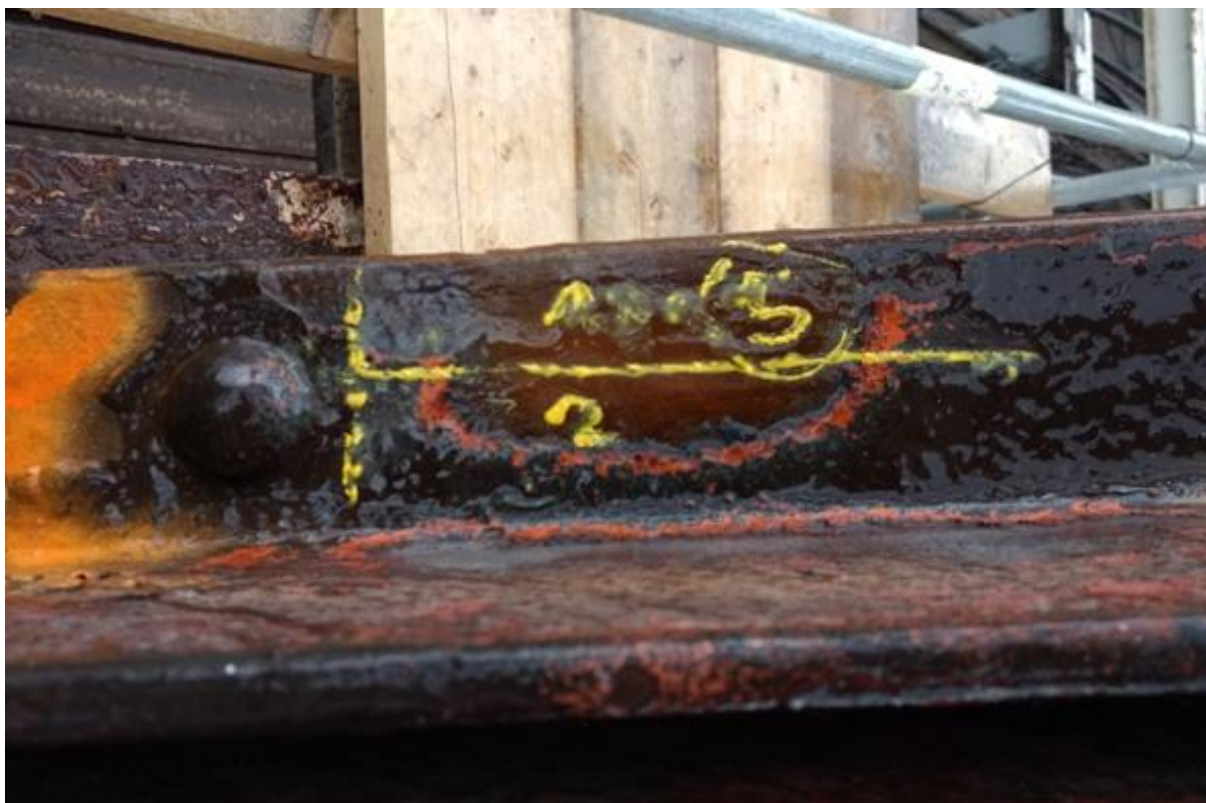
Fotodokumentace kontrolovaného místa č.5

Nejmenší naměřená zbytková tloušťka materiálu je 8,0 mm (kolečko). Nejhorší oblast zasažená korozí je označena čtvercem (40-70 mm od začátku skenování), kde se tloušťka materiálu pohybuje v rozmezí 8,0 až 9,2 mm. Největší tloušťka materiálu je 10,6 mm.

Nejmenší naměřená zbytková tloušťka materiálu je 9,7 mm (kolečko). Nejhorší oblast zasažená korozí je označena čtvercem (20-120 mm od začátku skenování), kde se tloušťka materiálu pohybuje v rozmezí 9,7 až 10,5 mm. Největší tloušťka materiálu je 12,8 mm.

Vybrané místo s nejmenší zbytkovou tloušťkou materiálu 9,7 mm.

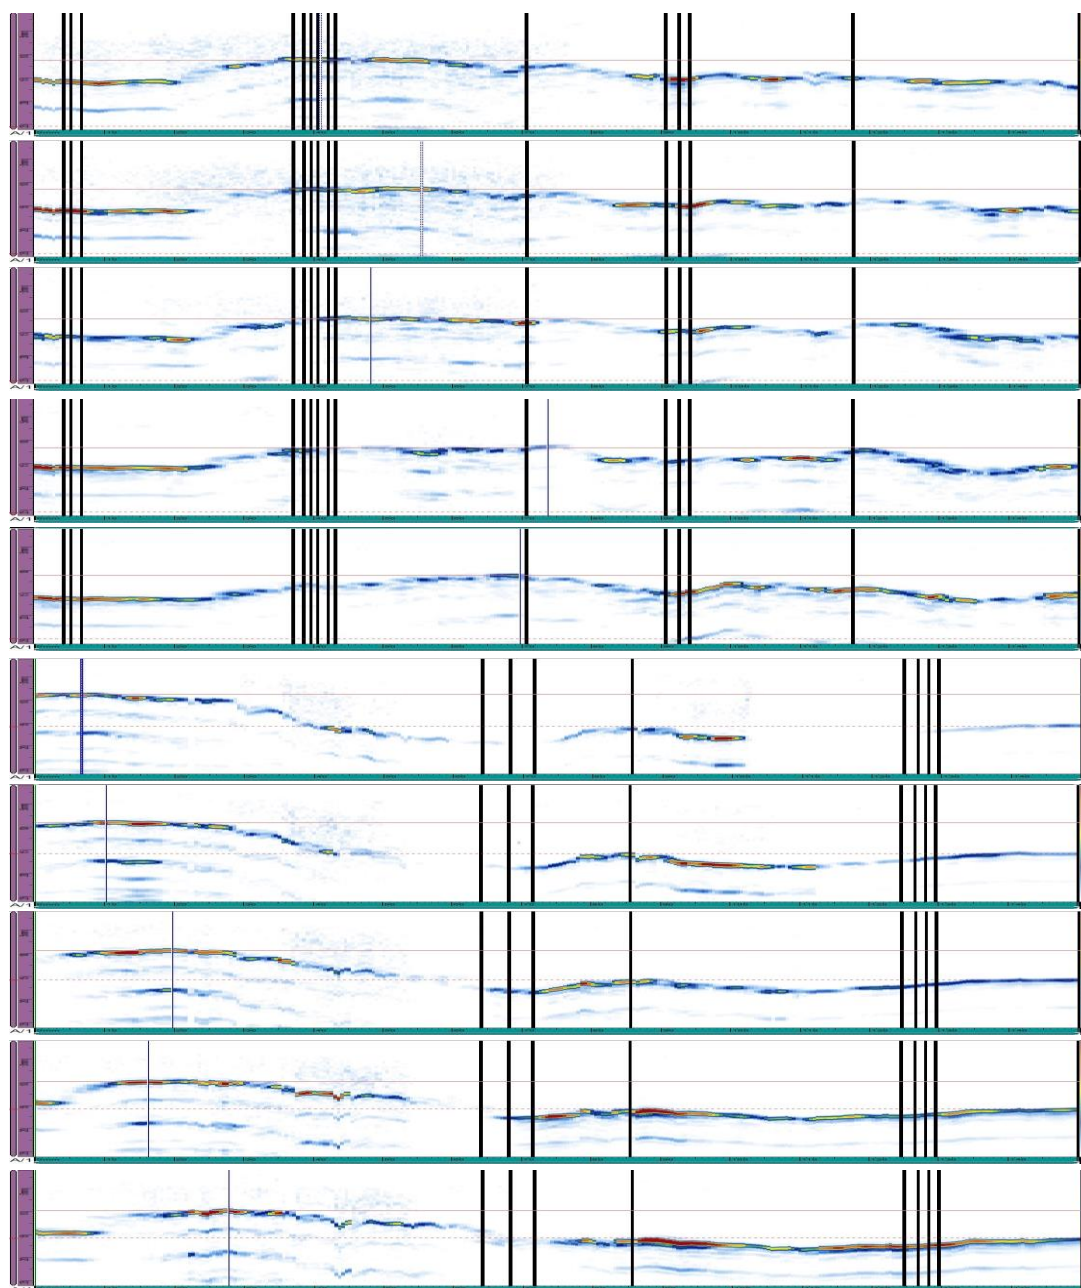
Nejmenší naměřená zbytková tloušťka materiálu je 8,3 mm (kolečko). Nejhorší oblast zasažená korozi je označena čtvercem (0-60 mm od začátku skenování), kde se tloušťka materiálu pohybuje v rozmezí 8,3 až 12,5 mm. Největší tloušťka materiálu je 16,8 mm.

Vybrané místo s nejmenší zbytkovou tloušťkou materiálu 8,3 mm.

1 řez	min. 9,3 mm	6 řez	min. 10,9 mm
2 řez	min. 9,5 mm	7 řez	min. 11,3 mm
3 řez	min. 9,0 mm	8 řez	min. 11,7 mm
4 řez	min. 8,6 mm	9 řez	min. 10,9 mm
5 řez	min. 8,5 mm	10 řez	min. 10,6 mm

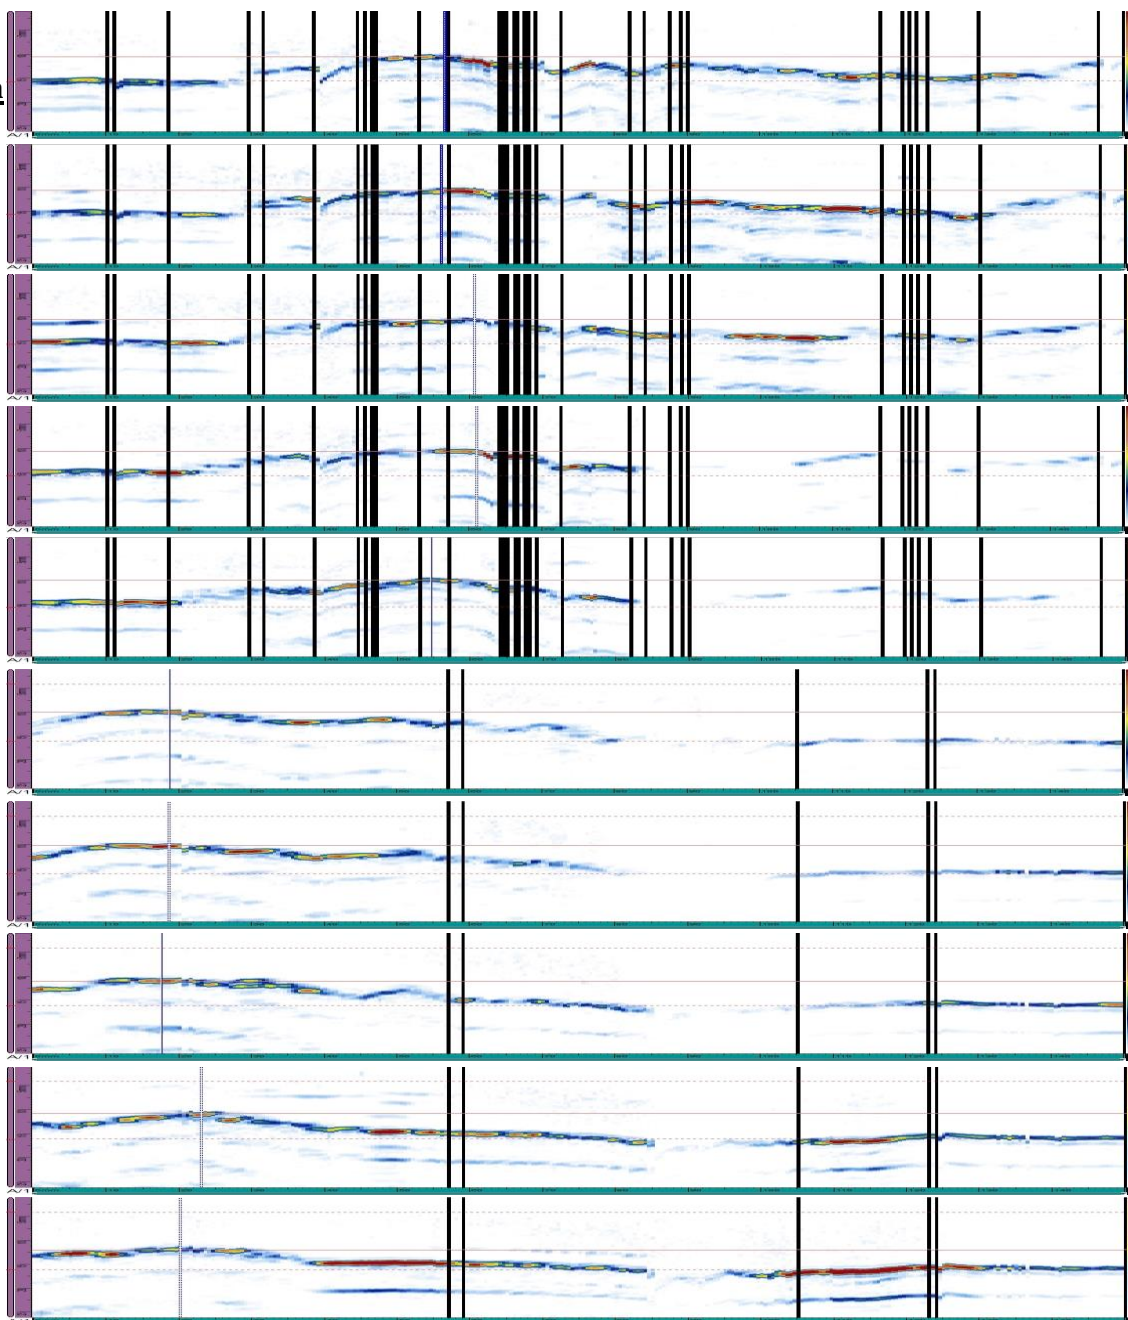
Nejmenší naměřená zbytková tloušťka materiálu je 9,4 mm (kolečko). Nejhorší oblast zasažená korozi je označena čtvercem (0-50 mm od začátku skenování), kde se tloušťka materiálu pohybuje v rozmezí 9,4 až 11 mm. Největší tloušťka materiálu je 15,5 mm.

Vybrané místo s nejmenší zbytkovou tloušťkou materiálu 9,4 mm.

1 řez	min. 11,4 mm	6 řez	min. 9,5 mm
2 řez	min. 10,5 mm	7 řez	min. 10,4 mm
3 řez	min. 10,5 mm	8 řez	min. 10,4 mm
4 řez	min. 9,9 mm	9 řez	min. 10,2 mm
5 řez	min. 9,6 mm	10 řez	min. 10,4 mm

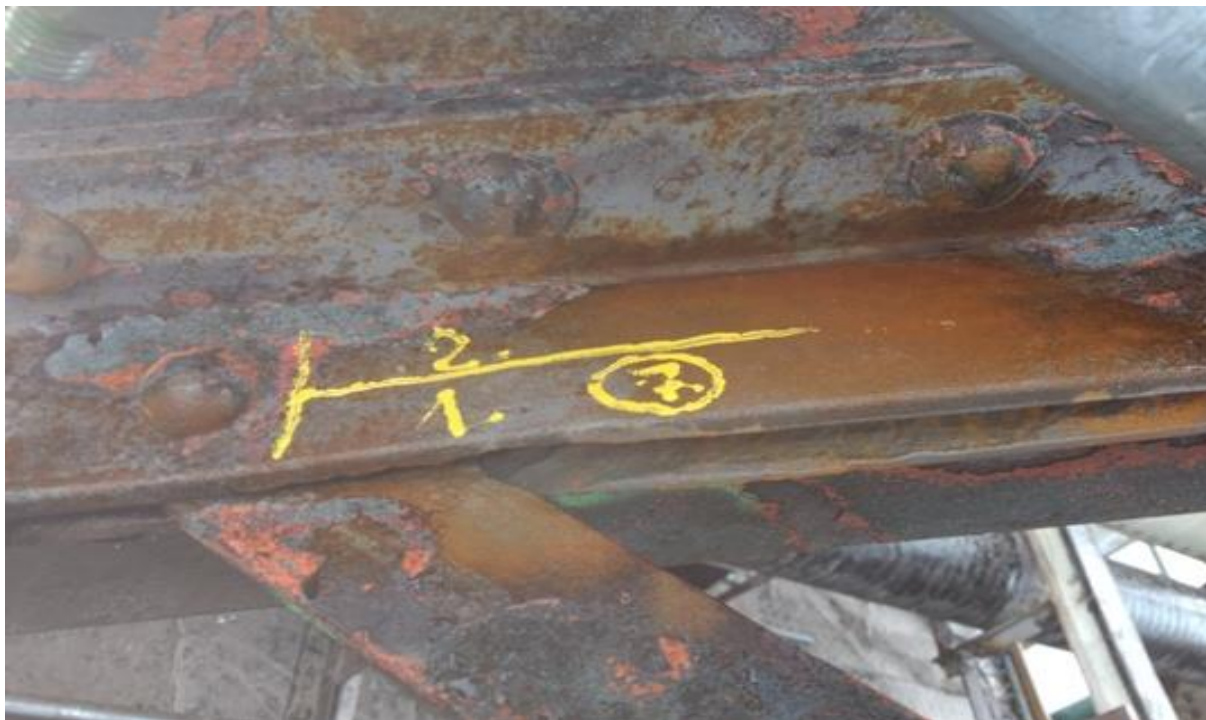
Fotodokumentace kontrolovaného místa č.7

Nejmenší naměřená zbytková tloušťka materiálu je 5,7 mm (kolečko). Nejhorší oblast zasažená korozí je označena čtvercem (50-110 mm od začátku skenování), kde se tloušťka materiálu pohybuje v rozmezí 5,7 až 7,4 mm. Největší tloušťka materiálu je 9,6 mm.

Nejmenší naměřená zbytková tloušťka materiálu je 2,8 mm (kolečko). Nejhorší oblast zasažená korozi je označena čtvercem (60-150 mm od začátku skenování), kde se tloušťka materiálu pohybuje v rozmezí 3,1 až 6,8 mm. Největší tloušťka materiálu je 11,3 mm.

Vybrané místo s nejmenší zbytkovou tloušťkou materiálu 2,8 mm.

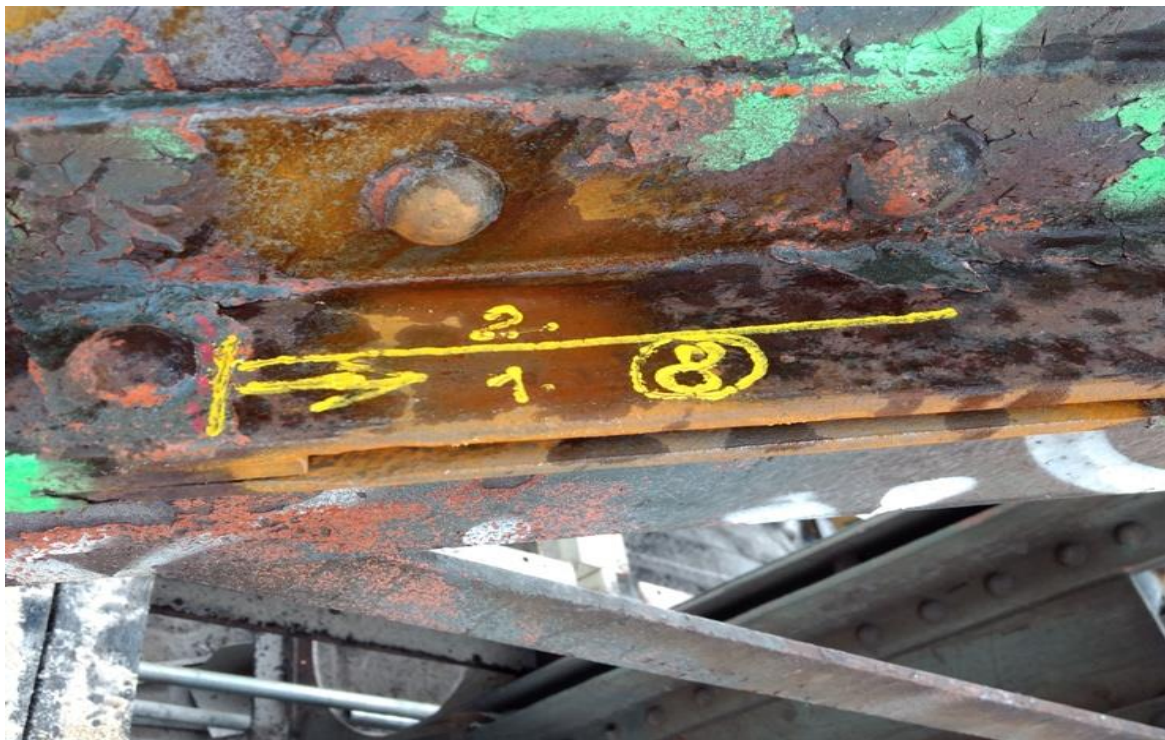
Fotodokumentace kontrolovaného místa č.8

Nejmenší naměřená zbytková tloušťka materiálu je 6,1 mm (kolečko). Nejhorší oblast zasažená korozi je označena čtvercem (20-120 mm od začátku skenování), kde se tloušťka materiálu pohybuje v rozmezí 6,1 až 7,5 mm. Největší tloušťka materiálu je 11,9 mm.

Nejmenší naměřená zbytková tloušťka materiálu je 6,2 mm (kolečko). Nejhorší oblast zasažená korozi je označena čtvercem (20-120 mm od začátku skenování), kde se tloušťka materiálu pohybuje v rozmezí 6,2 až 7,8 mm. Největší tloušťka materiálu je 11,2 mm.

Vybrané místo s nejmenší zbytkovou tloušťkou materiálu 6,2 mm.

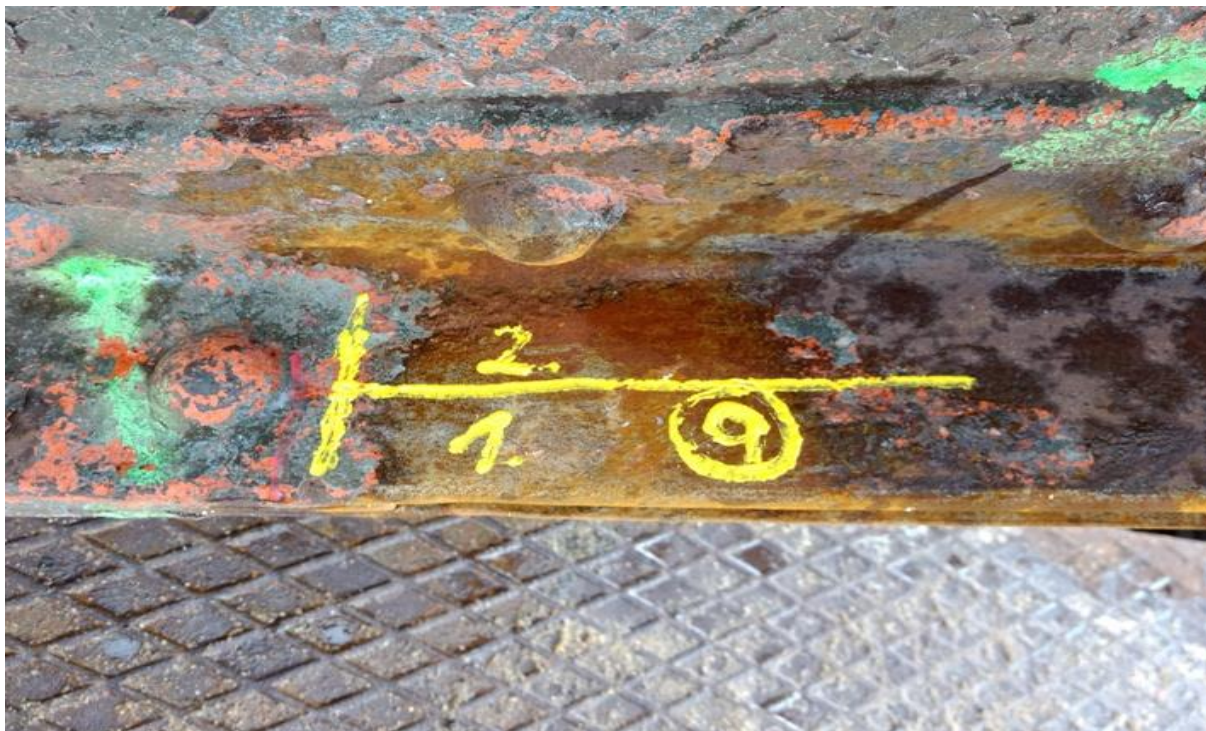
Fotodokumentace kontrolovaného místa č.9

Nejmenší naměřená zbytková tloušťka materiálu je 5,9 mm (kolečko). Nejhorší oblast zasažená korozí je označena čtvercem (10-70, 90-120 mm od začátku skenování), kde se tloušťka materiálu pohybuje v rozmezí 5,9 až 7,2 mm. Největší tloušťka materiálu je 10,1 mm

Nejmenší naměřená zbytková tloušťka materiálu je 5,3 mm (kolečko). Nejhorší oblast zasažená korozi je označena čtvercem (10-120 mm od začátku skenování), kde se tloušťka materiálu pohybuje v rozmezí 5,3 až 8,5 mm. Největší tloušťka materiálu je 10,4 mm

Vybrané místo s nejmenší zbytkovou tloušťkou materiálu 5,3 mm.

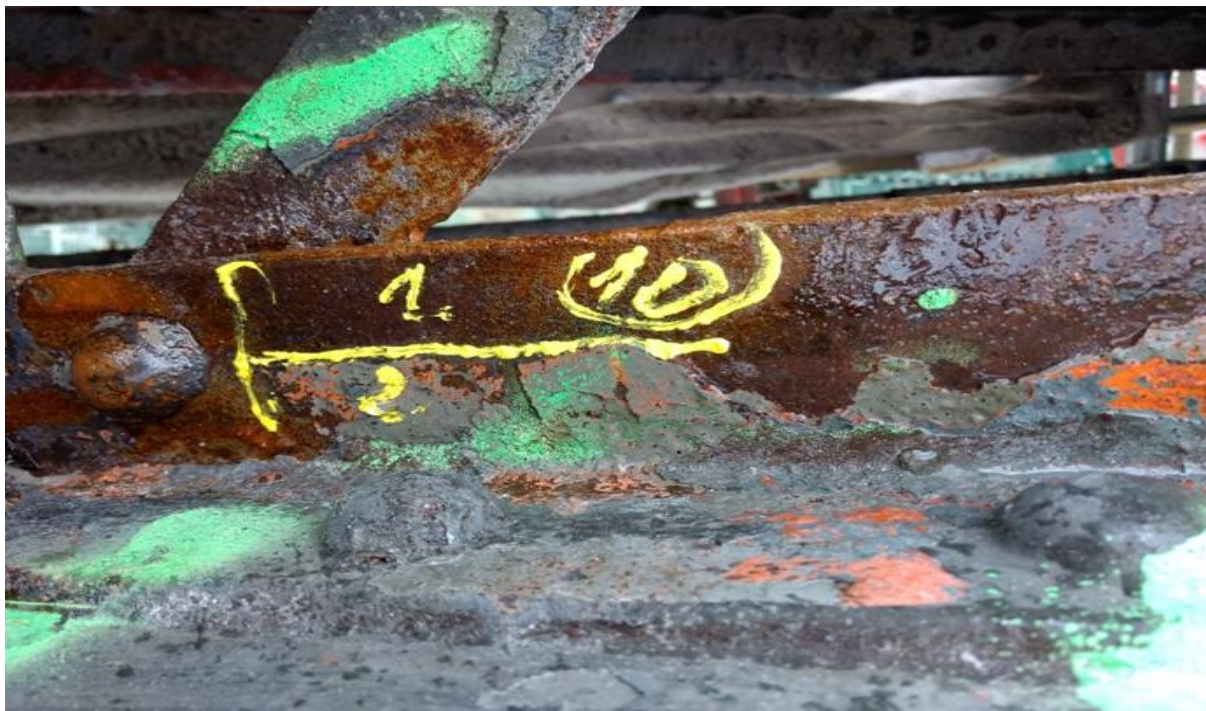
Fotodokumentace kontrolovaného místa č.10

Nejmenší naměřená zbytková tloušťka materiálu je 4,0 mm (kolečko). Nejhorší oblast zasažená korozi je označena čtvercem (40-140 mm od začátku skenování), kde se tloušťka materiálu pohybuje v rozmezí 4,0 až 6,8 mm. Největší tloušťka materiálu je 10,7 mm

Nejmenší naměřená zbytková tloušťka materiálu je 6,7 mm (kolečko). Nejhorší oblast zasažená korozí je označena čtvercem (60-150 mm od začátku skenování), kde se tloušťka materiálu pohybuje v rozmezí 6,7 až 10,5 mm. Největší tloušťka materiálu je 12,2 mm

Vybrané místo s nejmenší zbytkovou tloušťkou materiálu 6,7 mm.

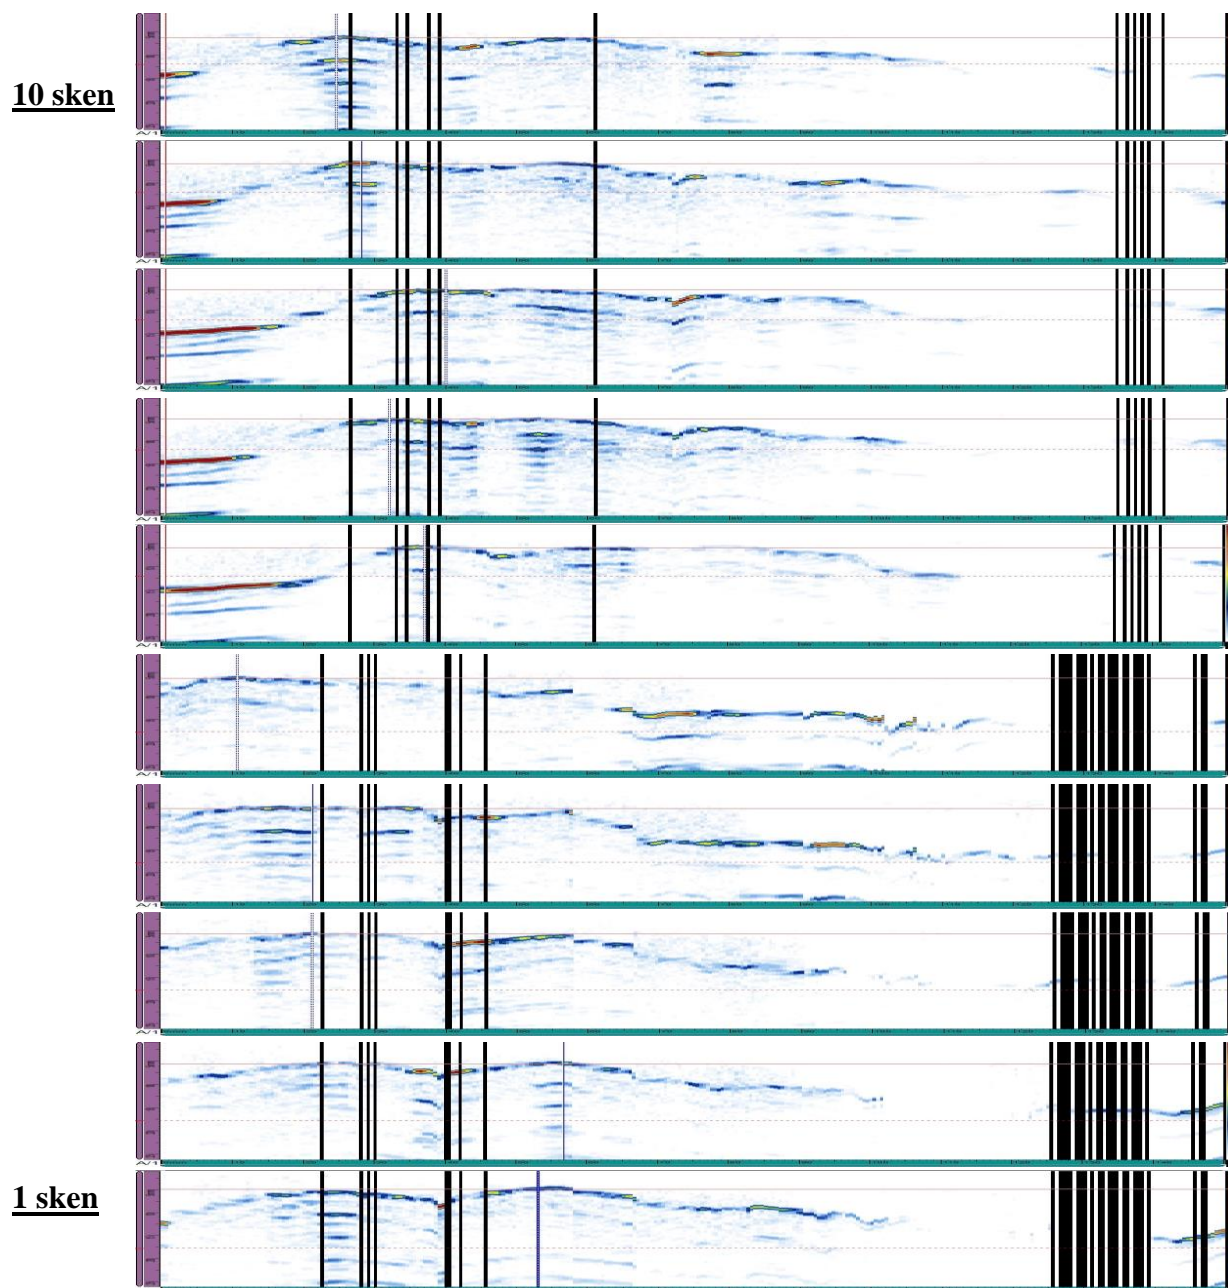
Nejmenší naměřená zbytková tloušťka materiálu je 4,4 mm (kolečko). Nejhorší oblast zasažená korozí je označena čtvercem (10-100 mm od začátku skenování), kde se tloušťka materiálu pohybuje v rozmezí 4,4 až 10,6 mm. Největší tloušťka materiálu je 15,1 mm

Vybrané místo s nejmenší zbytkovou tloušťkou materiálu 4,7 mm.

1 řez	min. 4,5 mm	6 řez	min. 5,5 mm
2 řez	min. 5,2 mm	7 řez	min. 5,5 mm
3 řez	min. 5,4 mm	8 řez	min. 5,5 mm
4 řez	min. 6,0 mm	9 řez	min. 5,4 mm
5 řez	min. 5,9 mm	10 řez	min. 5,9 mm

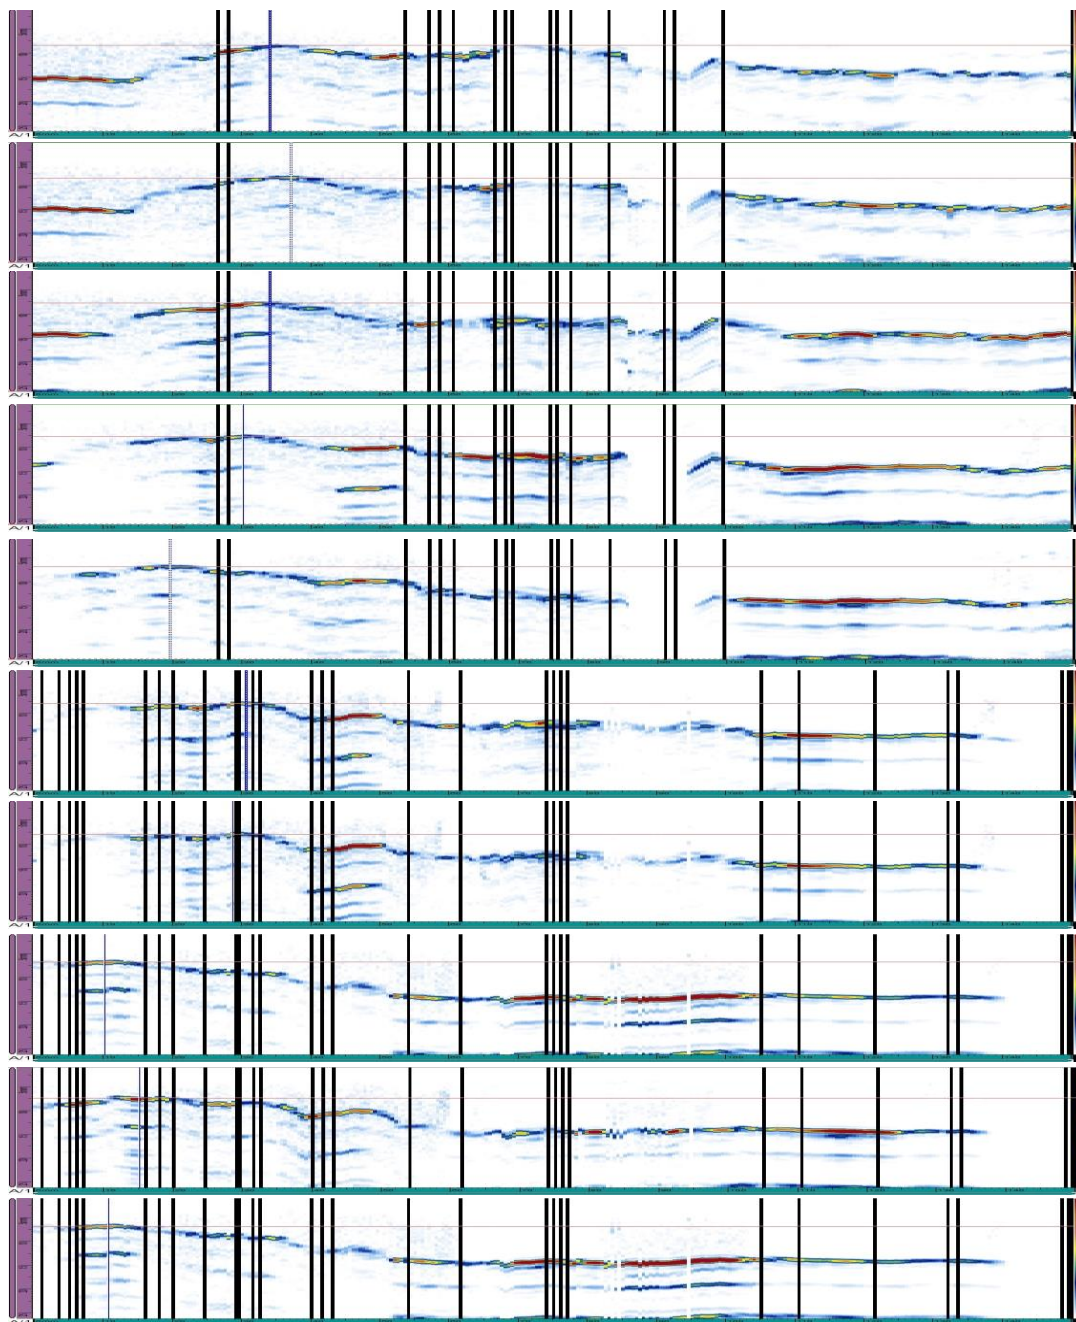
Nejmenší naměřená zbytková tloušťka materiálu je 5,1 mm (kolečko). Nejhorší oblast zasažená korozí je označena čtvercem (10-80 mm od začátku skenování), kde se tloušťka materiálu pohybuje v rozmezí 5,1 až 10,2 mm. Největší tloušťka materiálu je 14,3 mm

Vybrané místo s nejmenší zbytkovou tloušťkou materiálu 5,1 mm.

1 řez	min. 6,4 mm	6 řez	min. 6,6 mm
2 řez	min. 7,1 mm	7 řez	min. 7,3 mm
3 řez	min. 6,5 mm	8 řez	min. 7,5 mm
4 řez	min. 7,4 mm	9 řez	min. 8,0 mm
5 řez	min. 7,6 mm	10 řez	min. 8,3 mm

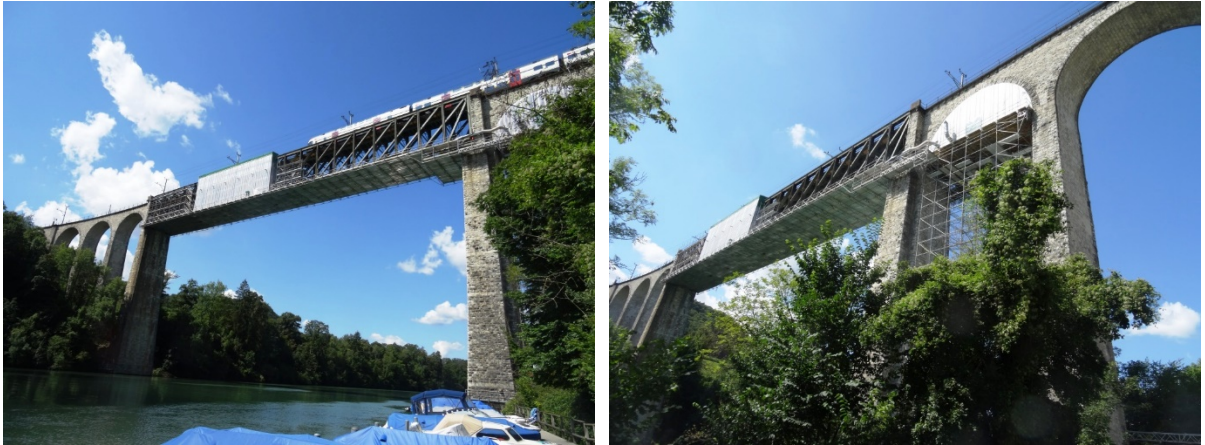
Overview: sand blasting followed by application of coating is performed in four stages. Works are performed in the air-tight tent (actually, a low under-pressure is maintained in the tent). The residues from sand blasting are transported to the tent under the first masonry arch and separated into lead based particles (that need special treatment for disposal) and other particles (mostly sand) that can be used again for sand blasting).

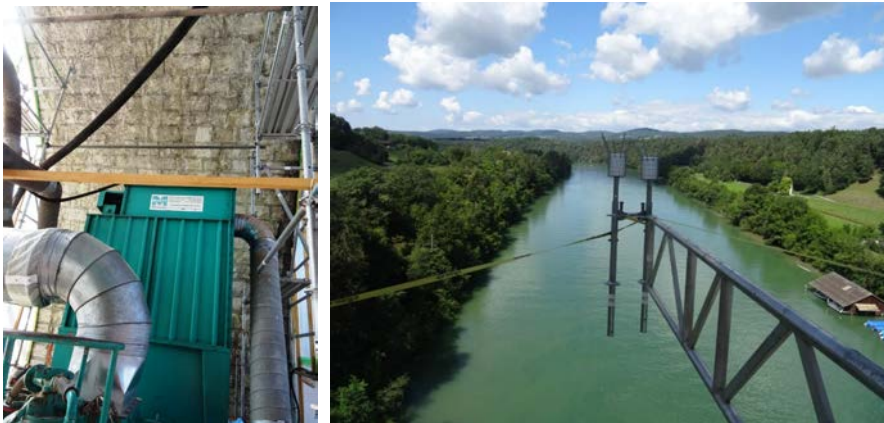
Left photo: Look into the air-tight tent under the first arch where the residues from sandblasting are treated. Right photo: one of several air quality measurement sensors.

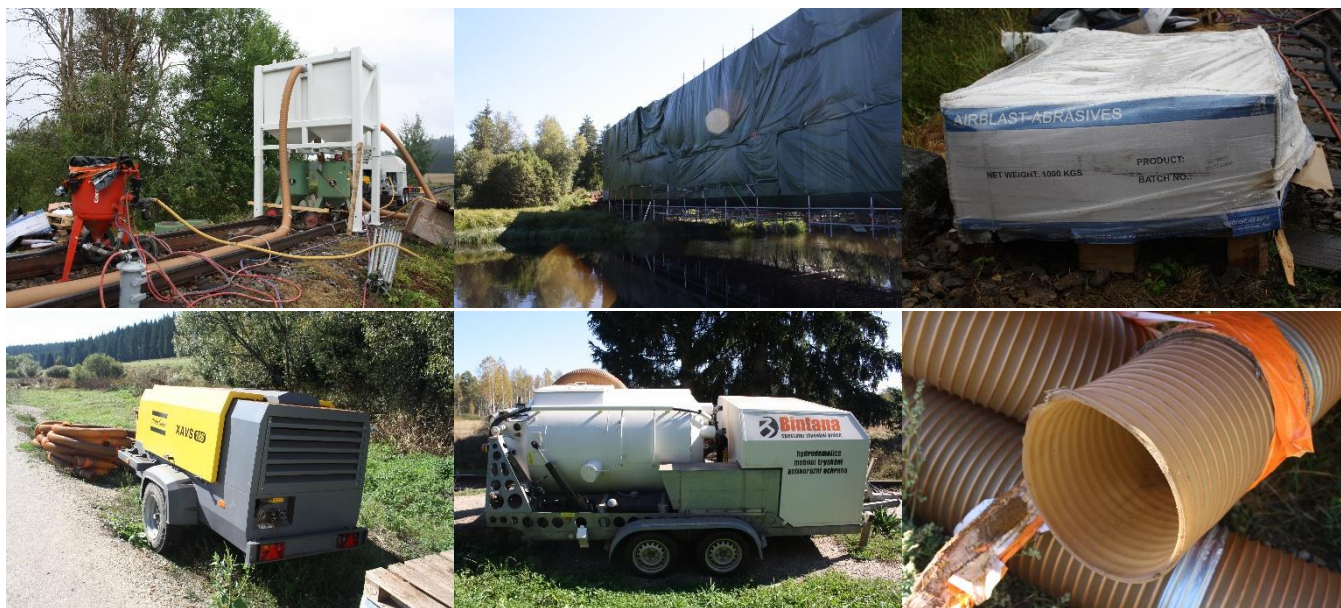
Obr. 3 – Technické vybavení pro odstranění původní PKO

Z hlediska rozsahu poškození původních nátěrů byl zvolen postup kompletního odstranění PKO a její nahrazení novým nátěrovým systémem. Odstranění původních nátěrů bylo provedeno pneumatickým tryskáním ocelovou drtí GL 25 především z důvodu vytvoření kotevního profilu a odpovídajícího stupně předúpravy povrchu ale i z důvodu požadavku na recyklaci abraziva a odpadu z tryskání vzhledem umístění konstrukce v lokalitě Národního parku Šumava. Z tohoto důvodu byla konstrukce mostu zaplachtována. Předúprava jednotlivých polí spočívala v jejich otryskání s následným odsátím použitého abraziva a vzniklého odpadu ze zádržných plachet, provedení recyklace abraziva a odseparování odpadu. Posledním krokem předúpravy povrchu byl ofuk konstrukce stlačeným vzduchem za účelem odstranění nečistot (prach, abrazivo,...). Použitý systém pro předúpravu povrchu je patrný z obrázku 3.

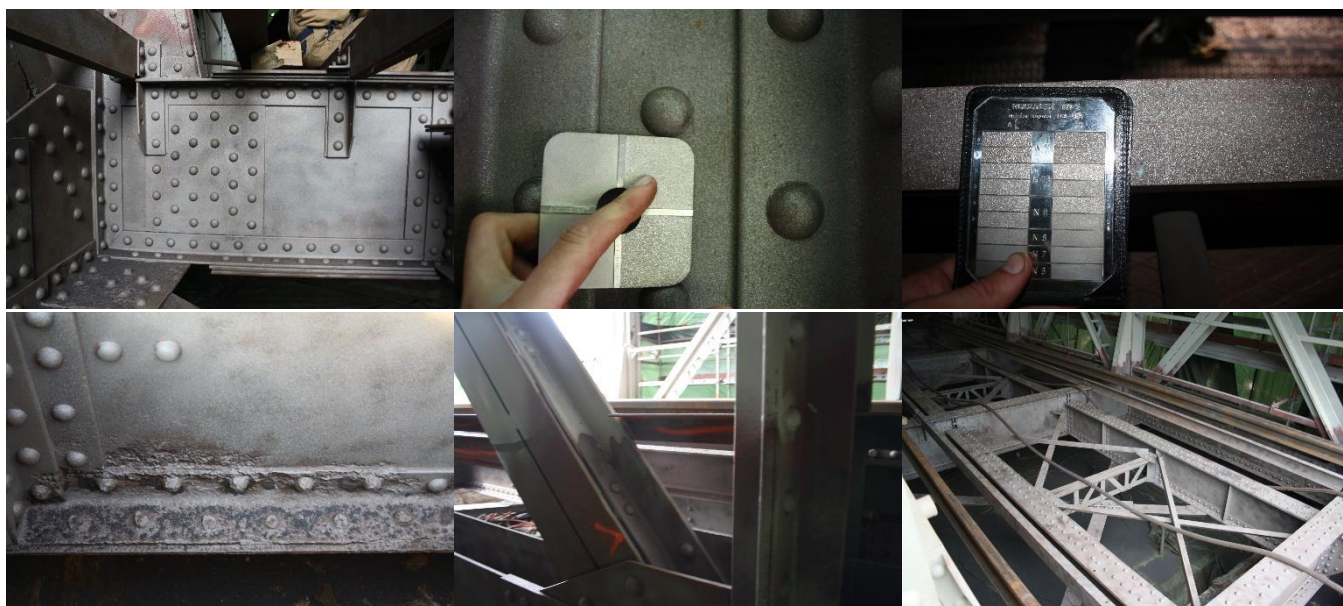
Obr. 4 – Předúprava povrchu ocelové konstrukce mostu SO201

Předúprava povrchu před aplikací základní nátěrové hmoty byla prováděna pomocí pneumatického tryskání ocelovou drtí GL25. Vzhledem k technologickým omezením zvoleného systému odstranění původní PKO, tedy nutnosti po určité době odsávat z konstrukce abrazivo a odpad z tryskání postupovali práce převážně ve sledu – odstranění původní PKO – předúprava povrchu (+ oprava nedotryskaných míst) – aplikace základního nátěru. Nutnost odstranění produktů vzniklých při tryskání před aplikací základního nátěru mnohdy neumožňovala aplikaci NH do 4 hodin po otryskání (dle požadavku předpisu SŽDC S5/4). Práce na předúpravě probíhaly s ohledem na klimatické podmínky a technologická omezení. Tryskáním bylo dosahováno stupně předúpravy povrchu dle ČSN EN ISO 8501-1 – Sa 2,5 a drsnosti povrchu dle ČSN EN ISO 8503-1 10a (Rugotes No 3), ekv. segment 3 (místně 4) dle ISO komparátoru. Výskyt prachových částic na povrchu konstrukce byl kontrolován dle normy ČSN EN ISO 8502-3 pomocí adhezní pásky. Stav povrchu po otryskání a prováděné zkoušky kvality předúpravy povrchu ilustrují fotografie na obrázku 4.

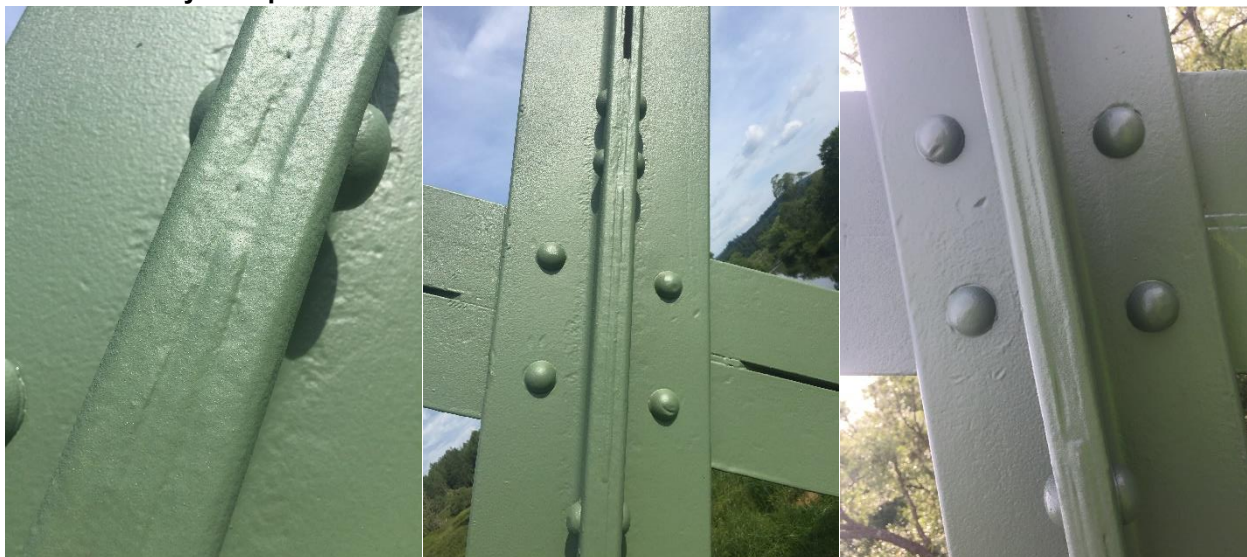
Vzhled tmelených neprůchozích štěrbin:

Lze tedy konstatovat, že je způsob a kvalita vyčištění obtížně přístupných úzkých štěrbin v případě kompletní rekonstrukce zásadní pro spolehlivou, trvanlivou a funkční protikorozi ochranu ocelové konstrukce.
