**REKONSTRUKCE ŽELEZNIČNÍCH MOSTŮ  
POD VYŠEHRADEM**

SO 20-20-05 ŽEL. M. V EV. KM 3,706  
PODROBNÁ PROHLÍDKA OCELOVÉ NK

**SO 20-20-04 Žel. most v ev. km 3,545 - Výtoň****SO 20-20-05 Žel. most v ev. km 3,706 - Pod Vyšehradem**

# PODROBNÁ PROHLÍDKA OCELOVÉ NK

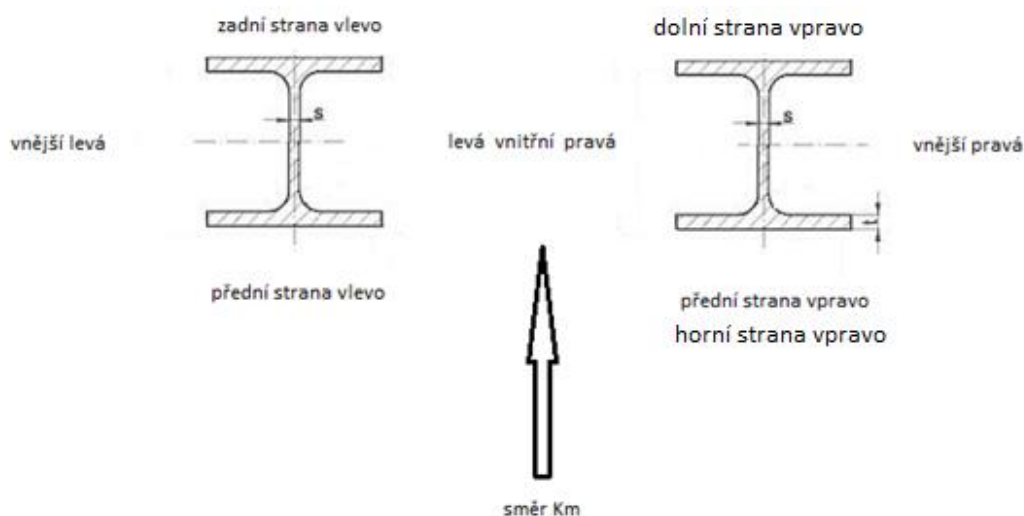
*Orientace popisu poruchy / vady*

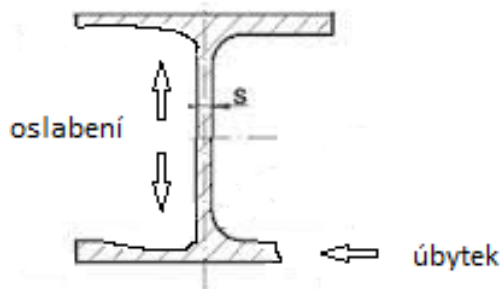
Např.: zápis **úbytek o 20 mm** – znamená z profilu 80 x 80 zbylo 80 x 60 mm.

*Značení poruchy / vady*

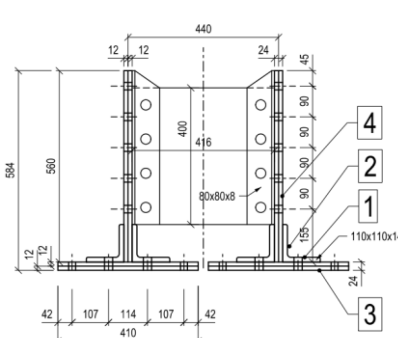
PŘÍHR.	0,5	0 - 1	NK	POZNÁMKY
U.1/U.16	1/20%, 2/5%		1_P

U.2/U.15	1/25%, 2/6%		1_P	
U.3/U.14	1/45%, 2/34%, 3/12%		1_L	
U.4/U.13	1/50%, 2/33%, 3/7%		1_L	
U.5/U.12		1/36%, 2/27%, 3/5%	1_L	
U.6/U.11		1/43%, 2/22%, 3/4%	1_L	
U.7/U.10		1/36%, 2/29%, 3/4%	1_L	
U.8/U.9		1/29%, 2/17%, 3/3%	1_L

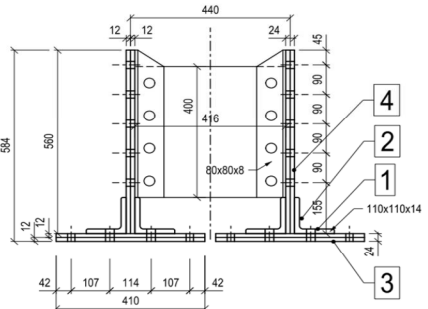
**ŽEL. MOST V KM 3,706 PŘES VLTAVU TRATI PRAHA HL. N. - PRAHA SMÍCHOV**
**VYHODNOCENÍ PRŮZKUMU KOROZNÍHO OSLABENÍ PRVKŮ OK**
**PRVEK: DOLNÍ PÁS U1-16**
**STRANA: L**
**NK Č.: 2**

PŘÍHR.	0	0.5	1	POZNÁMKY
U.1	1/35%, 2/11%	1/11%, 2/11%	1/27%, 2/23%	foto 2-2-15-1-02, 2-2-15-1-02??

U.2	1/17%, 2/5%	1/4%	1/21%, 2/4%	
U.3	1/27%, 2/9%	1/5%, 2/4%	1/19%, 2/7%	
U.4	1/16%, 2/8%, 3/2%	1/18%, 2/4%, 3/3%	1/21%, 2/4%, 3/3%	
U.5	1/16%, 2/9%, 3/2%	1/0%	1/23%, 2/7%, 3/3%	
U.6	1/18%, 2/6%, 3/2%	1/13%, 2/5%, 3/2%	1/16%, 2/20%, 3/2%	
U.7	1/16%, 2/20%, 3/1%	2/7%, 4/2%	1/10%, 2/6%, 3/1%	
U.8	1/7%, 2/6%, 3/1%	1/7%, 2/7%, 3/1%	1/5%, 2/11%, 3/1%	
U.9	1/9%, 2/7%, 3/1%	1/5%, 2/7%, 3/1%	1/11%, 2/18%, 3/1%	
U.10	1/16%, 2/11%, 3/1%	1/7%, 2/3%, 3/1%	1/14%, 2/11%, 3/1%	
U.11	1/18%, 2/21%, 3/1%	1/11%, 2/11%, 3/1%	1/11%, 2/10%, 3/1%	
U.12	1/10%, 2/12%, 3/1%	1/6%, 3/1%	1/13%, 2/7%, 3/1%	
U.13	1/18%, 2/14%, 3/2%	1/18%, 2/9%, 3/5%	1/20%, 2/13%, 3/5%	
U.14	1/16%, 2/9%, 3/4%	1/0%	1/16%, 2/6%	
U.15	1/28%, 2/10%	2/4%, 4/3%	1/50%, 2/7%	
U.16	1/0%	1/0%	1/0%

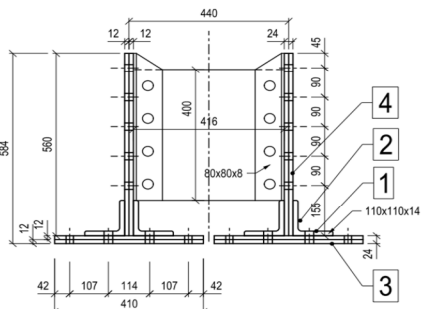
**PRVEK: DOLNÍ PÁS U1-16**
**STRANA: P**
**NK Č.: 2**

PŘÍHR.	0	0.5	1	POZNÁMKY
U.1	1/42%	1/7%	1/47%	foto 2-2-1-2-01

U.2	1/21%	1/11%, 4/3%	1/23%	
U.3	1/23%	1/5%	1/11%	
U.4	-	1/15%, 2/20%, 3/2%	1/13%, 3/1%	
U.5	-	3/1%	3/1%	
U.6	1/5%, 3/2%	1/18%, 2/9%, 3/2%	1/29%, 2/4%	
U.7	1/22%, 2/11%, 3/1%	1/18%, 2/22%, 3/2%, 4/3%	1/15%, 3/1%	
U.8	1/13%, 2/4%, 3/1%	1/7%, 3/2%, 4/3%	1/18%, 3/1%	
U.9	1/16%, 3/1%	1/8%, 3/1%	1/30%, 3/3%	
U.10	1/20%, 2/6%, 3/1%	1/11%, 2/6%, 3/1%	1/25%, 2/7%, 3/3%	
U.11	1/25%, 2/5%, 3/2%	1/16%, 2/5%, 3/2%, 4/2%	1/18%, 2/5%	
U.12	1/21%, 2/5%, 3/2%	1/11%, 2/2%, 3/1%	1/14%, 2/3%, 3/1%	
U.13	1/23%, 2/7%, 3/2%	1/16%, 2/6%, 3/2%, 4/2%	1/15%, 2/6%, 3/2%	
U.14	1/20%, 2/11%, 3/4%	1/7%	1/23%	
U.15	1/7%	1/6%, 2/2%, 4/7%	1/11%	
U.16	1/0%	1/0%	1/0%

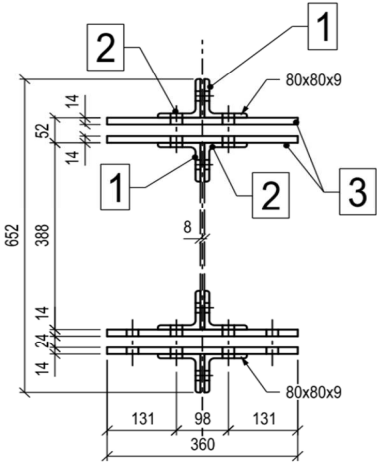
PRVEK: **DIAGONÁLA D9-D10 (Z6-Z7)**

PŘÍHR.	0	0.5	1	POZNÁMKY
1

2				
3				
4				
5				
Z.6	1/29%	-	-	
Z.7	1/20%	-	-	
8				
D.9	1/14%	-	-	
D.10	1/26%	-	-	
11				
12				
13				
14				
15

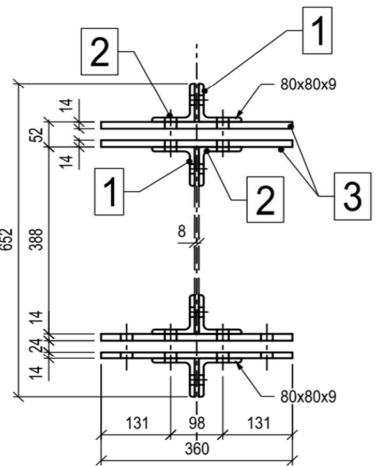
PŘÍHR.	0	0.5	1	POZNÁMKY
1

2				
3				
4				
5				
Z.6	1/16%	-	1/6%	
Z.7	1/15%	-	1/7%	
8				
D.9	1/22%	1/5%	1/5%	
D.10	1/10%	1/6%	1/10%	
11				
12				
13				
14				
15

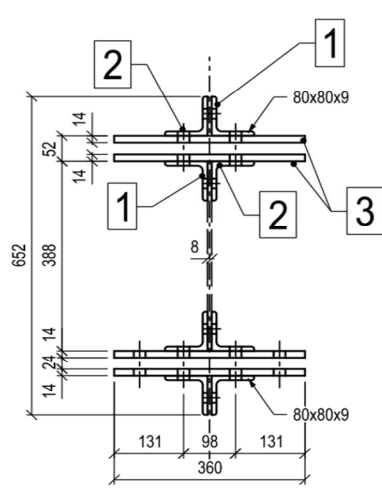
PRVEK: **DIAGONÁLA D1-D4 (Z12-Z15)**

PŘÍHR.	0	0.5	1	POZNÁMKY
D.1	1/32%	1/31%	1/40%

D.2	1/42%	1/ 41%	1/20%	
D.3	1/42%	1/20%	1/23%	
D.4	1/67%	1/21%	1/25%	
Z.12	1/88%, 3/4%	1/21%	1/16%	
Z.13	1/55%, 3/4%	1/38%	1/10%	
Z.14	1/52%, 3/1%	1/2%	1/11%	
Z.15	1/20%	1/8%	1/8%

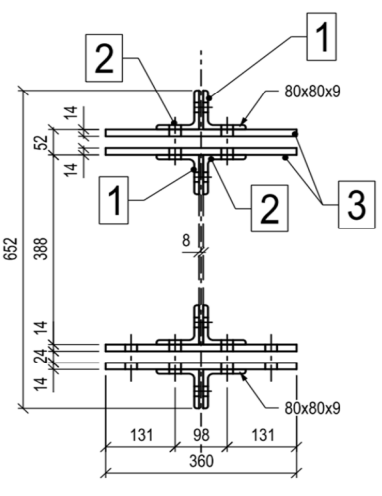
PŘÍHR.	0	0.5	1	POZNÁMKY
D.1	1/26%	-	1/39%

D.2	1/39%, 3/18%	-	1/36%	
D.3	1/55%, 3/23%	-	1/63%	
D.4	1/65%	-	1/72%	
Z.12	1/77%, 2/47%	1/75%	-	
Z.13	1/73%, 3/11%	1/47%	-	
Z.14	1/47%, 3/15%	1/55%	-	
Z.15	1/63%

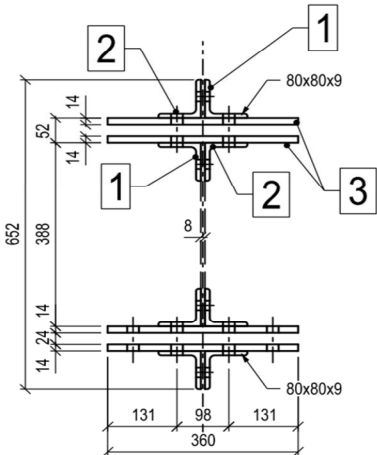
PRVEK: **DIAGONÁLA D1-D4 (Z12-Z15)**

PŘÍHR.	0	0.5	1	POZNÁMKY
D.1	1/20%	1/13%	1/30%	<p>foto: 3-6-Z13-1-01</p>

D.2	1/50%	1/37%	1/24%	
D.3	1/62%, 3/8%	1/57%	1/49%	
D.4	1/70%, /5%	1/42%	1/52%	
Z.12	1/65%, 3/15%	1/70%	1/28%	
Z.13	1/62%, 3/6%	1/22%	1/11%	
Z.14	1/46%, 3/1%	1/19%	-	
Z.15	1/36%	1/16%	-

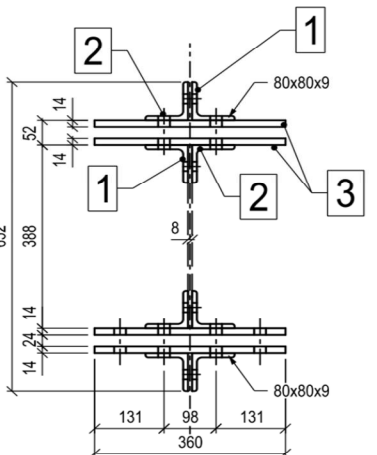
PŘÍHR.	0	0.5	1	POZNÁMKY
D.1		1/36%	-	<p>foto: 3-6-D4-2-02, 3-6-Z12-2-01</p>

D.2	1/46%	-	-	
D.3	1/50%	-	1/71%	
D.4	1/59%, 3/35%	-	1/69%	
Z.12	1/89%	-	1/72%	
Z.13	1/78%	-	1/62%	
Z.14	1/86%	-	1/50%	
Z.15	1/60%	-	-

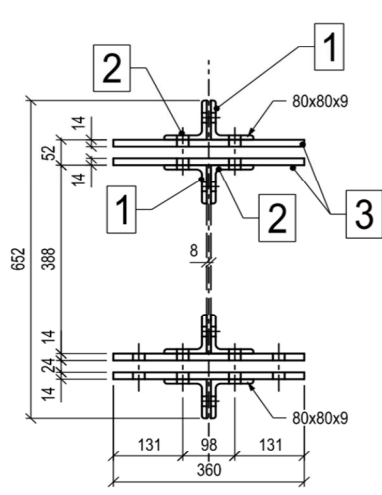
PRVEK: **DIAGONÁLA D5-D8 (Z8-Z11)**

PŘÍHR.	0	0.5	1	POZNÁMKY
1

2				
3				
4				
D.5	1/20%, 2/13%	1/16%	1/3%	
D.6	1/40%, 2/13%	1/5%		
D.7	1/18%, 2/5%	1/5%		
D.8	1/20%, 2/14%	1/2%		
Z.8	1/20%, 2/2%	1/5%		
Z.9	1/64%, 2/5%	1/55%		
Z.10	1/55%, 2/22%	1/8%		
Z.11	1/45%, 2/3%	1/20%		
12				
13				
14				
15

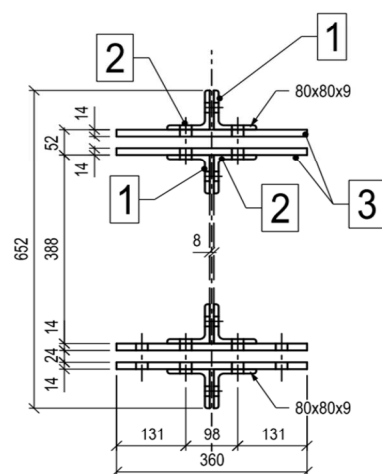
PŘÍHR.	0	0.5	1	POZNÁMKY
1				<p>foto: 3-7-D8-1-01</p>

2				
3				
4				
D.5	1/62%, 2/8%	-	1/40%	
D.6	1/63%, 2/1%		1/13%	
D.7	1/47%	1/45%	1/44%	
D.8	1/32%, 2/8%	1/4%	1/14%	
Z.8	1/20%, 2/2%	1/6%		
Z.9	1/64%, 2/12%	1/50%		
Z.10	1/53%, 2/7%	1/4%		
Z.11	1/69%, 2/2%	1/16%		
13				
14				
15

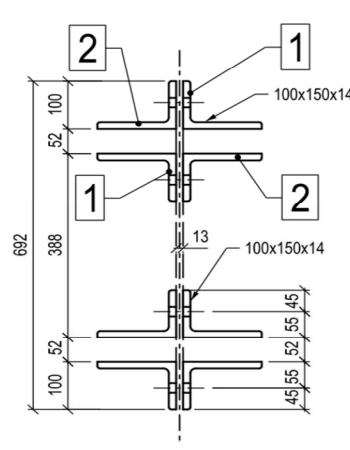
PRVEK: SVISLICE V4-8(V9-12)

PŘÍHR.	0	0.5	1	POZNÁMKY
V.1

V.2				
V.3				
V.4		1/12%		
V.5		1/6%		
V.6		1/16%		
V.7		1/15%		
V.8		1/15%		
V.9		1/20%		
V.10		1/16%		
V.11		1/4%		
V.12		1/4%		
V.13				
V.14				
V.15

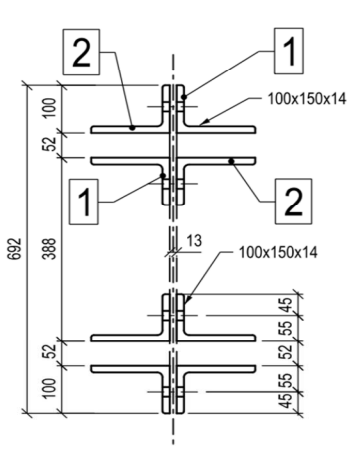
PŘÍHR.	0	0.5	1	POZNÁMKY
V.1

V.2				
V.3				
V.4		1/6%		
V.5		1/10%		
V.6		1/25%		
V.7		1/25%		
V.8		1/25%		
V.9		1/16%		
V.10		1/6%		
V.11		1/16%		
V.12		1/20%		
V.13				
V.14				
V.15

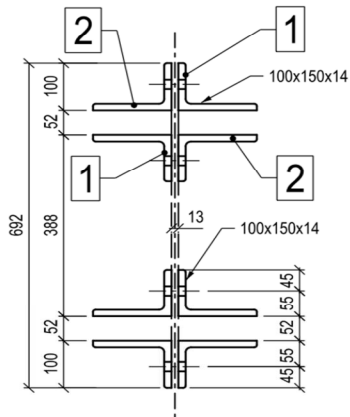
PRVEK: **SVISLICE V4-8(V9-12)**

PŘÍHR.	0	0.5	1	POZNÁMKY
V.1

V.2				
V.3				
V.4		1/14%		
V.5		1/7%		
V.6		-		
V.7		1/13%		
V.8		1/25%		
V.9		1/13%		
V.10		1/13%		
V.11		1/4%		
V.12		1/8%		
V.13				
V.14				
V.15

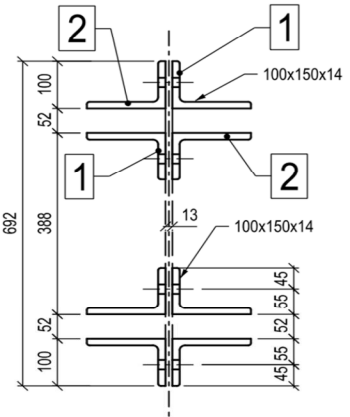
PŘÍHR.	0	0.5	1	POZNÁMKY
V.1

V.2				
V.3				
V.4		1/15%, 2/5%		
V.5		1/18%		
V.6		1/18%		
V.7		1/18%		
V.8		1/12%		
V.9		1/16%		
V.10		1/12%		
V.11		1/10%		
V.12		1/10%		
V.13				
V.14				
V.15

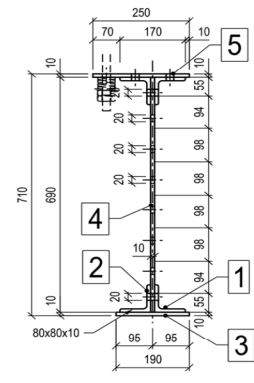
PRVEK: **PODÉLNÍK L1 - L16**

</div>
2			1.1/5%, 1.2/8% - ztuž., 2.2/8%	
3				
4				
5	1.5/10%, 2.5/10%	1.5/10%, 2.5/10%	1.5/10%, 2.5/10%	
6	1.5/15%, 2.5/15%	1.5/15%, 2.5/15%	1.5/15%, 2.5/15%	
7	1.5/10%, 2.5/10%	1.5/10%, 2.5/10%	1.5/10%, 2.5/10%	
8			1.2/5%, 2.2/9% - ztuž	
9	1.5/10%, 2.5/10%	1.5/10%, 2.5/10%	1.2/9%, 2.2/12% - ztuž	
10	1.5/10%, 2.5/10%	1.5/10%, 2.5/10%	1.5/10%, 2.5/10%	
11	1.5/10%, 2.5/10%	1.5/10%, 2.5/10%	1.5/10%, 2.5/10%	
12	1.5/10%, 2.5/10%	1.5/10%, 2.5/10%	1.5/10%, 2.5/10%	
13				
14				
15			2.2/5% - ztuž	
16

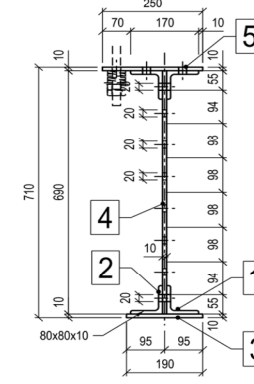
</div>
2	3.5/10%	3.5/10%	3.5/10%, 3.2/8%	
3				
4				
5				
6				
7				
8			4.2/16% - ztuž	
9			3.2/11% - ztuž	
10				
11				
12				
13				
14				
15			3.2/8% - ztuž, 4.2/3% - ztuž	
16
