Investor
Správa železnic, státní organizace, 110 00 Praha 1 - Nové Město, Dlážďená 1003/7

Rekonstrukce výpravní budovy v žst. Jaroměř

Doložení současného stavu a případných výsledků průzkumů

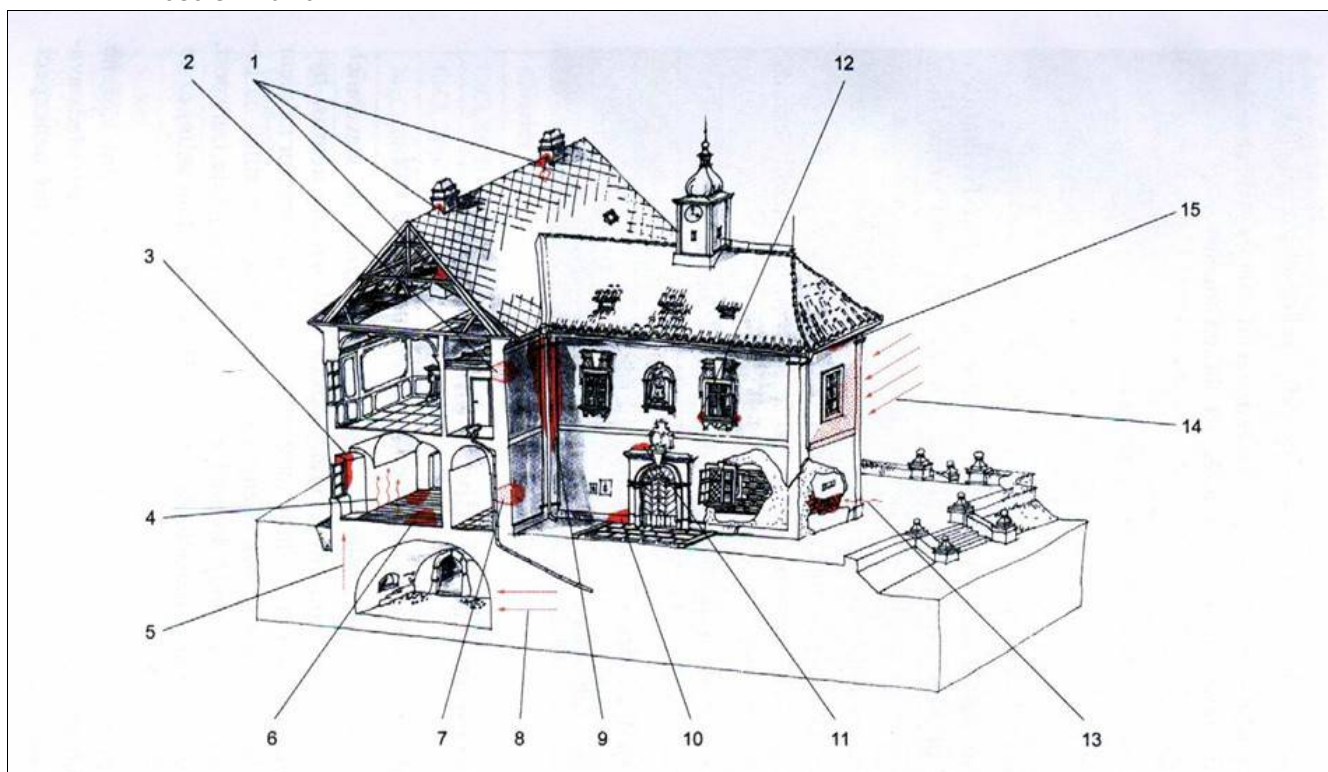
Obr.2 Zdroje a cesty vlhkosti ve stavbě

Při provedené prohlídce a průzkumu dotčených částí interiéru objektu byly detekovány tyto vlhkostní příčiny stavebních poruch (viz.obr.2):

- vztlínající vlhkost
- prosakující vlhkost
- odstříkující dešťová voda
- zatékající voda a poruchy ZTI, netěsnosti septiku
- kondenzát
- zasolení zdiva

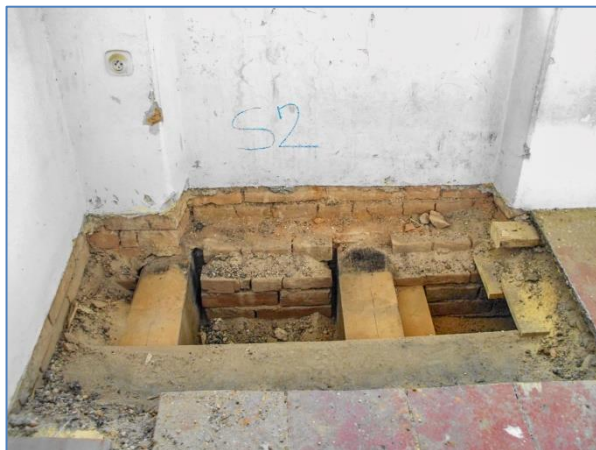
Obr.č. 1 – SONDA S2 (2. NP)
celkový pohled

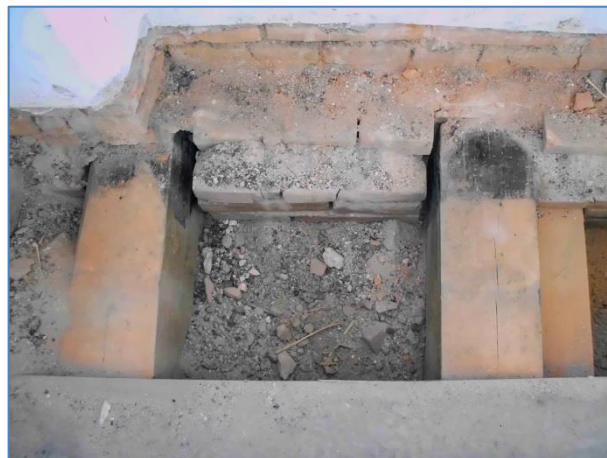
Obr.č. 2 – pohled do sondy S2

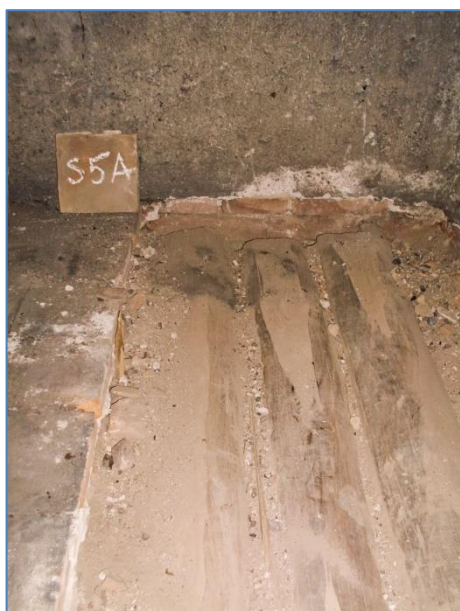
Obr.č. 3 – SONDA S5A (3.NP)
celkový pohled

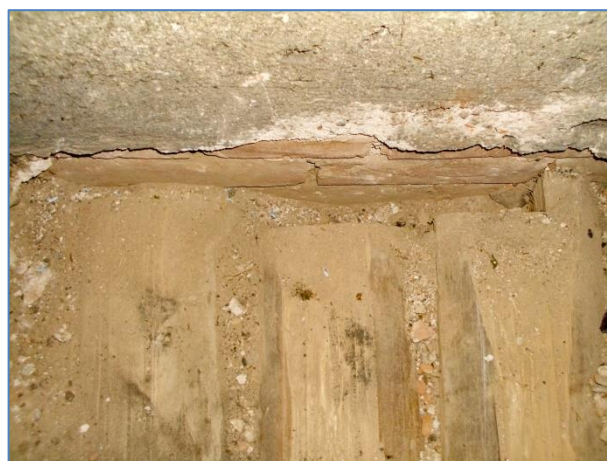
Obr.č. 4 – detail konců povalů v sondě S5A

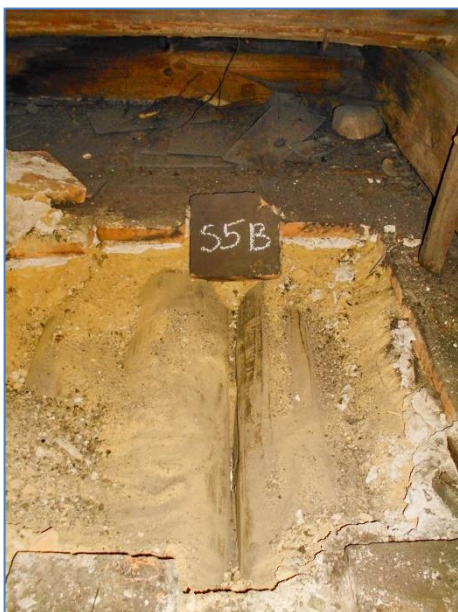
Obr.č. 5 – SONDA S5B (3.NP)
celkový pohled

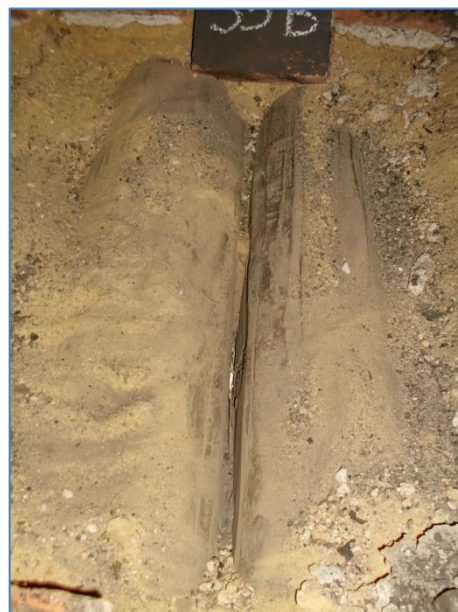
Obr.č. 6 – detail sondy S5B
povaly tvoří zároveň strop nad 2.NP

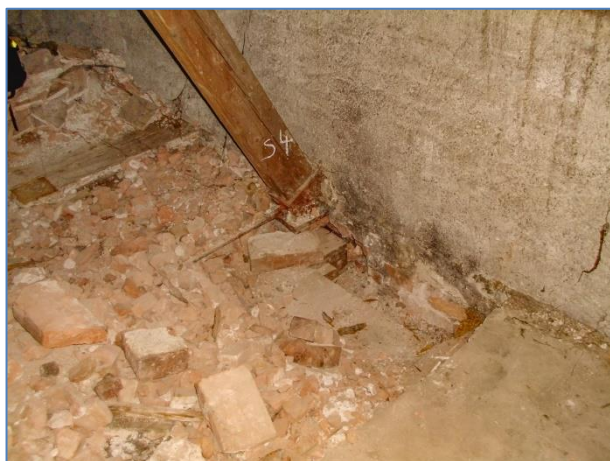
Obr.č. 7 – SONDA S4 (3.NP)
samostatná půda

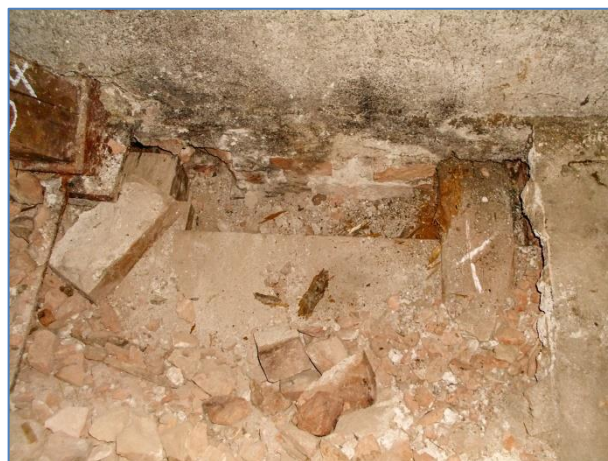
Na základě vyhodnocení aktuálního jakostního stavu, v sondách S4 a S6 odhalených ST/RT – vodorovné kce spíše vypovídá o předpokládaném biotickém poškození dalších nerozkrytých ST/RT-

Obr.č. 8 – SONDA S4
celkový pohled

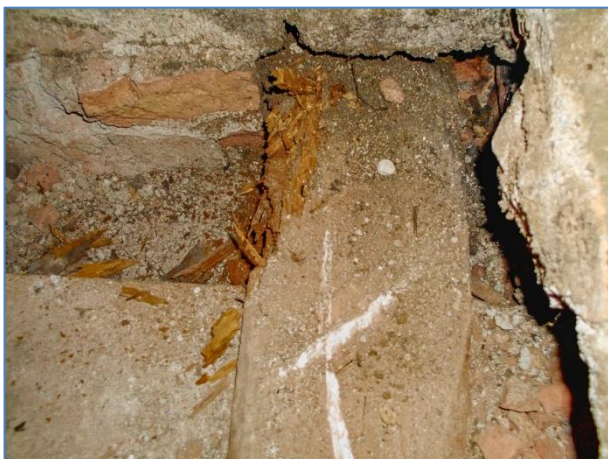
Zvláště čelo a uložení (u S6 i boční část ke štítové zdi) na nosném obvodovém zdivu (spodní hrany) jsou v důsledku dlouhé expozice, nepříznivým podmínkám (uložení na zdivo bez spodní izolace /podkládky, lepenka nebo jen chemická ochrana /dříve Carbolineum/), vlivem biotických činitelů (dřevokazný hmyz a dř. houby), ale i zatékáním dešťové vody (dlouhodobá dotace vody) bioticky degradovány, se snižující se intenzitou směrem ke středu (průběžné délce) těchto prvků. Zdeněk

Obr.č. 9 – SONDA S4
biotická destrukce zhlaví ST
INDEX **D**

Prvky, a části dřevěných prvků, hloubkově poškozené NAD 1/3 průřezu – index D (havarijní stav) dřevokaznými houbami a činností larev dřevokazného hmyzu, z konstrukce trvale odstranit – vyříznout (řez je vhodné volit minimálně 50 cm od posledního viditelného poškození, bude-li pak i v řezu nadále patrná hniloba dřeva, doporučuji pokračovat v odřezávání dřeva po 20-ti cm až do dřeva bez biotického poškození) a nahradit novým, důkladně chemicky ošetřeným dřevem. Je-li prvek hloubkově bioticky poškozen dřevokazným hmyzem, je vhodné destruovanou vrstvu odstranit až na zdravé a pevné dřevo, prvek, i řezné plochy, ošetřit vhodným chemickým přípravkem a zesílit vhodně zvolenou příložkou či plátem.

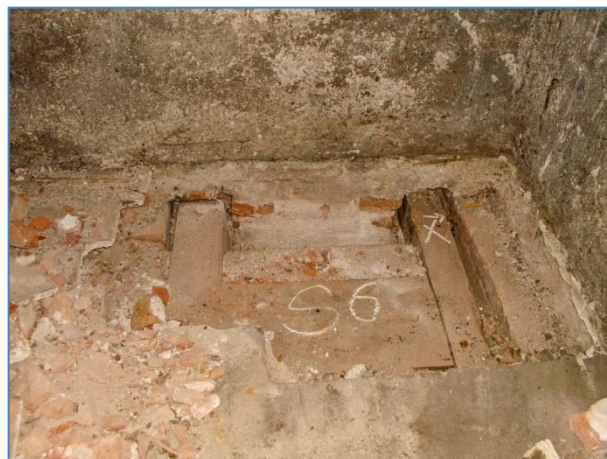
Obr.č. 10 – SONDA S6
celkový pohled

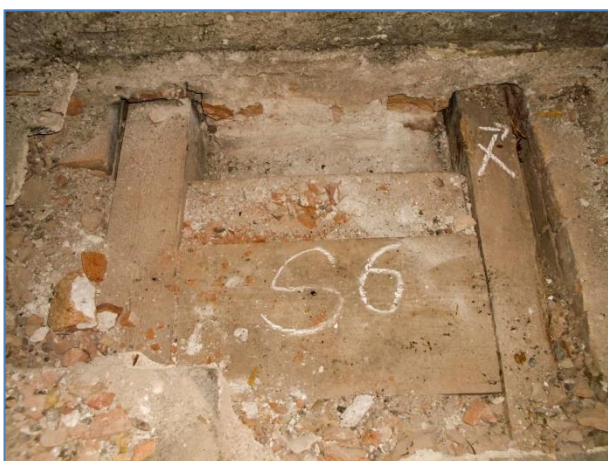
Obr.č. 11 – SONDA S6
detail

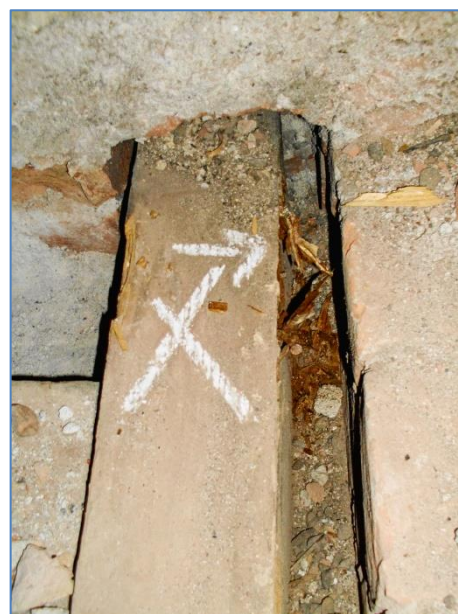
Obr.č. 12 – SONDA S6
biotická destrukce zhlaví ST
INDEX **D**

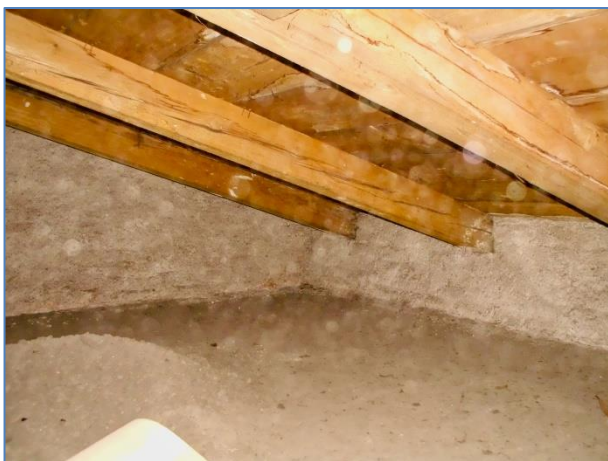
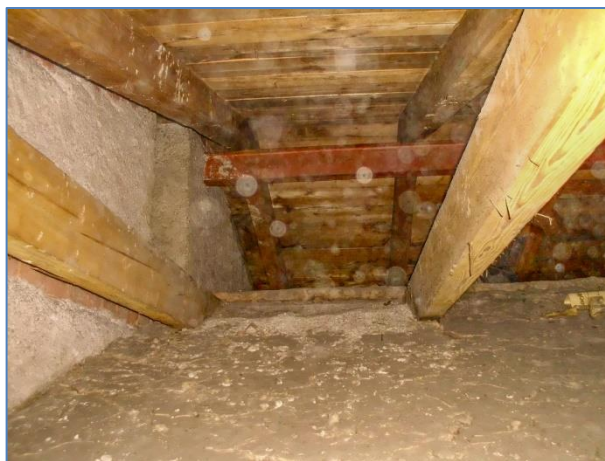
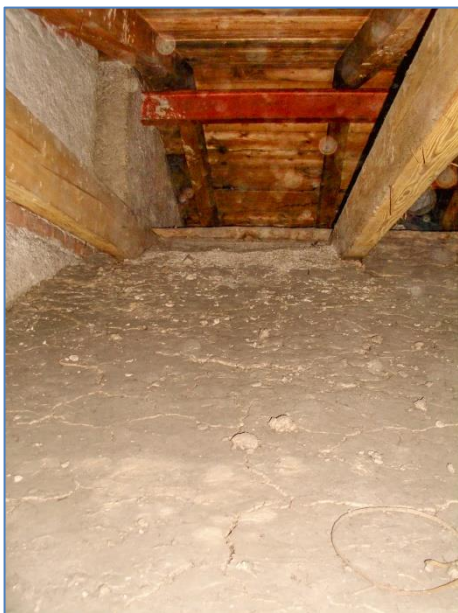
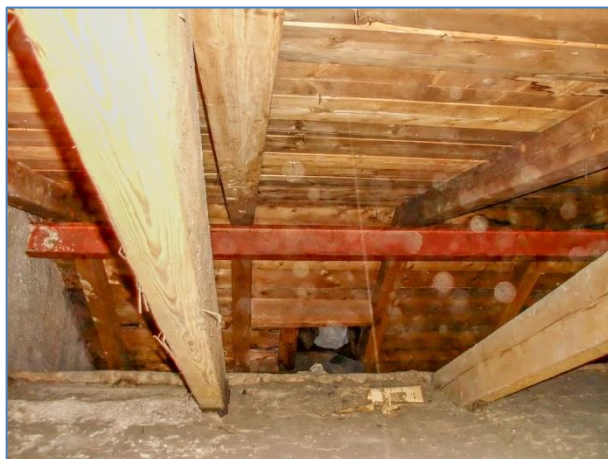
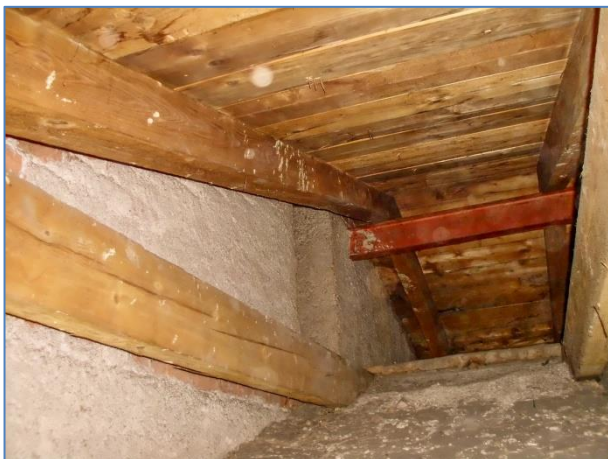
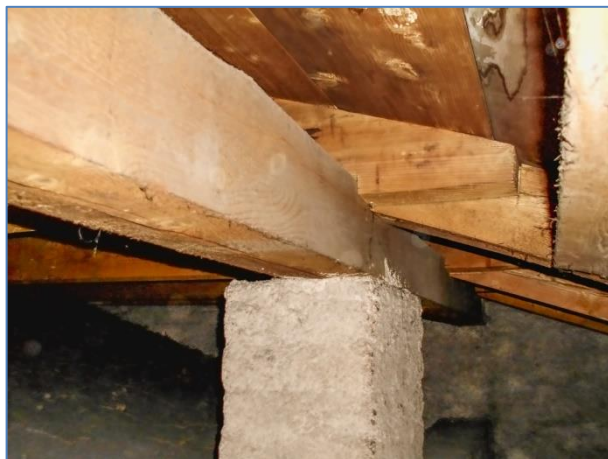
Obr.č. 13 – krovová soustava nad hlavní halou žst (u větrací věže 247, viz. str.č.8)

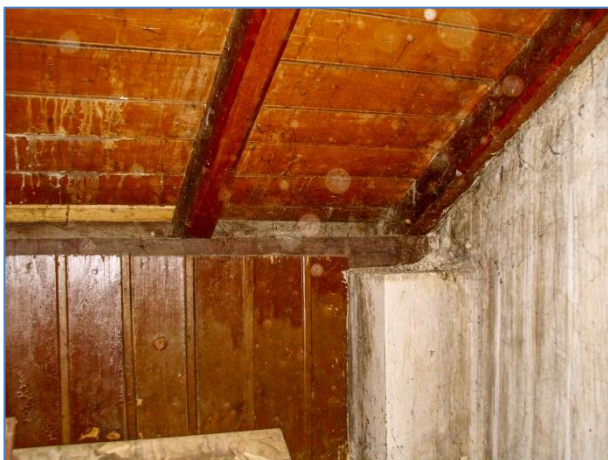
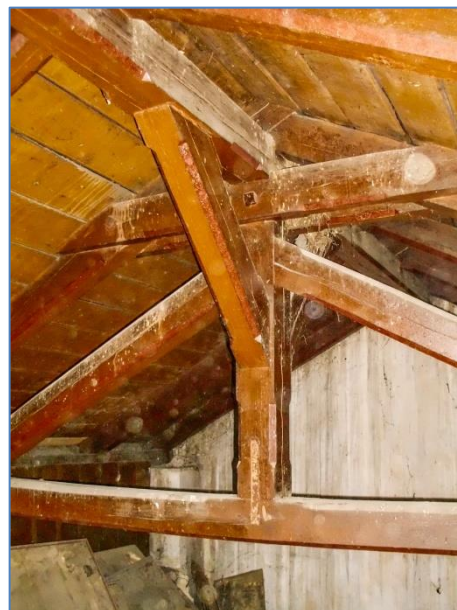
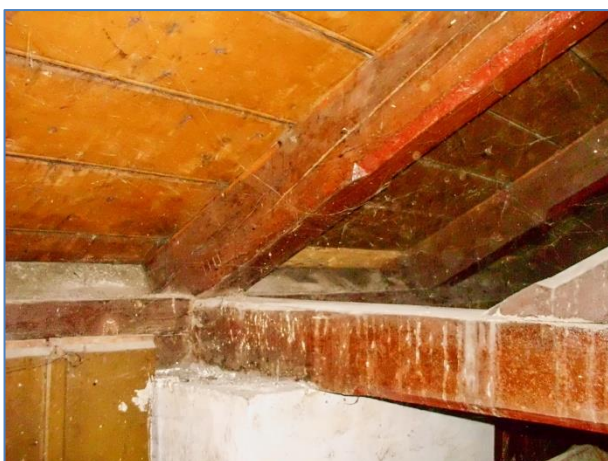
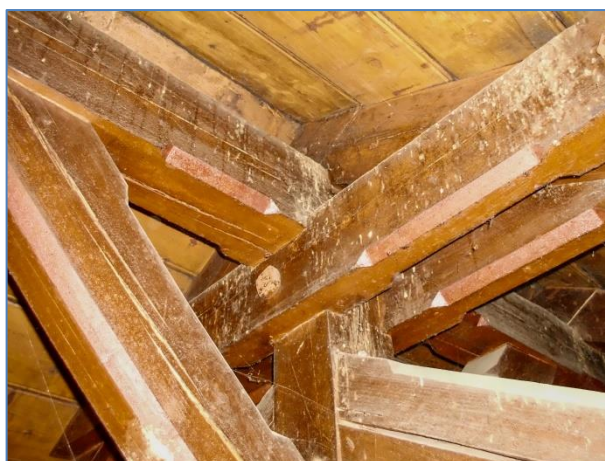
Obr.č. 19 – krovová soustava (249, viz. str.č.8)

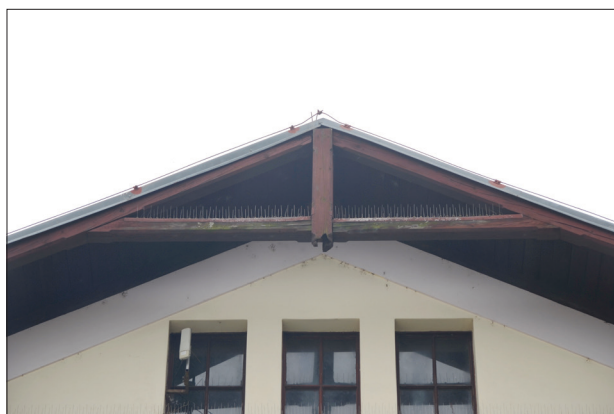
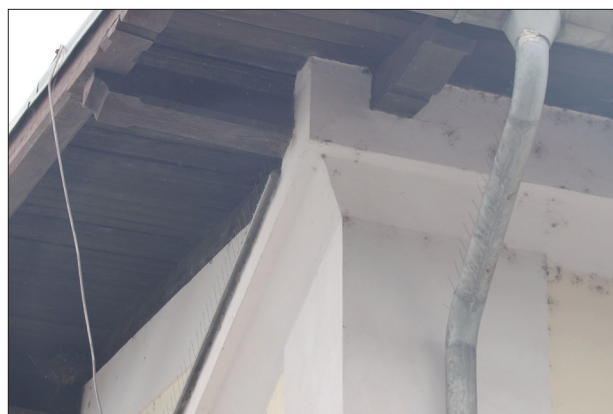
západní věž

Dvoupatrové, završené trojúhelným štítem. Celé průčelí je dvouosé, vertikálně členěné hladkými nárožními lizénami, horizontálně průběžnými hladkými pásy v úrovni okenních parapetů. Ve všech osách přízemí i obou pater jsou výškově obdélné okenní otvory lemované hladkými šambránami, okna jsou novodobá trojkřídlá zdvojená. V patě průčelí je sokl s obkladem z pískovcových bloků s okosenou vrchní hranou. Plocha soklu je bez omítky a nátěru, pemrlovaná. V deskách jsou osazeny otvíravé železné okenice s rámem svařeným z plochých pásů. Pod okny přízemí jsou pojistkové skříně.

Štít je od druhého patra oddělený kordonovou římsou navazující na korunní římsu obou bočních průčelí. Římsa je jednoduchá desková s okosenou odsazenou spodní částí, bez profilace. Ramena štítu lemuji hladké pásy provedené v omítkce. V ploše štítu jsou tři výškově obdélné okenní otvory bez šambrán. Okna v otvorech jsou dovnitř otvíravá, s rámem děleným do kříže na čtyři tabulky, původní z doby výstavby. Krokve přesahu střechy mají ozdobně profilovaná zhlaví a okosené hrany, pozednice mají zhlaví vyžlabená. Čelní krokve jsou opřeny o věšadlo vynesené rozpěrami s okosenými hranami. Sloupek věšadla byl původně vytažen až nad střechu a ukončen ozdobnou korouhví, v současné době končí pod hřebenem.

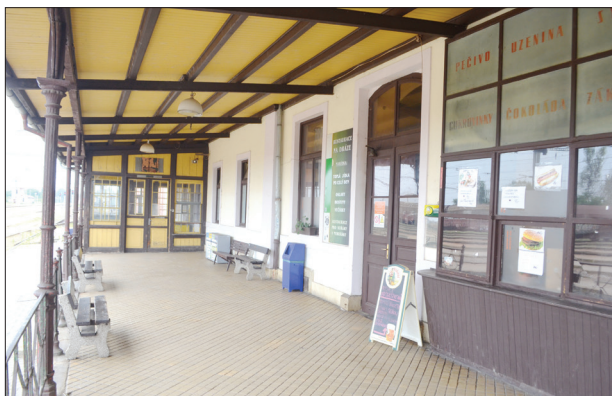
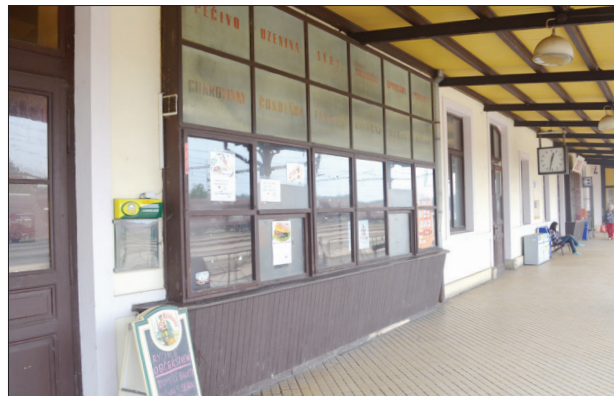
jižní průčelí

Podlaha peronu je pokrytá tvrdou šamotovou dlažbou z dlaždic čtvercového formátu s vnitřním dělením nášlapné plochy do kříže. Dlaždice jsou kladené šikmo na stříh. Dlažba je původní z doby výstavby objektu.

Konstrukce zastřešení peronu je stejná jako u východního průčelí. Hlavním nosným prvkem jsou litinové sloupy s kanelovanými dříky, polygonálními patkami a lotosovými hlavicemi završenými abakem, dříky jsou zvýrazněny prstenci. Sloupy jsou usazeny na pískovcových patkách mezi obrubníky. Na abaku jsou usazeny konkávně prohnuté konzoly s volutovým zakončením zpevněné prstenci. Konzoly nesou průvlak z válcovaného ocelového I nosníku. Přes průvlak jsou příčně uloženy válcované ocelové I nosníky se zhlavím vyříznutým ve tvaru simy, západní zhlaví nosníků jsou uložena ve zdi. Přes I nosníky jsou v podélném směru uloženy trámký s funkcí krokví s okosenými hranami s výběhy. Na krokvích je položen záklop z palubek kladených na sraz na polodrážku. Nosné prvky jsou natřeny hnědou barvou, záklop okrovou. Na krokvích a i sloupech je pod novodobým nátěrem z 90. let 20. století starší okrový. Na zábradlí je několik vrstev starších nátěrů. Vrchní hnědý, pod ním jsou nátěry červené, zelené i okrové barvy.

Na východní a západní straně peronu jsou pod jeho zastřešení vestavěné dřevěné přístřešky rámové konstrukce s bedněnými, částečně prosklenými stěnami. Jejich podrobnější rozbor viz místnosti 149 a 150. Součástí západní dřevěné stěny jsou i dvoukřídlé dveře rámové konstrukce s litinovou klapačkou a výdejní okénko s výdejním pultem.

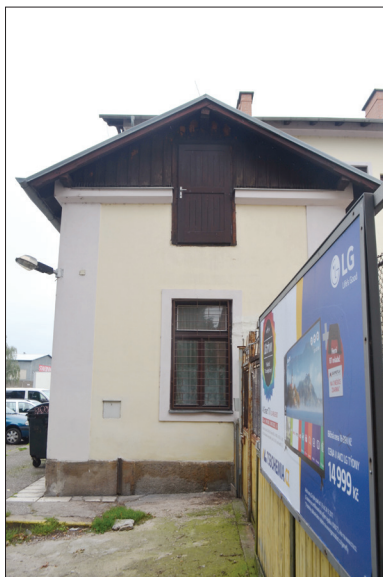
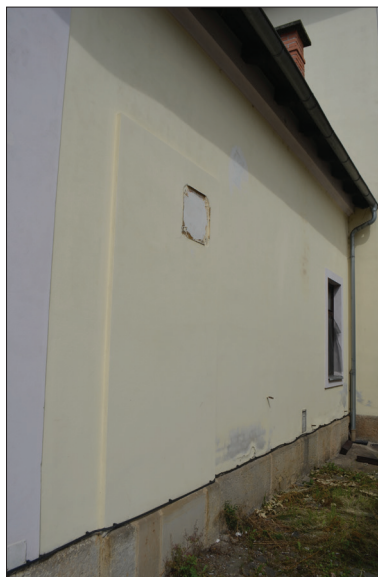
všechna průčelí

Severní průčelí tohoto křídla je trojosé. V krajních osách jsou výškově obdélné okenní niky, ve střední je vstupní nika. Všechny tři jsou lemované hladkými šambránami. Okna jsou novodobá trojkřídlá zdvojená z 90. let 20. století. Ve vstupní nise jsou na dřevěné zárubni osazeny jednokřídlé dveře rámové konstrukce s hladkými kazetovými výplněmi s vyžlabenou hranou, po obvodu se zapuštěným lemem, na vnitřní straně rámu s profilovanou lištou. Dveře mají vnitřní závěsy s kulovou hlavou, klika nová hliníková, zámek rovněž vyměněný. Nade dveřmi je pevný prosklený nadsvětílík, jeho rám je součástí zárubně. Plocha fasády je hladká, pod okny se souvislými hladkými pásy v omítce, pásy jsou součástí šambrán. Na nároží je zvýrazněno hladkou lizénou, završeno je jednoduchou deskovou korunní římsou s okosenou odsazenou spodní částí, bez profilace. Ve spodní části průčelí je sokl obložený pískovcovými deskami s pemrlovanou plochou a okosenou vrchní hranou, před vstupem je jeho průběh přerušený vybetonovanými schody.

Západní průčelí křídla je hladce omítnuté, členěné hladkými nárožními lizénami. V ploše fasády je na ose průčelí okenní otvor stejný jako okna v severním a jižním průčelí. V patě průčelí je sokl obložený pískovcovými deskami, navazuje na sokl na severní a jižní straně. Průčelí je završeno trojúhelným bedněným štítem odděleným deskovou kordonovou římsou s odsazenou okosenou spodní částí. Římsa je bez profilace, navazuje na korunní římsu severního a jižního průčelí. Bednění štítu je ze svisle kladených prken se spárami překrytými latěmi na vnějších hranách se zaoblenými lištami. Na ose štítu jsou dveře do podkrovní lemované profilovanou lištou, dveře přerušují průběh korunní římsy. Konstrukce dveří je rámová s vnitřním šalováním s vyžlabenými hranami s výběhy. Závěsy dveří jsou vnitřní historizující, klika se štítkem a zámkem nová hliníková. Jižní průčelí je celé hladce omítnuté s hladkou nárožní lizénou. V jeho východní části je výškově obdélná okenní nika lemovaná hladkou šambránou, okno je stejné jako v severní stěně. V západní části je viditelná zadržka vstupu. Završeno je jednoduchou deskovou korunní římsou s okosenou odsazenou spodní částí, bez profilace. Krokve přesahu střechy na severní i jižní straně mají profilovaná zhlaví. Ve spodní části průčelí je sokl obložený pískovcovými deskami s pemrlovanou plochou a okosenou vrchní hranou, v zadržce vstupu je obklad dodatečně doplněný. Doplněn byl při poslední obnově fasády. Nad soklem jsou betonová krycí dvířka tahového komína.

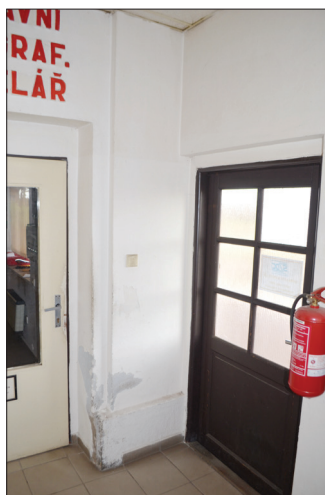
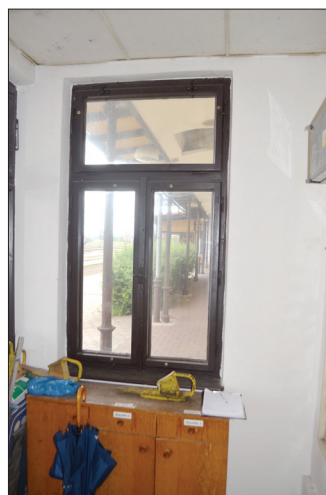
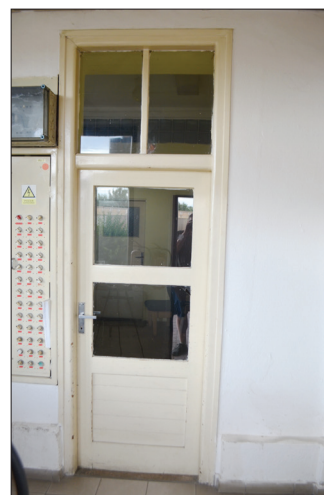
| | MÍSTNOST Č. | 101 |

Funkce: zádveří

Dispoziční vztah k celku: menší místnost dodatečně přistavěná do jihozápadního kouta na verandu k západnímu rizalitu. Přístupná je z verandy (peronu), osvětlená okny v jižní a západní stěně i prosklenými vstupními dveřmi. Přes zádveří je přístupné dopravní kanceláře 102 a 103.

Proporce, dělení: malý prostor bez vnitřního dělení. Od kanceláří je oddělená nosnými zdmi, od verandy slabšími, rovněž nosnými, stěnami.

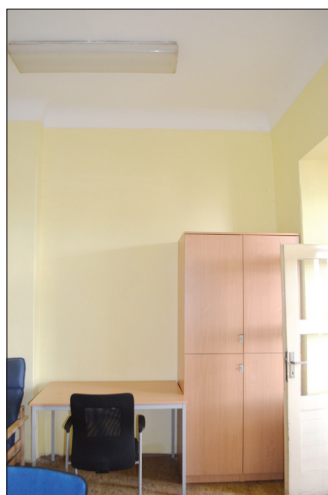
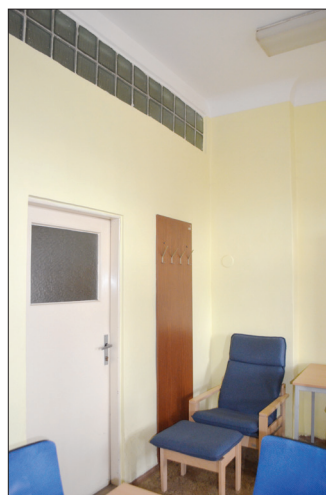
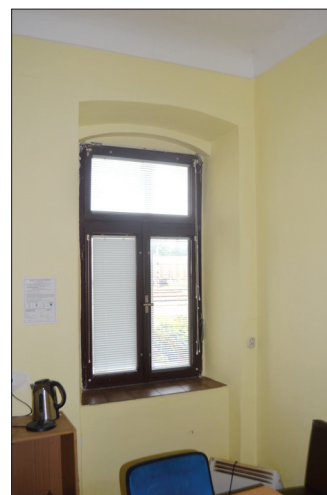
| | PODLAŽÍ | 1NP |
|---|---|---|
| | MÍSTNOST Č. | 102 |

Funkce: dopravní kancelář, jako kancelář dopravního personálu sloužila i v minulosti

Dispoziční vztah k celku: místnost v jihovýchodním koutě středního křídla u východního rizalitu. Přístupná je přes zádveří 101 a z chodby 107. Osvětlená je oknem a dveřmi v jižní stěně. Podle starších stavebních plánů byla před výstavbou zádveří přístupná i z dopravní kanceláře 103.

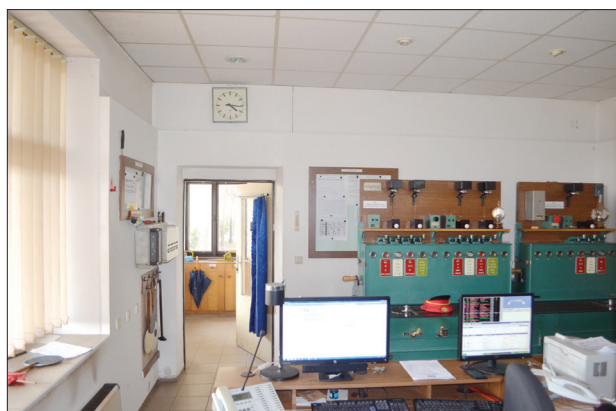
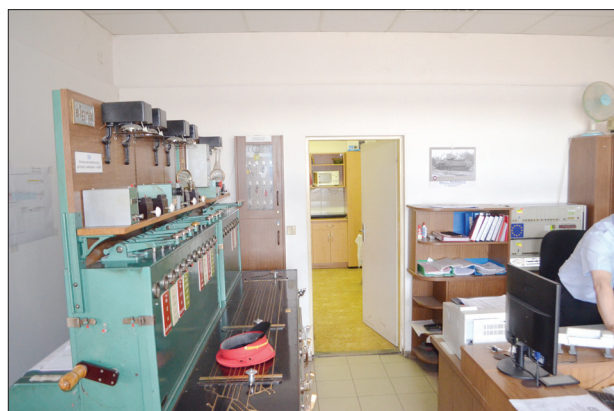
| | MÍSTNOST Č. | 103 |

Stav, závady: přezdění okenních otvorů a vstupu v západní stěně, okna, typové dveře, dlažba na podlaze a parapetech, sádkartonový podhled

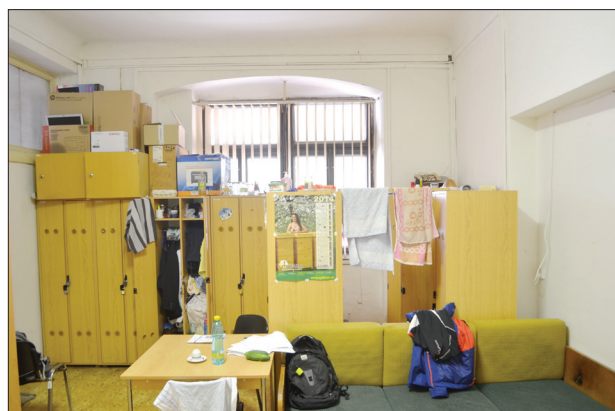
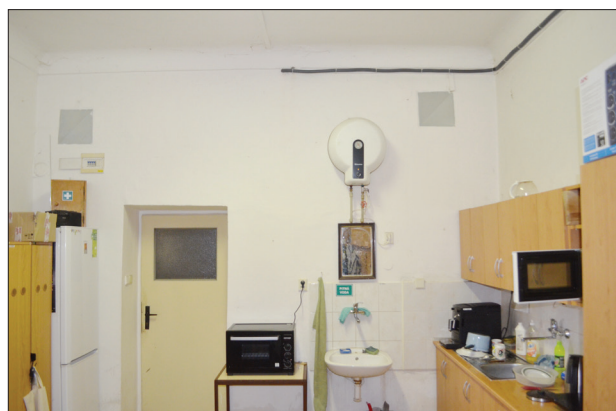
Stav, závady: typové dveře s kovovou zárubní, linoleum, zúžení okenního otvoru, okna. **Prvky:** stropní podhled s fabionem

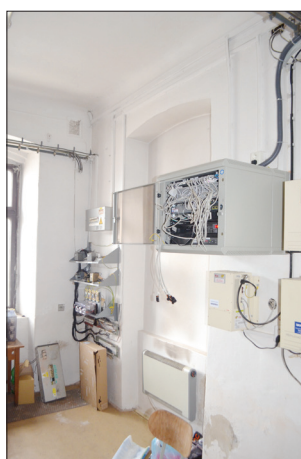
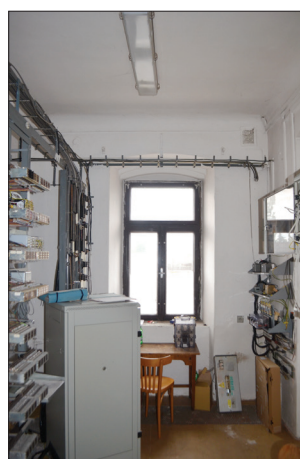
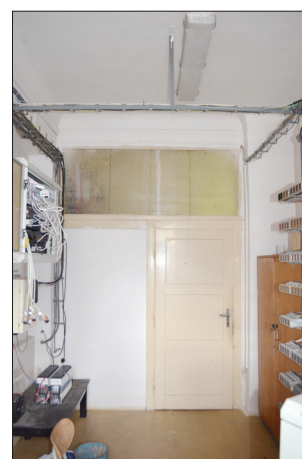
105

Povrchy: Všechny stěny i strop hladce omítané, bílené. V omítce stropu jsou nerovnosti vzniklé opravami po instalačních drážkách a výmalby. **Stav, závady:** dveře, linoleum na podlaze, okno

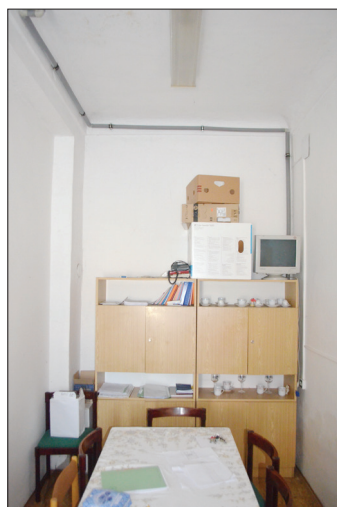
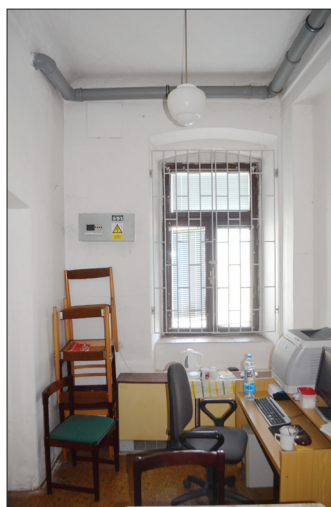
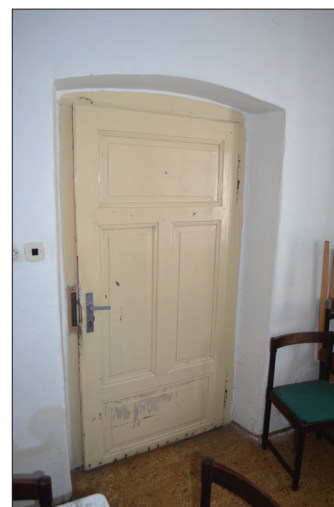
106

Povrchy: Všechny stěny i strop hladce omítané, bílené. V omítkce stropu jsou nerovnosti vzniklé opravami po instalačních drážkách a výmalby. **Stav, závady:** linoleum na podlaze, okno, pobití lícové strany dveří v západní stěně plechem

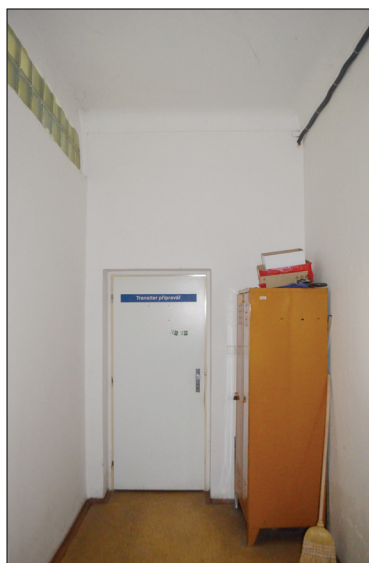
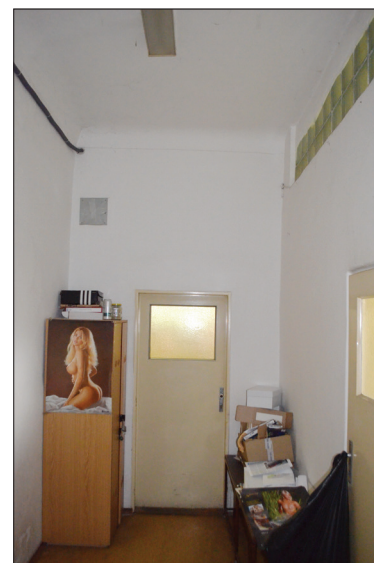
| | MÍSTNOST Č. | 107 |

Stav, závady: PVC na podlaze, typové dveře s kovovou zárubní, předělení kanceláře

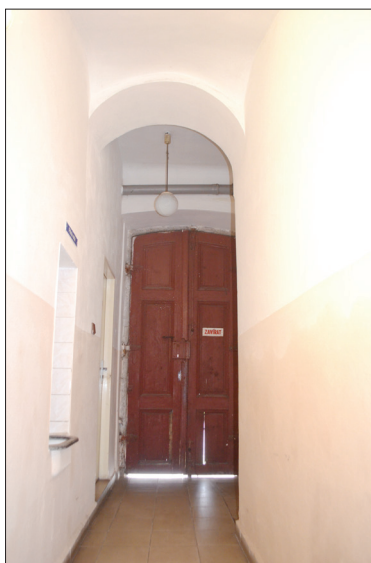
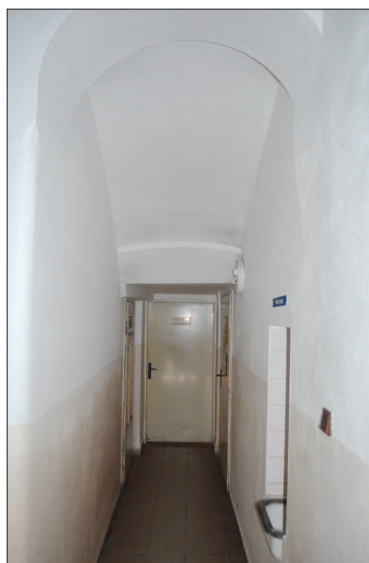
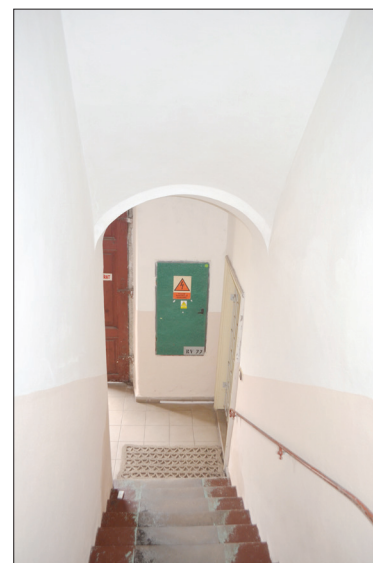
108

Stav, závady: odpadová roura u severní stěny, přezděné vstupy s plnými typovými dveřmi, mříž ve vstupu ve východní stěně, pobití dveří ve východní stěně plechem, dlažba

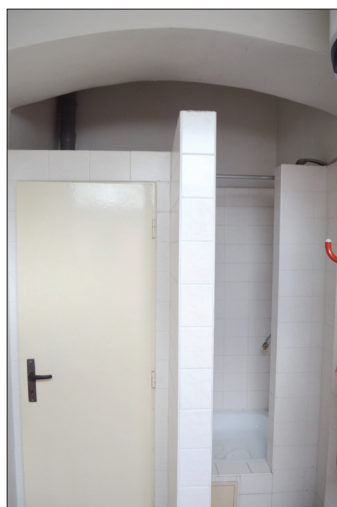
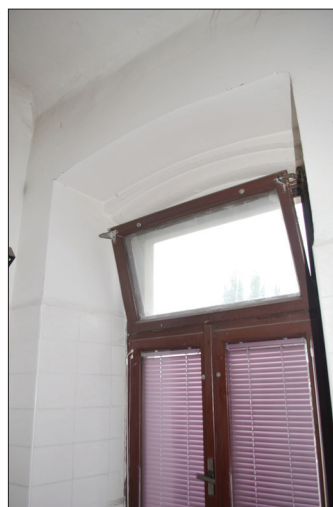
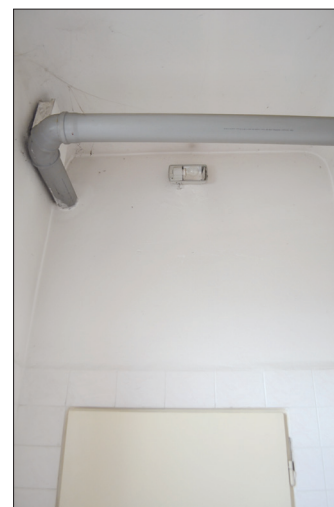
109

Stav, závady: okno, typové dveře ve vstupu do chodby

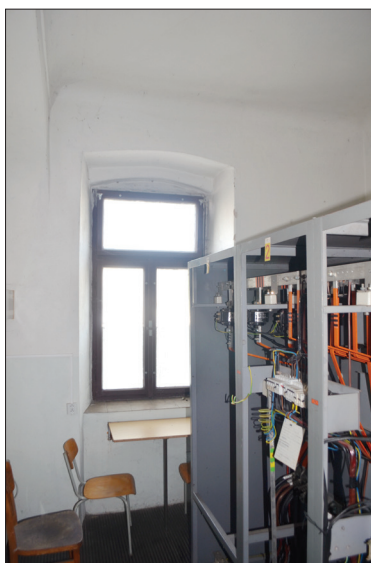
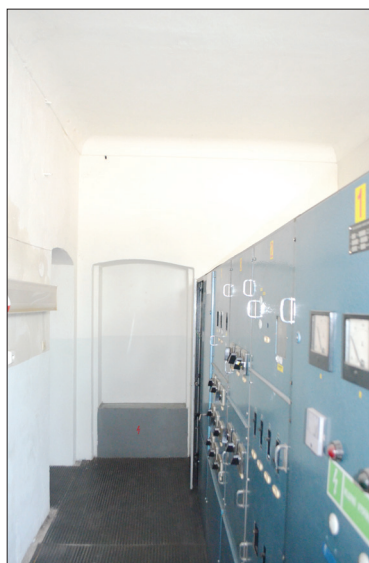
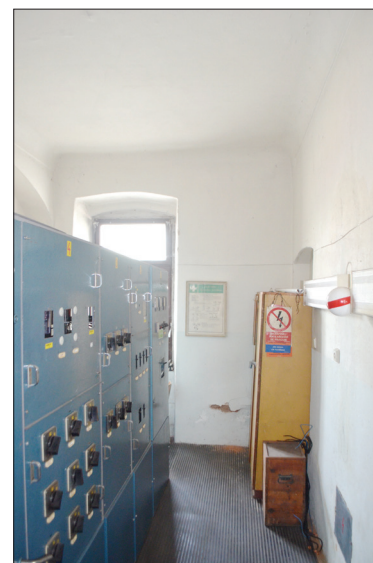
110

Stav, závady: okno s keramickou dlažbou na parapetu, typové dveře ve východní stěně průchodu

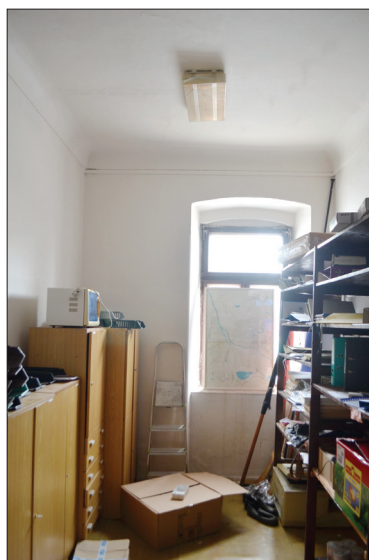
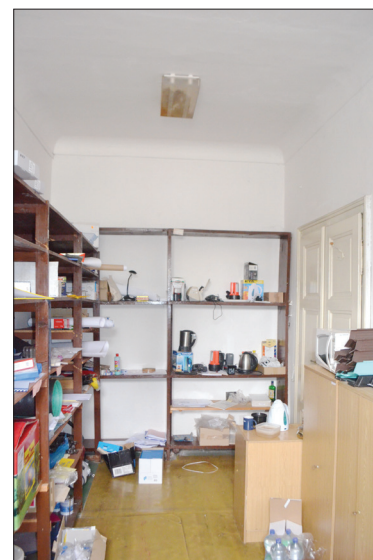
Stav, závady: linoleum na dřevěné podlaze, výměna dvevní kliky a štítků, okno

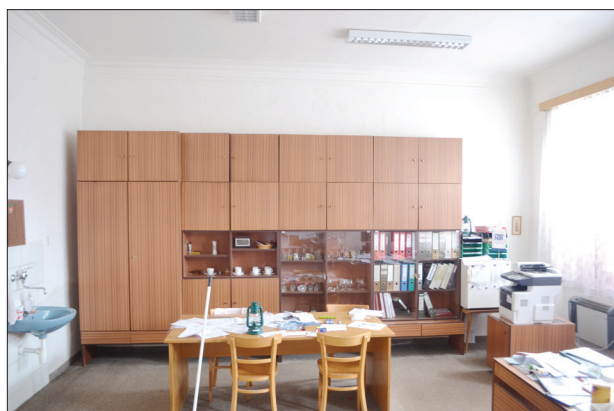
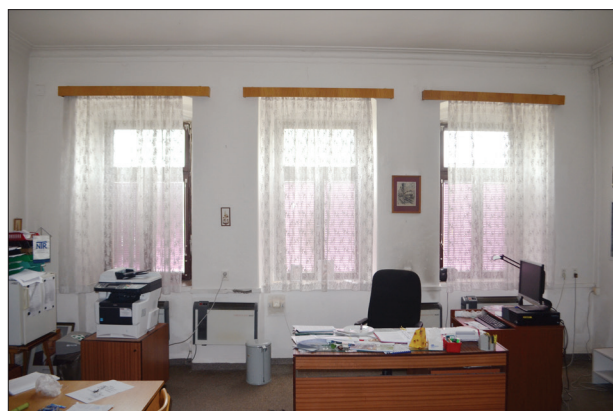
112

Povrchy: Stěny i plocha stropu hladce omítané, bílené, s četnými nerovnostmi po opravách instalačních drážek a výmalby. **Stav, závady:** betonová podlaha, typové dveře, okna, výměna kliky a štítků dveří ve východní stěně **Prvky:** stropní podhled s římsou, dveře s obložení ostění ve východní stěně

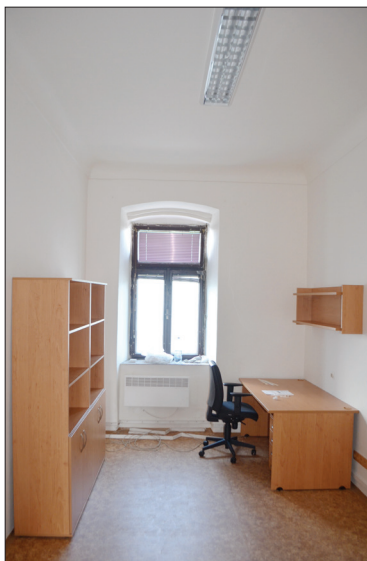
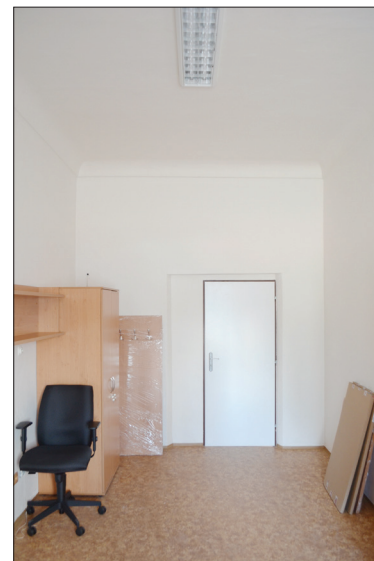
| | MÍSTNOST Č. | 113 |

Stav, závady: betonová podlaha, okno, typové dveře v jižní stěně

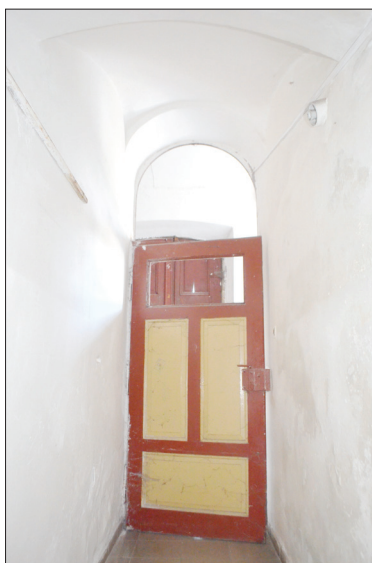
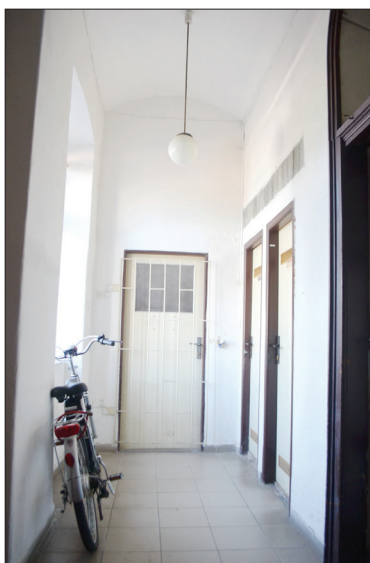
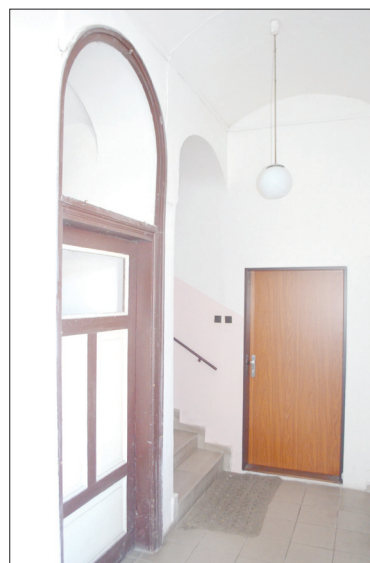
| MÍSTNOST Č. | 115 |

Stav, závady: přezděné vstupy s plnými typovými dveřmi, luxfery ve světlíku, mříž ve vstupu ve východní stěně, vyměněná klapačka a zámek s klikami u hlavních vstupních dveří, dlažba, obložení schodů keramickou dlažbou, výměna části zábradlí, okno, absence výplně nadsvětlíku, dveře pod schodištěm ve vstupu do kanceláří.

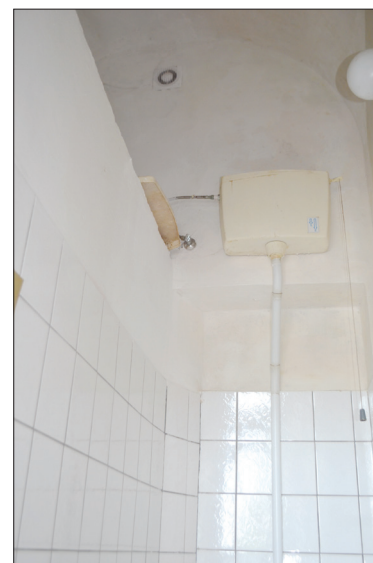
| PODLAŽÍ | 1NP |
|---|---|
| MÍSTNOST Č. | 116 |

Stav, závady: typové dveře, světlík z luxfer

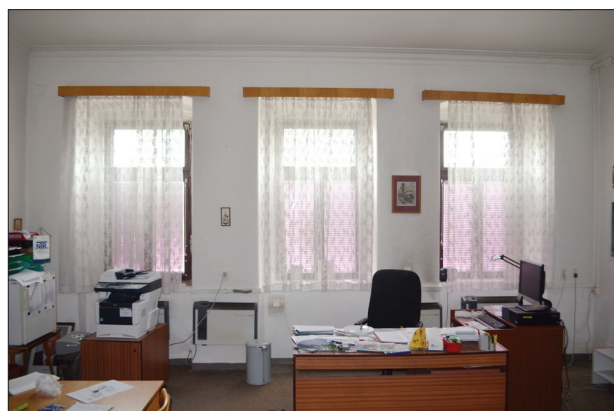
| PODLAŽÍ | 1NP |
|---|---|
| MÍSTNOST Č. | 118 |

Stav, závady: linoleum na vlýskách, okna, typové dveře, povrchová úprava zadržky vstupu v západní stěně

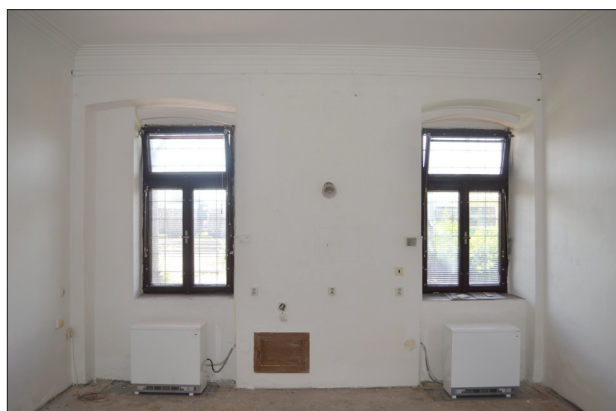
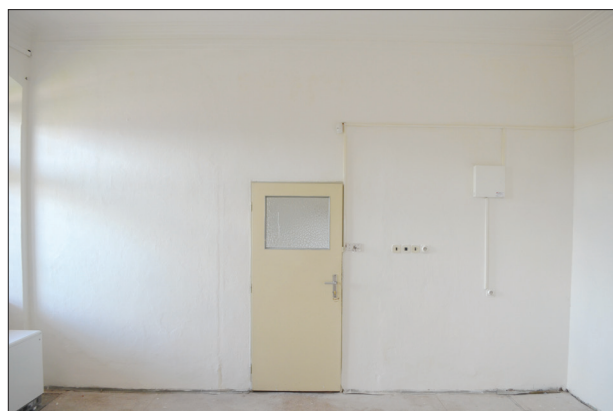
119

Stav, závady: linoleum na vlýskách, okna, typové dveře

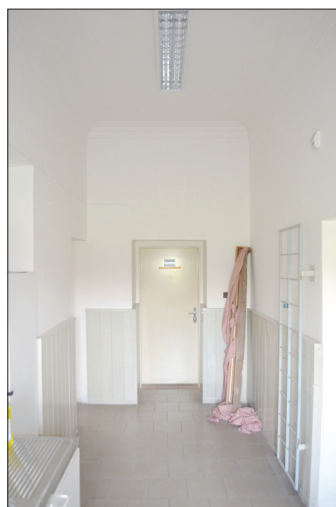
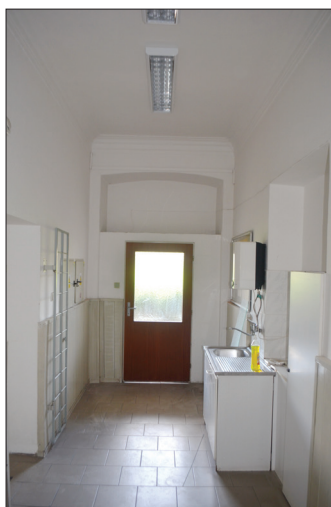
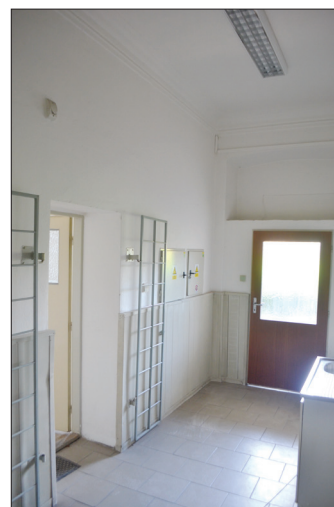
120

Povrchy: Stěny i plocha stropu hladce omítané, bílené, s nerovnostmi po opravách instalačních drážek a výmalby. Po obvodu celé místnosti je do výšky 1,2 m sokl s plechovým obkladem, na části západní stěny kolem niky novodobý keramický obklad. **Stav, závady:** typové dveře s kovovou zárubní, zazdívka vstupní niky v jižní stěně, keramická dlažba, plechový obklad stěn

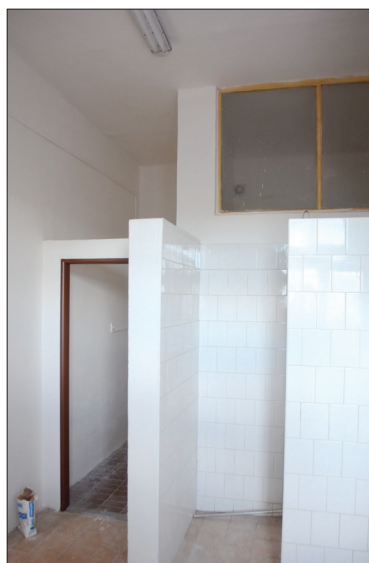
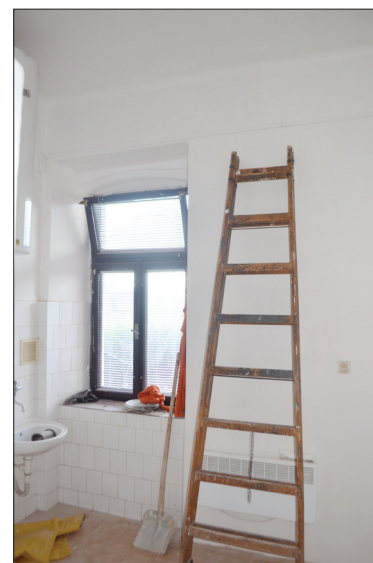
Stav, závady: okno, celková podoba prostoru je čistě utilitární bez památkové hodnoty

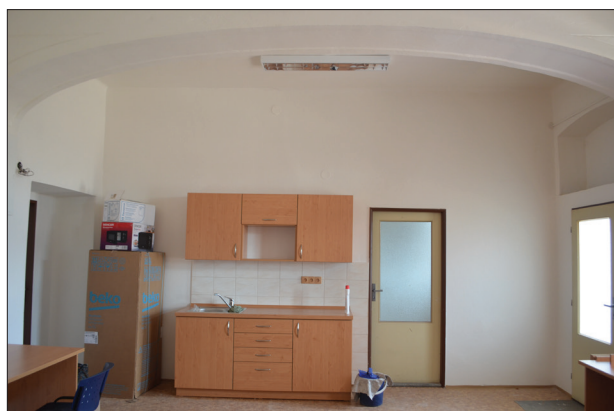
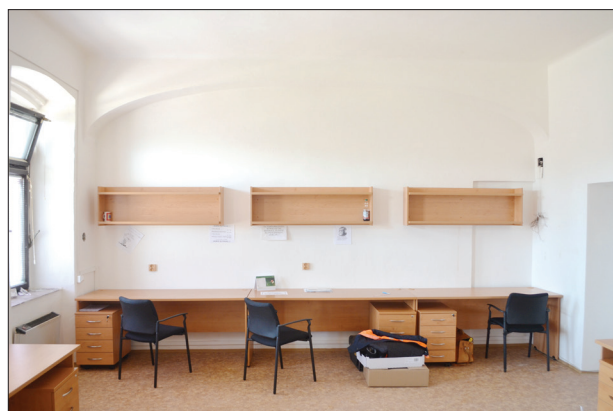
122

Povrchy: Stěny i plocha stropu hladce omítané, bílené. **Stav, závady:** typové dveře s kovovou zárubní, zazdívka vstupní niky v jižní stěně, okna **Prvky:** klenební pasy se zrcadly a paspartami ve cviklech

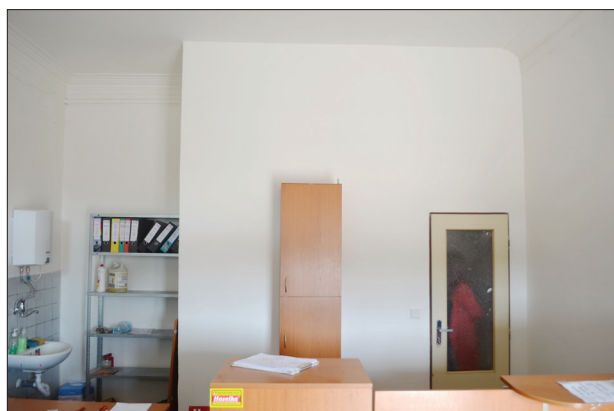
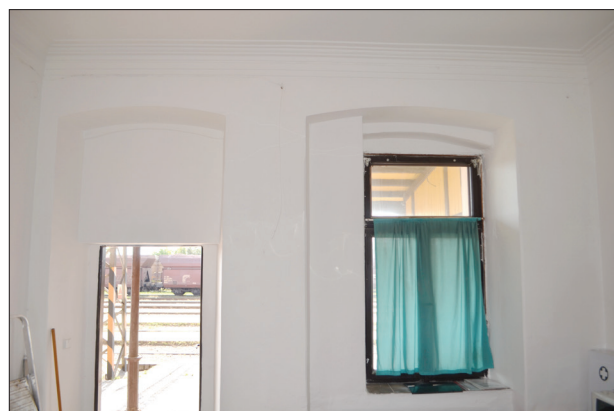
123

Povrchy: Stěny i strop hladce omítané, bílené, s četnými nerovnostmi po opravách instalačních drážek a výmalby. **Stav, závady:** vestavěné zádveří v severovýchodním koutě, okno, vstupní dveře, dlažba v zádveří

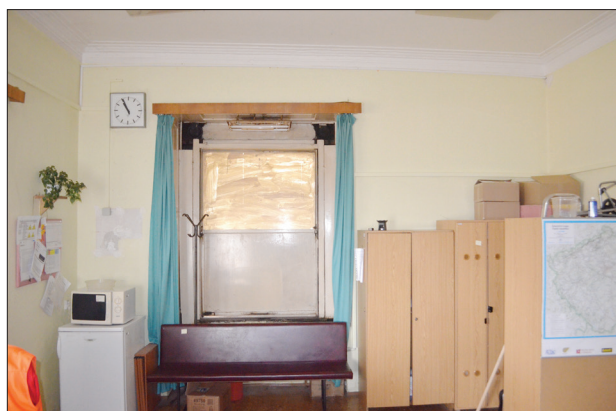
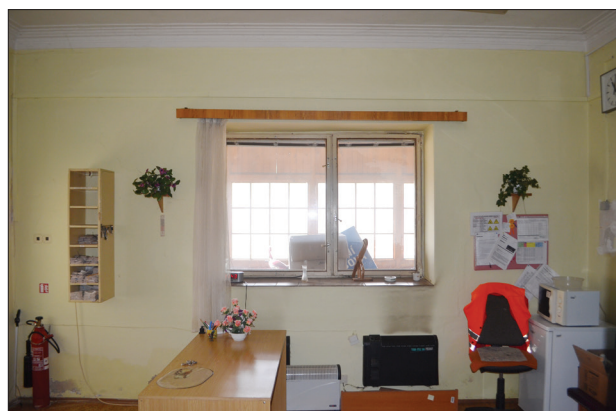
Stav, závady: okno v jižní stěně, plné typové dveře, podlaha

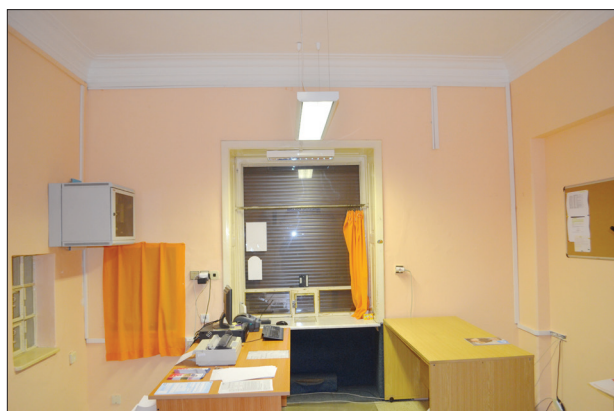
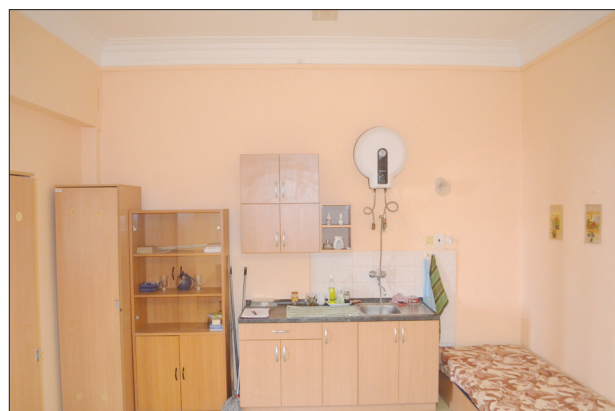
Stav, závady: plné typové dveře, podlaha
