Investor
Správa železnic, státní organizace, 110 00 Praha 1 - Nové Město, Dlážďená 1003/7

Rekonstrukce výpravní budovy v žst. Jaroměř

Doložení současného stavu a případných výsledků průzkumů

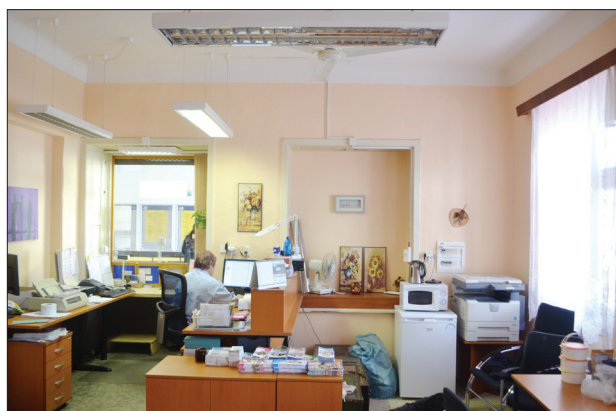
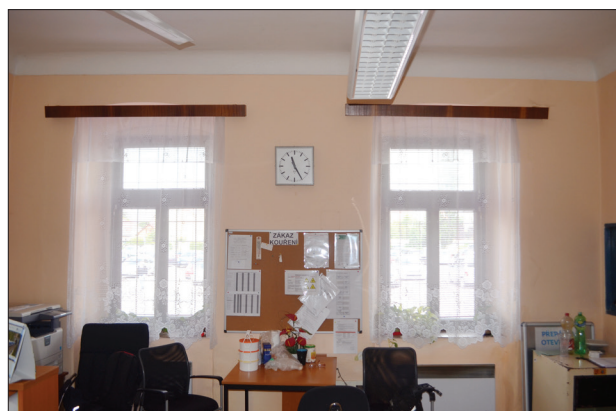
| PODLAŽÍ | 1NP |
|---|---|
| MÍSTNOST Č. | 126 |

Povrchy: Stěny i plocha stropu hladce omítané, bílené, s nerovnostmi po opravách instalačních drážek a výmalby. **Stav, závady:** plné typové dveře, podlaha, zaslepení severozápadního výdejního okna

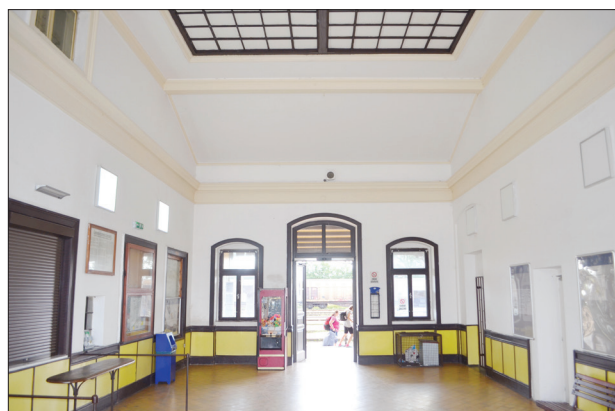
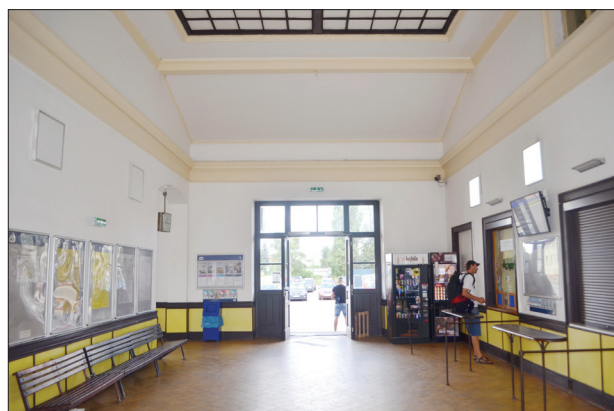
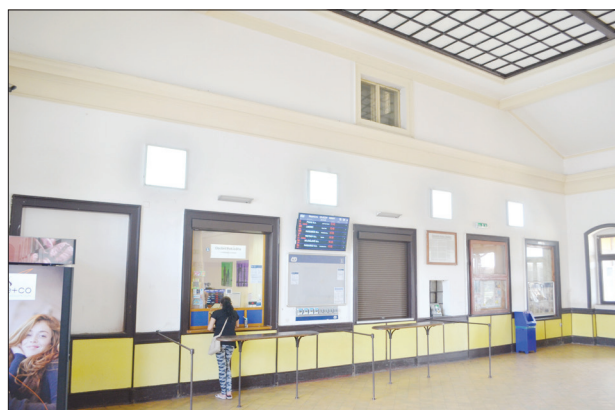
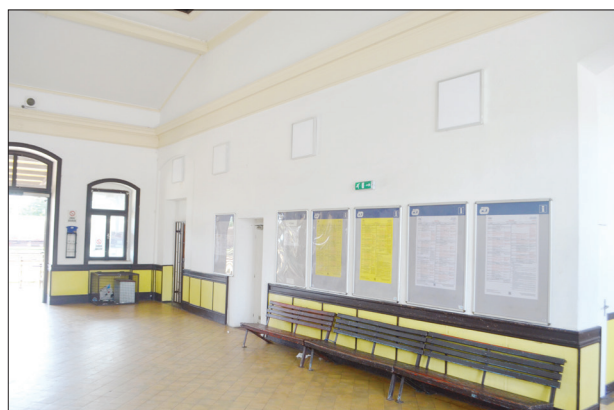
127

Stav, závady: dobetonování chybějící dlažby, novodobá keramická dlažba ve vstupních nikách, typové dveře ve východní stěně, okna v jižní stěně, zaslepení severního pokladního okna, zazdění jižního pokladního okna,

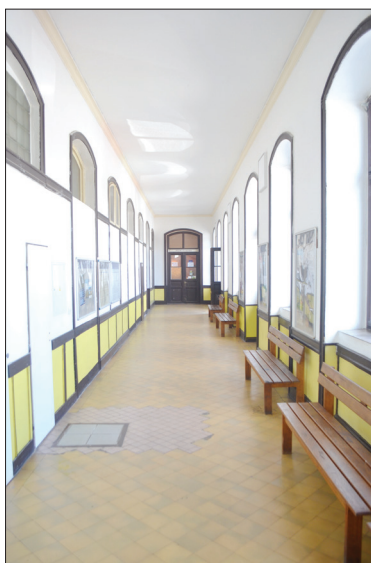
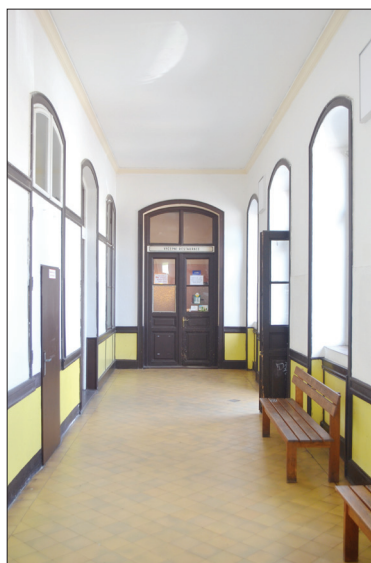
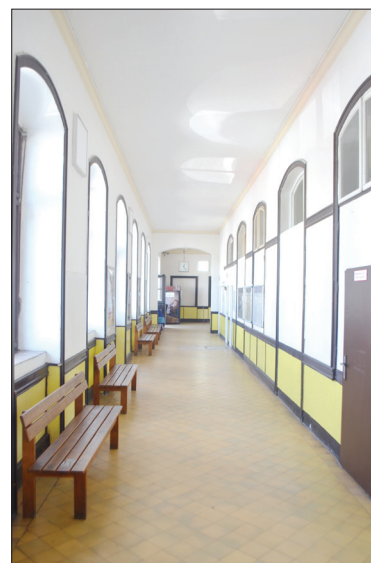
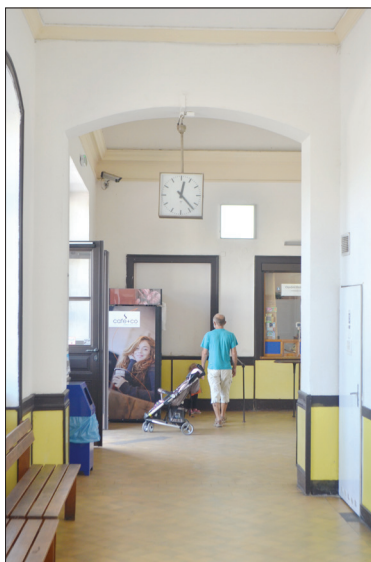
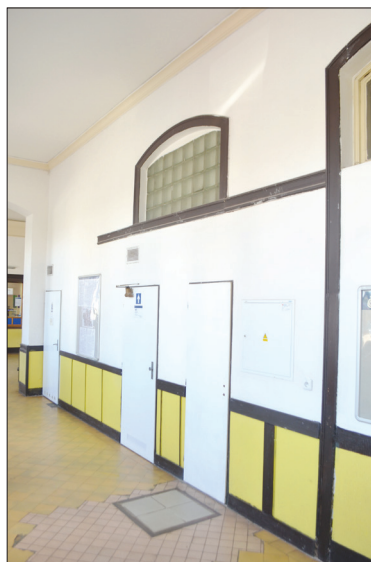
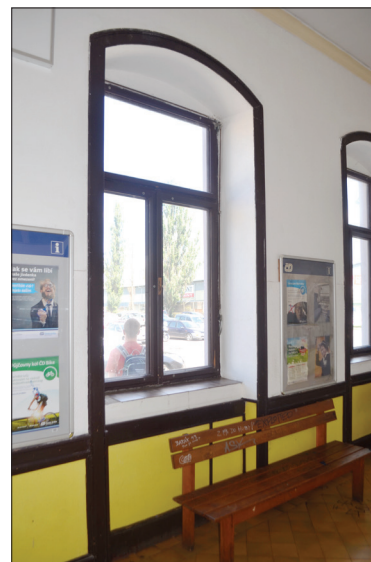
128

Stav, závady: výměna dlažby před vstupem na toalety v jihovýchodní části, dlažba na okenních parapetech, zdvojená okna, zazdění oken a vstupů v jižní stěně, vyměněné kliky a štítky na původních dveřích, náhrada obvodových lišt obložek dveřních a okenních nik bez návaznosti na původní profilaci, odstranění a vyříznutí částí dřevěného obložení soklu na jižní stěně, umakartové desky v dřevěném obložení soklu, typové dveře ve vstupech na toalety, luxfery v nadsvětlíku nad vstupy na toalety, vstup do skladu restaurace v místě původního okna

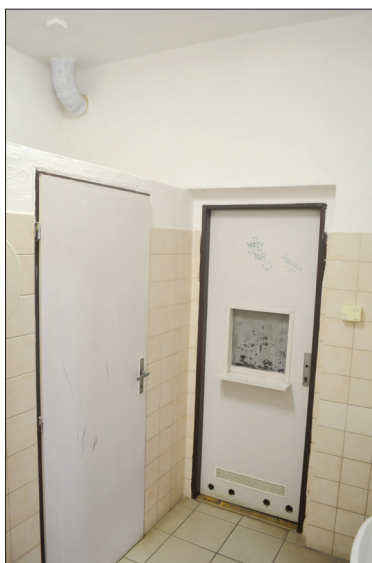
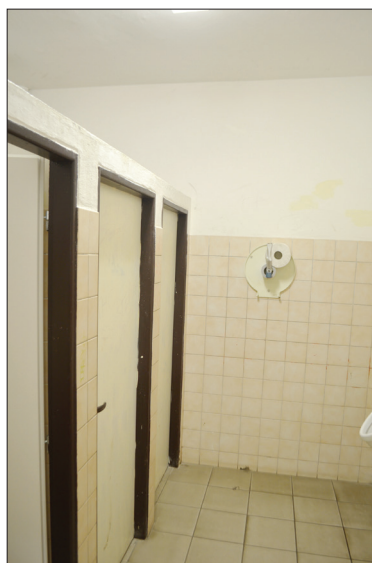
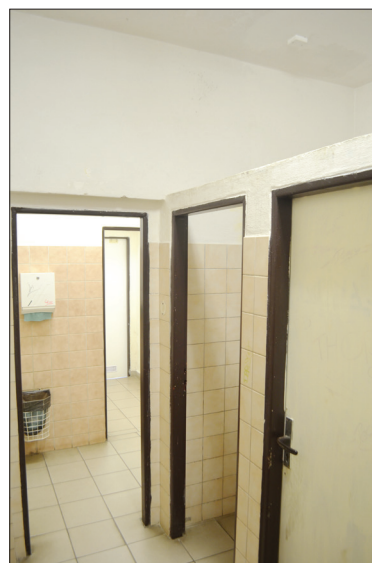
| | MÍSTNOST č. | 129 |

Stav, závady: místnost je přestavěná zcela utilitárně, památkové hodnoty v ní prakticky nelze posuzovat.

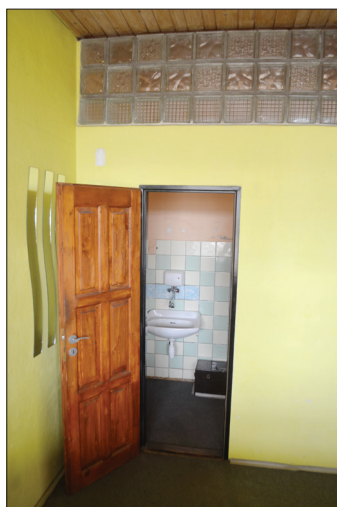
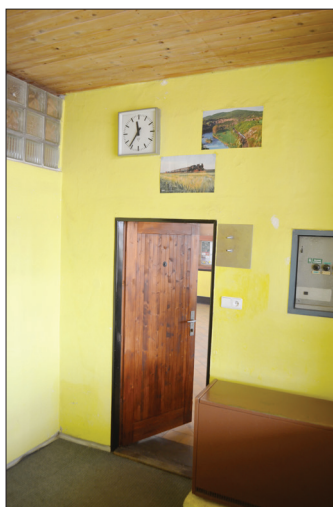
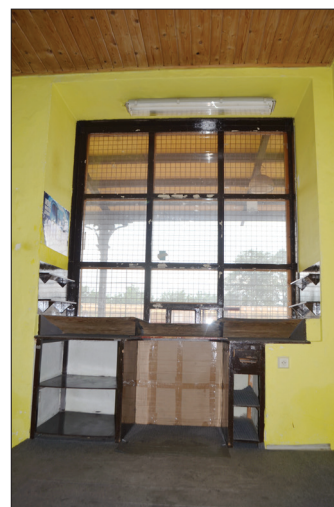
| | MÍSTNOST Č. | 130 |

Stav, závady: místnost je přestavěná zcela utilitárně, památkové hodnoty lze posuzovat jen velmi obtížně.

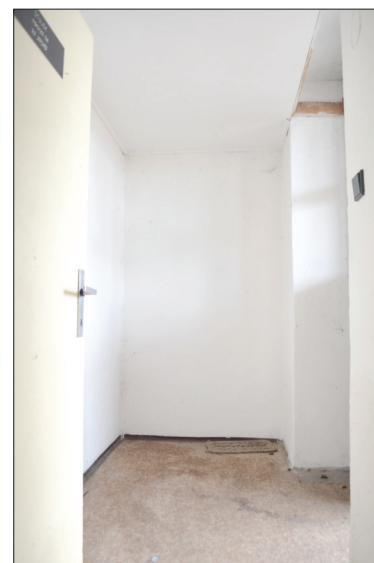
| | MÍSTNOST Č. | 131 |

Stav, závady: linoleum na betonovém podkladu, typové dveře, stropní podhled, místnost je přestavěná zcela utilitárně, památkové hodnoty lze posuzovat jen velmi obtížně.

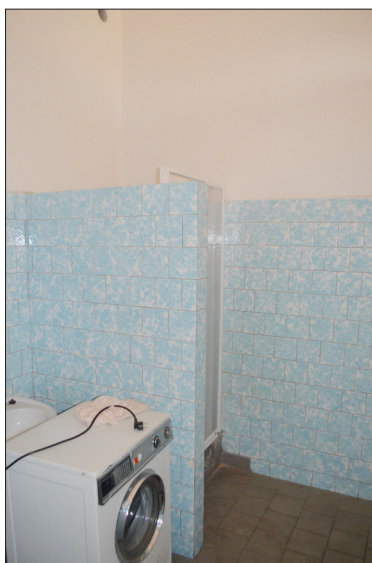
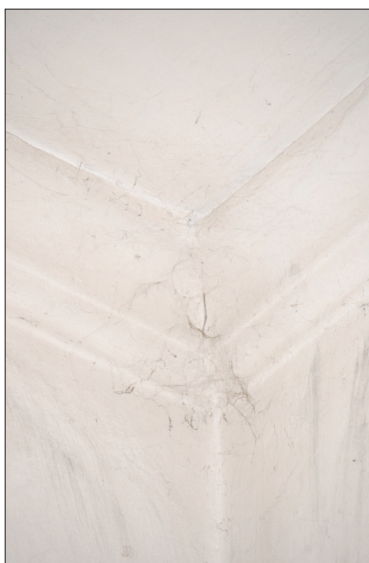
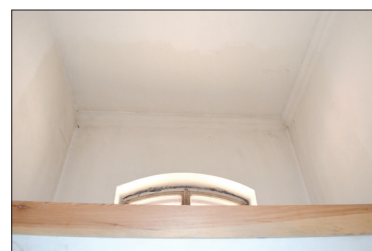
| | PODLAŽÍ | 1NP |
|--|---|---|
| | MÍSTNOST Č. | 132 |

Stav, závady: typové dveře, místnost je přestavěná zcela utilitárně, památkové hodnoty lze posuzovat jen velmi obtížně. **Prvky:** stropní podhled s římsou

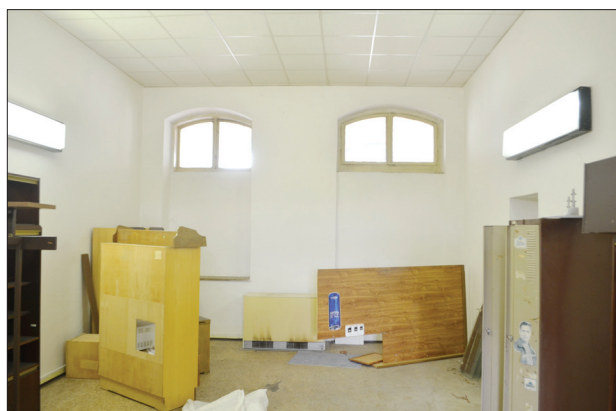
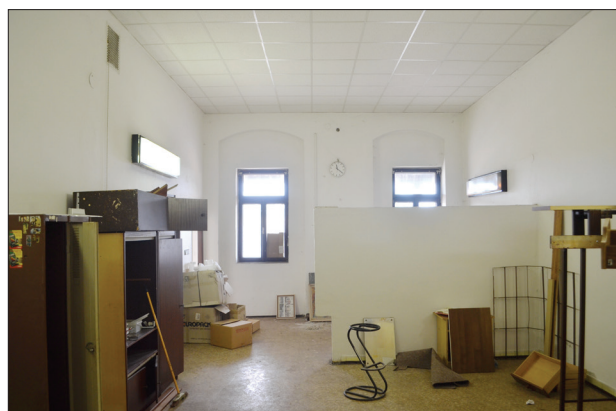
| PODLAŽÍ | 1NP |
|---|---|
| MÍSTNOST Č. | 133 |

Stav, závady: sádrokartonový podhled, linoleum na podlaze, okna, typové dveře, dělící příčka

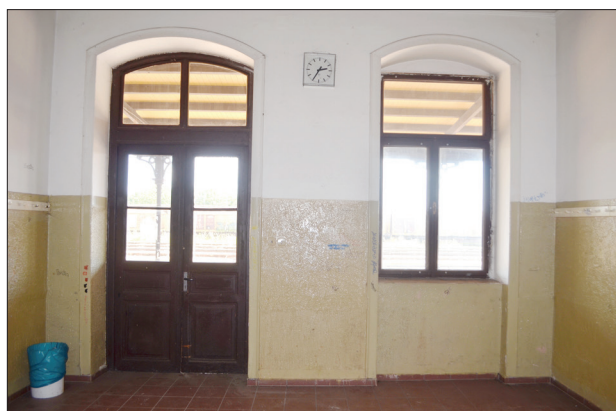
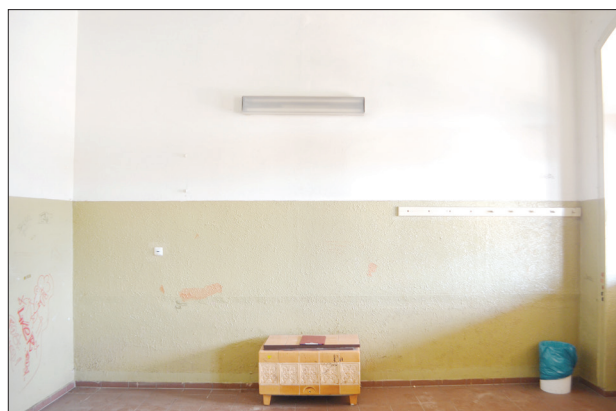
| | MÍSTNOST č. | 134 |

Stav, závady: předělení prostoru původní čekárny, okno, latexový sokl, vzduchotechnika nad vloženým stropem skladu restaurace.

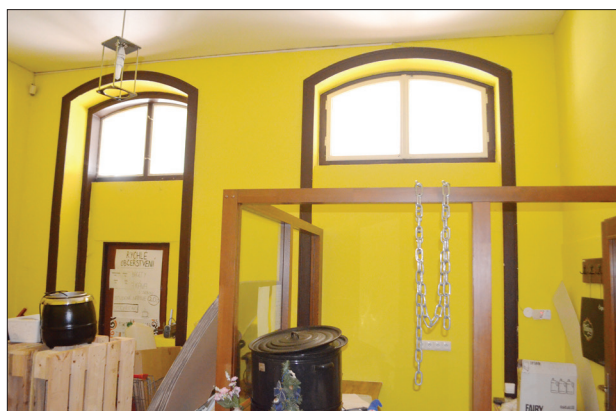
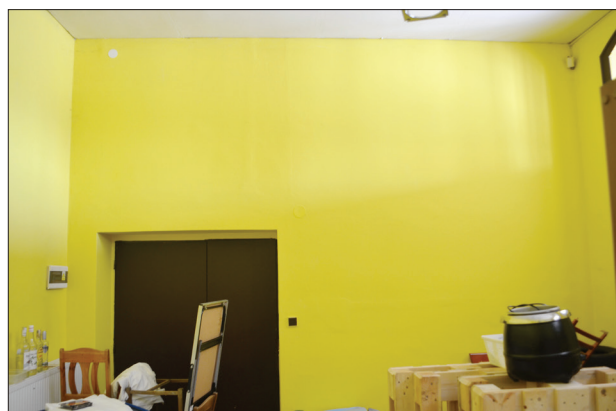
| | MÍSTNOST č. | 135 |

Stav, závady: předělení prostoru původní čekárny, typové dveře, zazdění původního vstupu z chodby, přezdění okna do chodby na vstup, sádkokartonový podhled, keramická dlažba.

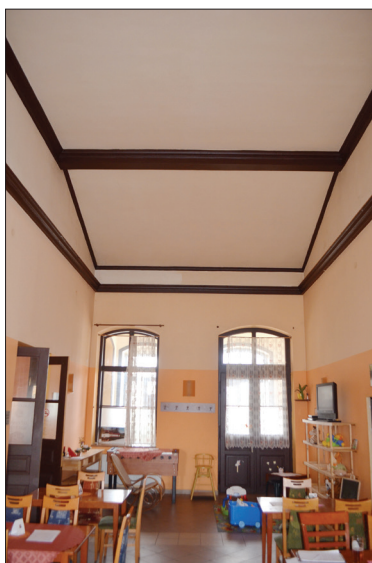
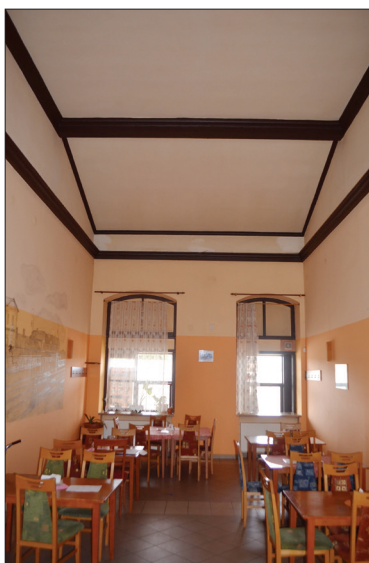
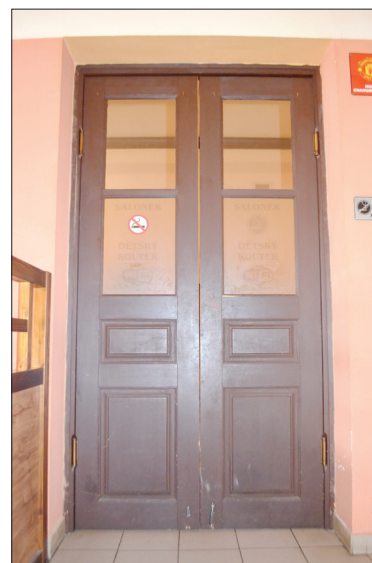
| | MÍSTNOST Č. | 136 |

Stav, závady: obložení stěn sádkokartonem, dlažba, typové dveře ve východní stěně

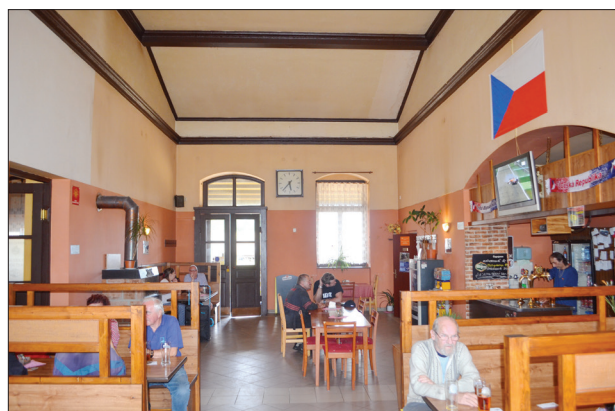
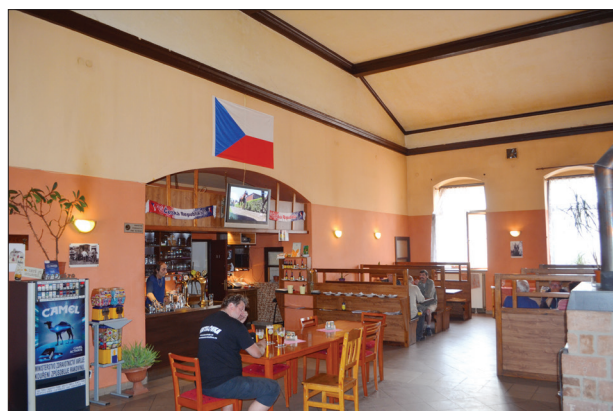
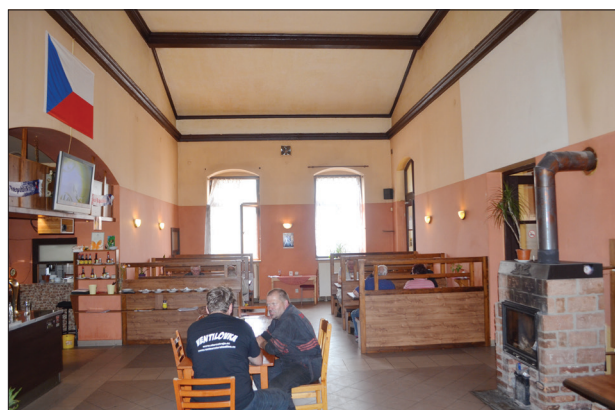
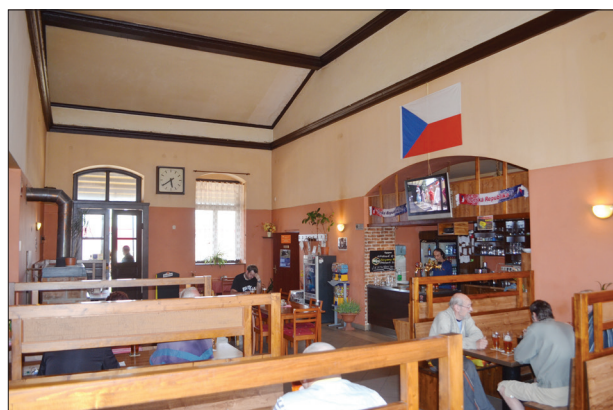
137

Stav, závady: okna, vyměněná klika dveří ve východní stěně, typové dveře ve vstupu na toalety

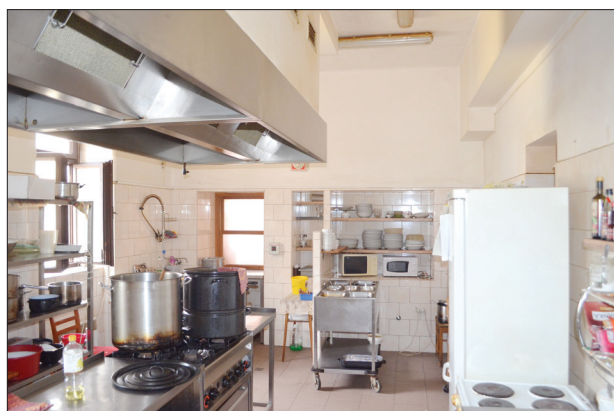
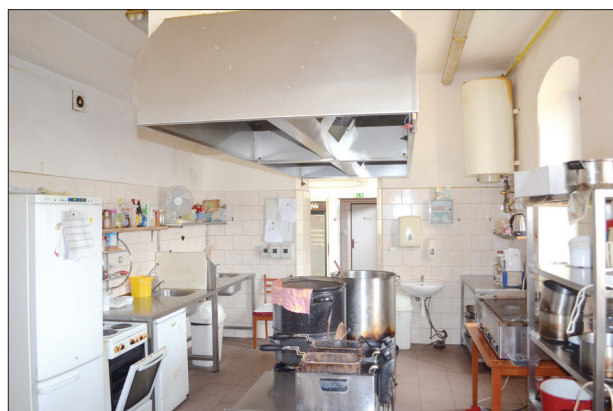
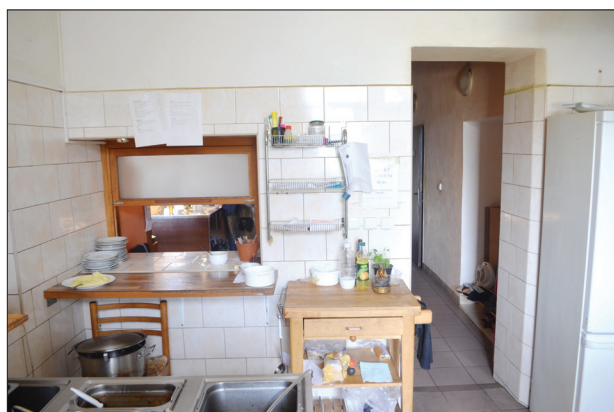
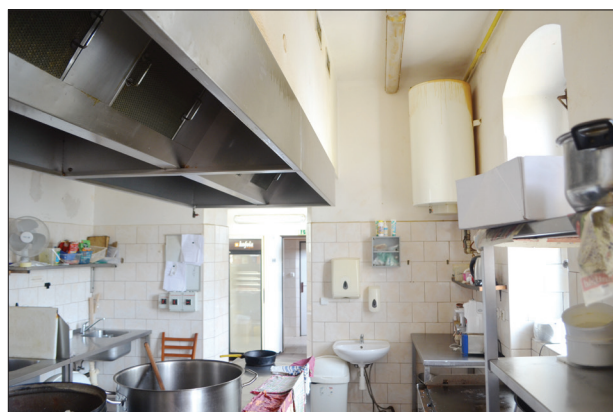
138

Stav, závady: místnost je přestavěná zcela utilitárně, památkové hodnoty v ní prakticky nelze posuzovat.

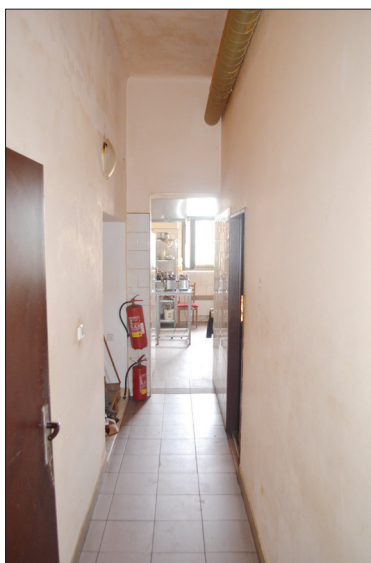
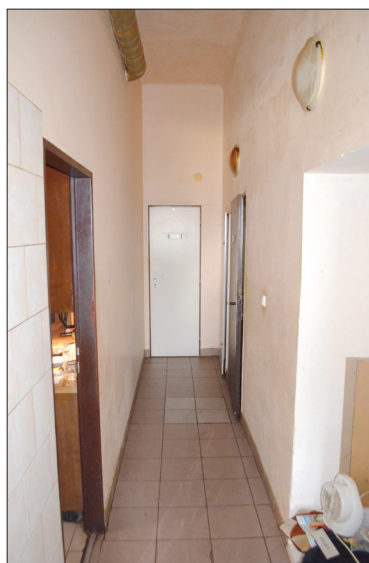
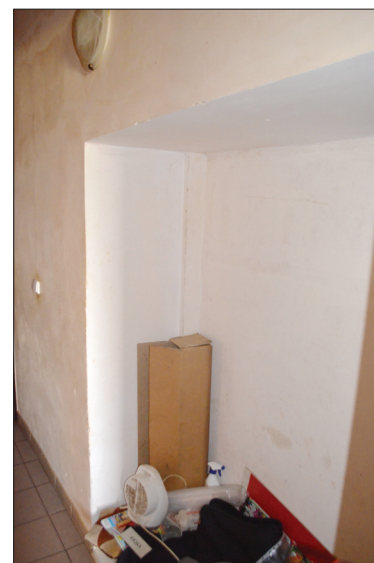
| | MÍSTNOST č. | 139 |

Povrchy: V severní části chodby do výšky cca 1,9 m novodobý keramický obklad. Ve zbylé části stěny i strop omítnuté a obílené. **Stav, závady:** místnost je přestavěná zcela utilitárně, památkové hodnoty v ní prakticky nelze posuzovat.

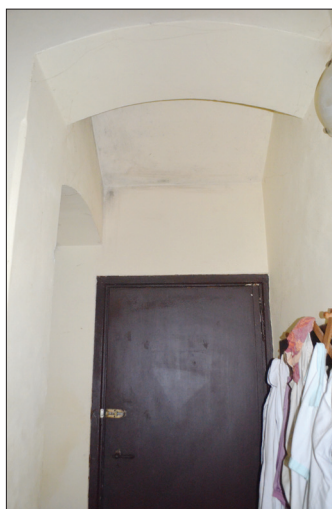
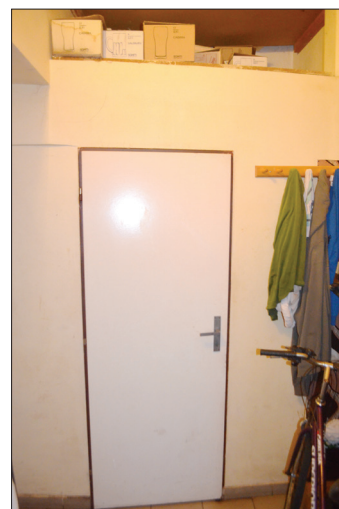
| | MÍSTNOST Č. | 140 |

Stav, závady: předdělení prostoru příčkami, typové dveře.

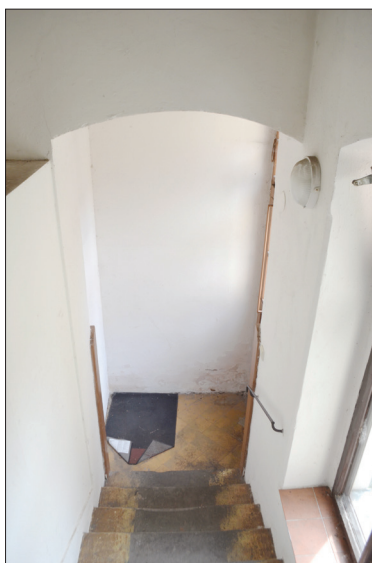
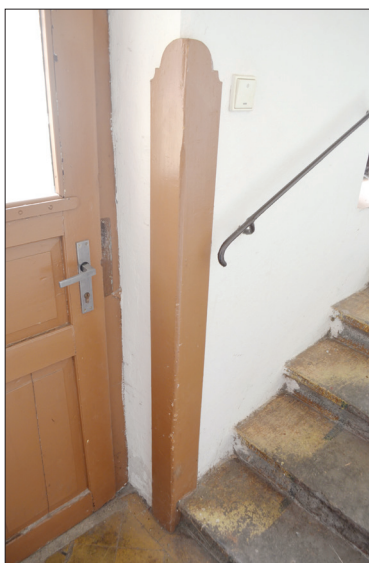
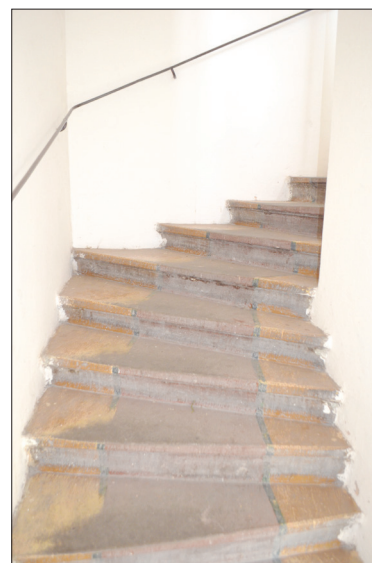
| | MÍSTNOST Č. | 141 |

Stav, závady: zaslepení schodišťového zrcadla a vstupu v jihovýchodním koutě sádrokartonem, okno, keramická dlažba na parapetu, výměna klik a štítků vstupních dveří v západní stěně.

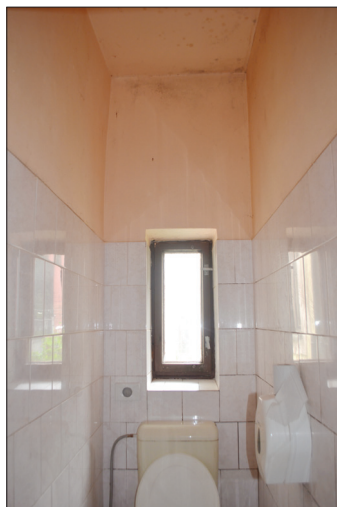
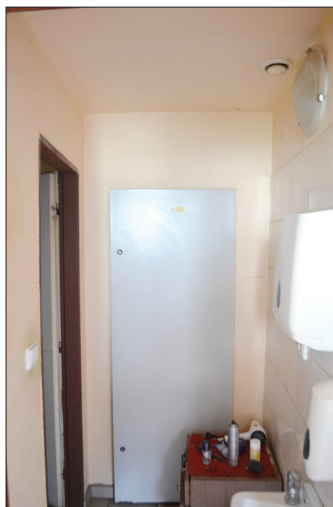
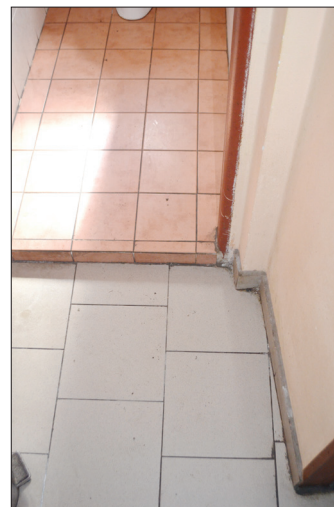
| | | MÍSTNOST č. | 142 |

Stav, závady: místnost je přestavěná zcela utilitárně, památkové hodnoty v ní prakticky nelze posuzovat. Její památková hodnota je minimální.

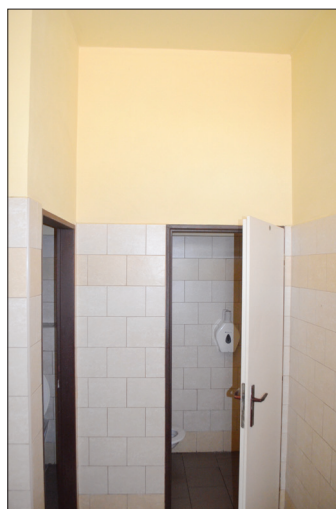
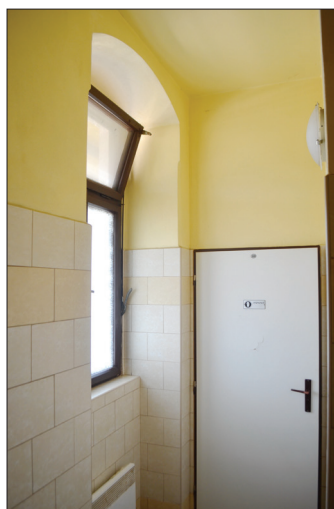
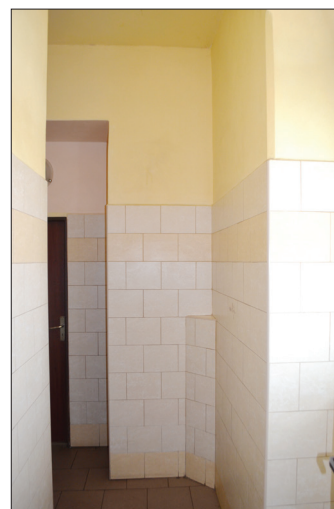
| | MÍSTNOST č. | 143 |

Stav, závady: místnost je přestavěná zcela utilitárně, památkové hodnoty v ní prakticky nelze posuzovat.

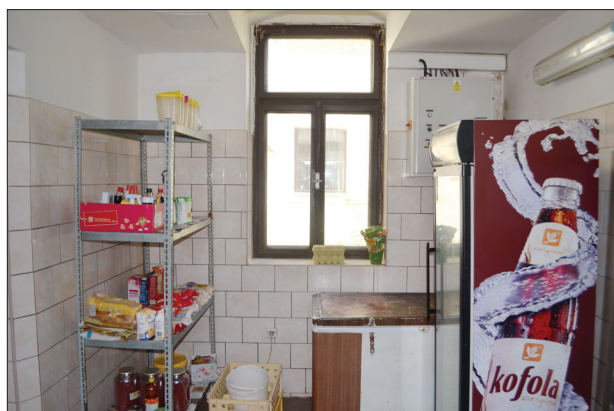
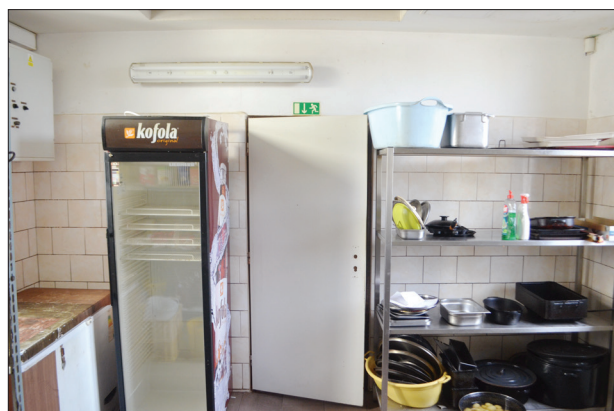
| MÍSTNOST č. | 144 |

Stav, závady: místnost je přestavěná zcela utilitárně, památkové hodnoty v ní prakticky nelze posuzovat. Typové dveře, sádkartonové podhledy se vzduchotechnikou.

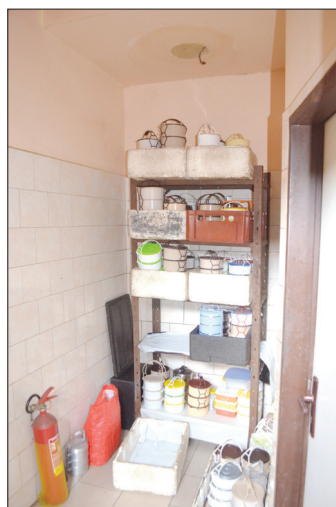
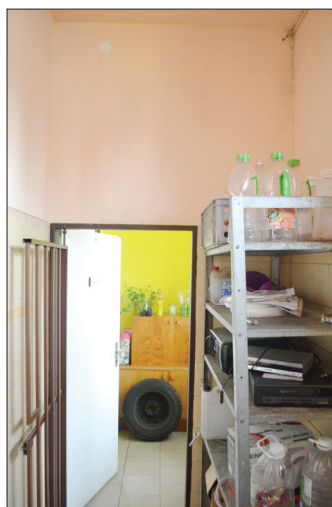
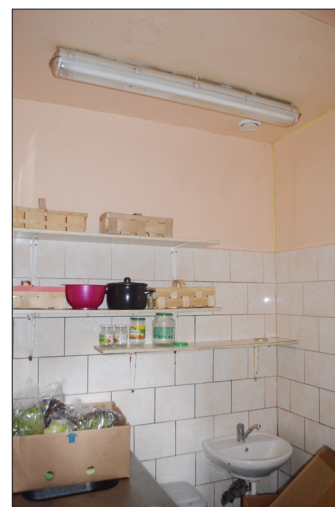
145

Stav, závady: místnost je přestavěná zcela utilitárně, památkové hodnoty v ní prakticky nelze posuzovat. Rozdělení původního prostoru, sádkartonový stropní podhled, výměna kování vstupních dveří.

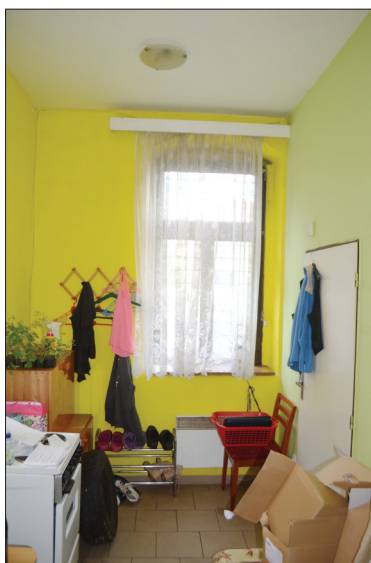
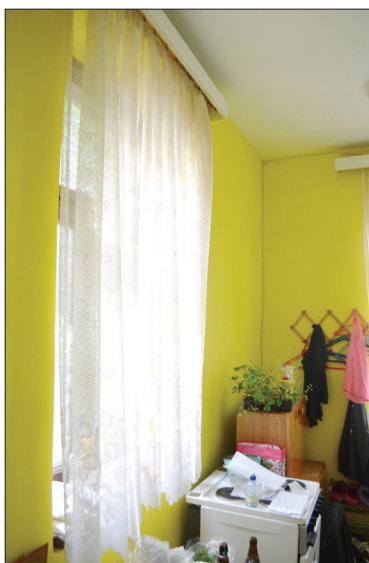
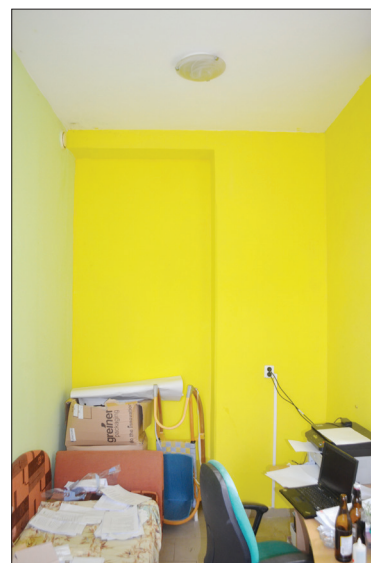
146

Funkce: kancelář nádražní restaurace, původně součást umývárny nádobí

Proporce, dělení: Prostor bez vnitřního dělení. Na severní, jižní a západní straně je vymezen stejně silnými vnějšími obvodovými stěnami, na východní je oddělen sádrokartonovou příčkou. Stávající oddělení prostoru je novodobé, původně byl společný s prostory skladů potravin 145.

Stav, závady: rozdělení původního prostoru, sádrokartonový stropní podhled, okna

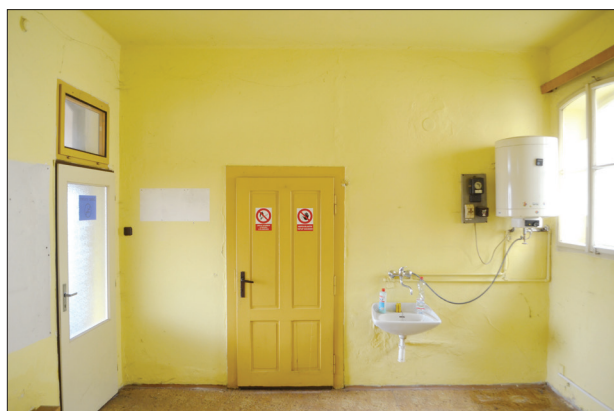
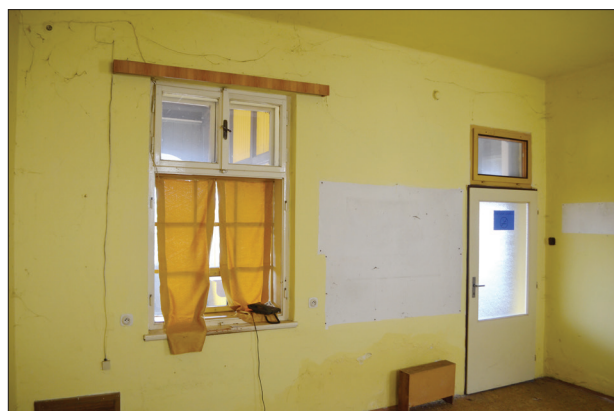
| PODLAŽÍ | 1NP |
|---|---|
| MÍSTNOST Č. | 147 |

Funkce: kancelář úschovny kol, původně dámské toalety pro cestující

Stav, závady: typové vstupní dveře s nadsvětlíkem v jižní stěně

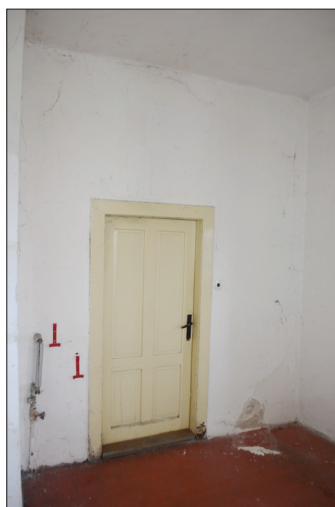
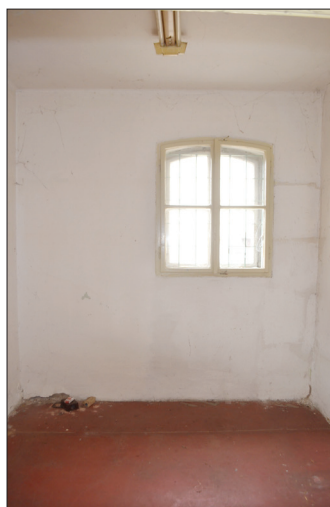
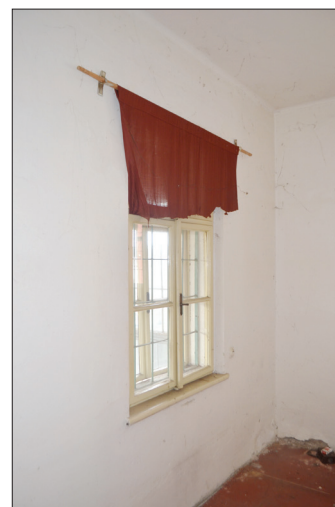
148

Funkce: vedlejší kancelář úschovny kol, původně pánské toalety pro cestující

Povrchy: stěny i strop omítnuté a obílené. **Stav, závady:** bez závad

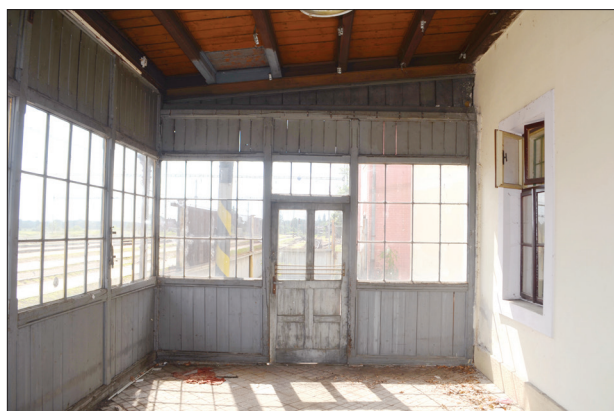
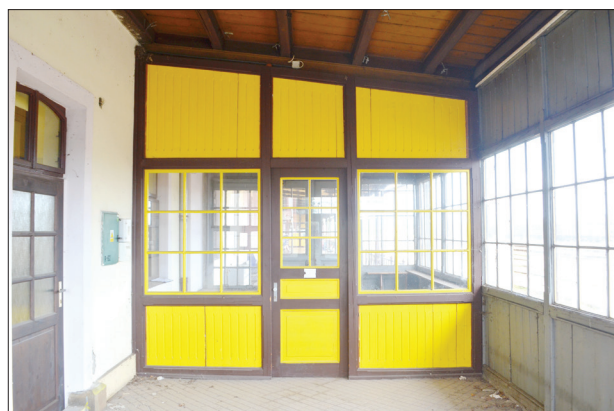
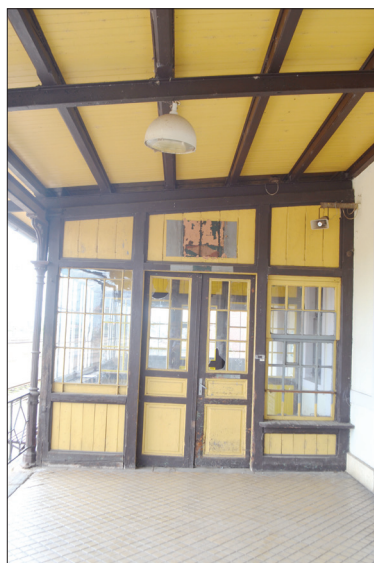
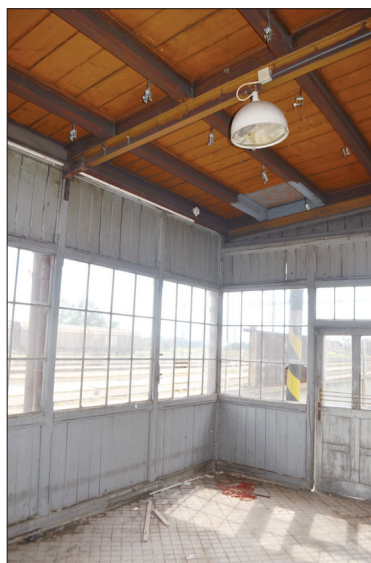
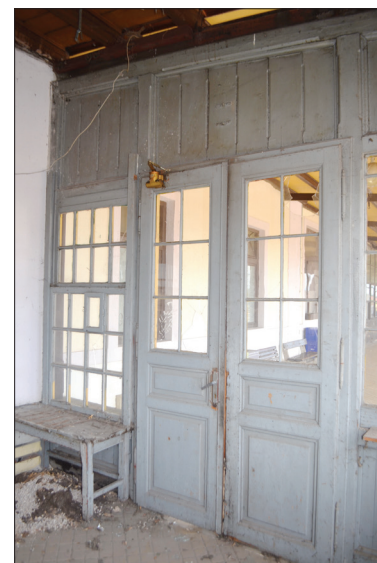
149

Funkce: sklad a výdejna kol

Stav, závady: dožívající nátěry, poškozená kladka výdejního okna, rozbité tabule skla, hliníkové kliky a štítky na dveřích, dveře v severní stěně, výdejní okno na starším okenním rámu v severní stěně

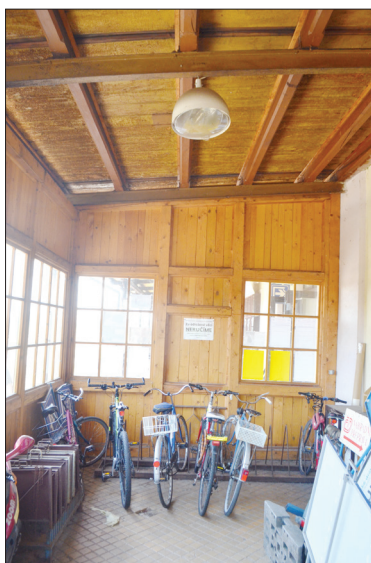
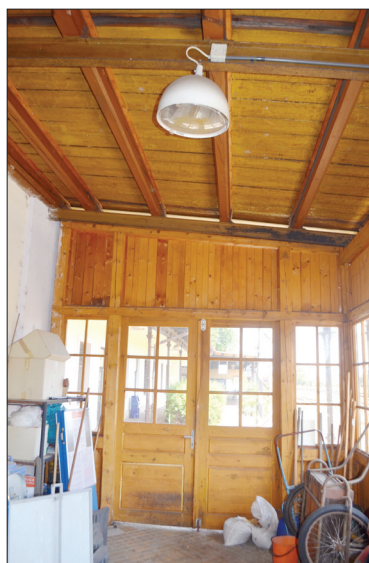
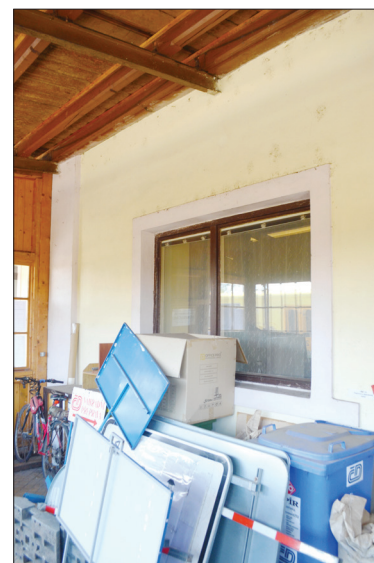
| | MÍSTNOST Č. | 150 |

Podlaha: tvrdá šamotová dlažba z dlaždic čtvercového formátu s vnitřním dělením nášlapné plochy do kříže. Dlaždice jsou kladené šikmo na stříh. Dlažba je součástí dlažby peronu, poškozená.

Stav, závady: výrazně poškozená dlažba (rozbité dlaždice), olištování stropního záklopu podél nosných prvků, hliníkové kliky a štítky na dveřích, okno v severní stěně

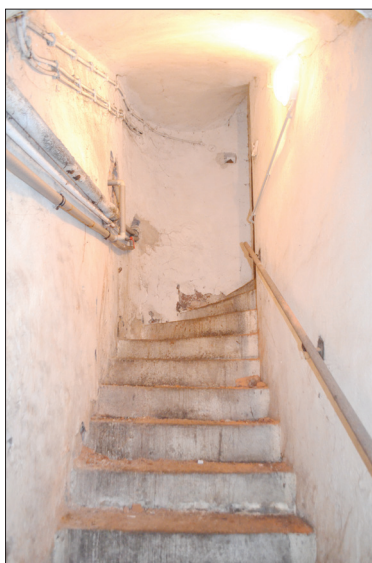
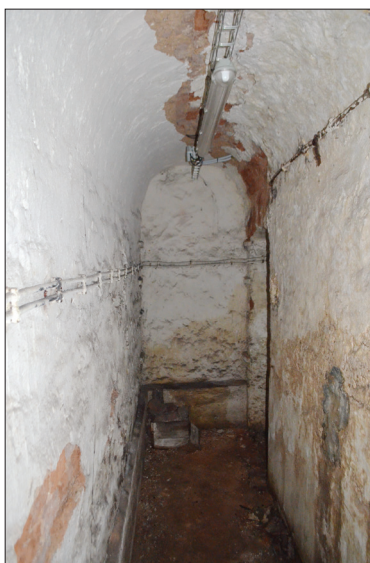
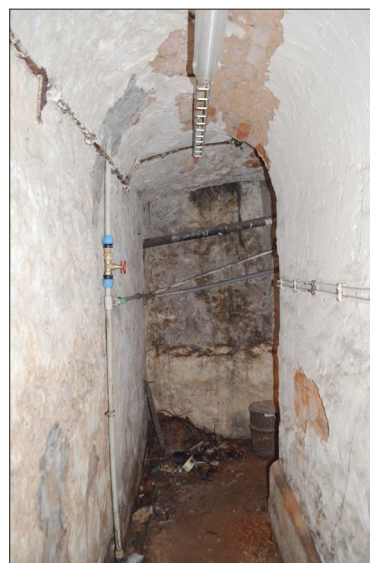
| | MÍSTNOST Č. | 001 |

Podlaha: betonová mazanina, poškozená.

Stav, závady: zdivo degradované vlivem působení vlhkosti, zazdění okna v severní stěně

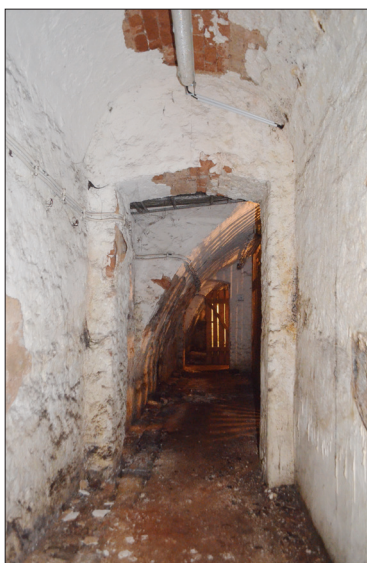
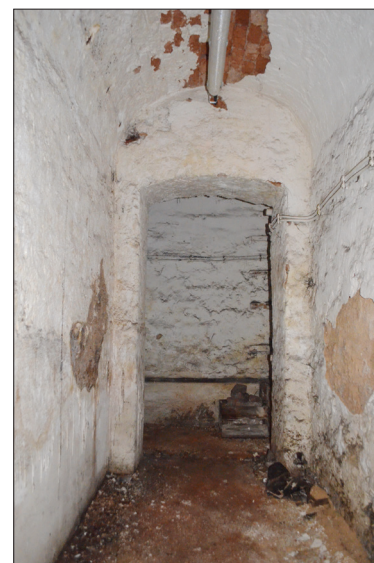
| | MÍSTNOST č. | 002 |

Podlaha: betonová mazanina, poškozená.

Stav, závady: zdivo a omítky jsou degradované vlivem působení vlhkosti.

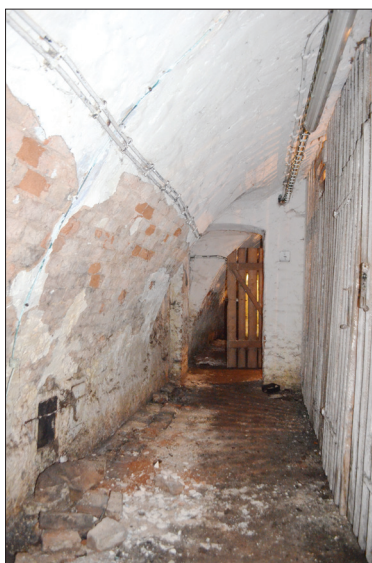
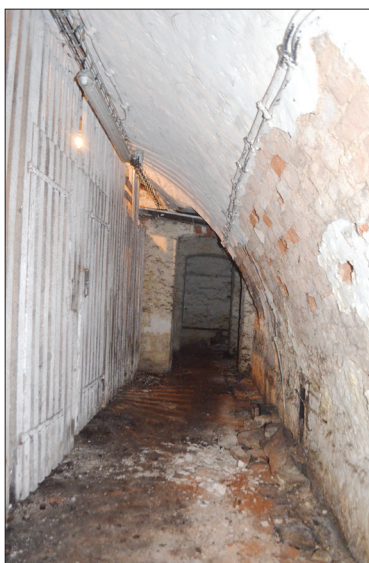
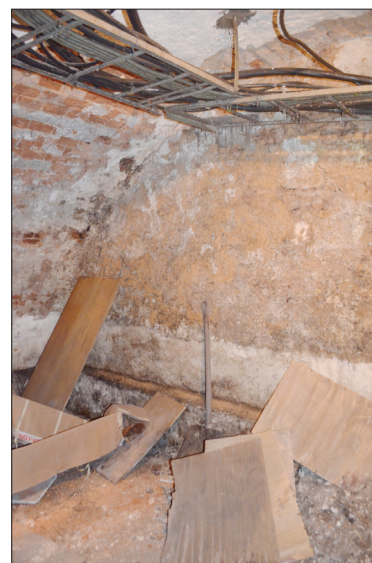
| | MÍSTNOST Č. | 003 |

Podlaha: částečně betonová mazanina, částečně rostlý terén. Podél jižní stěny je v podlaze odtokový kanálek překrytý cihlami.

Stav, závady: zarovnání odtokového kanálku v podlaze, zdivo a omítky jsou degradované vlivem působení vlhkosti.

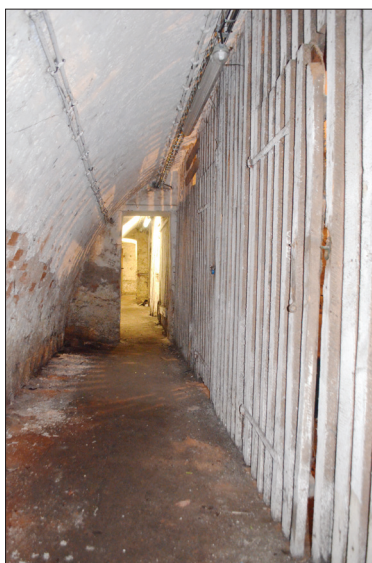
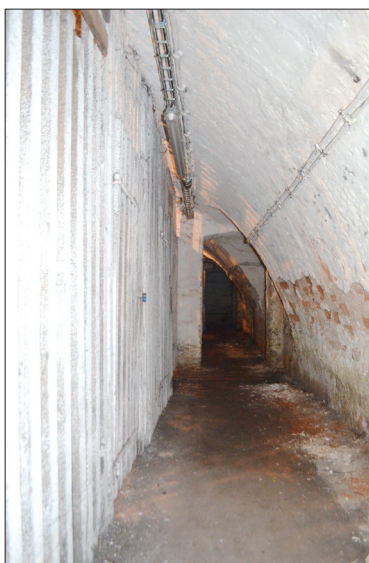
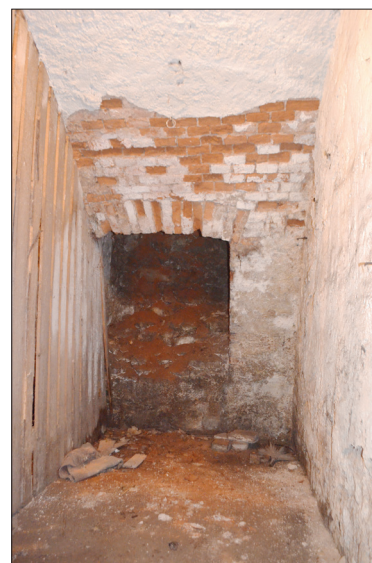
| | MÍSTNOST č. | 004 |

Podlaha: částečně betonová mazanina, částečně rostlý terén.

Stav, závady: zdivo a omítky jsou degradované vlivem působení vlhkosti.

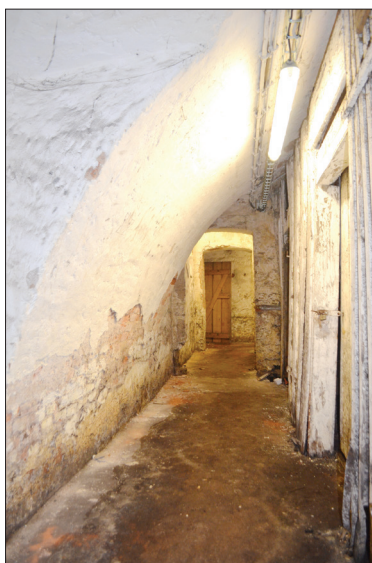
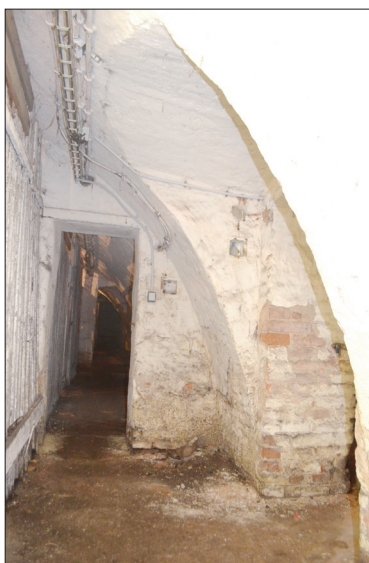
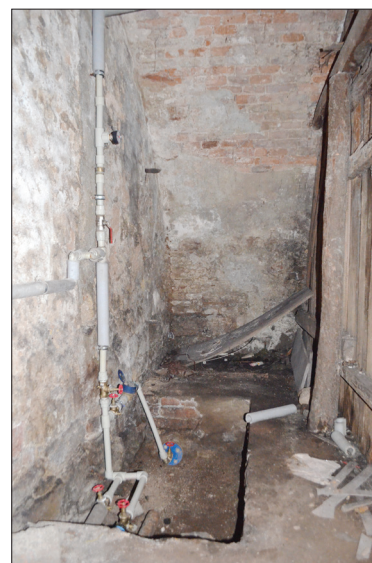
| | MÍSTNOST Č. | 005 |

Podlaha: částečně betonová mazanina, částečně rostlý terén, značně nerovná. U západní stěny je v podlaze vodovodní šachta.

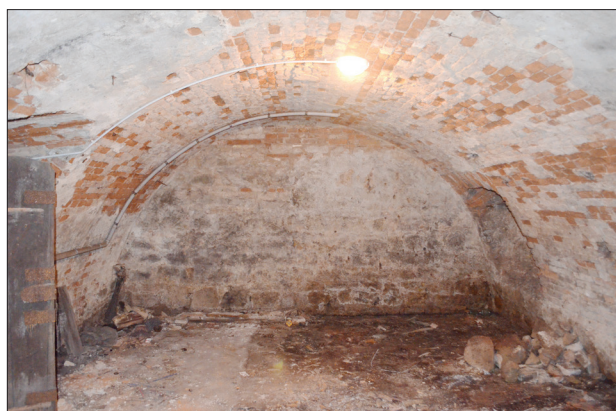
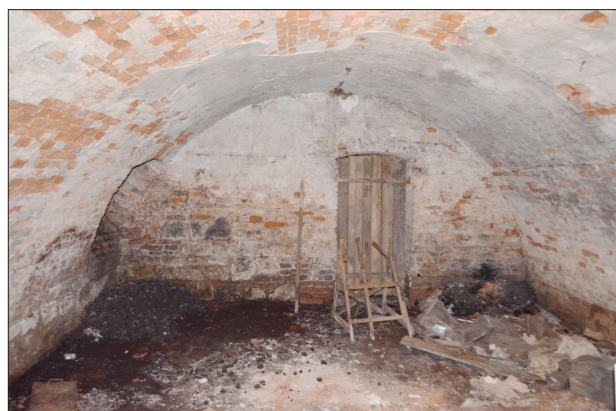
| | MÍSTNOST č. | 006 |

Podlaha: částečně betonová, částečně rostlý terén, z větší části zasypaná uhlím a ztrouchnivělým dřevem.

Stav, závady: zdivo a omítky jsou degradované vlivem působení vlhkosti.

Prvky: dveře v severní stěně (poškozené)

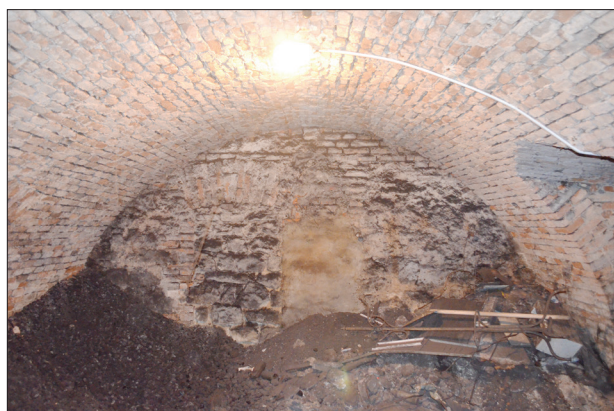
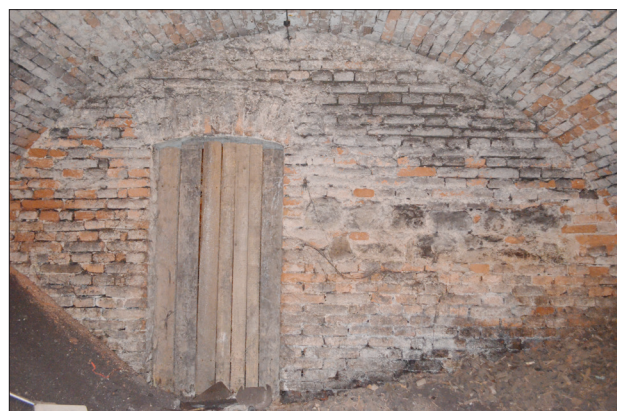
Podlaha: betonová mazanina, částečně nejspíš i rostlý terén, z větší části zasypaná uhlím a sutí.

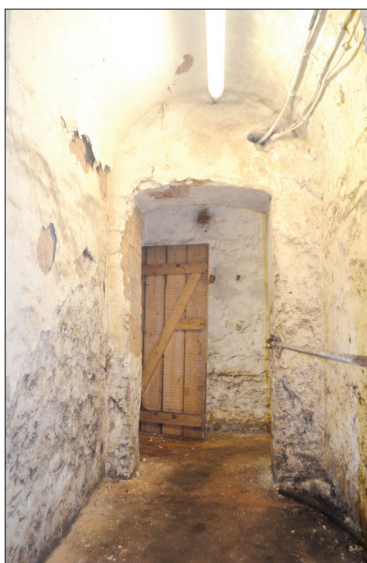
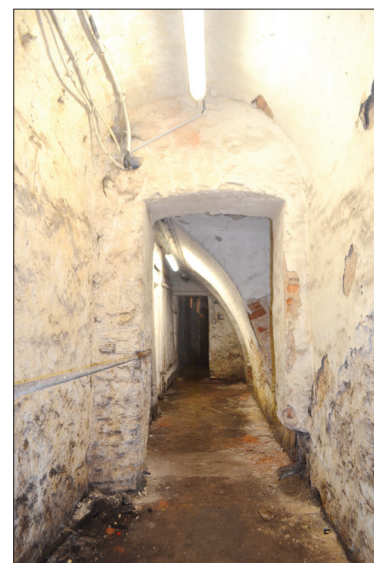
| | MÍSTNOST č. | 008 |

Podlaha: betonová mazanina, poškozená.

Stav, závady: zdivo a omítky jsou degradované vlivem působení vlhkosti.

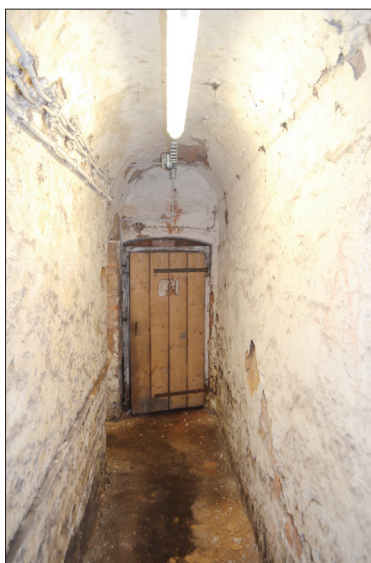
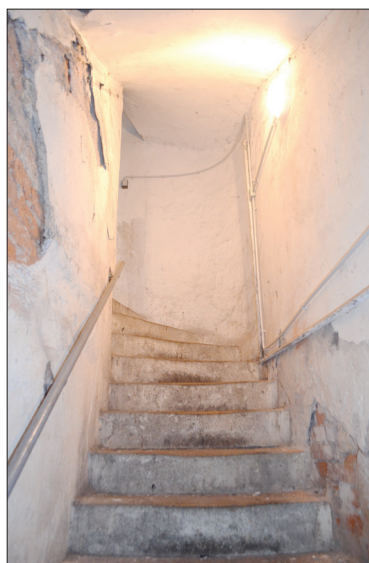
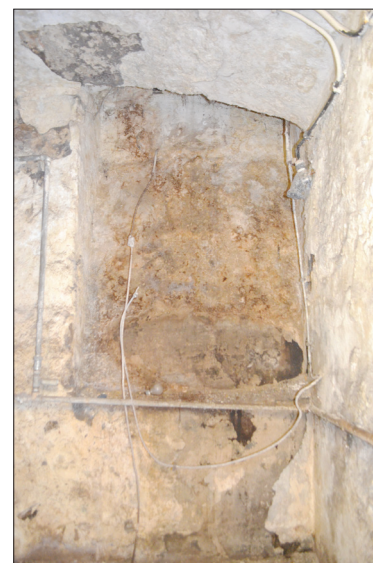
009

Podlaha: betonová mazanina, poškozená. **Stěny:** všechny vyzděné z cihel. V severní stěně je mělká nika s rovnými špaletami a vysokým šikmým parapetem ukončeným segmentovým záklenkem. Střední vřetenová zeď má při nástupu na schodiště zaoblená nároží s lomenými výběhy, jinak je plná bez otvorů a nik. V jižní části východní stěny je otevřený průchod do sklepů s rovnými špaletami a segmentovým záklenkem. Ve východní části jižní stěny je vstupní otvor s rovnými špaletami a segmentovým záklenkem, uzavřený poměrně novými jednokřídlými svlakovými dveřmi z řezaných prken s železnými pásovými závěsy. Zavěšené jsou na jednoduchá trámkové zárubni. V severní části západní stěny je vstupní otvor s rovnými přezděnými špaletami a rovným nadpražím uzavřený železnými dveřmi. **Schodiště do přízemí:** jednoramenné zaoblené, z kamenných stupňů s pemrlovanými čely uložených v západní a střední vřetenové zdi. Zábradlí schodiště je jednoduché trubkové uchycené ohnutými přivařenými úchyty z roxorů.

Stav, závady: zdivo degradované vlivem působení vlhkosti
