Investor
Správa železnic, státní organizace, 110 00 Praha 1 - Nové Město, Dlážďená 1003/7

Rekonstrukce výpravní budovy v žst. Jaroměř

Doložení současného stavu a případných výsledků průzkumů

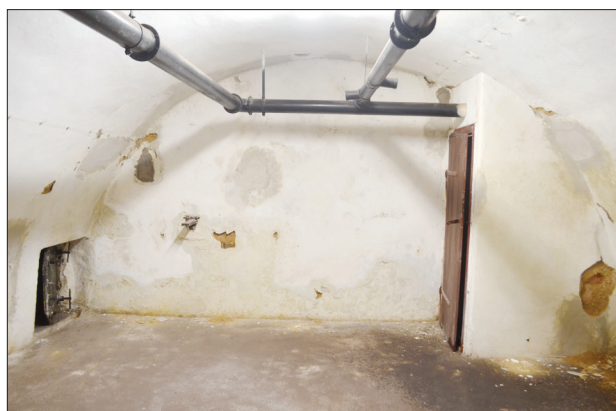
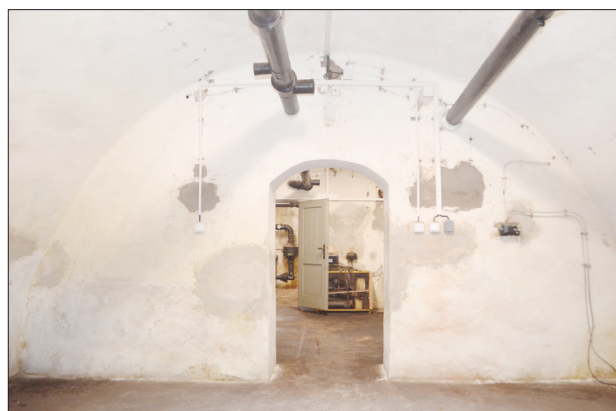
| | MÍSTNOST č. | 010 |

Stěny: zdivo stěn je schované pod omítkou, v místech s poškozenou opadanou omítkou je cihlové.

Povrchy: Zdivo stěn i klenby omítnuté hlazenou omítkou a obílené, omítky s novými vysprávkami.

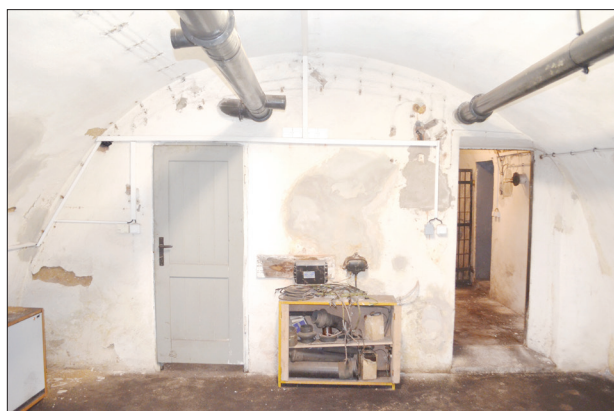
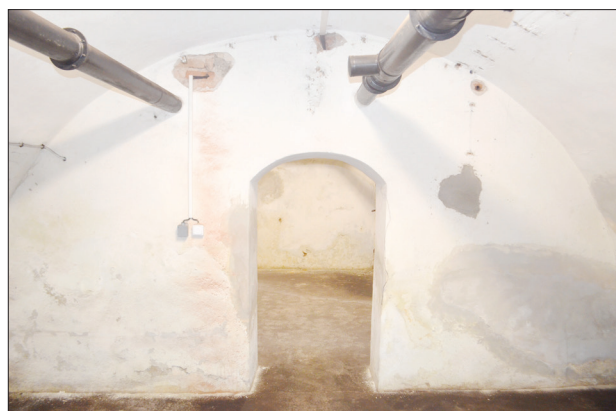
| | MÍSTNOST č. | 011 |

Stěny: zdivo stěn je schované pod omítkou, v místech s poškozenou opadanou omítkou je cihlové.

Povrchy: Zdivo stěn i klenby omítnuté hlazenou omítkou a obílené, omítky s novými vysprávkami.

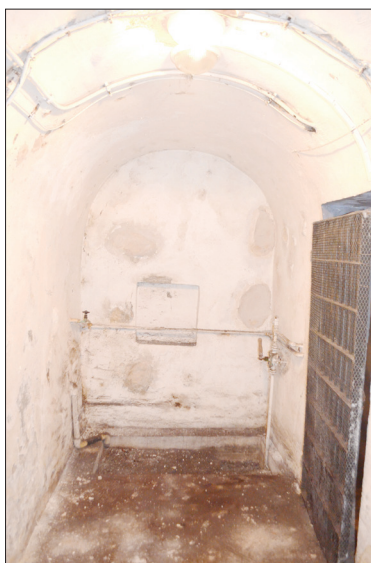
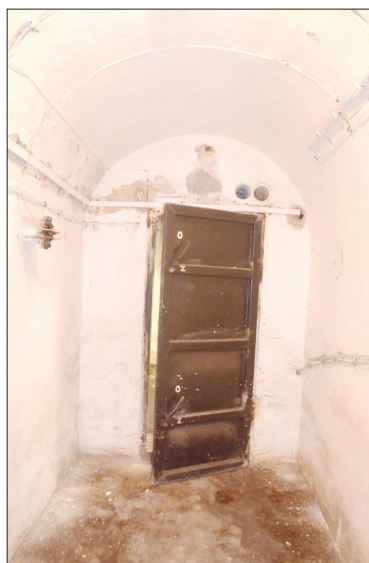
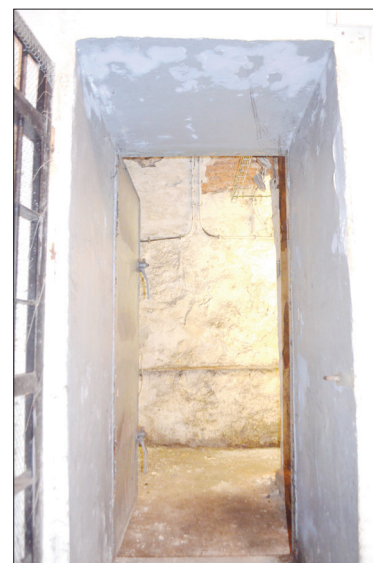
012

Stěny: zdivo stěn je schované pod omítkou, v místech s poškozenou opadanou omítkou je cihlové.

Stav, závady: utilitárně přestavěný prostor

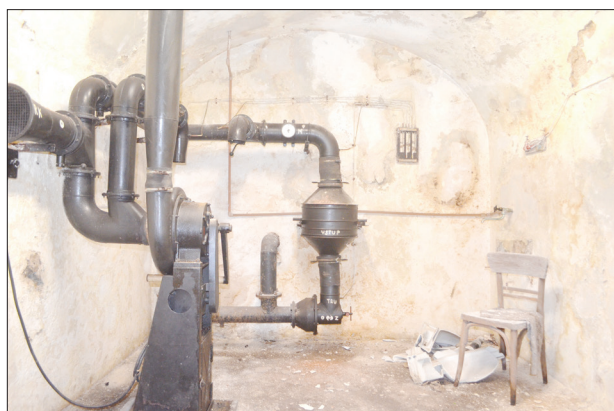
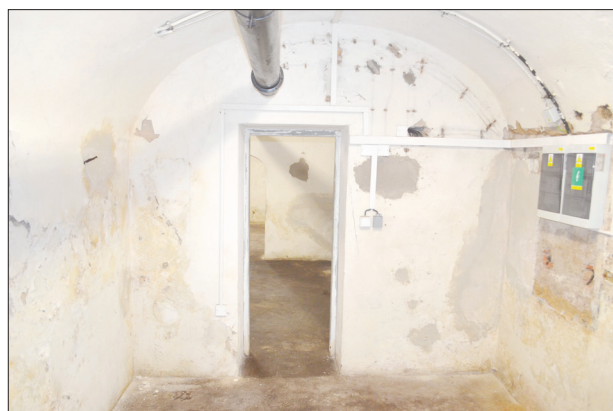
013

Stěny: zdivo stěn je schované pod omítkou, v místech s poškozenou opadanou omítkou je cihlové.

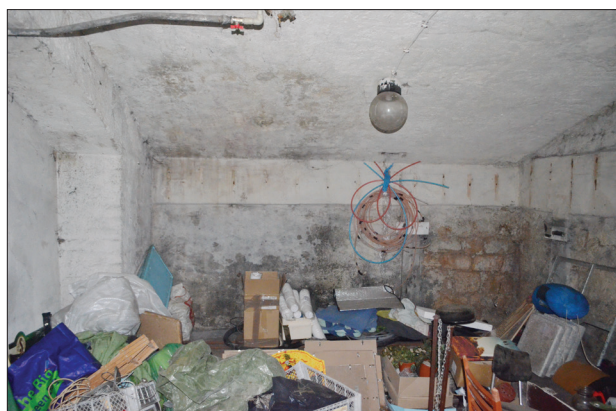
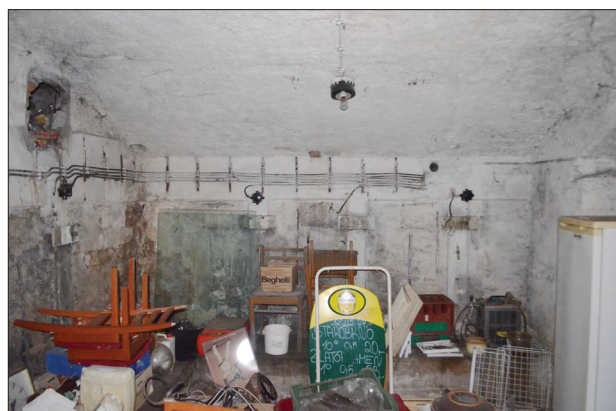
| | MÍSTNOST č. | 016 |

Stav, závady: oddělení sklepa 0. 16 zděnou příčkou, zúžení původního okna vestavbou větráku

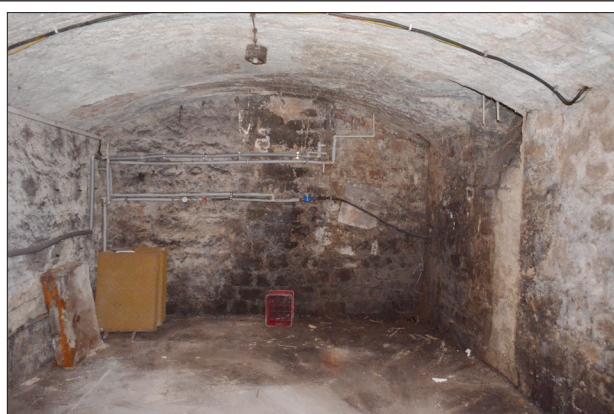
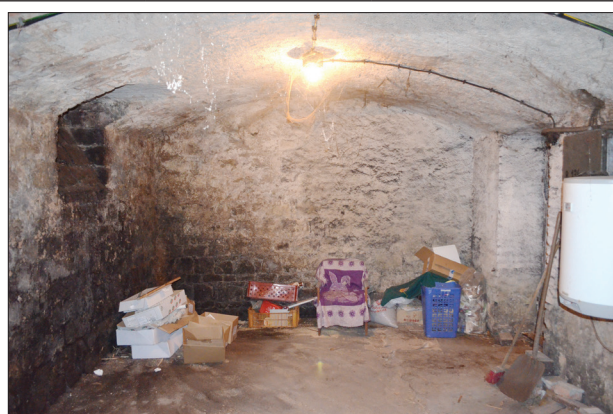
017

Podlaha: beton, značně poškozená a nerovná.

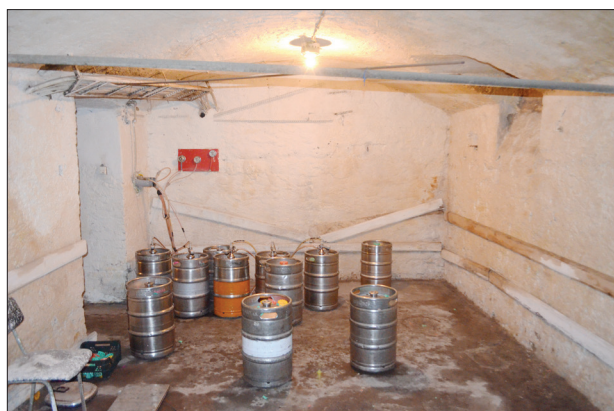
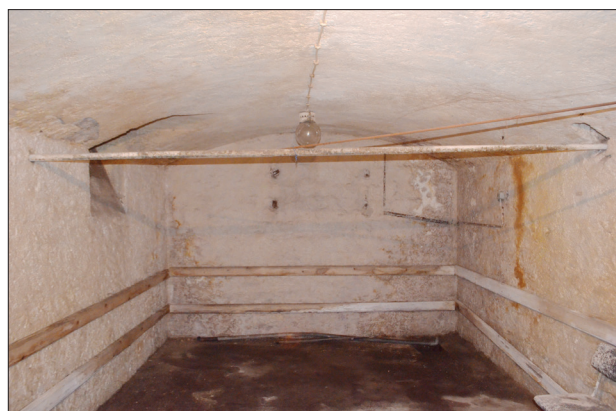
| | MÍSTNOST Č. | 019 |

Strop: jedno pole segmentové klenby vyzděné z cihel o rozměrech 29 x 14 x 7 cm, s vrcholnicí ve směru východ – západ. Na jižní straně sklepa nad okenními nikami prostupují klenbou dvě pětiboké výseče s nízkými segmentovými čely. Ve východní části sklepa jsou v klenbě průrazy zaslepené PUR pěnou.

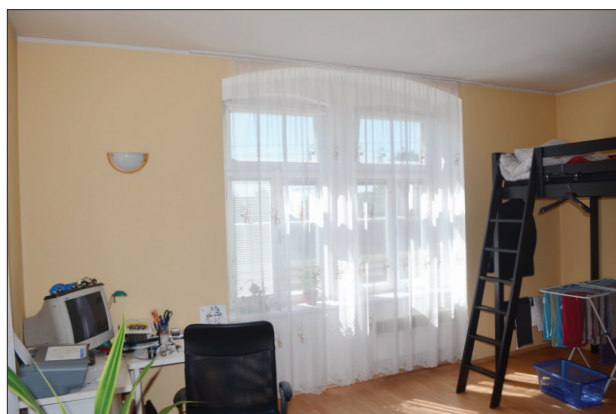
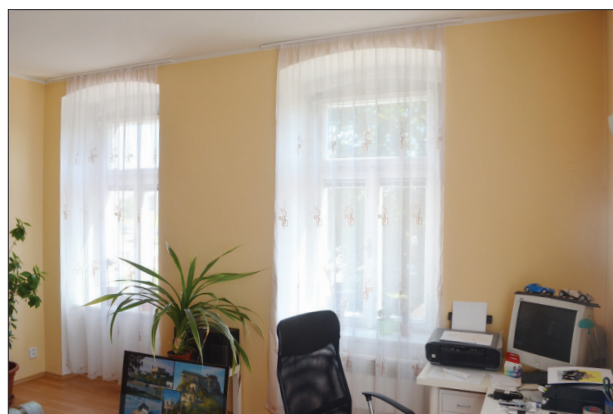
| PODLAŽÍ | 2NP |
|---|---|
| MÍSTNOST Č. | 201 |

Stav, závady: zcela utilitárně novodobě přestavěný prostor s minimální památkovou hodnotou, ta v současné době spočívá pouze ve vztahu prostoru k celkové dispozici.

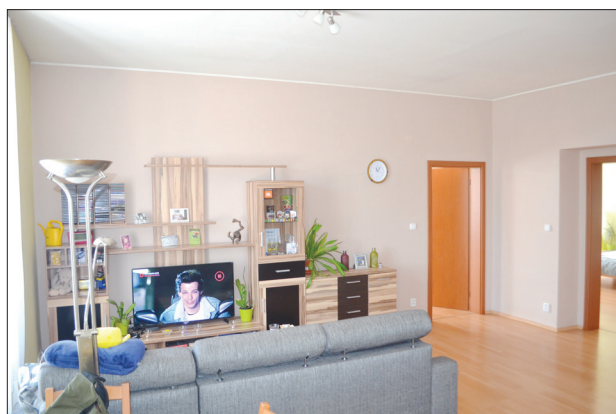
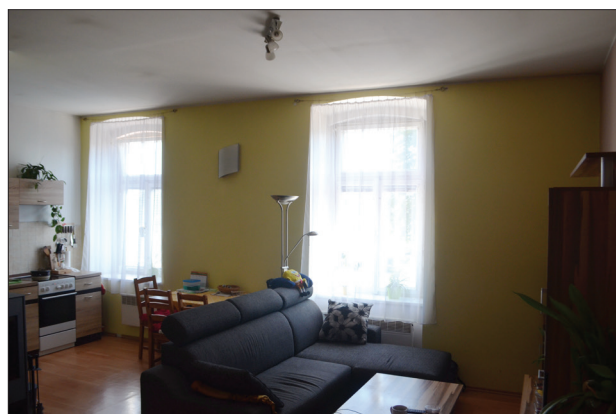
| | MÍSTNOST Č. | 202 |

Stav, závady: zcela utilitárně novodobě přestavěný prostor s minimální památkovou hodnotou, ta v současné době spočívá pouze ve vztahu prostoru k celkové dispozici.

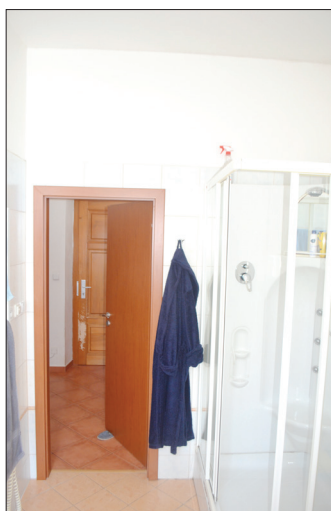
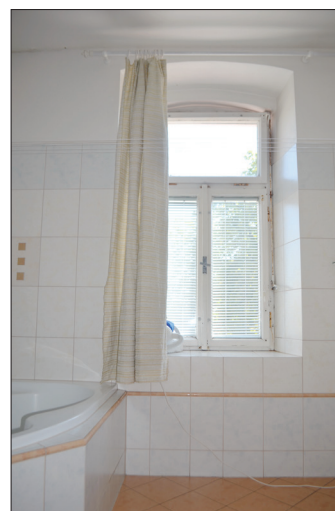
| | MÍSTNOST Č. | 203 |

Stav, závady: zcela utilitárně novodobě přestavěný prostor s minimální památkovou hodnotou, ta v současné době spočívá pouze ve vztahu prostoru k celkové dispozici.

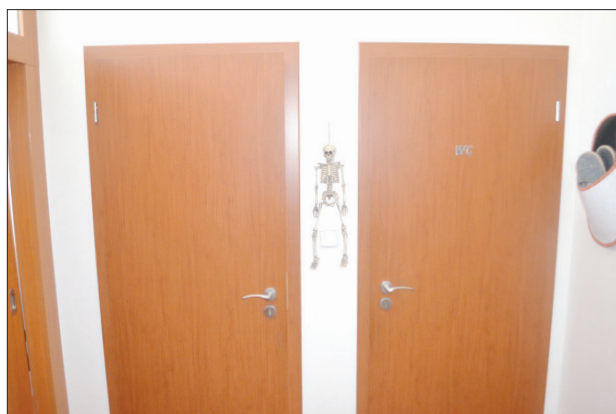
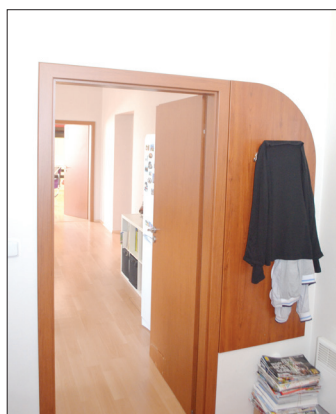
| PODLAŽÍ | 2NP |
|---|---|
| MÍSTNOST Č. | 204 |

Stav, závady: povrchová úprava a výměna kování dveří v západní stěně

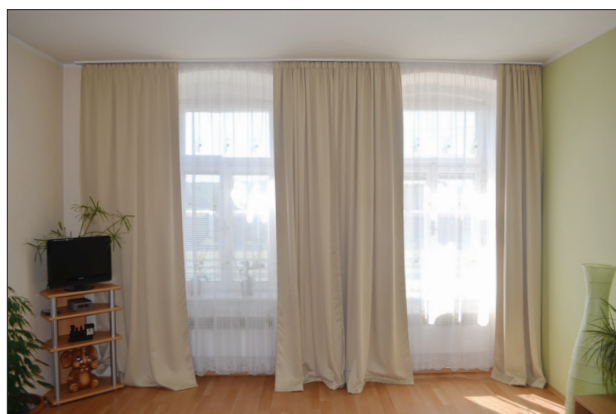
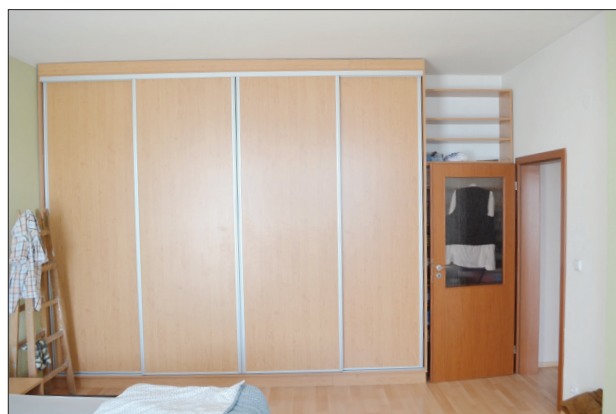
| | MÍSTNOST č. | 206 |

Stav, závady: zcela utilitárně novodobě přestavěný prostor s minimální památkovou hodnotou, ta v současné době spočívá pouze ve vztahu prostoru k celkové dispozici.

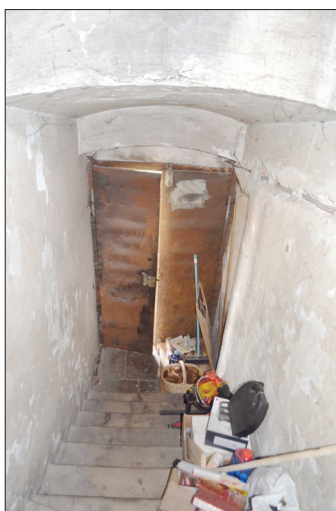
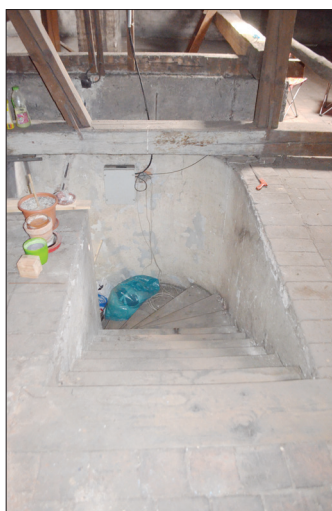
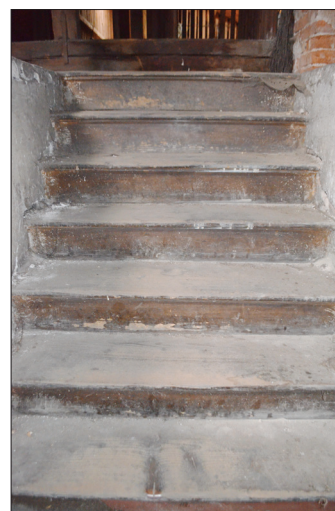
| | MÍSTNOST Č. | 207 |

Stav, závady: bez závad

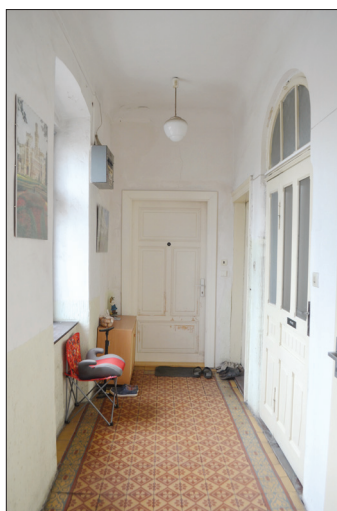
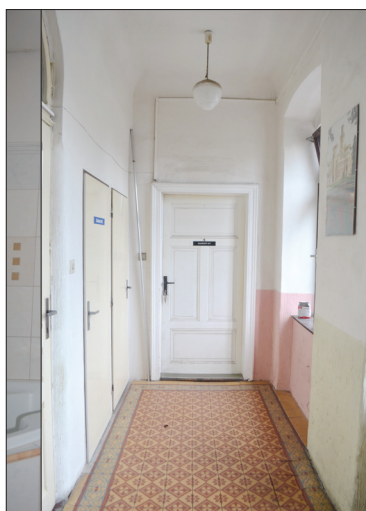
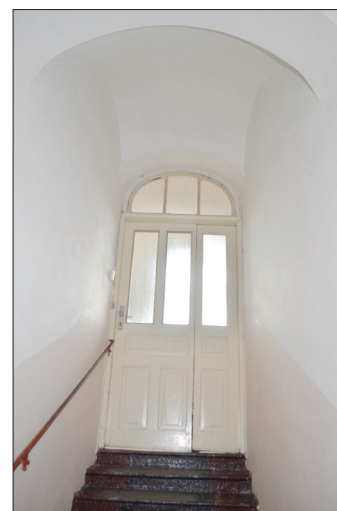
208

Stav, závady: typové dveře ve vstupech na záchod, výměna klik a štítků historických dveří, výměna obložek vstupu ve východní stěně, okna

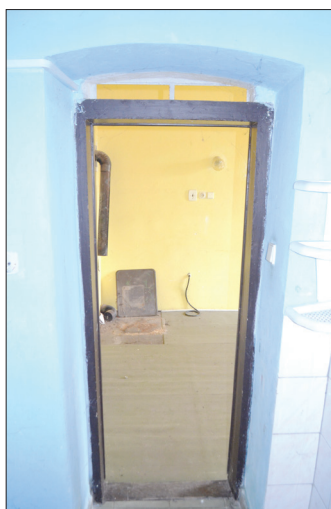
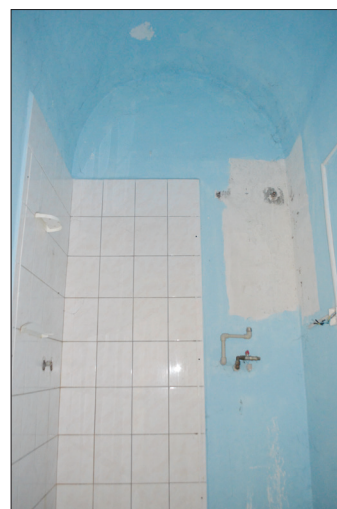
| | MÍSTNOST č. | 210 |

Stěny: Severní, východní a jižní plné bez otvorů a nik. V horní části východní stěny je zazděné ventilační okénko do prostoru schodiště.

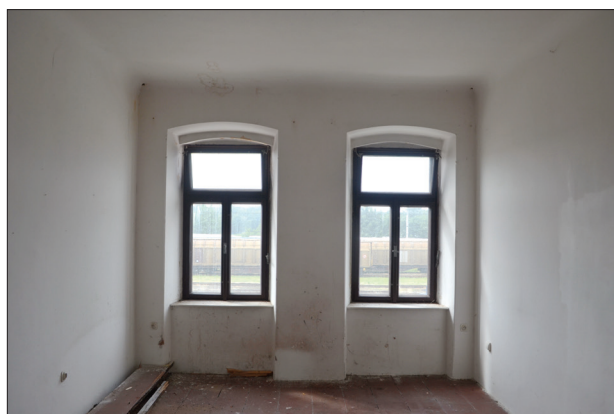
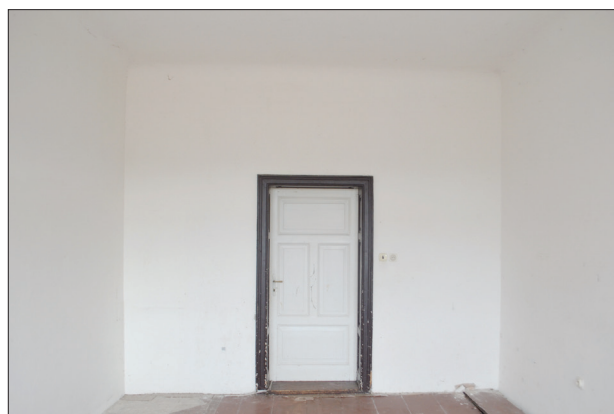
| | | PODLAŽÍ | 2NP |
|---|--|---|---|
| | | MÍSTNOST Č. | 211 |

Stav, závady: okna

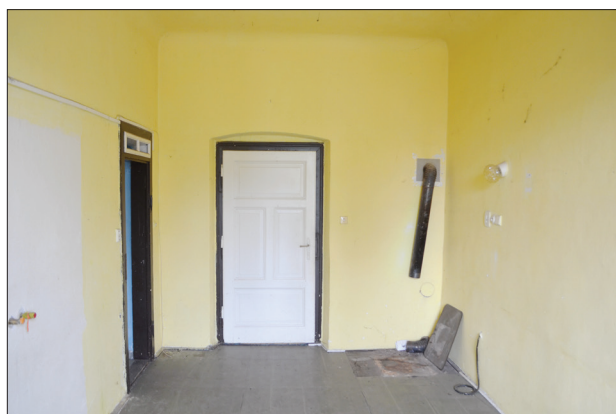
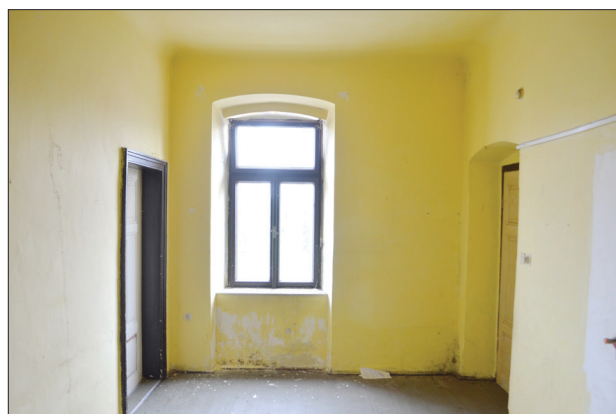
| PODLAŽÍ | 2NP |
|---|---|
| MÍSTNOST Č. | 212 |

Stav, závady: okno, výměna kliky a štítku dveří ve východní stěně, absence dveří ve vstupu do koupelny ve východní stěně, odstranění štítku dveří v západní stěně

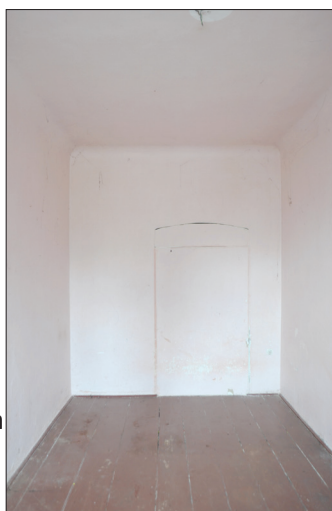
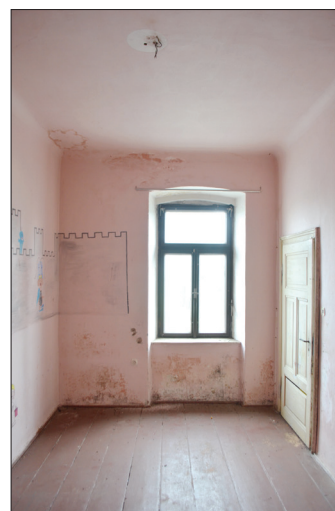
Stav, závady: okno, odstranění štítku dveří ve východní stěně, zaslepení vstupu v jižní stěně

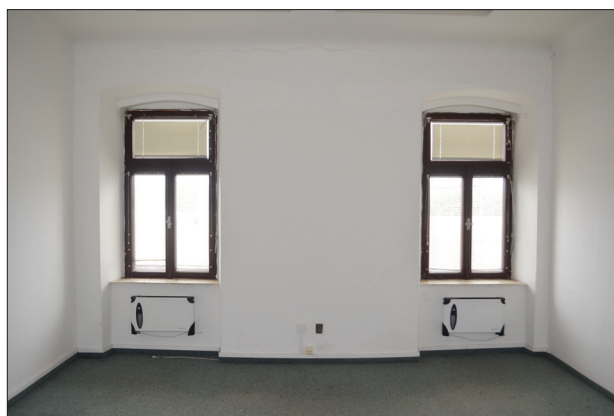
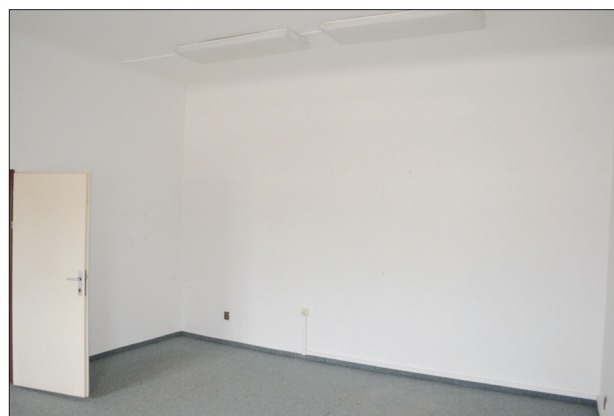
| | MÍSTNOST č. | 214 |

Stav, závady: okna, přelepení stěn tapetami, typové dveře

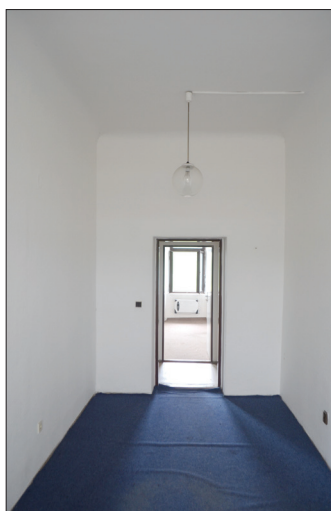
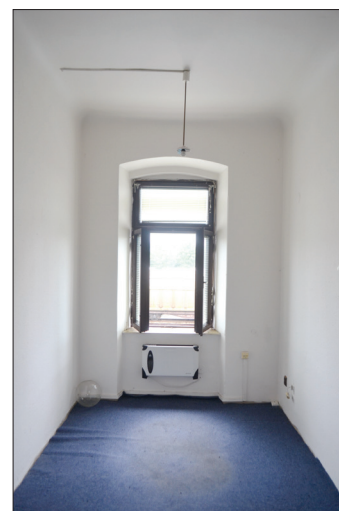
| | MÍSTNOST č. | 215 |

Stav, závady: okno, typové dveře

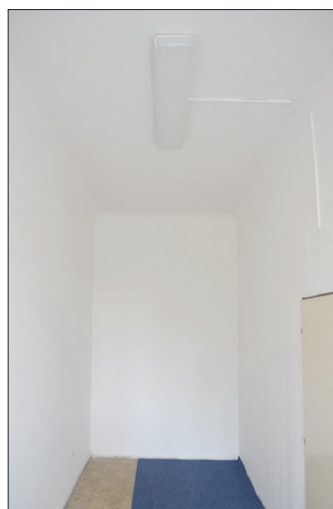
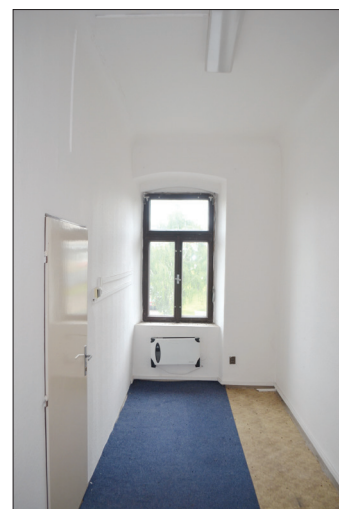
| | MÍSTNOST č. | 216 |

Stav, závady: okno, dlažba na parapetu, typové dveře

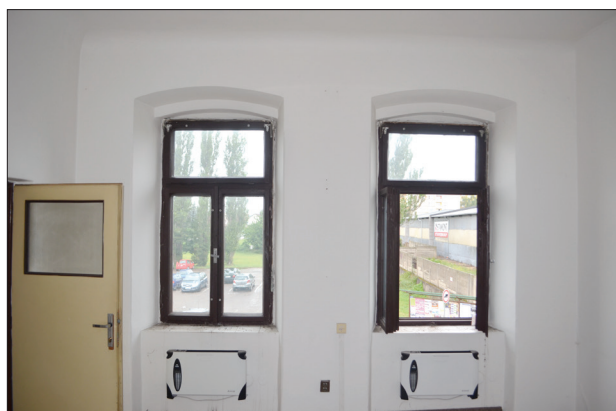
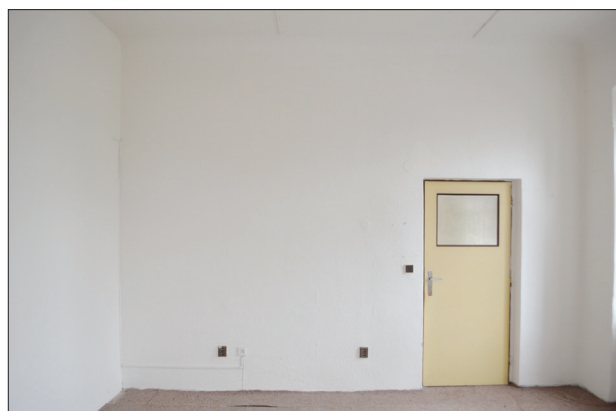
| | MÍSTNOST č. | 217 |

Stav, závady: oddělení chodby na jižní straně původní místnosti, okno, dlažba na parapetu, typové dveře

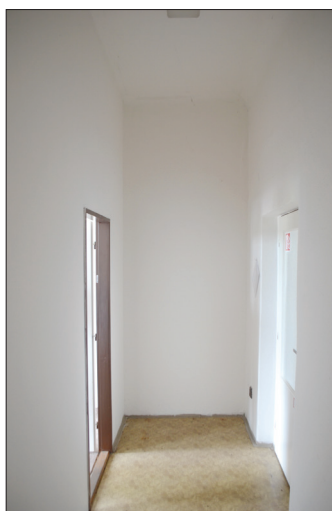
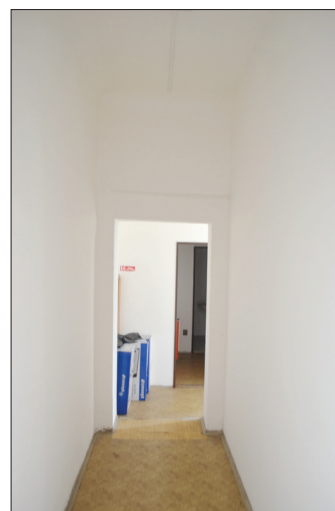
| | MÍSTNOST č. | 218 |

Stav, závady: oddělení prostoru od kanceláře, typové dveře

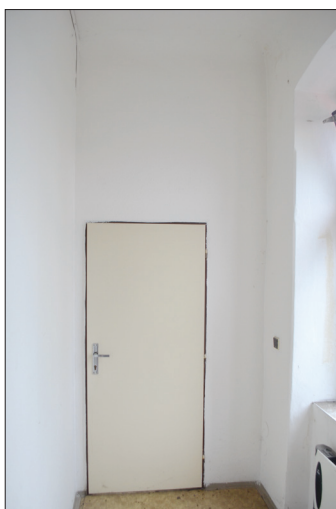
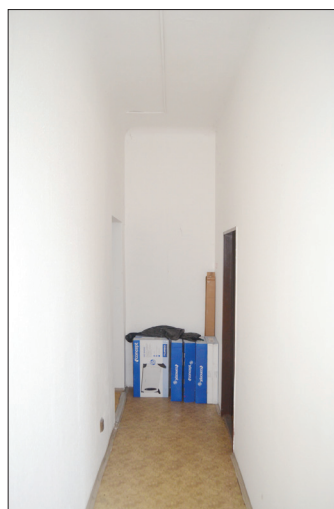
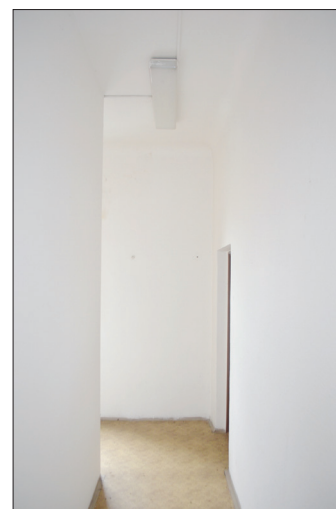
219

Stav, závady: prostorové předdělení starší místnosti (oddělení chodby od kuchyňky), typové dveře, okno

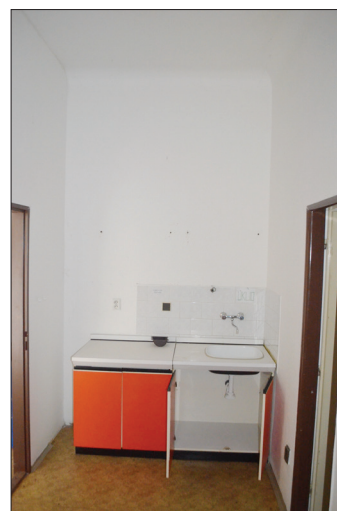
| MÍSTNOST č. | 220 |

Stav, závady: prostorové předdělení starší místnosti (oddělení chodby od kuchyně), typové dveře

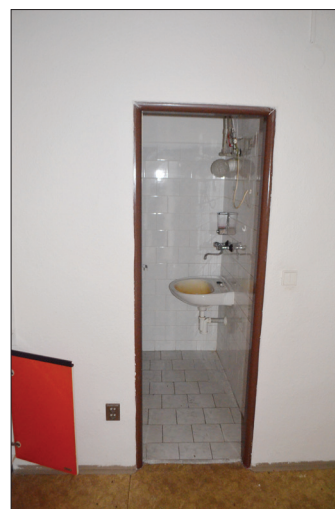
| PODLAŽÍ | 2NP |
|---|---|
| MÍSTNOST č. | 221 |

Stav, závady: prostorové předdělení starší místnosti, typové dveře

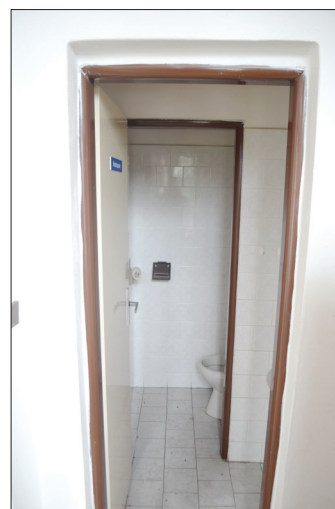
222

Stav, závady: prostorové předdělení starší místnosti, typové dveře

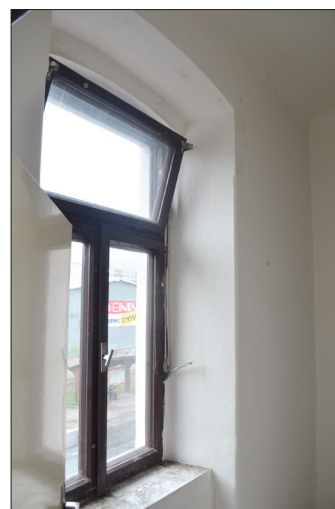
223

Stav, závady: novodobý utilitární prostor bez památkové hodnoty, okno

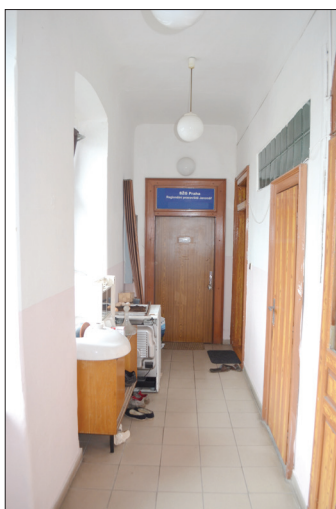
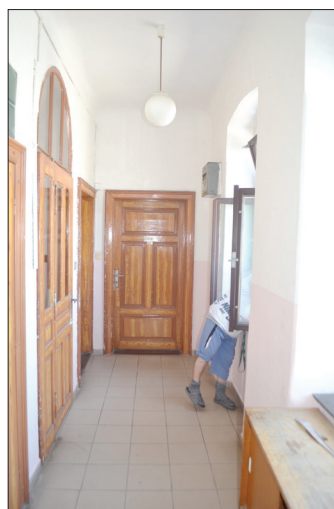
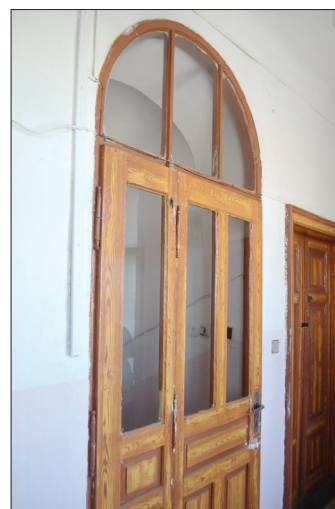
224

Stav, závady: změna dispozice zazděním vstupu na záchod, typové dveře, povrchová úprava všech dveří, vyměněné kliky a zámky historických dveří, dlažba, okna, nadsvětlík z luxfer

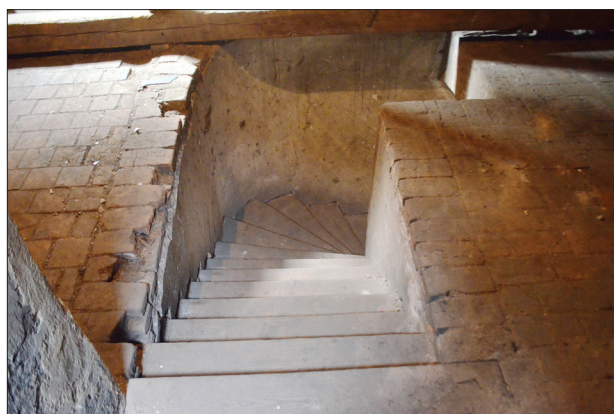
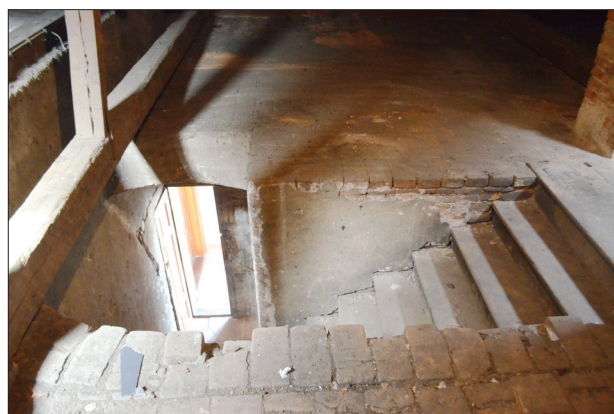
| PODLAŽÍ | 2NP |
|---|---|
| MÍSTNOST č. | 225 |

Stav, závady: bez závad

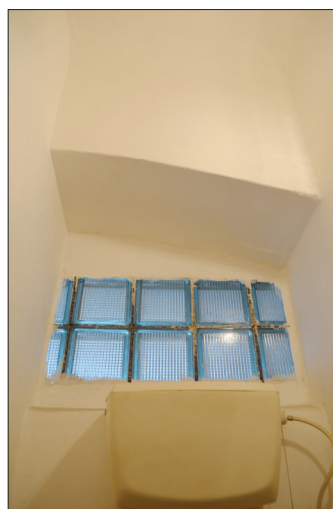
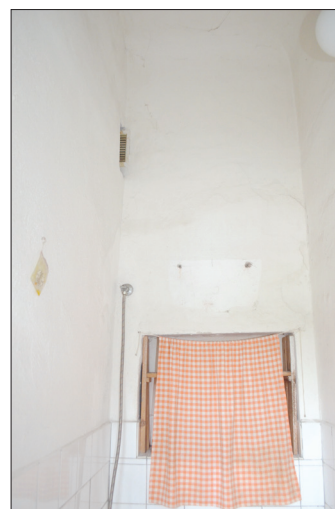
| | MÍSTNOST Č. | 226 |

Stav, závady: přezdění vstupů, typové dveře, světlík z luxfer

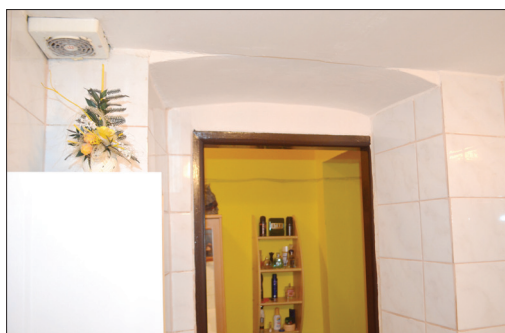
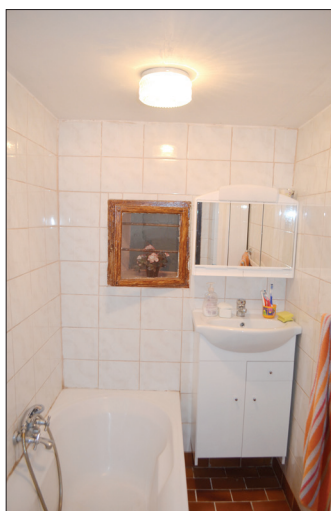
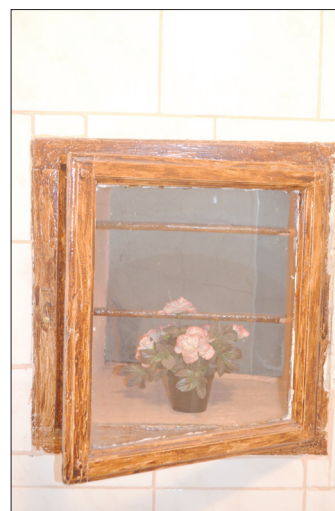
227

Stav, závady: typové dveře, snížení stropního podhledu

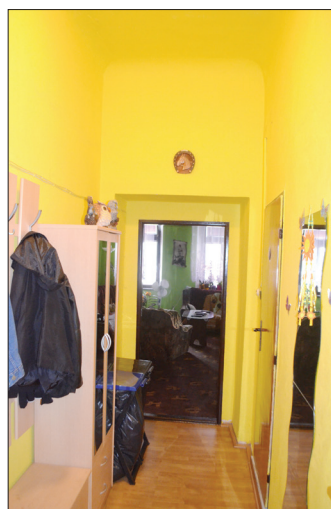
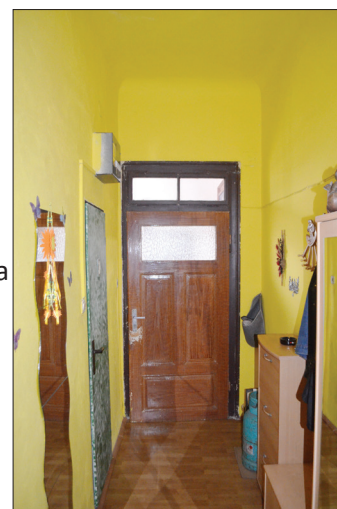
| PODLAŽÍ | 2NP |
|---|---|
| MÍSTNOST č. | 228 |

Stav, závady: typové dveře, výměna klik a štítků dveří v severní stěně

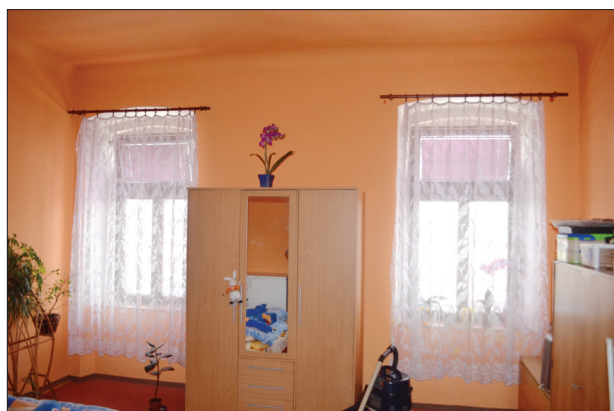
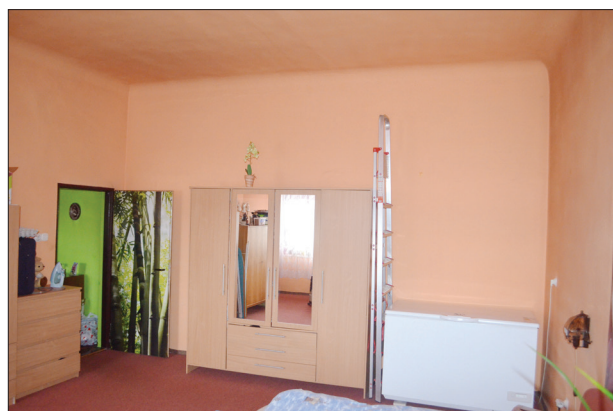
229

Povrchy: Stěny i strop omítnuté a obílené, v omítce s četnými nerovnostmi po opravách výmalby a instalačních drážek.

Stav, závady: typové dveře, okna

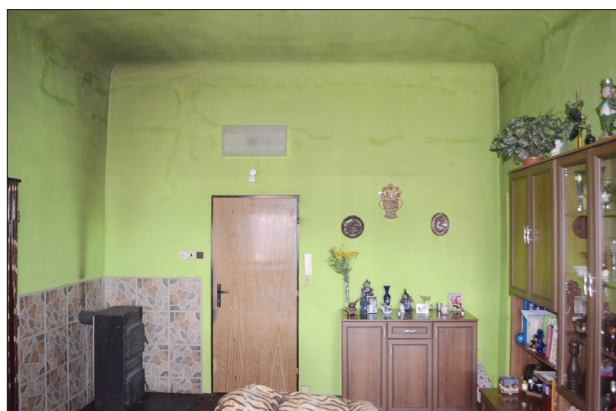
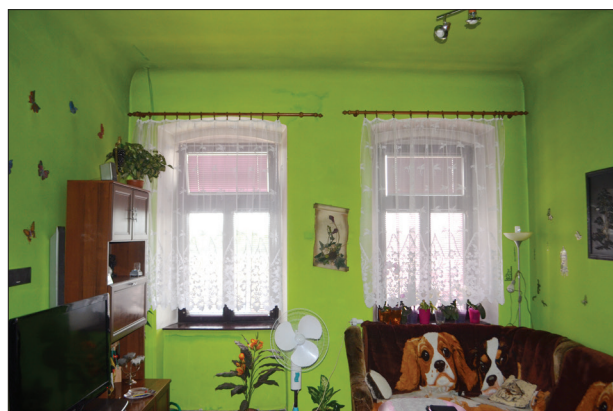
230

Povrchy: Stěny i strop omítnuté a obílené, v omítce s četnými nerovnostmi po opravách výmalby a instalačních drážek.

Stav, závady: typové dveře, okna

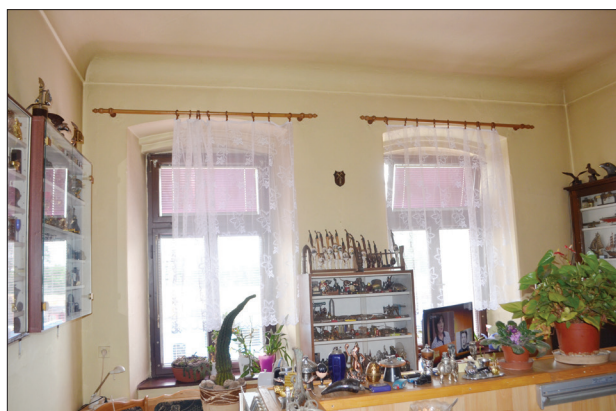
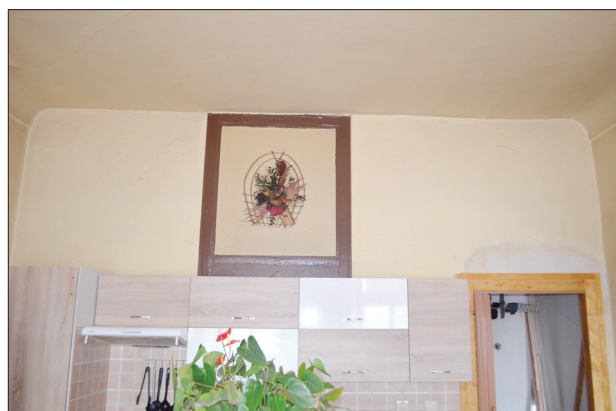
| | MÍSTNOST Č. | 231 |

Povrchy: Stěny i strop omítnuté a obílené, v omítce s četnými nerovnostmi po opravách výmalby a instalačních drážek. Část severní a západní stěny s novodobým obkladem. **Stav, závady:** typové dveře, okna, zaslepení vstupu v severní příčce **Prvky:** dřevěné obložení ostění zaslepeného vstupu v severní stěně, strop

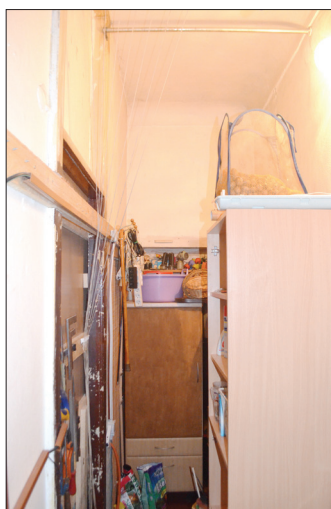
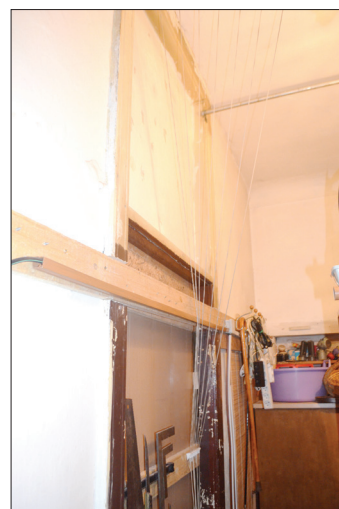
Stav, závady: zaslepení vstupu v jižní příčce

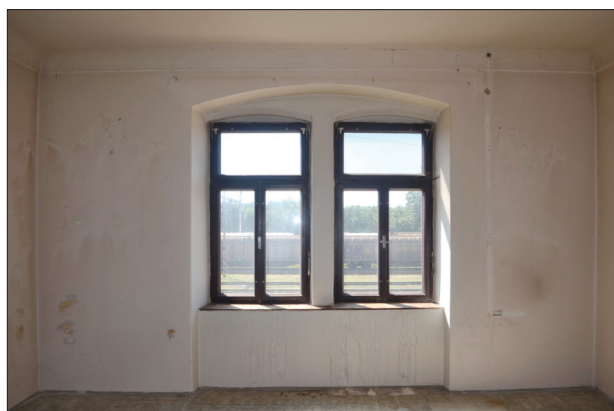
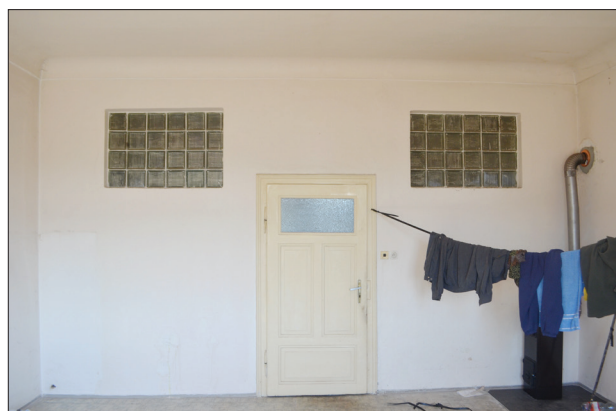
| | MÍSTNOST č. | 233 |

Povrchy: Stěny i strop omítnuté a obílené, v omítce s četnými nerovnostmi po opravách výmalby a instalačních drážek.

Stav, závady: světlíky z luxfer, okna, výměna klik u dveří v severní stěně. **Prvky:** dveře s obložením ostění v severní příčce, strop

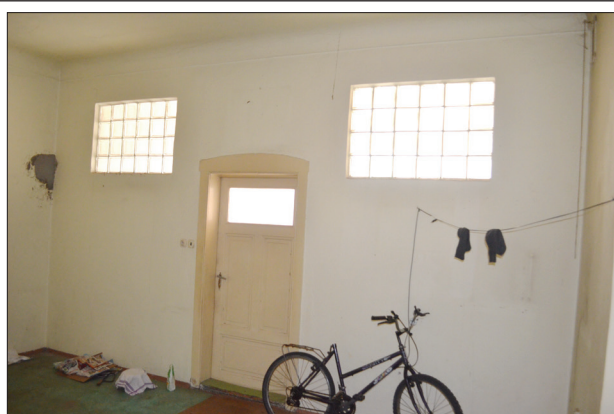
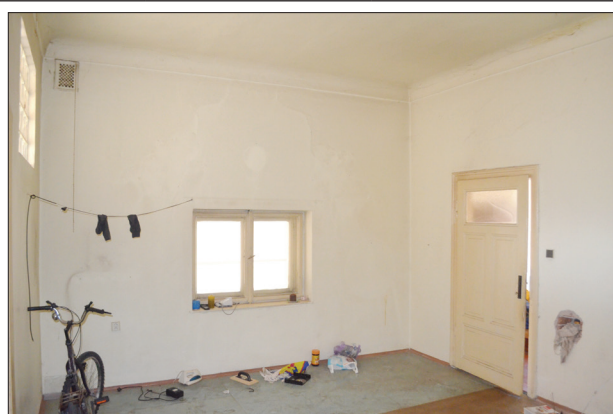
| PODLAŽÍ | 2NP |
|---|---|
| MÍSTNOST Č. | 234 |

Stav, závady: světlíky z luxfer, vyměněné dveřní kliky a štítky

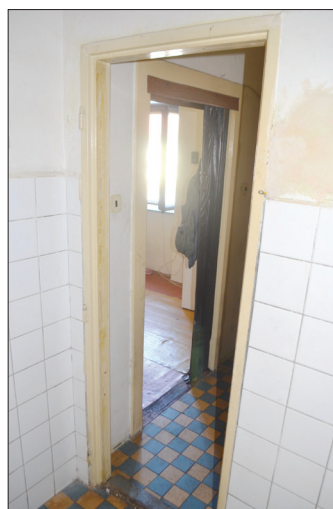
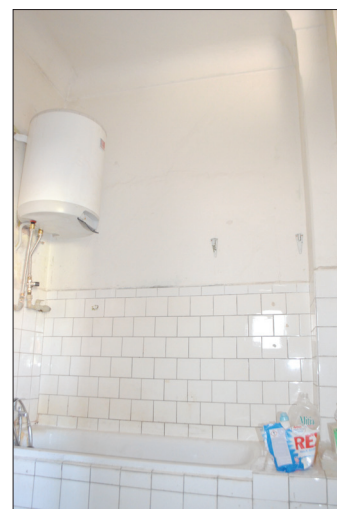
235

Stav, závady: utilitárně přestavěný prostor s nízkou památkovou hodnotou, typové dveře s kovovou zárubní

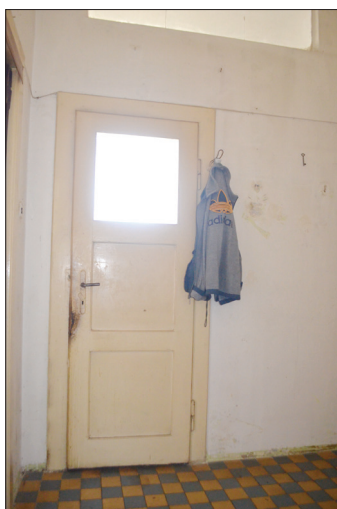
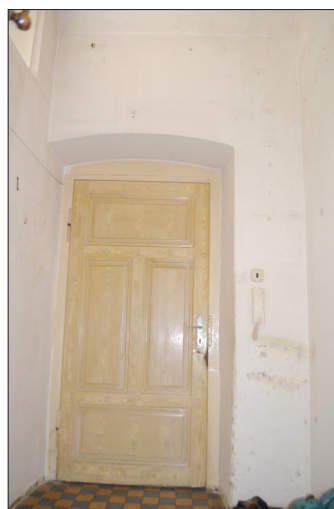
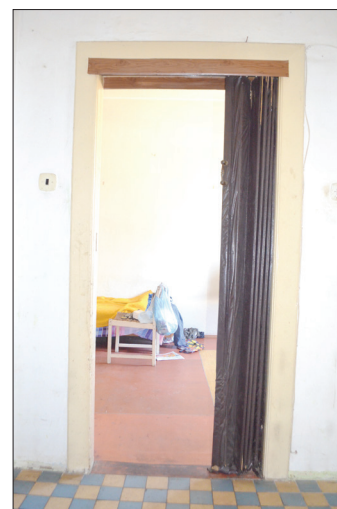
| PODLAŽÍ | 2NP |
|---|---|
| MÍSTNOST Č. | 236 |

Povrchy: Stěny i strop omítnuté a obílené. **Stav, závady:** typové dveře s kovovou zárubní, koženkové dveře. **Prvky:** strop, vstupní dveře s obložkami ostění ve východní stěně

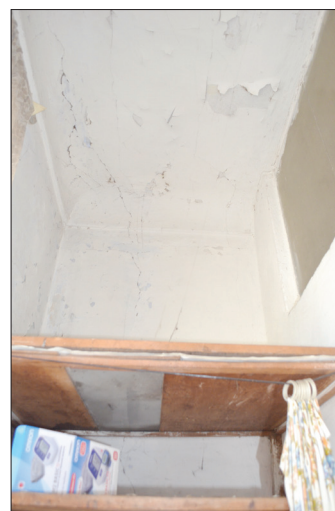
237

Stav, závady: utilitárně přestavěný prostor s nízkou památkovou hodnotou, okno

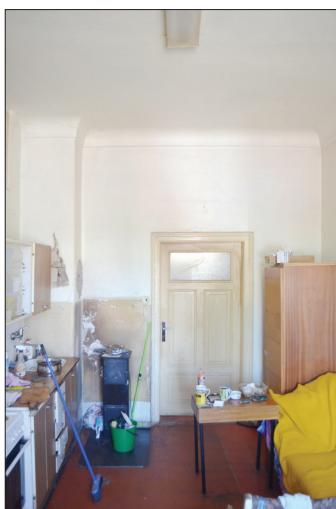
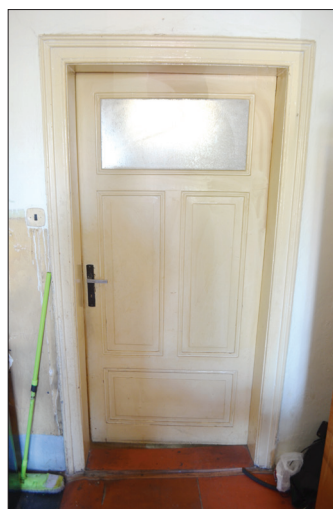
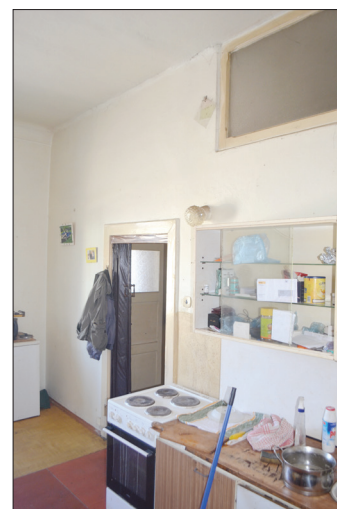
238

Stav, závady: okno, harmonikové dveře ve východní stěně

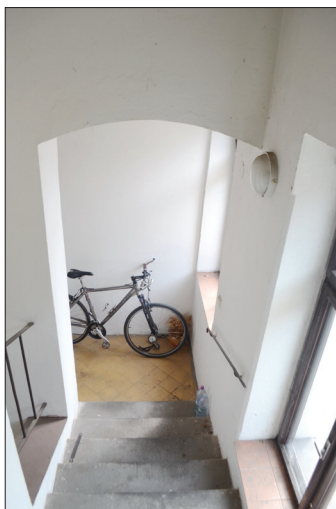
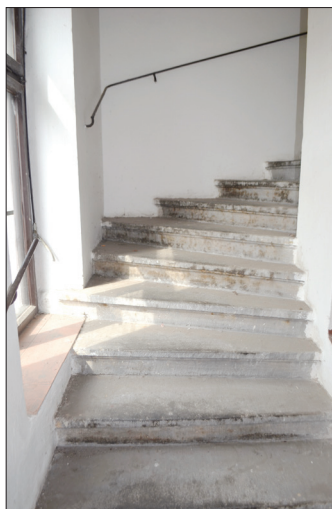
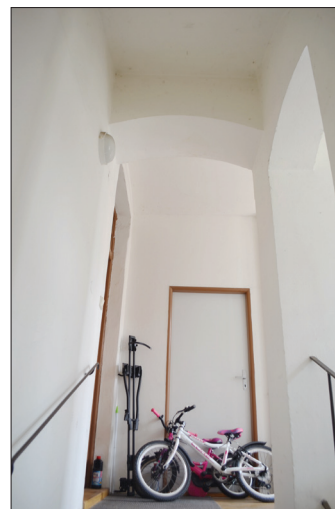
| | MÍSTNOST č. | 239 |

Stav, závady: příčka a typové dveře v jihovýchodním koutě chodby, okna, keramická dlažba na parapetech, zábradlí ve schodišťovém zrcadle, výměna klik a štítků vstupních dveří ve východní stěně

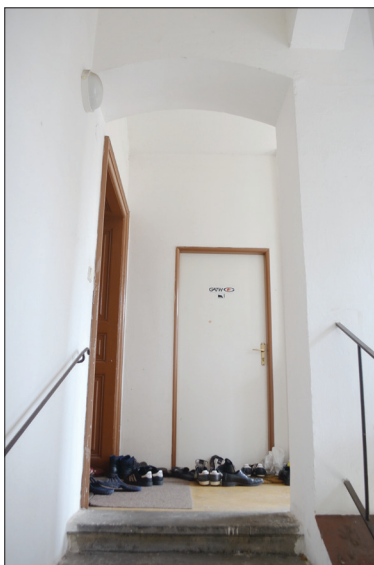
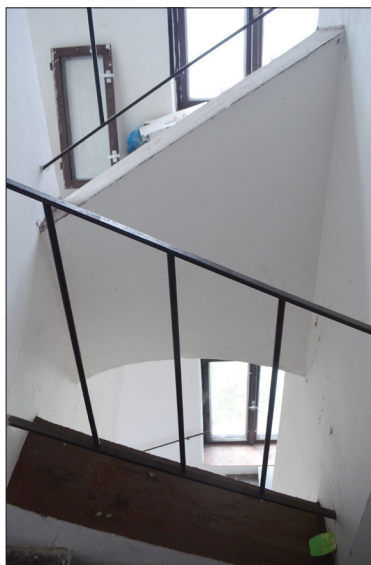
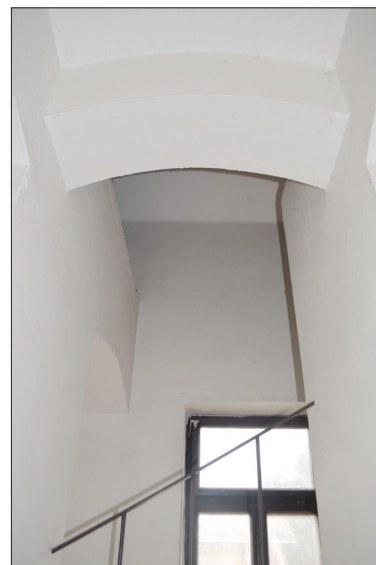
Stav, závady: příčka a typové dveře v jihovýchodním koutě chodby, okna, keramická dlažba na parapetech, zábradlí ve schodišťovém zrcadle

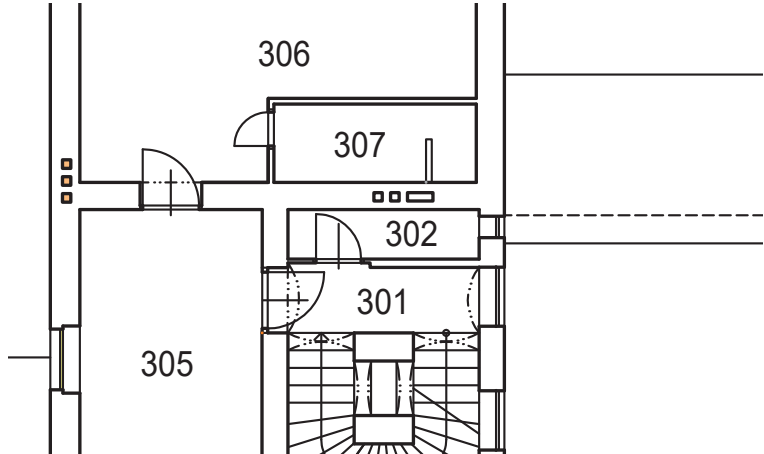
| | MÍSTNOST č. | 302 |

Stav, závady: okno, typové dveře a zazdění východní části původně otevřeného prostoru

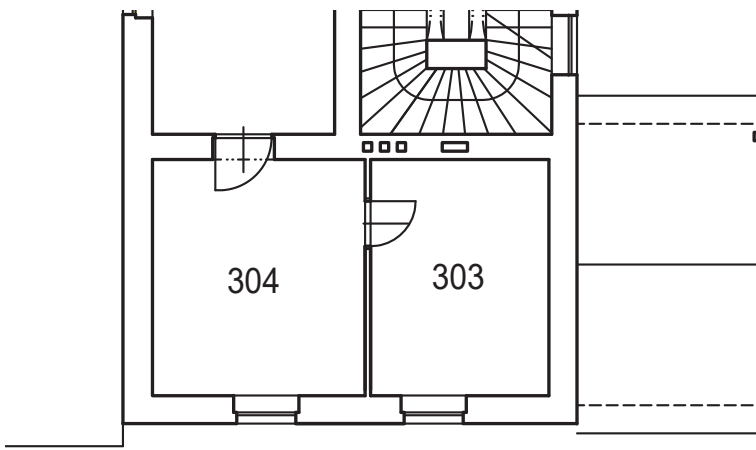
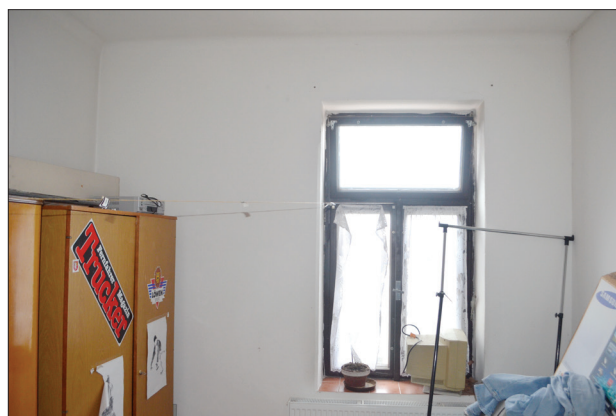
| | MÍSTNOST č. | 303 |

Stav, závady: okno, dlažba na parapetu, typové dveře
