Investor
Správa železnic, státní organizace, 110 00 Praha 1 - Nové Město, Dlážďená 1003/7

Rekonstrukce výpravní budovy v žst. Jaroměř

Doložení současného stavu a případných výsledků průzkumů

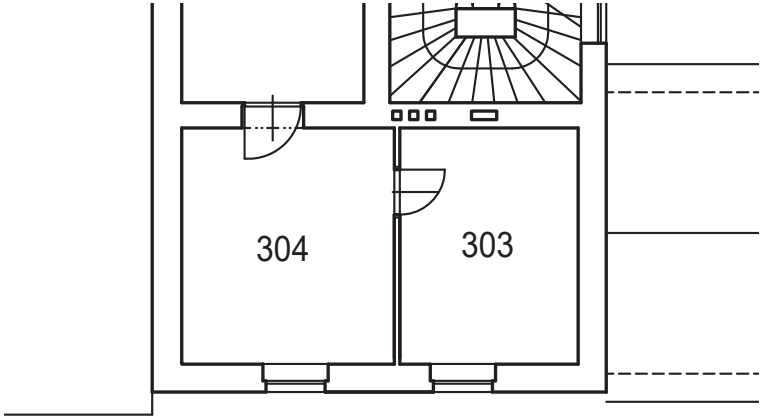
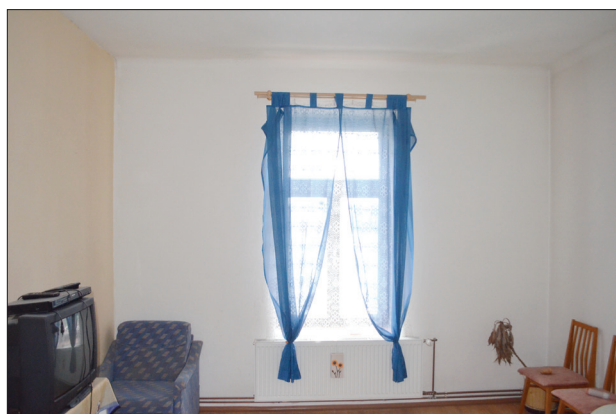
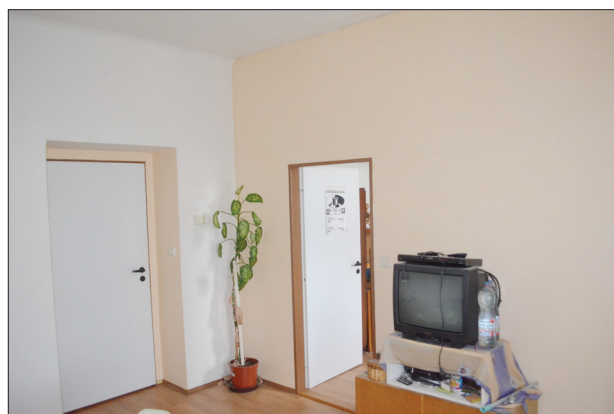
| | MÍSTNOST č. | 304 |

Stav, závady: okno, dlažba na parapetu, typové dveře

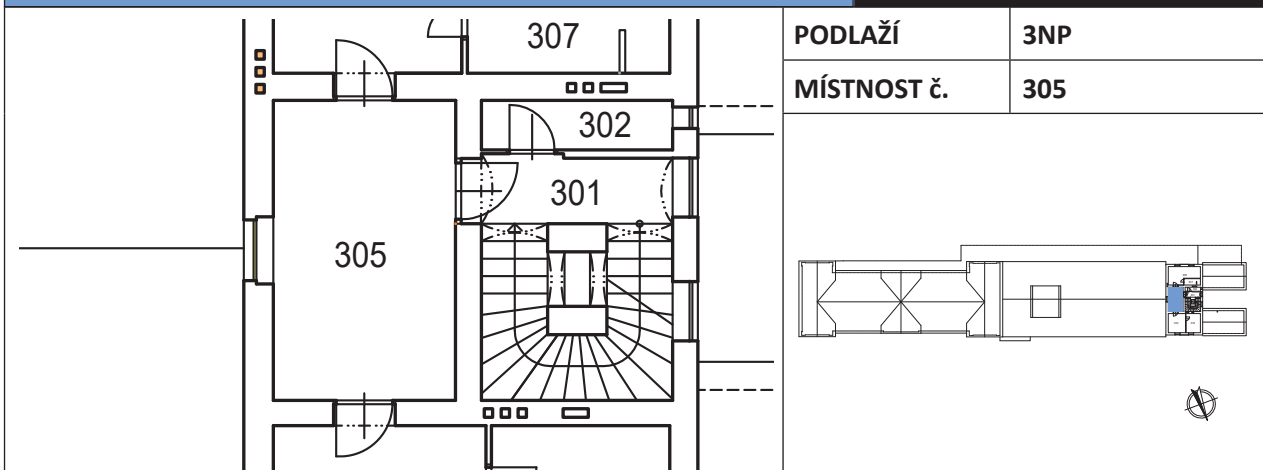
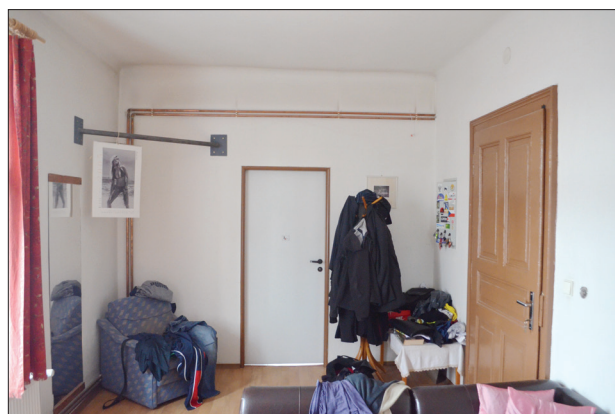
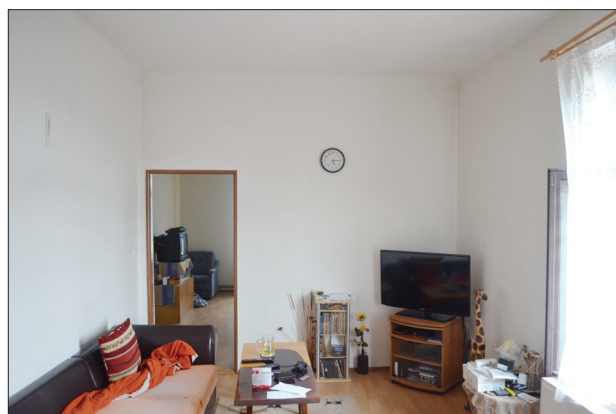
Stav, závady: okno, dlažba na parapetu, typové dveře, výměna klik a štítků na dveřích v západní stěně

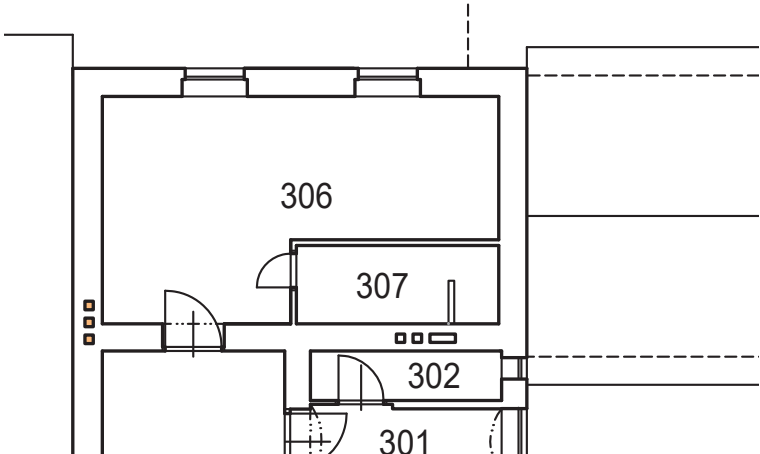
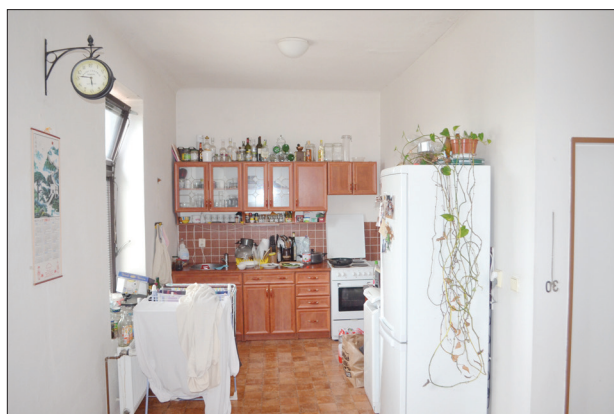
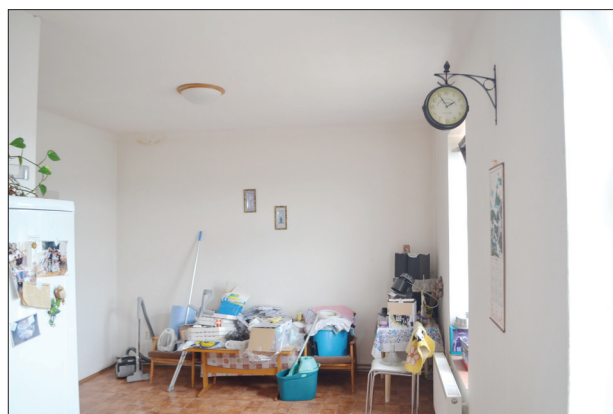
| | MÍSTNOST č. | 306 |

Stav, závady: okna, dlažba na parapetech, typové dveře

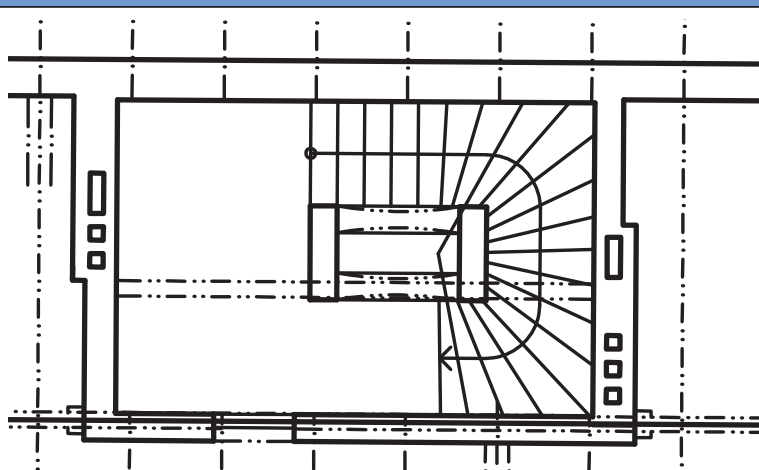
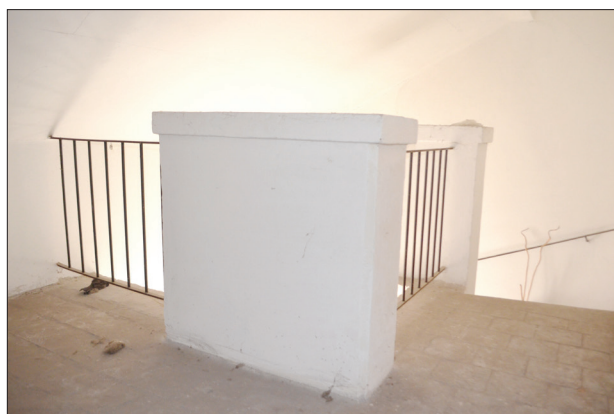
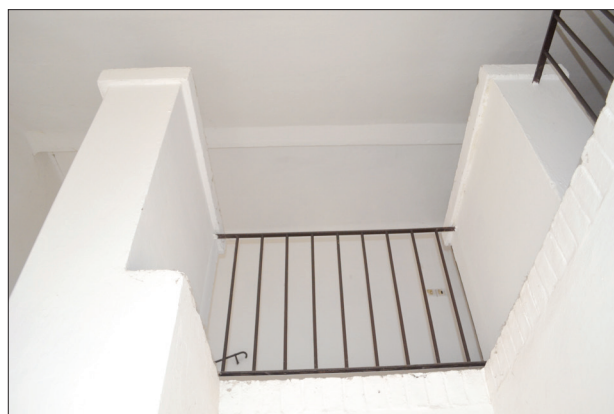
401

Stav, závady: svařené zábradlí u schodiště
