Z P R Á V A

**o stavebně technickém průzkumu v objektu výpravní budovy
č.p. 105, v železniční stanici Čížkovice,
Ústecký kraj**

Číslo zakázky :	5201/16
Odpovědný řešitel :	Ing. Luděk Dostál
Vypracovali :	Ing. Luděk Dostál; Zbyněk Potužák, CSc.

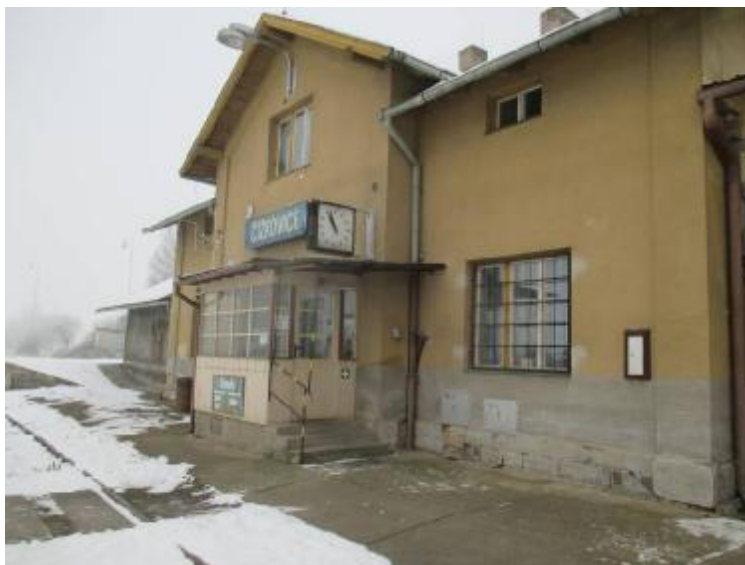
Výpravní budova v Čížkovicích

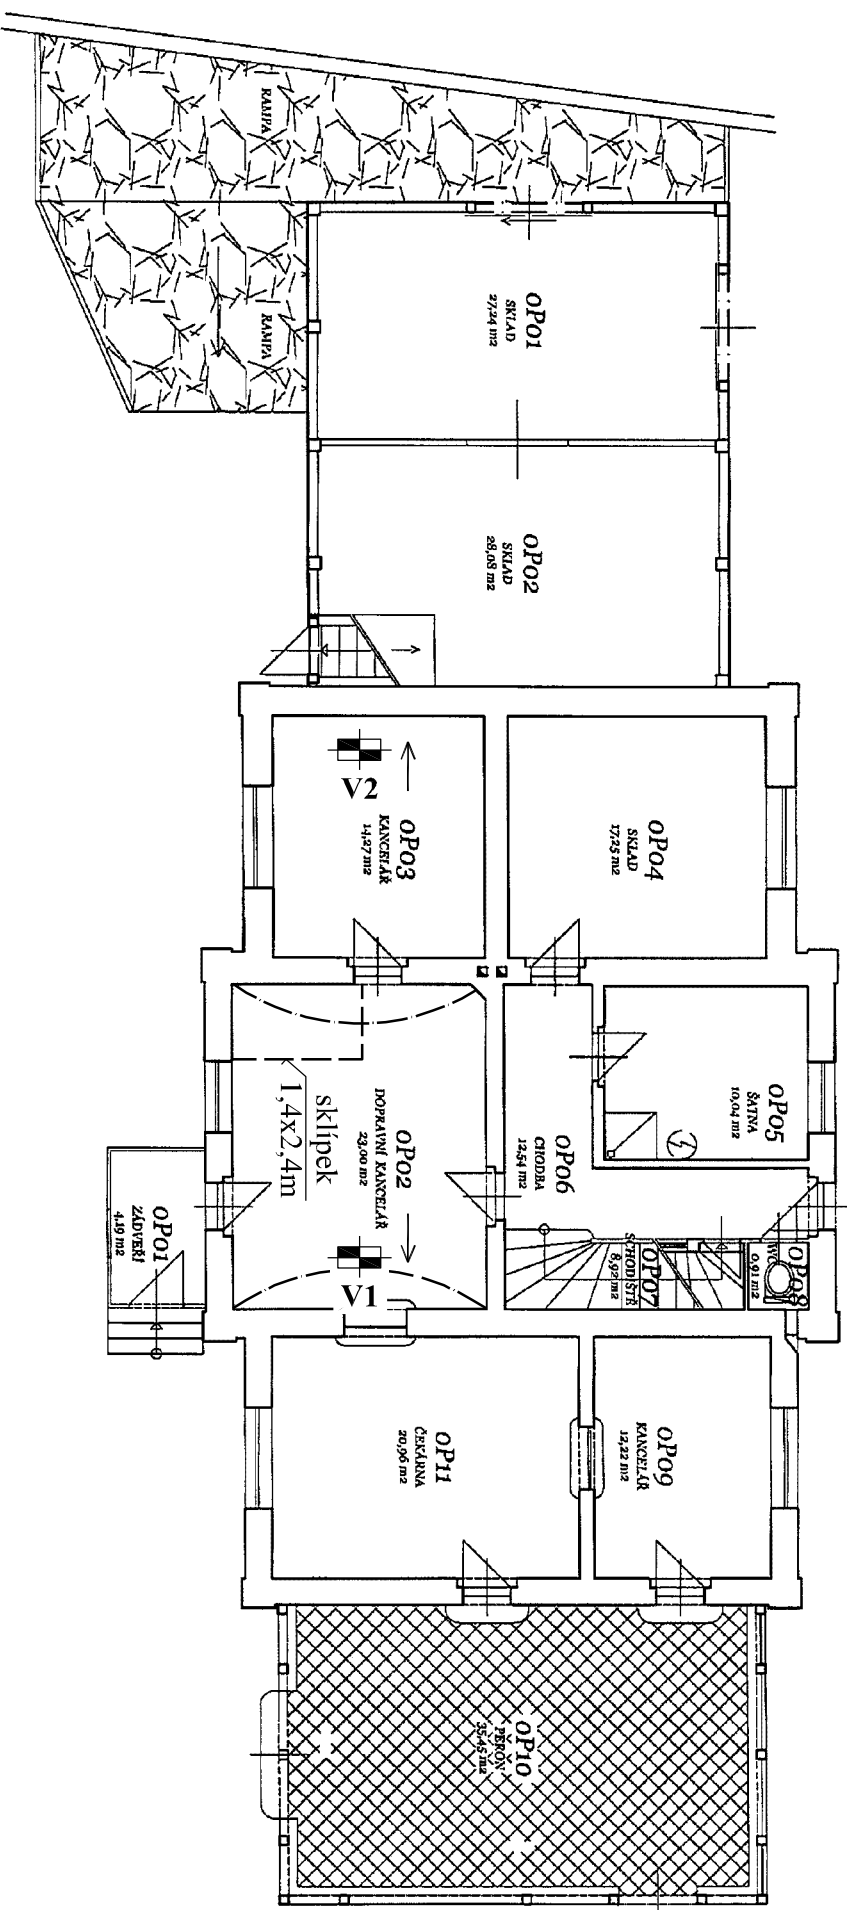
1.NP

V rohu místnosti je vestavěn sklípek o vnějším rozměru 2,4mx1,4m, který byl přístupný shora dnes zaslepeným poklopem v podlaze. V půdorysu je sklípek vyznačen čárkovaně.

V nepodsklepené místnosti oPo3 byla provedena do podlahy sonda V2. Její poloha je opět v půdoryse zakreslena schématicko značkou. I zde nášlapnou vrstvu tvoří PVC na betonové podlaze. Pod betonem je násyp ze stavební suti a škváry do hloubky větší než 0,4m. Pod násypem je pravděpodobně zemina. V podlaze není tepelná izolace, ani izolace proti zemní vlhkosti.

šipka označuje směr pohledu na sondu
