Dodavatel: TvS-centrum Praha, s.r.o. Kapitulní 108 252 62 Únětice, Praha-západ www.tvS-centrum.cz tel: 220971224		Objednatel: SUDOP PRAHA a.s. Olšanská 1a 130 80 Praha	
	Místo a ulice: Hlavní nádraží Praha		Datum: 12.1. 2018	Z revize potrubí pořízen videozáznam: DVD

Začátek úseku: šachta Š3a – šachta Š3, 6.nástupiště

Druh potrubí: dešťový kanalizační svod

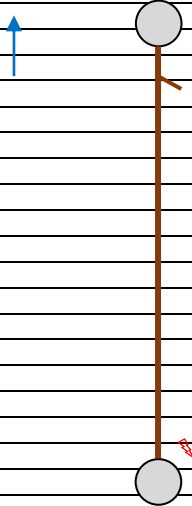
0,0	0:12	šachta Š68 (hloubka=550cm), začátek potrubí (hl.=270cm)
	2,7	0:36	odbočka vlevo
	22,3-22,5	2:22	praskliny vlevo+vpravo vlasové FOTO106
	24,2	3:15	šachta Š70, konec prohlídky

Všeobecný stav potrubí (závěr) Nalezeny vlasové praskliny v vtokového otvoru potrubí.			
Pozn.: TV prohlídka byla prováděna bez předchozího pročištění potrubí. Pozn.: Přesnost měření vzdáleností je cca 0,2-0,5m. Ostatní uvedené hodnoty nelze měřit přímo a jsou určeny vizuálním odhadem.

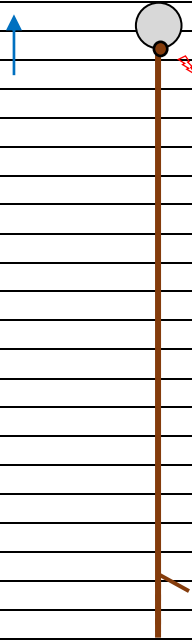
0,0	0:05	šachta Š64a (hloubka přítoku=250cm), začátek potrubí spadiště před šachtou, technologický otvor přímo	
	0,3	0:26	prasklina příčná FOTO118	
	18,1	1:35	odbočka vlevo konec prohlídky – dále po toku viz str.28

Nalezena prasklina kameninové roury. Dále viz str.28.

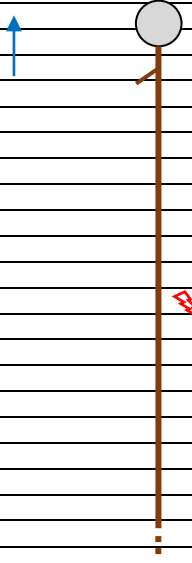
0,0	0:05	šachta Š65 (hloubka přítoku=280cm), začátek technologického otvoru přímo	
	0,0	0:09	spadiště před šachtou – vtok výše o 25%Ø FOTO120	
	3,1	0:24	odbočka vpravo nahoře, vyčnělé těsnění FOTO121	
	14,0-15,2	1:02	praskliny v celém Ø FOTO122	
	27,5	5:10	prasklinka vpravo u spoje, konec prohlídky - dále viz str.30

Všeobecný stav potrubí (závěr)
 Vtok spadiště před šachtou Š65 je vysoko. Shluk prasklin je potenciálním rizikem zhroutení potrubí. Nalezeno utržené vyčnělé těsnění.
 Dále prohlídka po toku viz str. 30.
 Pozn.: TV prohlídka byla prováděna bez předchozího pročištění potrubí.
 Pozn.: Přesnost měření vzdáleností je cca 0,2-0,5m. Ostatní uvedené hodnoty nelze měřit přímo a jsou určeny vizuálním odhadem.

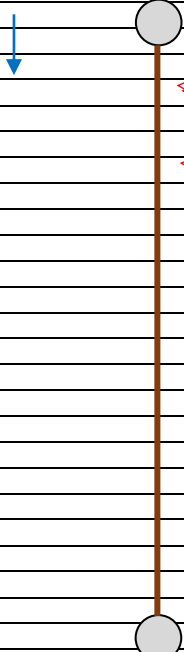
0,0	0:14	šachta Š77 (hloubka=170cm), začátek potrubí	
	0,3-1,4	0:28	tvrdé usazeniny 20%Ø	
	3,7	0:54	prasklina příčná vlasová FOTO124	
	7,7	1:22	prasklina příčná vlasová FOTO125	
	21,4	1:14	šachta Š76 (spadiště před šachtou, technologický otvor přímo) konec prohlídky

10.1.2018 12:38:03 3,61 m hl.nádraží Praha, 6.nástupiště šachta, KVV150, po toku Š77-->Š76		10.1.2018 12:38:31 7,62 m hl.nádraží Praha, 6.nástupiště šachta, KVV150, po toku Š77-->Š76		
Vlasová prasklina v celém Ø FOTO124		Vlasová prasklina v celém Ø FOTO125

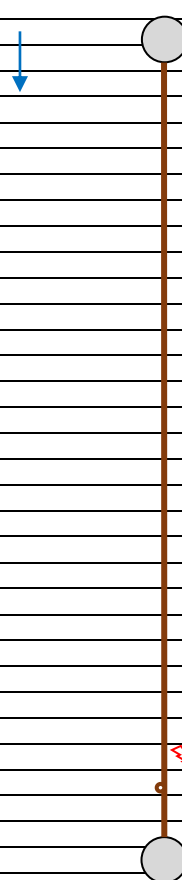
0,0	0:10	šachta Š49 (hloubka=270cm), začátek potrubí	
	0,0-0,6	0:12	usazeniny 20%Ø
