# Technická zpráva revize kanalizace televizní kamerou

<b>Dodavatel:</b> TvS-centrum Praha, s.r.o. Kapitulní 108 252 62 Únětice, Praha-západ www.tvs-centrum.cz tel: 220971224	<b>Objednatel:</b> SUDOP PRAHA a.s. Olšanská 1a 130 80 Praha	
	<b>Místo a ulice:</b> Hlavní nádraží Praha	<b>Datum:</b> 8.1. 2018	<b>Z revize potrubí pořízen videozáznam:</b> DVD
<b>Začátek úseku:</b> DS52 - 7.nástupiště, střešní dešťový svod			
<b>Průměr potrubí (vnitřní):</b> Dn125		<b>Materiál trub:</b> litina , kamenina	
<b>Druh potrubí:</b> dešťový kanalizační svod		<b>Směr Tv revize:</b> po toku

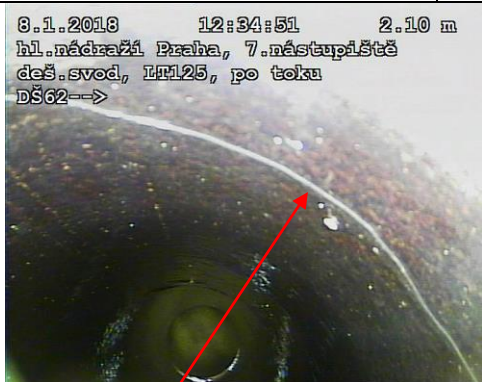
0,0	0:00	revizní vstup litina, vertikálně		
	1,3	0:27	zakřivení trasy-oblouk 90° horizontálně		
	1,9	0:33	zakřivení trasy-oblouk 90° vertikálně		
	2,0	0:40	změna potrubí litina/kamenina		
	2,1	0:41	prasklina po obvodě FOTO11		
	3,3	0:48	zakřivení trasy-oblouk 90° horizontálně		
	3,9	0:54	zakřivení trasy-oblouk 45° vlevo

FOTO11: Prasklina ve spadišti

Byly nalezeny praskliny kameninových trub.

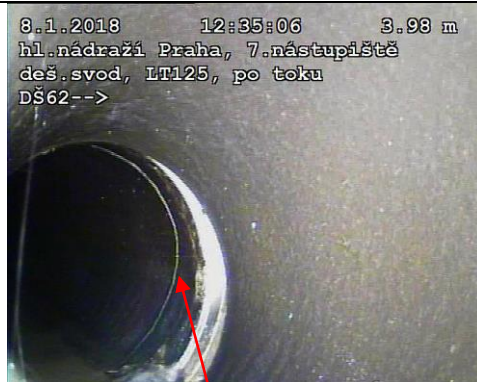
4,1	0:55	prasklina po obvodě FOTO12		
	11,6	1:58	odbočka vlevo (od DS61)		
	14,3	2:35	šachta Š47, z boční stěny		
		konec prohlídky

FOTO12: Prasklina u spoje pod spadištēm

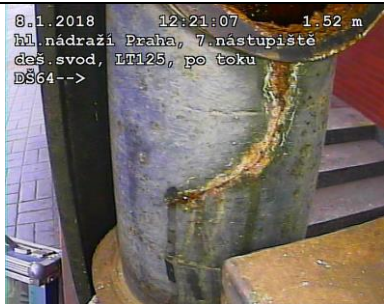
FOTO14: Prasklina tvarovky vstupu

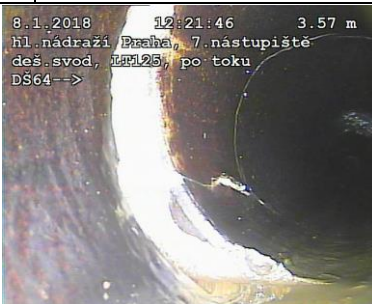
FOTO15: Prasklina pod spadištěm

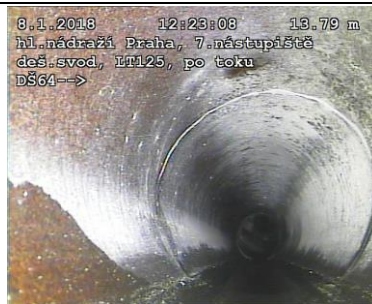
FOTO16: Prasklina před napojením na Š47

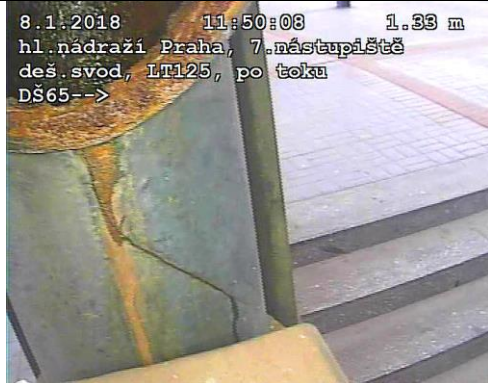
0,0	0:00	reviz.vstup litina - <b>prasklina tvarovky</b> , vertikálně <b>FOTO17</b>
	1,2	0:18	zakřivení trasy-oblouk 90° horizontálně
	1,7	0:21	zakřivení trasy-oblouk 90° vertikálně
	1,9	0:21	změna potrubí litina/kamenina
	2,4	0:28	zakřivení trasy-oblouk 90° horizontálně
	5,2	0:48	zakřivení trasy-oblouk 45° vpravo

FOTO17: Prasklina tvarovky vstupu

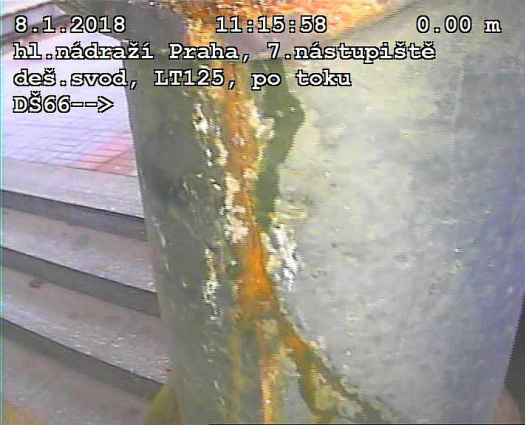
0,0	0:00	reviz.vstup litina - <span style="color: red;">prasklá tvarovka</span> , vertikálně <span style="color: red;">FOTO18</span>
	1,3	0:36	zakřivení trasy-oblouk 90° horizontálně
	1,9	0:41	zakřivení trasy-oblouk 90° vertikálně
	2,1	0:45	změna potrubí litina/kamenina
	2,8	0:34	zakřivení trasy-oblouk 90° horizontálně

FOTO18: Prasklá tvarovka vstupu

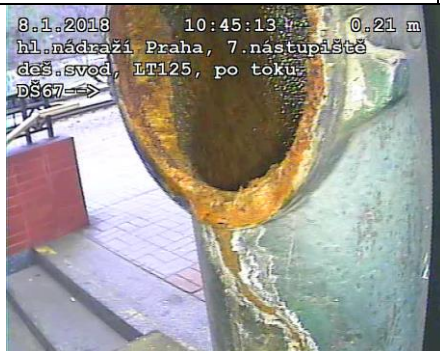
0,0	0:00	reviz.vstup litina - prasklá tvarovka, vertikálně FOTO19
	1,4	0:34	zakřivení trasy-oblouk 90° horizontálně
	2,0	0:39	zakřivení trasy-oblouk 90° vertikálně
	2,6	0:47	zakřivení trasy-oblouk 90° horizontálně
	2,8	0:49	změna potrubí litina/kamenina
	3,7	0:57	zakřivení trasy-oblouk 45° vlevo

FOTO19: Prasklá tvarovka vstupu

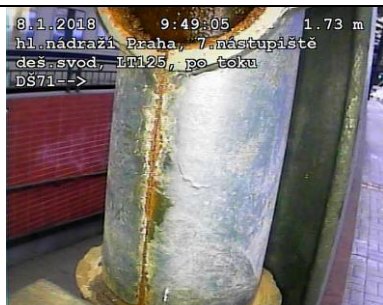
0,0	0:00	reviz.vstup litina - <b>prasklá tvarovka</b> , vertikálně <b>FOTO27</b>
	1,2	0:24	zakřivení trasy-oblouk 90° horizontálně
	1,8	0:36	zakřivení trasy-oblouk 90° vertikálně
	2,0	0:40	změna potrubí litina/kamenina
	3,6	0:36	<b>spoj posunutý příčně 2cm</b>
	3,9	1:02	zakřivení trasy-oblouk 90° horizontálně
	7,3	1:25	<b>prasklina po obvodě</b> <b>FOTO28</b>

FOTO27: Prasklá tvarovka vstupu

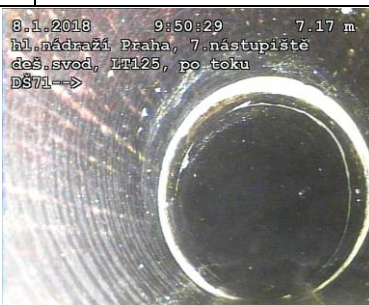
FOTO28: Prasklina u spoje

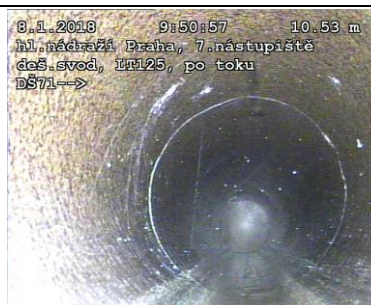
10,6	1:53	<b>prasklina po obvodě</b> <b>FOTO29</b>
	11,5	2:10	šachta Š , napojení z boční stěny
			<i>konec prohlídky</i>

FOTO29: Prasklina

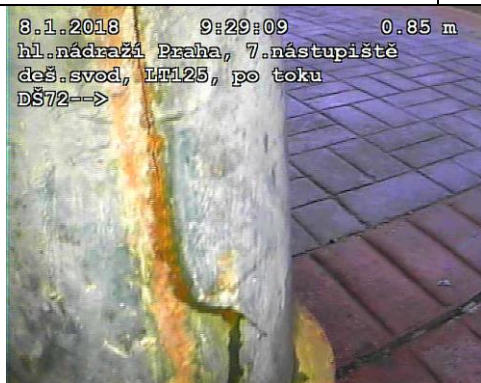
0,0	0:00 reviz.vstup litina - <b>prasklá tvarovka</b> , vertikálně <span style="float: right;">FOTO30</span>
	0,5	0:23 zakřivení trasy-oblouk 90° horizontálně
	1,1	0:26 zakřivení trasy-oblouk 90° vertikálně
	1,3	0:30 změna potrubí litina/kamenina
	2,3	0:37 zakřivení trasy-oblouk 90° horizontálně

FOTO30: Prasklá tvarovka vstupu

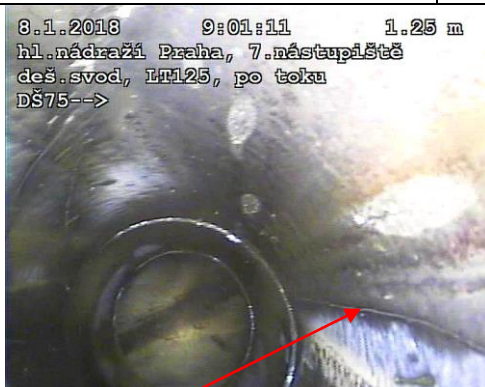
0,0	0:00	revizní vstup litina, vertikálně
	0,3	0:15	zakřivení trasy-oblouk 90° horizontálně
	0,9	0:21	zakřivení trasy-oblouk 90° vertikálně
	1,3	0:28	změna potrubí litina/kamenina
	1,3-1,5	0:30	prasklina podélná FOTO31
	1,7	0:36	zakřivení trasy-oblouk 90° horizontálně
	2,1	0:40	prasklina po obvodě FOTO32

FOTO31: Prasklina ve spadišti

**Všeobecný stav potrubí (závěr)**  
 Byly nalezeny praskliny kameninových trub..

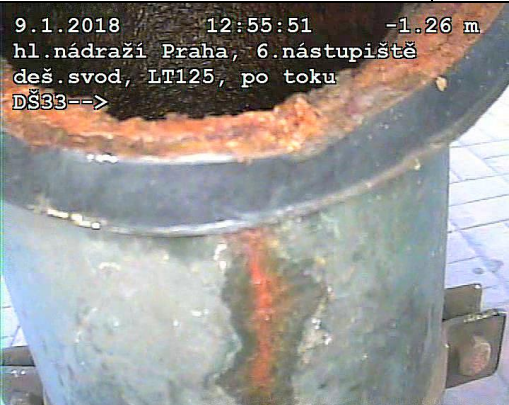
9.1.2018      12:55:51      -1.26 m  
 hl.nádraží Praha, 6.nástupiště  
 dešť.svod, LT125, po toku  
 DŠ33-->

0,0	0:00	reviz. vstup litina - <span style="color: red;">prasklina tvarovky</span> , vertikálně    FOTO24
	0,5	0:16	zakřivení trasy-oblouk 90° horizontálně
	1,1	0:22	zakřivení trasy-oblouk 90° vertikálně
	2,0	0:33	zakřivení trasy-oblouk 60° šikmo
	2,2	0:36	změna potrubí litina/kamenina
	3,3	0:45	zakřivení trasy-oblouk 30° horizontálně
	3,6	0:47	šachta Š31, v boční stěně
			<i>konec prohlídky</i>

FOTO24: Prasklina tvarovky vstupu

**Všeobecný stav potrubí (závěr)**  
 Prasklina tvarovky revizního vstupu.

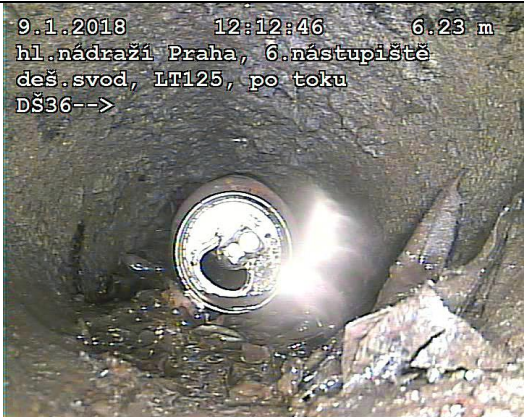
9.1.2018    12:12:46    6.23 m  
hl.nádraží Praha, 6.nástupiště  
deš.svod, LT125, po toku  
DŠ36-->

0,0	0:00	reviz. vstup litina - <b>prasklina tvarovky</b> , vertikálně <span style="color: red;">FOTO31</span>
	1,5	0:18	zakřivení trasy-oblouk 90° horizontálně
	1,9	0:23	zakřivení trasy-oblouk 90° vertikálně
	2,0	0:28	zakřivení trasy-oblouk 90° horizontálně
	2,9	0:35	změna potrubí litina/kamenina
	3,1	0:43	zakřivení trasy-oblouk 90° vertikálně
	3,7	0:46	zakřivení trasy-oblouk 90° horizontálně
	6,3	1:25	<b>překážka - plechovka + usazeniny, neprůchodné</b> <span style="color: red;">FOTO32</span>
			<i>konec prohlídky - dále kamerou nelze proti toku od Š44 viz str.93</i>

**FOTO32: Potrubí zanesené cizími předměty, neprůchodné**

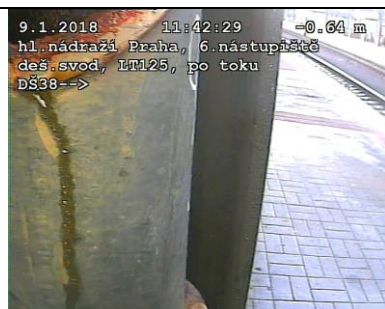
0,0	0:00	revizní vstup litina - prasklina tvarovky, vertikálně FOTO34	
	1,3	0:19	zakřivení trasy-oblouk 90° horizontálně	
	2,2	0:27	zakřivení trasy-oblouk 90° vlevo	
	2,5	0:30	zakřivení trasy-oblouk 90° vertikálně	
	2,9	0:31	změna potrubí litina/kamenina	
	3,2	0:35	zakřivení trasy-oblouk 90° horizontálně

FOTO34: Prasklá tvarovka vstupu

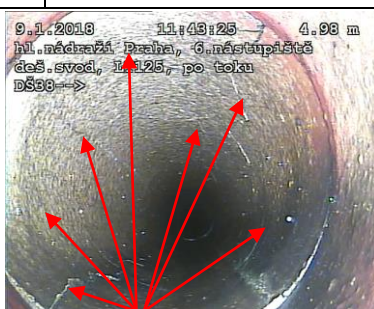
4,9-6,2	0:58	praskliny podélné celý Ø FOTO35	
	12,5-13,0	2:02	praskliny podélné celý Ø FOTO36	
	15,2	2:30	šachta Š43	
		konec prohlídky

FOTO35: Praskliny celý Ø

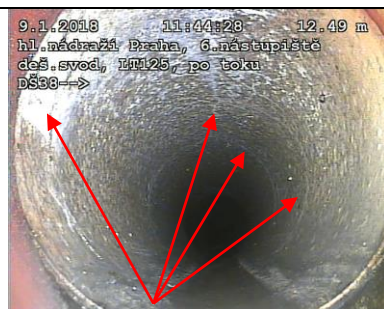
FOTO36: Praskliny celý Ø

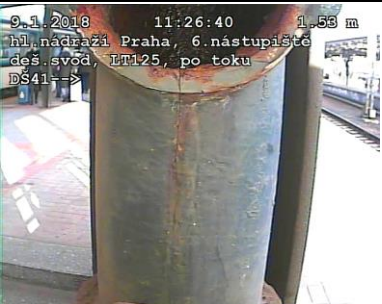
9.1.2018    11:26:40    1.55 m  
hl.nádraží Praha, 6.nástupiště  
dešť.svod, LT125, po toku  
DS41-->

0,0	0:00	revizní vstup litina - <b>prasklina tvarovky</b> , vertikálně    FOTO41
	1,4	0:19	zakřivení trasy-oblouk 90° horizontálně
	1,7	0:24	zakřivení trasy-oblouk 90° vpravo
	2,2	0:28	zakřivení trasy-oblouk 90° vertikálně
	2,4	0:29	změna potrubí litina/kamenina
	2,5-2,6	0:30	<b>prasklina u spoje</b> FOTO42
	2,8	0:33	zakřivení trasy-oblouk 90° horizontálně
	3,5	1:01	<b>spoj posunutý nahoru 2cm, vystavená hladina</b> FOTO43
			<i>konec prohlídky - dále kamerou nelze</i>
			<i>proti toku od Š54 viz str.96</i>

FOTO41: Prasklina tvarovky vstupu

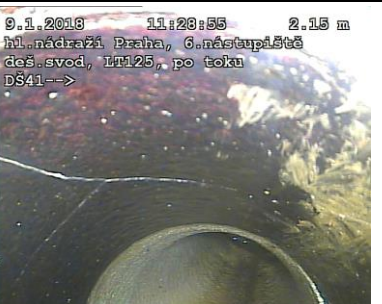
9.1.2018    11:28:55    2.15 m  
hl.nádraží Praha, 6.nástupiště  
dešť.svod, LT125, po toku  
DS41-->

FOTO42: Prasklina v dol.části spadiště

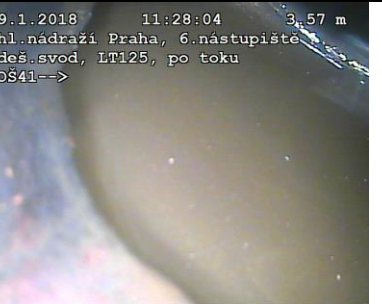
9.1.2018    11:28:04    3.57 m  
hl.nádraží Praha, 6.nástupiště  
dešť.svod, LT125, po toku  
DS41-->

FOTO43: Nepřesný posunutý spoj trub

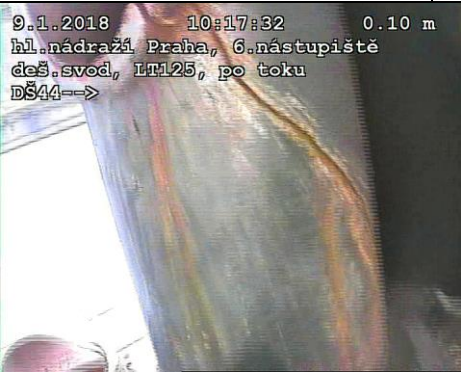
0,0	0:00	revizní vstup litina - <span style="color: orange;">prasklá tvarovka</span> , vertikálně    FOTO50	
	0,4	0:20	zakřivení trasy-oblounk 90° horizontálně	
	0,6	0:22	zakřivení trasy-oblounk 90° vpravo	
	1,3	0:27	zakřivení trasy-oblounk 45° vpravo	
	1,8	0:27	zakřivení trasy-oblounk 90° vertikálně

</div> </div> <p style="text-align: center; margin-top: 10px;">FOTO50: Prasklá tvarovka vstupu</p> <p><b>Všeobecný stav potrubí (závěr)</b>                  Prasklá tvarovka revizního vstupu, v oblouku ztuhlý asfalt, který znemožňuje další posun kamery, <i>dále viz str 98.</i></p> <p style="font-size: small; margin-top: 20px;">Pozn.: TV prohlídka byla prováděna bez předchozího pročištění potrubí.                  Pozn.: Přesnost měření vzdálenosti je cca 0,2-0,5m. Ostatní uvedené hodnoty nelze měřit přímo a jsou určeny vizuálním odhadem.</p>

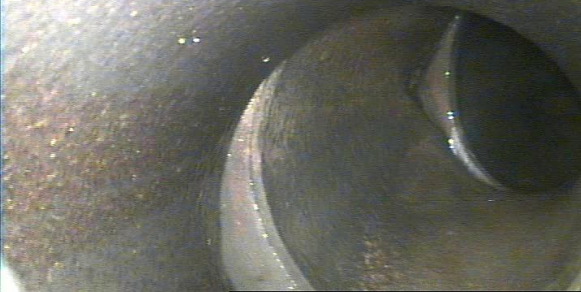
0,0	0:00	revizní vstup litina, vertikálně
	1,1	0:17	zakřivení trasy-oblouk 90° horizontálně
	1,5	0:22	zakřivení trasy-oblouk 90° vertikálně
	1,8	0:27	změna potrubí litina/kamenina
	2,6	0:33	zakřivení trasy-oblouk 90° horizontálně
	2,6-3,1	0:33	2x spoj posunutý vpravo 2cm <span style="float: right;">FOTO54</span>
	3,4	0:44	nápojení na větev Š65 - Š64a
		<i>konec prohlídky</i>

FOTO54: Nepřesné posunutý spoje trub

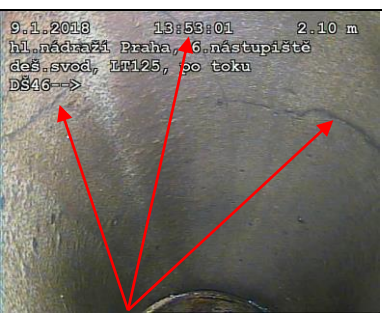
0,0	0:00	revizní vstup litina, vertikálně
	0,9	0:16	zakřivení trasy-oblouk 90° horizontálně
	1,3	0:20	zakřivení trasy-oblouk 90° vpravo
	1,8	0:25	zakřivení trasy-oblouk 90° vertikálně
	2,0	0:27	změna potrubí litina/kamenima
	2,1	0:29	prasklina ve spadišti příčná <span style="float: right;">FOTO55</span>
	2,8	0:35	zakřivení trasy-oblouk 90° horizontálně
	5,6-6,7	1:00	praskliny příčná + podélná <span style="float: right;">FOTO56+57</span>
	6,7	1:20	šachta Š20, vyústění z boční stěny
			konec prohlídky

FOTO55: Prasklina ve spadišti

**Všeobecný stav potrubí (závěr)**  
 Nalezeny praskliny kameninových trub.

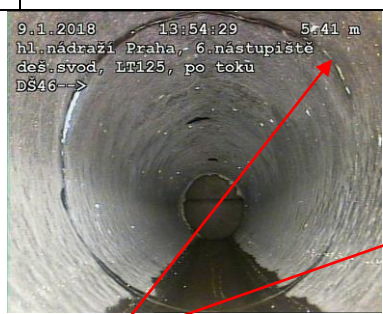
FOTO56: Praskliny před napojením do šachty

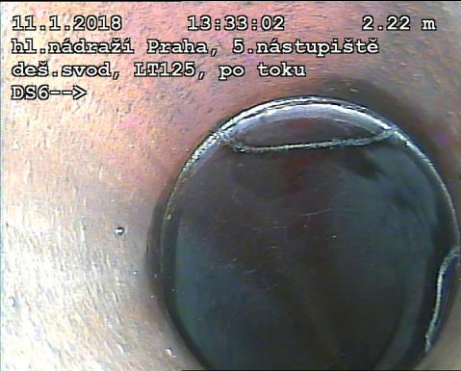
11.1.2018 13:33:02 2.22 m  
hl.nádraží Praha, 5.nástupiště  
dešť.svod, LT125, po toku  
DS6-->

0,0	0:00	revizní vstup litina, vertikálně
	0,6	0:12	zakřivení trasy-oblouk 90° horizontálně
	1,3	0:16	zakřivení trasy-oblouk 90° vertikálně
	1,8	0:19	změna potrubí litina/kamenina
	2,3	0:28	vyčnělý těsnicí provazec <span style="float: right;">FOTO63</span>
	2,6	0:31	zakřivení trasy-oblouk 90° horizontálně
	3,6-4,7	0:39	praskliny podélné nahoře <span style="float: right;">FOTO64</span>
	4,7	0:47	zakřivení trasy-oblouk 15° vpravo
	5,1	0:55	nápojení na větev Š23 - Š24
			konec prohlídky

FOTO63: Vyčnělý těsnicí provazec

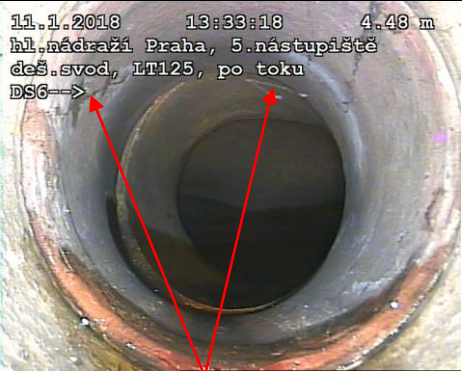
11.1.2018 13:33:18 4.48 m  
hl.nádraží Praha, 5.nástupiště  
dešť.svod, LT125, po toku  
DS6-->

FOTO64: Praskliny před vyústěním

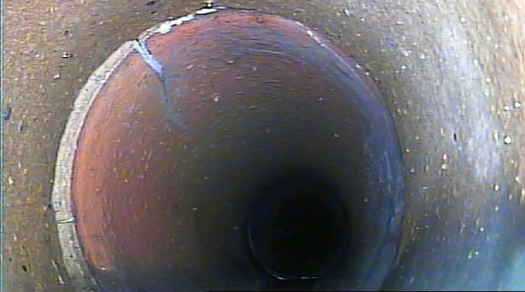
11.1.2018    11:37:48    4,01 m  
 hl.nádraží Praha, 5.nástupiště  
 dešť.svod, LT125, po toku  
 DS12-->

0,0	0:00	revizní vstup litina, vertikálně
	1,5	0:19	zakřivení trasy-oblouk 90° horizontálně
	2,0	0:22	zakřivení trasy-oblouk 90° vertikálně
	2,8	0:27	zakřivení trasy-oblouk 90° horizontálně
	3,3	0:29	zakřivení trasy-oblouk 90° vlevo
	3,6	0:34	změna potrubí litina/kamenina
	4,0	0:36	prasklina nahoře vlevo u spoje <span style="float: right;">FOTO69</span>
	6,6	1:10	šachta Š39
		konec prohlídky

FOTO69: Menší prasklina u spoje

**Všeobecný stav potrubí (závěr)**  
 Droubná prasklina kameninové roury.

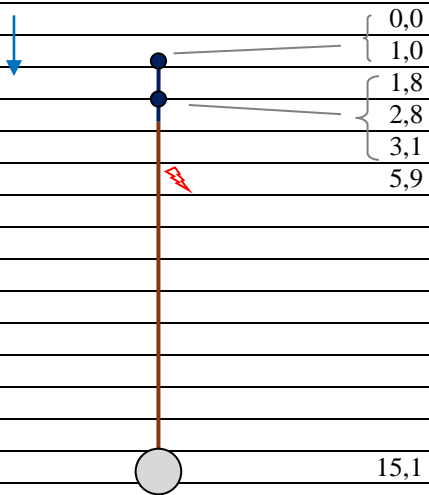
0,0	0:00	revizní vstup litina, vertikálně
	1,0	0:16	zakřivení trasy-oblouk 90° horizontálně
	1,8	0:19	zakřivení trasy-oblouk 90° vertikálně
	2,8	0:26	zakřivení trasy-oblouk 90° horizontálně
	3,1	0:28	změna potrubí litina/kamenina
	5,9	1:08	prasklina vpravo dole u spoje <span style="float: right;">FOTO70</span>
	15,1	2:20	šachta Š41
			konec prohlídky

FOTO63: Prasklina u spoje

**Všeobecný stav potrubí (závěr)**  
 Prasklina kameninové roury.

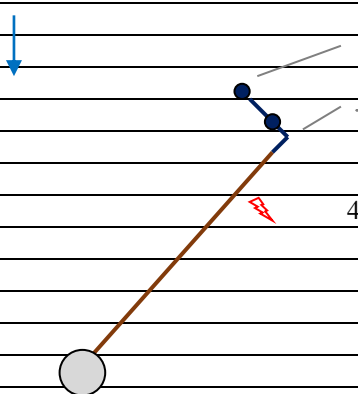
0,0	0:00	revizní vstup litina, vertikálně
	1,5	0:25	zakřivení trasy-oblouk 90° horizontálně
	1,8	0:27	zakřivení trasy-oblouk 90° vertikálně
	2,9	0:33	zakřivení trasy-oblouk 90° horizontálně
	3,5	0:40	zakřivení trasy-oblouk 90° vpravo
	3,8	1:00	změna potrubí litina/kamenina
	4,2-4,4	1:35	prasklina vpravo dole <span style="float: right;">FOTO71</span>
	8,0	2:35	šachta Š51a
			konec prohlídky

FOTO71: Prasklina podélná vpravo dole

Nalezena prasklina kameninové roury.

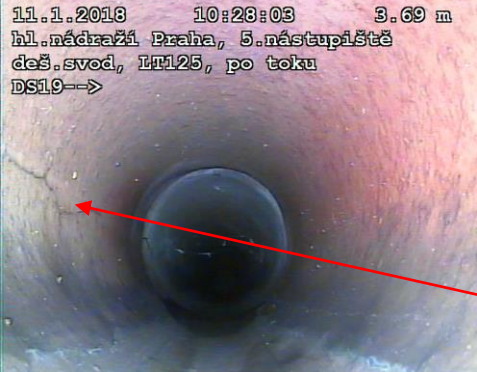
0,0	0:00	revizní vstup litina, vertikálně	
	1,1	0:18	zakřivení trasy-oblouk 90° horizontálně	
	1,7	0:24	zakřivení trasy-oblouk 90° vertikálně	
	2,0	0:33	zakřivení trasy-oblouk 90° horizontálně	
	2,1	0:34	změna potrubí litina/kamenina	
	3,5-4,2	1:08	prasklina vlevo	FOTO72
	6,6	1:20	šachta Š61, vyústění z boční stěny

11.1.2018 10:28:03 3.69 m hl.nádraží Praha, 5.nástupiště dešť.svod, Dn125, po toku DS19-->				
FOTO63: Prasklina u spoje				
<b>Všeobecný stav potrubí (závěr)</b> Prasklina kameninové roury.				
Pozn.: TV prohlídka byla prováděna bez předchozího pročištění potrubí. Pozn.: Přesnost měření vzdálenosti je cca 0,2-0,5m. Ostatní uvedené hodnoty nelze měřit přímo a jsou určeny vizuálním odhadem.

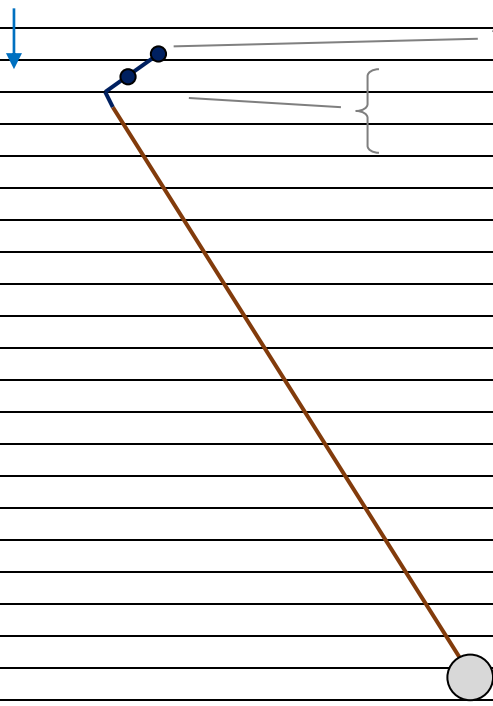
0,0	0:00	revizní vstup litina, vertikálně
	1,4	0:15	zakřivení trasy-oblouk 90° horizontálně
	1,8	0:18	zakřivení trasy-oblouk 90° vertikálně
	2,5	0:22	zakřivení trasy-oblouk 90° horizontálně
	3,1	0:29	zakřivení trasy-oblouk 90° vlevo
	3,5	0:44	změna potrubí litina/kamenina
	4,1	0:49	vyčnělý těsnicí provazec vlevo

22,5	7:37	šachta Š62a konec prohlídky
<b>Všeobecný stav potrubí (závěr)</b> Nebyly nalezeny vážné mechanické závady.			
Pozn.: TV prohlídka byla prováděna bez předchozího pročištění potrubí. Pozn.: Přesnost měření vzdáleností je cca 0,2-0,5m. Ostatní uvedené hodnoty nelze měřit přímo a jsou určeny vizuálním odhadem.

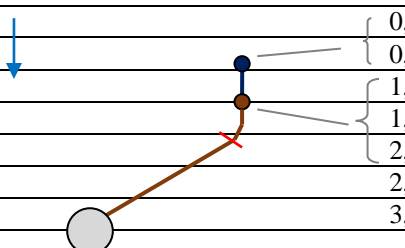
0,0	0:00	revizní vstup litina - prasklina tvarovky, vertikálně FOTO77
	0,4	0:08	zakřivení trasy-oblouk 90° horizontálně
	1,2	0:11	zakřivení trasy-oblouk 90° vertikálně
	1,4	0:14	změna potrubí litina/kamenina
	2,4	0:18	zakřivení trasy-oblouk 90° horizontálně
	2,7	0:29	spoj v úhlu 15° vpravo
	3,9	0:35	spoj v úhlu 30° vpravo FOTO78
	6,5	1:05	šachta Š1a
			konec prohlídky

FOTO77: Prasklina tvarovky vstupu

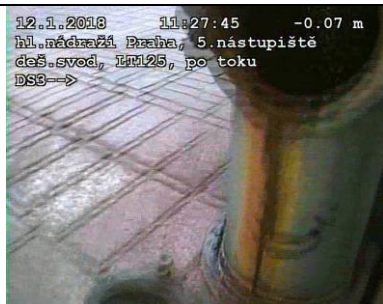
FOTO80: Prasklina tvarovky vstupu

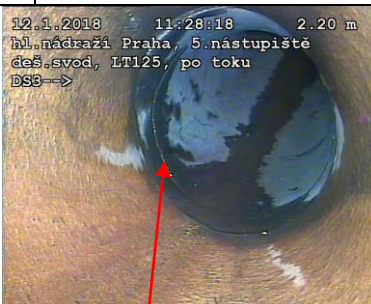
FOTO81: Prasklina v dolní části spadiště

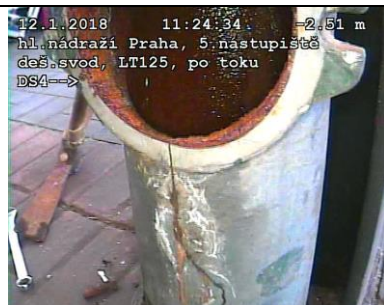
FOTO80: Prasklina tvarovky vstupu

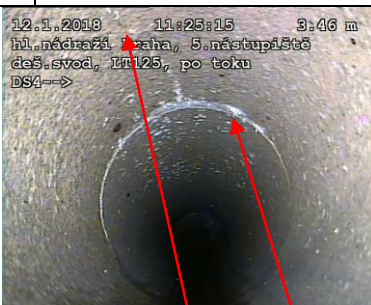
FOTO81: Prasklina podélná + příčná

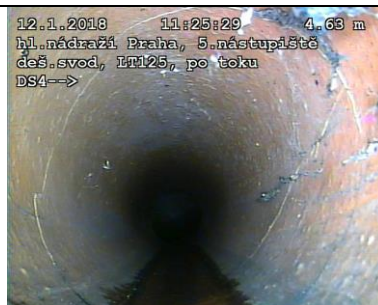
FOTO82: Prasklina příčná

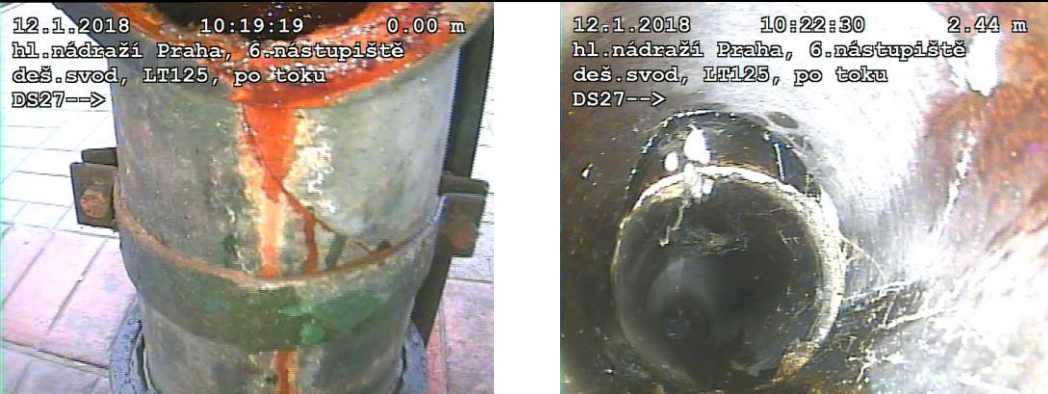
0,0	0:00	revizní vstup litina - prasklina tvarovky, vertikálně FOTO88
	0,3	0:14	zakřivení trasy-oblouk 90° horizontálně
	0,5	2:18	zakřivení trasy-oblouk 90° vertikálně
	0,7	2:17	změna potrubí litina/kamenina
	1,4	2:13	zakřivení trasy-oblouk 90° horizontálně
	2,8	2:00	prasklina nahoře u spoje FOTO89
	6,1	1:16	šachta Š3a

FOTO88: Prasklina tvarovky vstupu

FOTO89: Prasklina u spoje

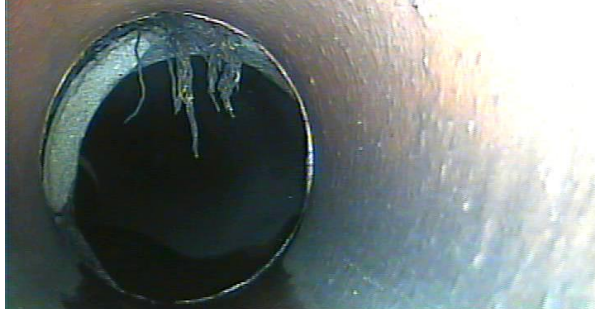
Směr toku	Vzdálenost (m)	Video (min:s) Nález
↑	0,0	0:02 šachta Š65 začátek potrubí
	3,3	0:24 spoj posunutý dolů 3cm a v úhlu 15° vlevo, netěsný FOTO116
	4,2	0:34 tvrdé usazeniny – asfalt 10%Ø
	4,3	0:35 zakřivení trasy-oblouk 90° nahoru
		konec prohlídky - dále viz str. 45

FOTO116: Spoj posunutý netěsný
