"REKONSTRUKCE NÁSTUPIŠŤ ŽST. ADAMOV"

**GEOTECHNICKÝ A STAVEBNĚTECHNICKÝ
PRŮZKUM**

Část C.3

SO 15-27-01
Kanalizace pro drážní objekty

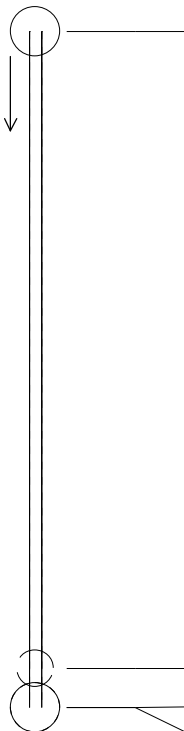
| Měřítka 1:500 | Délka | ATV | Realizace K A N A L I Z A C E | Video | Foto | Obr. | Film | Z. |
|---|---|---|---|---|---|---|---|---|
| Š5 | Metráž | Zkratky | | Čas | Č. | Č. | Č. | Tř |

| Měřítka 1:500 | Délka | ATV | Realizace K A N A L I Z A C E | Video | Foto | Obr. | Film | Z. |
|---|---|---|---|---|---|---|---|---|
| | 0,00 | HA | Počátek úseku | 00:00:00 | | | 5 | |
| | 42,15 | SV | Skrytá šachta | 00:03:15 | | | 5 | |
| | 44,70 | BR-R | Lom potrubí vpravo | 00:03:31 | | | 5 | |
