Oprava mostu v km 59,126 trati  
Čičenice – Nové Údolí

### **ZPRÁVA č.27/15**

**Diagnostický průzkum mostu  
v km 59,126 trati Čičenice – Nové Údolí  
přes Vltavu mezi  
Volary a Černým Křížem**

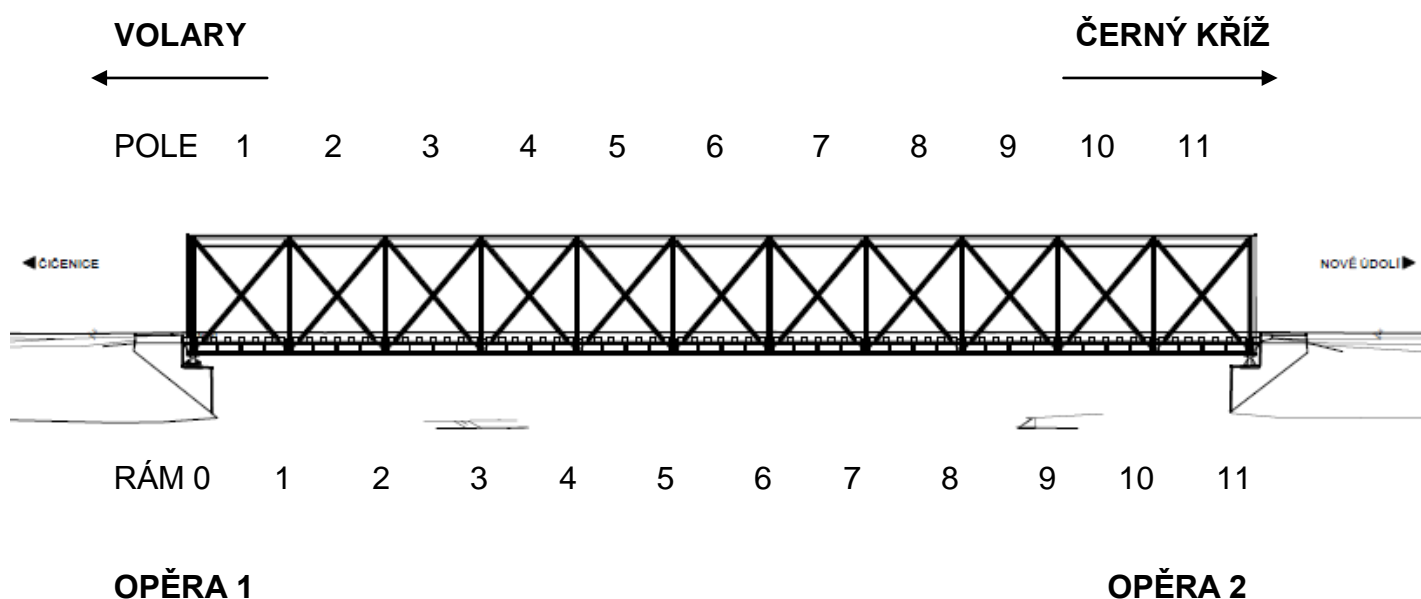
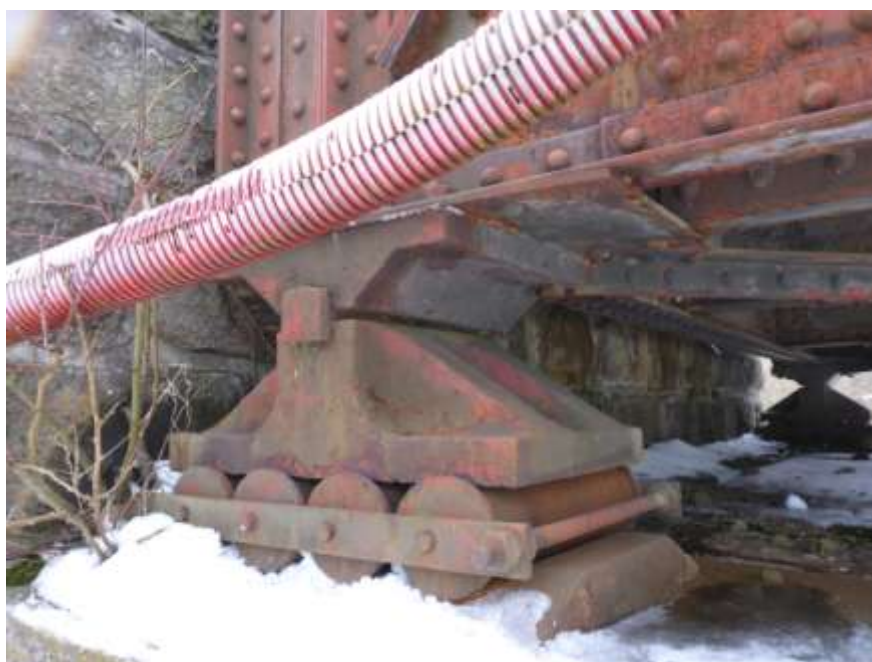
#### SCHÉMA č.1 – Podélný řez

V detailu A0 byla zjištěna na vnitřní straně lístková koroze v místech usazenin zanesených do nepřístupného detailu. Tloušťka korozních zplodin do 3mm ukazuje na oslabení do 1mm.
