**ZVÝŠENÍ KAPACITY TRATI
NYMBURK – MLADÁ BOLESLAV, 2. STAVBA**

**Expertní zpráva č.
1600 J 135**

**ZVÝŠENÍ KAPACITY TRATI NYMBURK - MLADÁ BOLESLAV, 2. STAVBA
STAVEBNĚ TECHNICKÝ PRŮZKUM ZAMĚŘENÝ NA PŘÍTOMNOST
NEBEZPEČNÝCH MATERIÁLŮ VE STAVEBNÍCH KONSTRUKCÍCH**
SO 09-45-01 výhybna Straky; SO 11-45-01 ŽST Čachovice

Zpráva obsahuje výsledky stavebně technického průzkumu zaměřeného na přítomnost nebezpečných materiálů ve stavebních konstrukcích objektů SO 09-45-01 Výhybna Straky a SO 11-45-01 ŽST Čachovice, které jsou určeny k demolici.

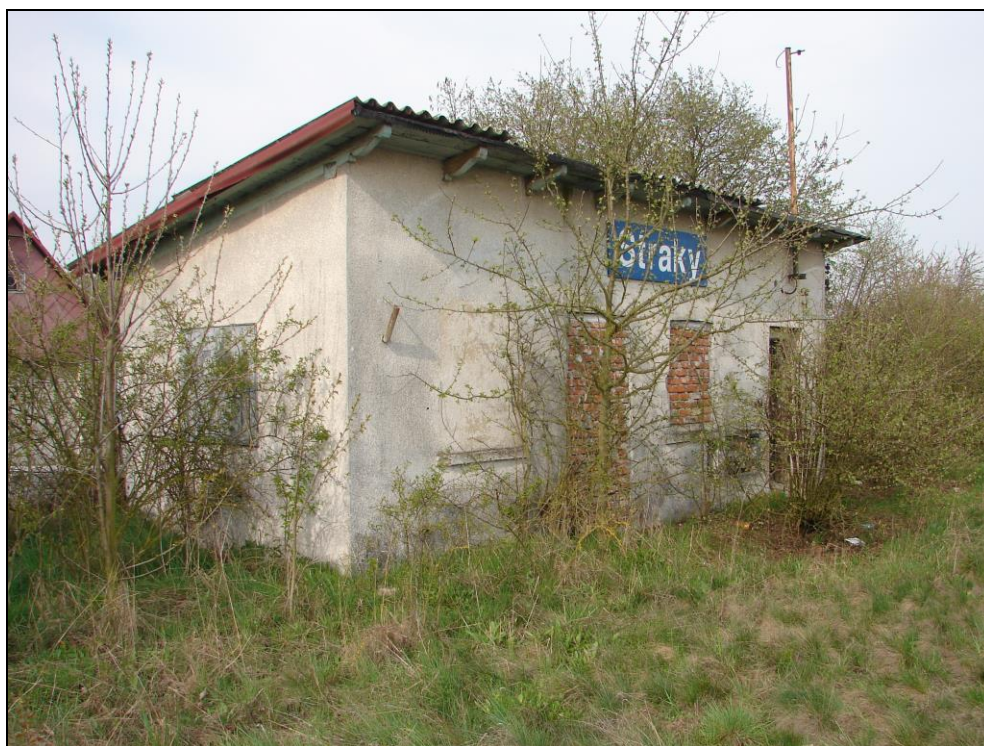
Foto 1: SO 09-45-01 výhybna Straky, přístřešek; celkový pohled na přístřešek směrem od trati

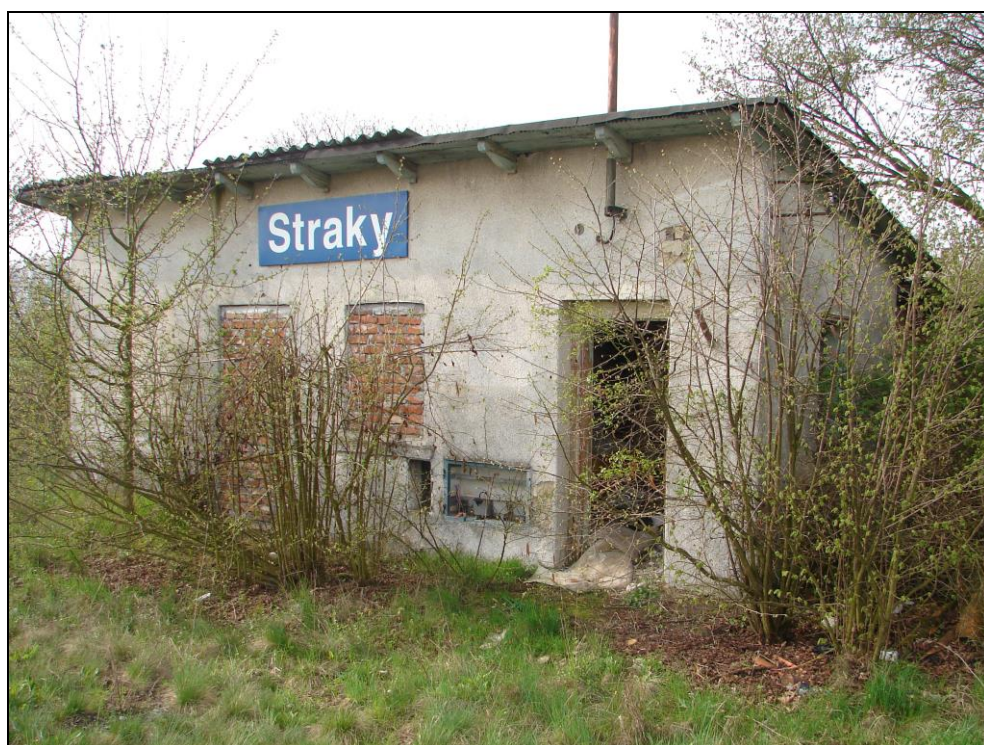
Foto 2: SO 09-45-01 výhybna Straky, přístřešek; celkový pohled na přístřešek směrem od trati z jiného úhlu

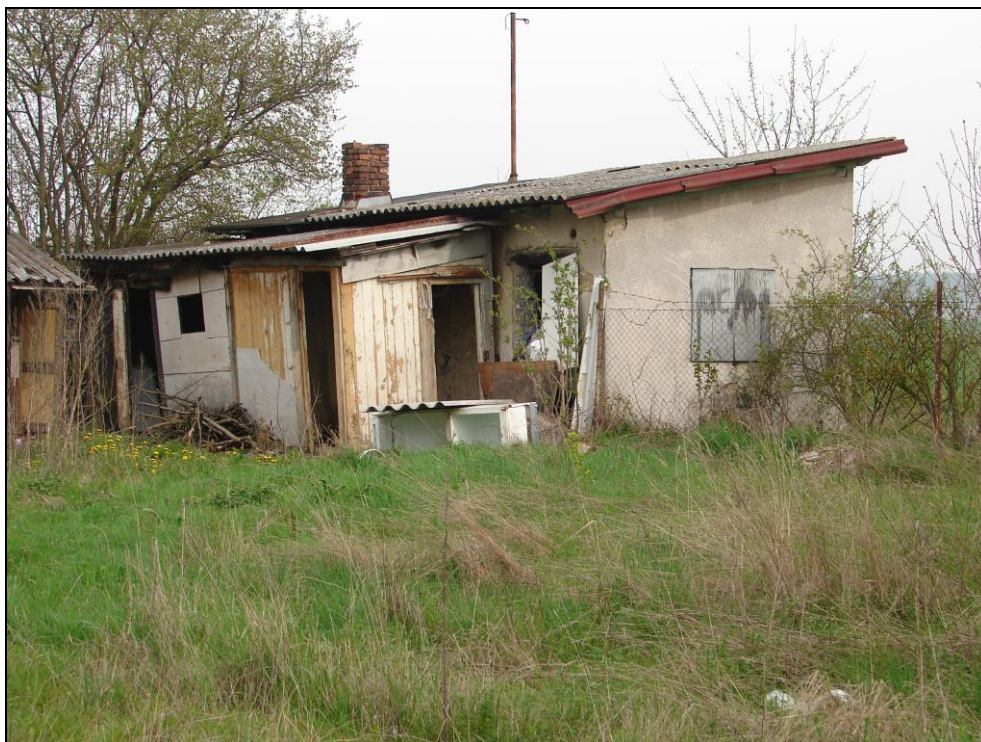
Foto 3: SO 09-45-01 výhybna Straky, přístřešek; s přístřeškem bezprostředně sousedí dřevěný přístavek stojící sousední parcele

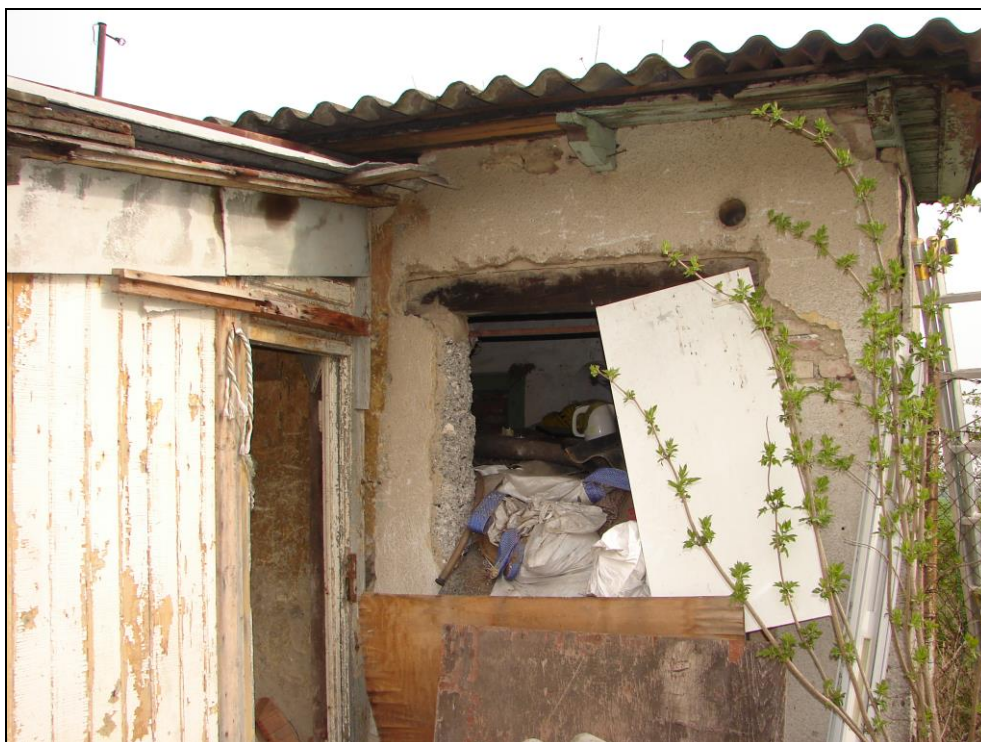
Foto 4: SO 09-45-01 výhybna Straky, přístřešek; dle [3] vlastník dřevěného přístavku užívá přístřešek jako skládku komunálního odpadu (foto 11 - 14)

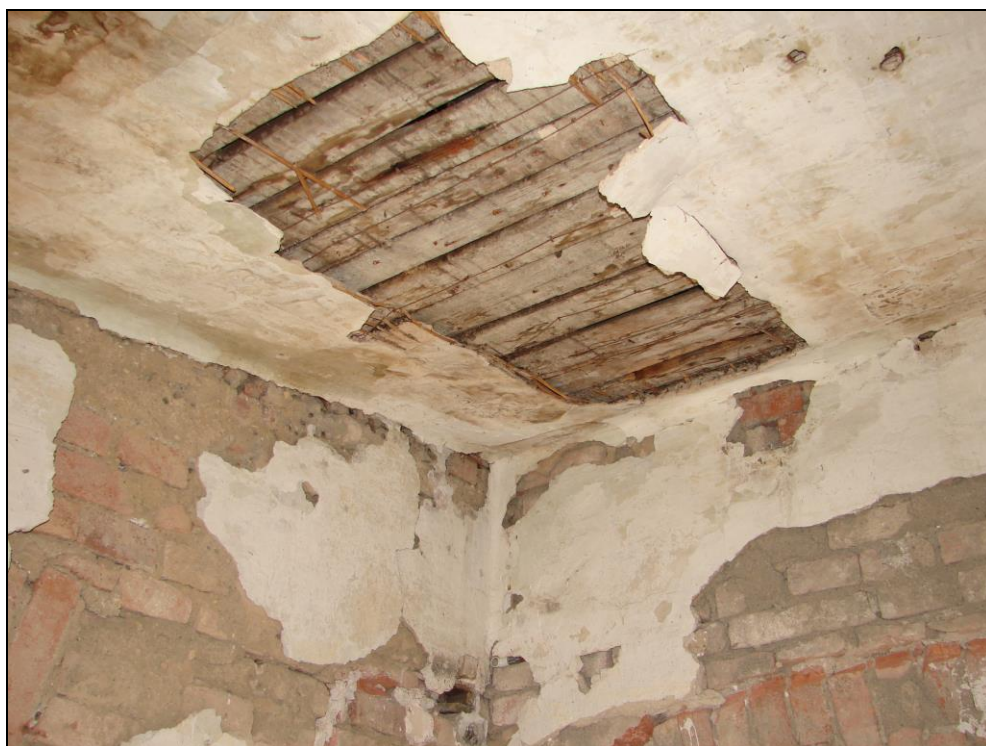
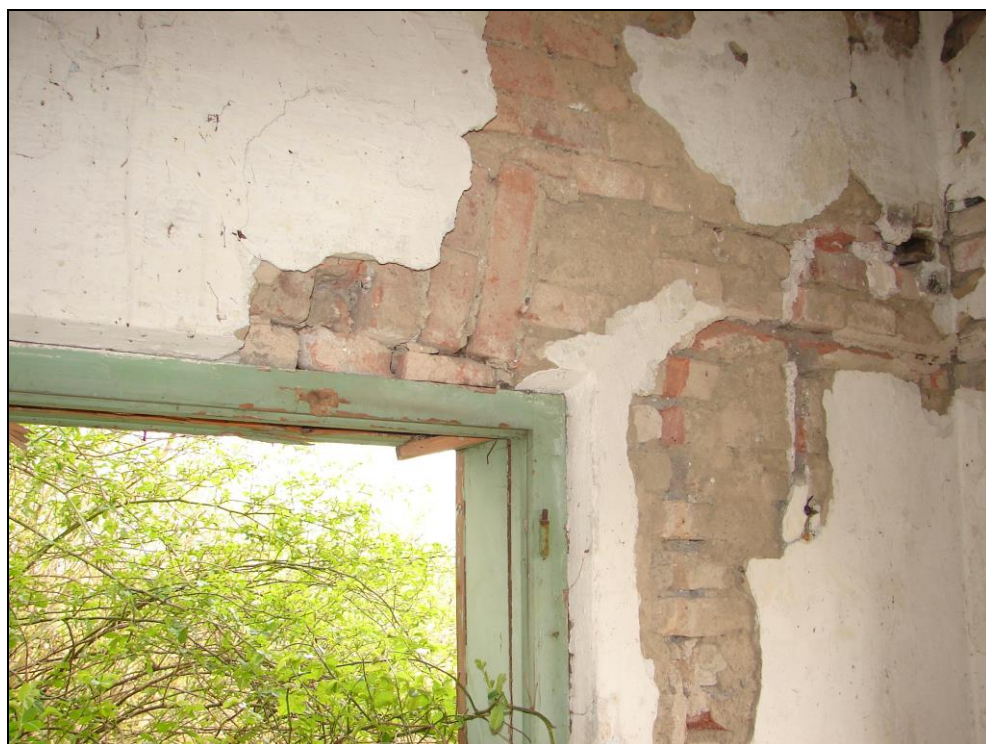
Foto 7 a 8: SO 09-45-01 výhybna Straky, přístřešek; místnost volně přístupná směrem od trati, zděné omítnuté stěny, dřevěný strop s omítkou na rákos, dřevěné okno

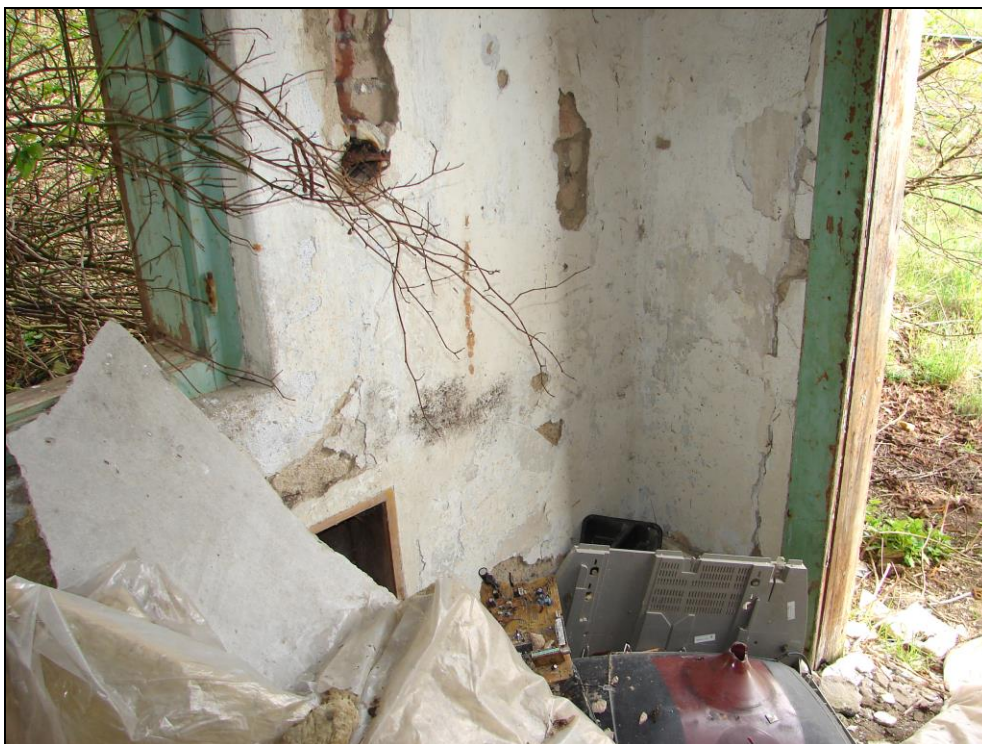
Foto 9: SO 09-45-01 výhybna Straky, přístřešek; místnost volně přístupná směrem od trati, zděné omítnuté stěny, dřevěné okno a dřevěná zárubeň, na podlaze silná vrstva komunálního odpadu (materiál podlahy nelze zjistit)

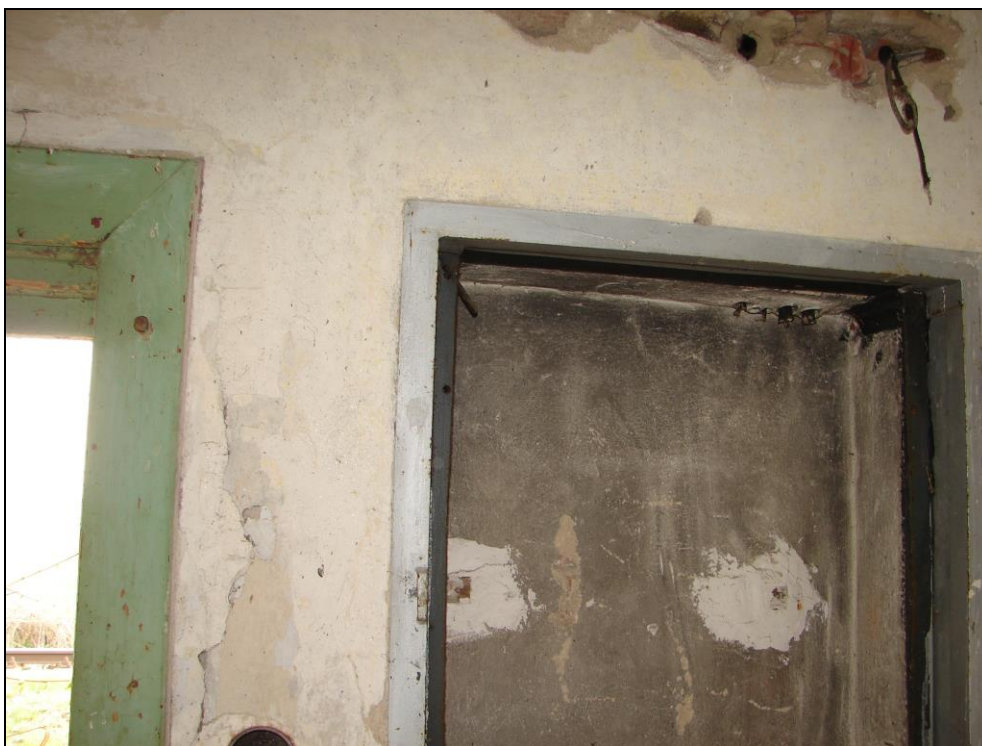
Foto 10: SO 09-45-01 výhybna Straky, přístřešek; místnost volně přístupná směrem od trati, zděná omítnutá stěna, dřevěná zárubeň, ocelový rám niky

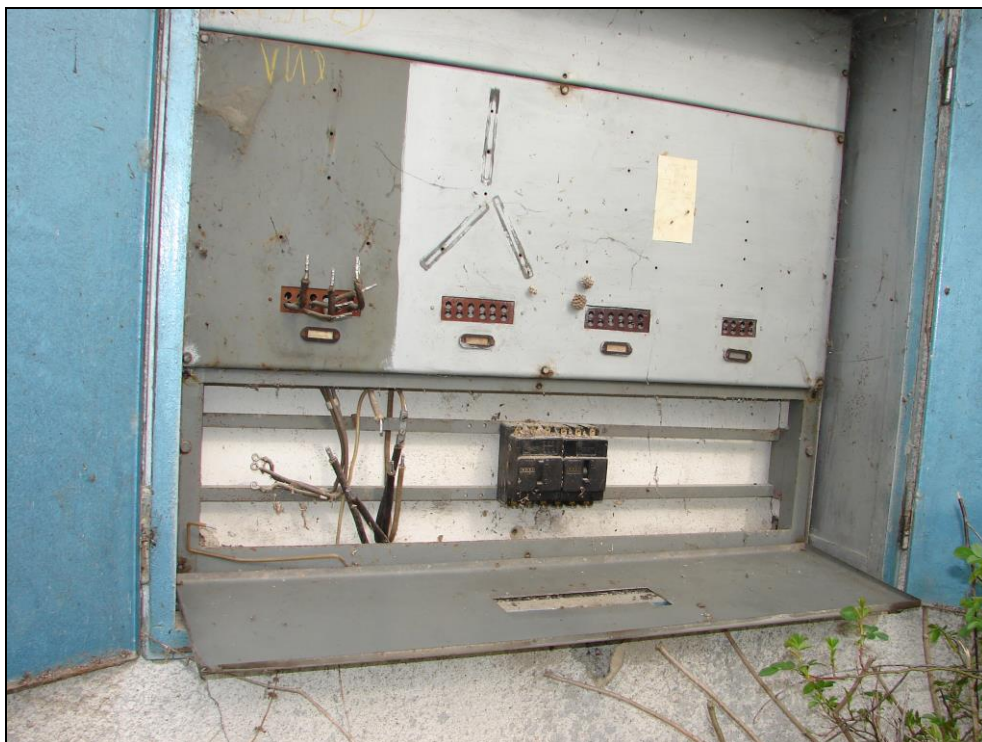
Foto 15: SO 09-45-01 výhybna Straky, přístřešek; rozvaděč el. energie na fasádě (foto 1 a 3), bez nebezpečných materiálů

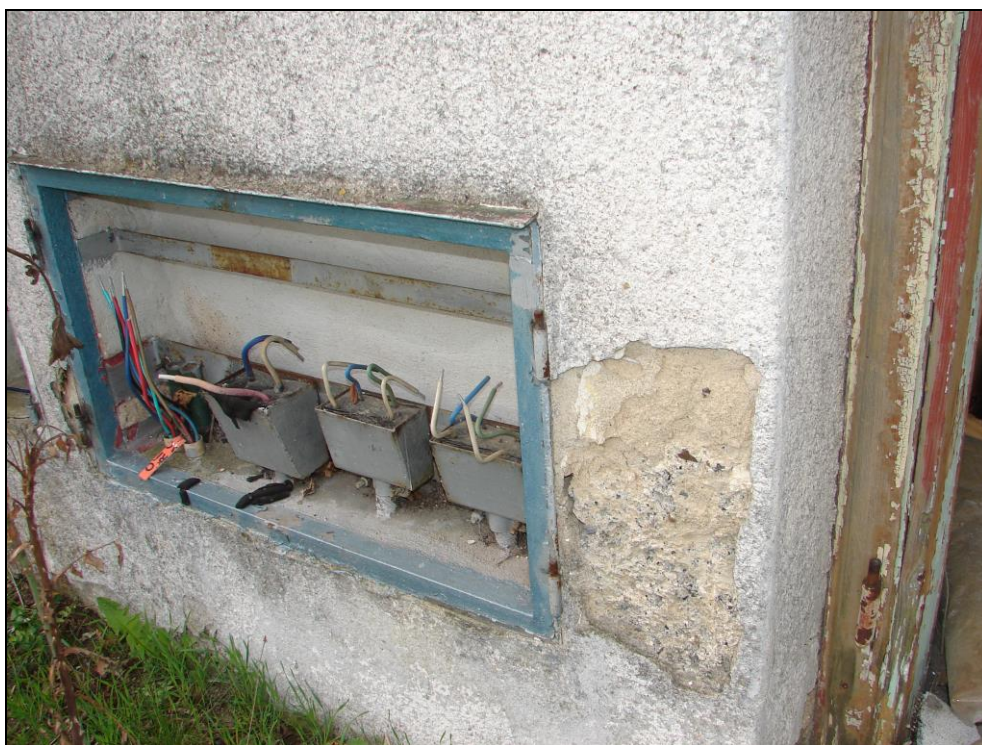
Foto 16: SO 09-45-01 výhybna Straky, přístřešek; rozvaděč el. energie na fasádě u vstupu do volně přístupné místnosti (foto 2), bez nebezpečných materiálů

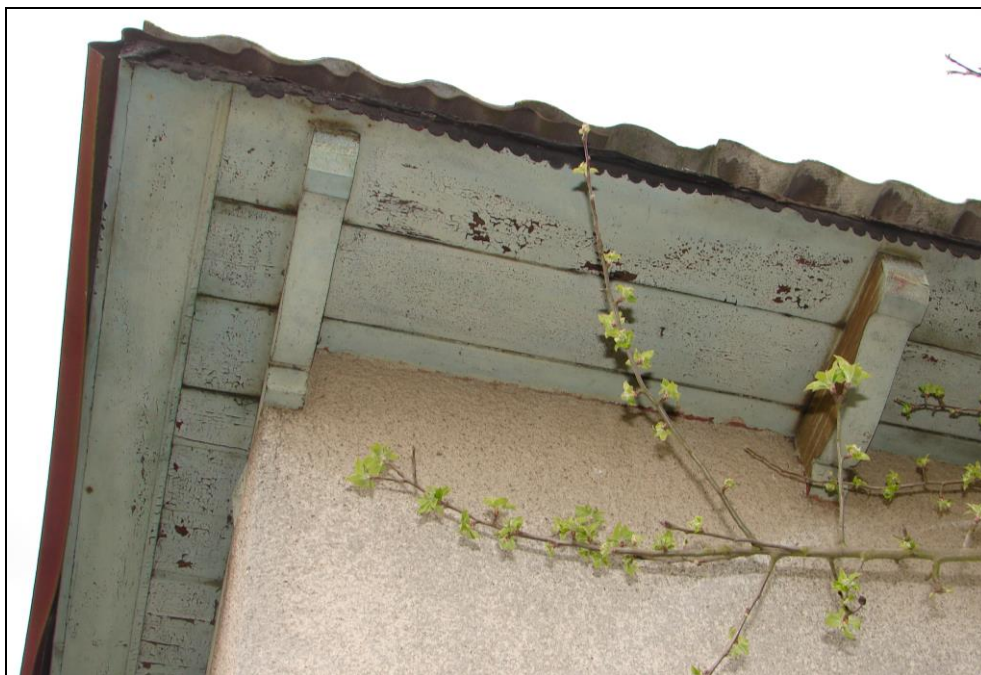
Foto 17: SO 09-45-01 výhybna Straky, přístřešek; střecha (strop), dřevěné trámy a podbití

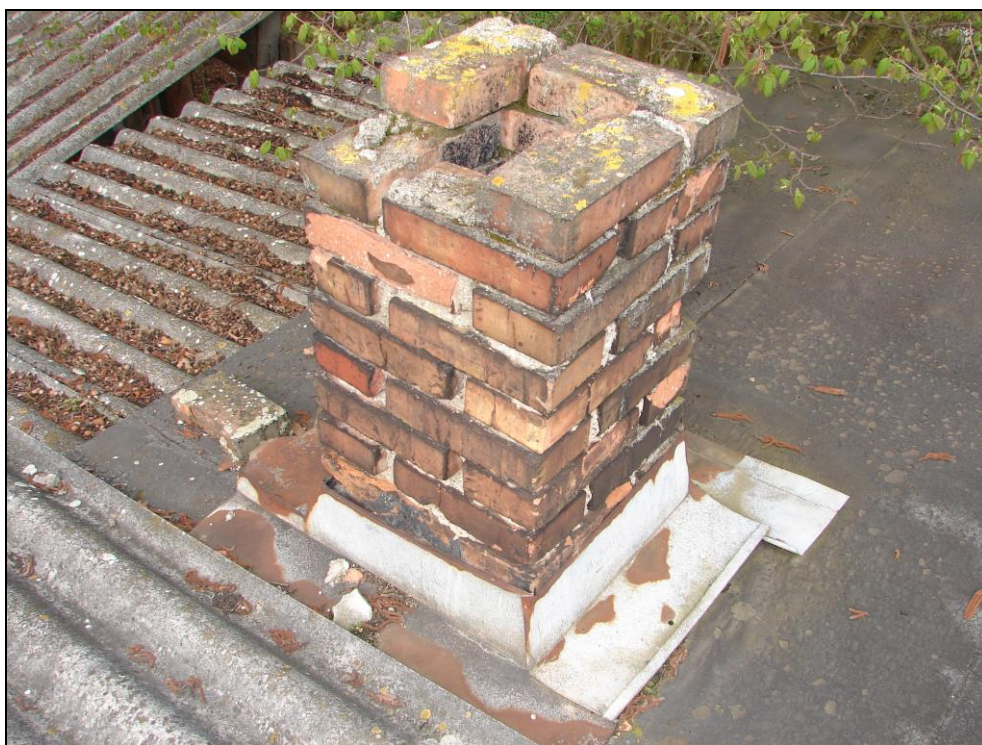
Foto 22: SO 09-45-01 výhybna Straky, přístřešek; střecha, zděný komín s oplechováním

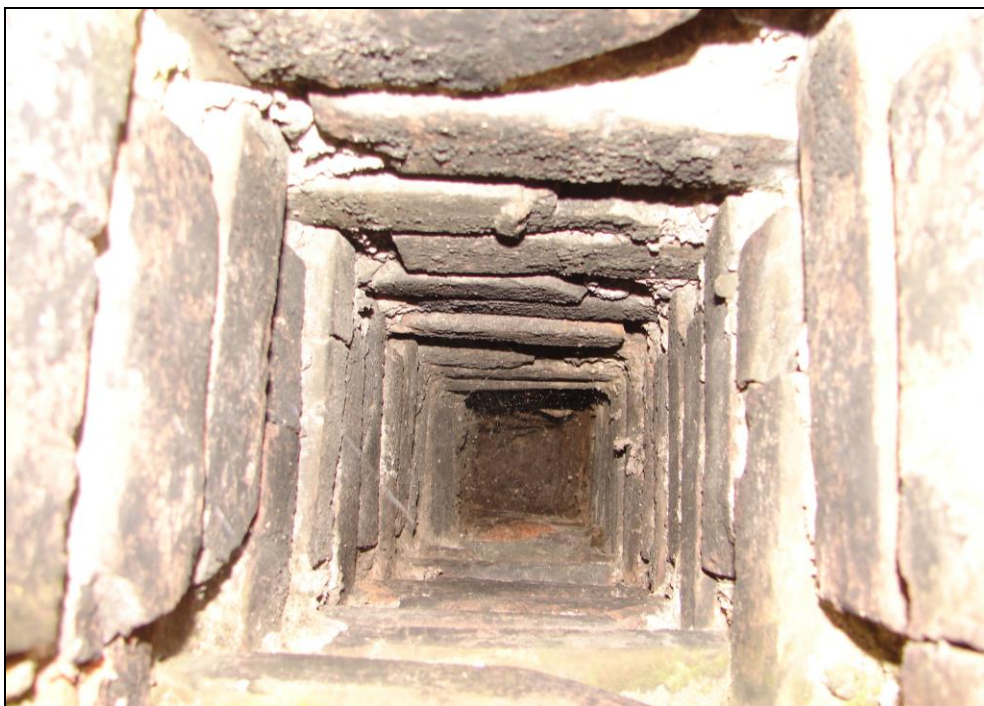
Foto 23: SO 09-45-01 výhybna Straky, přístřešek; střecha, průduch zděného komína

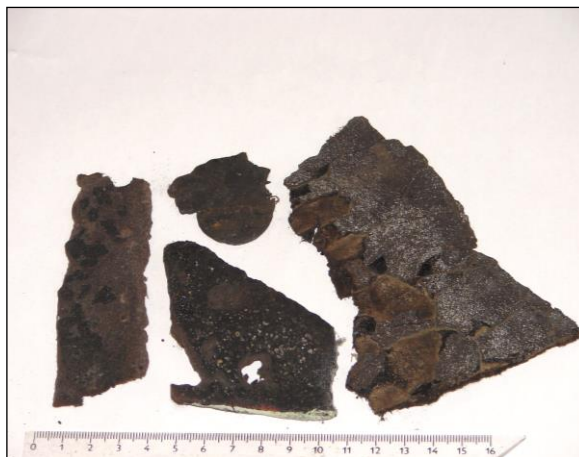
Foto 28: Asfaltová lepenka
Střecha přístavku
Přítomnost azbestu jako plniva: **negativní**

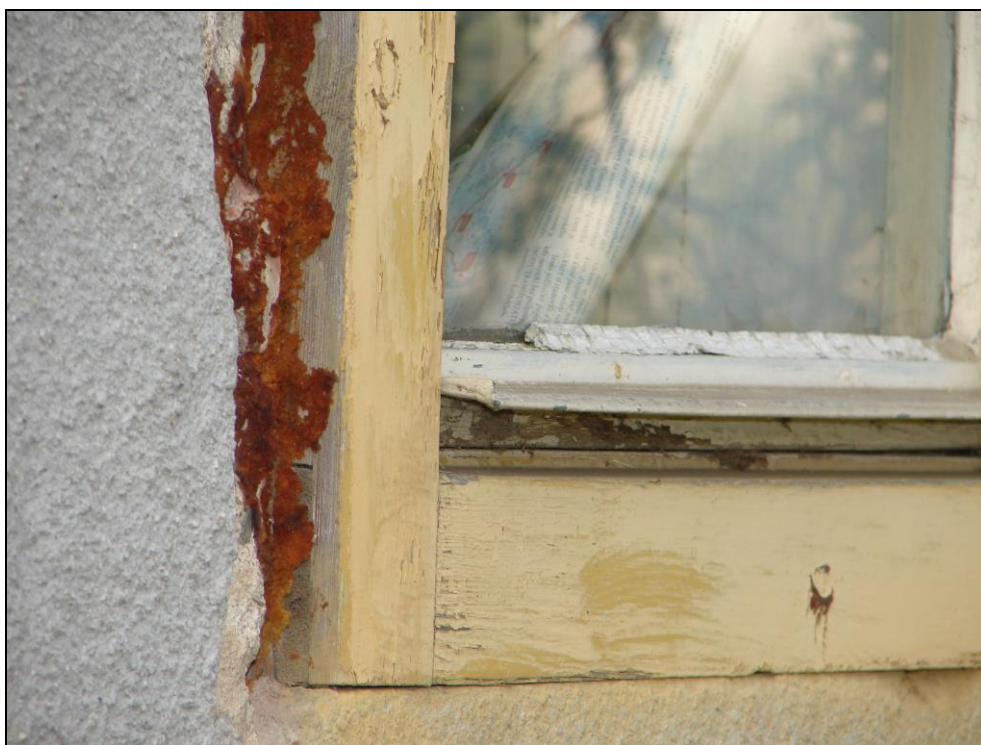
Foto 35: SO 11-45-01, ŽST Čachovice, stavědlo č. 2, dřevěné okno z foto 31,
okenní rám utěsněn PUR pěnou

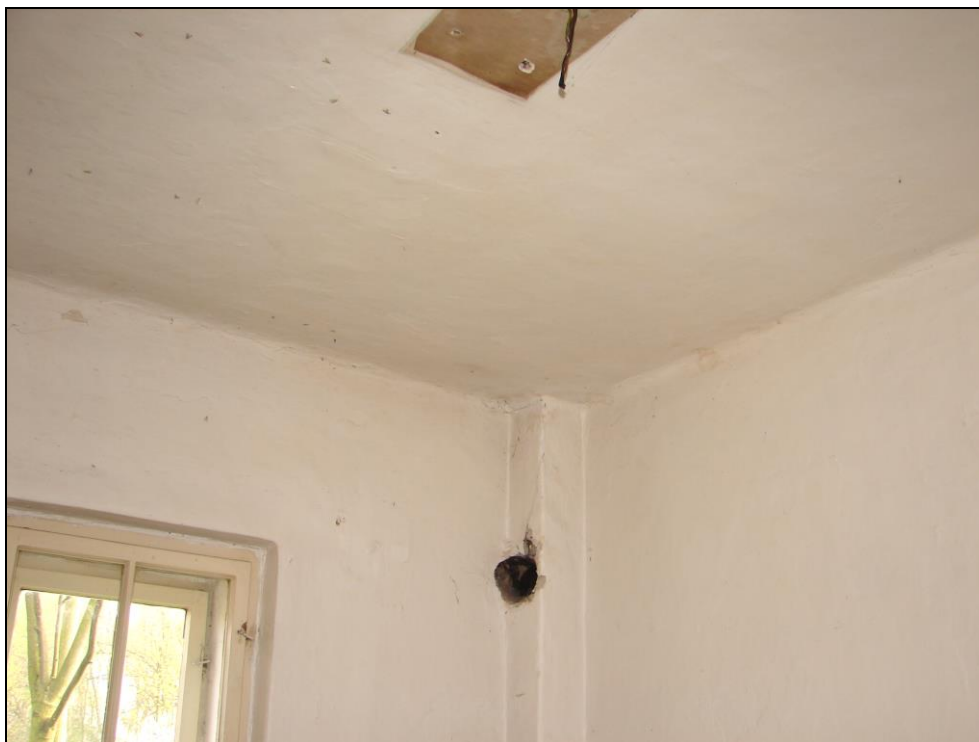
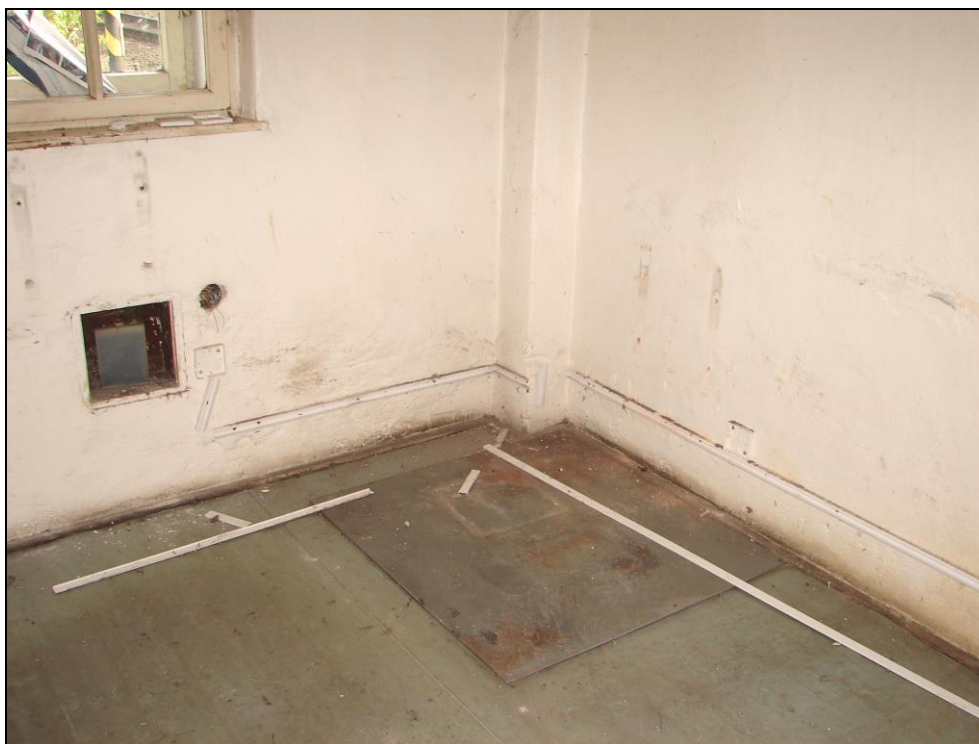
Foto 36 a 37: SO 11-45-01, ŽST Čachovice, stavědlo č. 2, 1.NP, zděné omítnuté stěny, dřevěný strop s omítkou na rákos, dřevěné okno, na podlaze PVC a plech v místech kde stávala kamna (podrobně foto 42, 43 a 69)

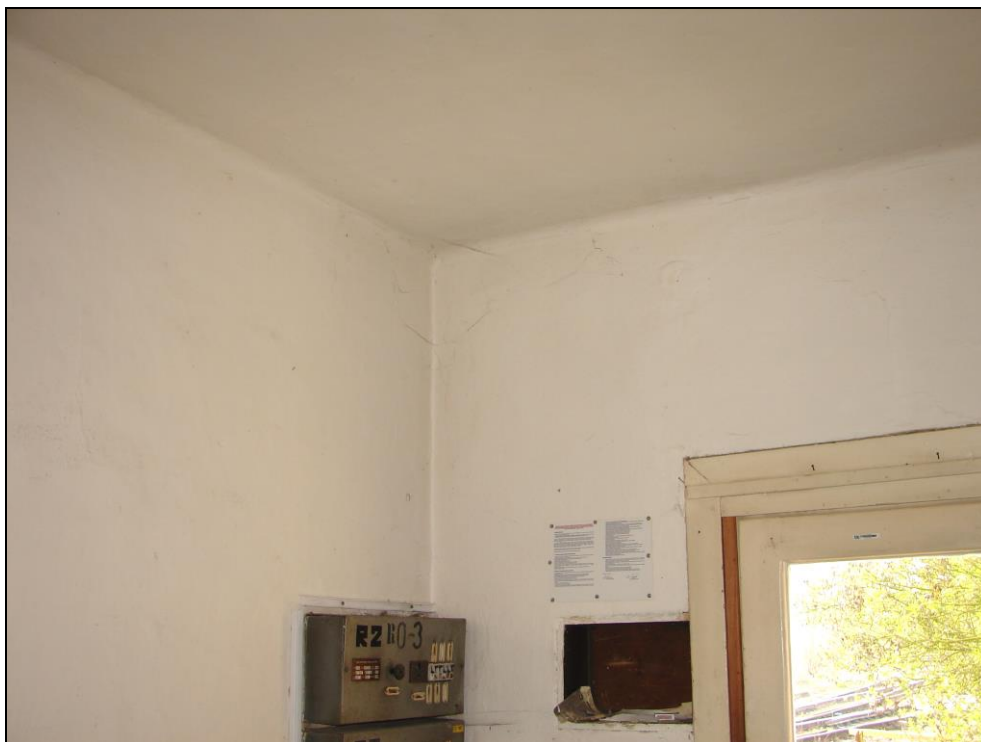
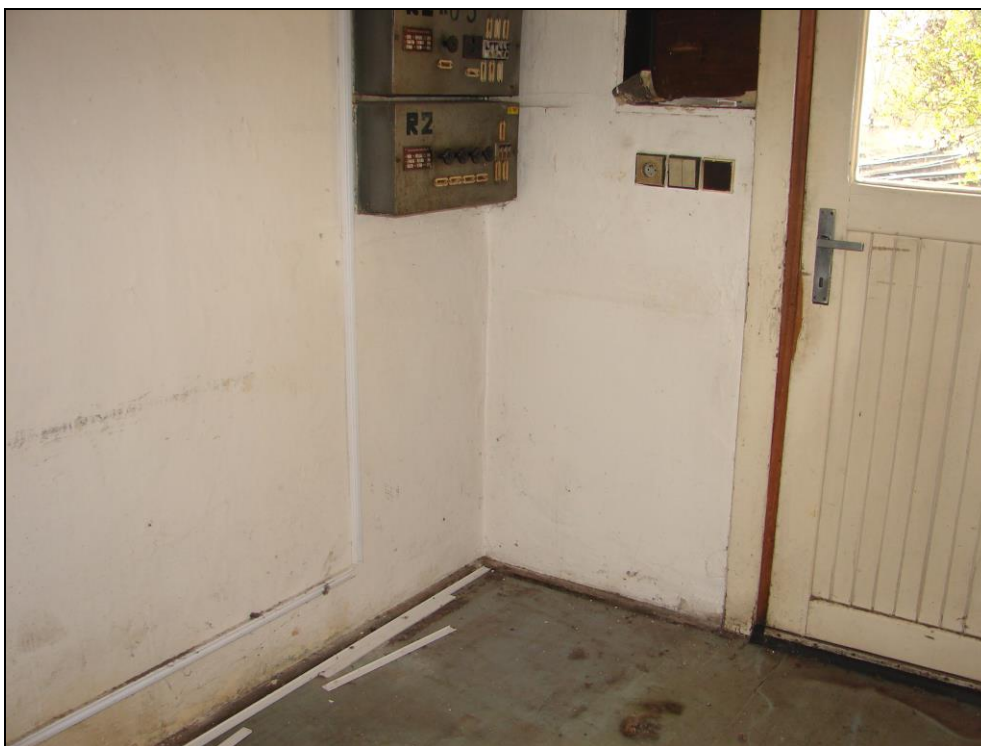
Foto 38 a 39: SO 11-45-01, ŽST Čachovice, stavědlo č. 2, 1.NP, zděné omítnuté stěny, dřevěný strop s omítkou na rákos, dřevěné dveře, na podlaze PVC

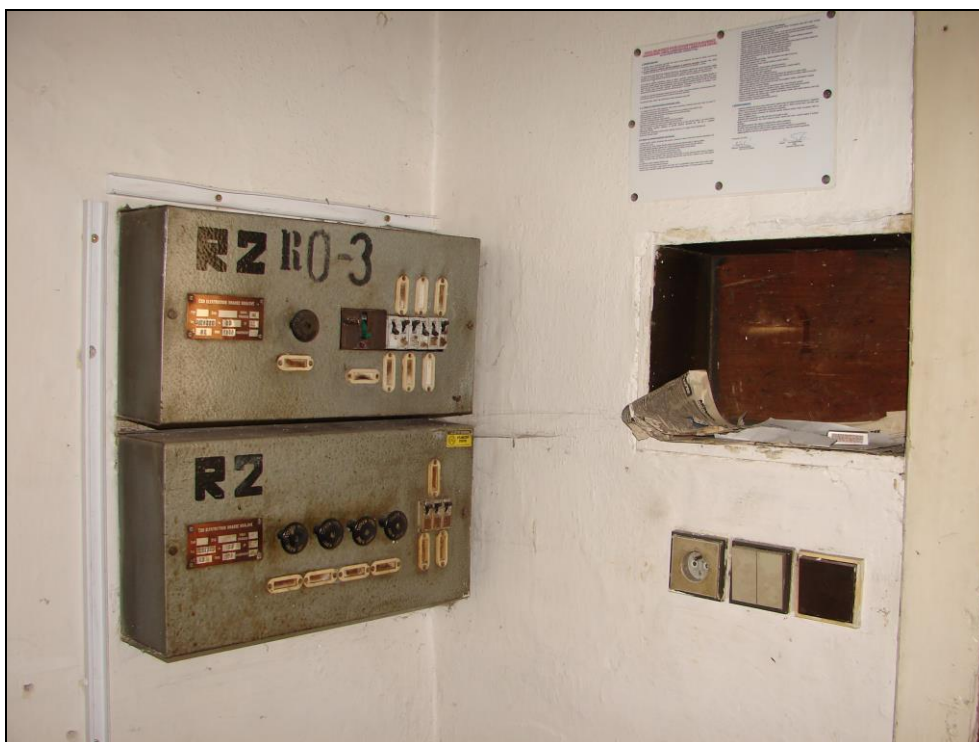
Foto 40: SO 11-45-01, ŽST Čachovice, stavědlo č. 2, 1.NP, zděné omítnuté stěny, dřevem obložená nika a rozvody el. energie z foto 38 a 39 (do el. rozvodů nezasahováno)

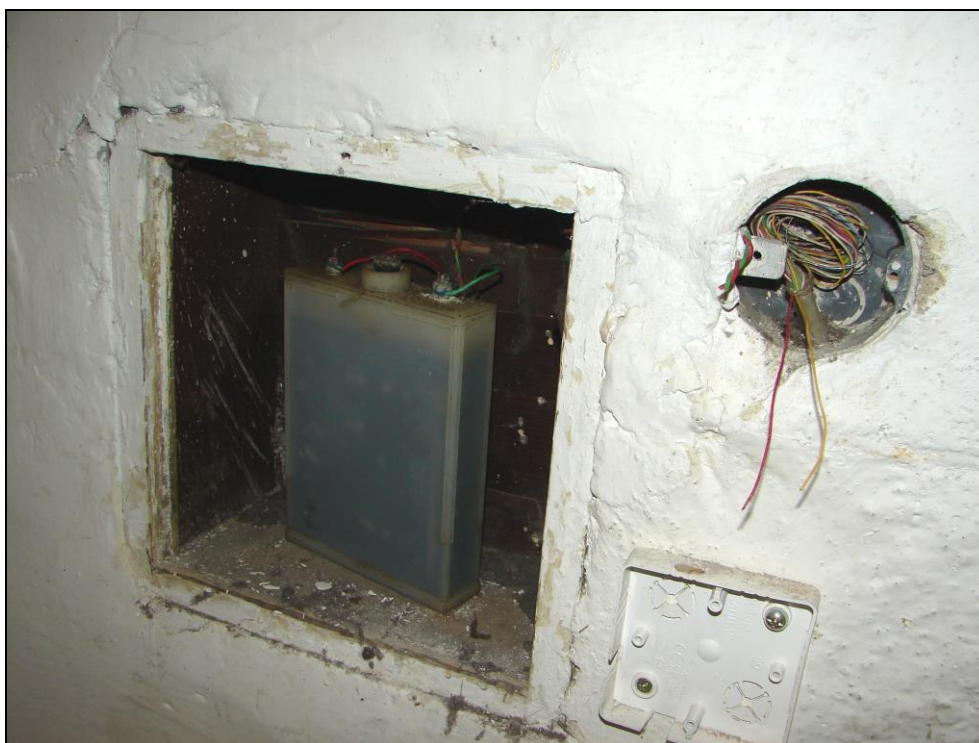
Foto 41: SO 11-45-01, ŽST Čachovice, hradlo č. 2, 1.NP, dřevem obložená nika s malým akumulátorem (foto 37)

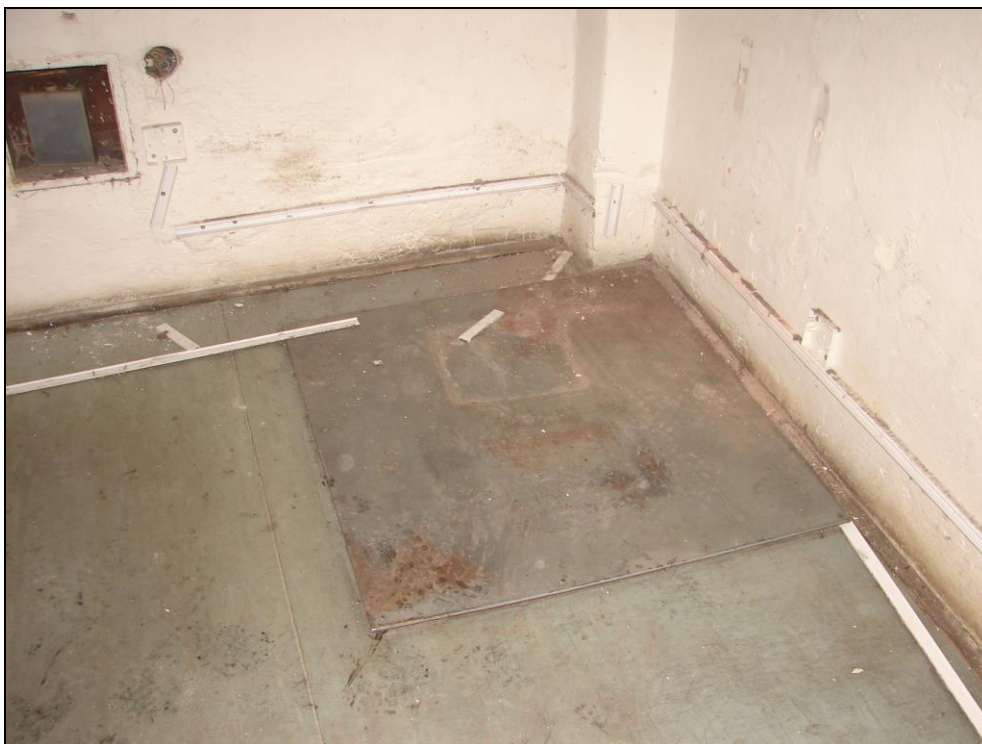
STAVEBNÍ MATERIÁLY NA BÁZI CEMENTU OBSAHUJÍCÍ AZBESTOVÁ VLÁKNA		
Konstrukce / součást konstrukce (lokalizace)	Identifikace ¹⁾	Foto, Příloha 1
Deska na bázi cementu (podlaha, interiér 1.NP) ²⁾	S	42, 43, 69

²⁾ Pod plechem, kde kdysi stávala kamna.

Foto 42: SO 11-45-01, ŽST Čachovice, stavědlo č. 2, 1.NP, plech na podlaze v místech kde stávala kamna (foto 37)

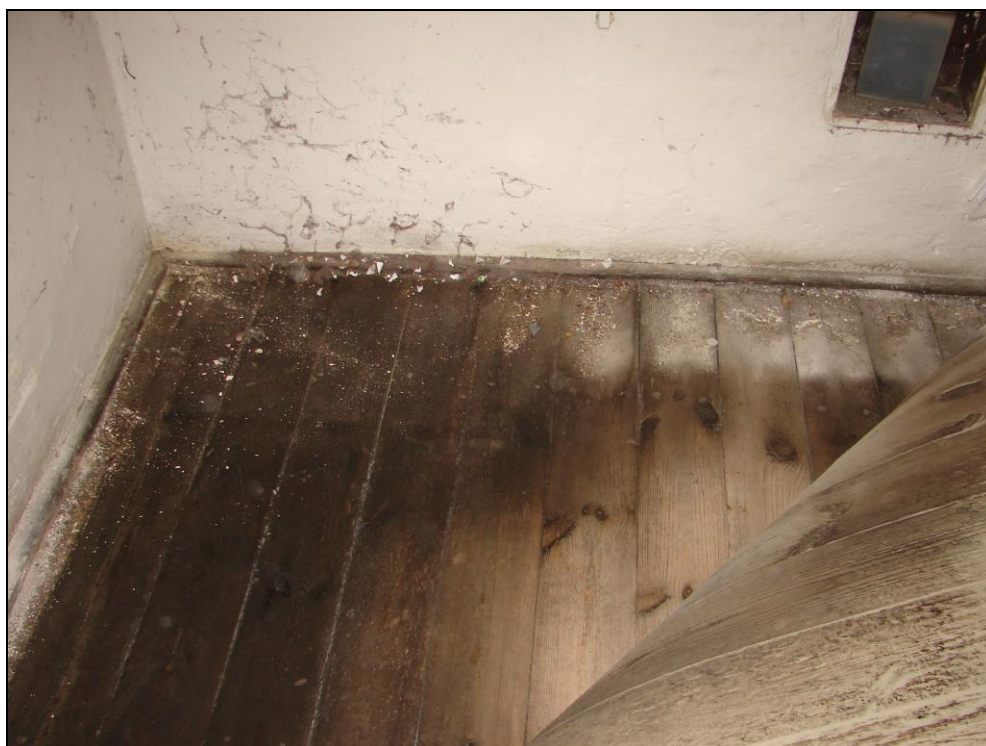
Foto 44: SO 11-45-01, ŽST Čachovice, stavědlo č. 2, 1.NP, dřevěná podlaha, na podlaze je PVC

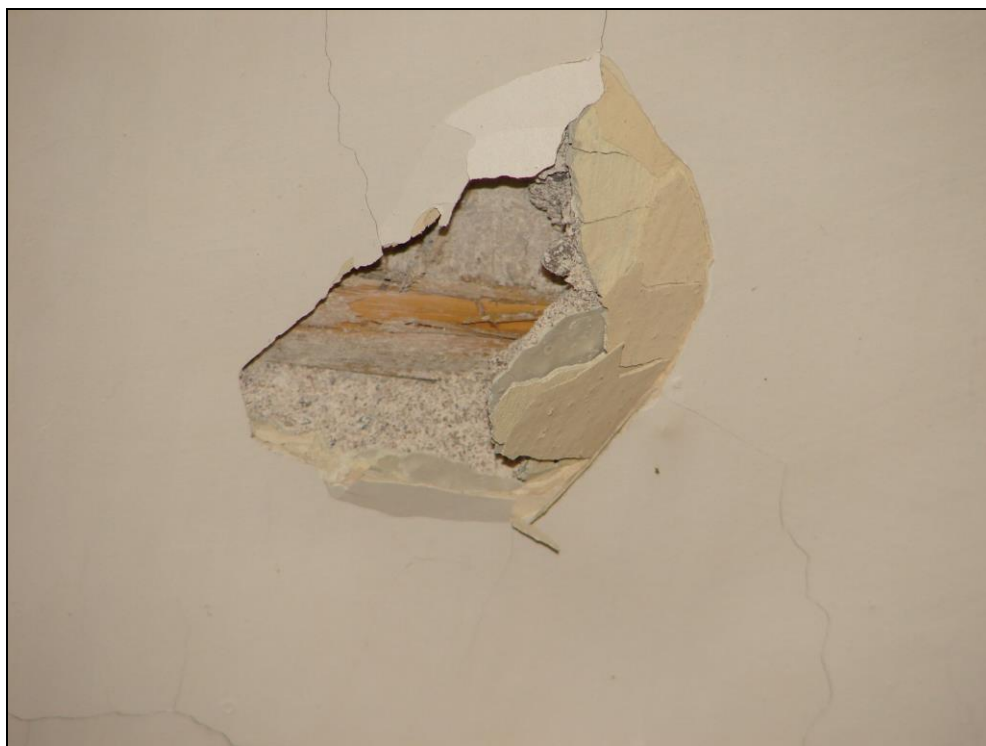
Foto 45: SO 11-45-01, ŽST Čachovice, stavědlo č. 2, 1.NP, lokální sonda do podhledu stropu, dřevěný strop s omítkou na rákos

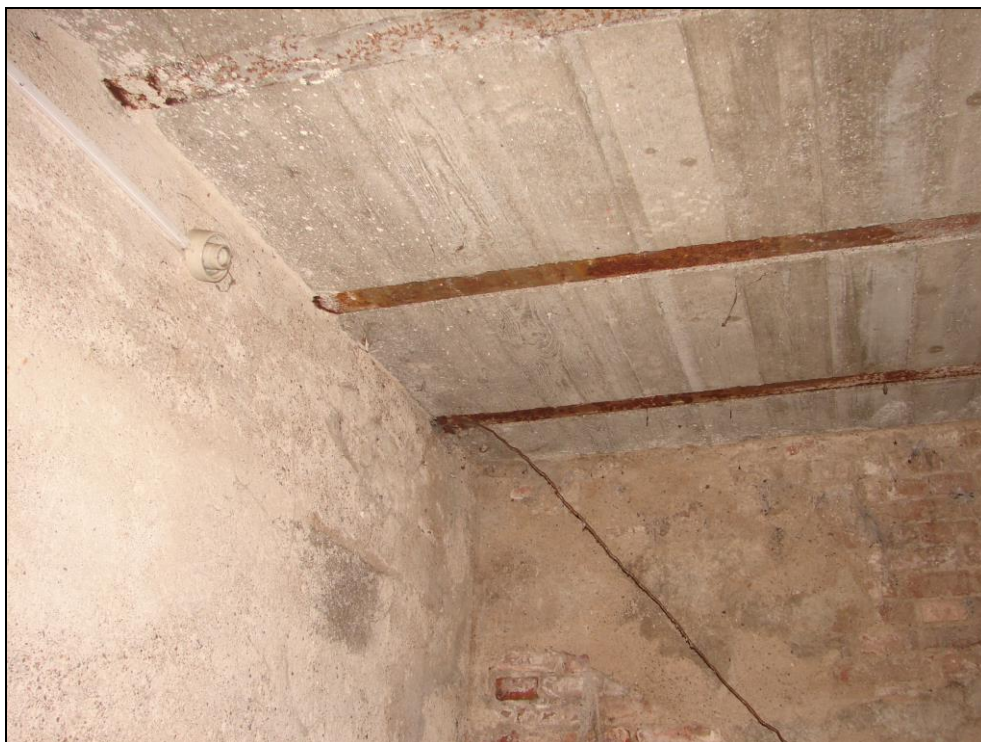
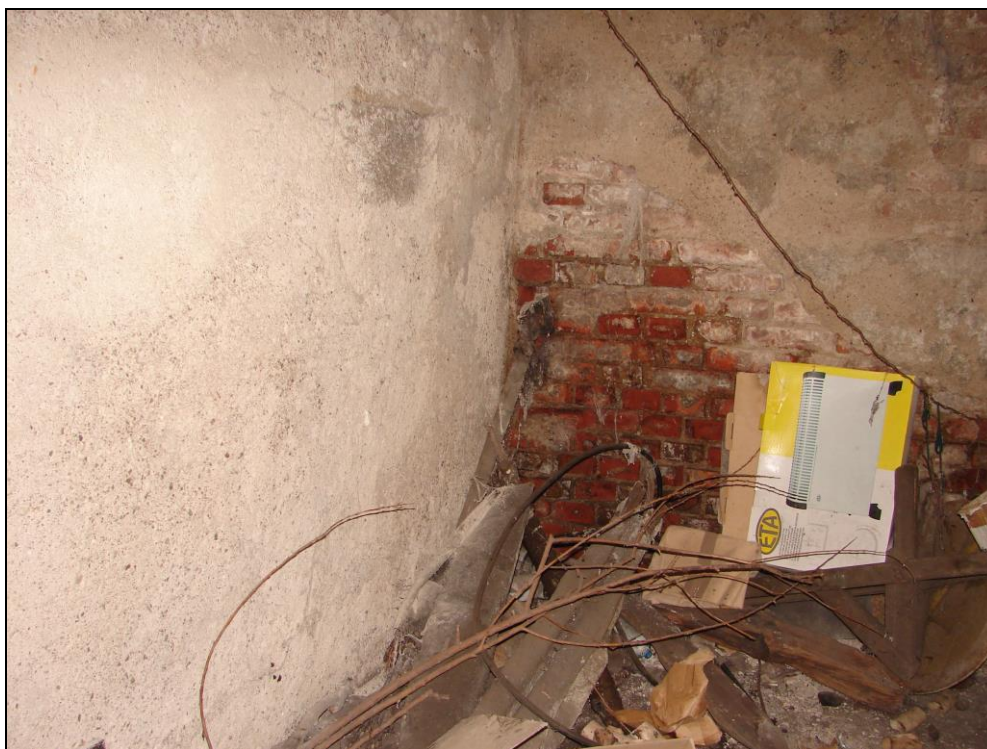
Foto 48 a 49: SO 11-45-01, ŽST Čachovice, stavědlo č. 2, 1.PP,
zděné omítnuté stěny, betonový strop do železničních kolejnic (foto 53),
el. rozvod v plastové liště (foto nahoře)

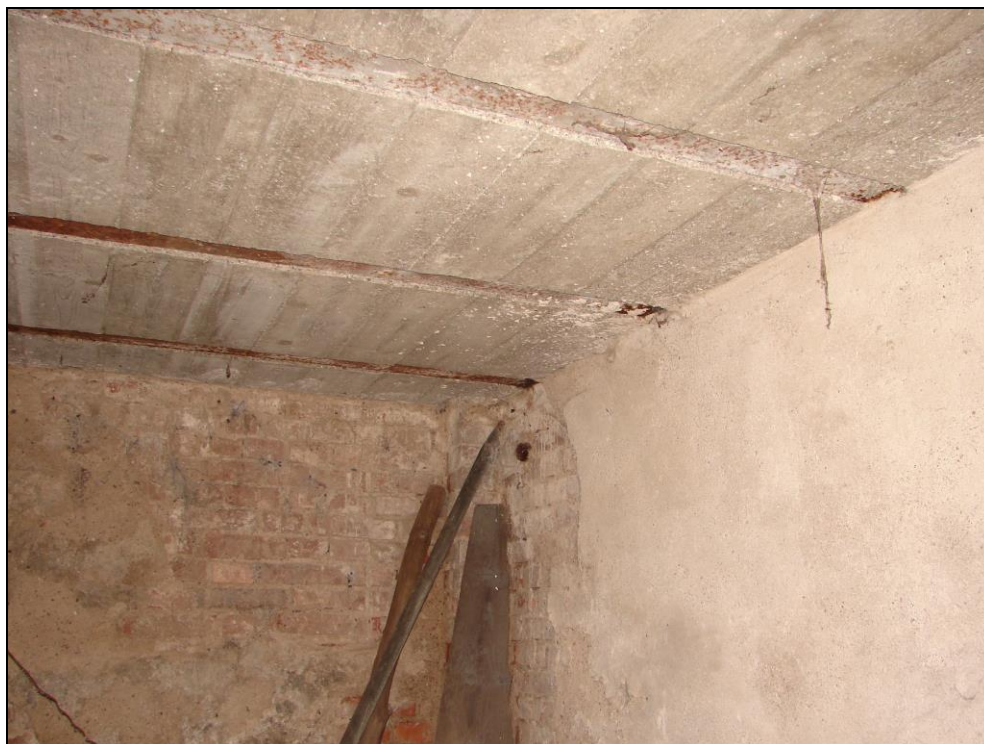
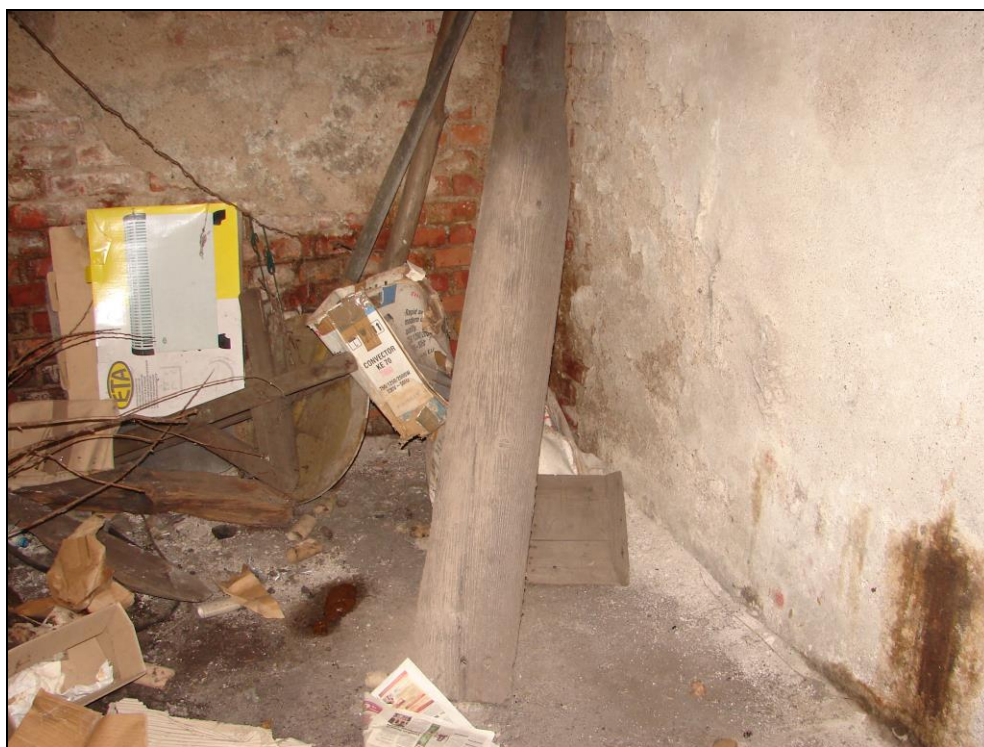
Foto 50 a 51: SO 11-45-01, ŽST Čachovice, stavědlo č. 2, 1.PP,
zděné omítnuté stěny, betonový strop do železničních kolejnic (foto 53),
betonová podlaha

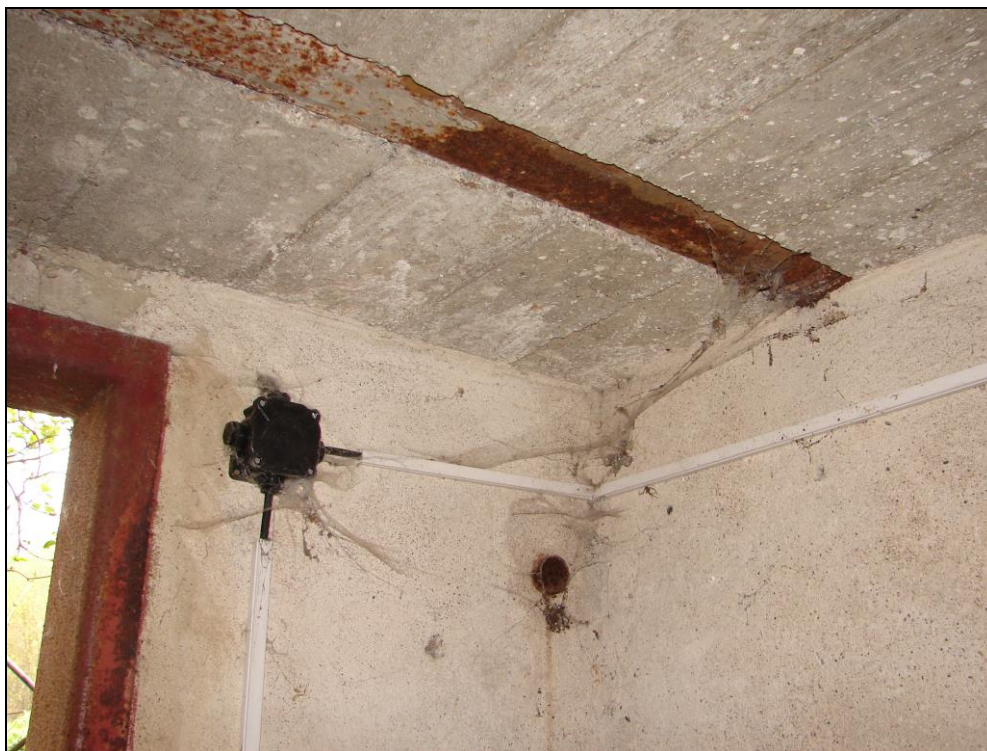
Foto 52: SO 11-45-01, ŽST Čachovice, stavědlo č. 2, 1.PP, zděné omítnuté stěny, betonový strop do železničních kolejnic (foto 53), el. rozvody v plastových lištách

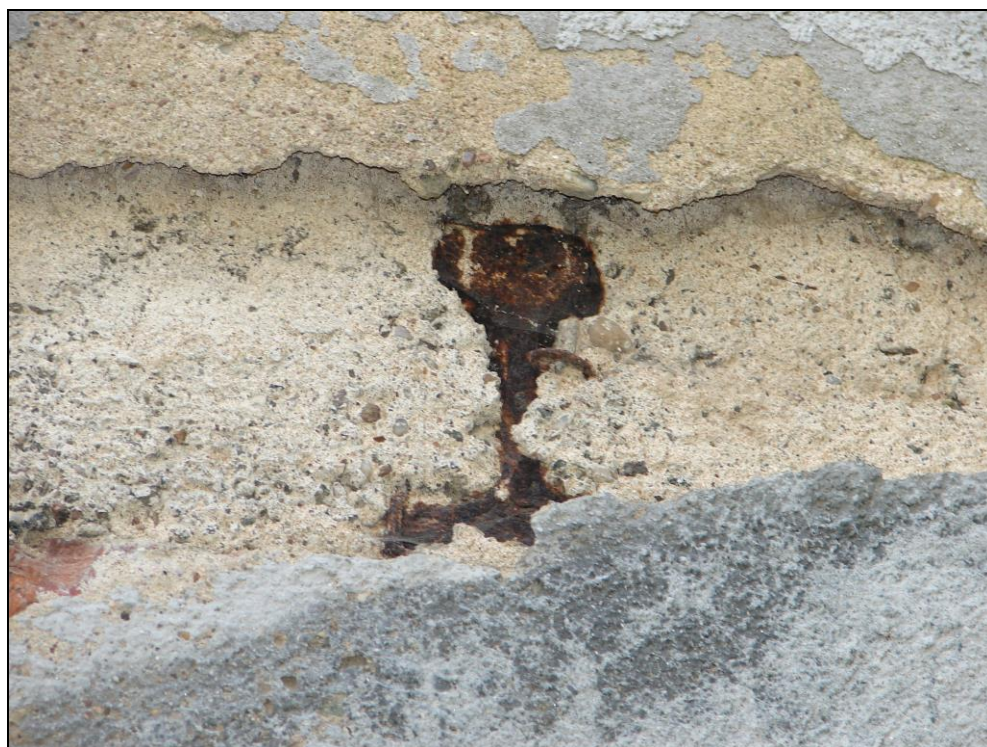
Foto 53: SO 11-45-01, ŽST Čachovice, stavědlo č. 2, 1.PP, fasáda směrem od trati, patrná je železniční kolejnice stropu nad 1.PP
