**ZVÝŠENÍ KAPACITY TRATI
NYMBURK – MLADÁ BOLESLAV, 2. STAVBA**

**Expertní zpráva č.
1600 J 135**

**ZVÝŠENÍ KAPACITY TRATI NYMBURK - MLADÁ BOLESLAV, 2. STAVBA
STAVEBNĚ TECHNICKÝ PRŮZKUM ZAMĚŘENÝ NA PŘÍTOMNOST
NEBEZPEČNÝCH MATERIÁLŮ VE STAVEBNÍCH KONSTRUKCÍCH**
SO 09-45-01 výhybna Straky; SO 11-45-01 ŽST Čachovice

Zpráva obsahuje výsledky stavebně technického průzkumu zaměřeného na přítomnost nebezpečných materiálů ve stavebních konstrukcích objektů SO 09-45-01 Výhybna Straky a SO 11-45-01 ŽST Čachovice, které jsou určeny k demolici.

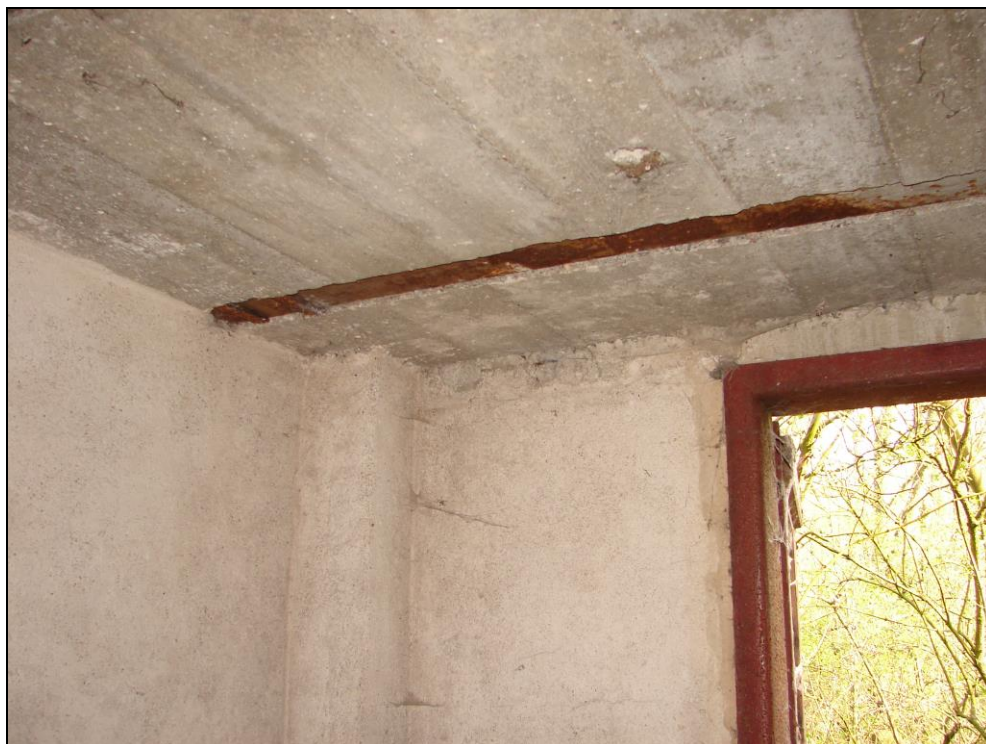
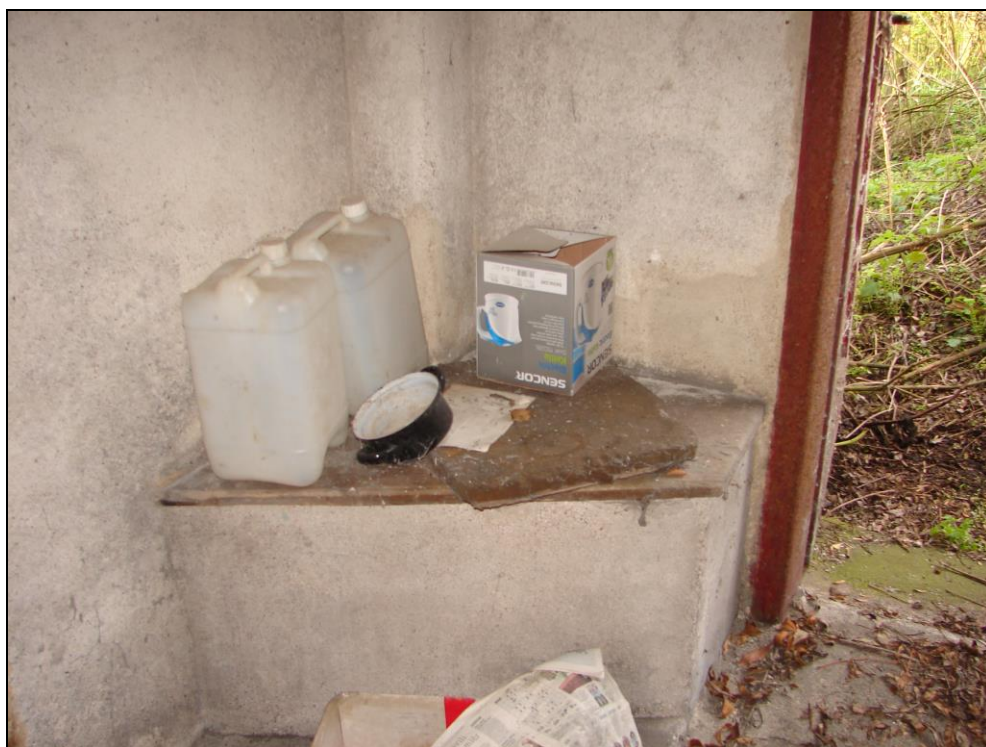
Foto 54 a 55: SO 11-45-01, ŽST Čachovice, stavědlo č. 2, 1.PP,
zděné omítnuté stěny, betonový strop do železničních kolejnic (foto 53),
betonová podlaha, ocelová zárubeň, v rohu suchý záchod

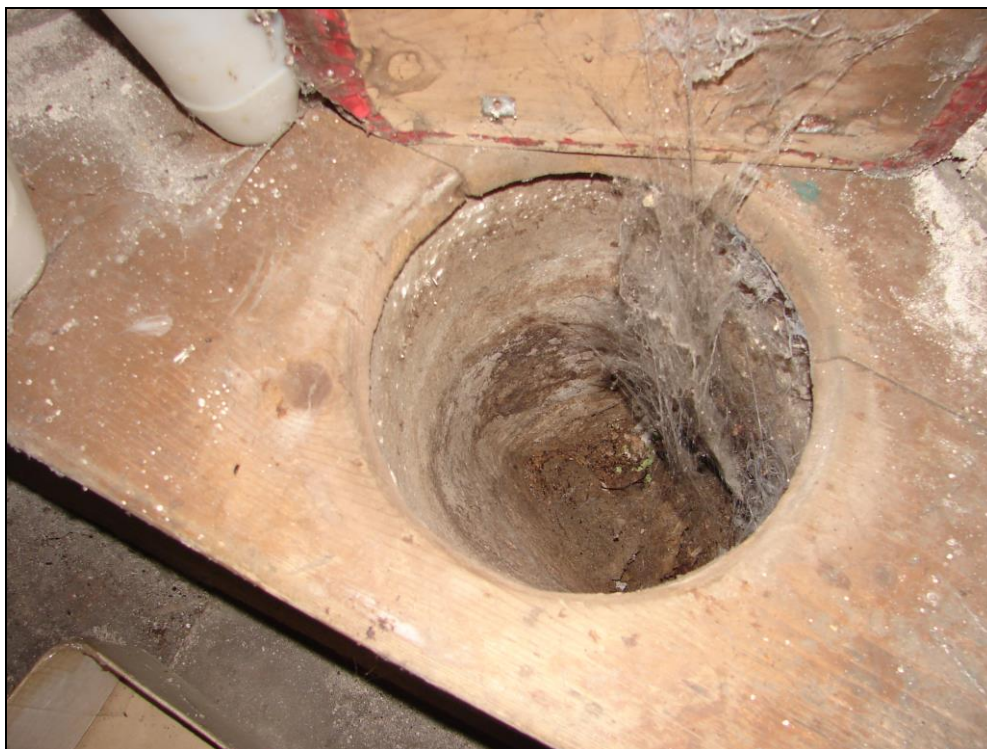
Foto 56: SO 11-45-01, ŽST Čachovice, stavědlo č. 2, 1.PP,
suchý záchod z foto 55

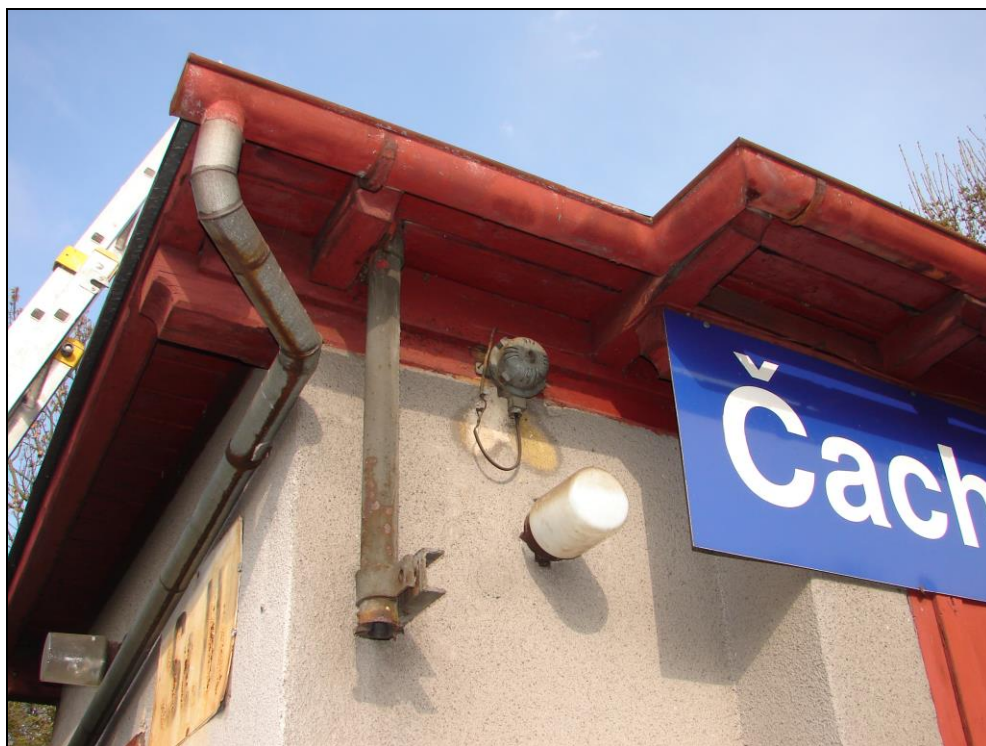
Foto 61: SO 11-45-01, ŽST Čachovice, stavečko č. 2, střecha, dřevěné trámy,
dřevěné podbití, plechový okap

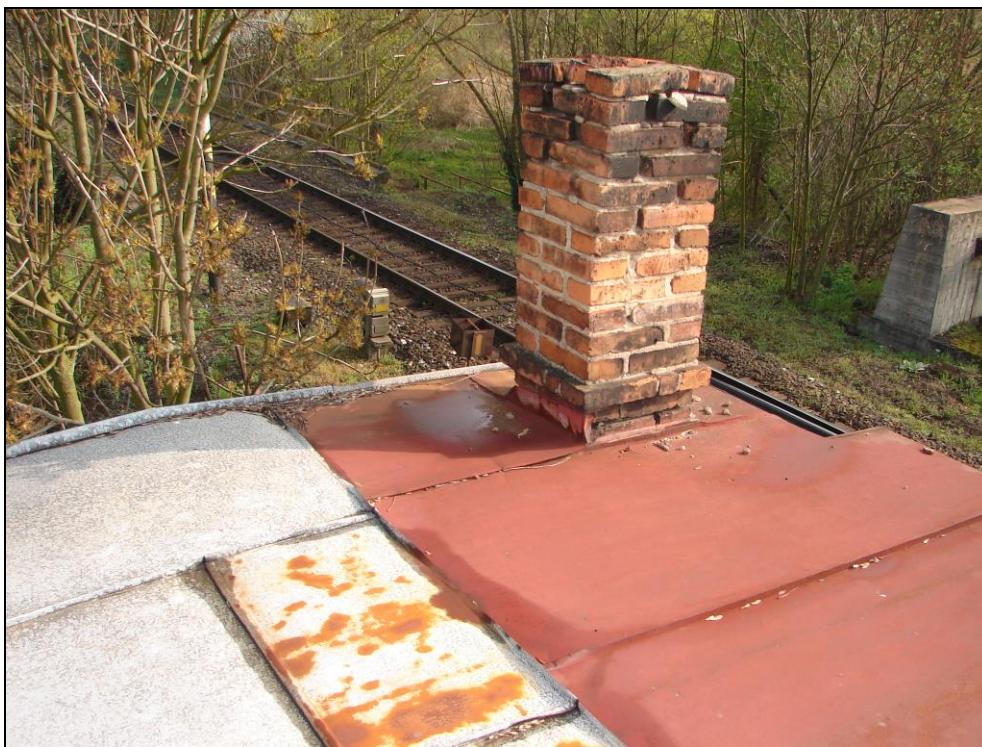
Foto 62: SO 11-45-01, ŽST Čachovice, stavědlo č. 2, střecha, střešní krytina z pozinkovaného plechu (částečně natřená), zděný komín

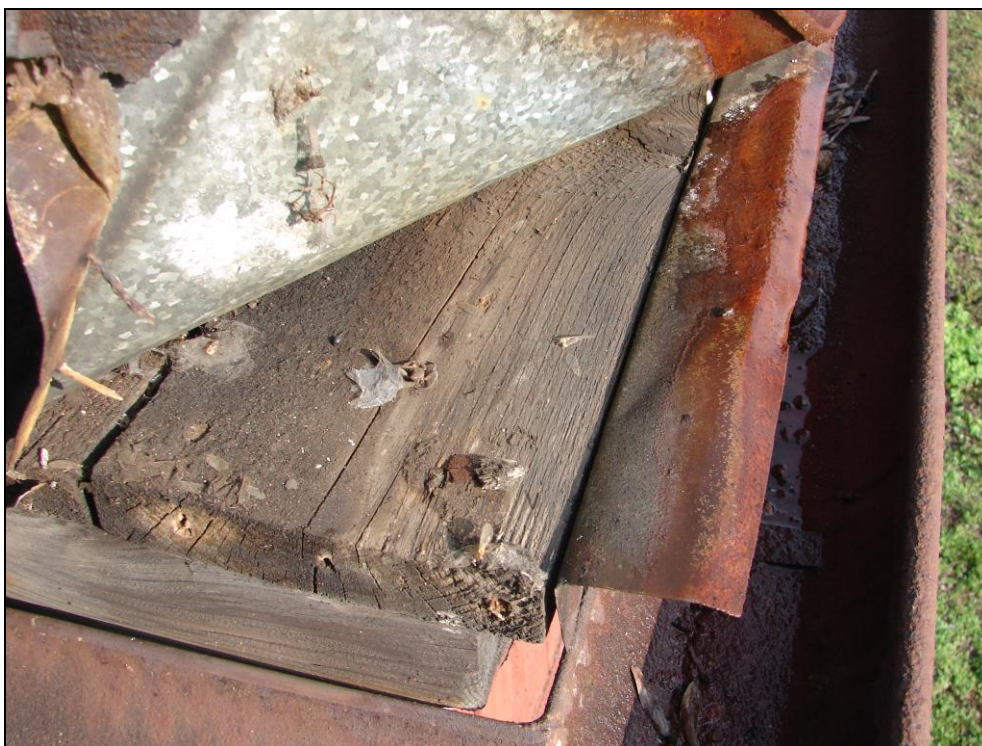
Foto 63: SO 11-45-01, ŽST Čachovice, stavědlo č. 2, střecha, střešní krytina z pozinkovaného plechu je uložena přímo na dřevěné bedněni (na bedněni není asfaltová lepenka)

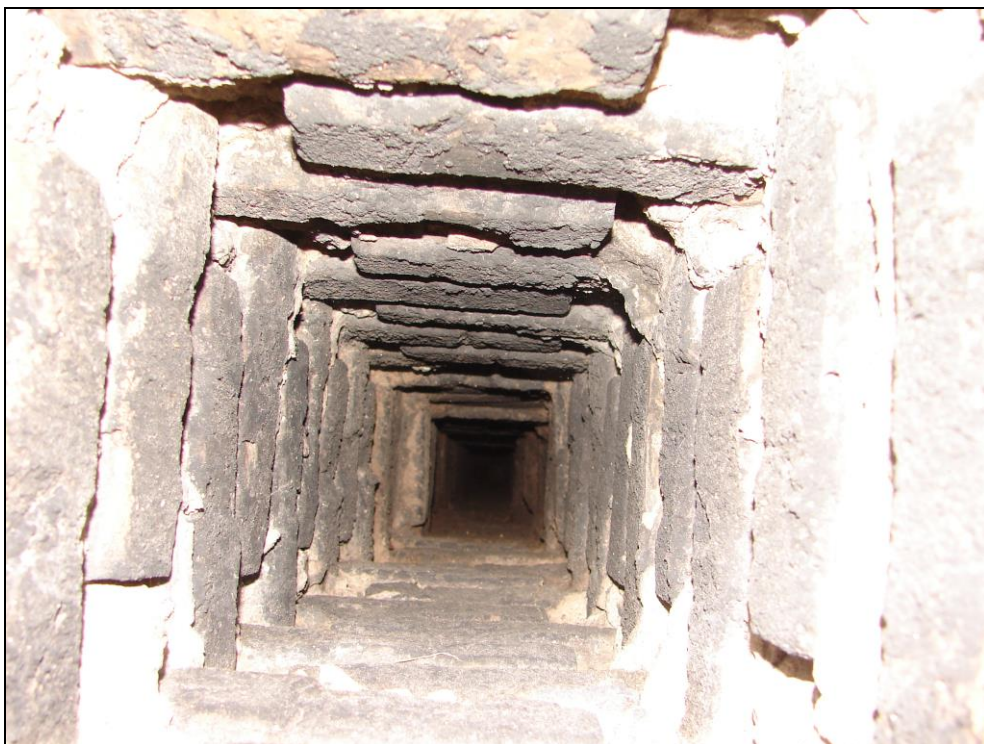
Foto 64: SO 11-45-01, ŽST Čachovice, stavědlo č. 2, střecha, pohled do průduchu komína z foto 62

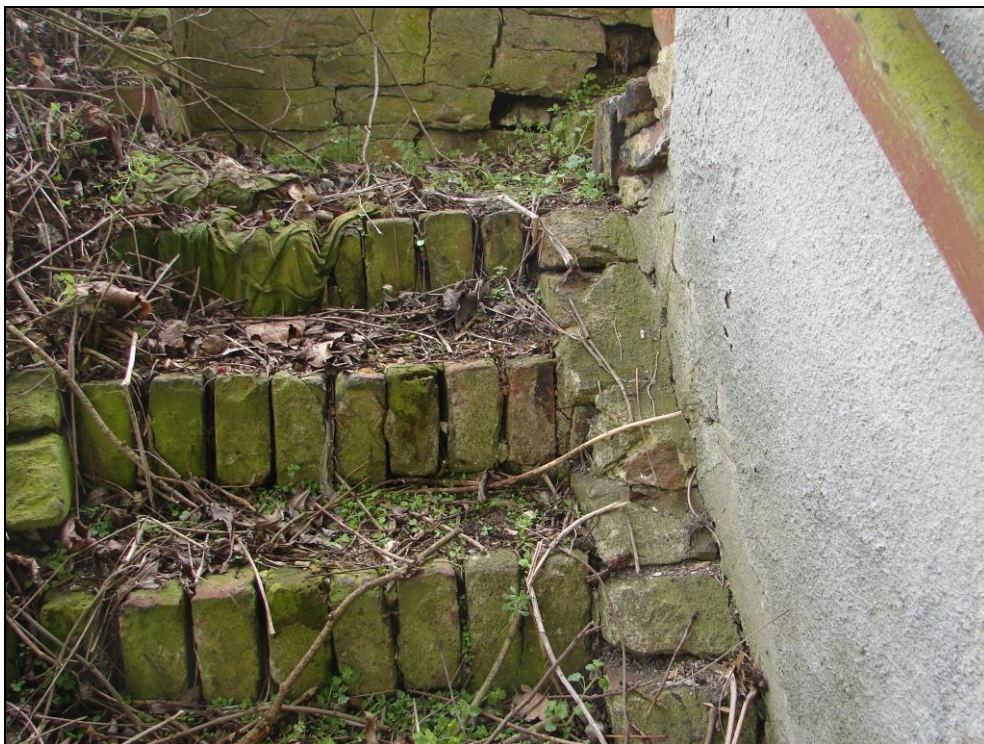
Foto 65: SO 11-45-01, ŽST Čachovice, stavědlo č. 2, okolí objektu, schodiště z cihel

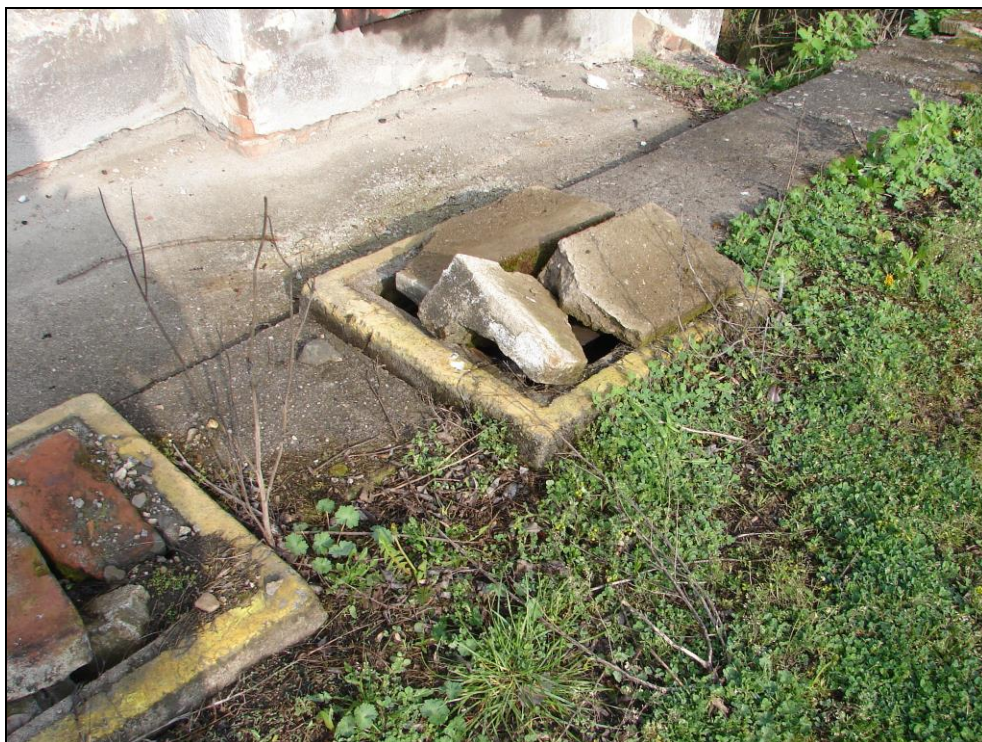
Foto 66: SO 11-45-01, ŽST Čachovice, stavědlo č. 2, okolí objektu, betonová plocha před hradlem, drátovody zakryté betonovými dlaždicemi

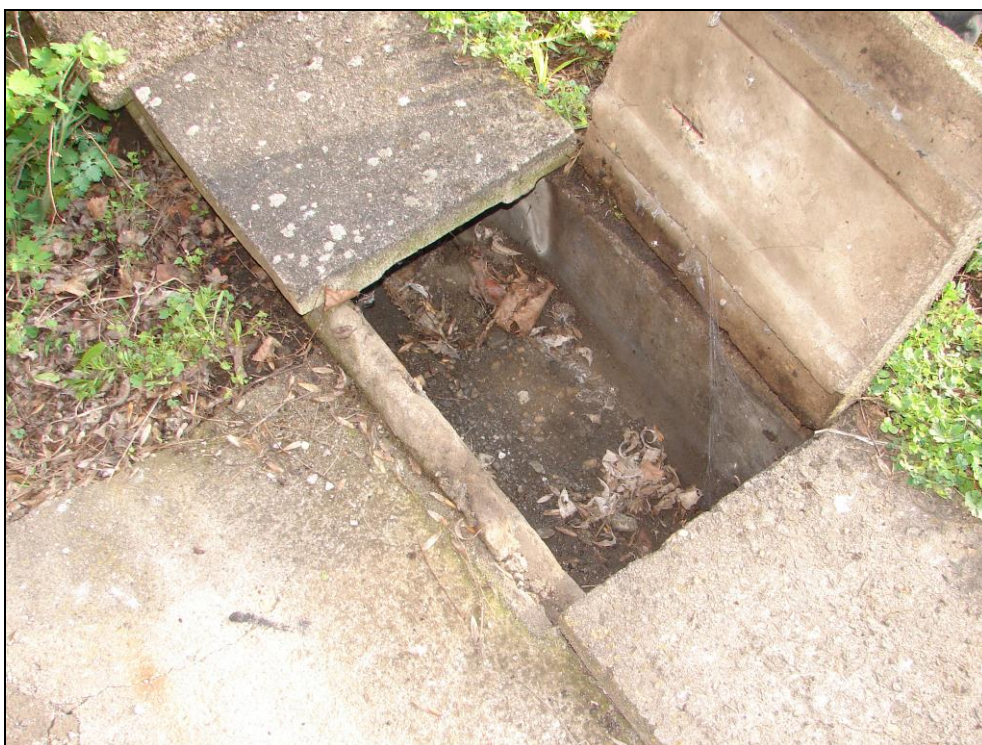
Foto 67: SO 11-45-01, ŽST Čachovice, stavědlo č. 2, okolí objektu, drátovody z betonu zakryté betonovými dlaždicemi

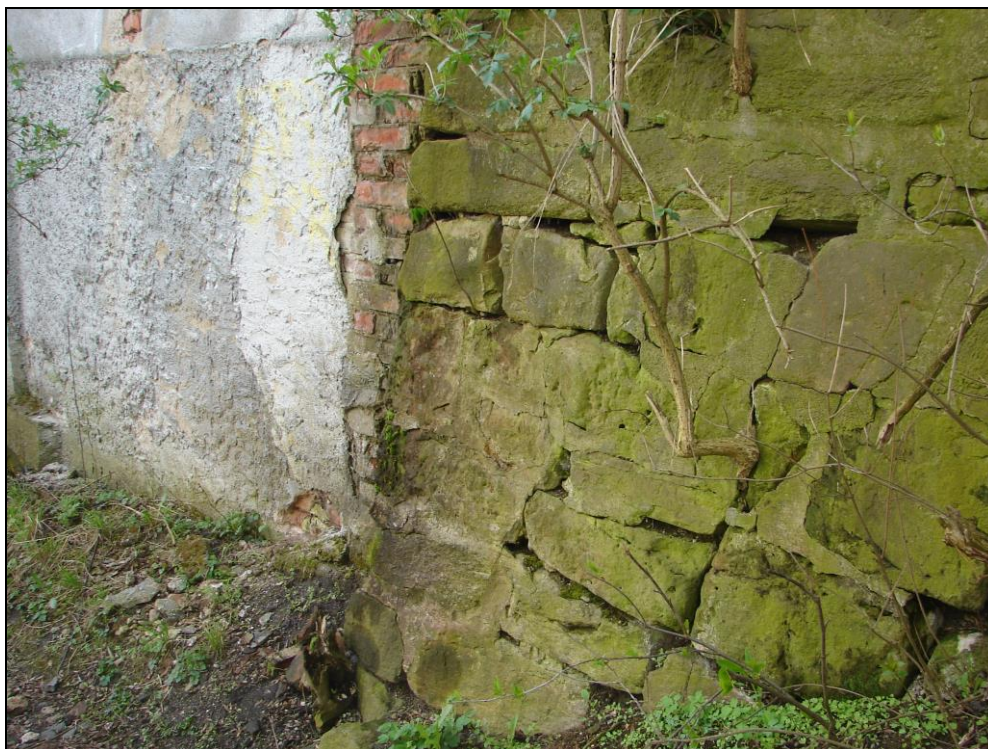
Foto 68: SO 11-45-01, ŽST Čachovice, stavědlo č. 2, okolí objektu,
kamenná opěrná zeď (foto 33)
