SO 03-19-02
Most v km 166,320

GEOTECHNICKÝ A STAVEBNĚTECHNICKÝ PRŮZKUM

Objednatel: SUDOP BRNO, spol. s.r.o.
Kounicova 26, 611 36 Brno
Zhotovitel: GeoTec-GS, a.s.
Chmelová 2920/6, 106 00 Praha 10
Název zakázky zhotovitele: Brno-Maloměřice - Adamov - Blansko, GTP
Zakázkové číslo zhotovitele: 2018 - 365

Geotechnický a stavebnětechnický pasport

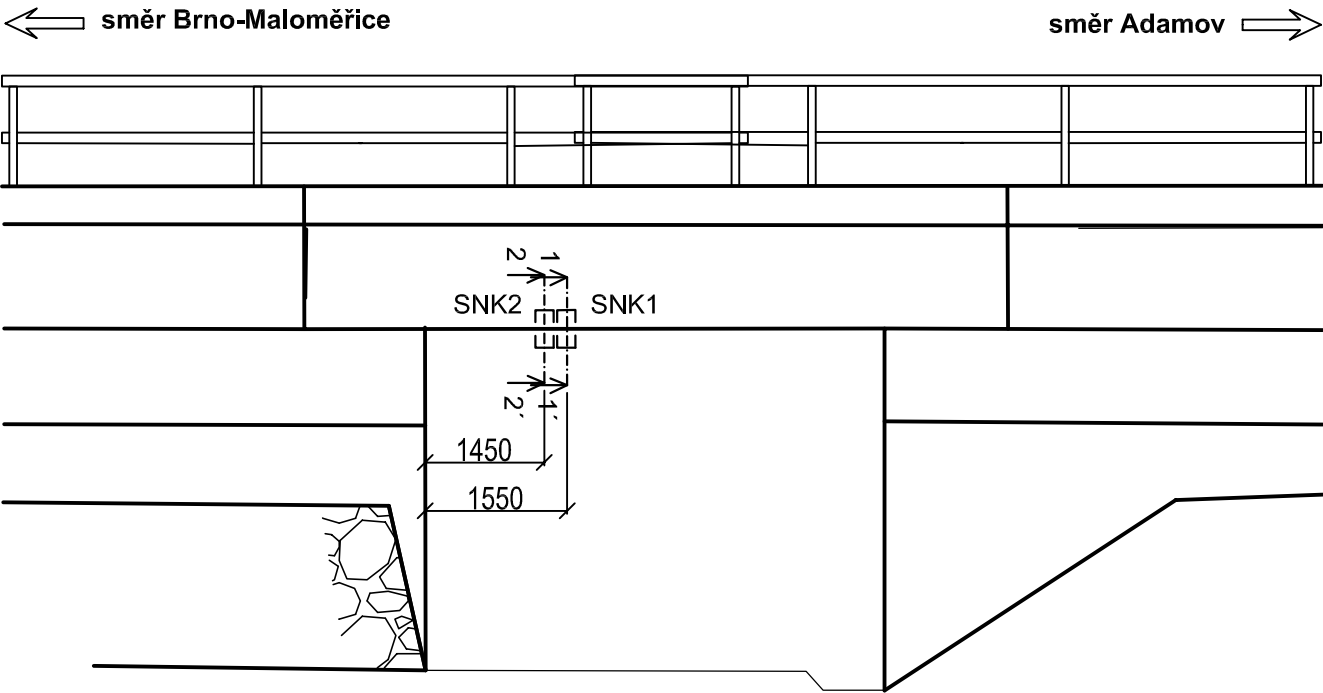
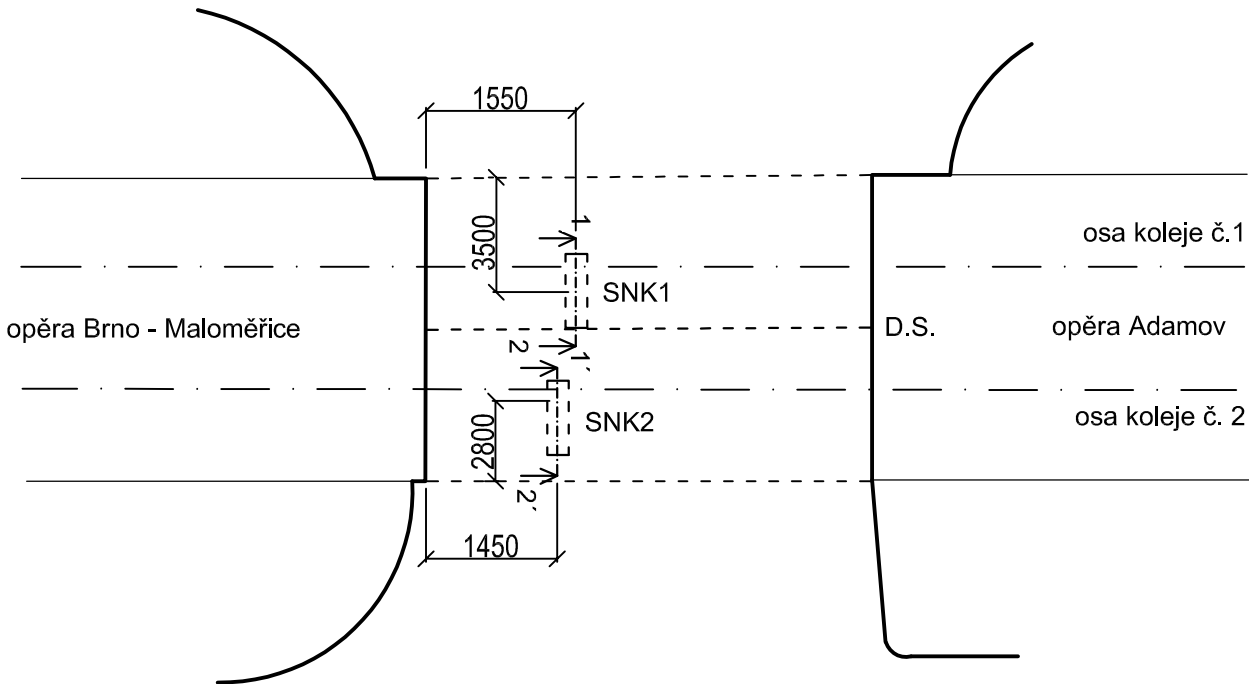
Schéma sond do nosné konstrukce - ověření výztuže

výztuž: zastižena v intervalu 0,08 m; \varnothing cca 1 cm, zdravá, bez koroze
