HIP:	Podpis:	Název a účel díla:
Ing. Petr Zobal	 	<b>Přestupní terminál Soběslav</b>
tel.: +420 296 154 247		
Stupeň:	DSP (PROJEKT)

Zpracovatelský útvar:	Název části díla:	D D.2 D.2.1 D.2.1.6
stř. S60 - dopravních staveb	<b>DOKUMENTACE OBJEKTŮ STAVEBNÍ ČÁST INŽENÝRSKÉ OBJEKTY POTRUBNÍ VEDENÍ - KANALIZACE</b>	
tel.: +420 296 154 247		
Vedoucí útvaru:		
Ing. Petr Zobal	Podpis:	
Odpovědný projektant:	Podpis:	
Ing. Vojtěch Pěnik

<b>Průzkum stávajících stok</b>	<b>D.2.1.6</b>
Kontroloval:	Podpis:		Číslo příl.:
Ing. Vojtěch Pěnik

# Protokol z kamerové prohlídky

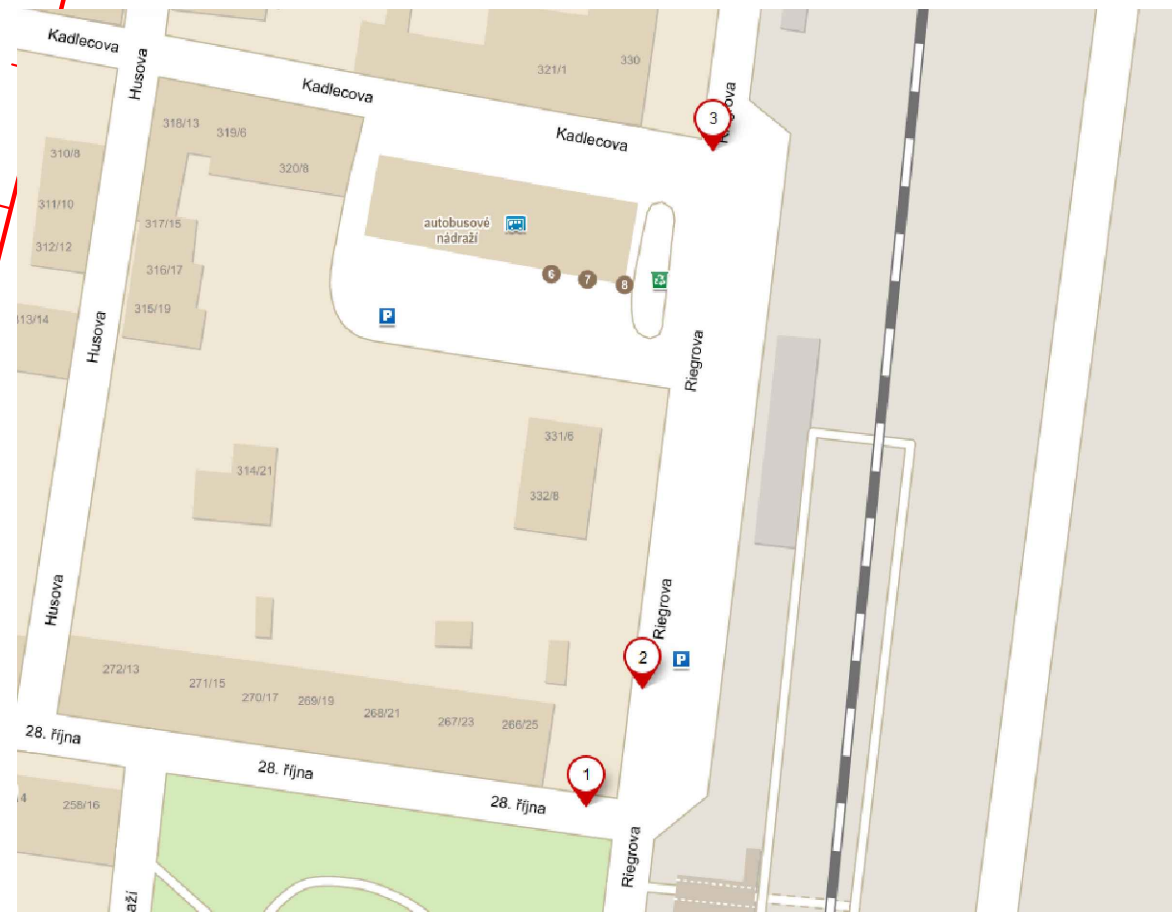
1) startovací šachta průzkumu

2) Zde chybí kóta dna  
Prosíme zjistit, nutné  
Zároveň není vidět poklop,  
je stoka funkční?

3) Zde chybí kóta dna i poklop  
Je možné ji zjistit?  
Případně ověřit funkčnost.

ČEVAK zaměřit
