Rekonstrukce žst. Rožnov pod Radhoštěm

Příloha č. 7 – Stavebnětechnický průzkum

Rekonstrukce žst. Rožnov pod Radhoštěm stavebnětechnický průzkum

**ZPRÁVA O PROVEDENÍ
STAVEBNĚ-TECHNICKÉHO PRŮZKUMU OBJEKTU
VÝPRAVNÍ BUDOVY ŽELEZNIČNÍ STANICE
V ROŽNOVĚ POD RADHOŠTĚM**

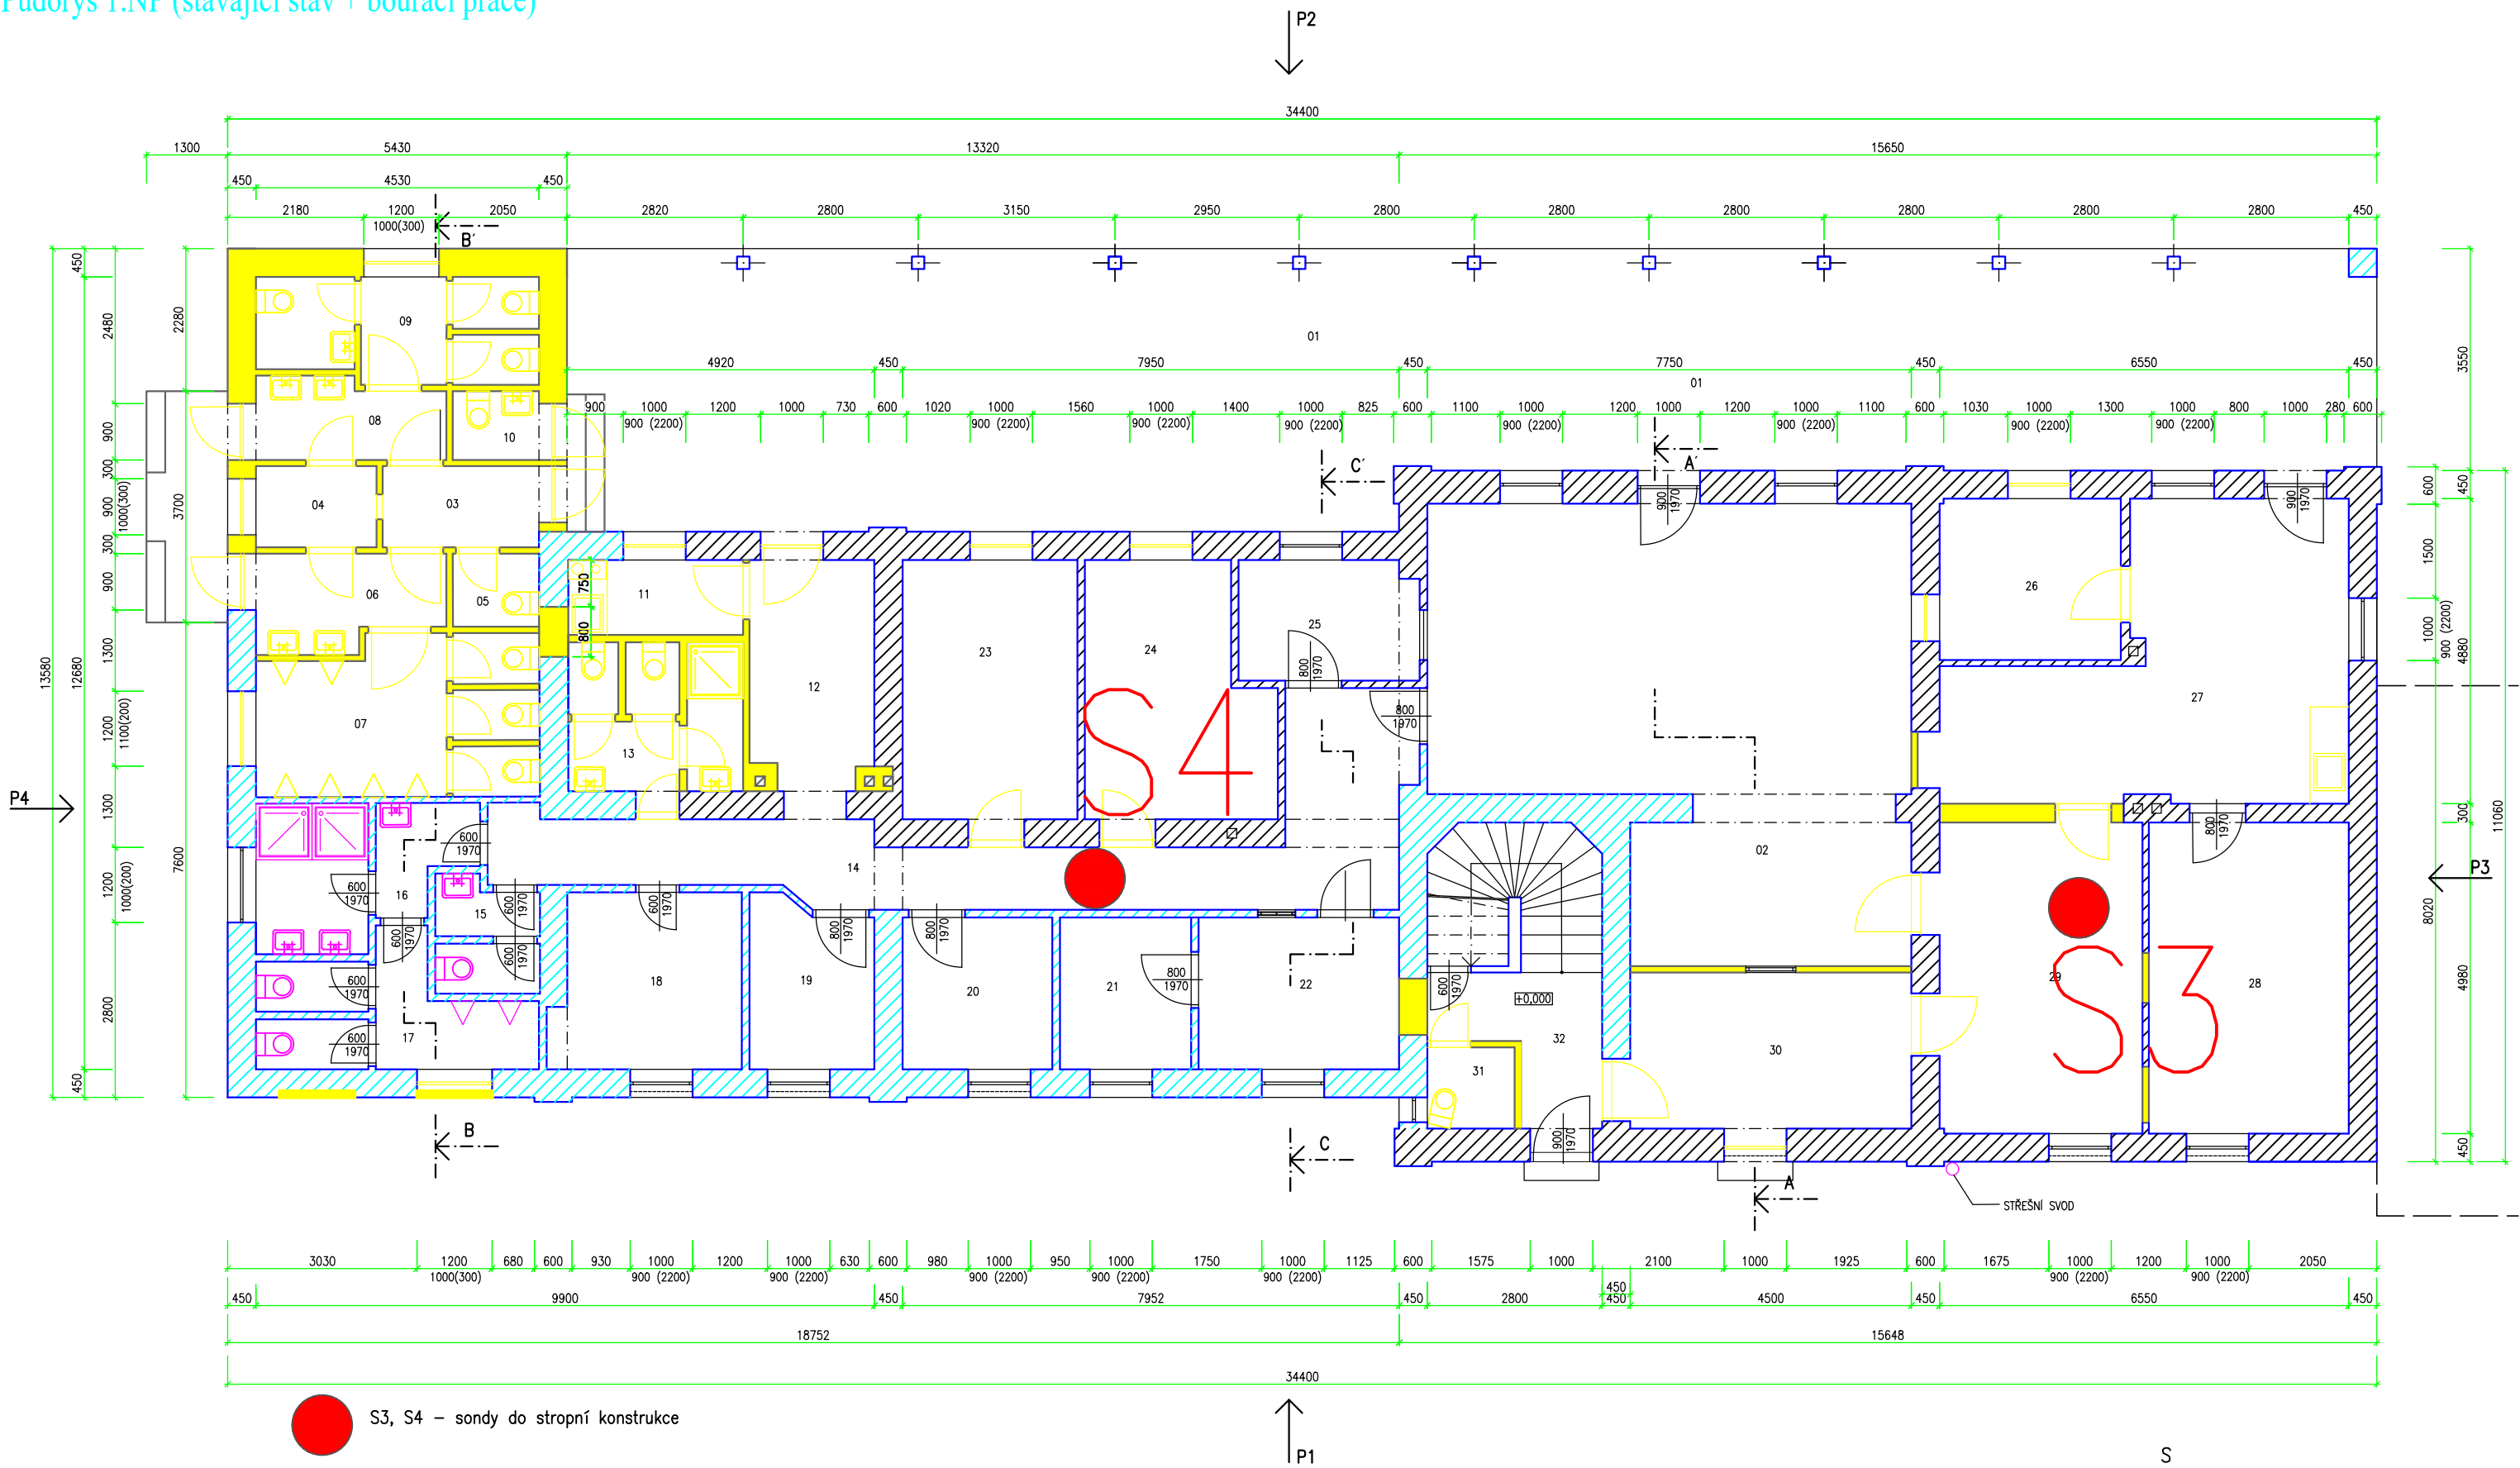
Půdorys 1.NP (stávající stav + bourací práce)

S3, S4 – sondy do stropní konstrukce

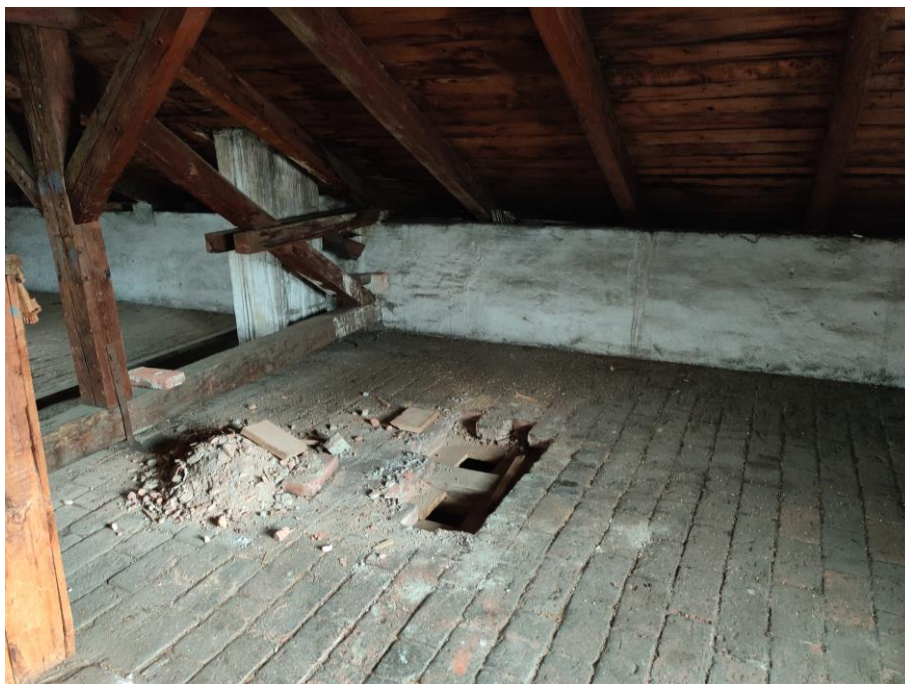
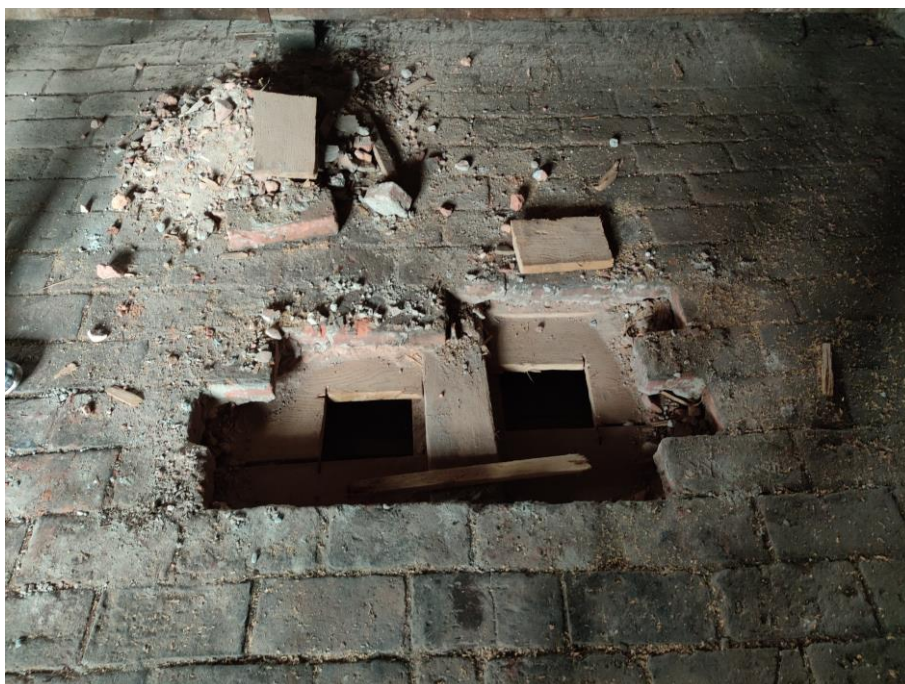
Sonda S1

Ověření skladby podlahy v podkroví v místnosti označené v „Záměru projektu“ číslem 42. Umístění sondy bylo stanoveno jednak s ohledem na to, aby reprezentovala ověřovaný prostor a dále s ohledem na proveditelnost bourání podlahy.

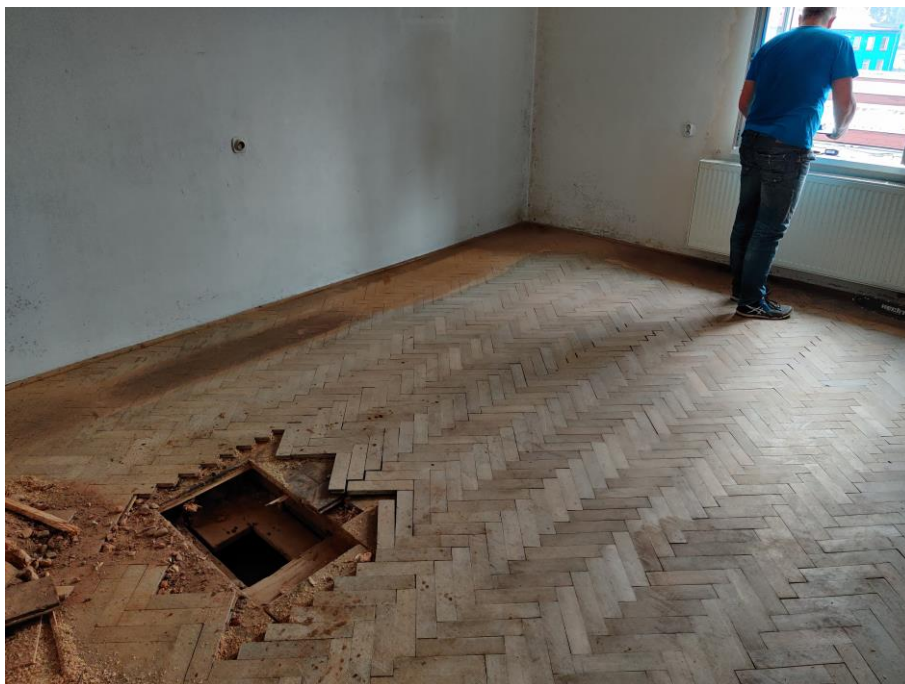
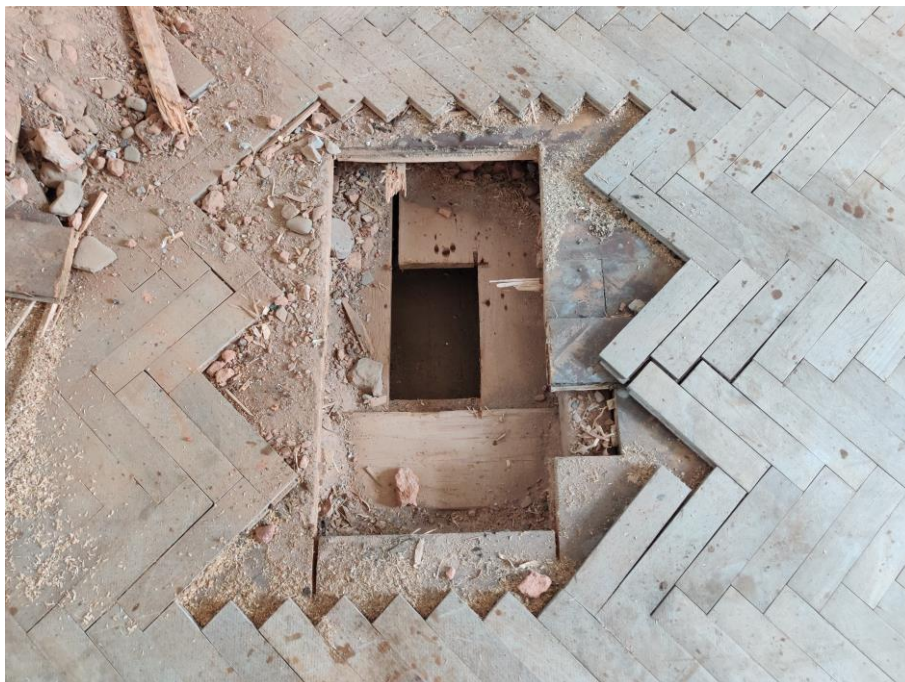
Sonda S2

Ověření skladby podlahy v 2. NP v místnosti označené v „Záměru projektu“ číslem 39. Umístění sondy bylo stanoveno jednak s ohledem na to, aby reprezentovala ověřovaný prostor a dále s ohledem na proveditelnost bourání podlahy.

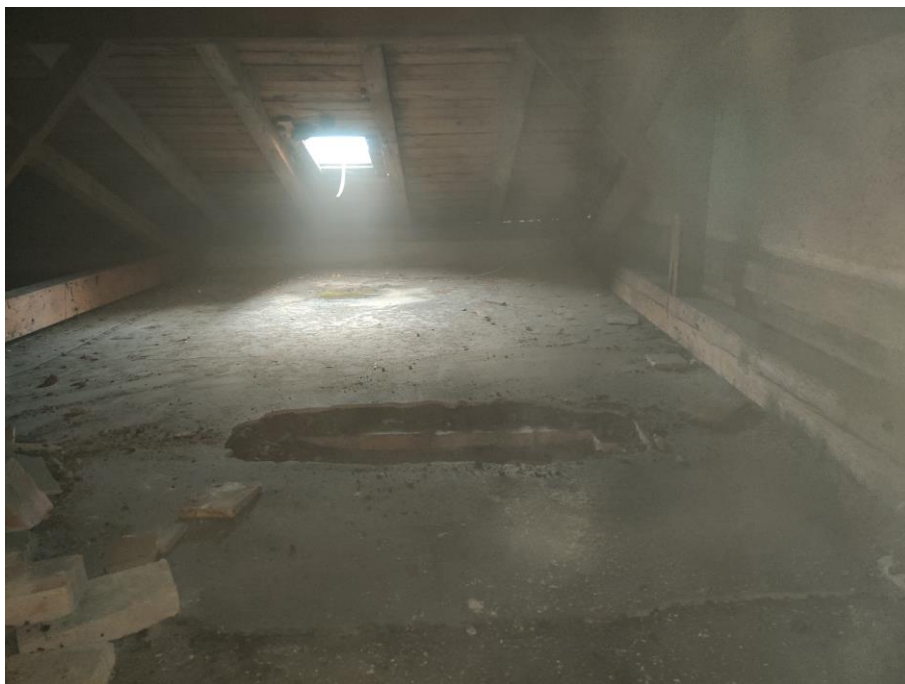
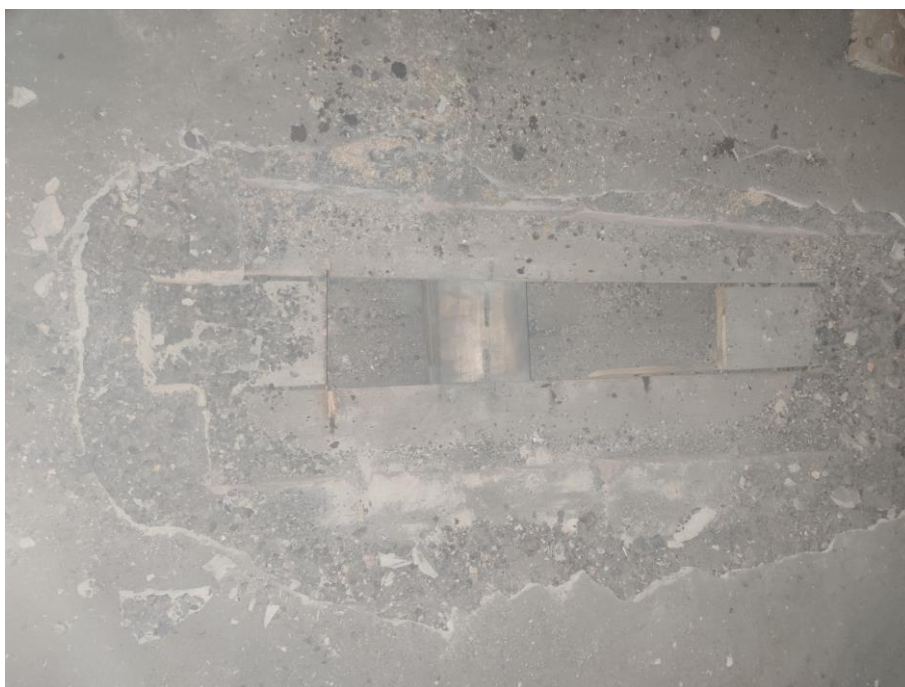
Sonda S3

Ověření skladby podlahy v podkroví v místech technologických prostor výpravní budovy. Umístění sondy bylo stanoveno jednak s ohledem na to, aby reprezentovala ověřovaný prostor a dále s ohledem na proveditelnost bourání podlahy.

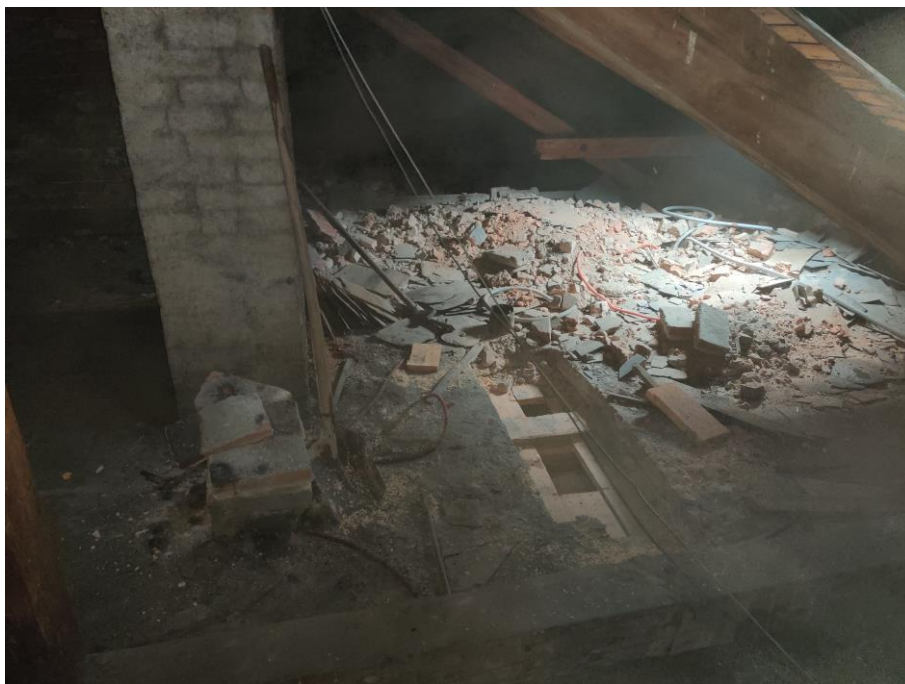
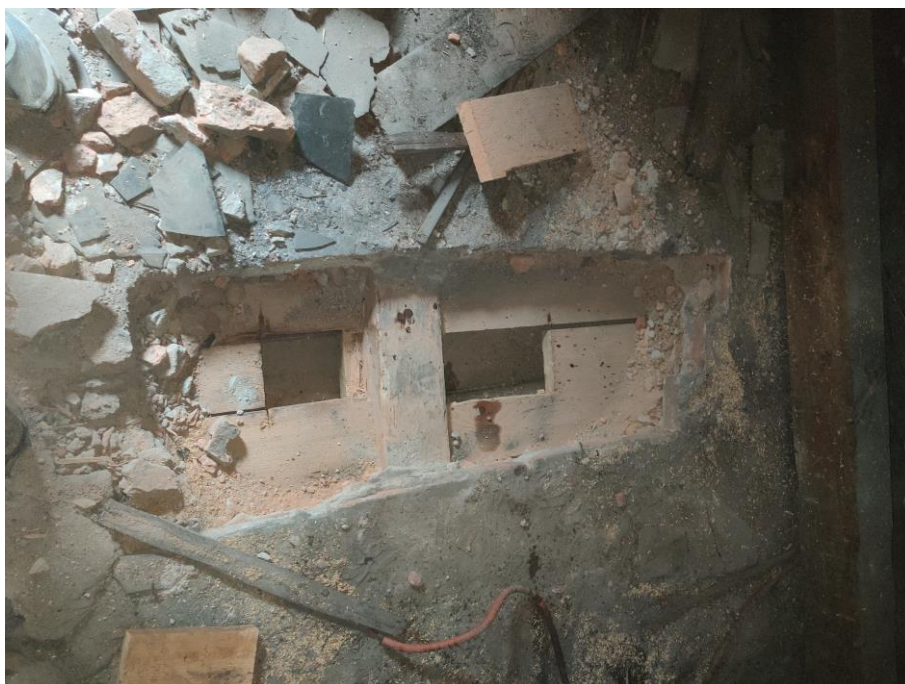
Sonda S4

Ověření skladby podlahy v podkroví, do kterého vede vstup v místech nad veřejným WC, sonda se nacházela nad částí budovy využívanou firmou ČSAD VSETÍN a.s. Umístění sondy bylo stanoveno jednak s ohledem na to, aby reprezentovala ověřovaný prostor a dále s ohledem na proveditelnost bourání podlahy.

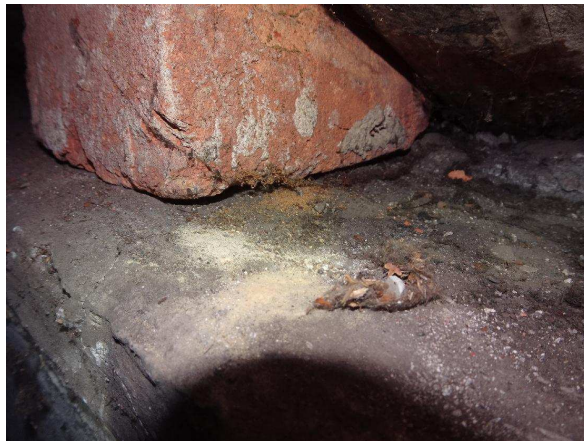
4.

- **Na základě prohlídky lze konstatovat, že krovová konstrukce již není ve zcela dobrém stavu. Více či méně jsou poškozené některé prvky především v důsledku napadení dřevokaznými houbami (v místech zatékání přes porušenou střešní krytinu a oplechování), některé i dřevokazným hmyzem, foto č.3 - 9, 18,21 - 29 !**

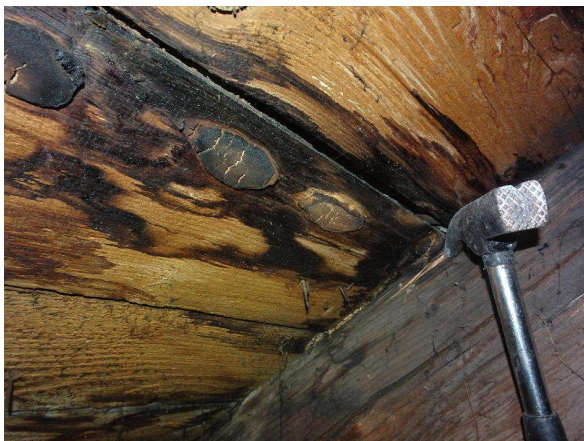
- Na některých krokách a bedněch jsou patrné plodnice trámovky trámové, které jsou ale již zaslhlé, nejsou v aktivním stádiu, foto č. 7, 22, 24.
- V krovu je více či méně poškozených několik kroků, foto č. 3, jsou napadeny z horní strany většinou dřevokaznými houbami, především konioforou sklepní, místně i trámovkou trámovou, foto č. 7, 18, 22 - 24. Krokve jsou napadeny i dřevokazným hmyzem, především tesaříkem krovovým, v menší míře červotočem, foto č. 3.

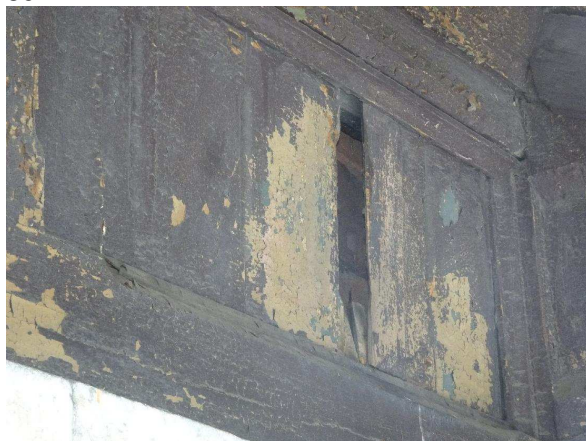
- Místně je u nejvyšší části krovu poškozené i boční bednění, foto č. 36.

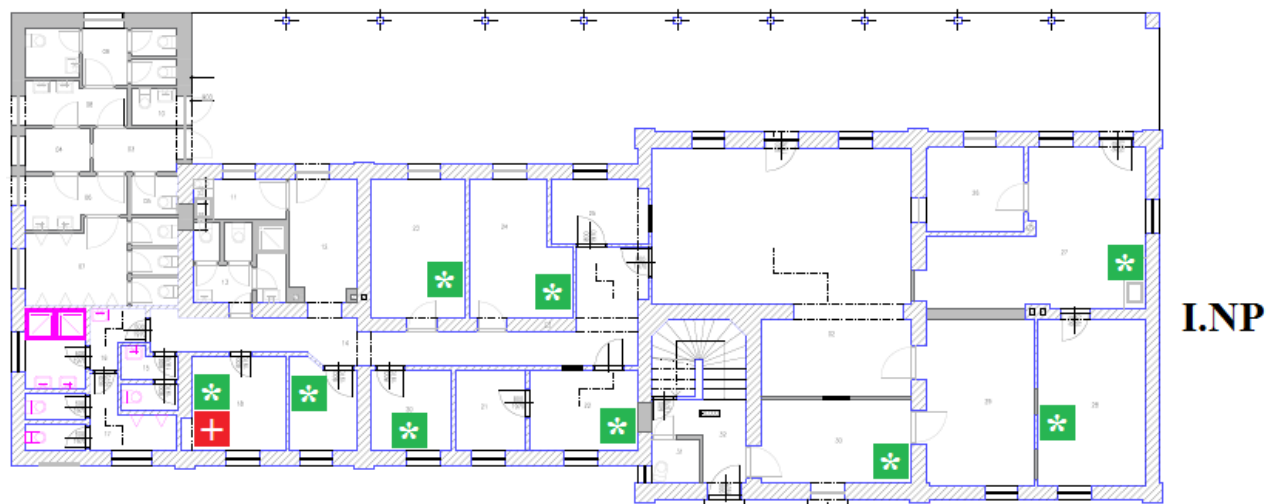
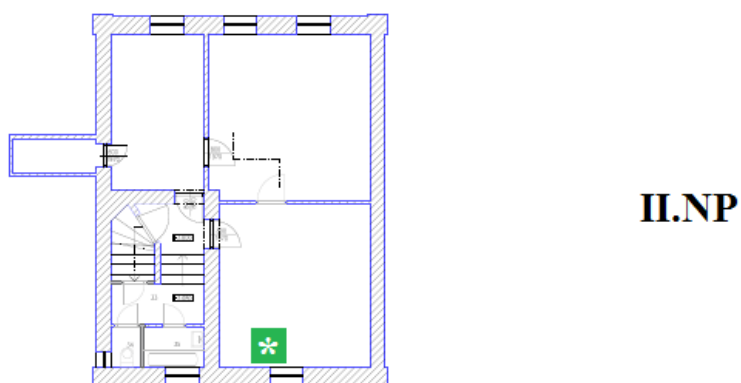
NÁČRT PODLAŽÍ VE STYKU S PODLOŽÍM A POZICE MĚŘICÍCH KOMOR:

- * místa osazená elektrety
- + teplotní referenční bod

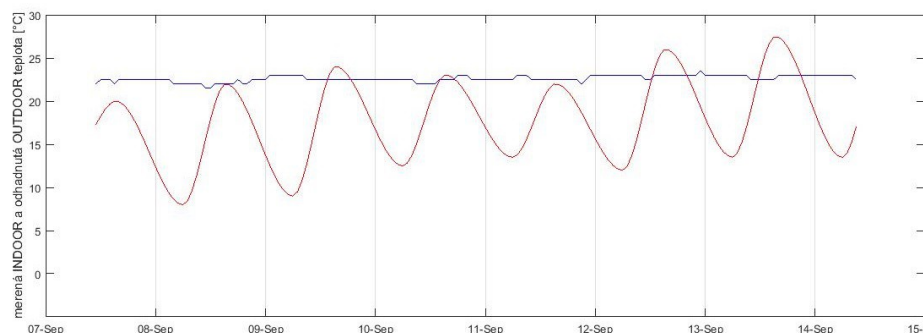
Analýzou naměřených teplot bylo zjištěno, že teplota ve vnitřním ovzduší **byla** minimálně po dobu 10 hodin v každém měřicím dni minimálně o 5°C vyšší než teplota ve vnějším ovzduší. Skutečná doba splnění podmínky v jednotlivých dnech je uvedena v tabulce (první a poslední den měření je podmínka poměrově krácena podle skutečné doby expozice v těchto dnech). Naměřené teplotní křivky jsou uvedeny v grafu. (venkovní teplota byla odhadnuta z teplotních dat na www.weatheronline.co.uk, observatoř Holešov).

datum	skutečnost(požadavek)	
7.9.2020	4 (6) hod	✗
8.9.2020	14 (10) hod	✓
9.9.2020	12 (10) hod	✓
10.9.2020	11 (10) hod	✓
11.9.2020	12 (10) hod	✓
12.9.2020	11 (10) hod	✓
13.9.2020	10 (10) hod	✓
14.9.2020	9 (4) hod	✓
