Rekonstrukce žst. Rožnov pod Radhoštěm

Příloha č. 3 – Zpráva o provedení stavebně-technického průzkumu objektu výpravní budovy železniční stanice v Rožnově pod Radhoštěm

**ZPRÁVA O PROVEDENÍ
STAVEBNĚ-TECHNICKÉHO PRŮZKUMU OBJEKTU
VÝPRAVNÍ BUDOVY ŽELEZNIČNÍ STANICE
V ROŽNOVĚ POD RADHOŠTĚM**

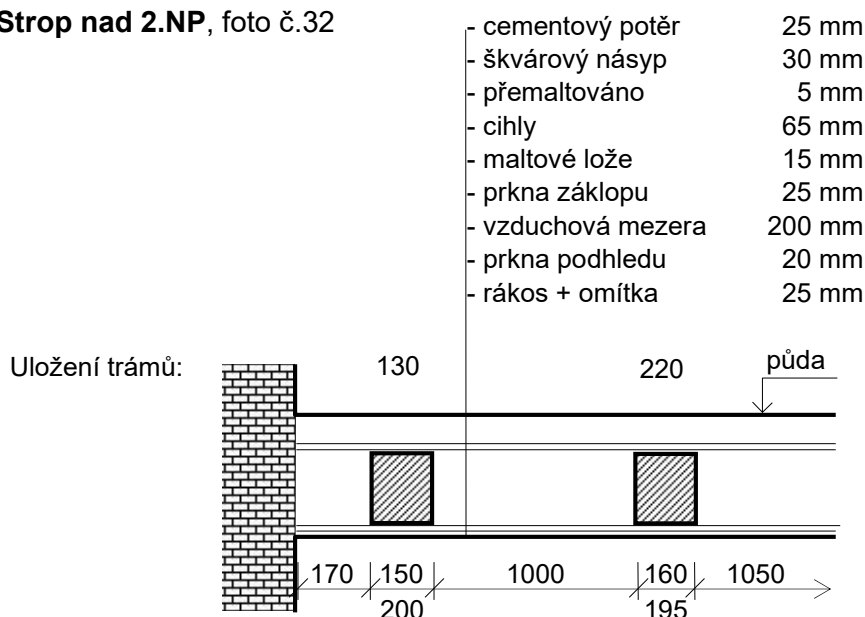
V4**Strop nad 2.NP, foto č.32**

V provedených sondách bylo zkontrolováno celkem 11 stropnic v místě jejich uložení do zdiva. Byly zjištěny 3 stropnice napadené a oslabené v menším rozsahu a 3 stropnice napadené výrazněji, foto č.25, 27, 29 a 30. Lze předpokládat, že přibližně 1/4 všech stropnic bude vyhnulá výrazněji. Prohlídkou byl na jednom místě zjištěn zcela zničený a propadený prkenný záklop, foto č.30 a 31.

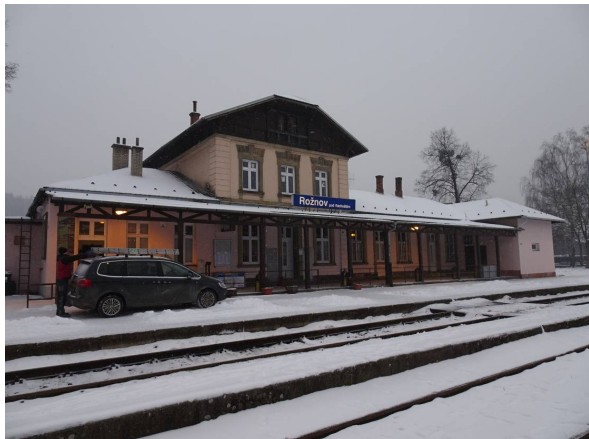
1.

Předmětem průzkumu byla výpravní budova železniční stanice v Rožnově pod Radhoštěm, která byla postavena v roce 1886, viz foto č.0 na titulním listě a foto č.1. Později, někdy po 1932 byl přistavěn trakt v západní části, poté (neznámo kdy) byla přistavěna východní část se zázemím pro výpravčího. Západní část s hygienickým zařízením (foto č.3) byla přistavěna ještě později.

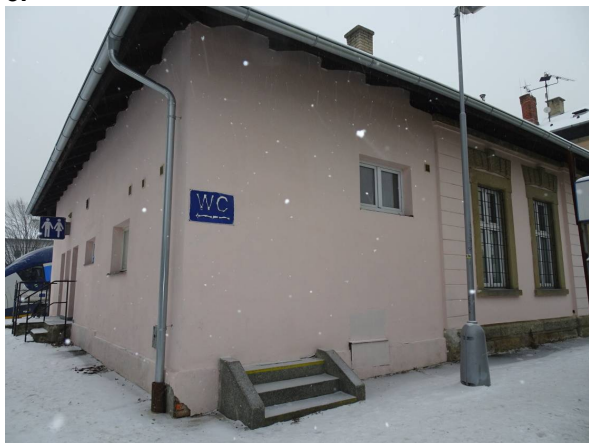
3.

Svislé nosné konstrukce jsou ve sklepních prostorách provedeny převážně z kamenného zdiva, výjimečně cihelného. V nadzemních podlažích je zdivo cihelné. Obvodové sokly jsou z exteriéru provedeny z kamenných pískovcových kvádrů. Uprostřed kamenných soklů se nachází vodorovná hydroizolace z asfaltových pásů, foto č.2. Západní přístavba s hygienickým zařízením má sokl z cihelného zdiva, foto č.3.

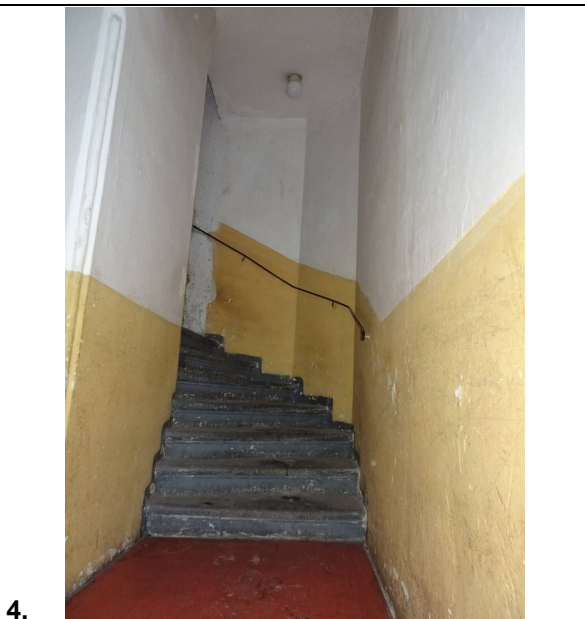
4.

Ve střední části objektu je umístěné schodiště s kamennými stupni, foto č.4.

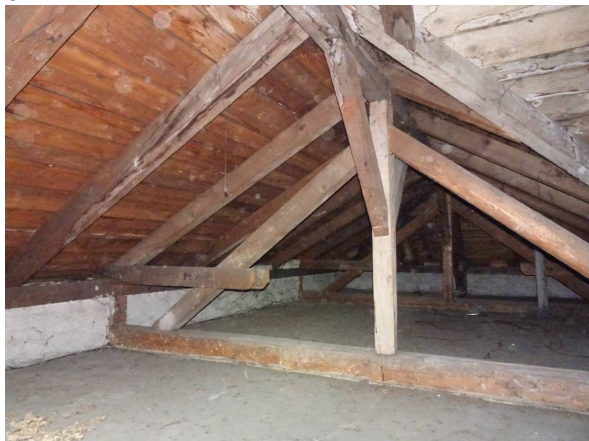
5.

Střecha je provedena jako sedlová. Krovy jsou vaznicové soustavy se stojatou stolicí, blíže viz foto č.5 a 6. Krytina je provedena z plechových hliníkových profilovaných šablon uložených na celoplošném bednění.
