Rekonstrukce žst. Rožnov pod Radhoštěm

SO 01-20-01 Podchod pod železniční trati v km 12,7

Technická zpráva

Závěrečná zpráva z průzkumu
podchodu v km 12.7 + 00.85

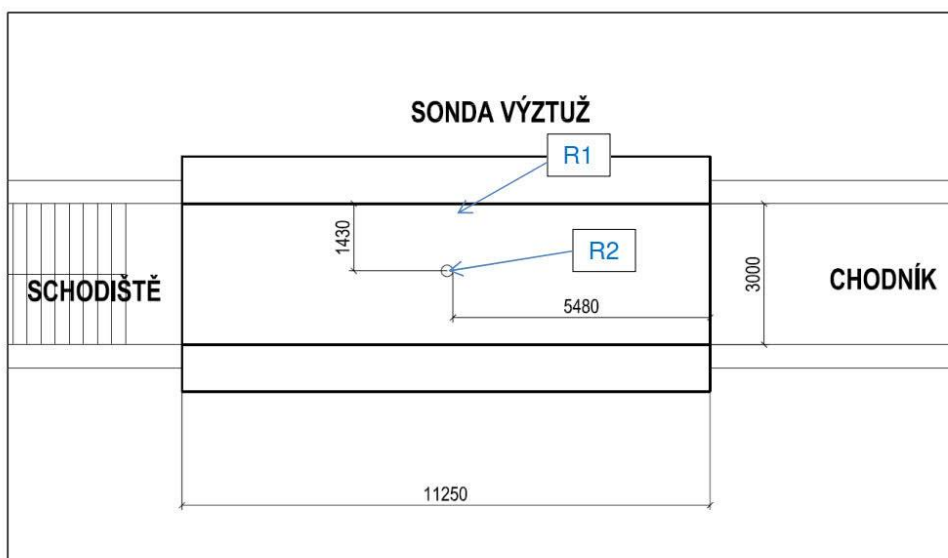
Obrázek 12 – schéma umístění míst nedestruktivní diagnostiky výztuže na spodní stavbě

Nedestruktivní určení polohy výztuže bylo provedeno na dolním líci desky uprostřed jejího rozpětí a na okraji u východní opěry. Celkem se jednalo o 2 místa. Bylo zde provedeno měření a průběh výztuže byl zakreslen křídou přímo na konstrukci. Poloha těchto míst je znázorněna na obr. 12. Výsledky detekce radarem jsou uvedeny na obr. 13 a 14.
