MODERNIZACE TRATI  
KLADNO (VČETNĚ) - KLADNO-OSTROVEC (VČETNĚ)

**Část H.5**  
**SO 90-47-01**  
**Žst. Kladno, demolice**

**PROKÁZÁNÍ PŘÍTOMNOSTI AZBESTU**

# INSPEKČNÍ ZPRÁVA

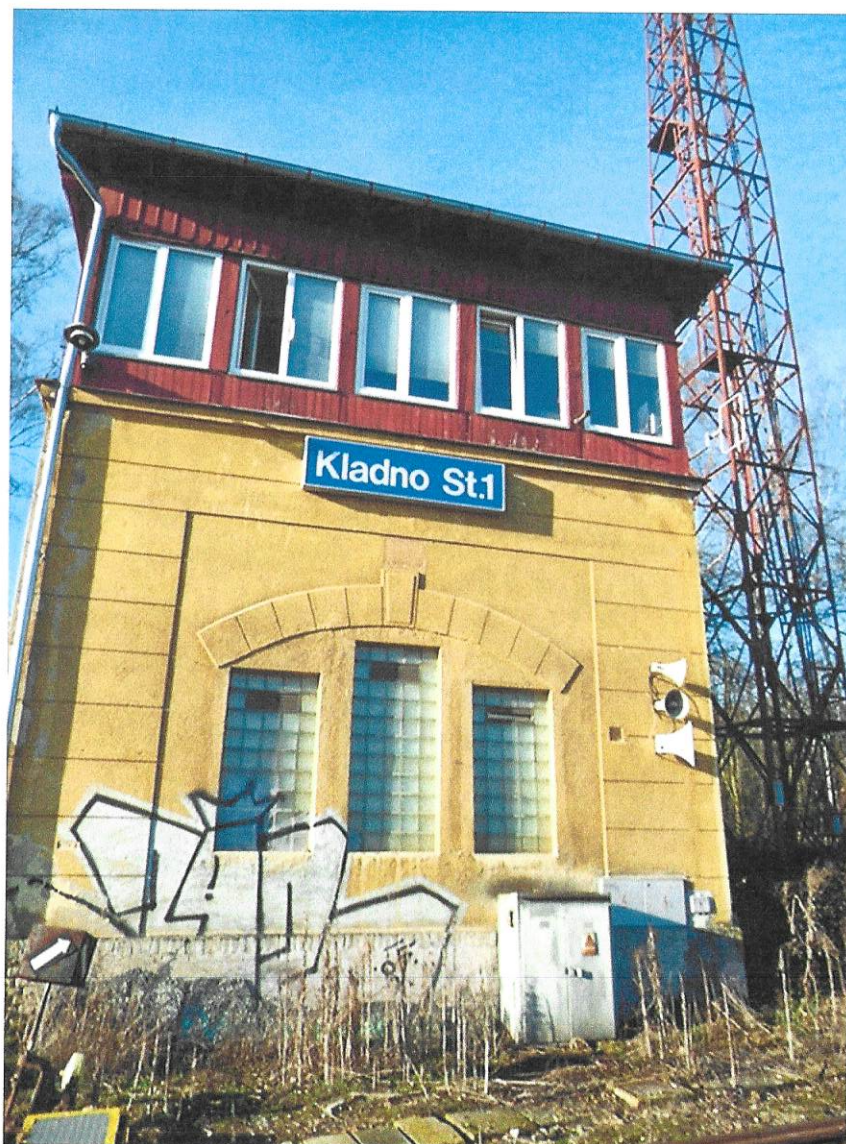
Foto č. 18 – Celkový pohled na objekt Stavědla č. 1.

- V objektu nebyly nalezeny žádné azbestové materiály ani materiály s předpokládaným obsahem azbestu.

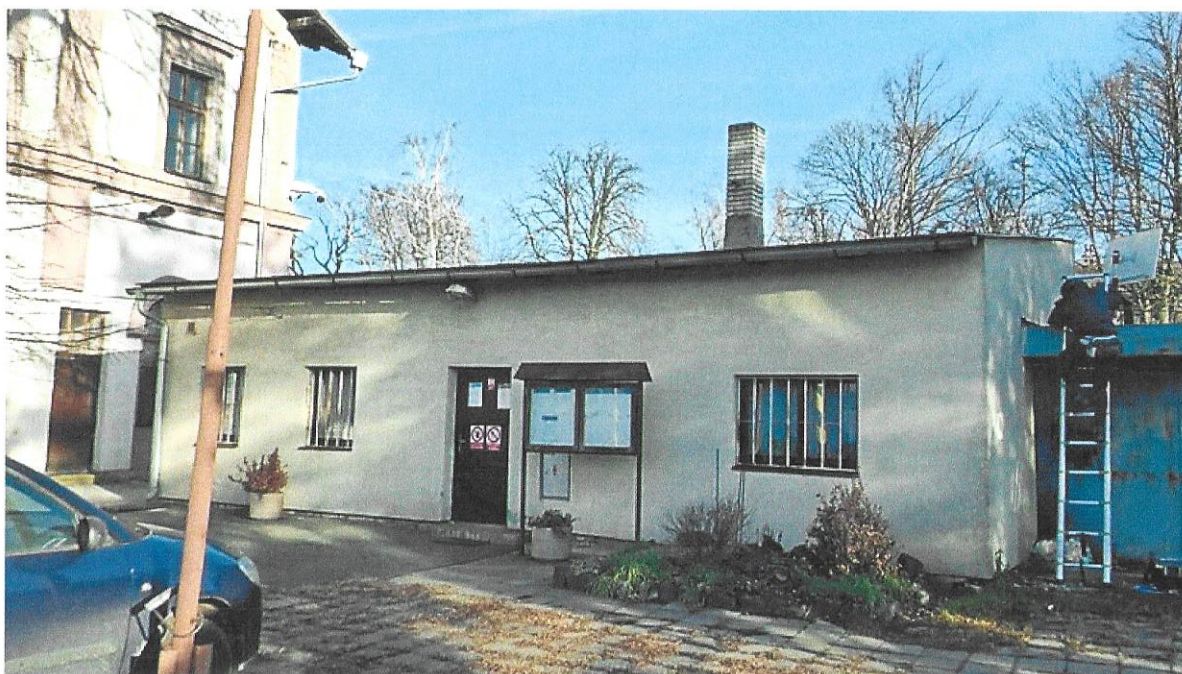
Foto č. 30 – Celkový pohled na objekt úschovny zavazadel u výpravní budovy (lokalita 5).

- V objektu nebyly nalezeny žádné azbestové materiály ani materiály s předpokládaným obsahem azbestu.
