„MODERNIZACE TRATI Kladno (včetně) -
Kladno-Ostrovec (včetně)“

**ŽST. Kladno – trafostanice TS 4135
stavebnětechnický průzkum**

březen 2021

Název zprávy: **Stavebně technický průzkum trafostanice**
a bývalé svařovny kolejnic

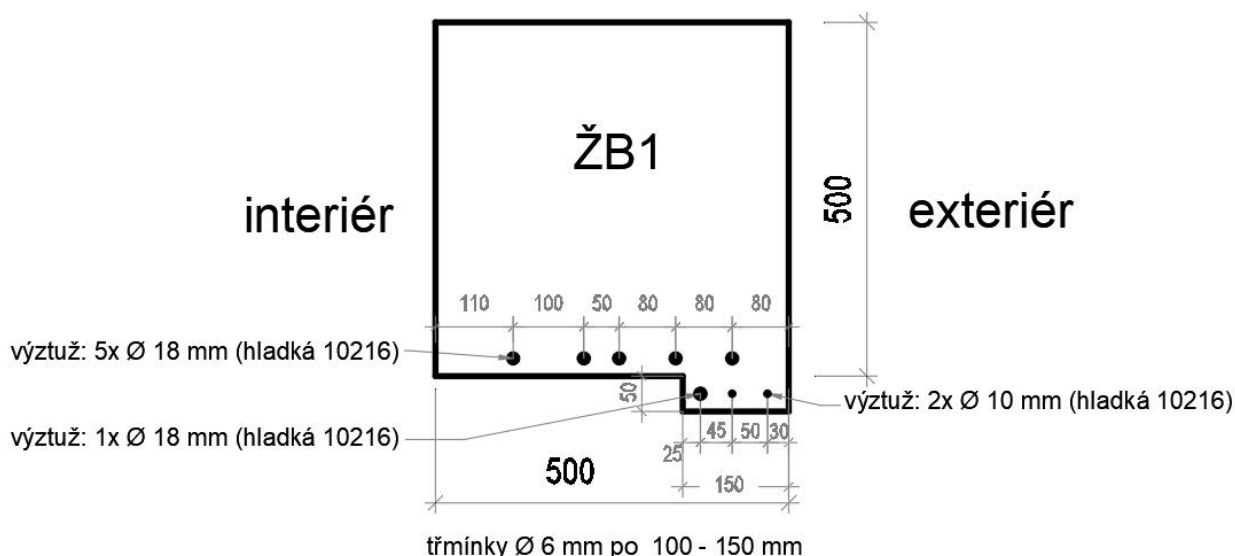
Obr. 1: Sonda ŽB1 - schéma dolní výztuže v průvlaku nad východním oknem (1:10)

Ověření spodní podélné výztuže bylo uskutečněno na **obvodovém průvlaku ŽB1** ve východní obvodové stěně nad oknem směrem k severní stěně (viz půdorys v příloze 2 a foto 109 - 112). Bylo zde zjištěno **5 prutů kruhové hladké výztuže Ø18 mm** v horní řadě; ve spodní řadě v ozubu pak jsou 2 pruty Ø10 a jeden prut Ø18 mm - viz následující obr. č. 1.

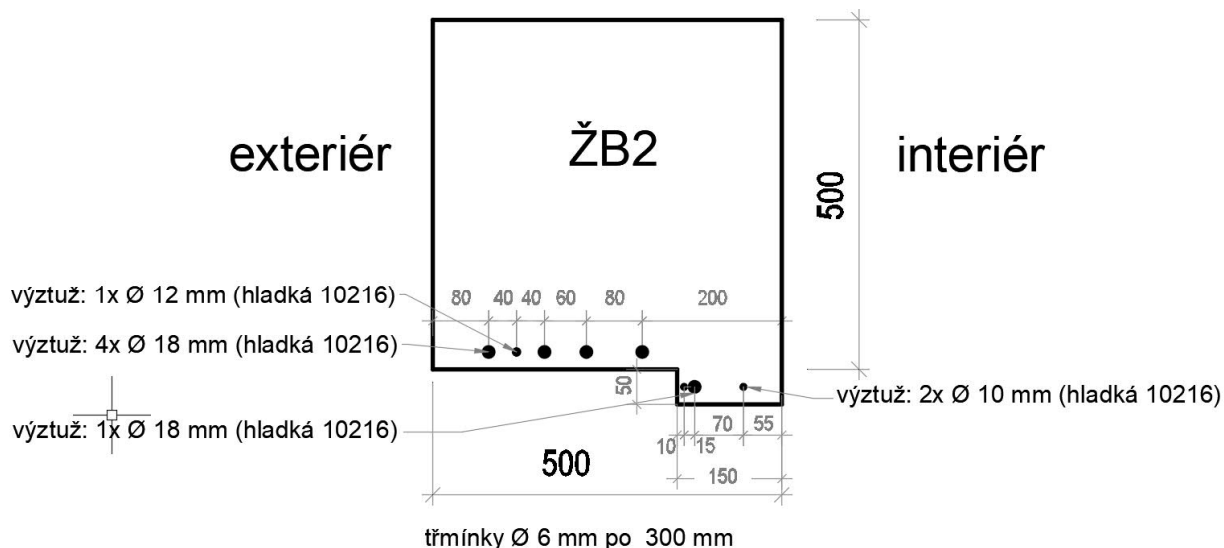
Obr. 2: Sonda ŽB2 - schéma dolní výztuže v průvlaku nad severními dveřmi (1:10)

Ověření spodní podélné výztuže bylo uskutečněno na obvodovém průvlaku ŽB2 v severní obvodové stěně nad levými dveřmi směrem k východní stěně (viz půdorys v příloze 2 a foto 109, 110, 113 a 114). Byly zde zjištěny 4 pruty kruhové hladké výztuže Ø18 mm a jeden prut Ø12 v horní řadě; ve spodní řadě v ozubu pak jsou 2 pruty Ø10 a jeden prut Ø18 mm - viz následující obr. č. 2.

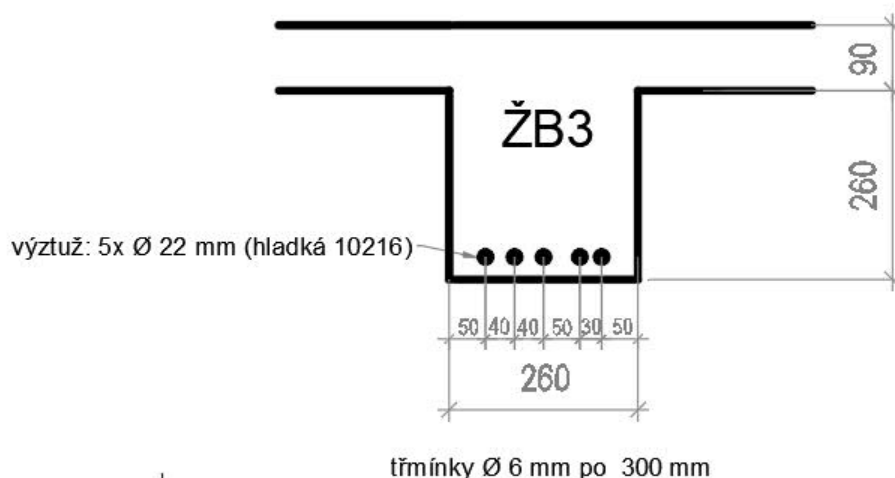
Obr. 3: Sonda ŽB3 - schéma dolní výztuže v trámu pod střechou (1:10)

Ověření podélné výztuže bylo uskutečněno na 3. stropním trámu ŽB3 směrem od východní stěny (viz půdorys v příloze 2 a foto 109, 115 a 116). Bylo zde zjištěno 5 prutů kruhové hladké výztuže Ø 22 mm - viz následující obr. č. 3.

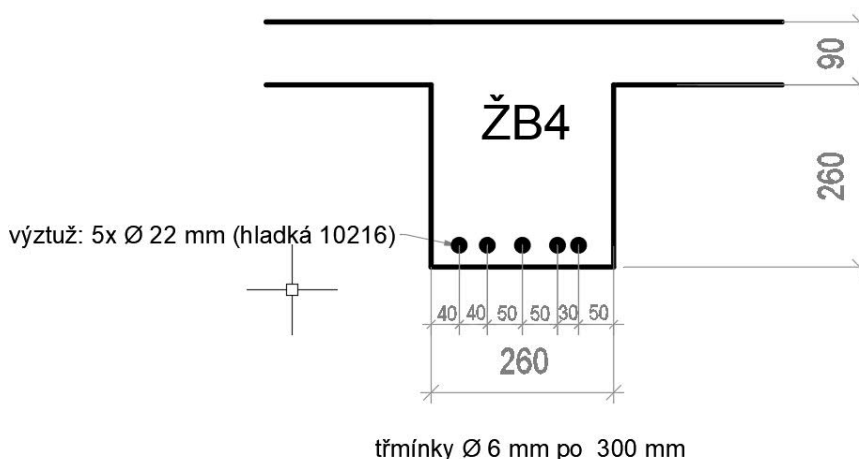
Obr. 4: Sonda ŽB4 - schéma dolní výztuže v trámu nad verandou (1:10)

Ověření podélné výztuže bylo uskutečněno na 1. stropním trámu ŽB4 u západní obvodové stěny (viz půdorys v příloze 2 a foto 117, 118 a 119). Bylo zde zjištěno 5 prutů kruhové hladké výztuže $\varnothing 22$ mm - viz následující obr. č. 4.

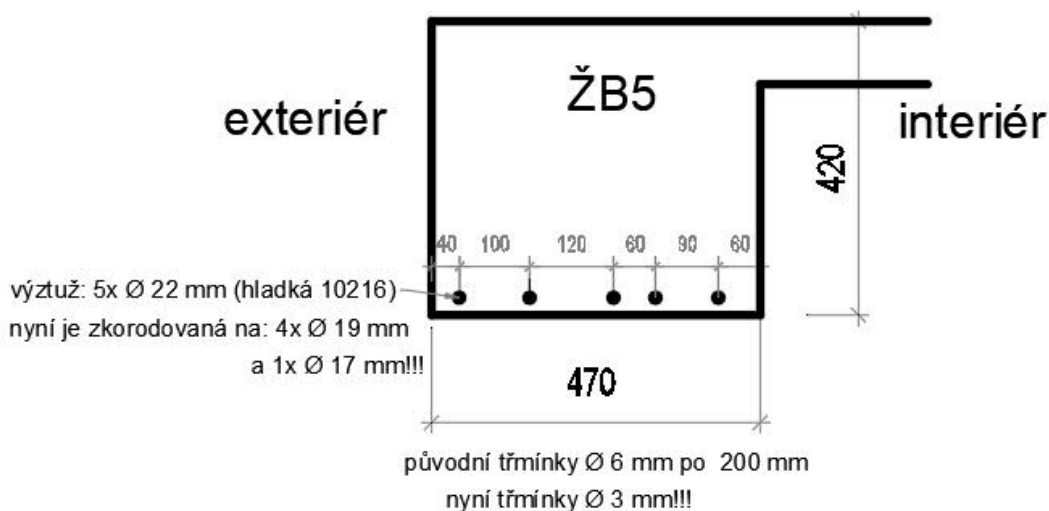
Obr. 5: Schéma umístění výztuže nad západním oknem sonda ŽB5 (1:10)

Ověření podélné výztuže bylo uskutečněno na obvodovém průvlaku ŽB5 v západní obvodové stěně nad oknem (viz půdorys v příloze 2 a foto 117, 118, 120 – 123). Byly zde zjištěny 4 pruty kruhové hladké výztuže změřeného $\varnothing 19$ mm a jeden prut $\varnothing 16$ mm (viz následující obr. č. 5). **Výztuž je velmi silně zkorodovaná, beton zvětřalý a rozpadavý - původní průměr prutů zde pravděpodobně činil 22 mm jako v předcházejících sondách.**

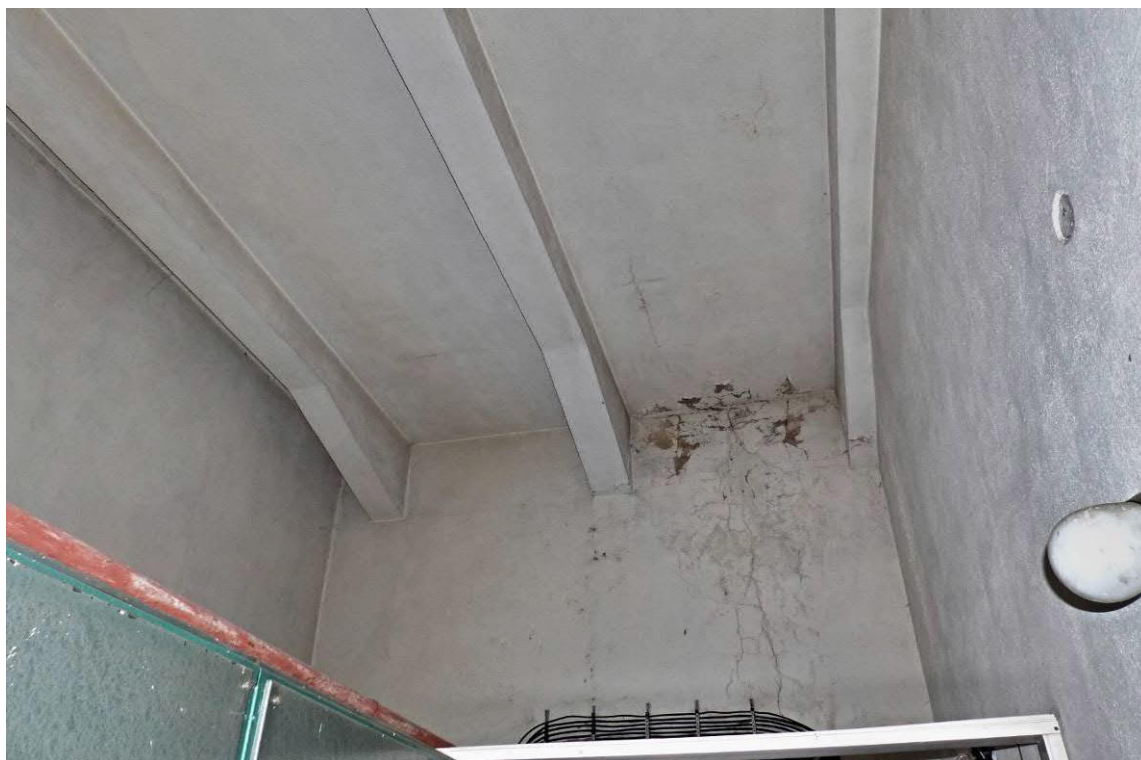
Foto č. 1

- síť všesměrných prasklin na střední nosné zdi směrem ke svařovně (foto č. 1);
- stopa po průsaku vody kolem fabionu a poškozená omítka u střední nosné zdi (foto č. 1);
- příčné a diagonální praskliny na betonovém podhledu stropu tl. do 1,0 mm (foto č. 1 a 2);

sít' všesměrných prasklin na střední nosné zdi směrem ke svařovně
Přístupná místnost trafostanice

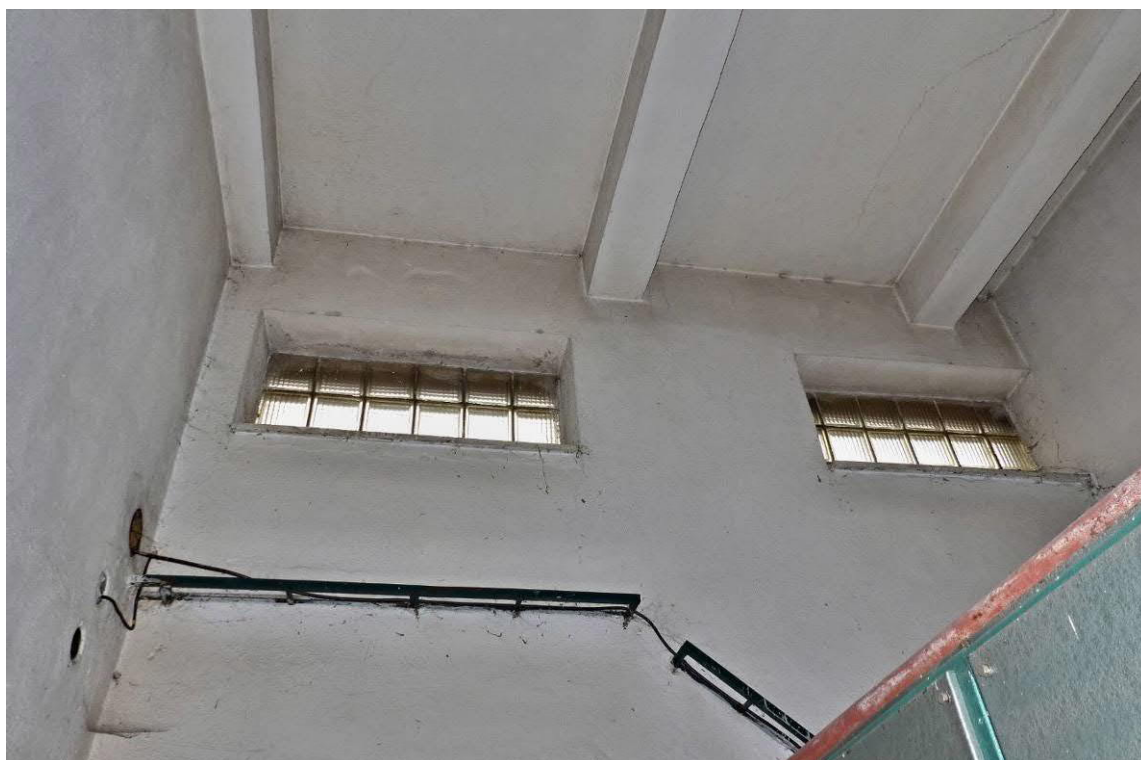
Foto č. 2

příčné a diagonální praskliny na betonovém podhledu stropu tl. do 1,0 mm
Přístupná místnost trafostanice

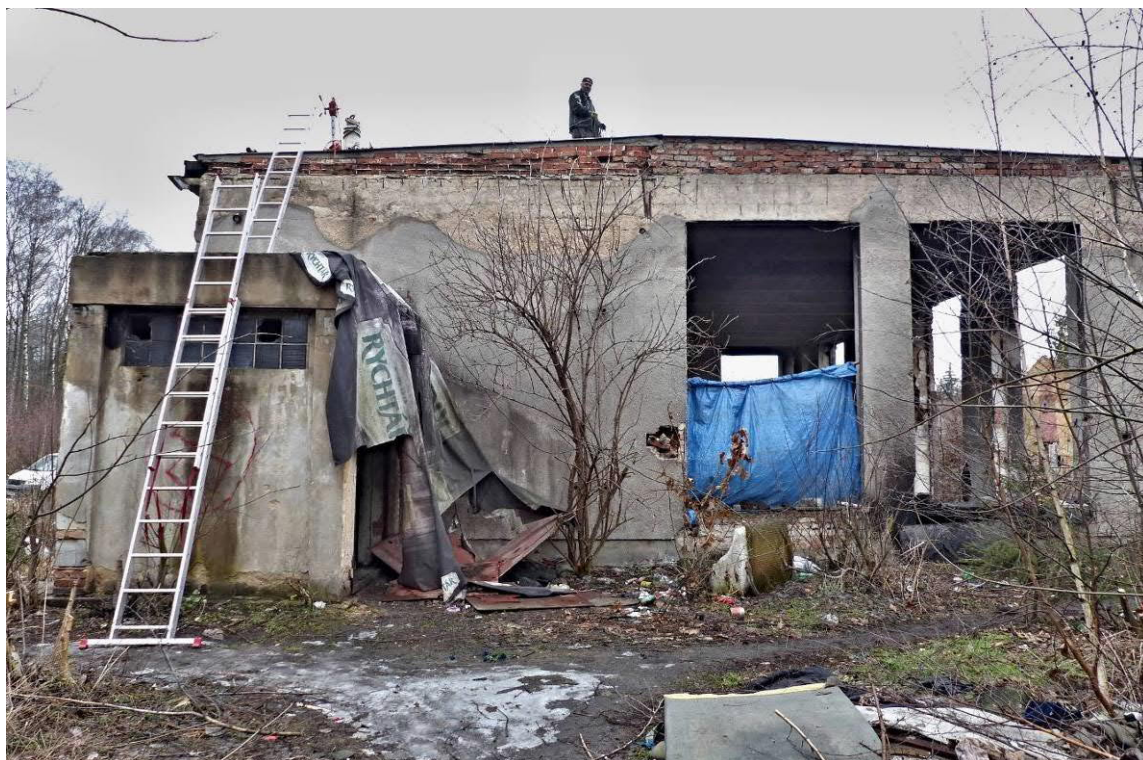
- celá fasáda je bez oken a dveří (foto č. 21);
- malý přístavek vlevo u trafostanice má rozbité lufxerové výplně v okně (foto č. 21 a 22);
- horní i dolní část přístavku je plošně bez omítky (foto č. 22 – 24);
- celá levá horní část trafostanice má plošně opadanou omítku (foto č. 24 a 25);
- vstupní část přístavku má dole opadanou omítku, zbytek je zakryt plachtou a je špatně přístupný (foto č. 26);
- omítky na průvlaku svařovny vpravo nahoře je plošně opadaná (foto č. 27, 28);
- cihelná štítová nadezdívka nad průvlakem u střechy je celá bez omítky, cihly jsou zde silně poškozené a místy až **rozpadlé** (foto č. 24, 25, 27 a 28);

Foto č. 21
celá fasáda je bez oken a dveří
Východní štítová fasáda

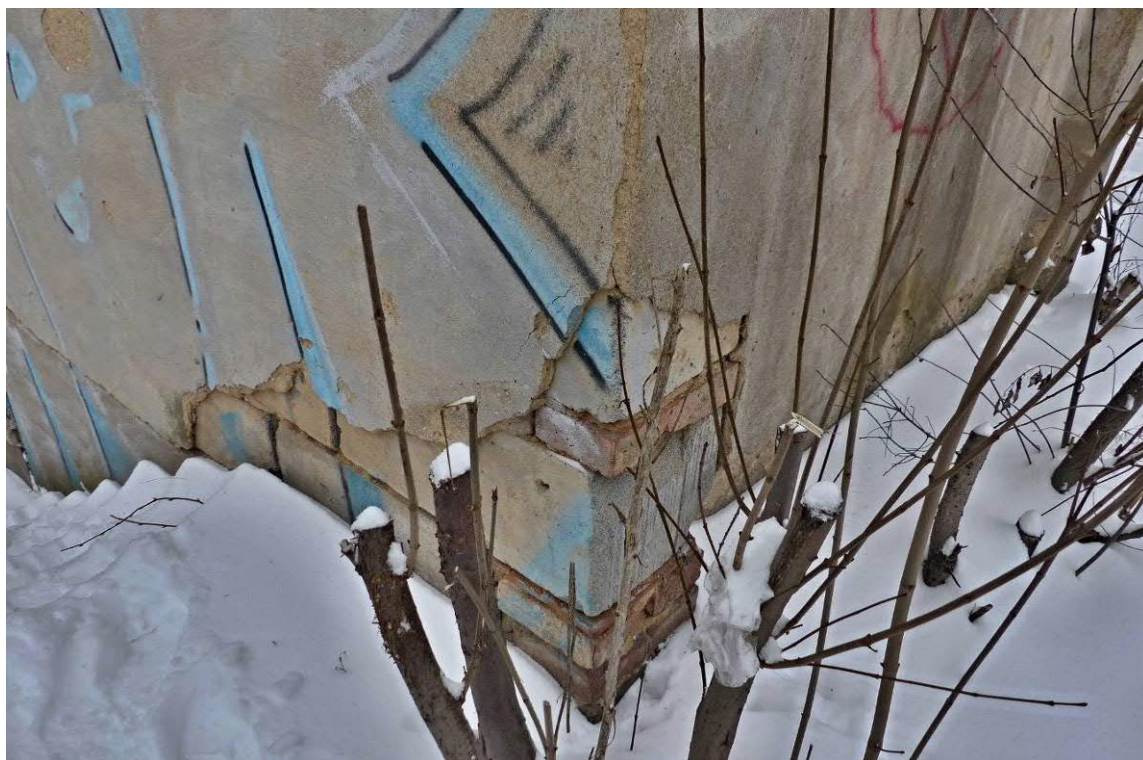
Foto č. 23
dolní část přístavku je plošně bez omítky
Východní štítová fasáda

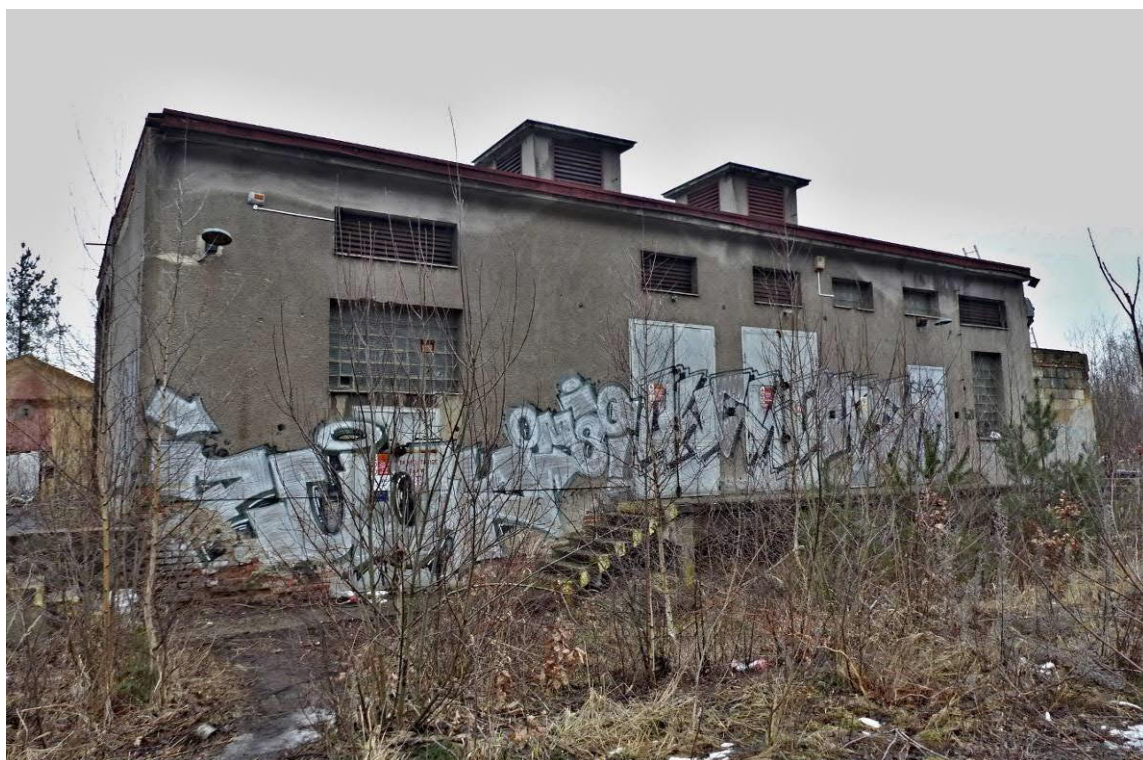
Foto č. 29

- tato část fasády je nejzachovalejší, má okna i dveře a je zde umístěna funkční trafostanice (foto č. 29 a 30);
- levý spodní okraj fasády má opadanou omítku (foto č. 29, 31, 32 a 33);
- pravá horní část má poškozenou omítku od zatékání srážkové vody (foto č. 30);

tato část fasády je nejzachovalejší, má okna i dveře a je zde funkční trafostanice
Jižní fasáda trafostanice

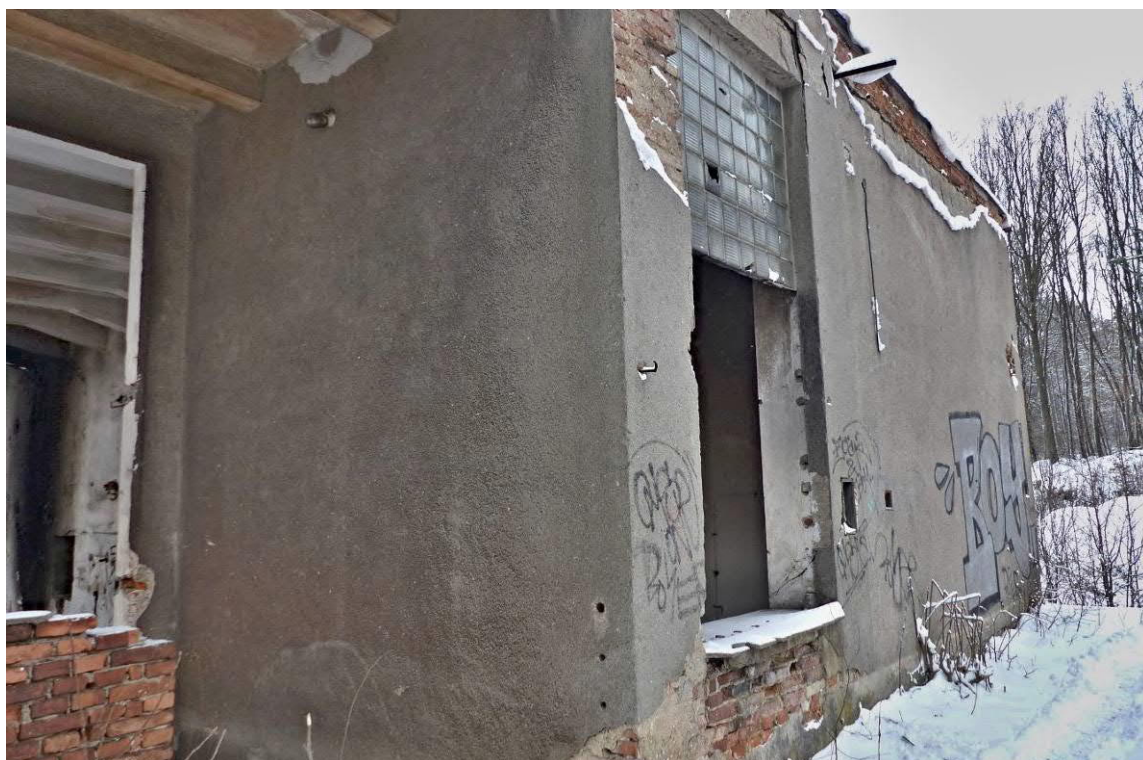
- celá fasáda je bez oken a dveří (foto č. 34 a 35);
- okno má rozbité lufxerové výplně (foto č. 35);
- dolní část je místy bez omítky (foto č. 34, 36 a 37);
- cihelná štítová nadezdívka nad průvlakem u střechy je celá bez omítky, cihly jsou zde silně poškozené a místy až **rozpadlé** (foto č. 34 a 35);
- spodní část levého krajního cihelného pilíře je bez omítky (foto č. 36);
- omítky pod oknem je plošně opadaná; cihly jsou zde silně vydrolené a poškozené (foto č. 38);
- omítky v pravé horní části fasády je opadaná (foto č. 39).

Foto č. 37
dolní část je místy bez omítky
Západní štítová fasáda

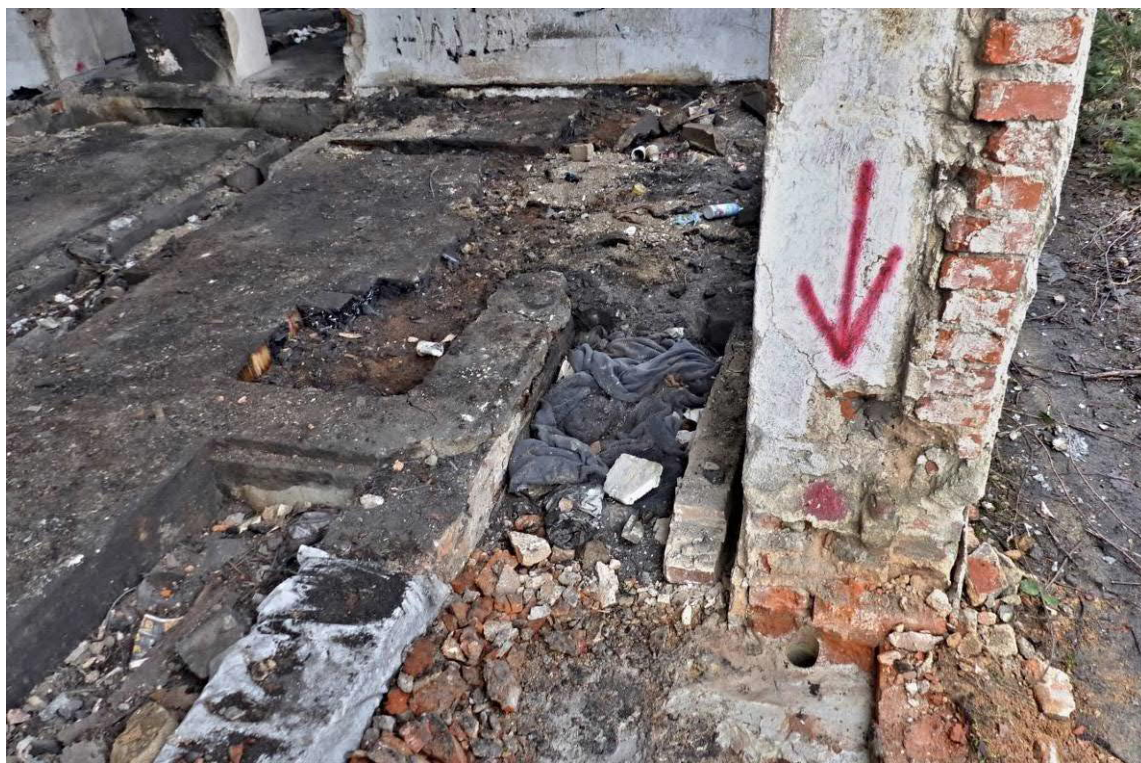
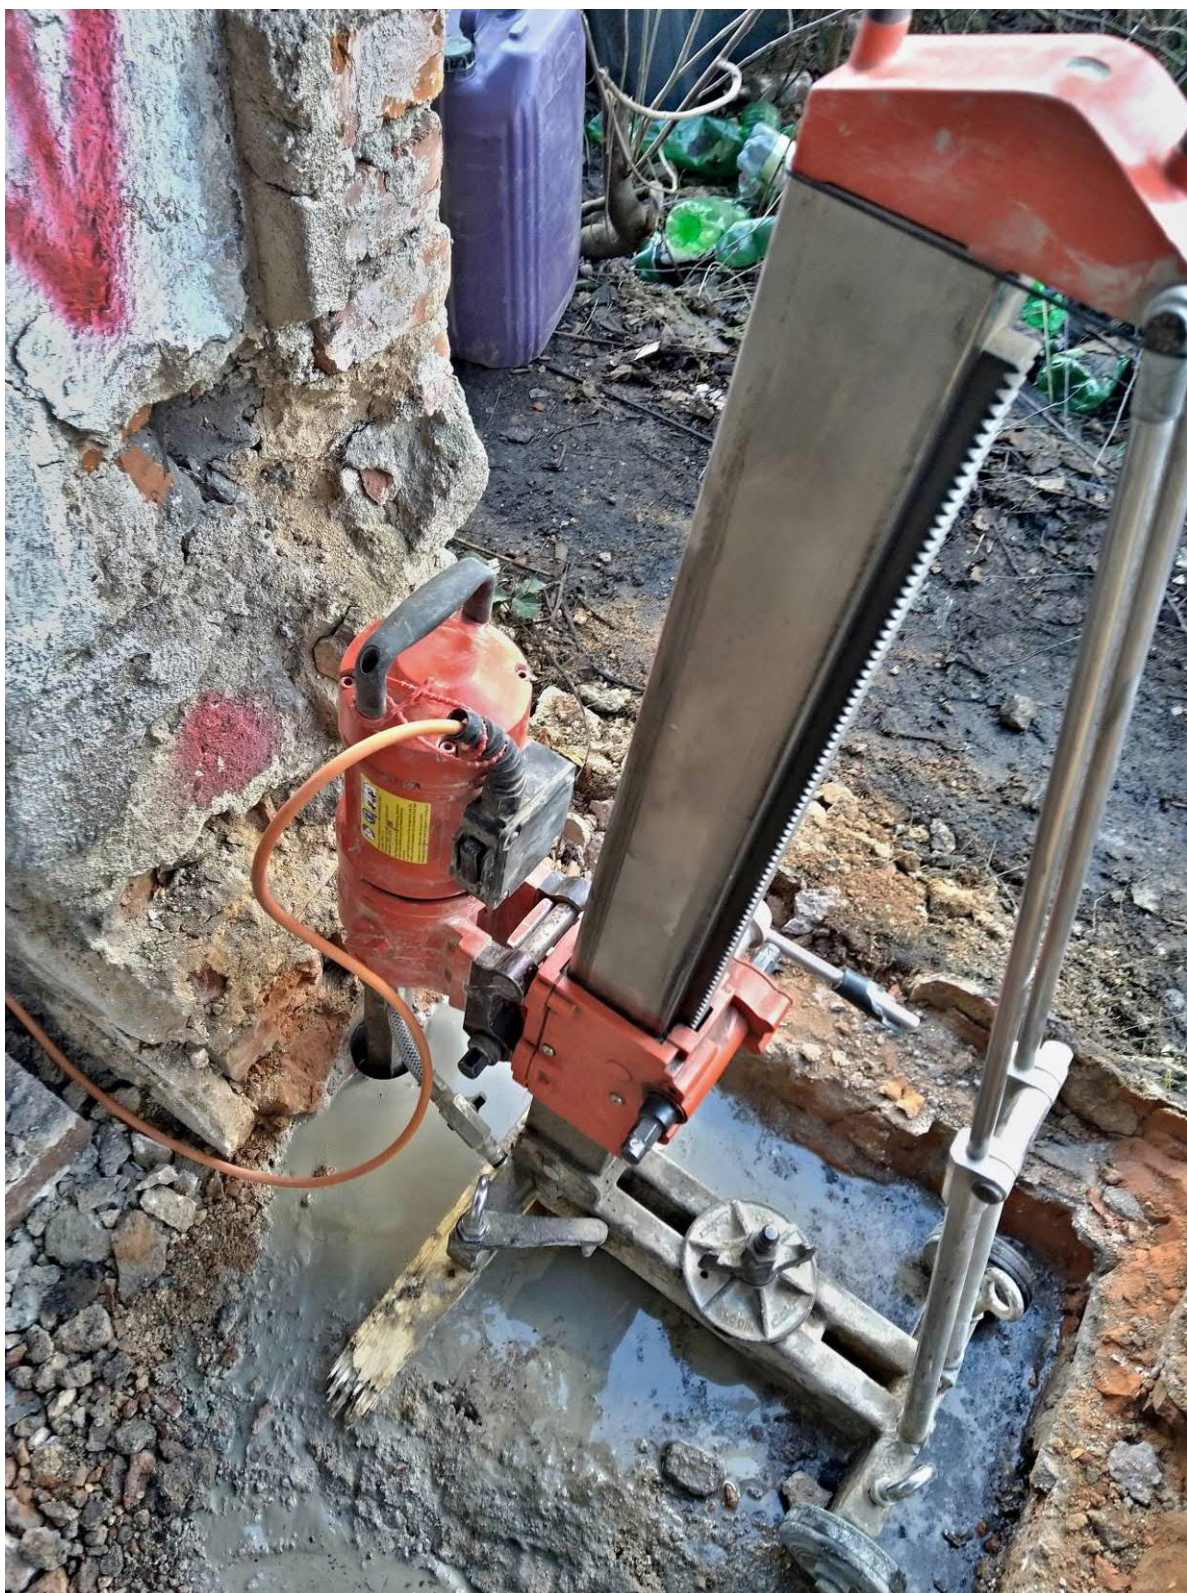
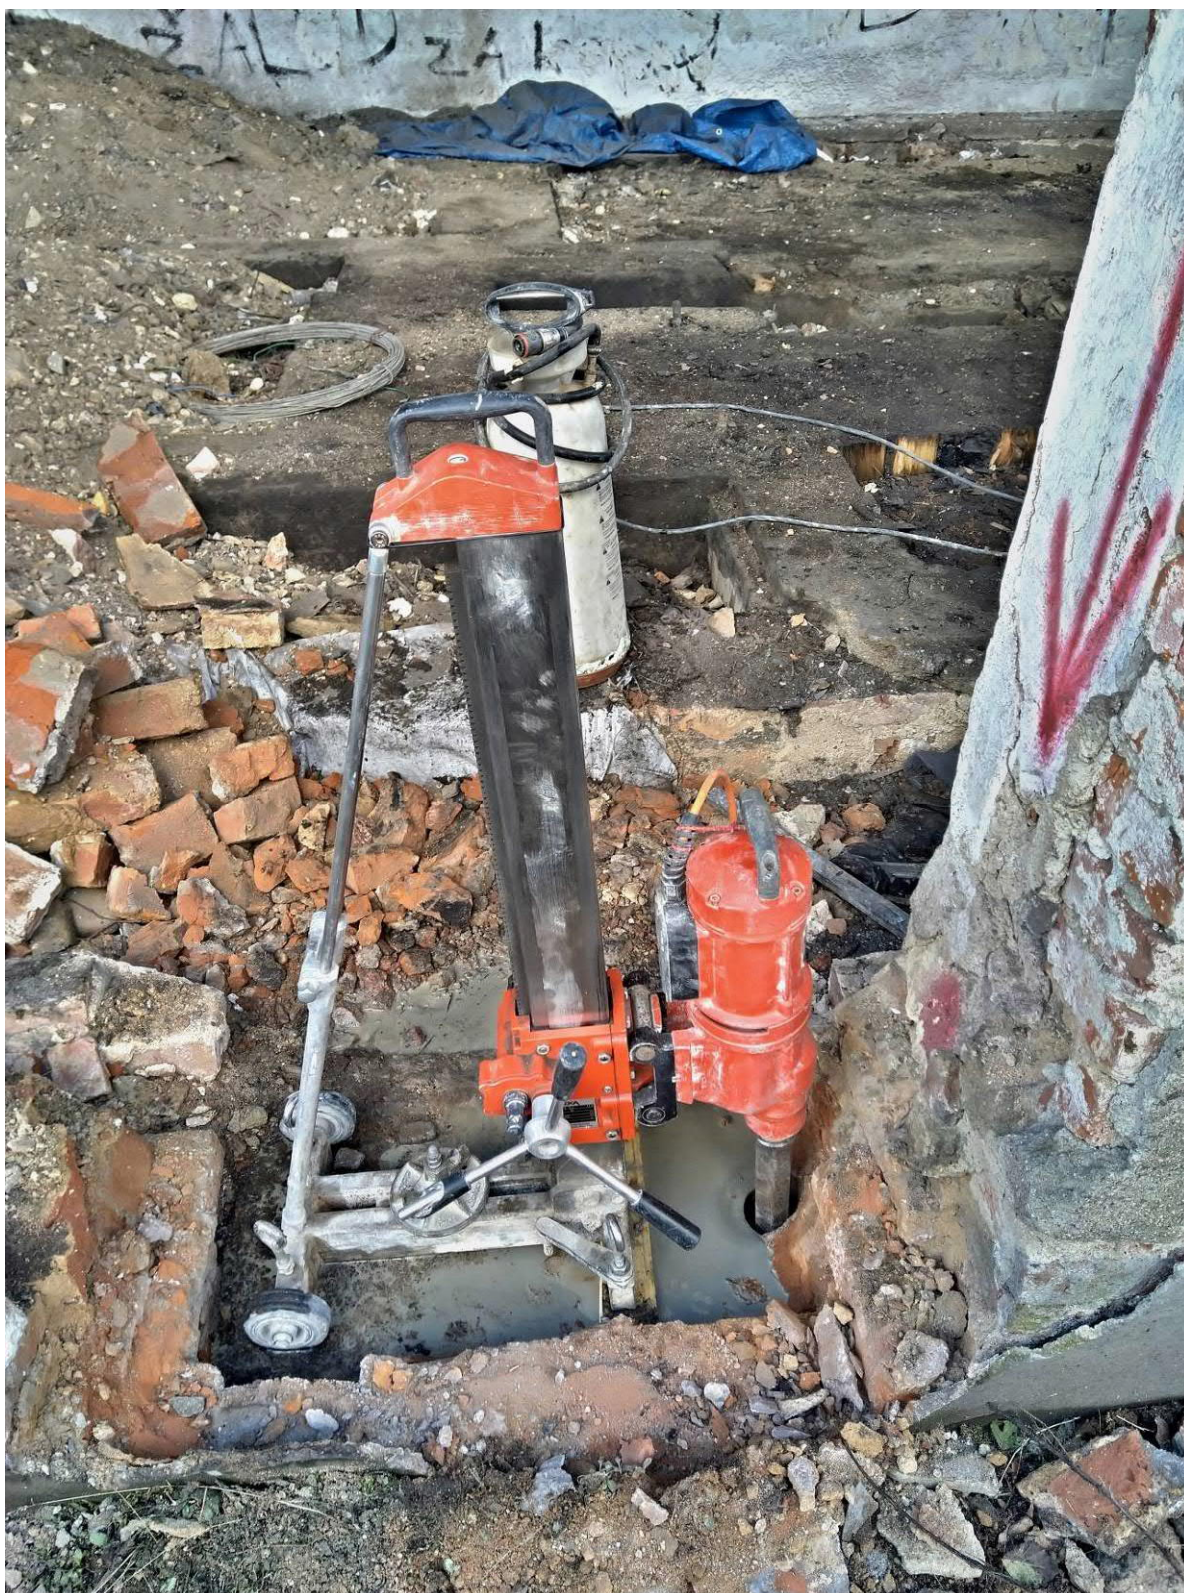
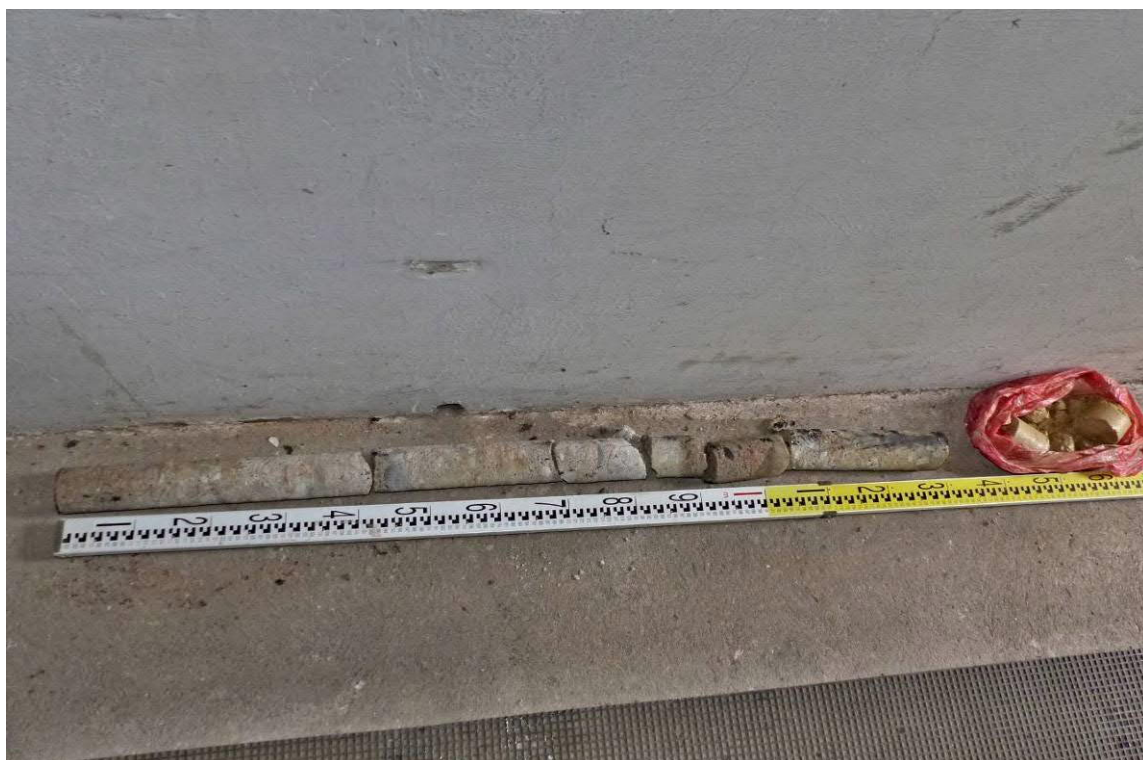
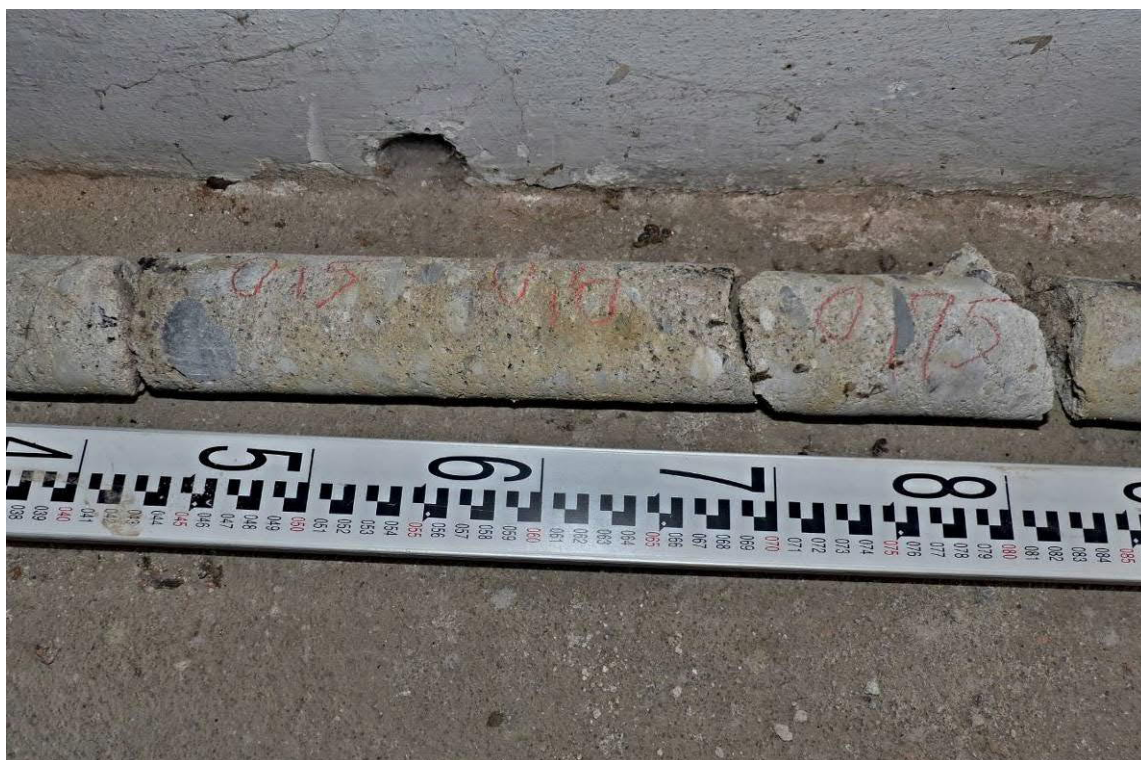
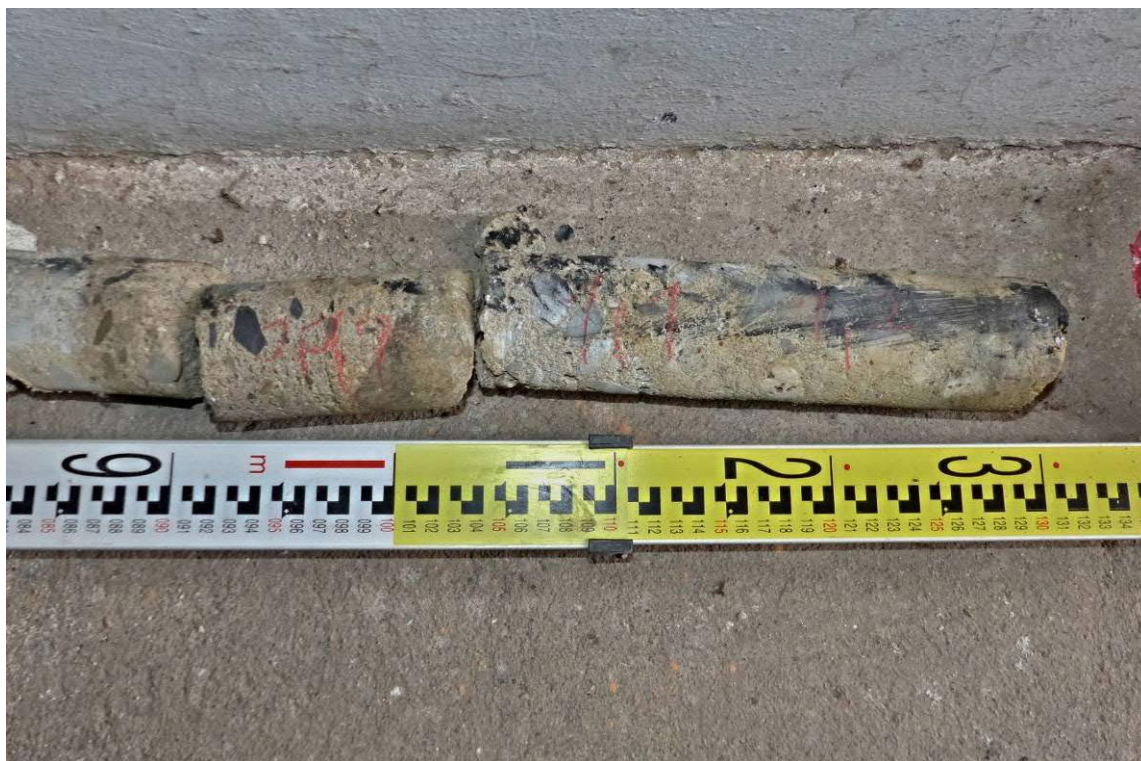
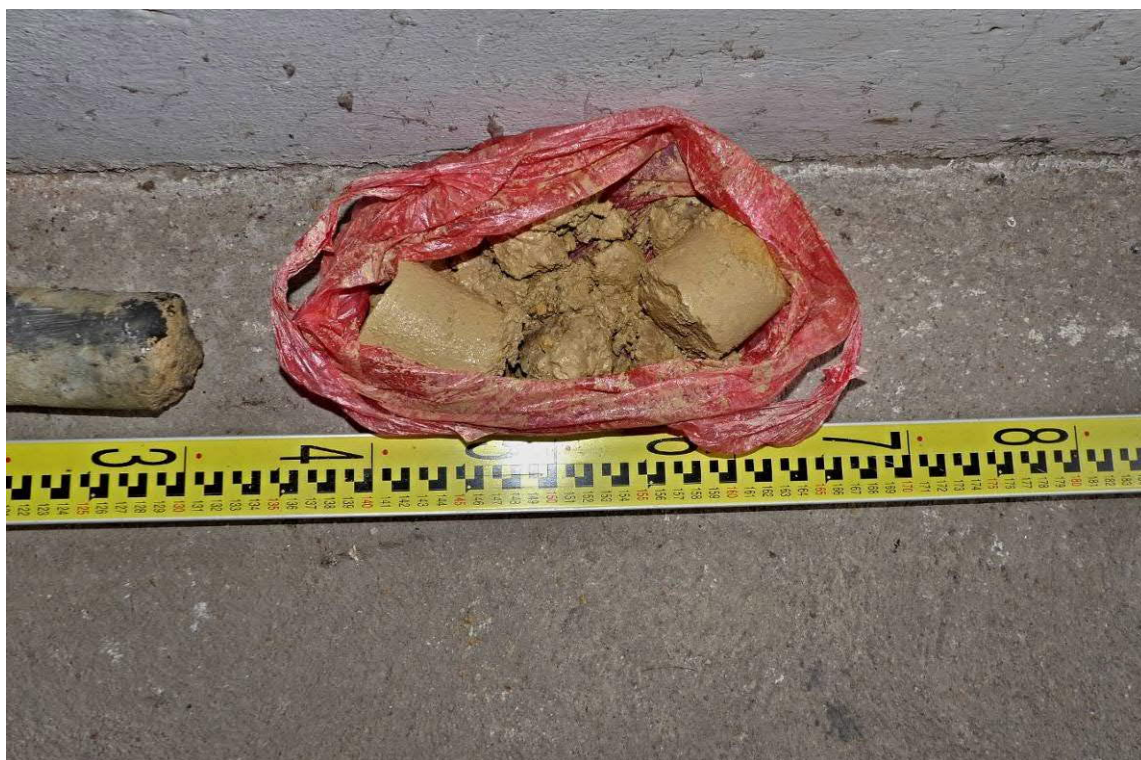
0,000 – 0,001 m	pod cihlami je vrstva asfaltové hydroizolace, tl 1 mm
0,001 – 1,30 m	základ je tvořen kompaktním betonem, kamenivo do frakce 32 mm, beton je světle šedý málo zhutněný málo pevný, při vrtání se lámá na malé kusy. Mocnost vrstvy betonového základu je cca 1,30 m
1,30 – 1,90 m	pod vrstvou základu je od úrovně cca 1,30 m pod povrchem rostlé podloží charakteru zahliněných štěrků s úlomky a kusy písčitých slínovců, reprezentující silně až zcela zvětralé skalní podloží, tvořící základovou půdu pasu a podrobněji charakterizované v následující kap. 6.2.3.

Foto č. 40
Pohled na místo vrtu S1 - dl. 1,90 m - pod základy
obvodová zeď ostění pravého okna u severní fasády
