„MODERNIZACE TRATI Kladno (včetně) -
Kladno-Ostrovec (včetně)“

**ŽST. Kladno – trafostanice TS 4135
stavebnětechnický průzkum**

březen 2021

Název zprávy: **Stavebně technický průzkum trafostanice**
a bývalé svařovny kolejnic

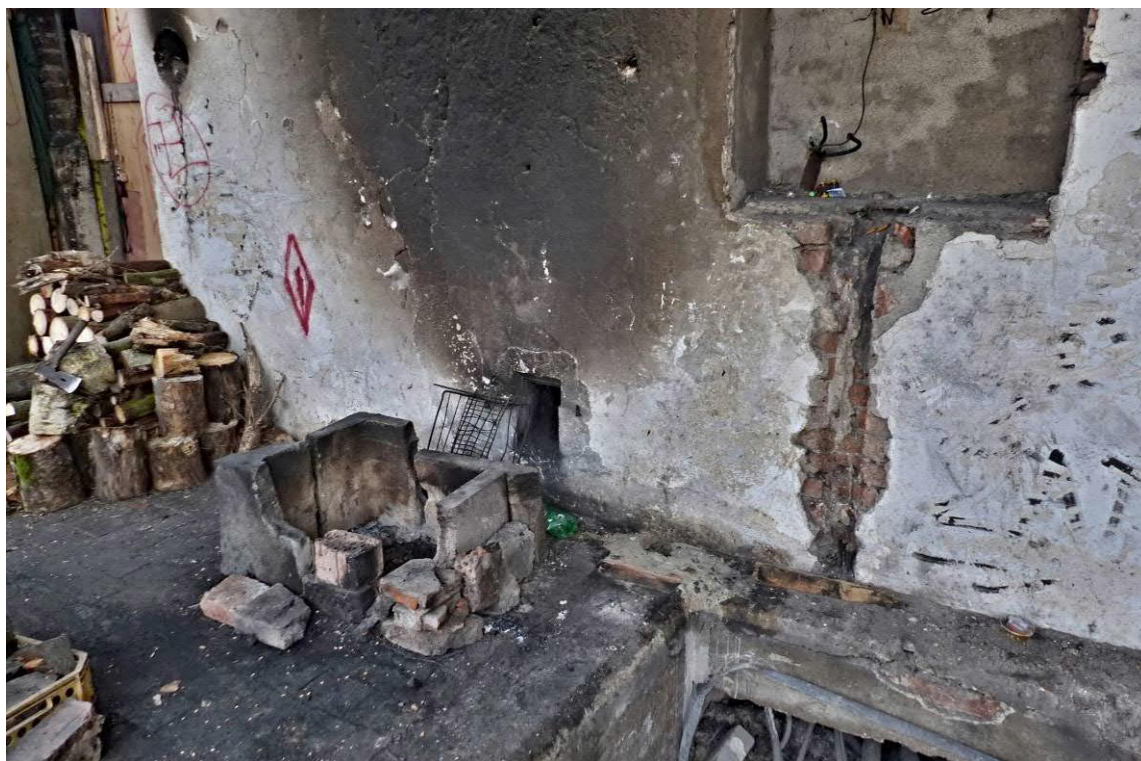
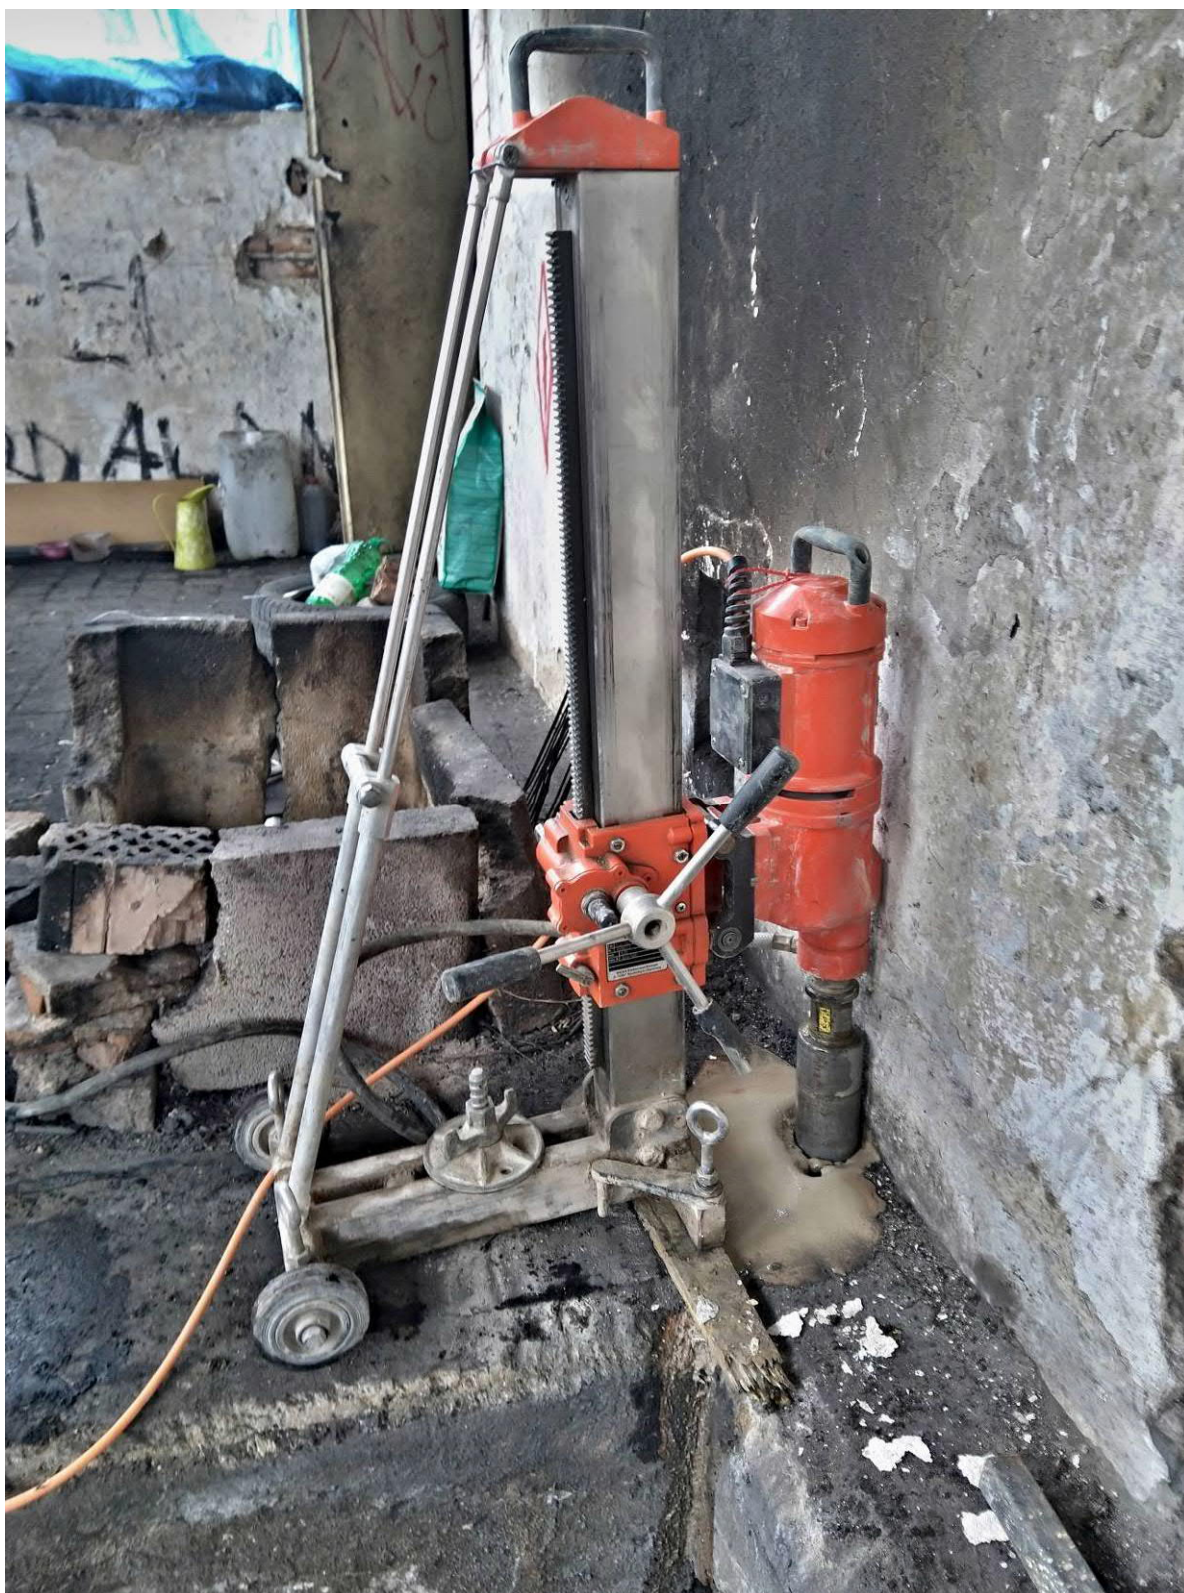
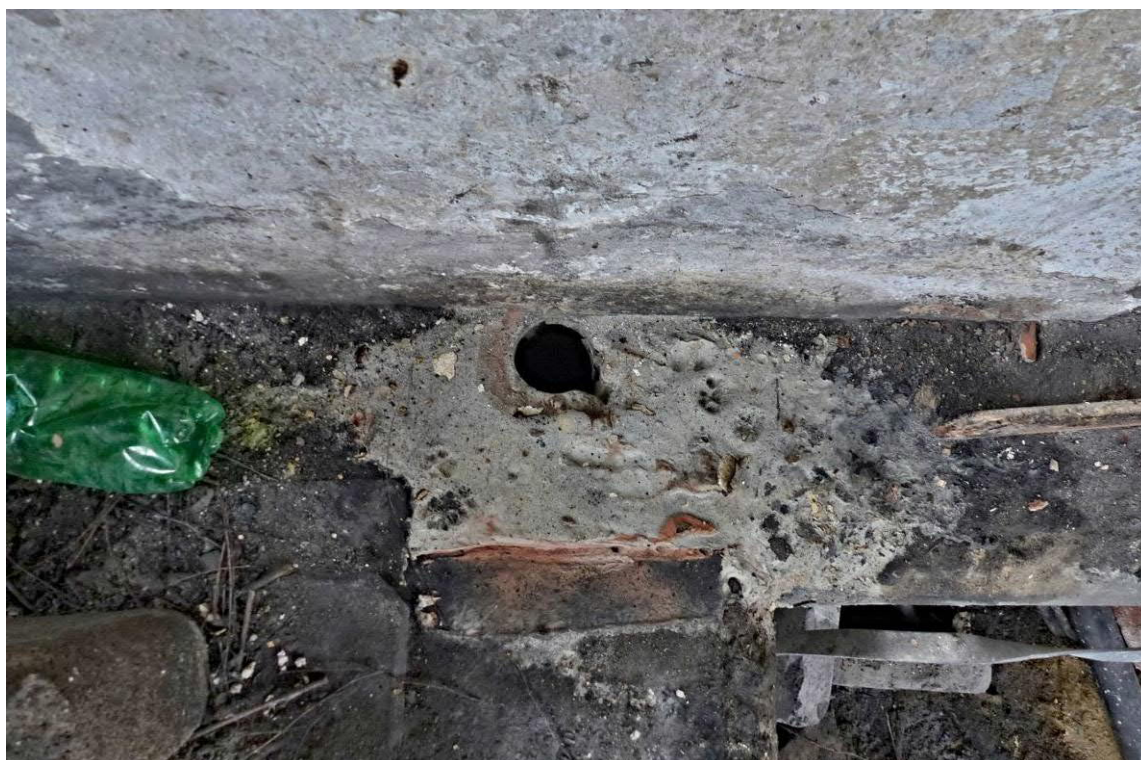
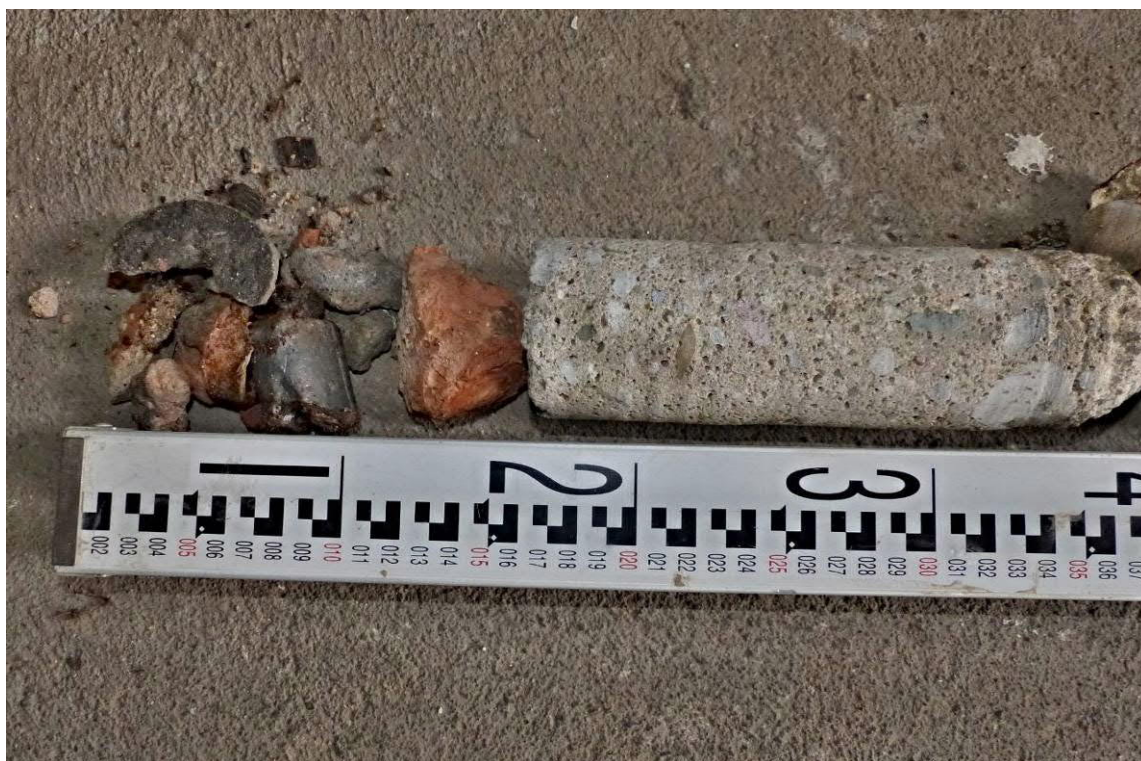
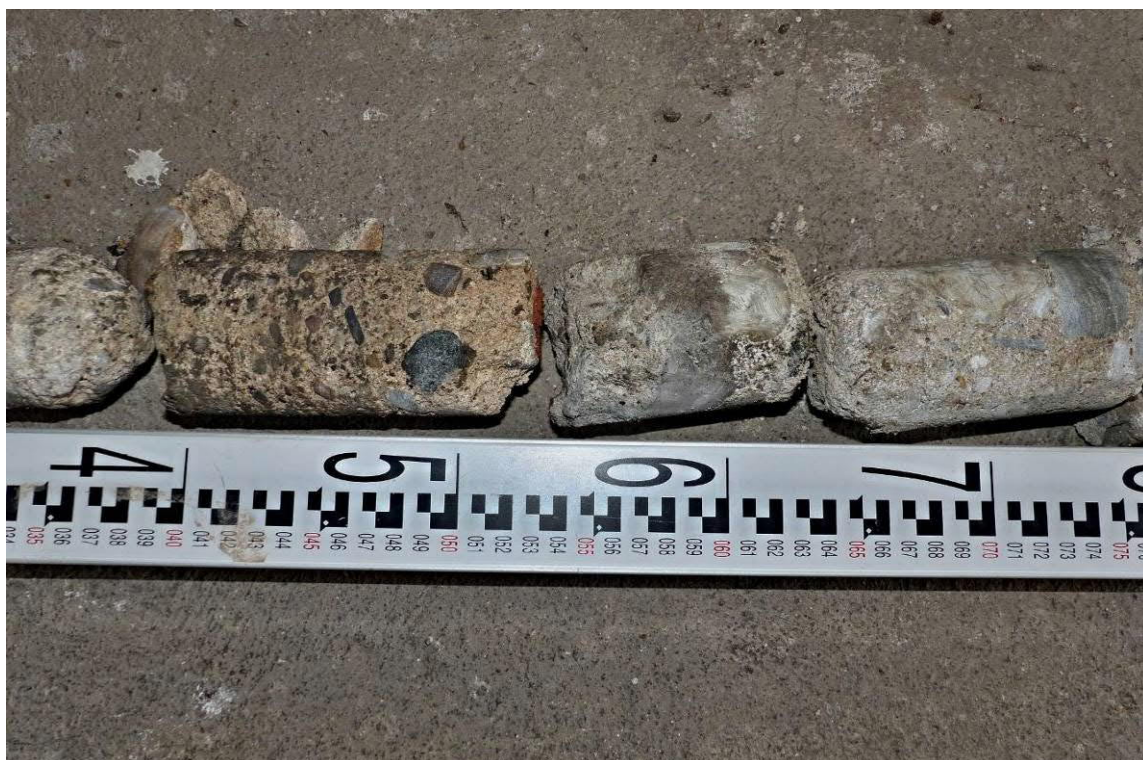
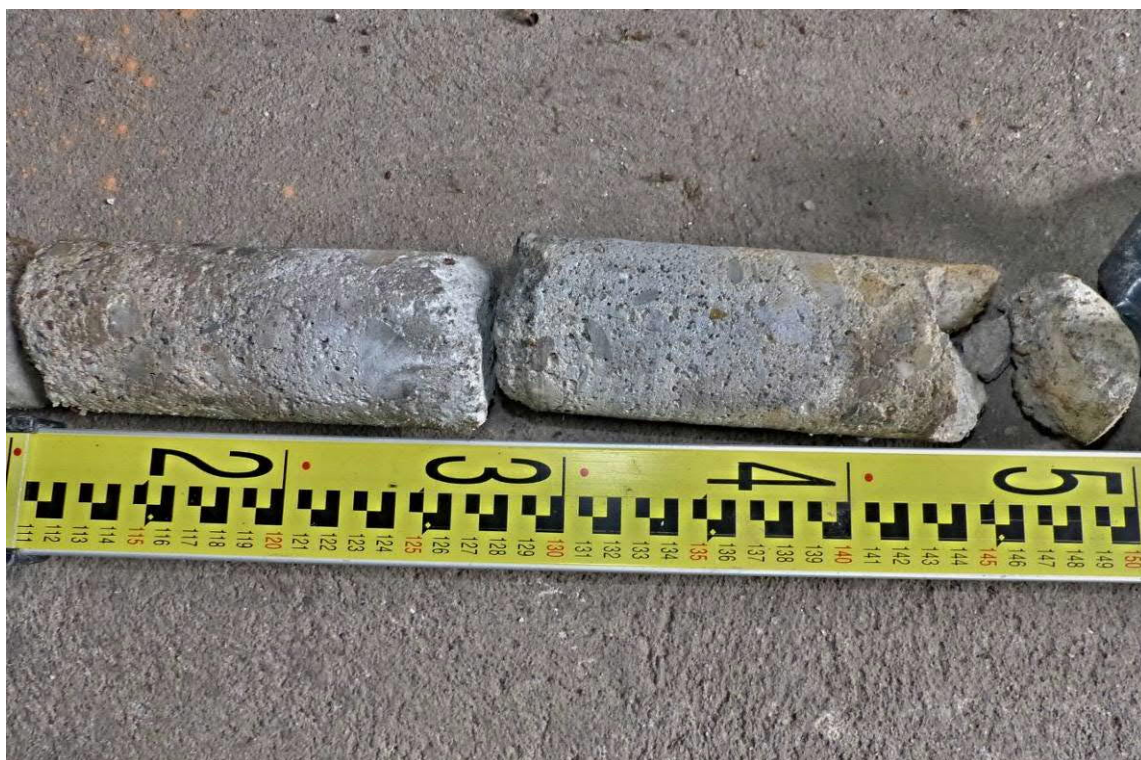
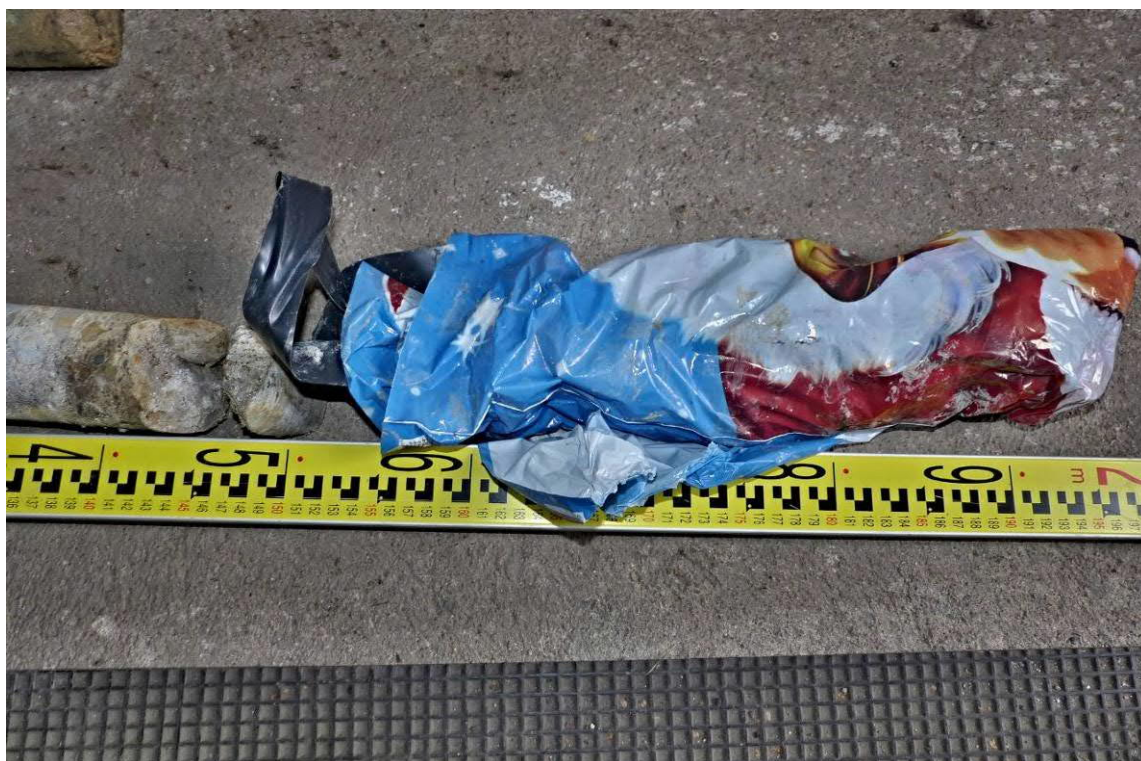
0,00 – 0,16 m	cihly, tl 16 cm
0,16 – 1,48 m	betonový základ je tvořen několika druhy betonů, kamenivo do frakce 32 mm, beton je světle šedý málo zhutněný málo pevný, při vrtání se lámá na malé kusy. Mocnost vrstvy betonového základu je cca 1,32 m
1,48 – 1,84 m	pod vrstvou základu je bylo zastiženo rostlé podloží charakteru zahliněných štěrků s úlomky a kusy písčitých slínovců, reprezentující silně až zcela zvětralé skalní podloží, tvořící základovou půdu pasu a podrobněji charakterizované v následující kap. 6.2.3.

Pohled na místo vrtu S2 - dl. 1,84 m
pod základy střední nosné zdi

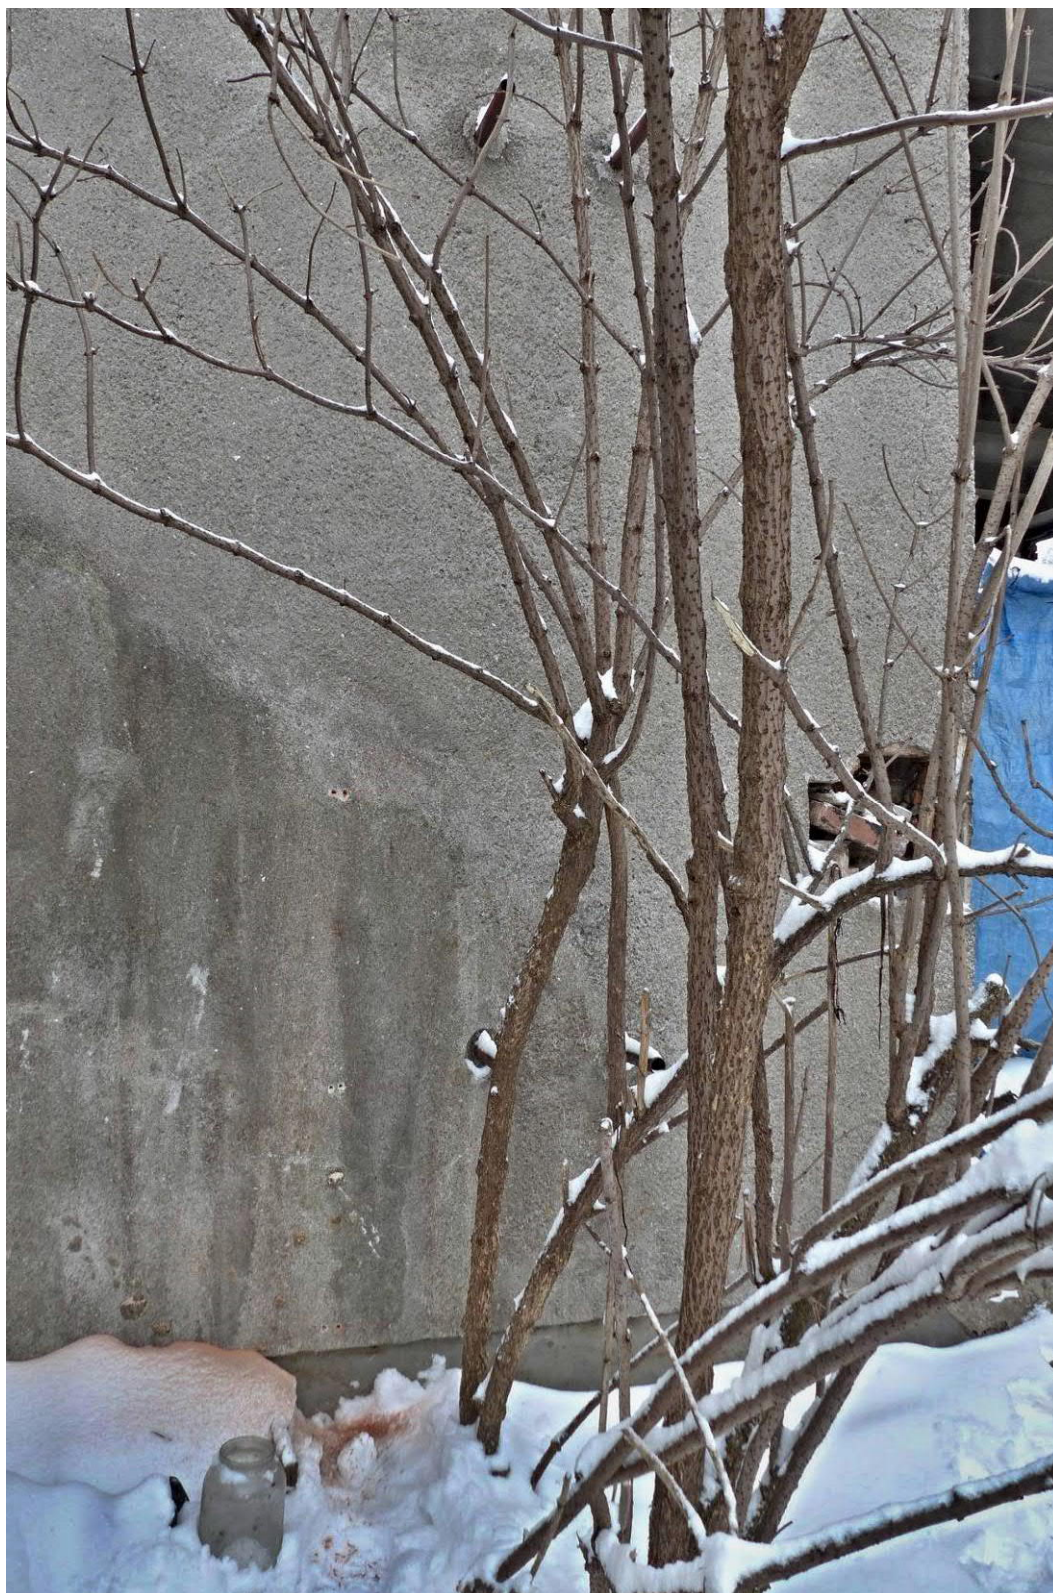
Foto č. 72

Pohled na místo, kde byla vlhkost ověřována na profilu W1

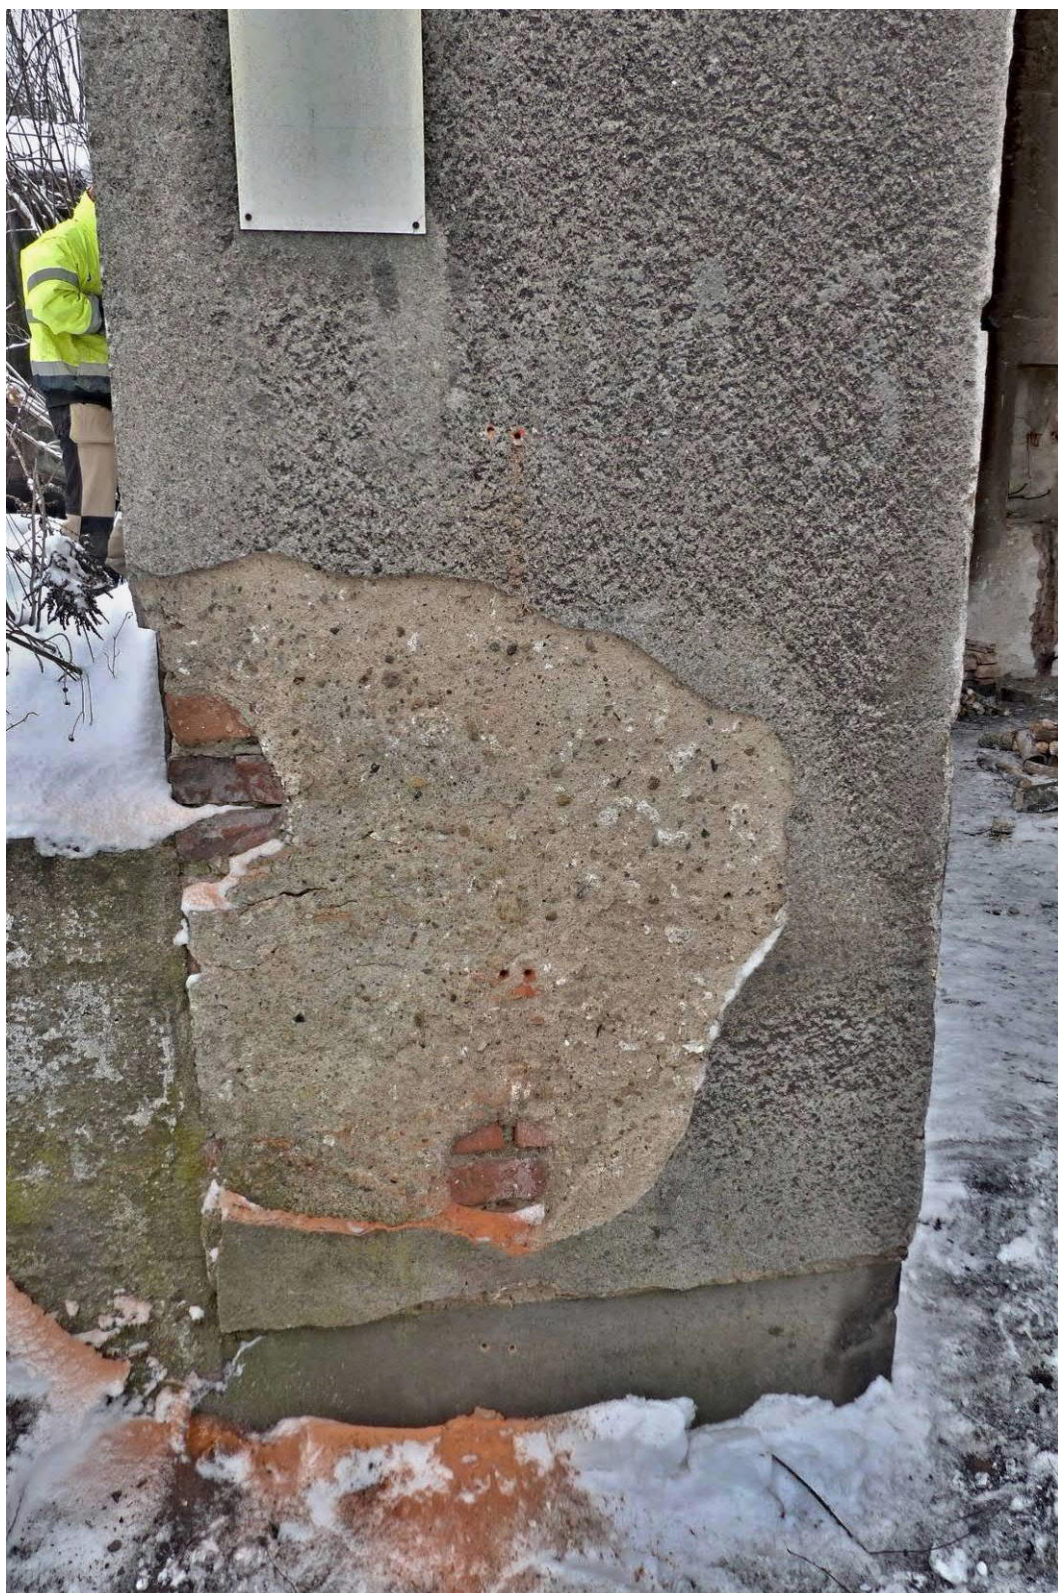
Foto č. 73

Pohled na místo, kde byla vlhkost ověřována na profilu W2

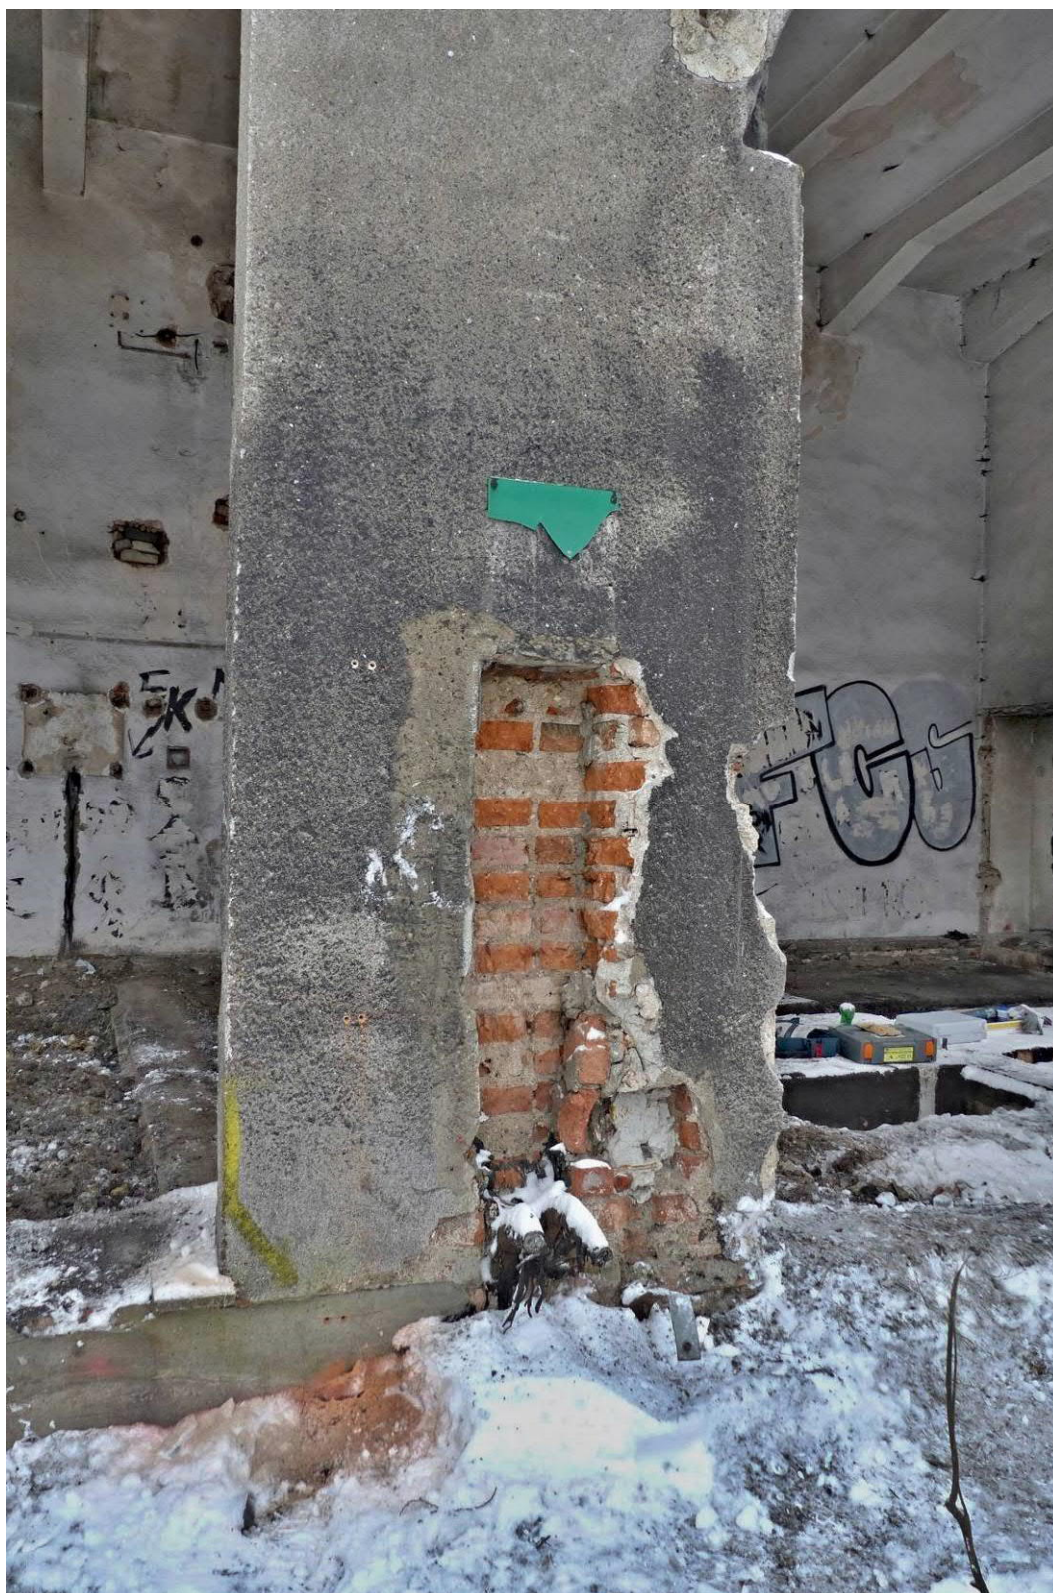
Foto č. 74

Pohled na místo, kde byla vlhkost ověřována na profilu W3

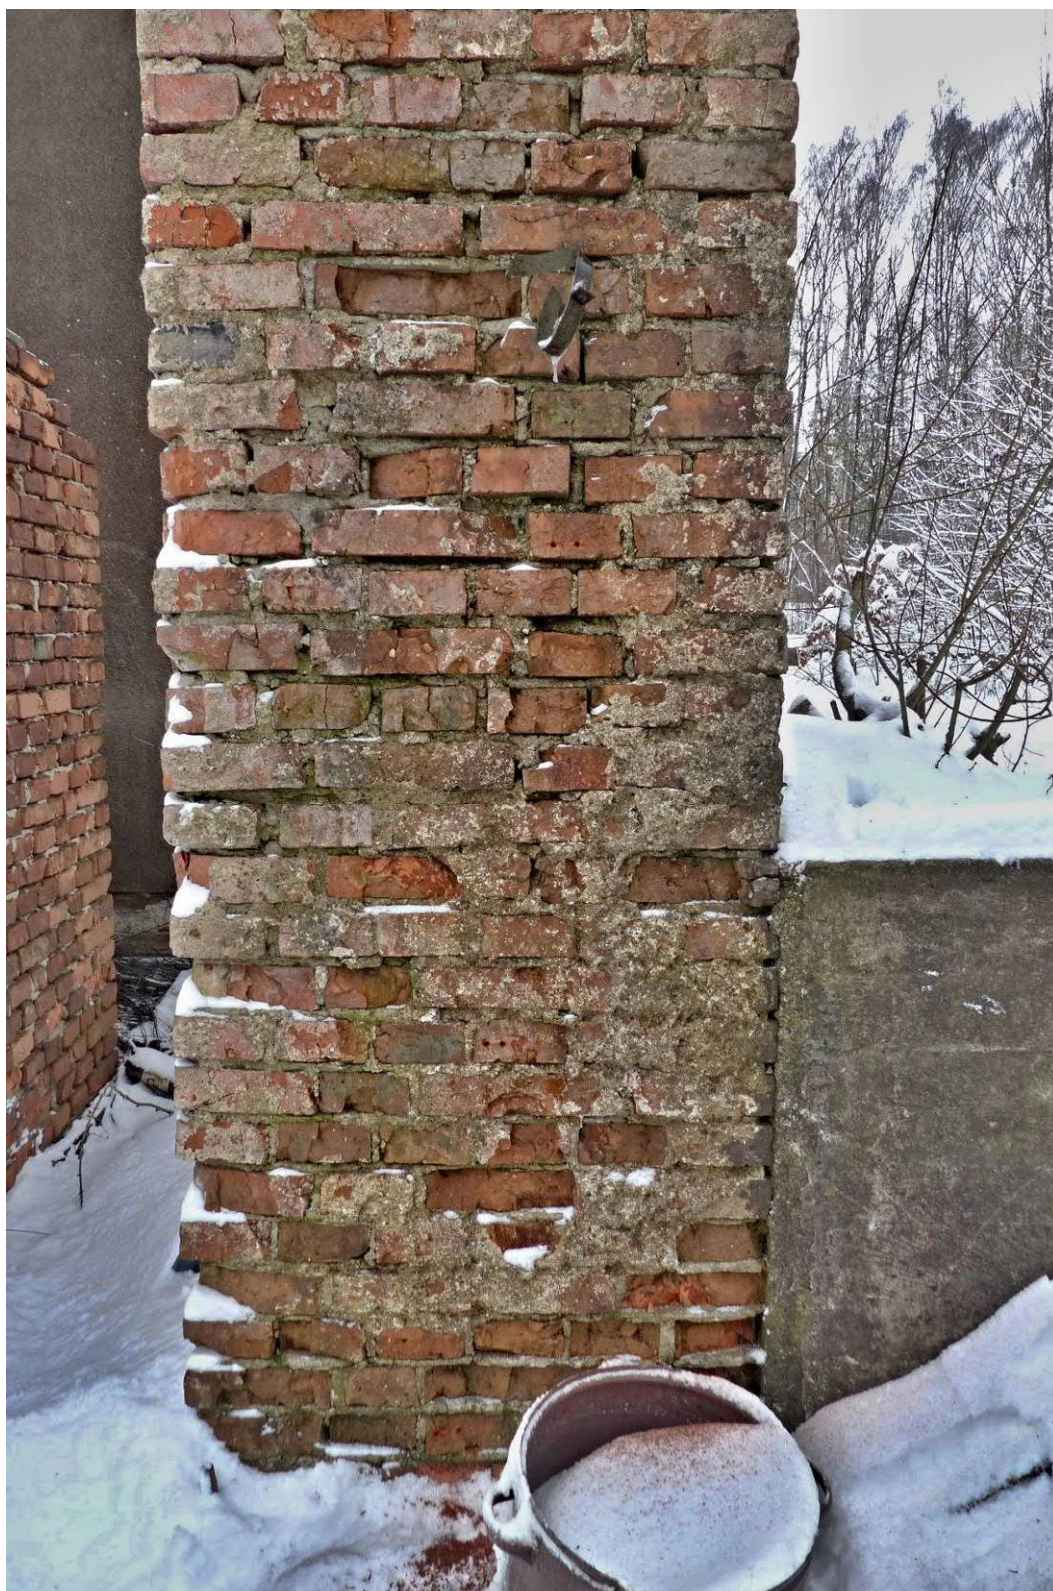
Foto č. 75

Pohled na místo, kde byla vlhkost ověřována na profilu W4

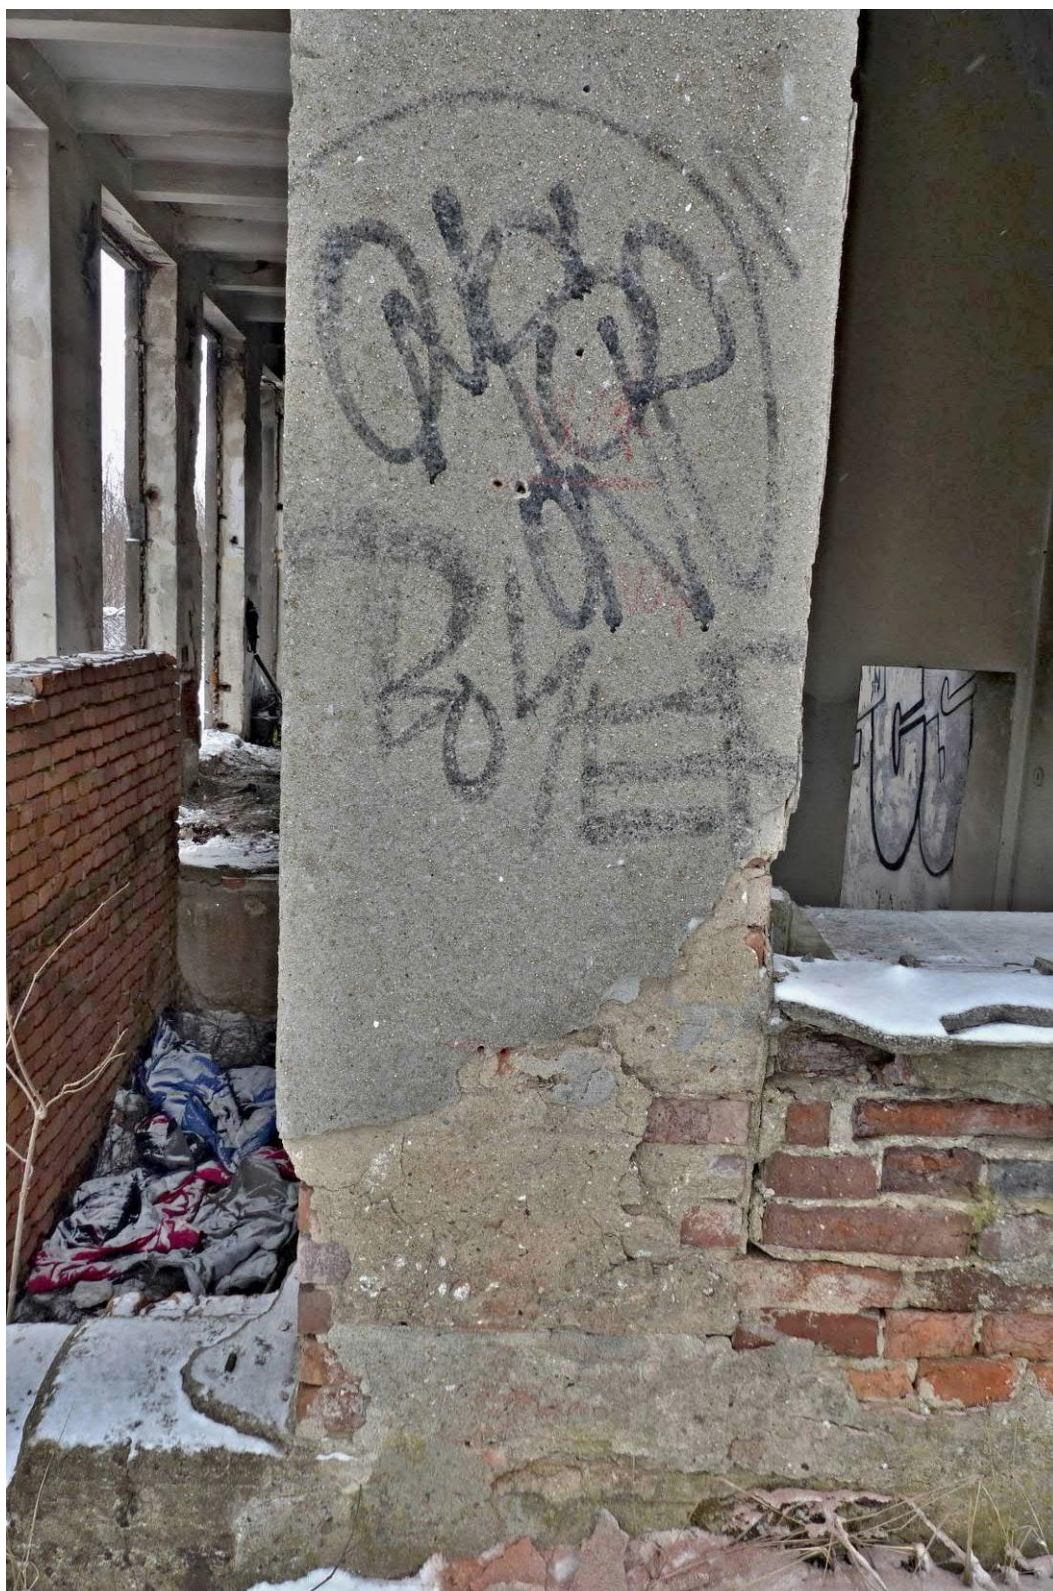
Foto č. 76

Pohled na místo, kde byla vlhkost ověřována na profilu W5

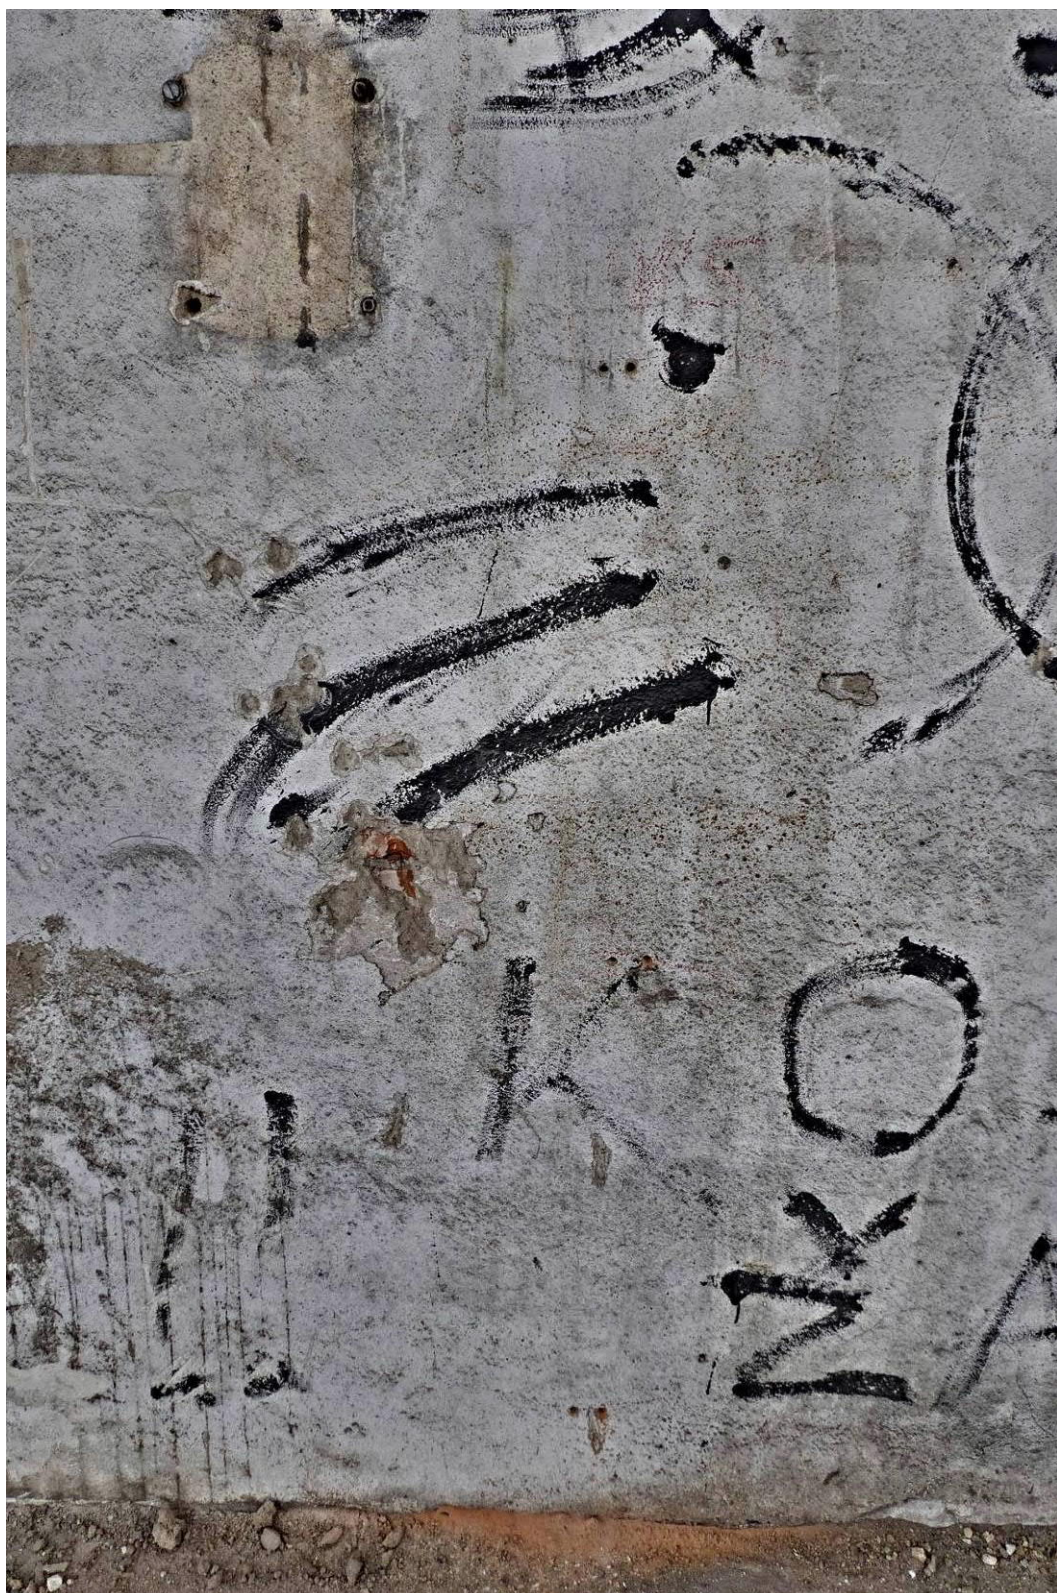
Foto č. 77

- zdivo je významně syceno z prostoru pod úrovní terénu (vlivem srážek, nefunkční vodorovné hydroizolace a též od vegetace, která sahá až k objektu). Není zde žádný okapní chodník, který by zabránil prorůstání vegetace až k objektu; ke značnému provlhnutí zdiva na vlhkostní profilu č. 4 přispívá i chybějící dešťový svod ze střechy.
- na vysoké vlhkosti se významně podílí i vlhkost vztlínající do zdiva z rostlého podloží resp. z nižších poloh zdiva.

Pohled na místo, kde byla vlhkost ověřována na profilu W6
