„MODERNIZACE TRATI Kladno (včetně) -
Kladno-Ostrovec (včetně)“

**ŽST. Kladno – trafostanice TS 4135
stavebnětechnický průzkum**

březen 2021

Název zprávy: **Stavebně technický průzkum trafostanice**
a bývalé svařovny kolejnic

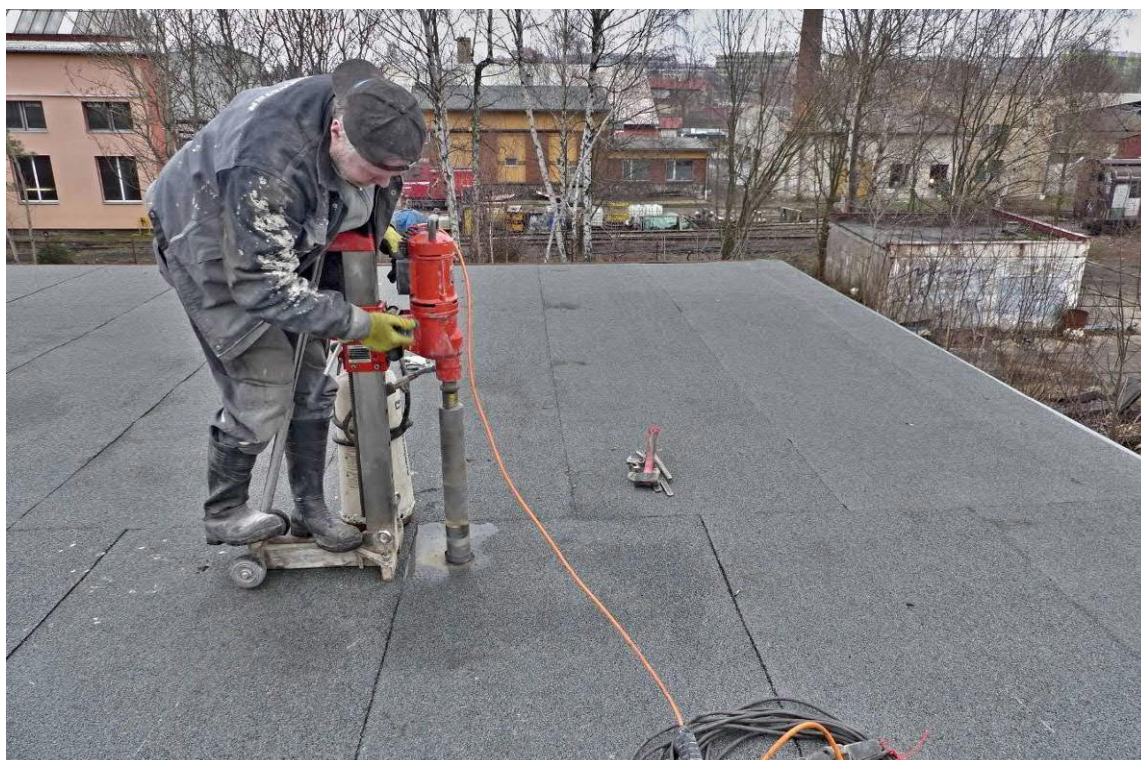
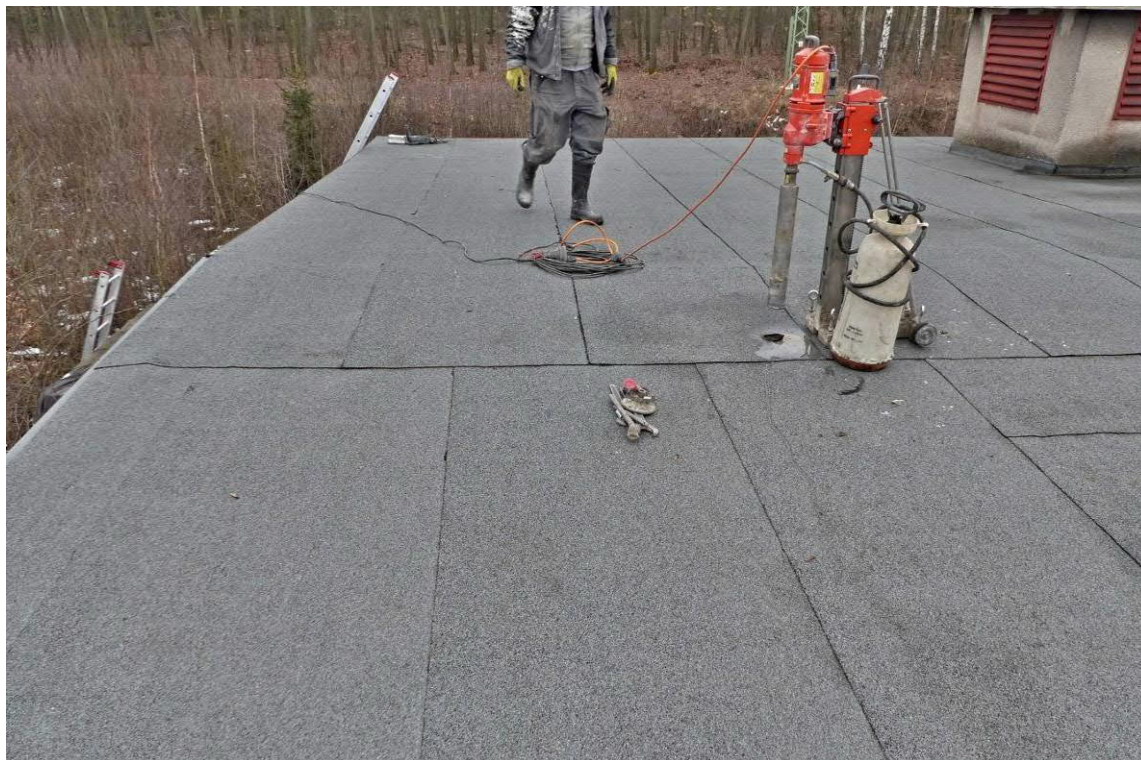
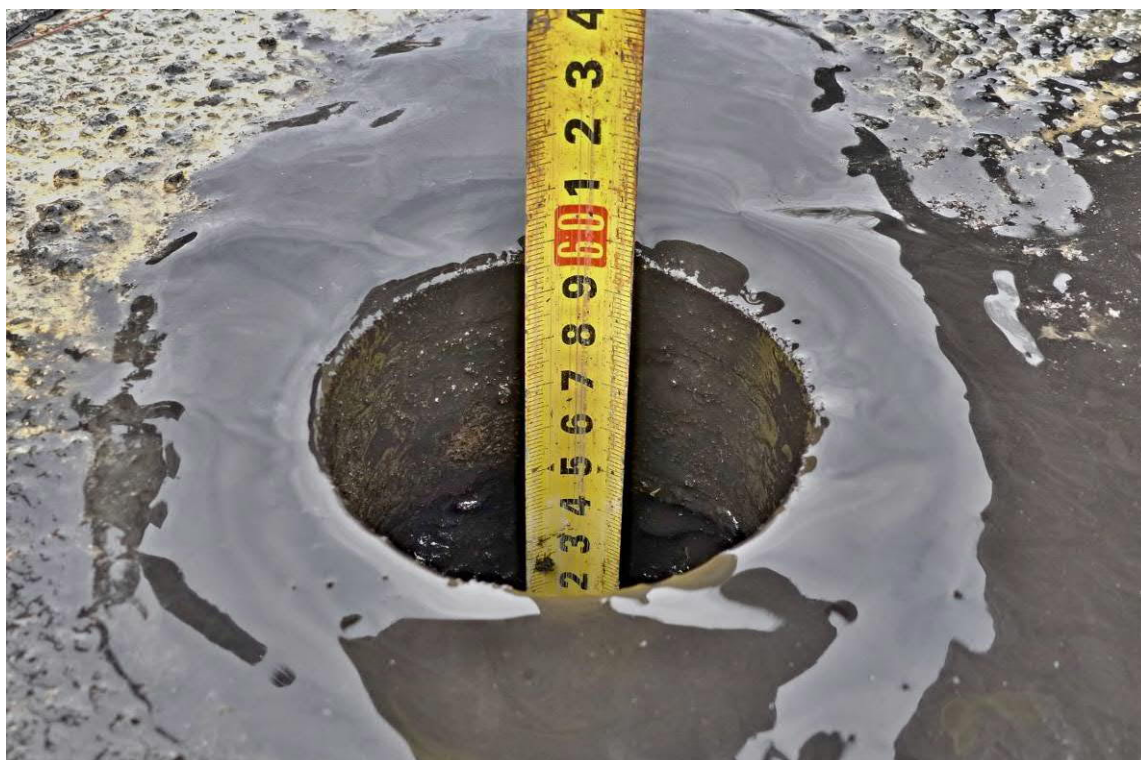
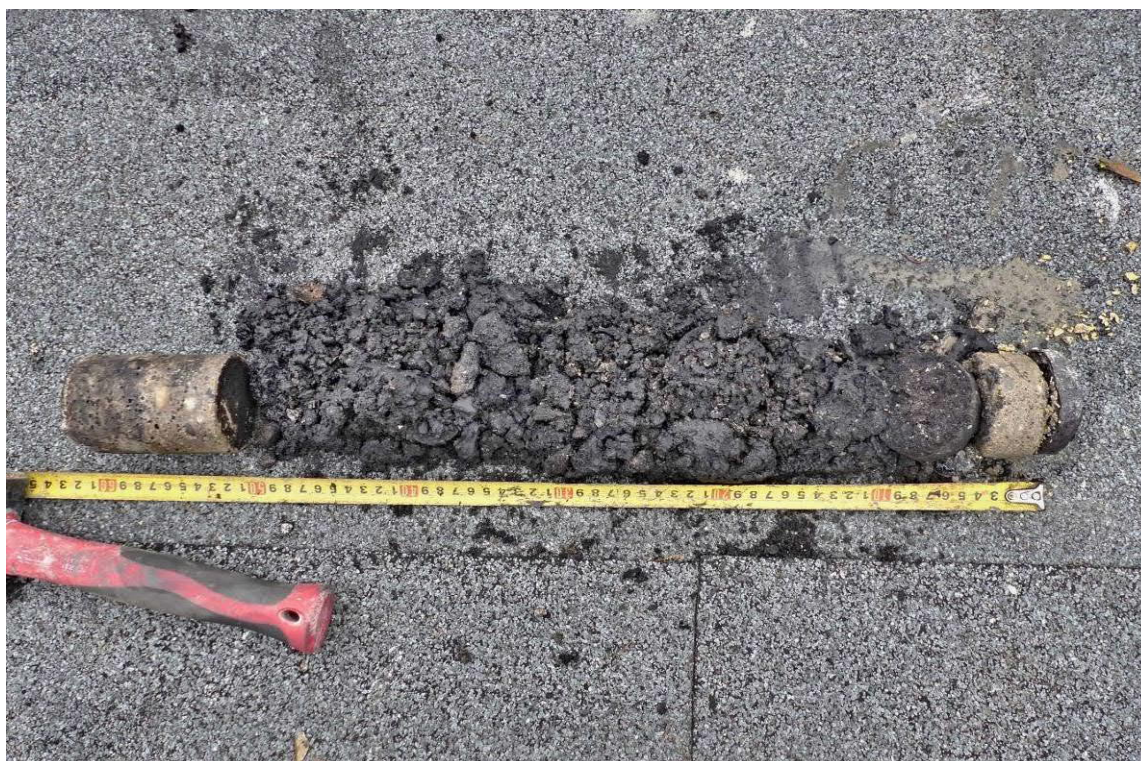
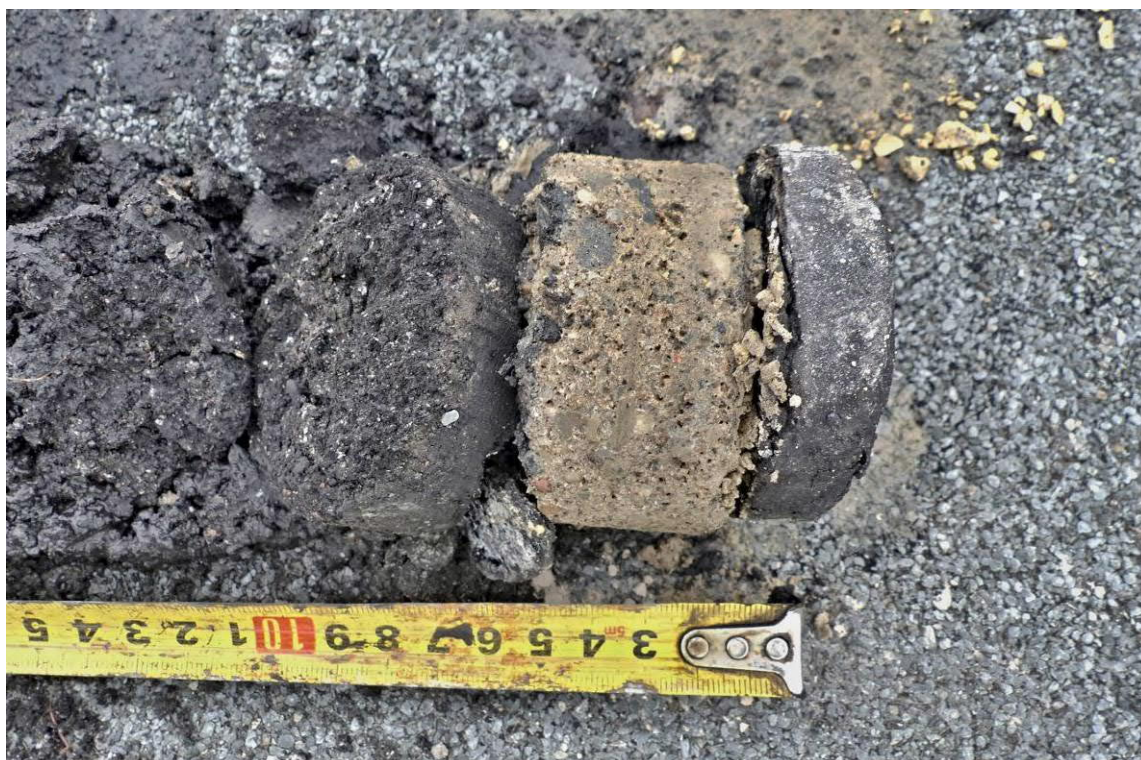
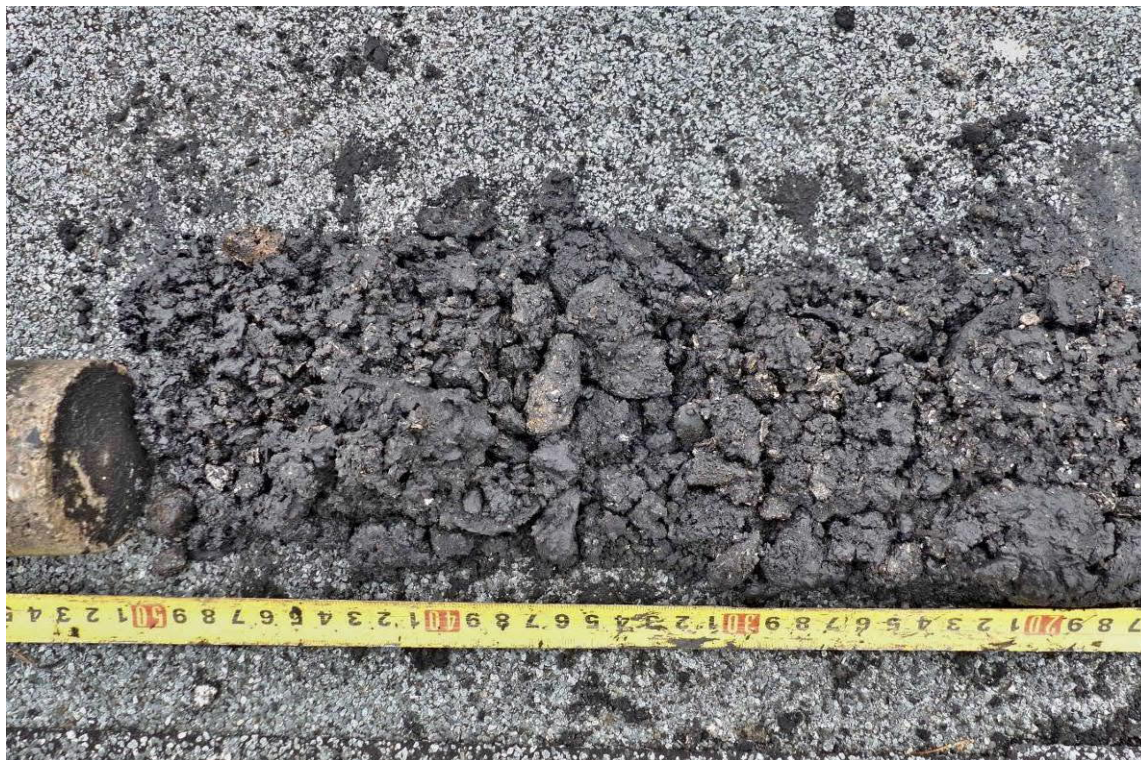
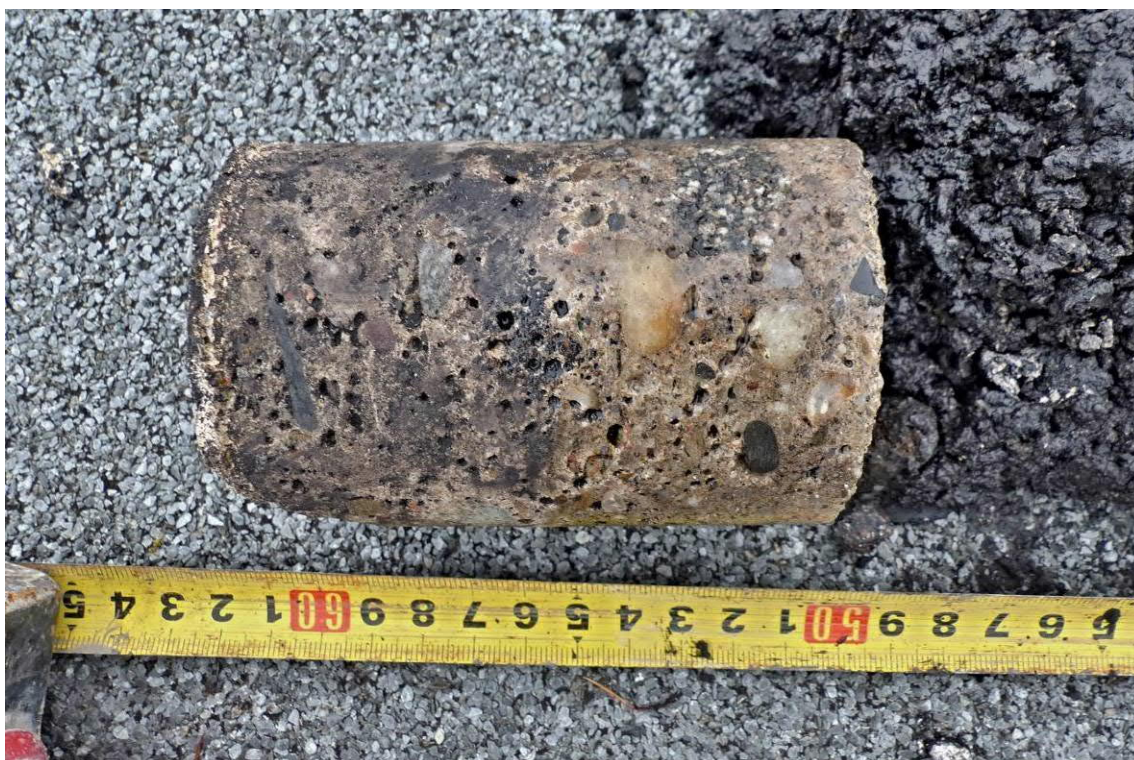
0,00 – 0,30 m pouze prostá železobetonová deska bez dalších vrstev.

Pohled na místo, kde byla ověřena konstrukce a skladba ploché střechy
Stropní konstrukce nad bývalou svařovnou kolejnic sonda ST1

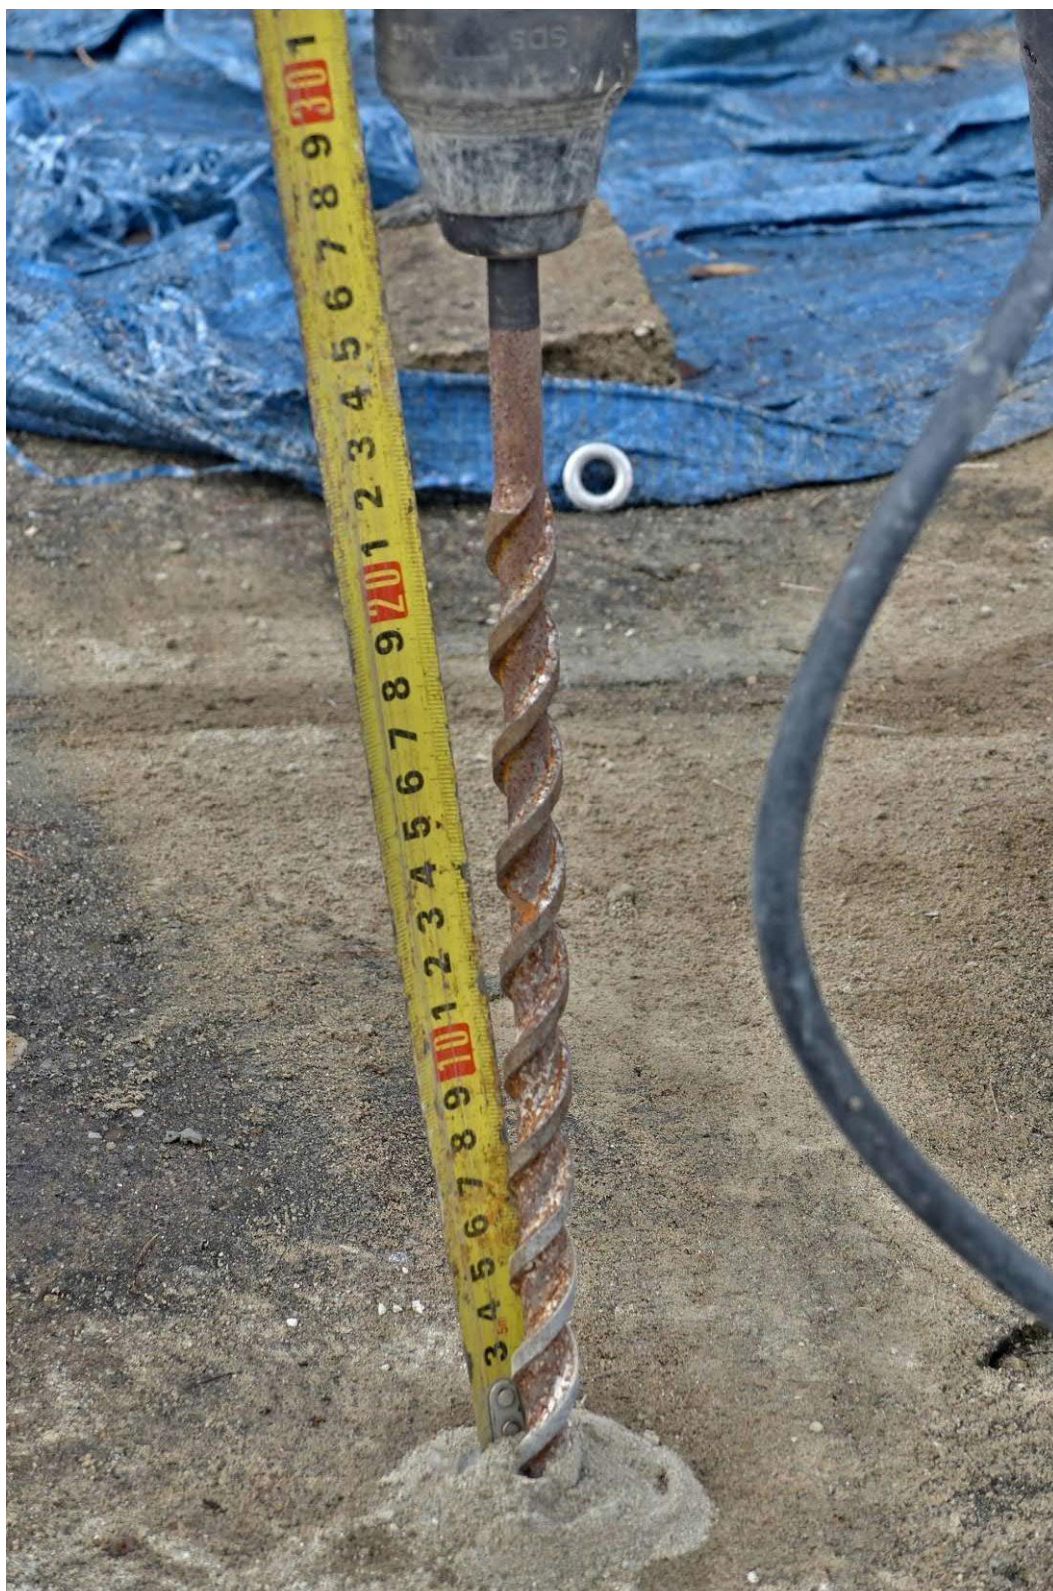
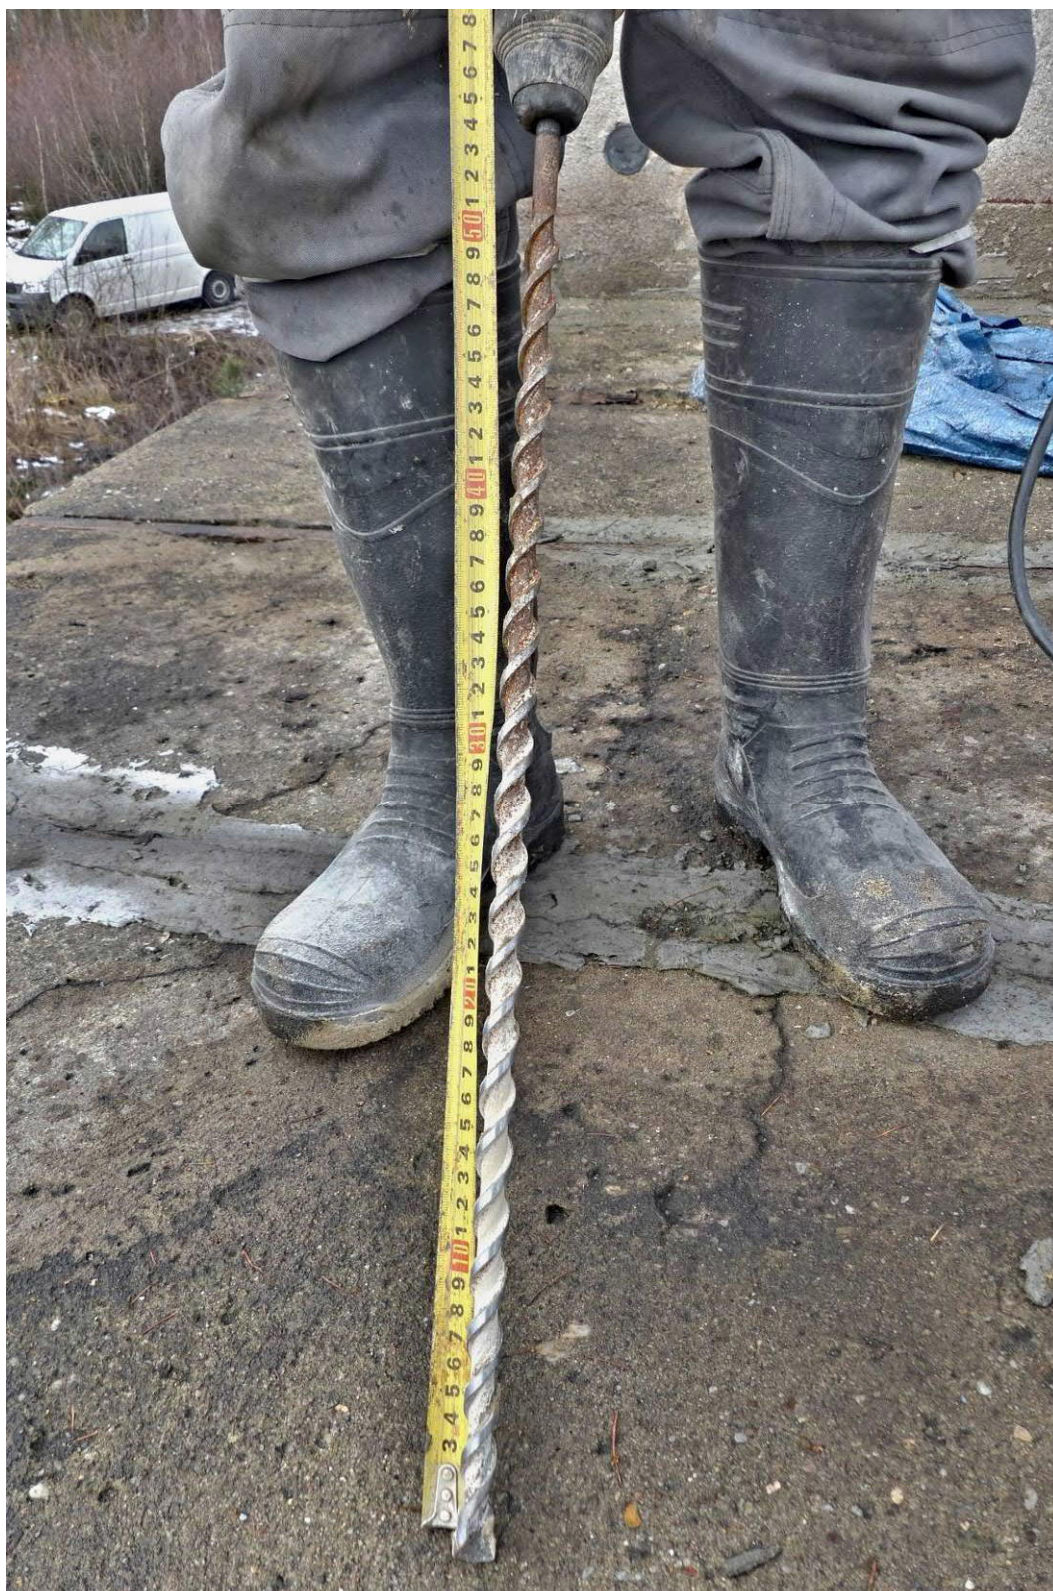
Konstrukce a skladba ploché střechy byla ověřena pomocí plnoprofilového vrtu uprostřed ploché střechy. Fotodokumentace vrtu je obsažena v kapitole č. 7 (foto 86-88) a zjištění skladby střechy v sondě je následující:

Měření délky zasunutí vrtáku do konstrukce střechy
Stropní konstrukce střechy nad přístavkem na východní straně u trafostanice – ST2

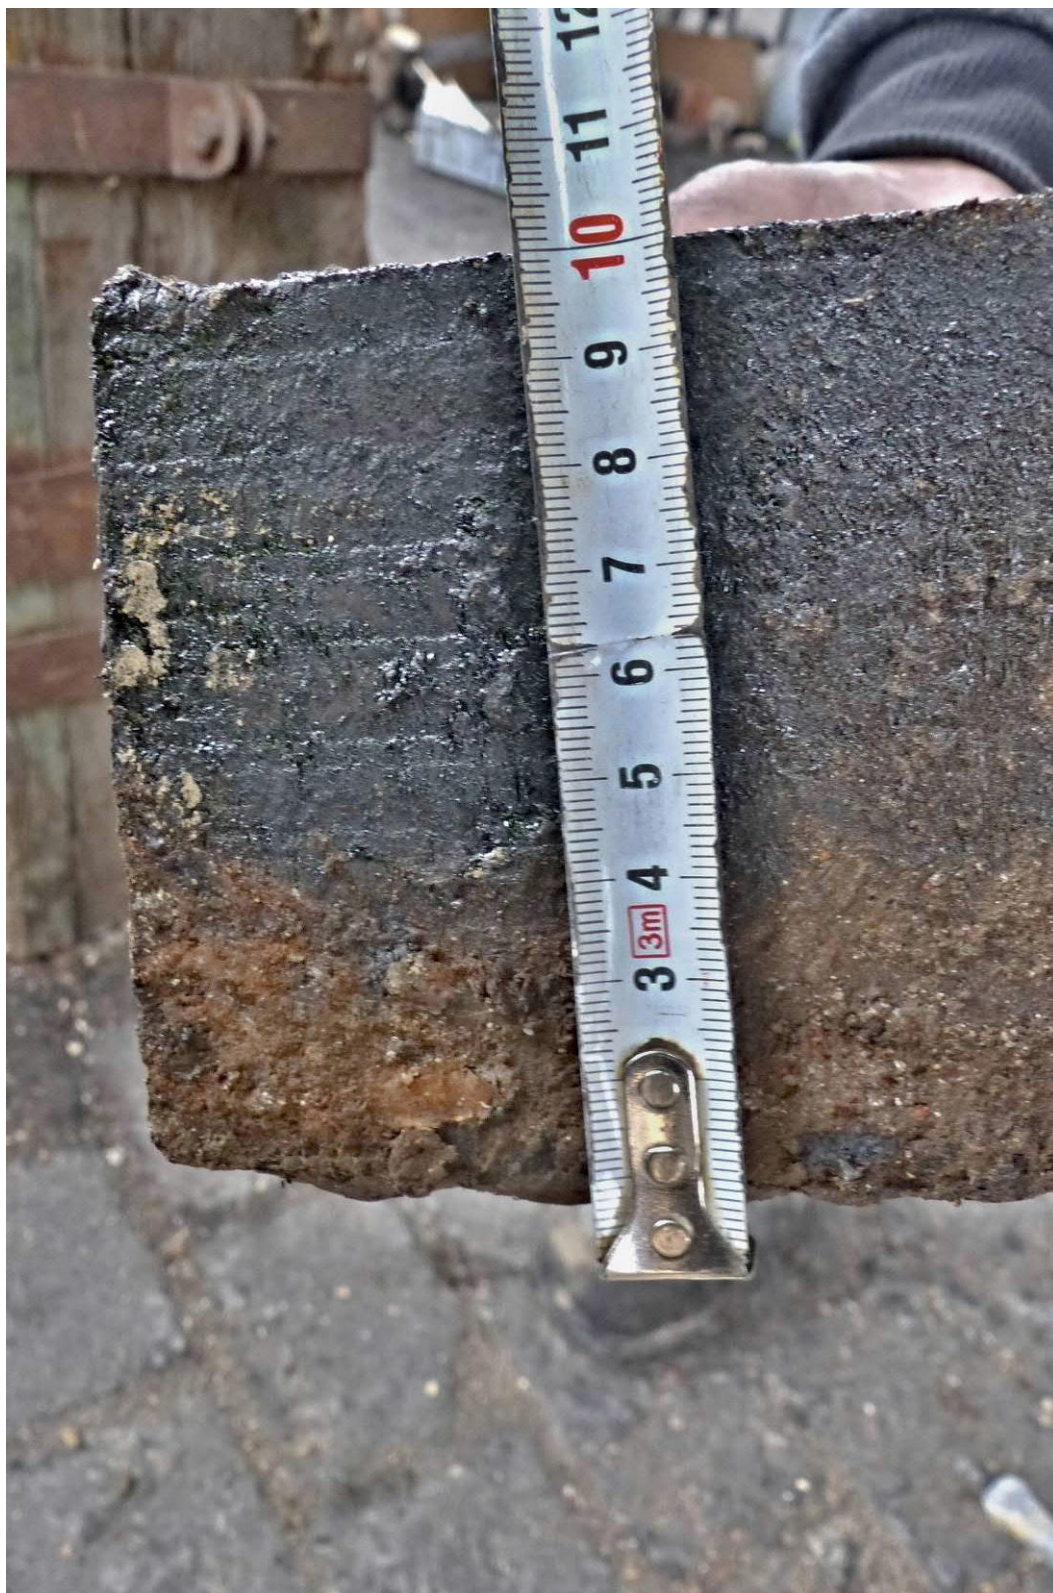
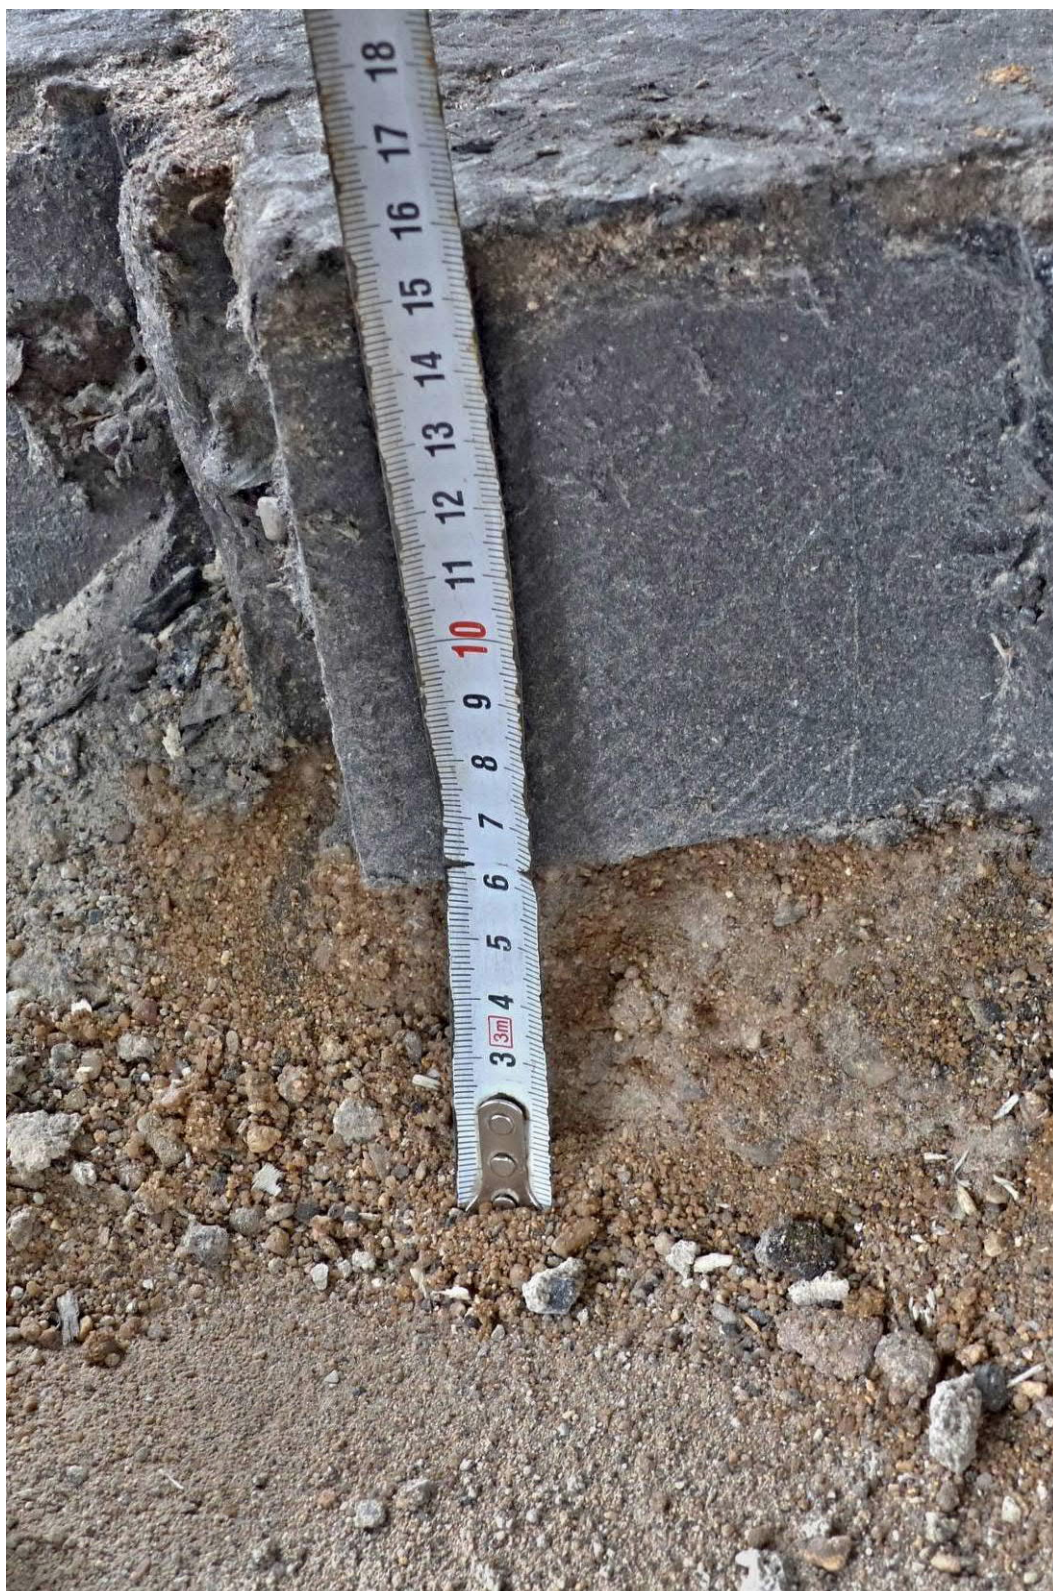
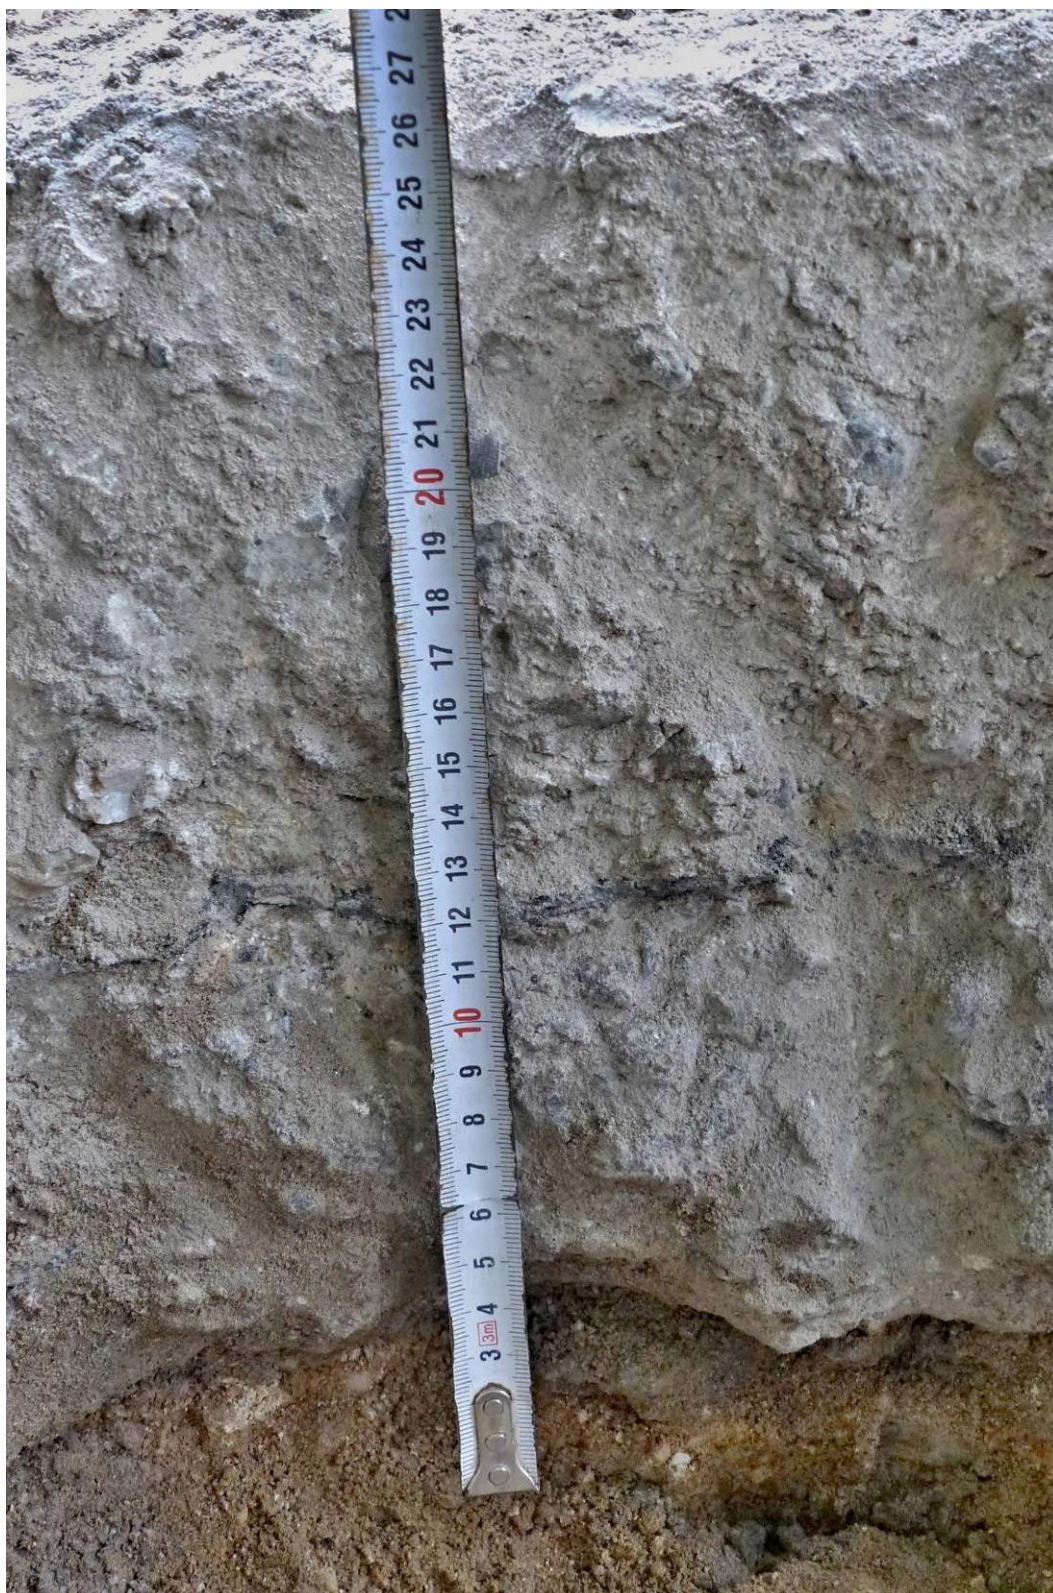
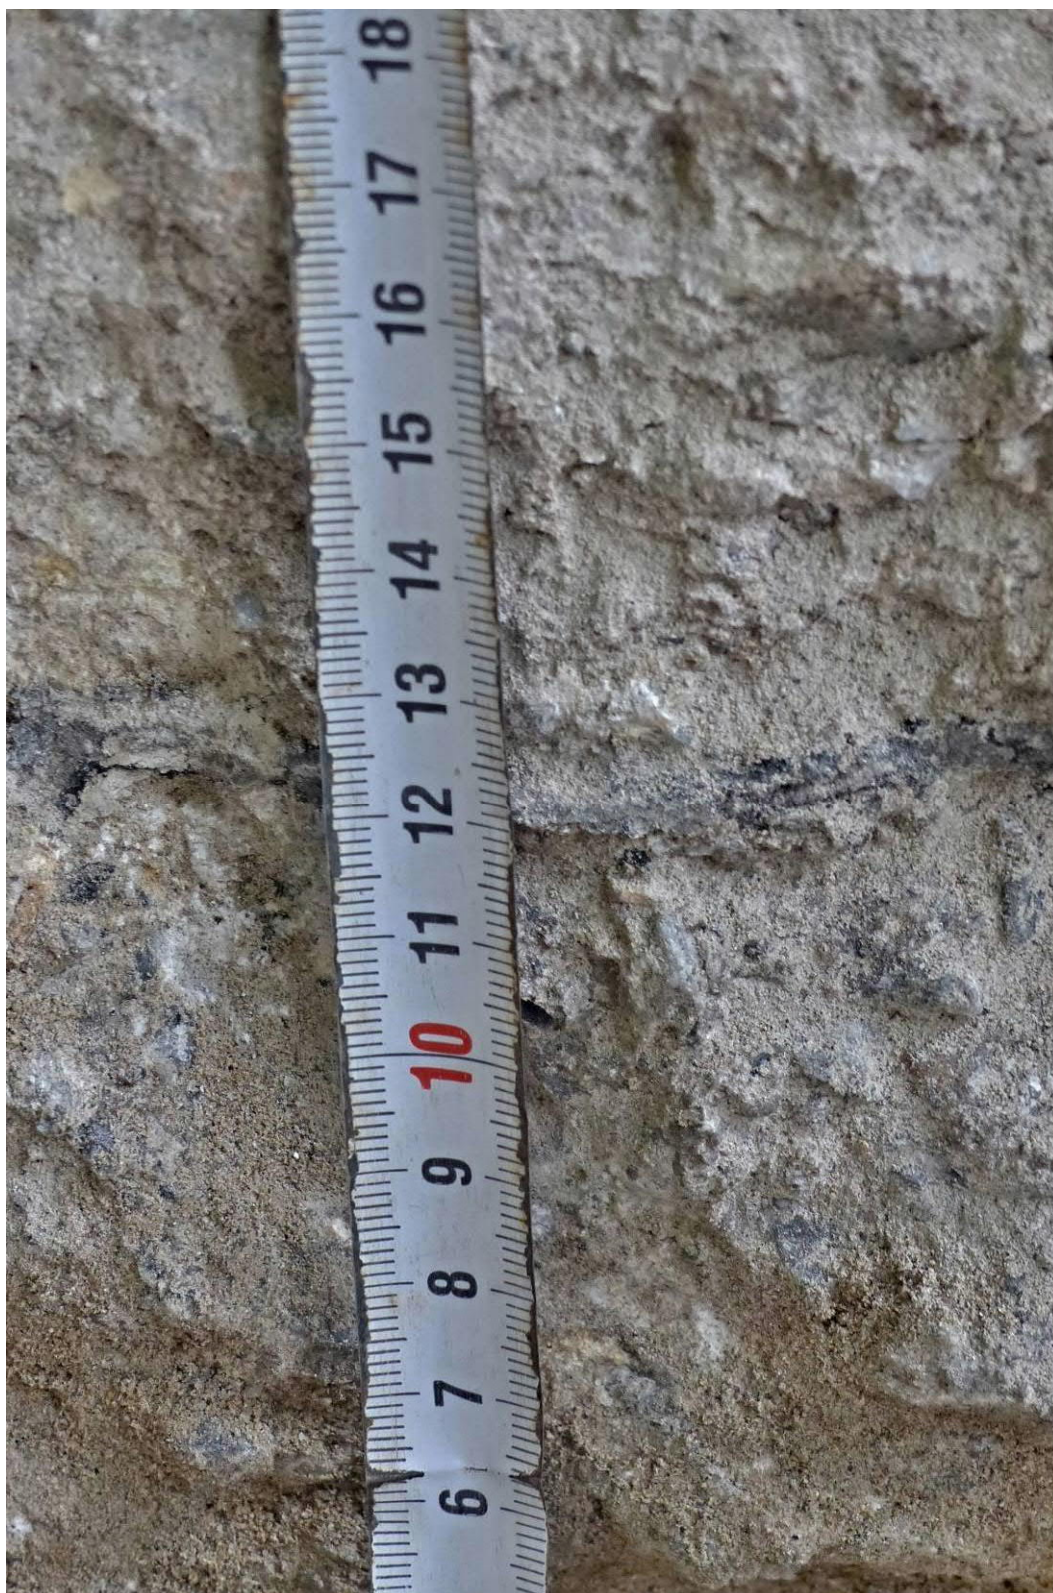
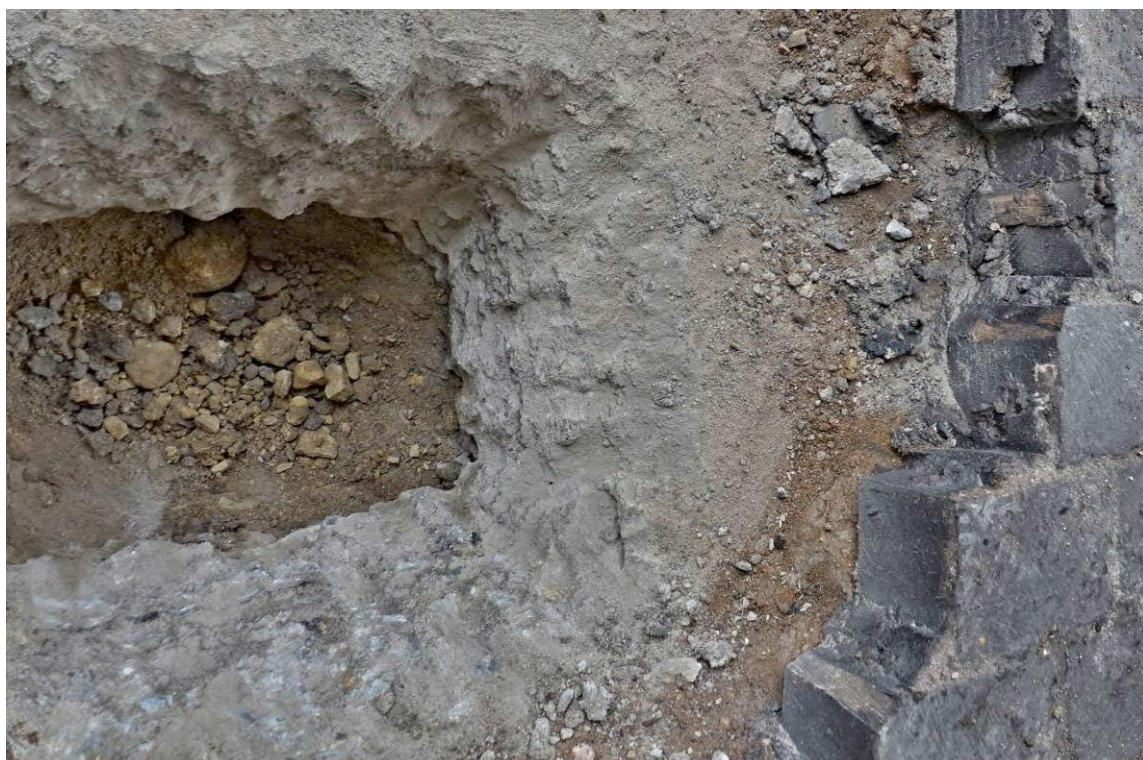
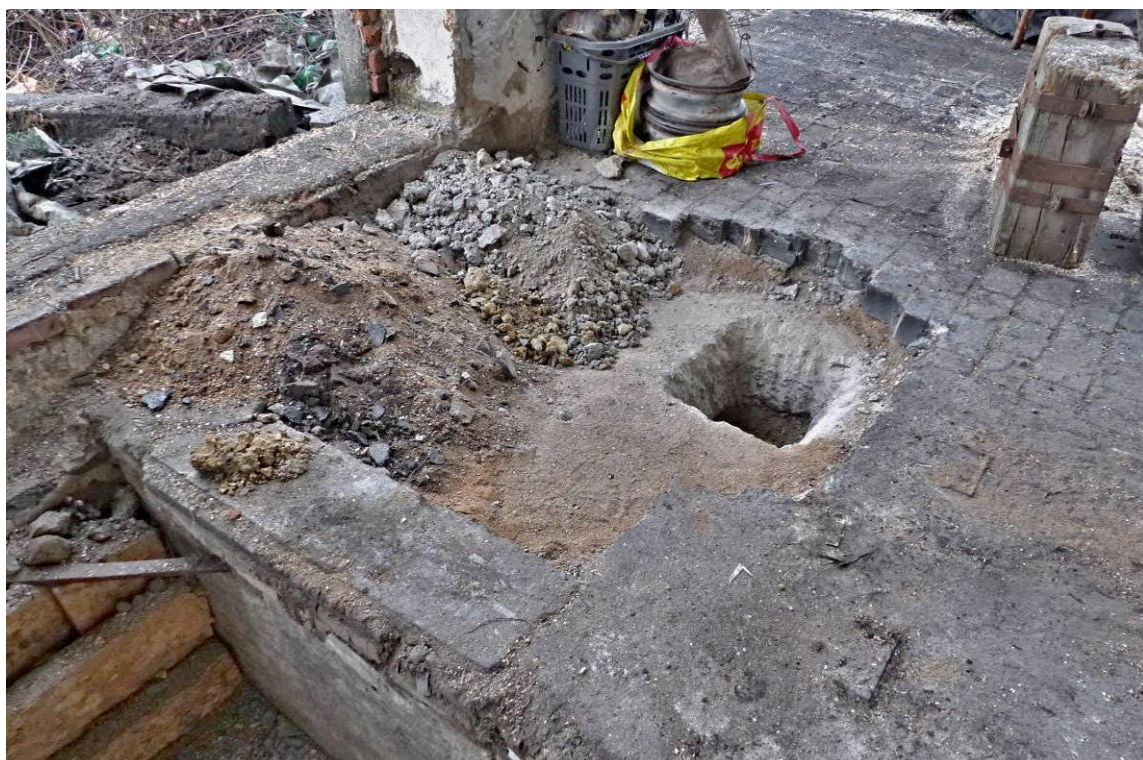
- čistou podlahu tvoří dřevěné špalíky zalité a pojené asfaltem 100/100/100 mm;
- dále je pískový podsyp tl. 50 mm;
- betonová vrstva prostého betonu tl. 120 mm;
- vrstva asfaltové hydroizolace tl. 2 mm;
- betonová vrstva prostého betonu tl. 120 mm;
- dále již zjištěna rostlá hlinito- až jílovitopísčítá zemina

Měření tloušťky dřevěného špalíku
kopaná sonda P1 dřevěné špalíky – svařovna

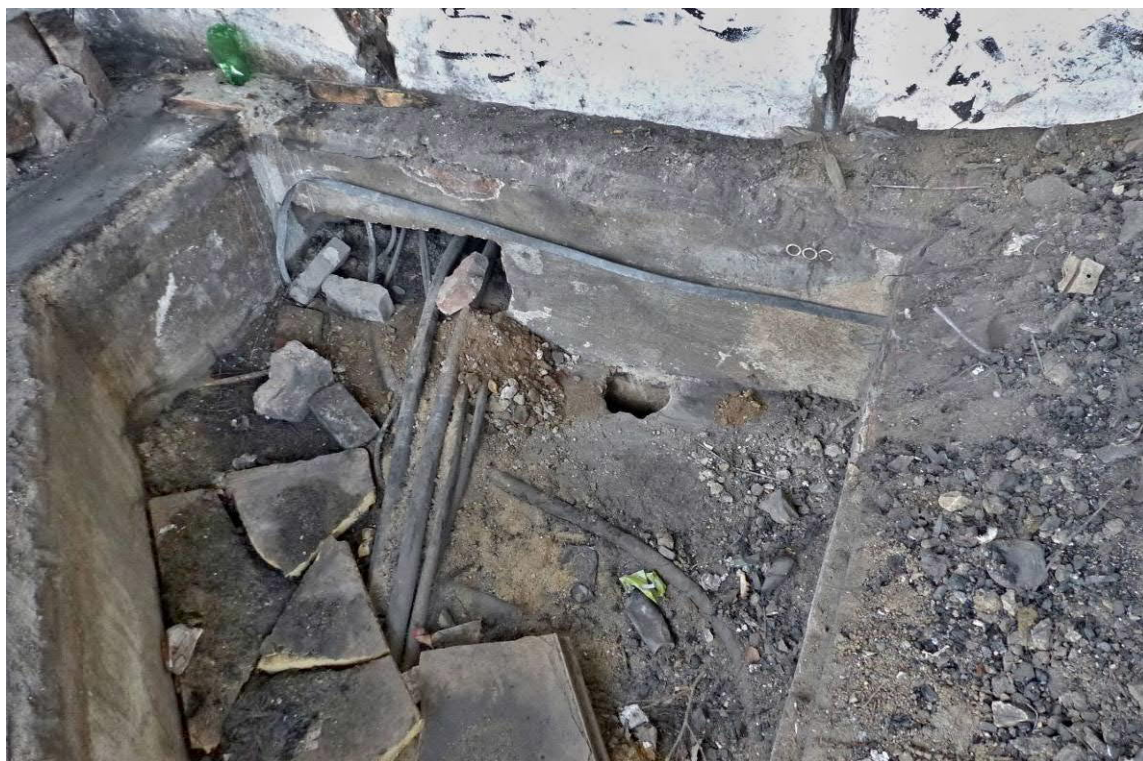
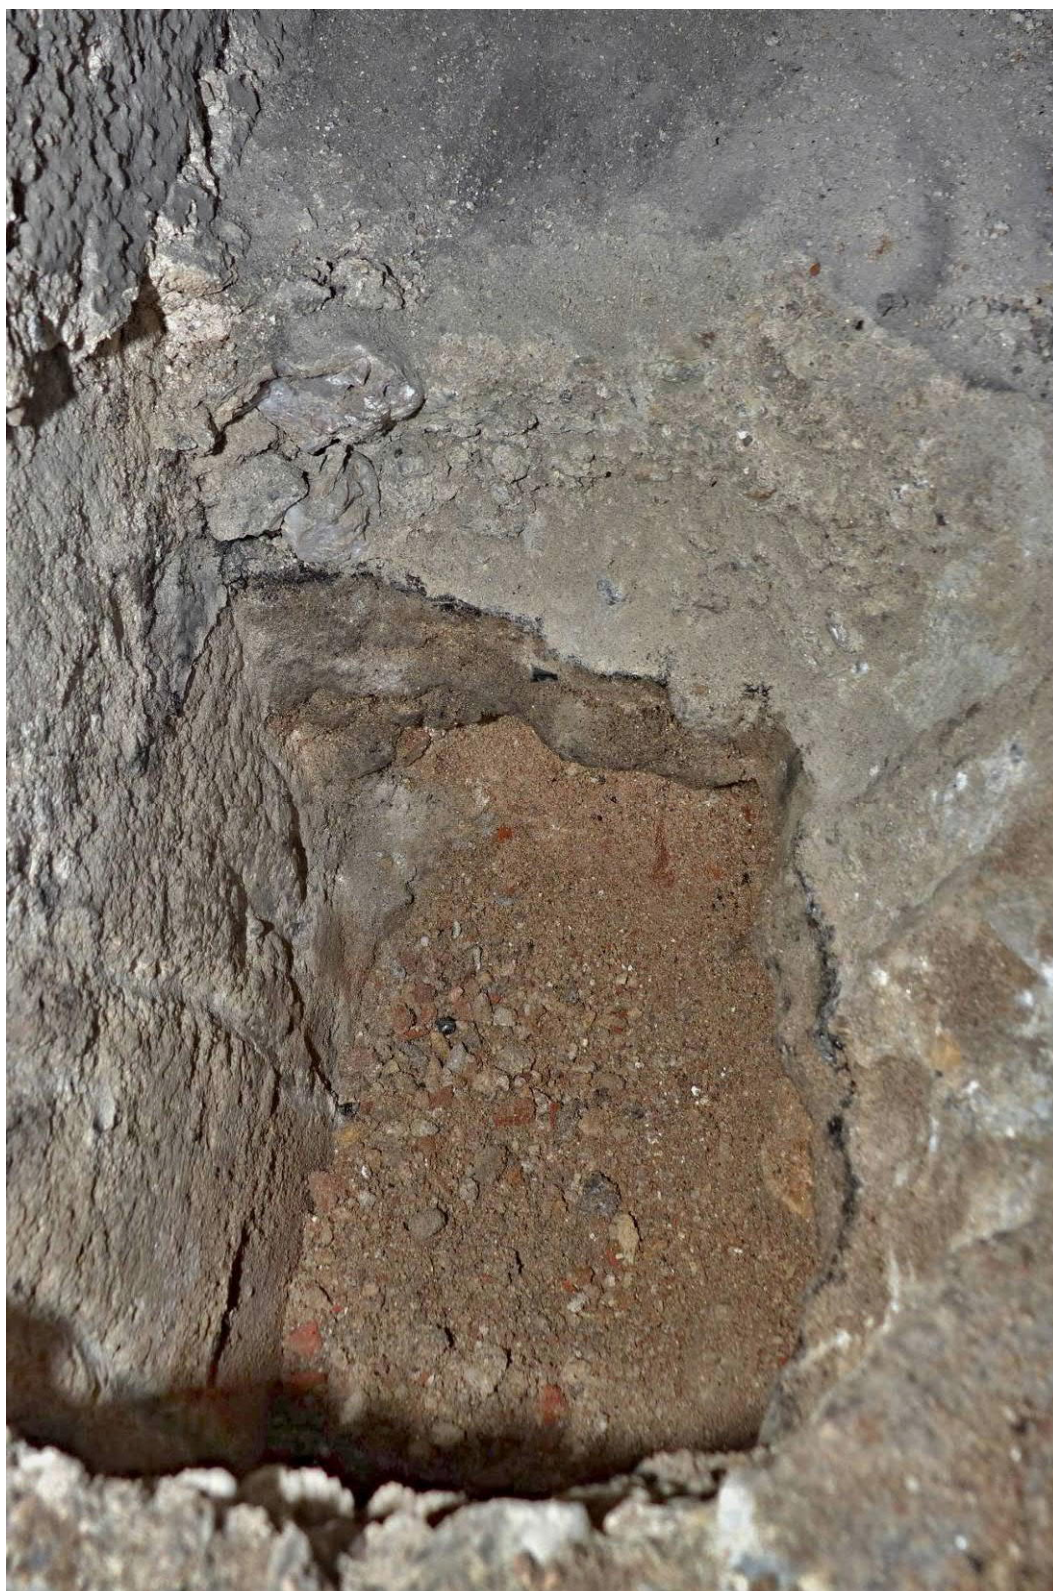
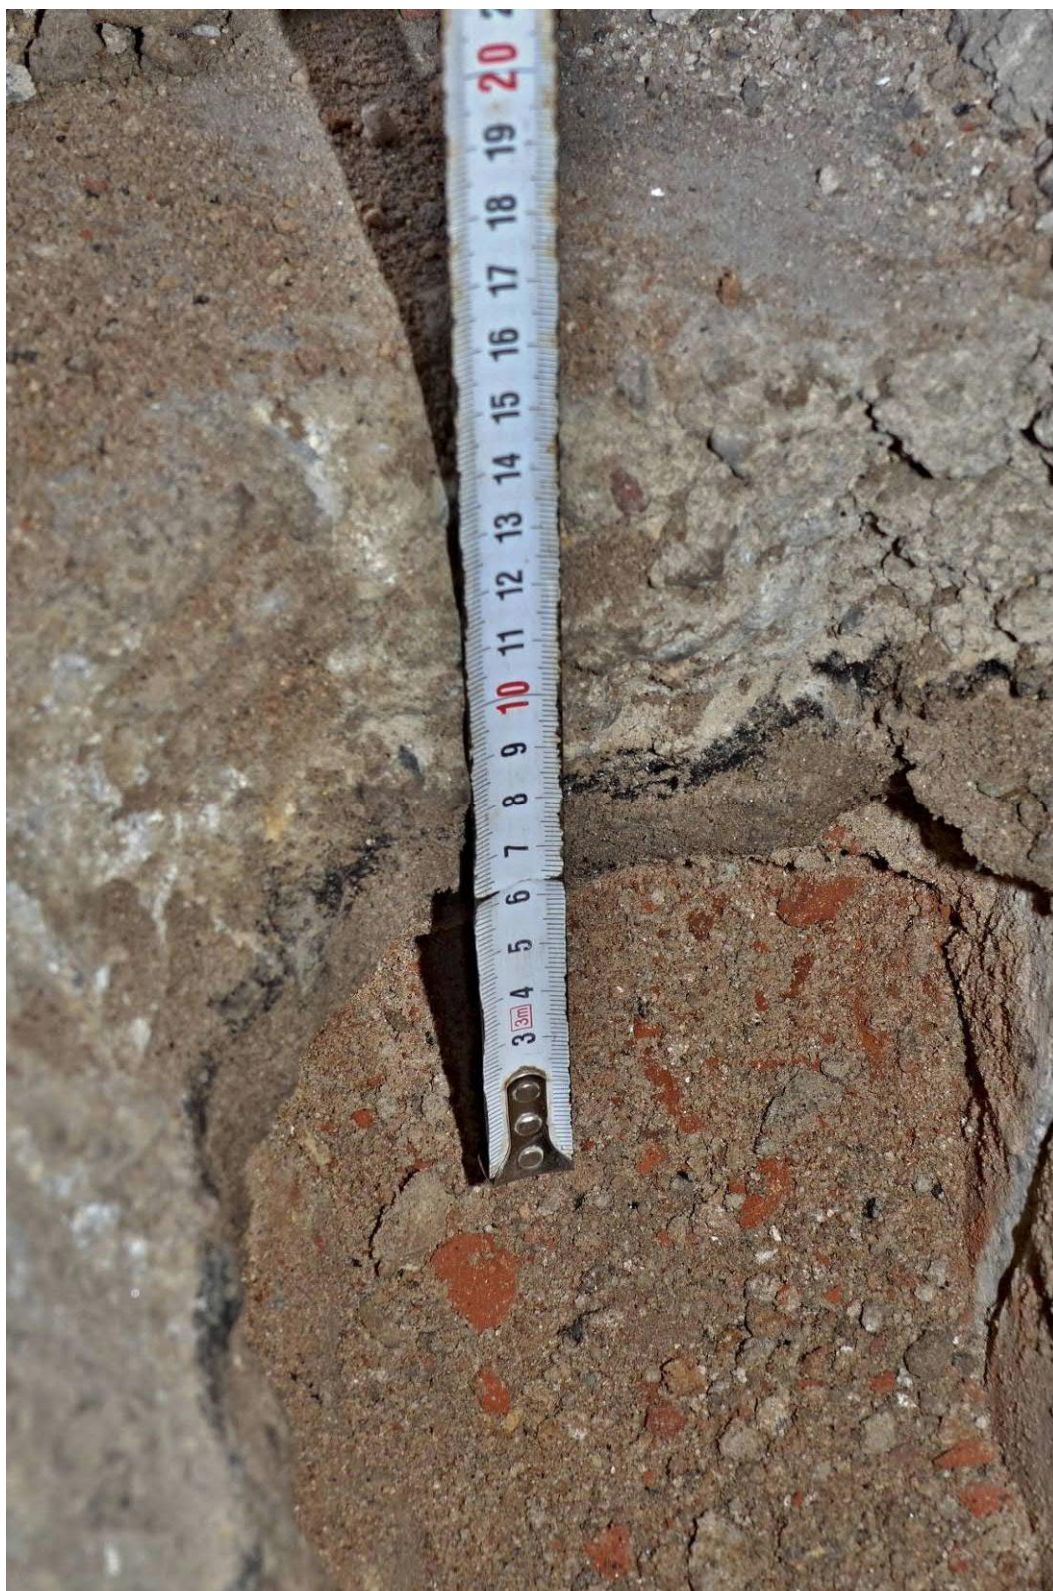
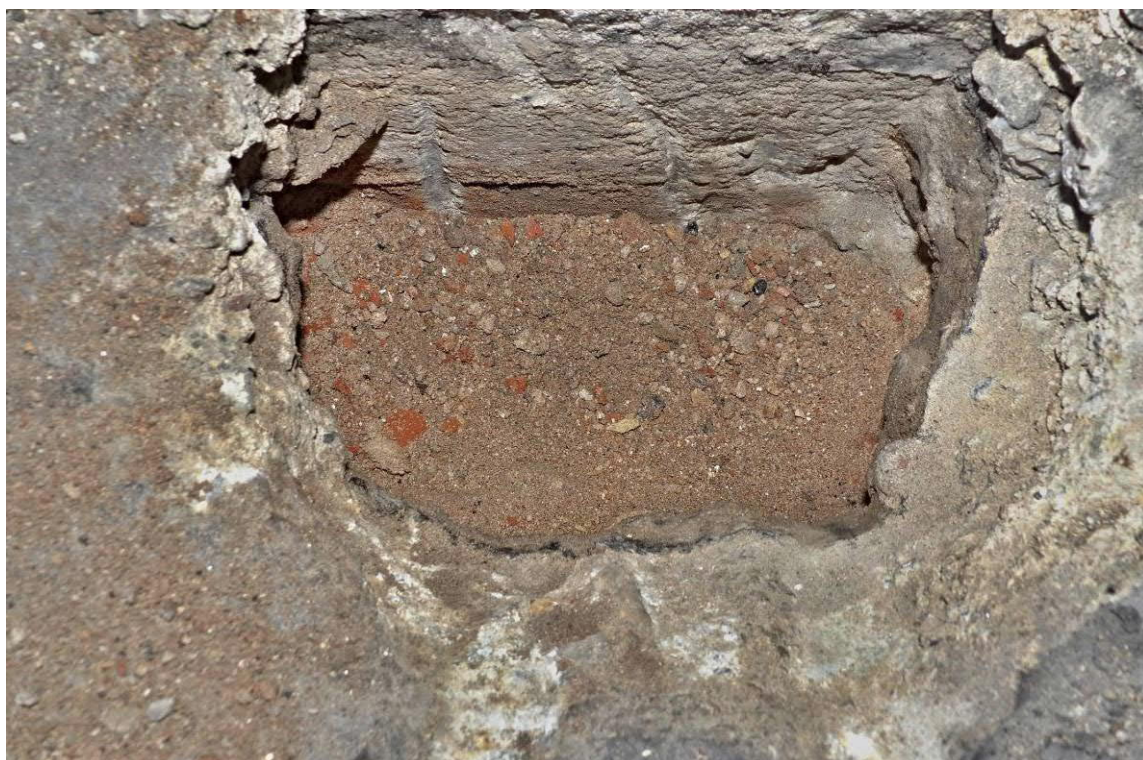
- čistou podlahu dna kanálu tvoří betonová vrstva prostého betonu tl. 120 mm;
- vrstva asfaltové hydroizolace tl. 2 mm;
- betonová vrstva prostého betonu tl. 60 mm;
- dále do podloží je stavební suť a písek

Celkový pohled na sondu P2
kopaná sonda P2 dno kabelového kanálu – svařovna
