„MODERNIZACE TRATI Kladno (včetně) -
Kladno-Ostrovec (včetně)“

**ŽST. Kladno – trafostanice TS 4135
stavebnětechnický průzkum**

březen 2021

Název zprávy: **Stavebně technický průzkum trafostanice**
a bývalé svařovny kolejnic

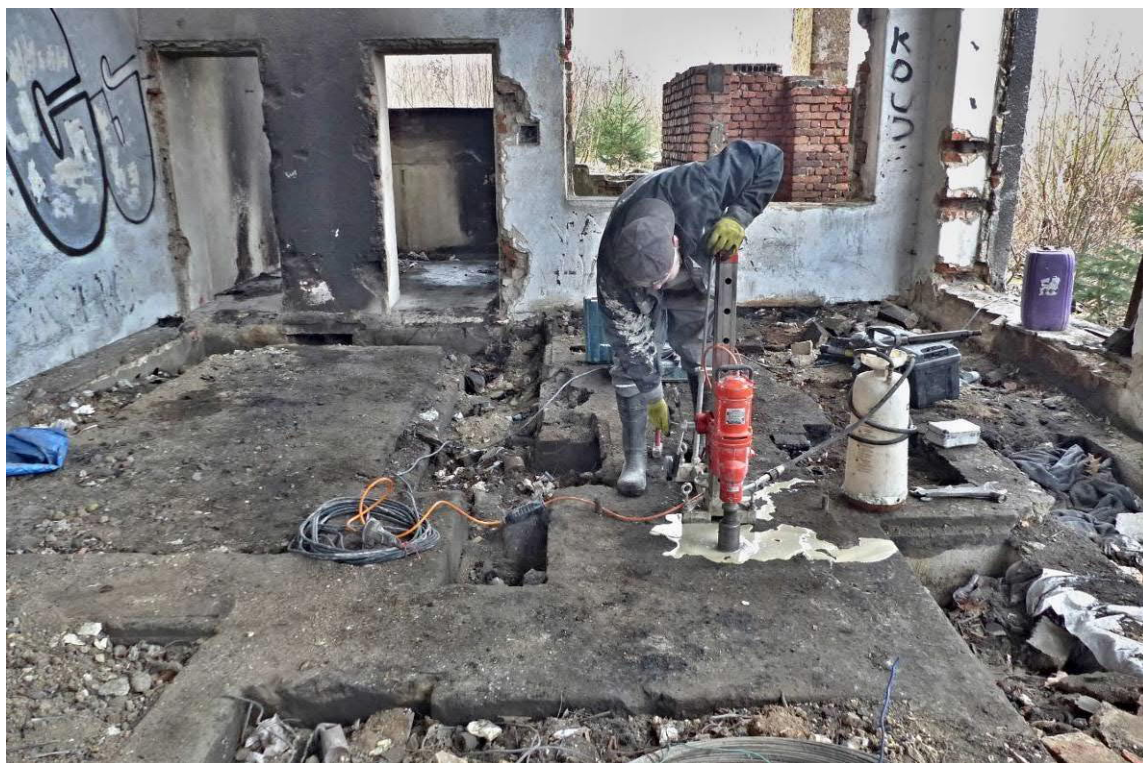
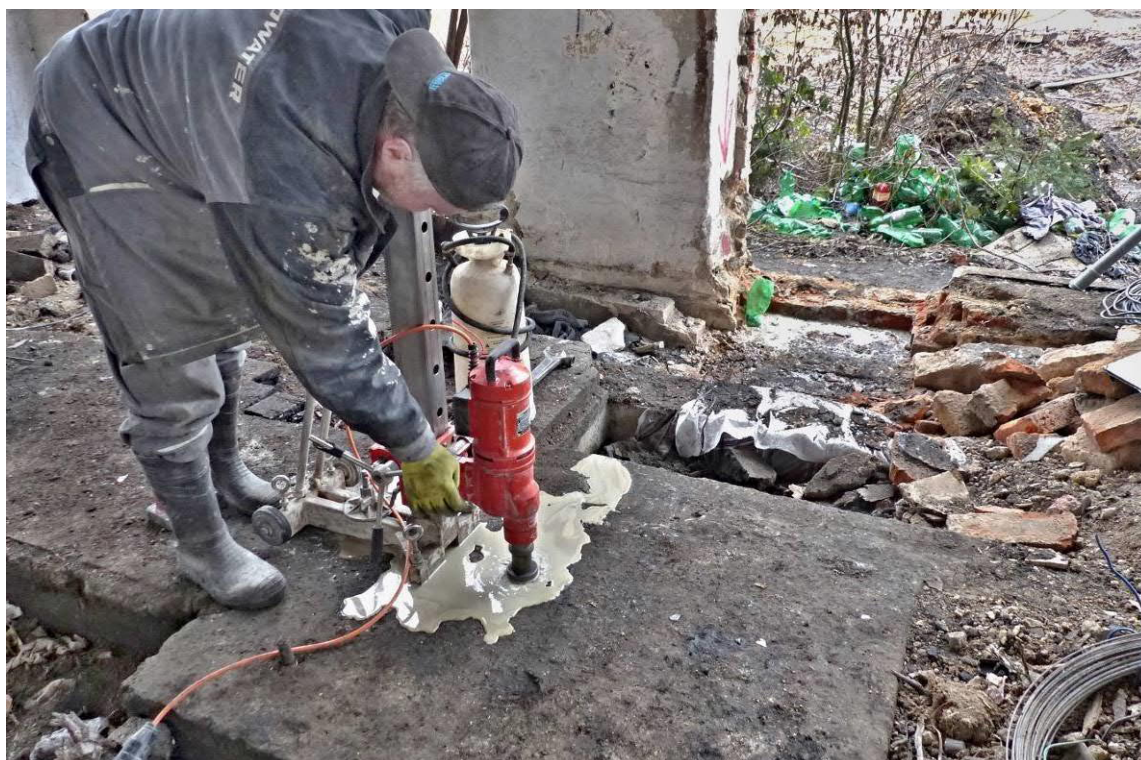
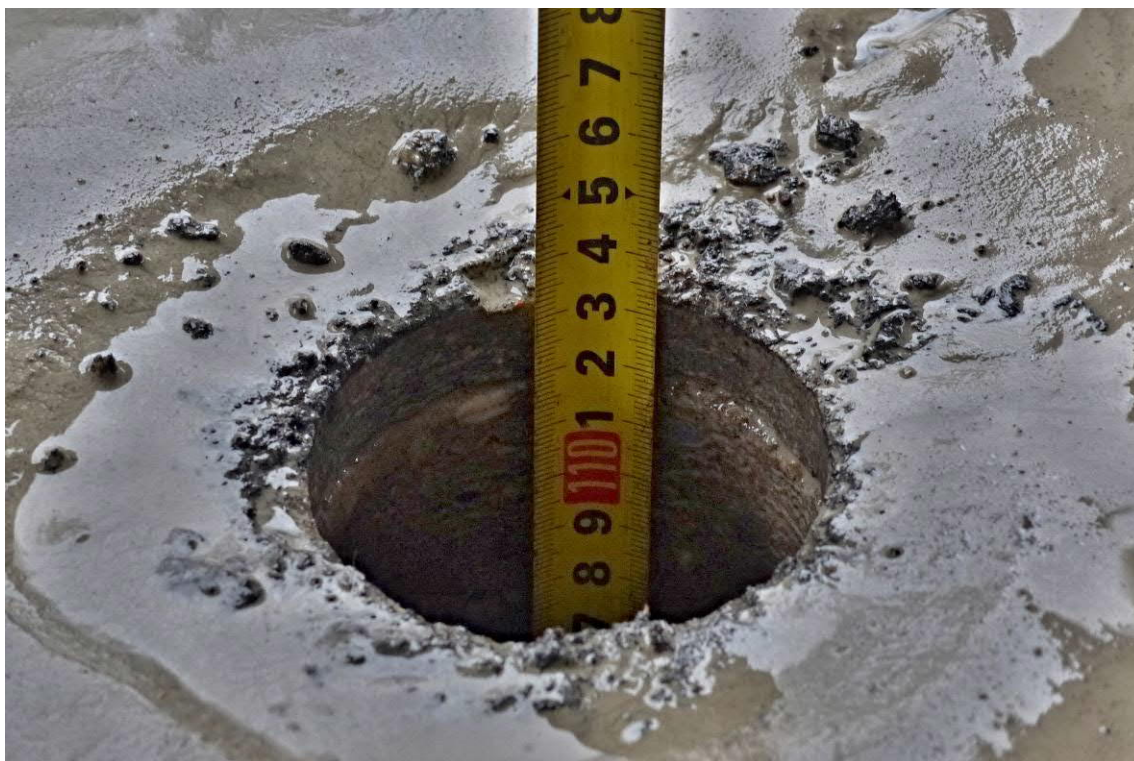
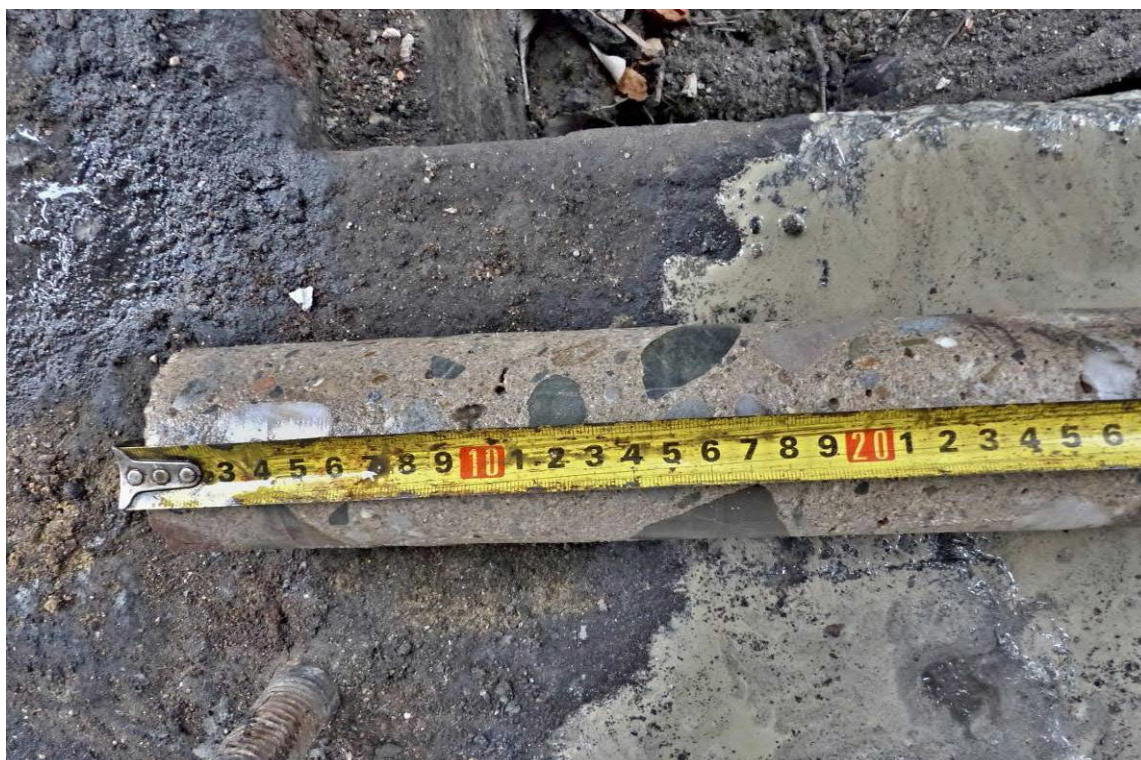
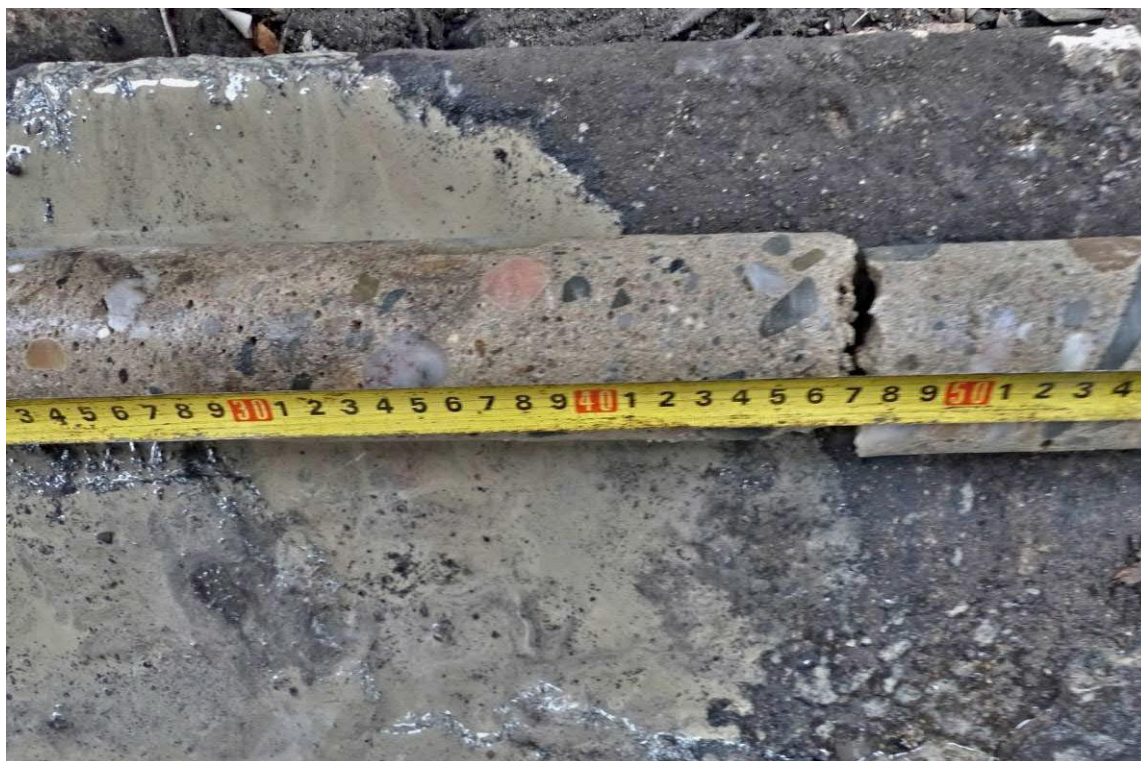
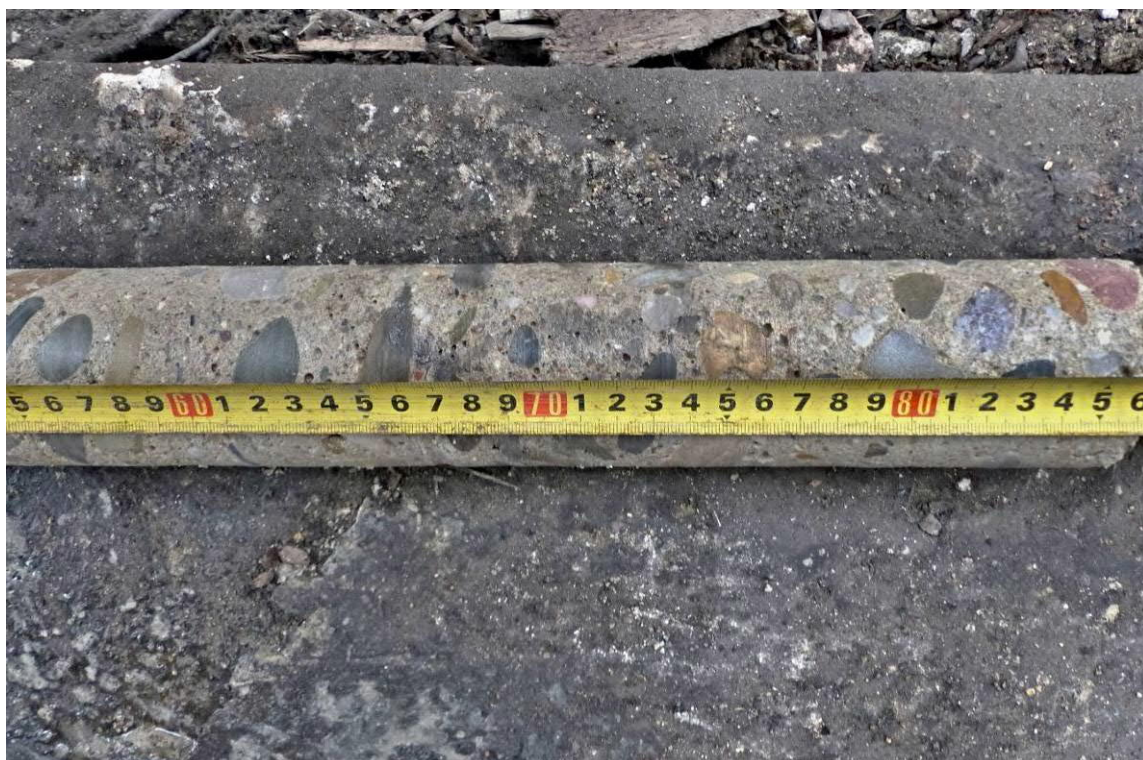
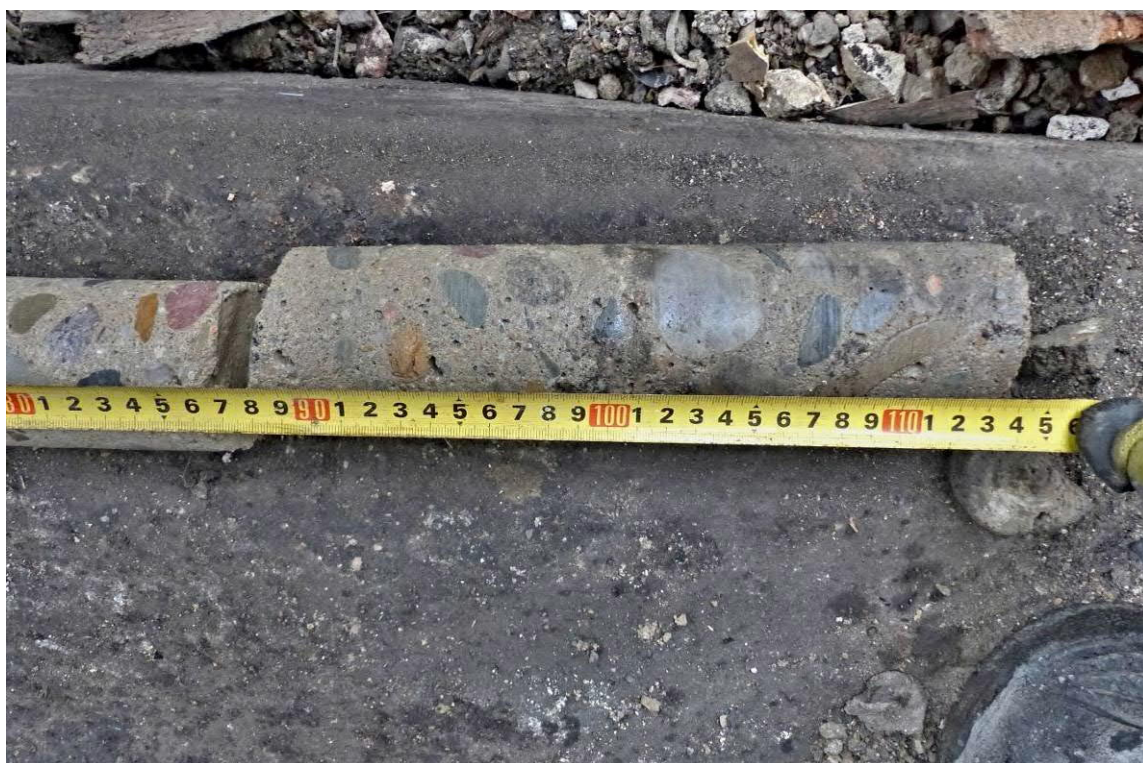
Celkový pohled na vrtanou sondu P3
vrtaná sonda P3 beton pod svářecím strojem – svařovna

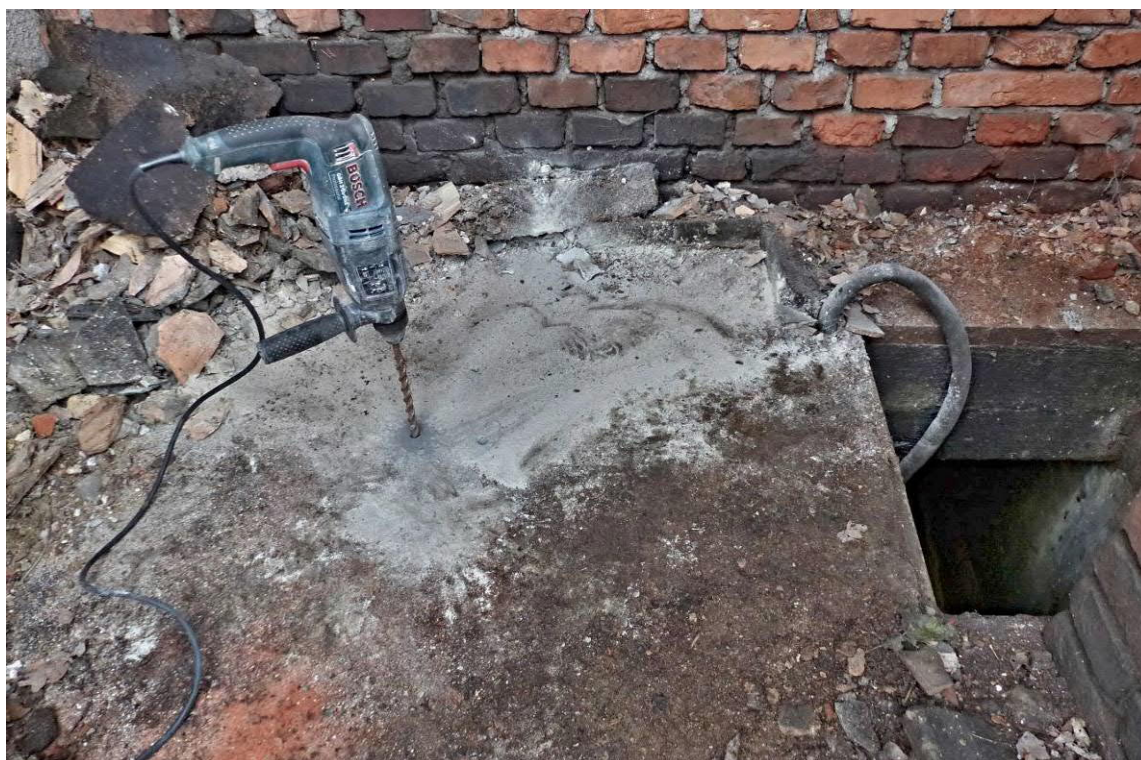
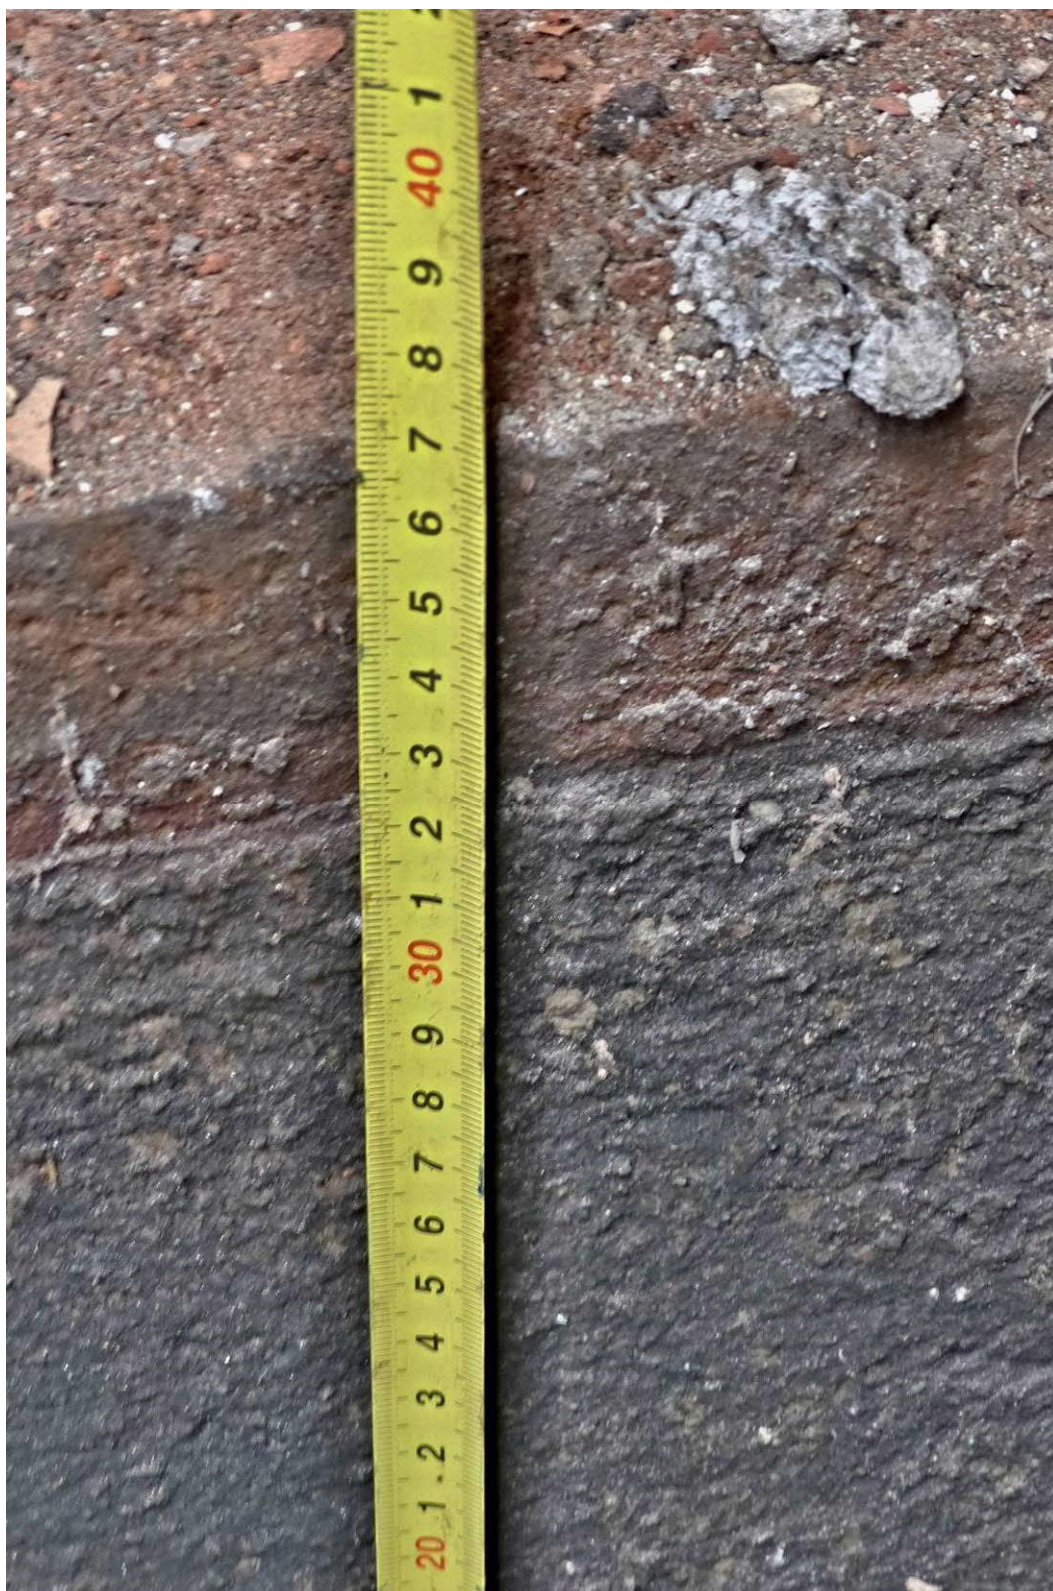
- konstrukce a skladba podlahy a stropní desky byla ověřena pomocí plnoprofilového vrtu uprostřed podzemní místnosti; průvrtem byla zastižena pouze (železo)betonová deska tloušťky 360 mm, bez dalších skladebných vrstev.

Celkový pohled na vrtanou sondu P4
vrtaná sonda P4 betonová deska nad podsklepenou místností v SZ rohu budovy – svařovna

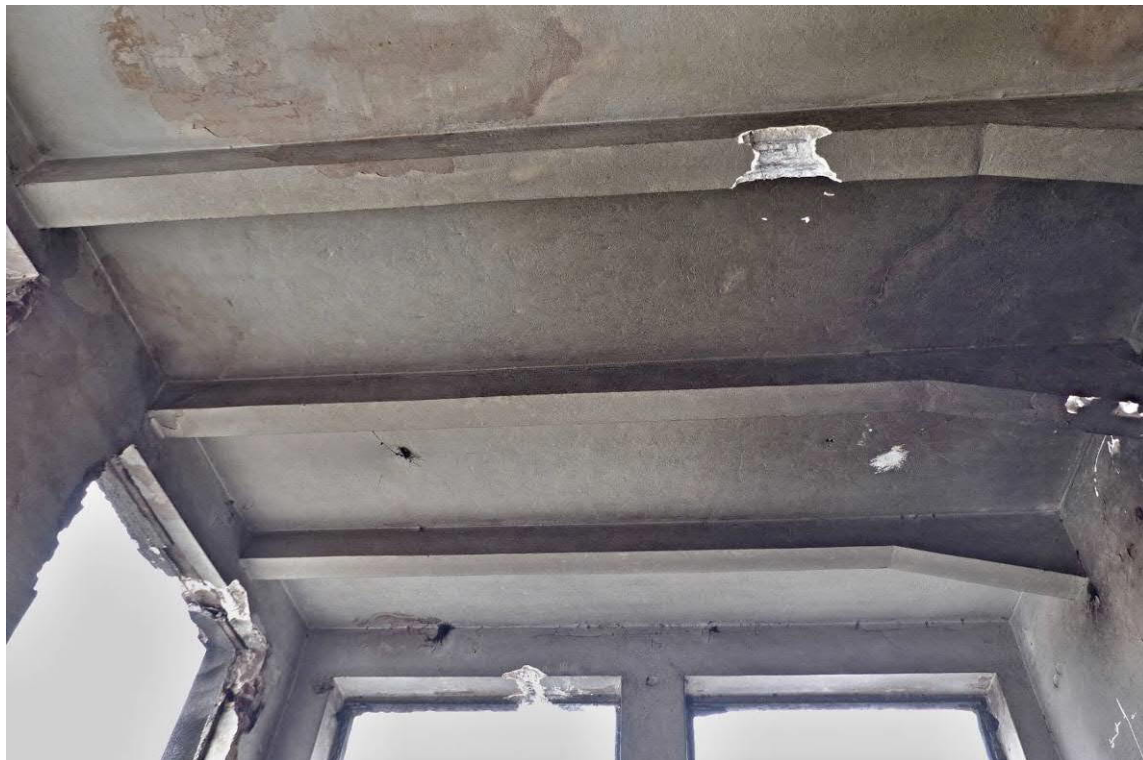
Foto č. 109

Celkový pohled na místa sond na podhledu stropu

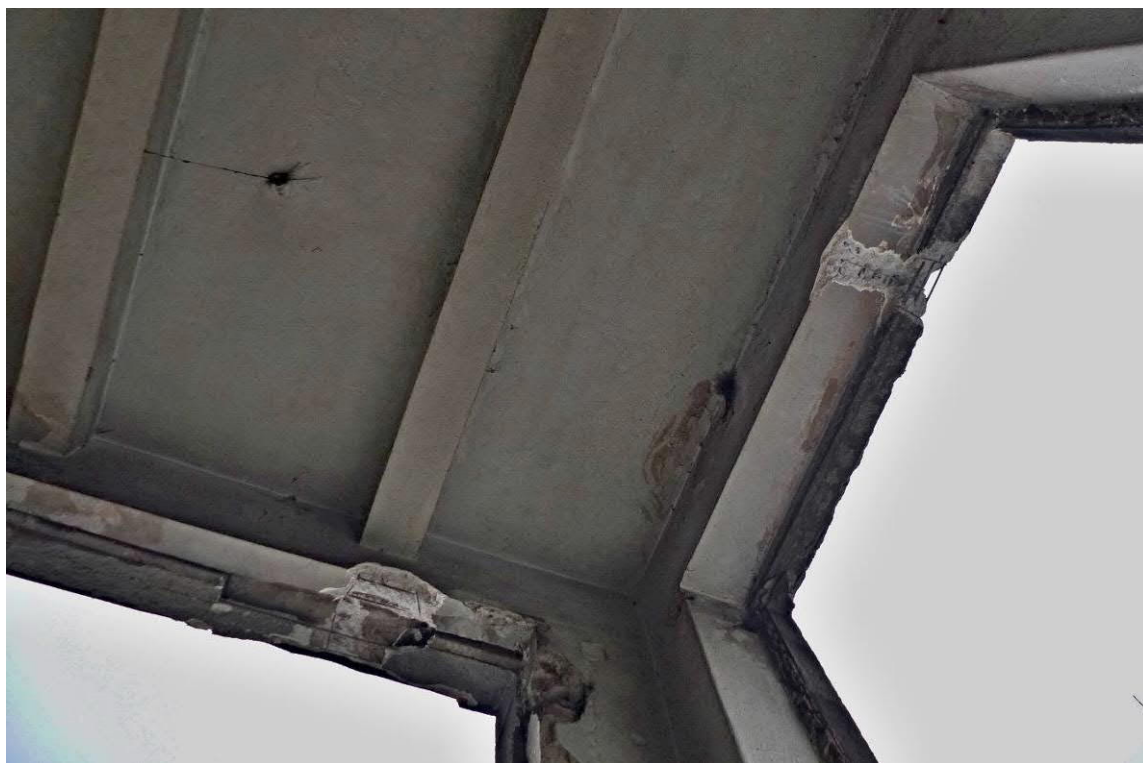
Foto č. 110

Celkový pohled na místa sond na podhledu stropu

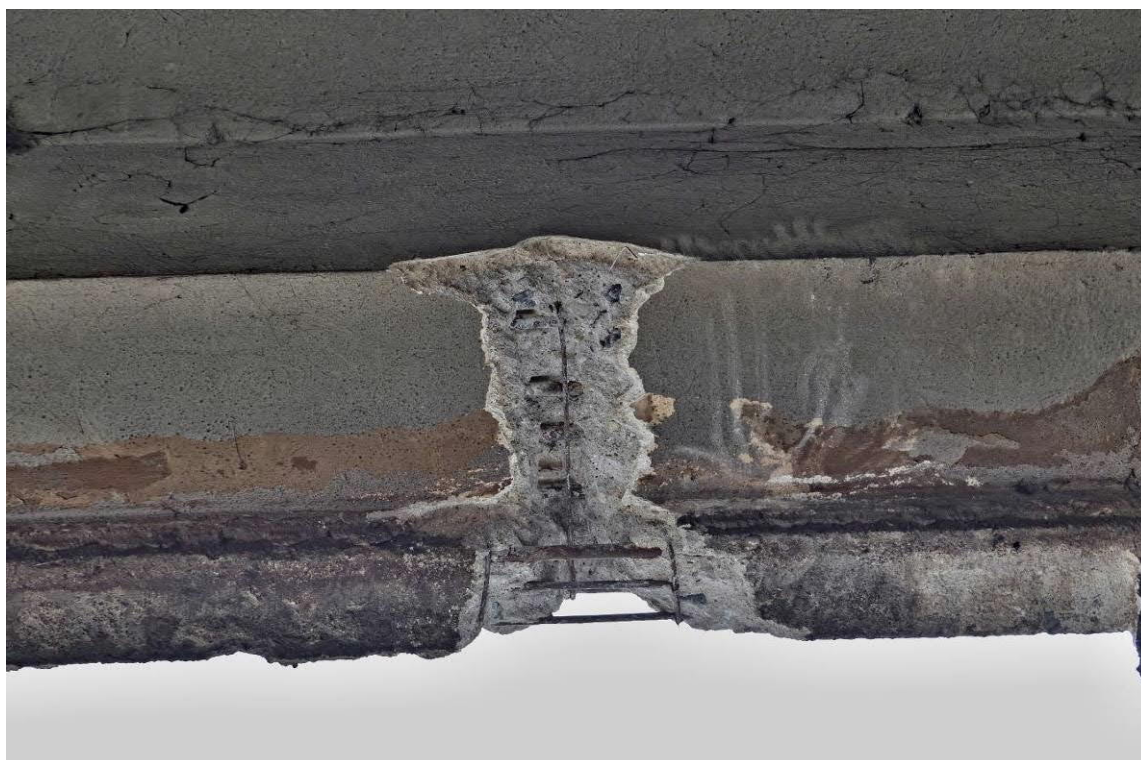
Foto č. 111
Celkový pohled na místa sond na podhledu stropu

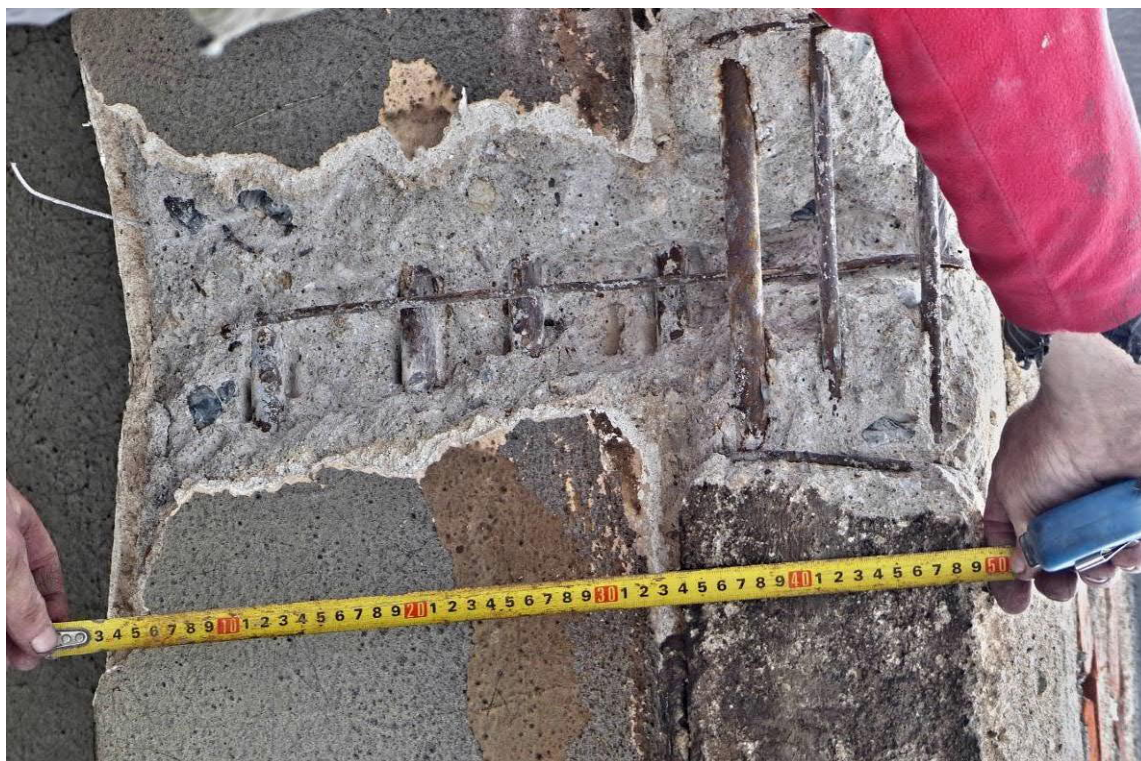
Foto č. 112
Ověření spodní podélné výztuže bylo uskutečněno na obvodovém průvlaku ŽB1
Průvlak nad východním oknem sonda ŽB1

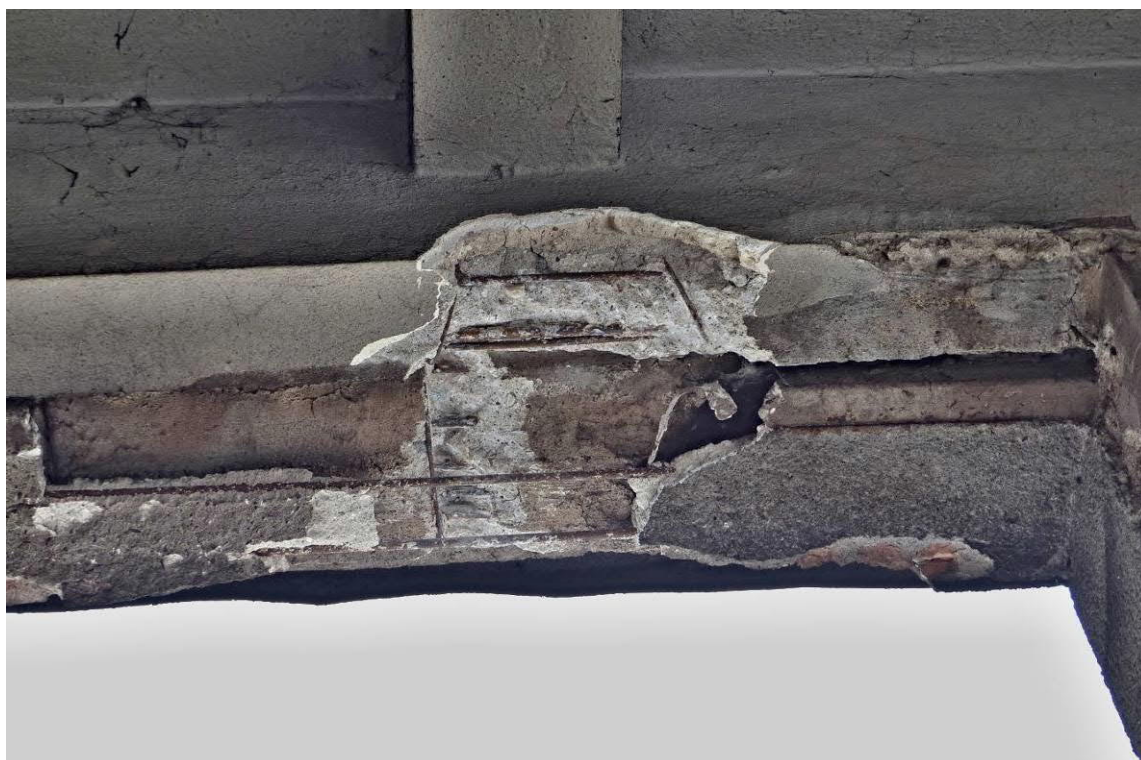
Foto č. 113

Ověření spodní podélné výztuže bylo uskutečněno na obvodovém průvlaku ŽB2
Průvlak nad severními dveřmi sonda ŽB2

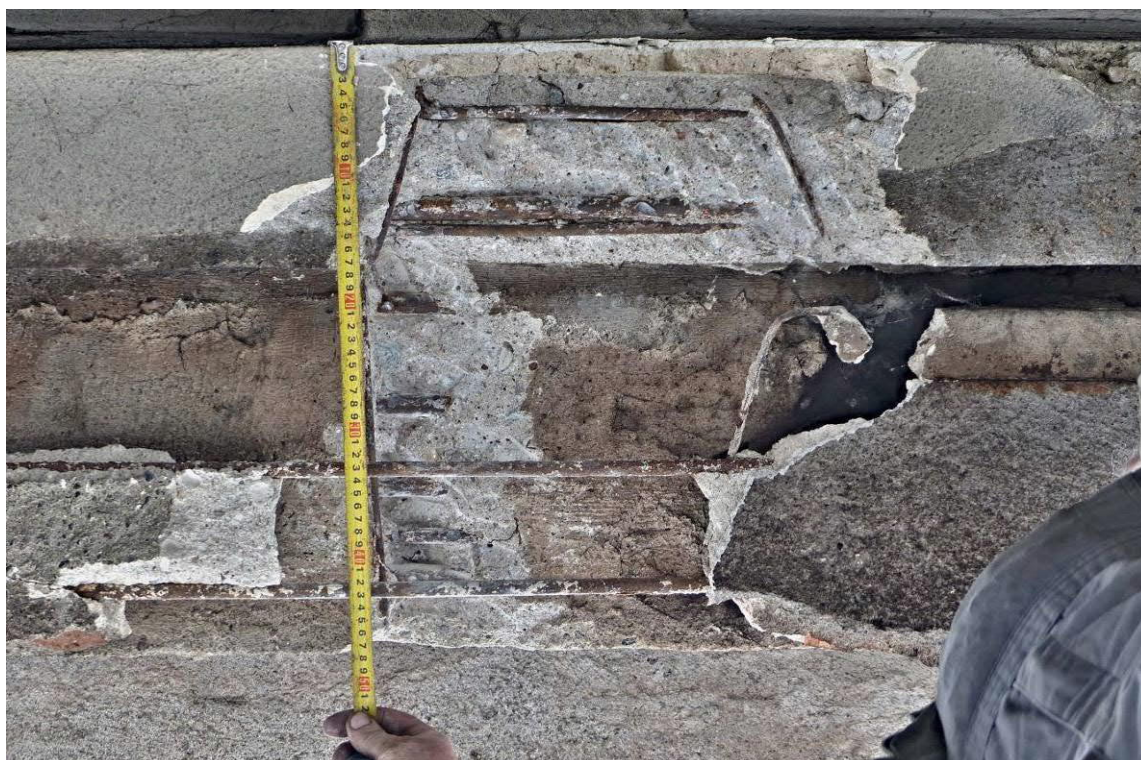
Foto č. 114

Ověření spodní podélné výztuže bylo uskutečněno na obvodovém průvlaku ŽB2
Průvlak nad severními dveřmi sonda ŽB2

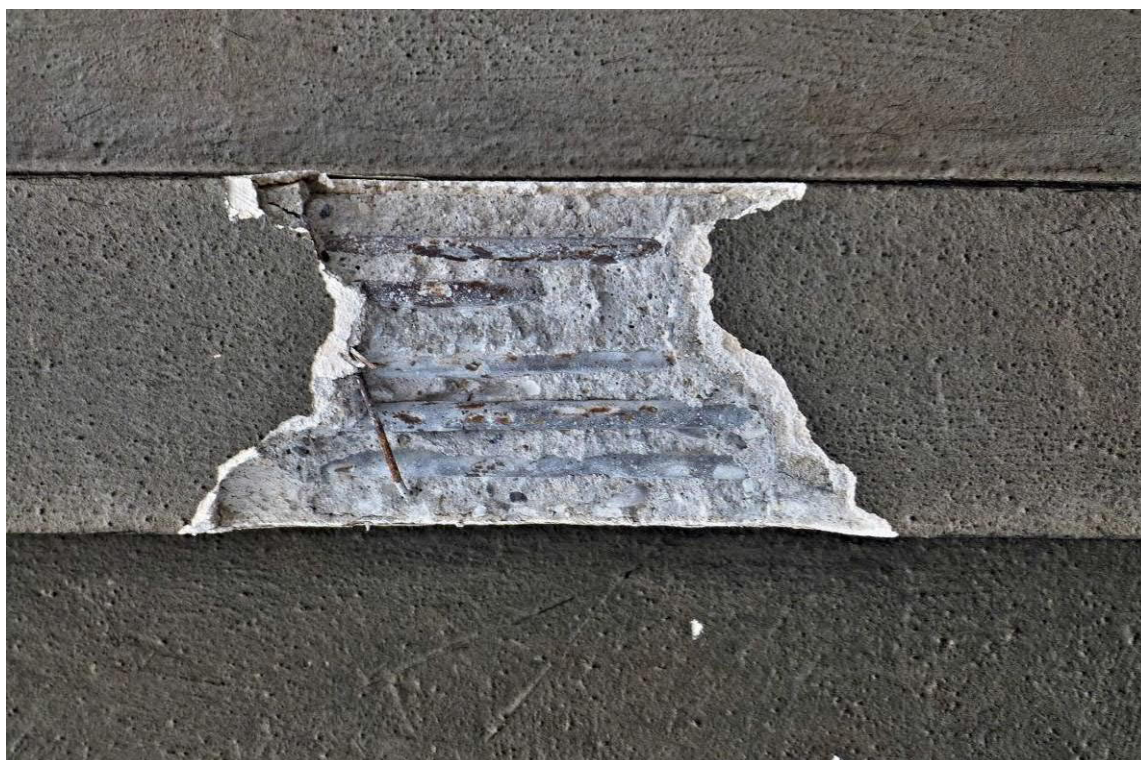
Foto č. 115

Ověření spodní podélné výztuže bylo uskutečněno na stropním trámu pod střechou sonda ŽB3

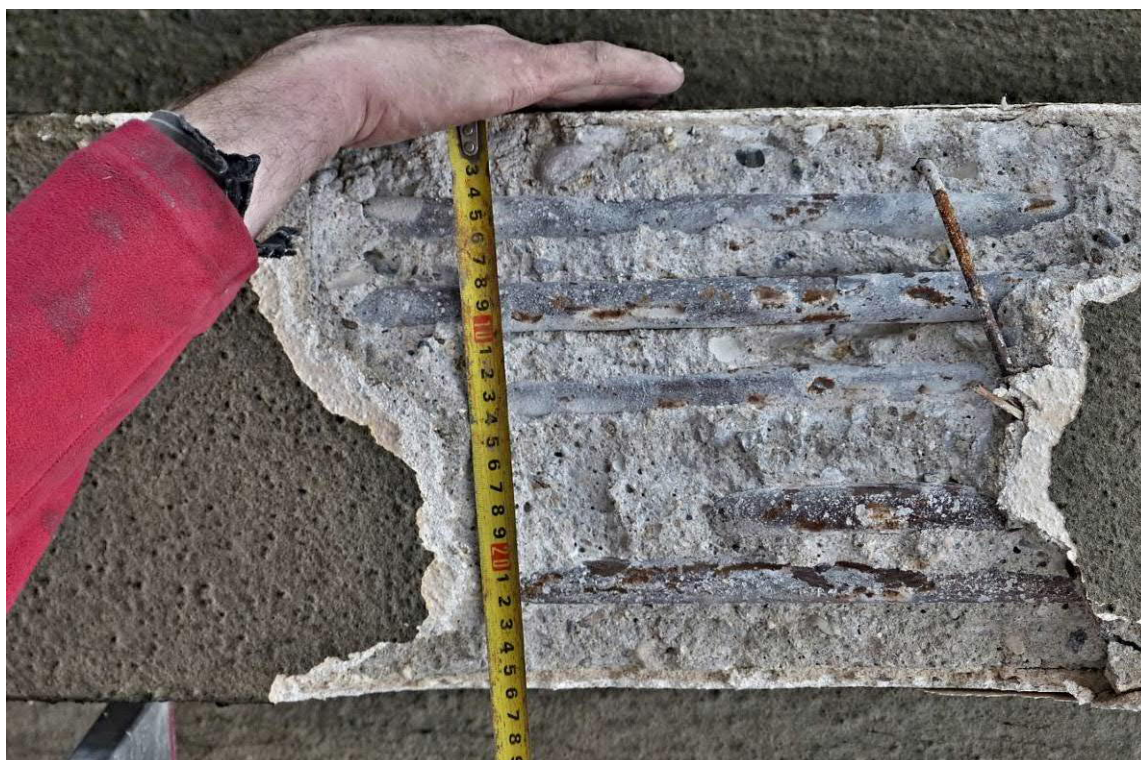
Foto č. 116

Ověření spodní podélné výztuže bylo uskutečněno na stropním trámu pod střechou sonda ŽB3

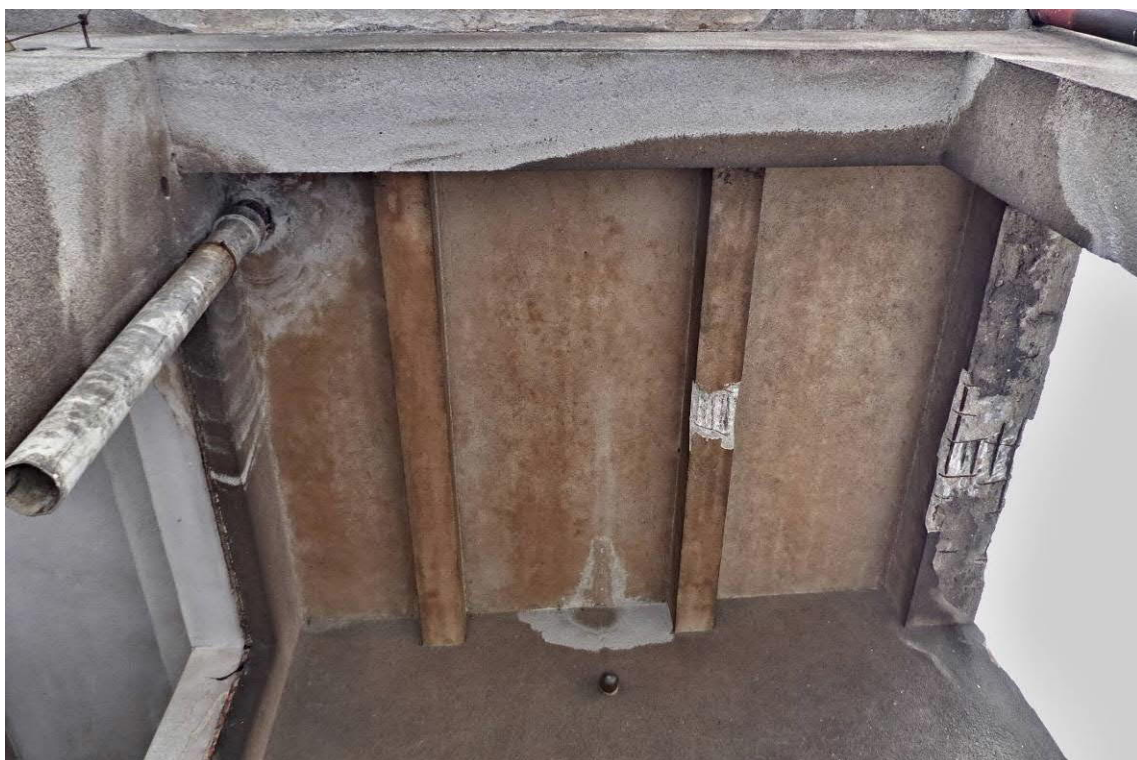
Foto č. 117

Celkový pohled na místa sond na podhledu stropu ŽB4 a ŽB5

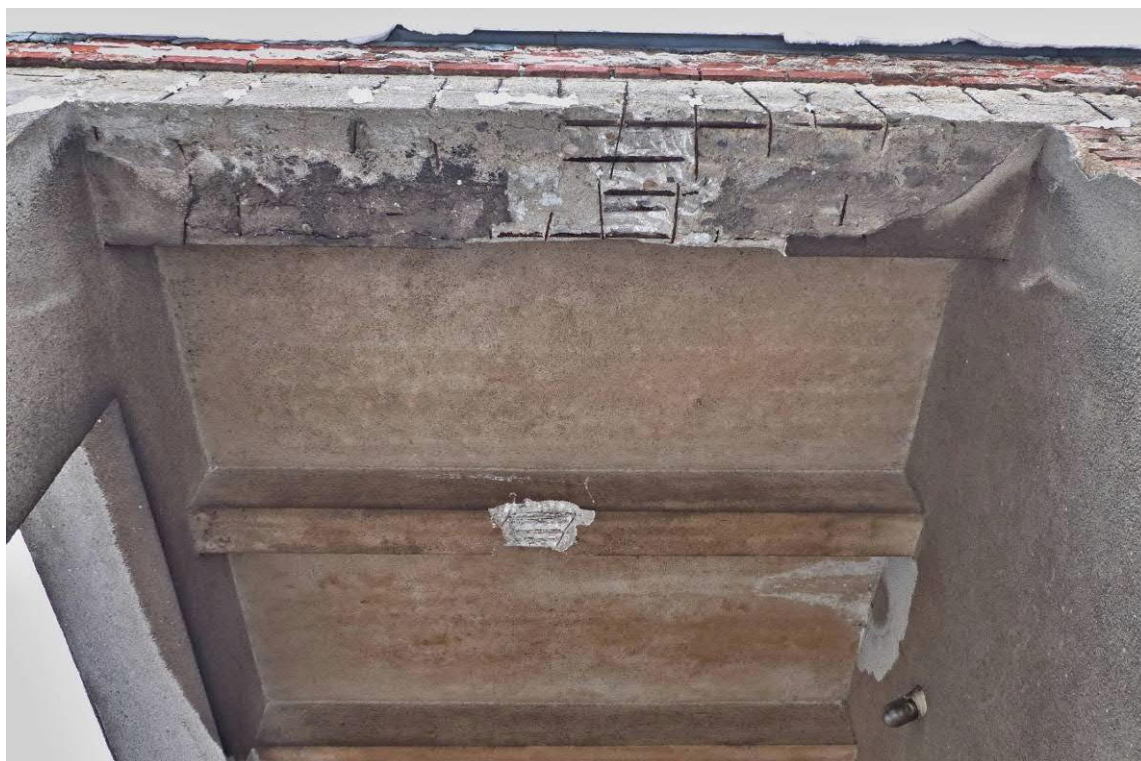
Foto č. 118

Celkový pohled na místa sond na podhledu stropu ŽB4 a ŽB5

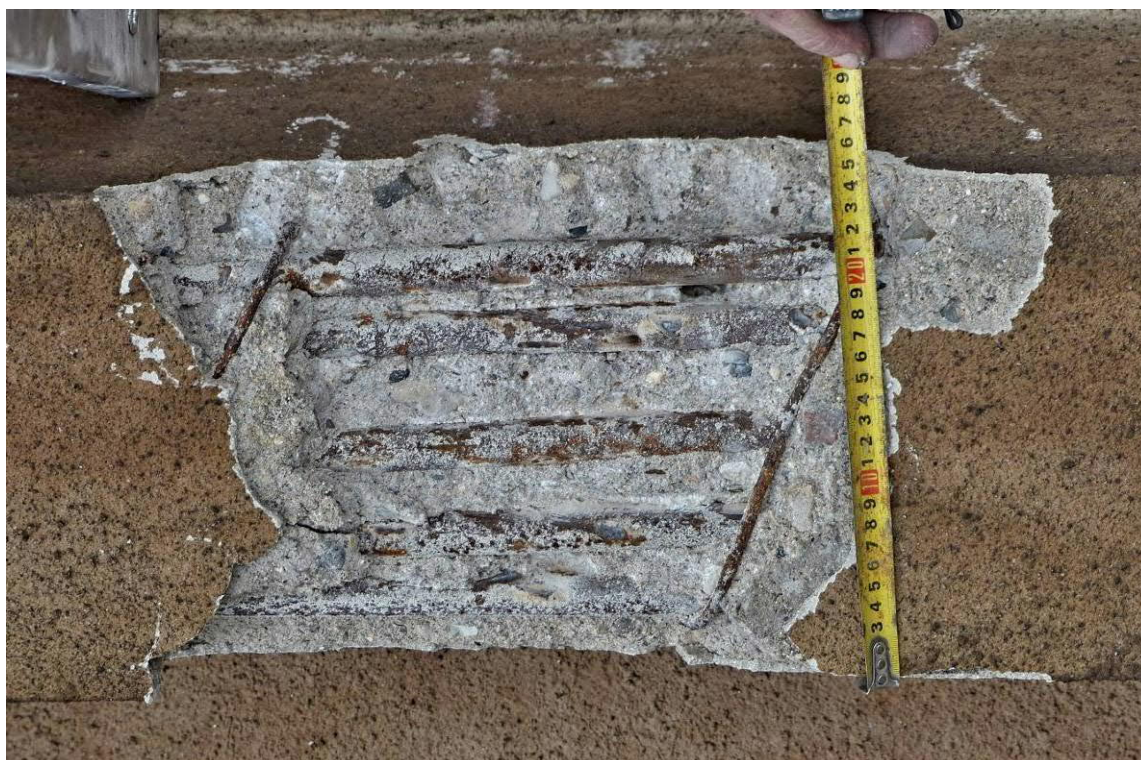
Foto č. 119

Ověření spodní podélné výztuže bylo uskutečněno na stropním trámu pod střechou sonda ŽB4

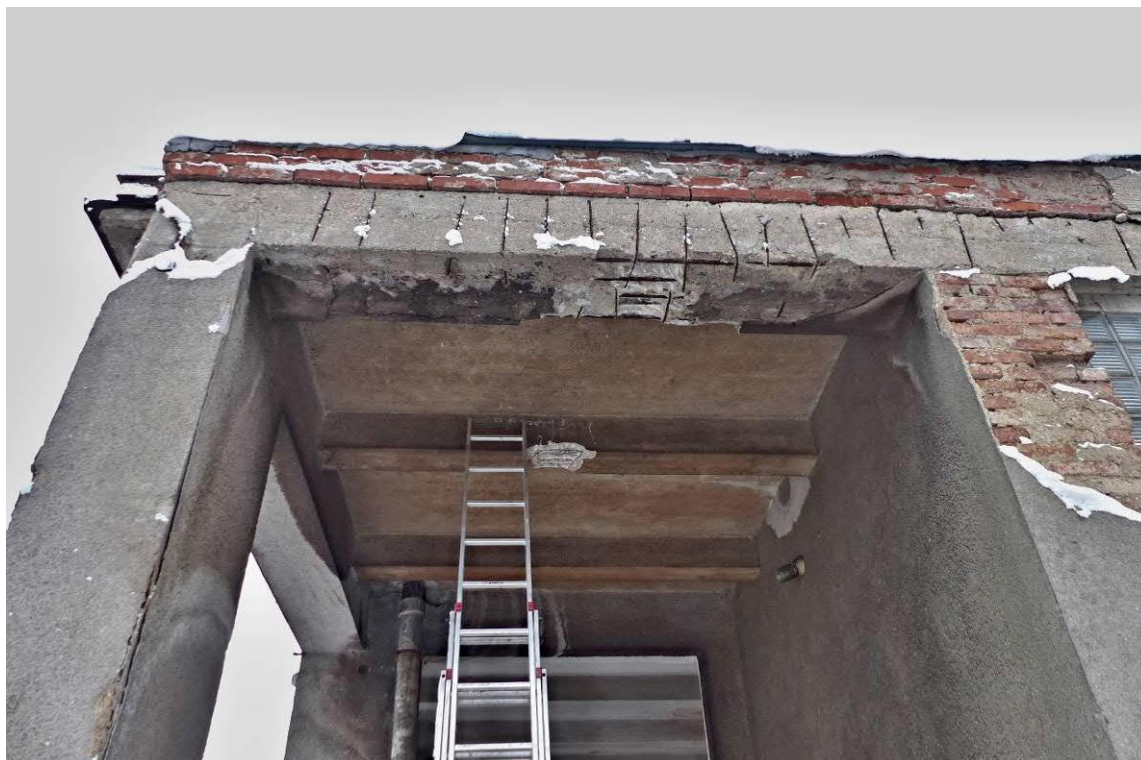
Foto č. 120

Celkový pohled na místa sond na podhledu stropu ŽB4 a ŽB5

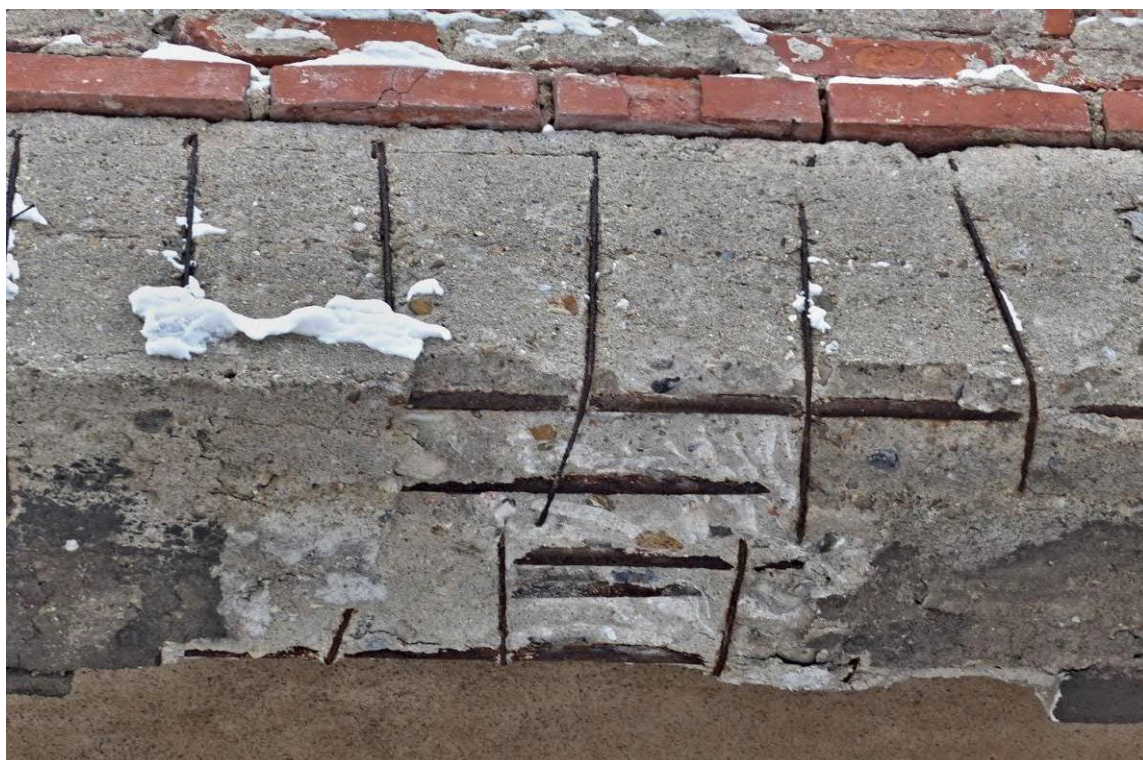
Foto č. 121

Ověření spodní podélné výztuže bylo uskutečněno na stropním trámu pod střechou sonda ŽB5

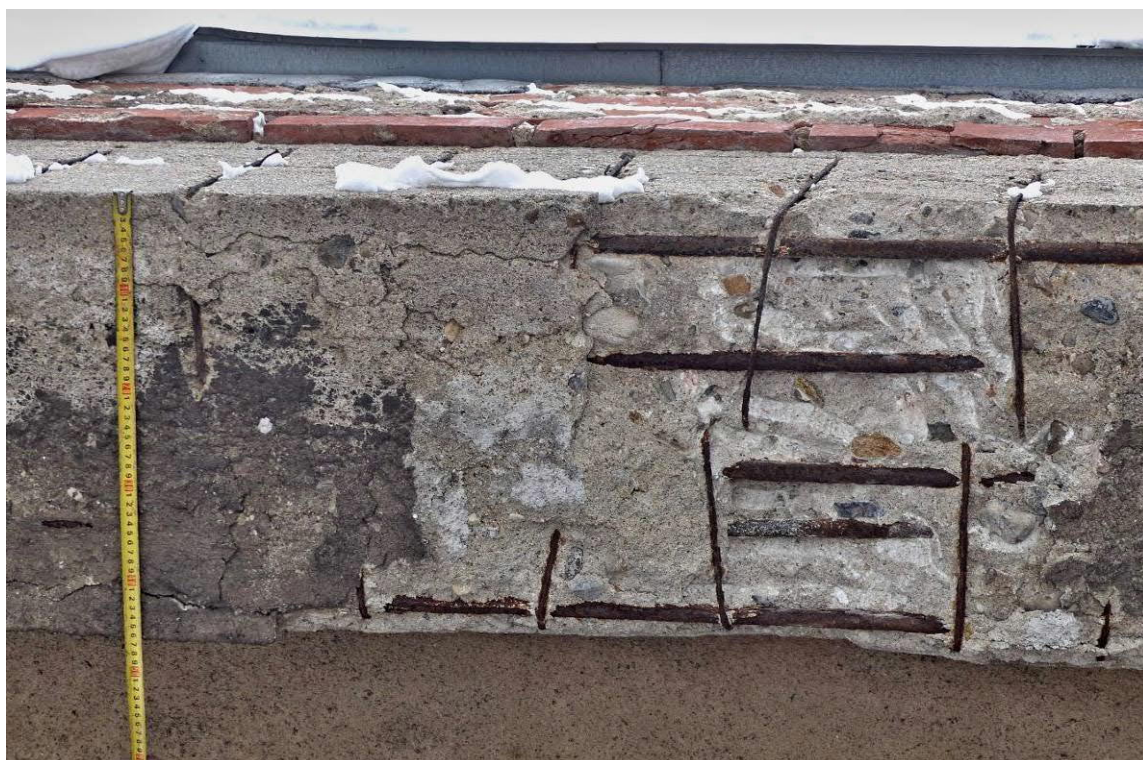
Foto č. 122

Ověření spodní podélné výztuže bylo uskutečněno na stropním trámu pod střechou sonda ŽB5

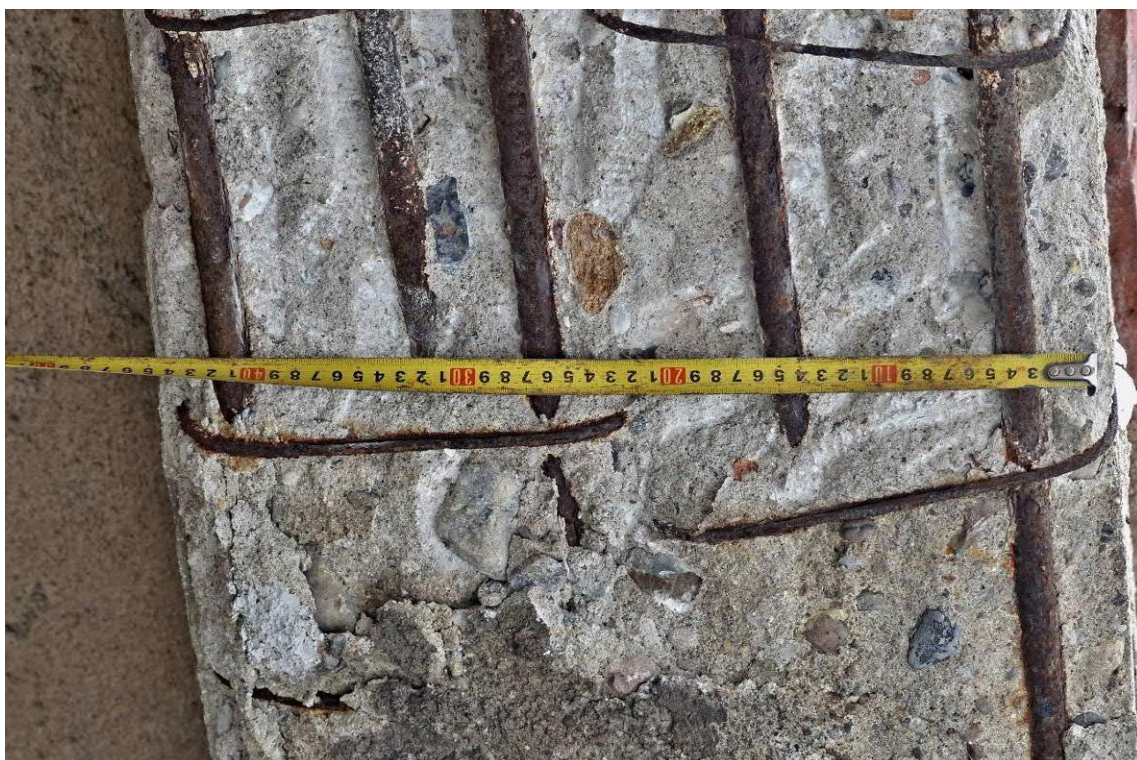
Foto č. 123

Ověření spodní podélné výztuže bylo uskutečněno na stropním trámu pod střechou sonda ŽB5
