**Věžná – TÚ 2071 Žďár nad Sázavou -
Tišnov
mostní objekt v km 72,628**

Účelový stavebně – technický průzkum

číslo úkolu 19 210

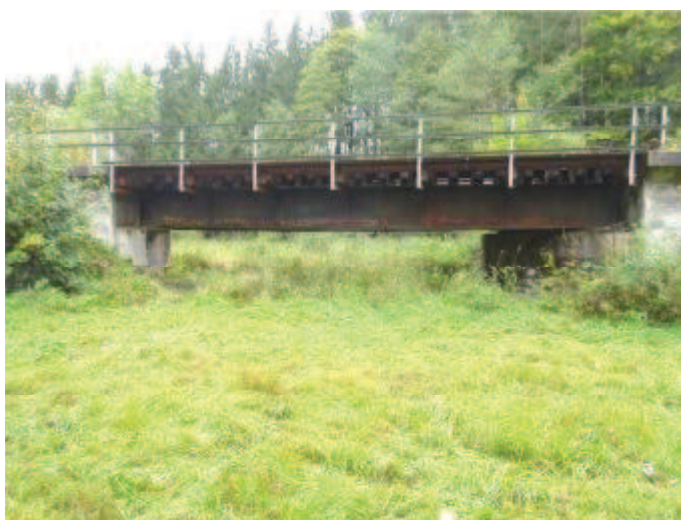
Kontrolovaný most celkový pohled zprava

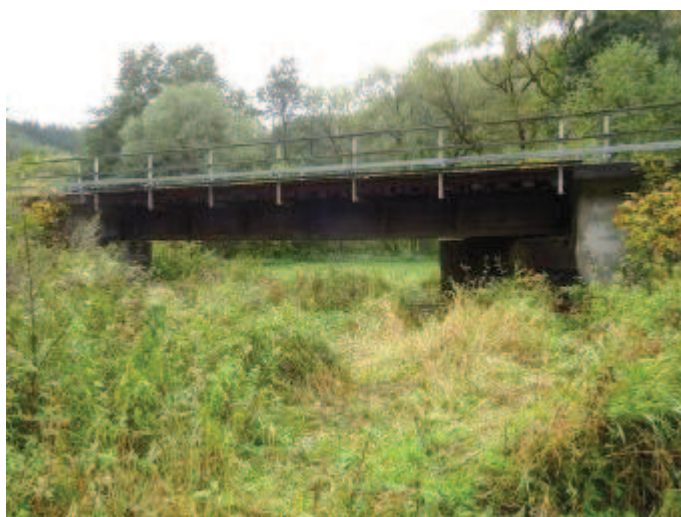
Kontrolovaný most, celkový pohled zleva

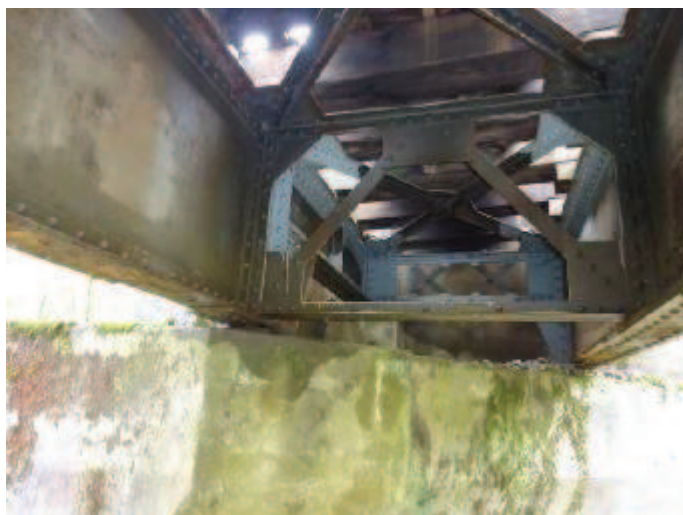
Původní části opěr jsou z kamenného řádkového zdiva. Úložné prahy byly při dodatečně v rámci opravy provedeny ze železobetonu.

Opěra O02 a konstrukce mostu

Sanaci bude vyžadovat i železobetonová část opěr. V poškozených místech bude třeba odkrytou výztuž očistit, ošetřit inhibitorem koroze a reprofilovat povrch sanační směsí přes adhezni můstek. Kamenné zdivo opěr bude třeba nově vyspárovat.

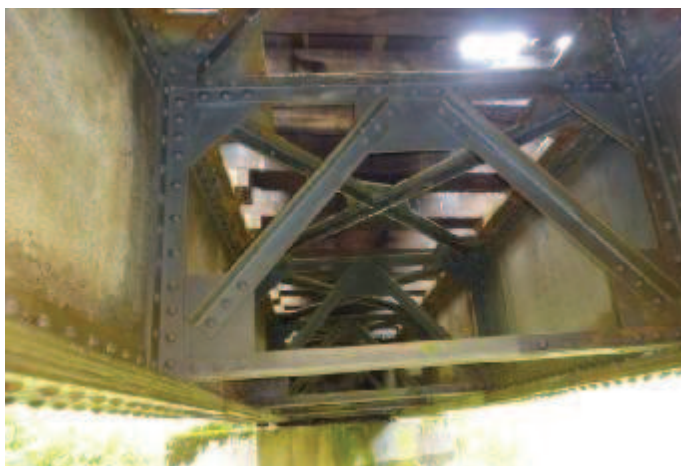
Nosnou konstrukci mostu tvoří dva plnostěnné nýtované nosníky. Jejich stojiny jsou zesíleny výztuhami a pásnice jsou ztuženy horizontálně i vertikálně diagonálami a příčníky z úhelníků nýtovaných ke styčnickovým plechům.

Konstrukce mostu

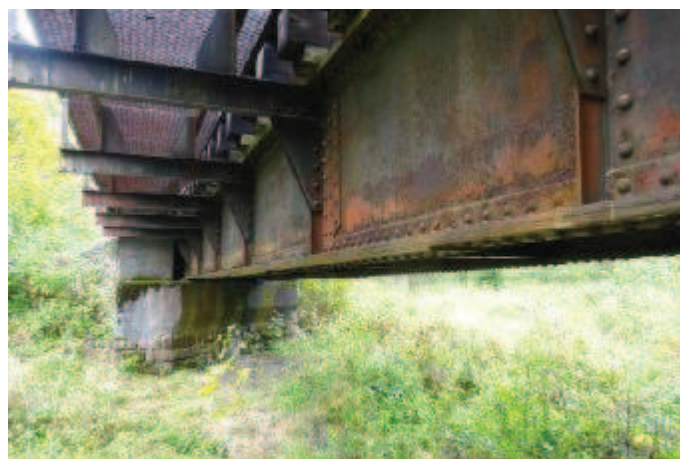
K výztuhám stojiny hlavních plnostěnných nosníků jsou připojeny konzoly bočních lávek. Lávky jsou z ocelových roštů, které jsou plošně poškozeny hloubkovou korozí. Doporučujeme proto počítat s jejich výměnou.

Nosná konstrukce bočních lávek

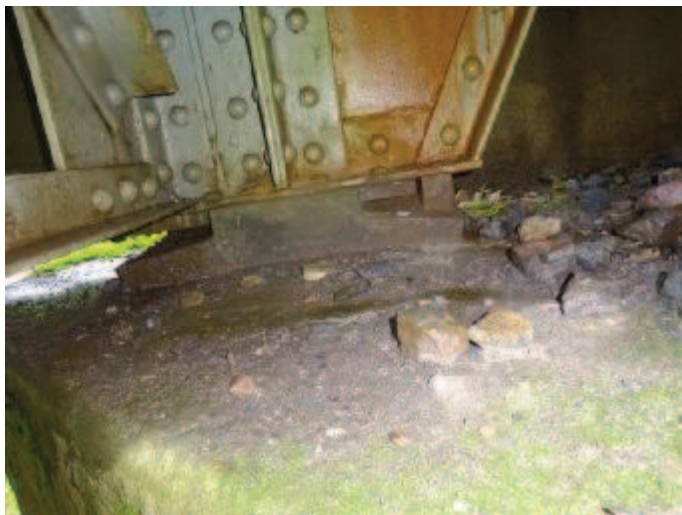
Pevné tangenciální ložisko levého nosníku na opěře O02, vnitřní strana

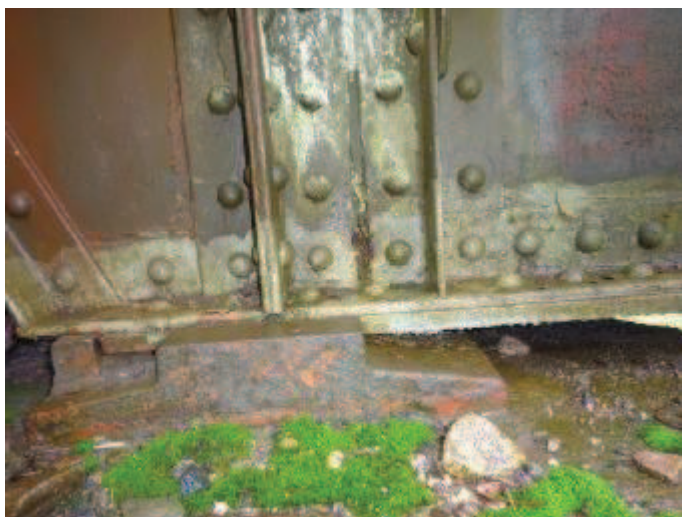
Pevné tangenciální ložisko levého nosníku na opěře O02, vnější strana

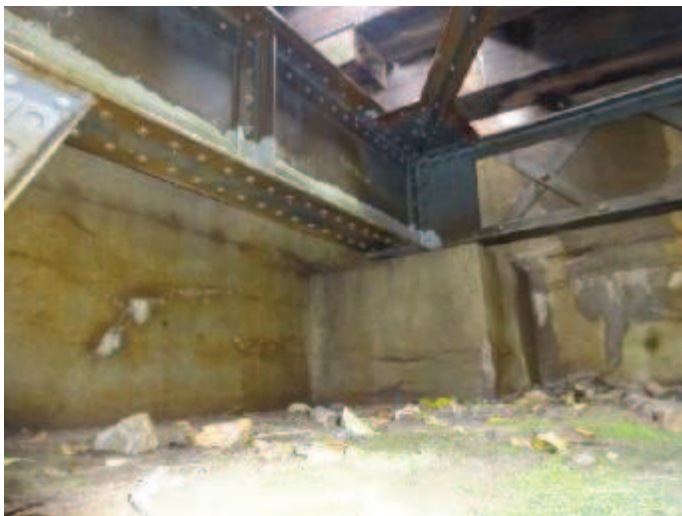
Opěry mostu svírají s osou mostu ostrý úhel 45° . Hlavní mostní ložiska jsou nad podporou doplněna ložisky podružnými, na nichž je uložena krajní část nosníků před kolmým závěrem.

Podružné ložisko a kolmý závěr na opěře O02

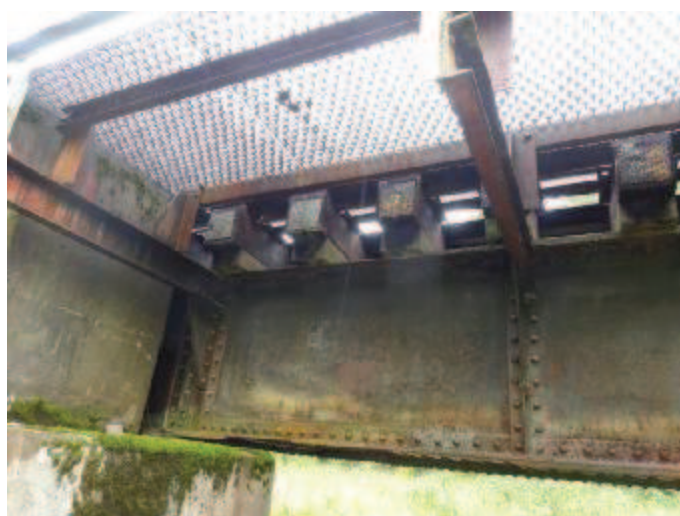
Na horní přírubě nosníků jsou uloženy dřevěné mostnice. Jejich napadení biotickými škůdci nebylo prohlídkou zatím zaznamenáno. Dřevo je ale poškozeno podélnými trhlínami, v nichž zatékající srážková voda vytváří vhodné podmínky pro napadení dřevokaznými houbami.

Dřevěné mostnice jsou uloženy na horní přírubě nosníků
