ELEKTRIZACE A ZKAPACITNĚNÍ TRATI LIBINA – UNIČOV

Závěrečná zpráva – železniční propustek v km 16,629

SO 10-19-05
UNIČOV - TROUBELICE
ŽEL. PROPUSTEK V EV. KM 16,629

STAVEBNĚTECHNICKÝ PRŮZKUM

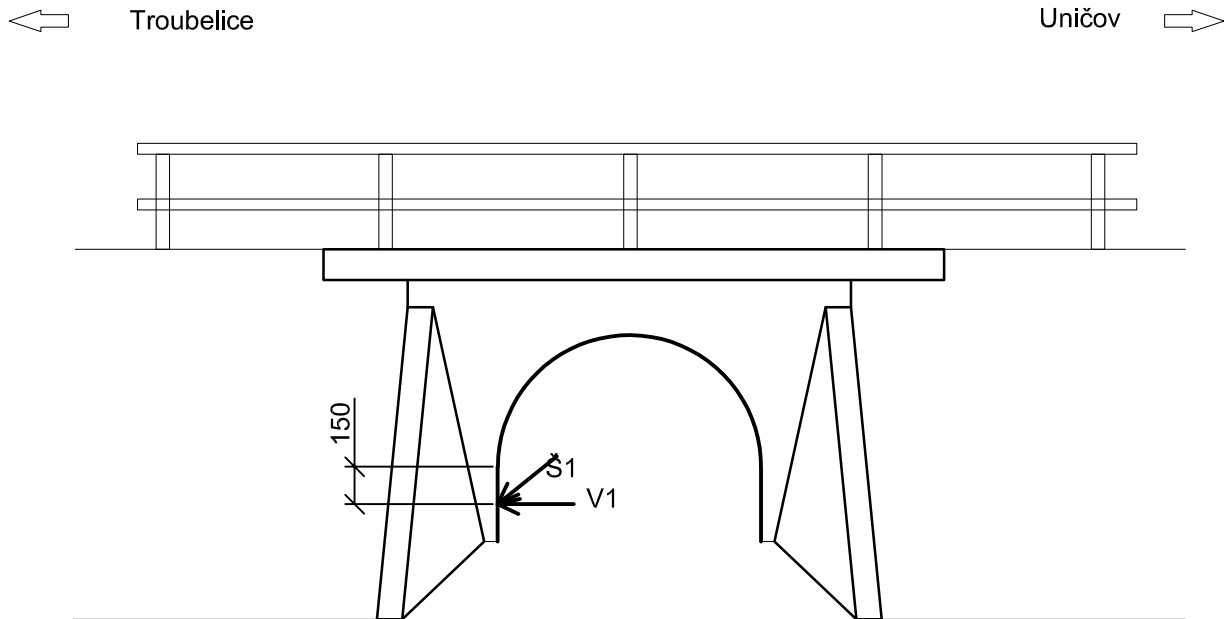
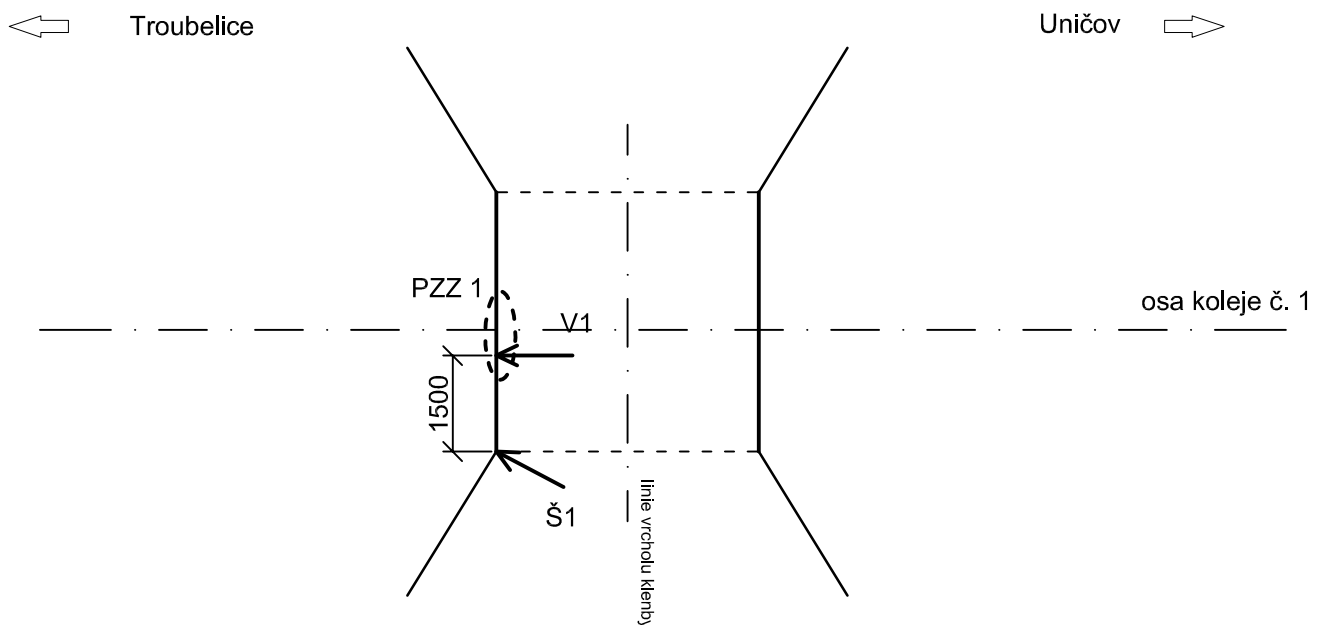
Schéma umístění diagnostických vrtů a zkoušek v rámci konstrukce

- ← V1 - diagnostický vrt do konstrukce
- PZZ1 - stanovení pevnosti pojiva v tlaku přístrojem PZZ01
