SO 04-19-02
Most v km 167,243

GEOTECHNICKÝ A STAVEBNĚTECHNICKÝ PRŮZKUM

Objednatel: SUDOP BRNO, spol. s.r.o.
Kounicova 26, 611 36 Brno
Zhotovitel: GeoTec-GS, a.s.
Chmelová 2920/6, 106 00 Praha 10
Název zakázky zhotovitele: Brno-Maloměřice - Adamov - Blansko, GTP
Zakázkové číslo zhotovitele: 2018 - 365

Geotechnický a stavebnětechnický pasport

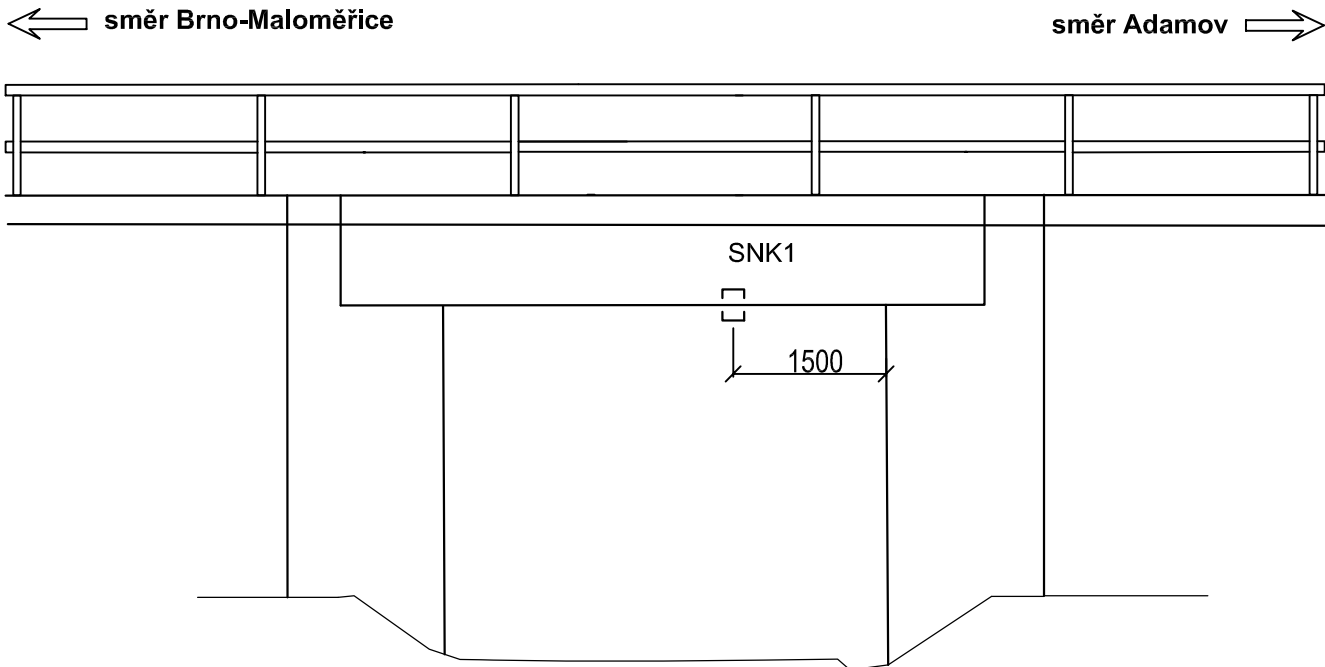
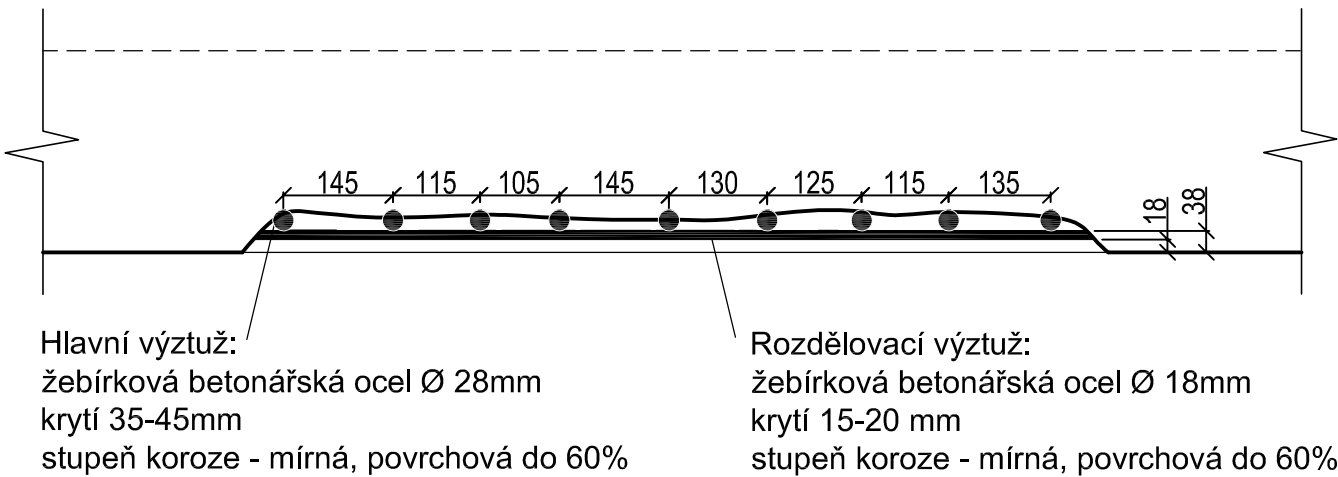
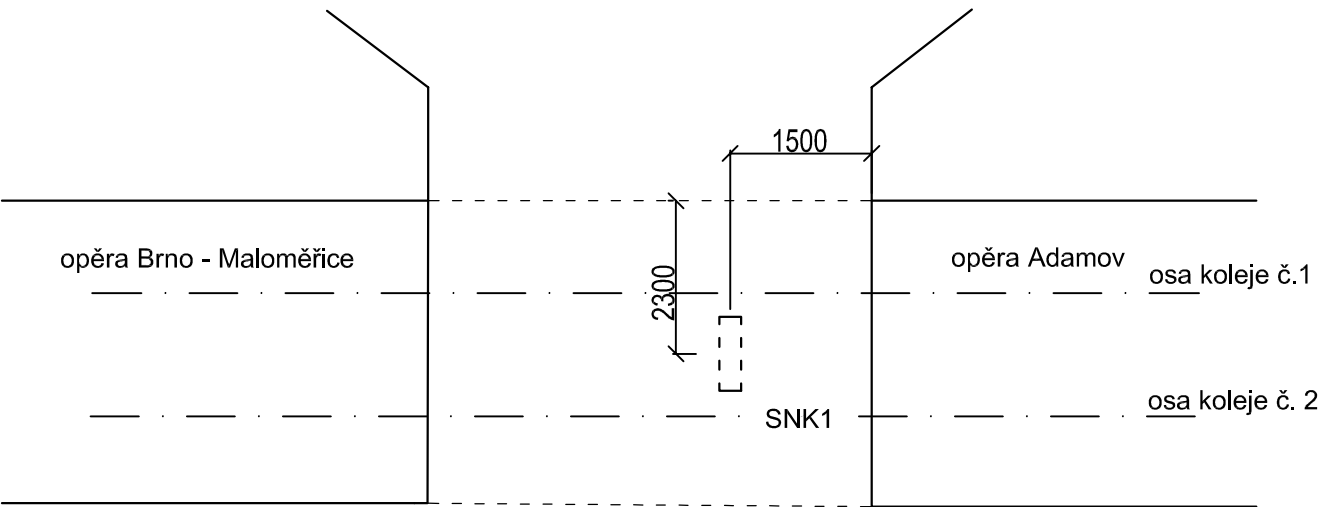
Schéma sond do nosné konstrukce - ověření výztuže

- sonda byla provedena do spodního líce desky NK z vyztuženého betonu zhruba v polovině rozpětí v prostoru mezi kolejemi 1 a 2
- hlavní tahová výztuž při spodním líci NK je ve směru hlavního napětí tvořena válcovanou kruhovou žebírkovou výztuží průměru 28 mm s průměrnou osovou roztečí 127,8 mm, tj. 7,8 ks profilů na 1 bm šířky desky
- hlavní tahová výztuž je většinou s povrchovou korozí (60% plochy obnažené výztuže) a místy je bez koroze (40%). Tato výztuž je bez korozních úbytků, resp. úbytky jsou max. 1% plochy průřezu (ne více).
- vedlejší smyková výztuž kolmá na hlavní tahovou výztuže je tvořena válcovanou kruhovou žebírkovanou výztuží průměru 15 mm
- vedlejší smyková je také většinou s povrchovou korozí (60% plochy obnažené výztuže) a místy je bez koroze (40%). Tato výztuž je bez korozních úbytků, resp. úbytky jsou max. 1% plochy průřezu (ne více).
