**Sanace násypového zemního tělesa Březová nad Svitavou – Svitavy 224,600
– 225,000**

SO 01-20-01 Železniční most v ev. km 225,036

Technická zpráva

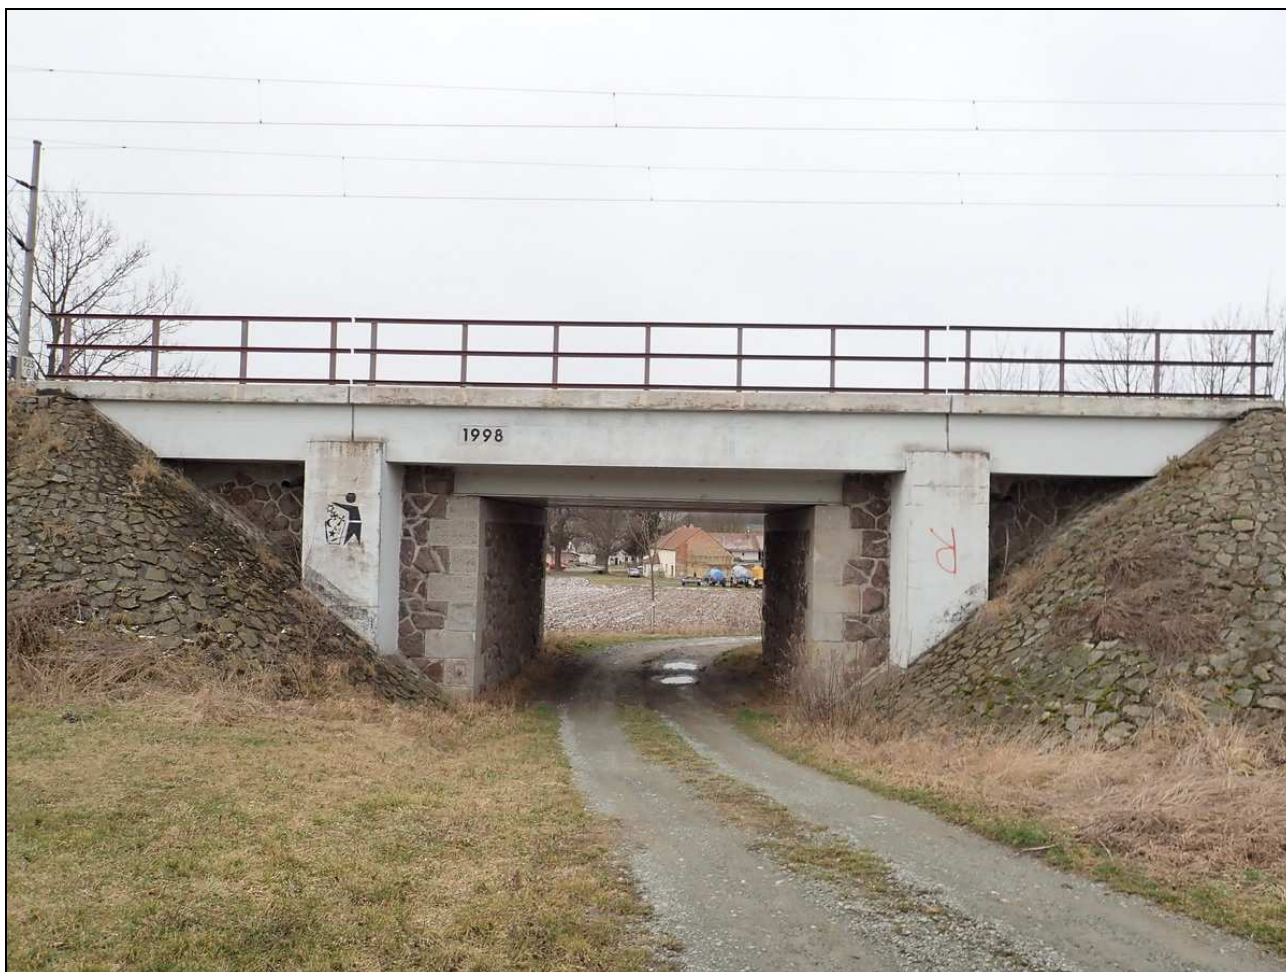
Pohled zprava

Stav mostu je celkově dobrý a nevykazuje zásadní známky porušení. V nosné konstrukci jsou patrné malé podélné trhliny a slabá koroze hran pásnic ocelových nosníků. Kamennou spodní stavbou ojediněle prosakuje voda a na úložných blocích se nachází trhliny. Stavební stav je hodnocen klasifikačním stupněm 2/2.
