ZPRÁVA

o výsledcích geofyzikálního průzkumu
a základního korozního průzkumu

železniční most
v km 59.126 na trati Čičenice – Nové Údolí

Číslo zakázky: 1094/15

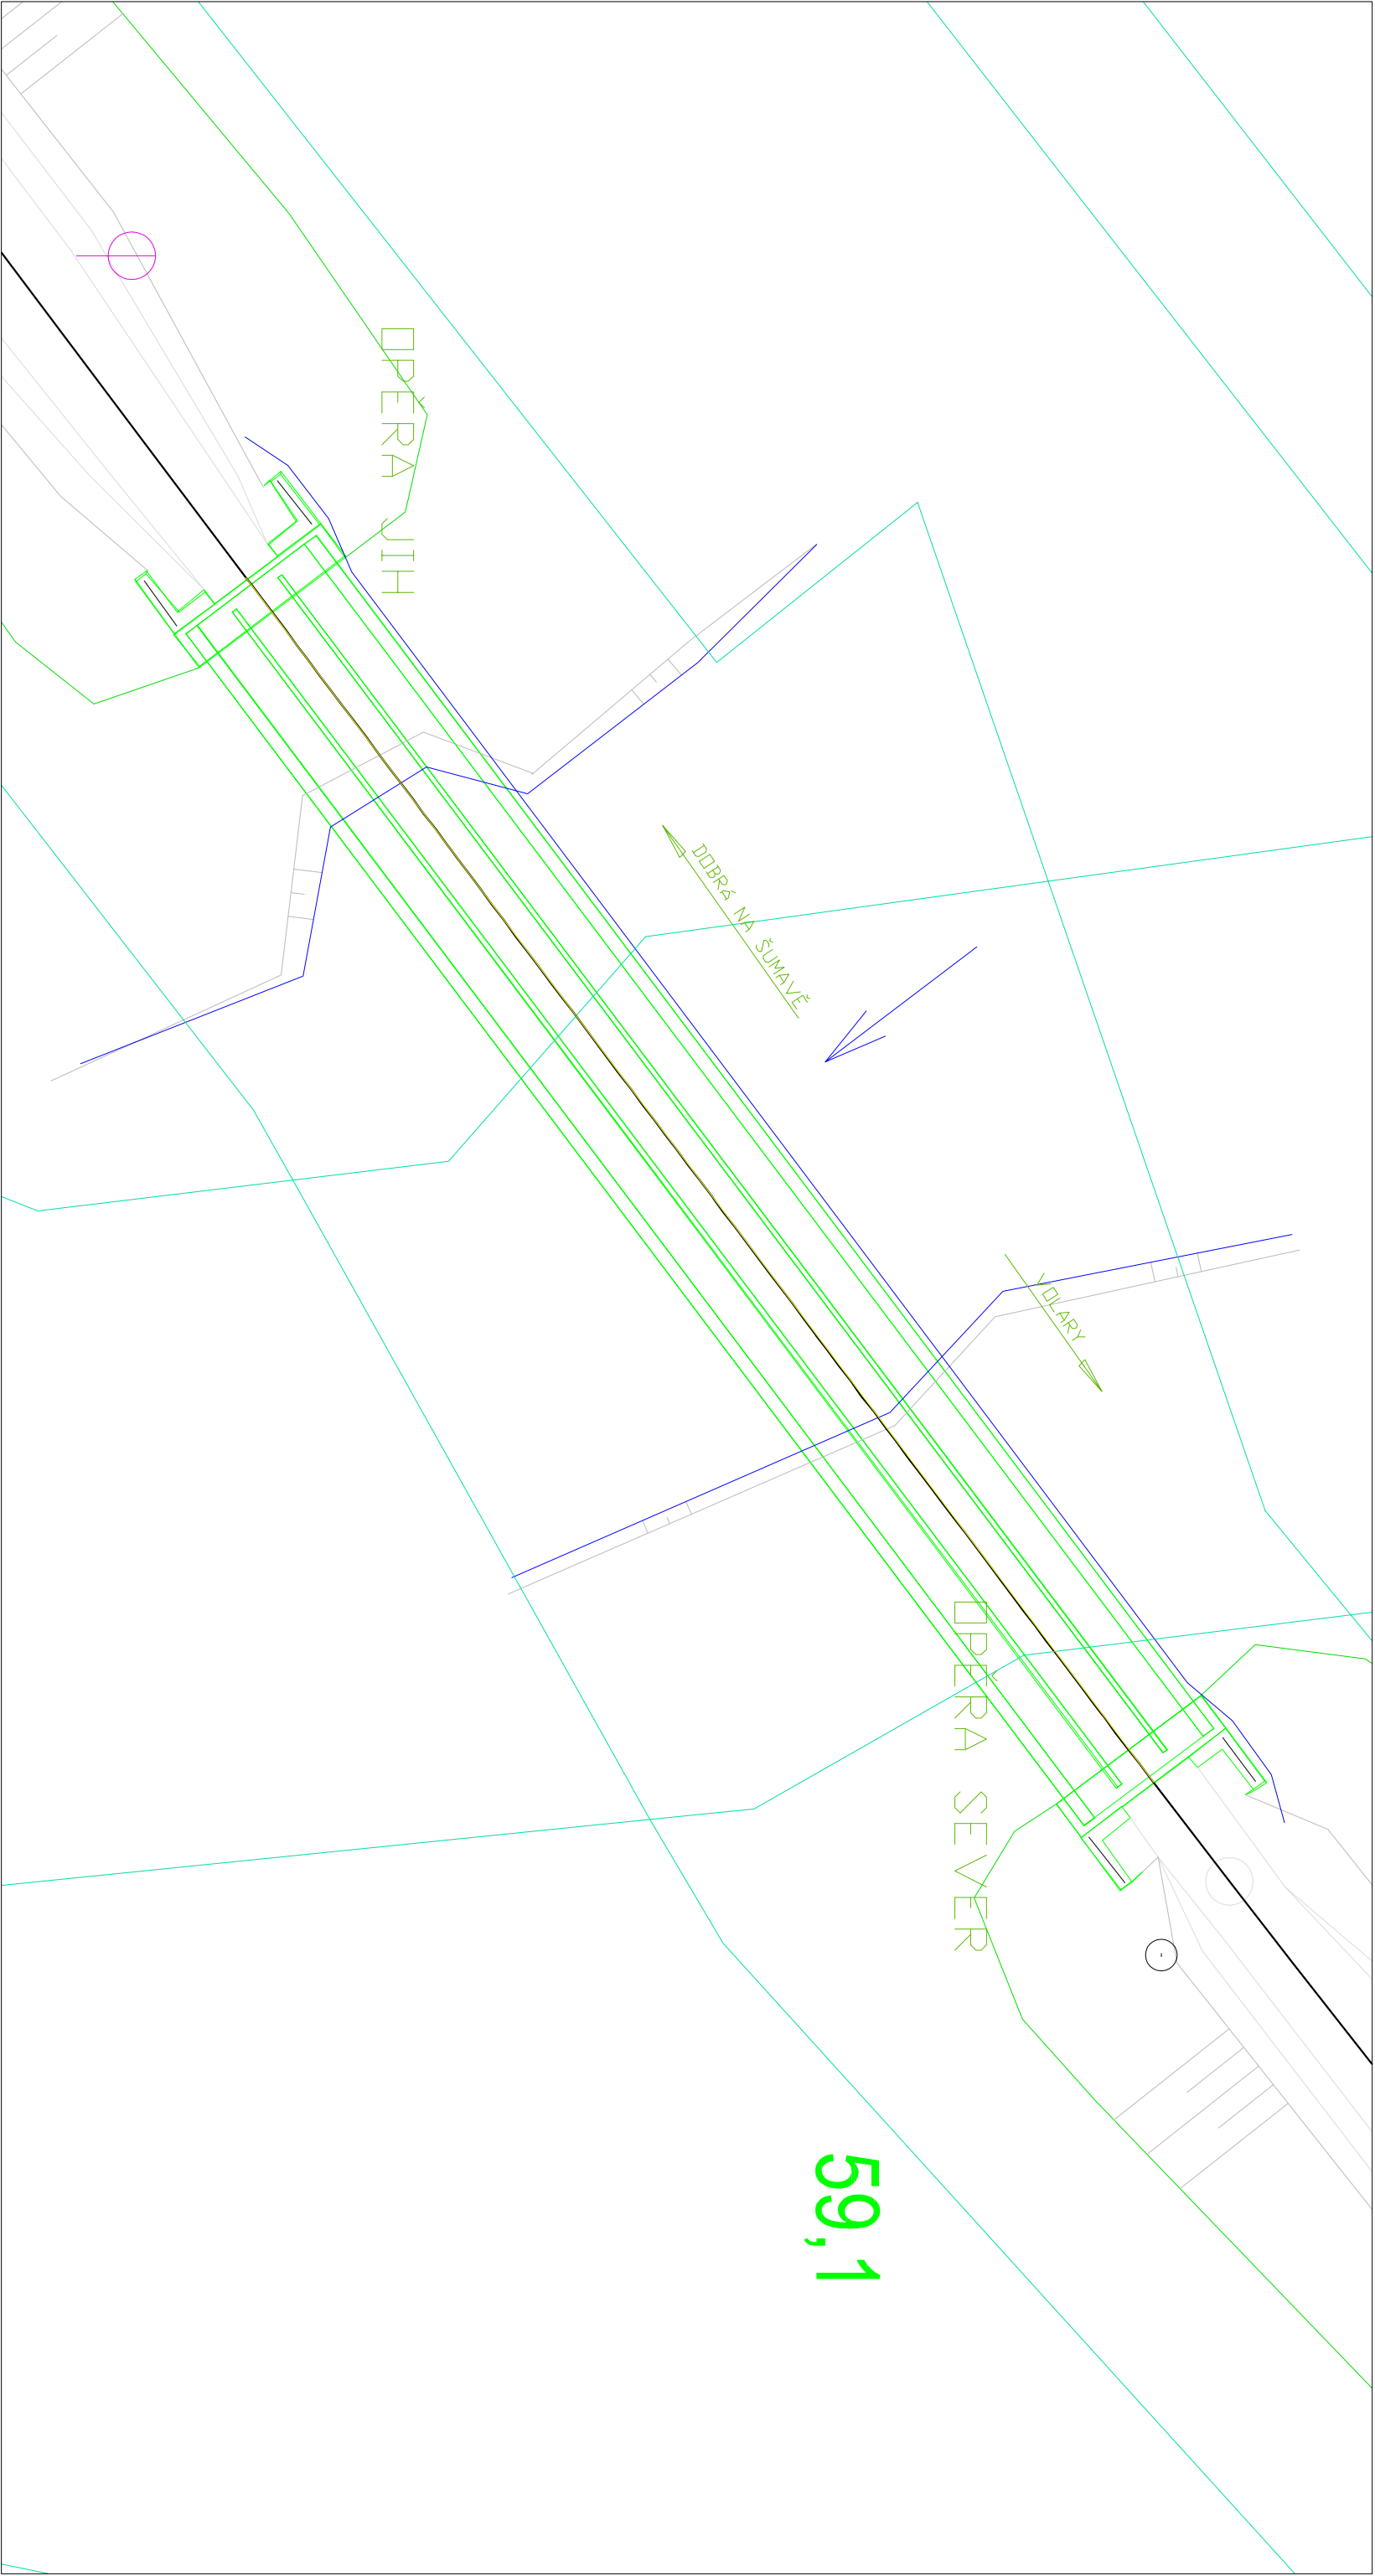
Na řezu R1 je patrná oblast výrazného snížení rychlostí šíření seismických vln v zóně $X \in (0, 1.8) \text{ m}$, $Y \in (1, 4.3) \text{ m}$. Na tuto navazuje oblast snížených rychlostí šíření $X \in (0, 0.5) \text{ m}$, $Y \in (0.6, 1.4) \text{ m}$ v líci stěny patrná v řezu R2. **Anomálie** (v příloze 1.2, vyznačena šrafovou) **ukazuje na degradovanou východní lícovou stěnu opěry a degradaci materiálu tvořícího výplň nad výškovou úrovní 739,25 m n.m.**

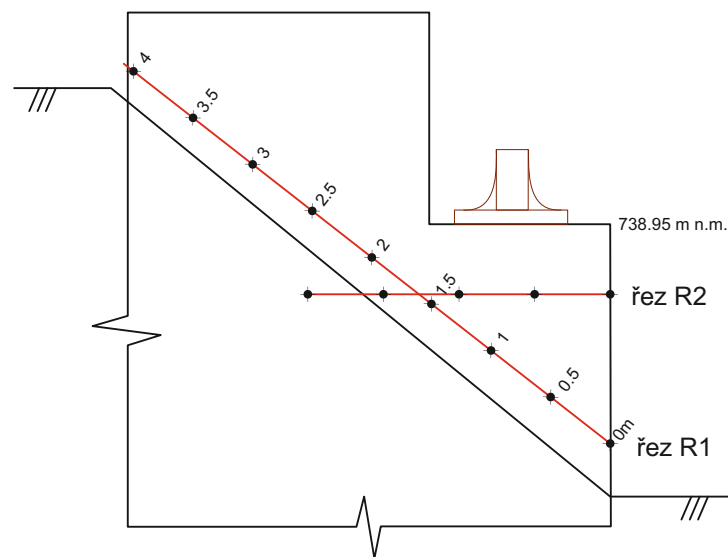
Vedle společných vlastností distribuce rychlostí šíření seismických vln, jenž jsou společné oběma opěrám a jsou odrazem jejich konstrukce (viz. výše uvedené), lze na opěře SEVER vymezit anomální zónu $X \in (5.2, 5.7) \text{ m}$, $Y \in (2.8, 4.3) \text{ m}$. **Zóna odpovídá degradované výplni spár v líci východní stěny opěry nad úrovní 739,25 m n.m. Celkově však opěra SEVER vykazuje výrazně nižší známky porušení v porovnání s opěrou JIH.**

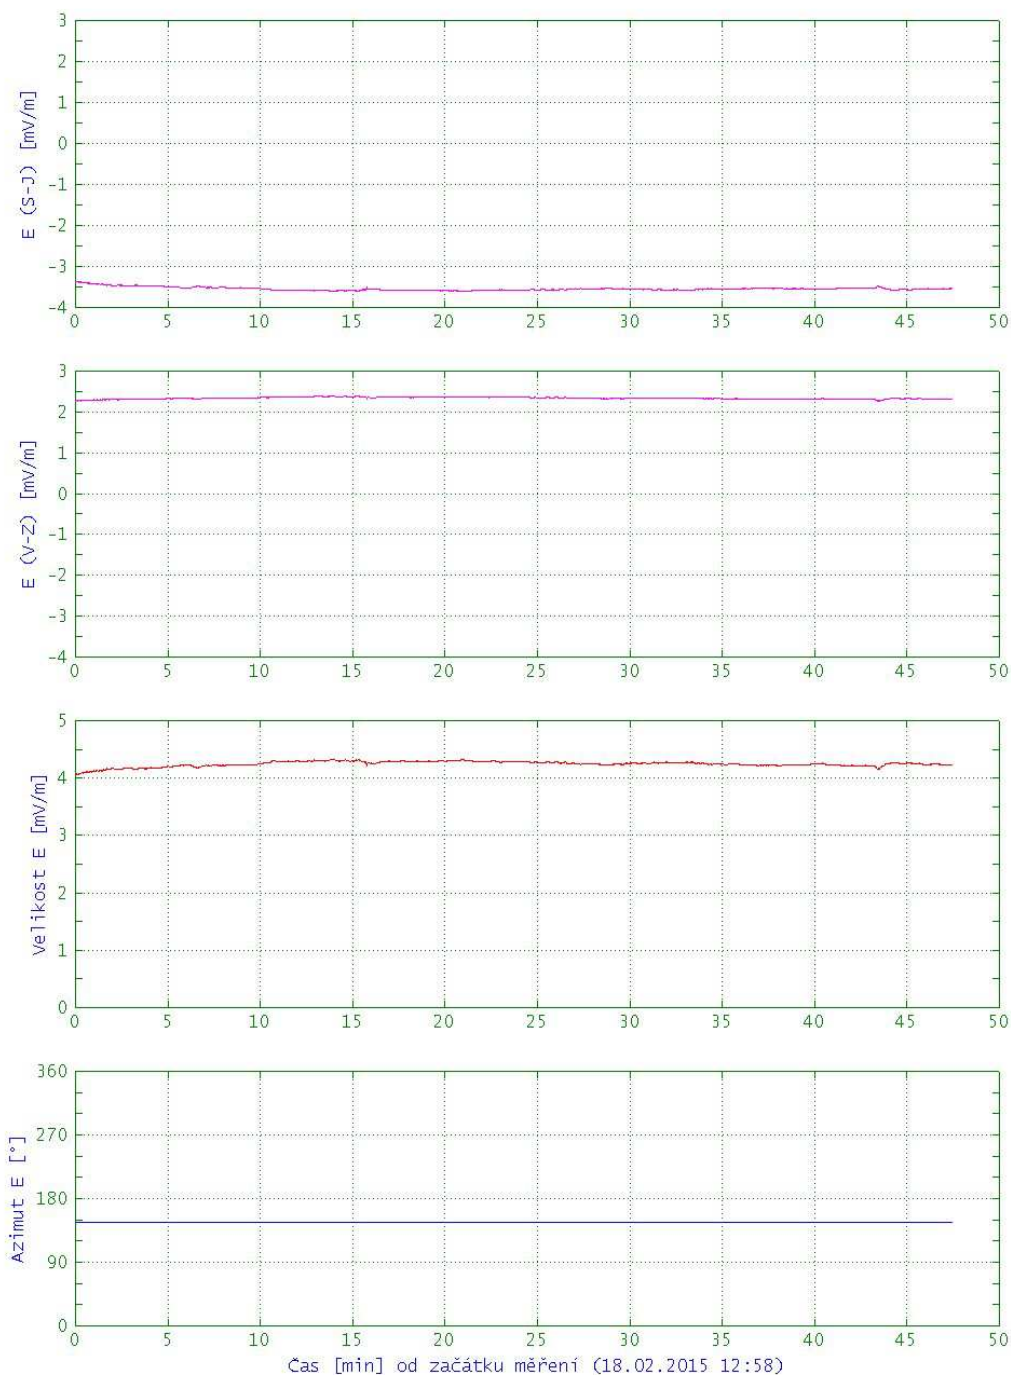
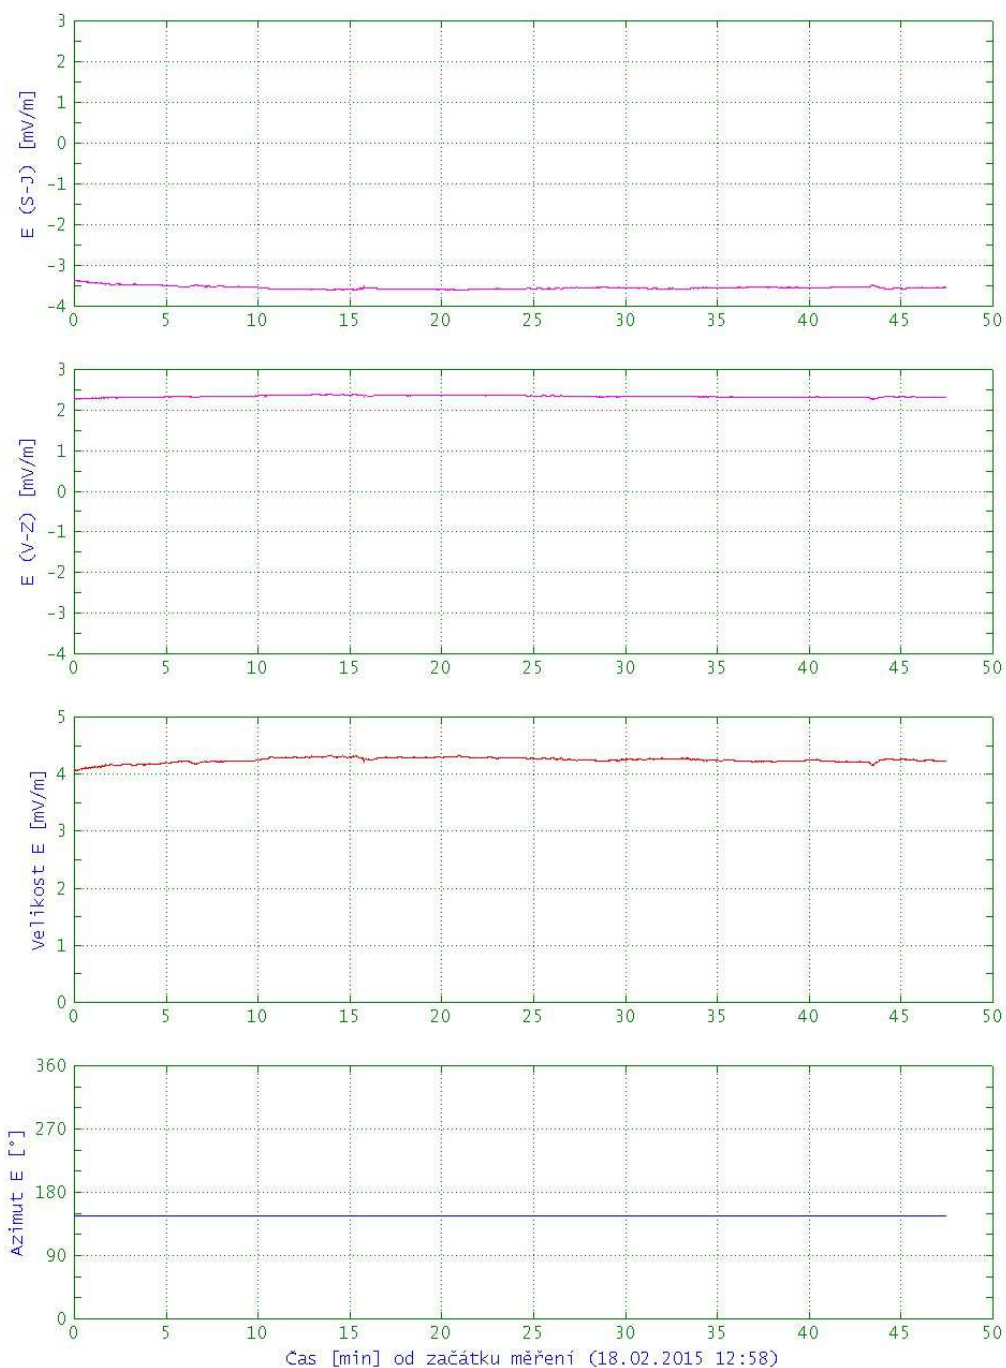
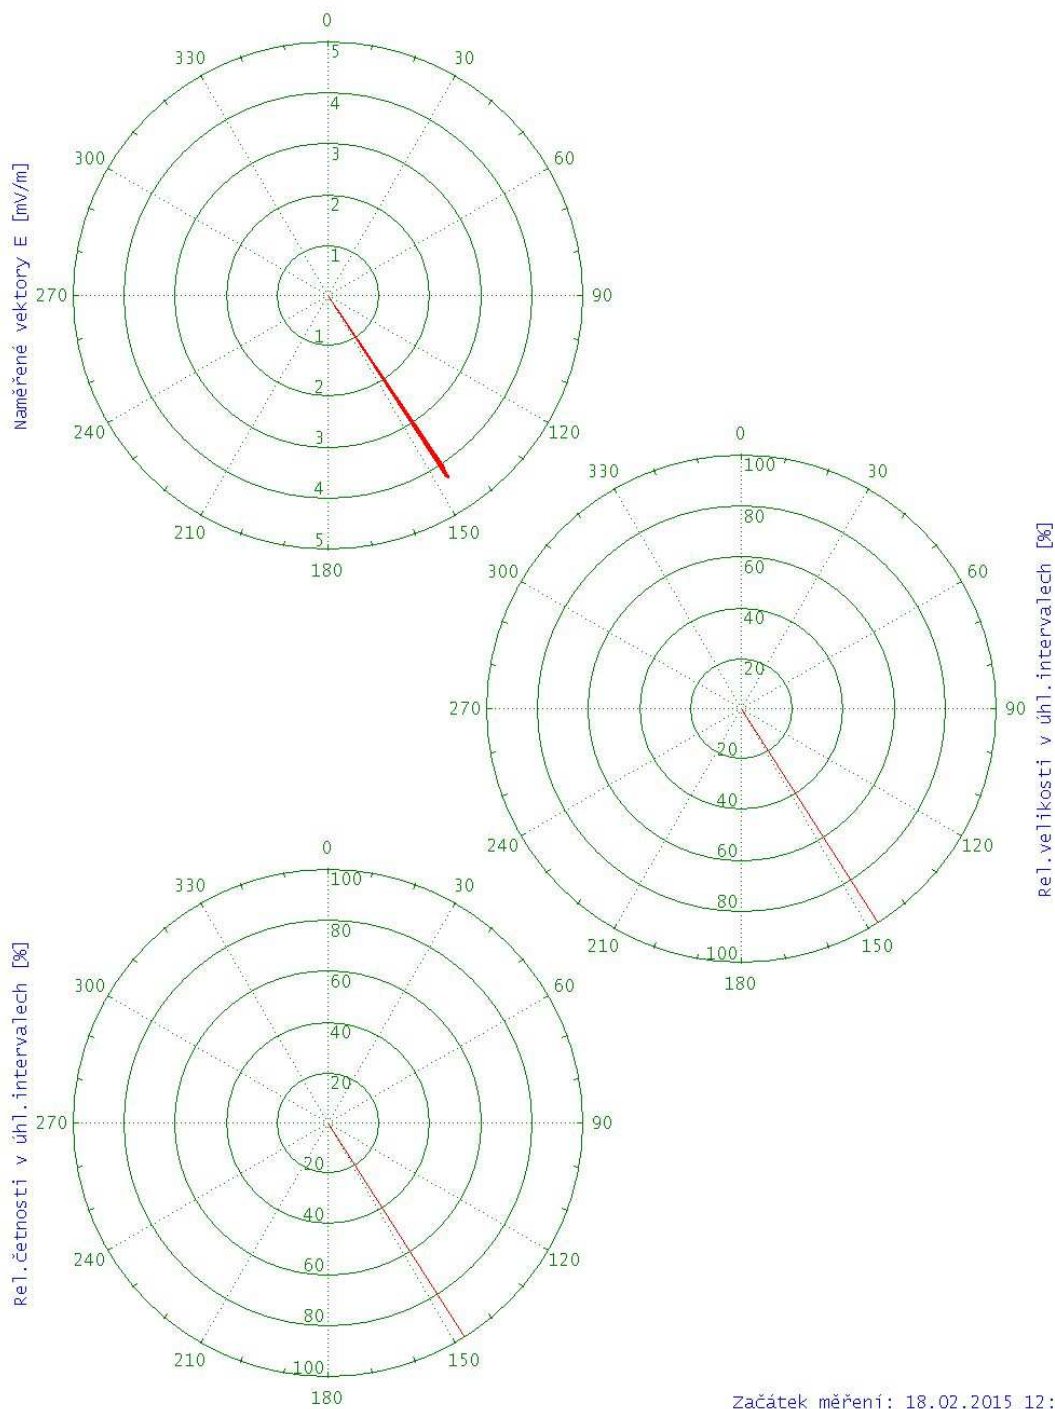
BP1 SZ

Zemní prostředí v okolí železničního mostu přes Teplou Vltavu řadíme na základě geoelektrických veličin do III. stupně korozní agresivity – prostředí se zvýšenou korozní agresivitou. Zpráva základního korozního průzkumu je uvedena v příloze.
