Stavebně technický průzkum z hlediska vlhkostní problematiky  
včetně koncepce návrhu řešení

## **Železniční stanice Kořenov, č.p. 801 - dotčené prostory**

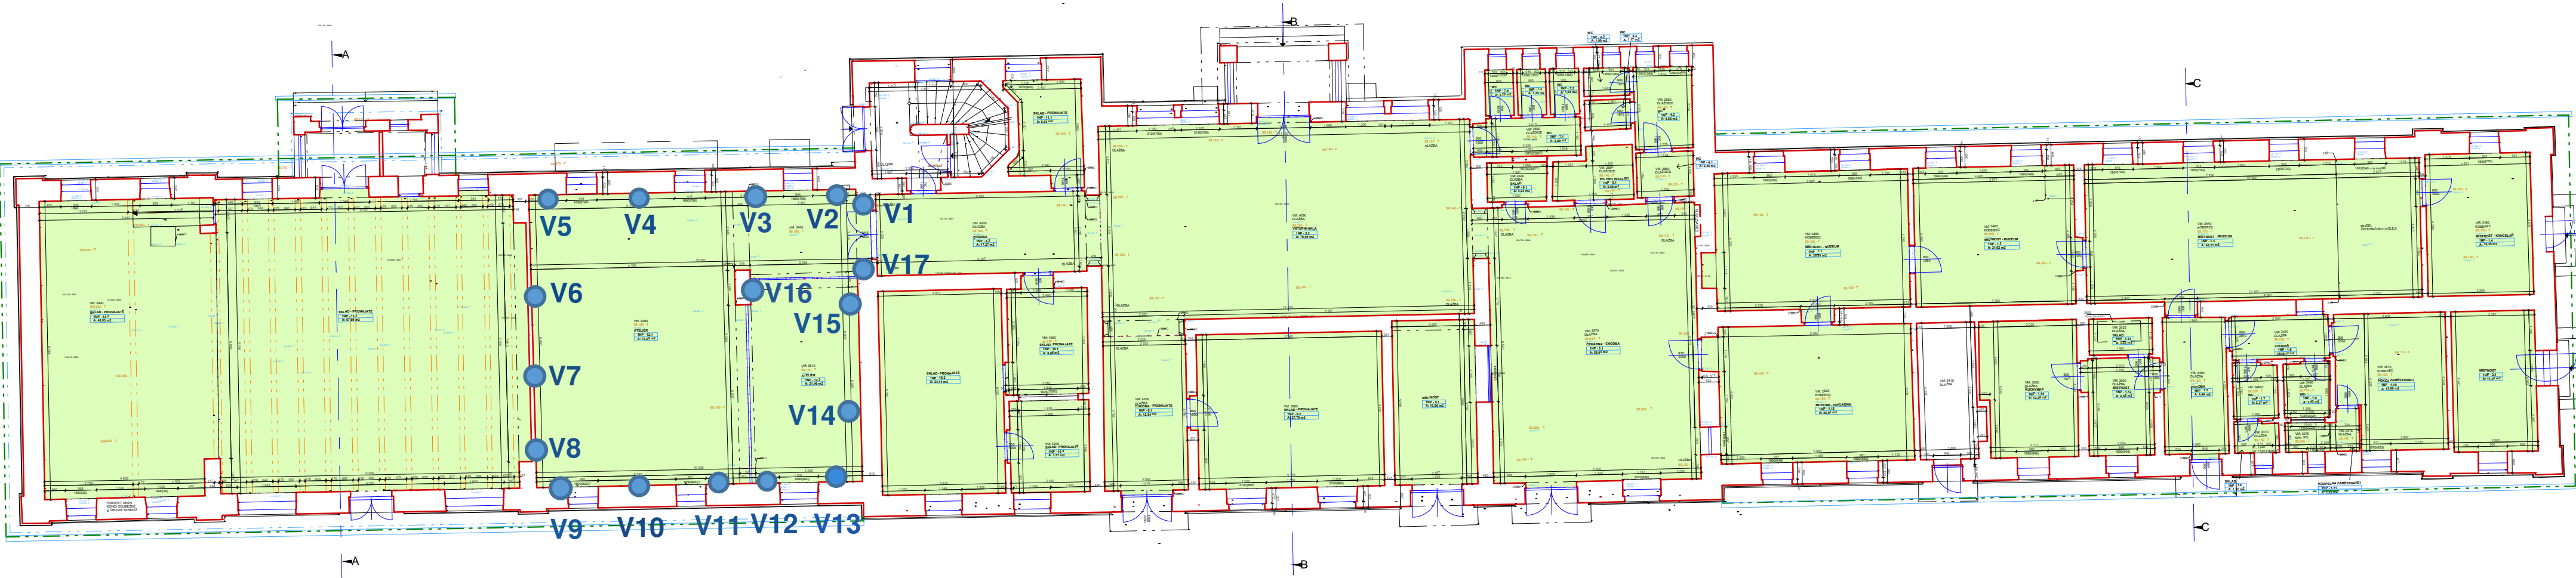
PŘÍLOHA 2A – SCHÉMA PŮDORYSU VLHKOSTNÍHO PRŮZKUMU 1.NP

MÍSTNÍ MĚŘENÍ PROVEDENO DNE: 28.4.2022, 10.30 - 12.00hod.

RH interiéru: 48,5%  
Teplota v interiéru: 5,6 °C

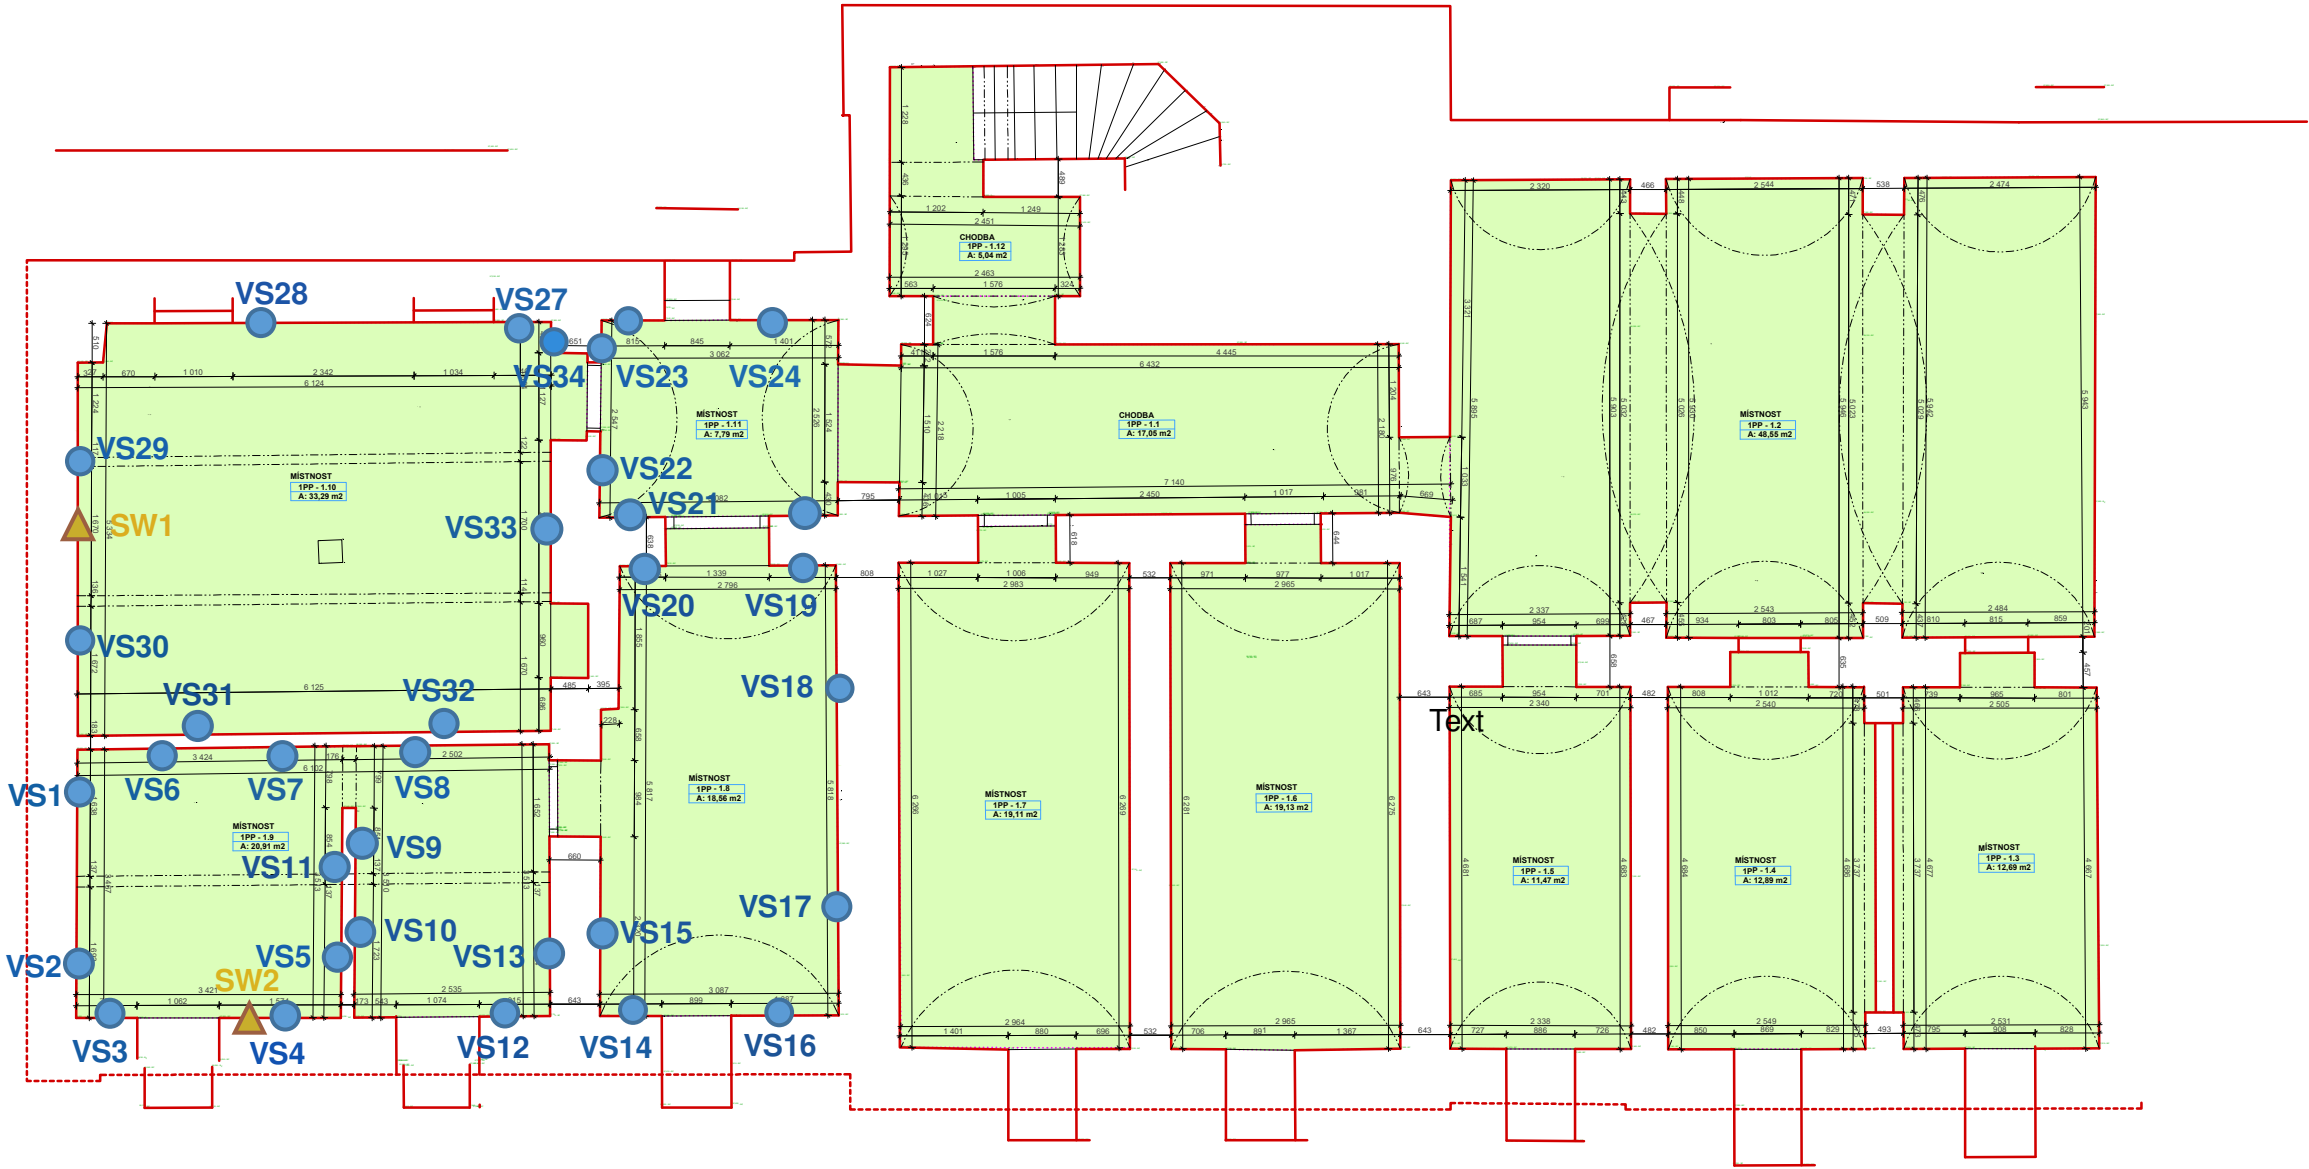
PŘÍLOHA 2B – SCHÉMA PŮDORYSU VLHKOSTNÍHO PRŮZKUMU SUTERÉNU

MÍSTNÍ MĚŘENÍ PROVEDENO DNE: 28.4.2022, 10.30 - 12.00 hod.

RH interiéru : 40,9%  
Teplota v interiéru: 4,1°C
