Ing. Martin Svoboda		Zodp. projektant:   Ing. Libor Mařík	Kontroloval:   Ing. Petr Lapiš	Zpracovatel stavebního objektu:	
Kraj: Liberecký		Traťový úsek/Obec: 1671 Liberec - Harrachov st.hr.		 	
Investor: Správa železnic, státní organizace; Dlážďená 1003/7; 110 00 Praha 1				Formát: -	
Akce: Oprava trati v úseku Tanvald - Kořenov SO 04-17-01 TUNEL POLUBENSKÝ km 32,691 - 33,631				Datum: 11/2021	
				Účel: DSP+PDPS	
				Č. zakázky: 64020136	
				Změna:	Č. kopie:
				Měřítko: 1:50	
Obsah dokumentace: VYHODNOCENÍ ZJIŠTĚNÝCH ZÁVAD				Část dokumentace: E.1.7.4	.12

Polubenský tunel

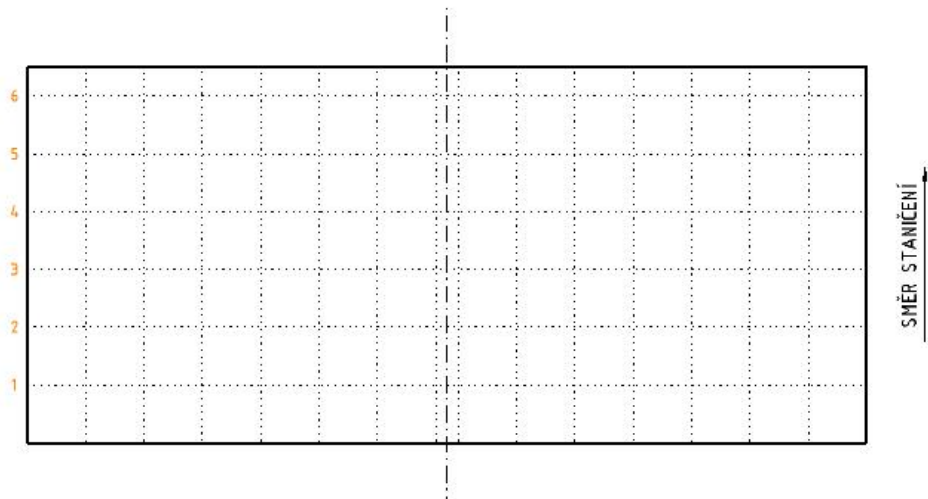
Poznámky:
Na portálové stěně jsou patrné suché výluhy. Beton římsy portálové stěny je zdegradovaný. Nvržený způsob opravy T7. Do cca 1/2 bloku je ostění betonové, následně vyzděné z betonových tvárnic.

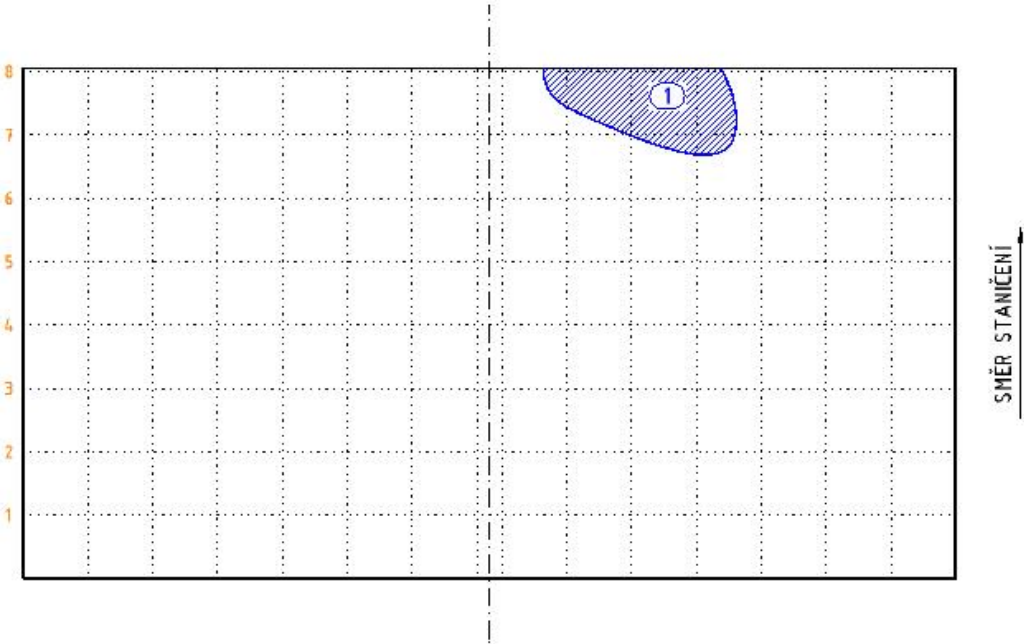
Pás 2

Průsaky					
Č. poruchy	Umístění		Popis	Poznámka	Sanace
1	K	KB	V2	Průsak ve spáře B2/B3	T2
2					
3					
4					
5

Poznámky:
Kromě průsaku ze spáry mezi pásy 2/3 je ostění suché a v dobré kondici

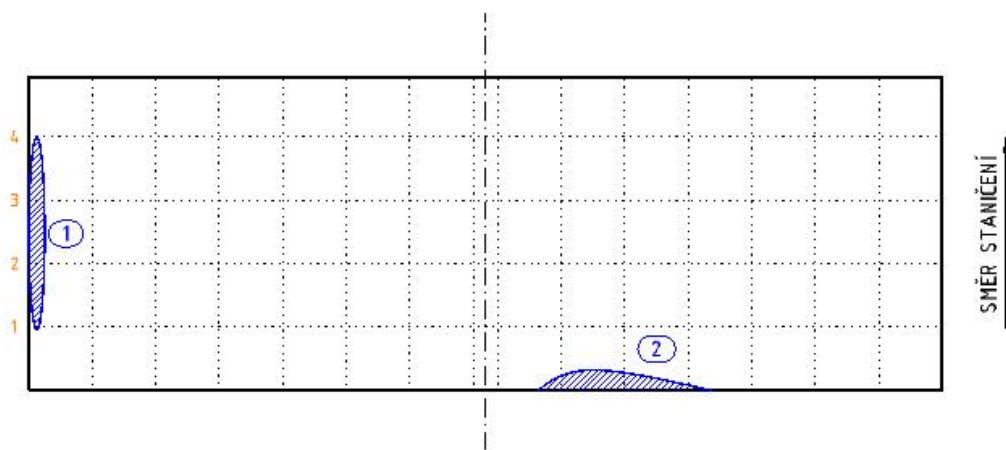
Pás 3

Průsaky					
Č. poruchy	Umístění		Popis	Poznámka	Sanace
1	Pol	SB	V2	Průsak u paty	T1
2	K	ZB	V2	Na spáře mezi pásy 2/3	T2
3					
4					
5

Kromě průsaku ze spáry mezi pásy 2/3 se u levé paty ostění objevují vlhká až mokrá místa. Jinak je ale ostění v dobré kondici.

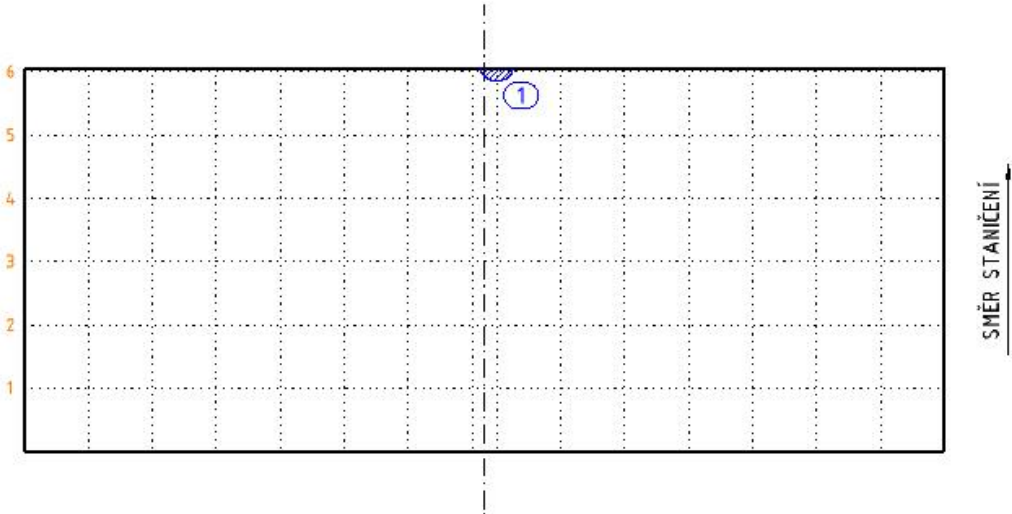
Pás 4

Průsaky					
Č. poruchy	Umístění		Popis	Poznámka	Sanace
1	K	KB	V1	Mezi pásy 4/5 ve vrcholu klenby průsak	T2
2					
3					
4					
5

Poznámky:
Průsaku ze spáry mezi pásy 4/5, jinak je ostění v dobré kondici.

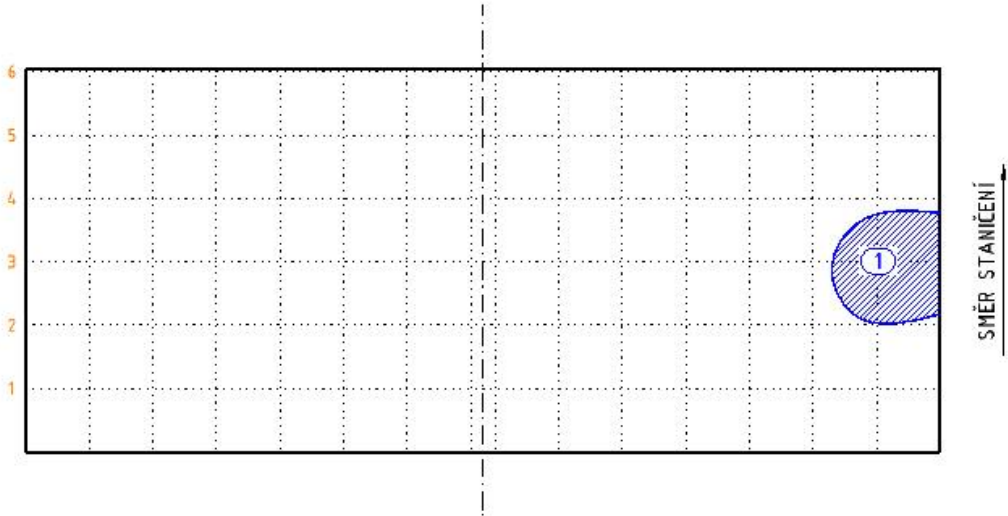
Pás 7

Průsaky					
Č. poruchy	Umístění		Popis	Poznámka	Sanace
1	Op	SB	V2	Suchý výron	T1
2					
3					
4					
5

Poznámky:
Na pravém boku klenby je patrný výluh, který byl v době prohlídky suchý. Jinak se ostění jeví v dobré kondici.

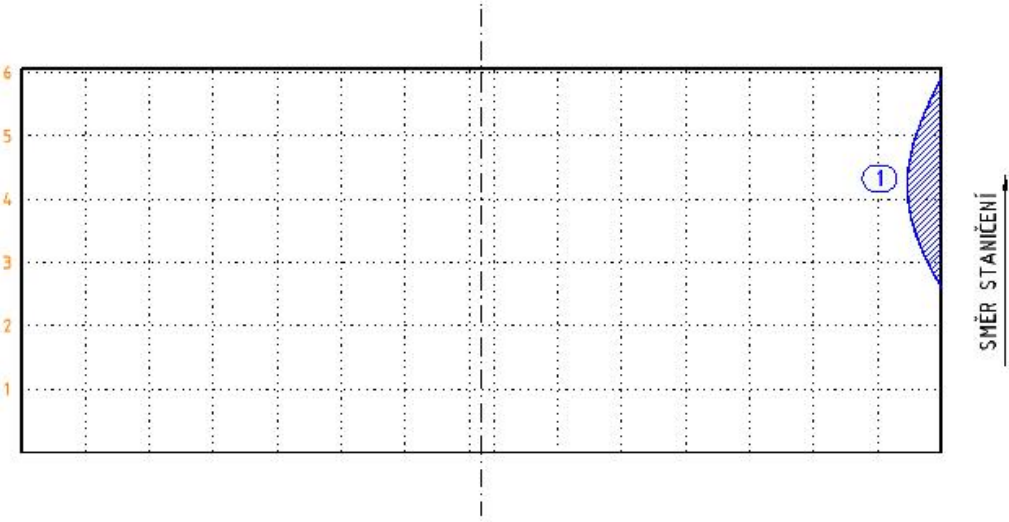
Průsaky					
Č. poruchy	Umístění		Popis	Poznámka	Sanace
1	Pop	SB	V2	Vpravo dole průsak	T1
2					
3					
4					
5

Poznámky:
Kromě drobného průsaku v pravé patě klenby je ostění suché a v dobré kondici.

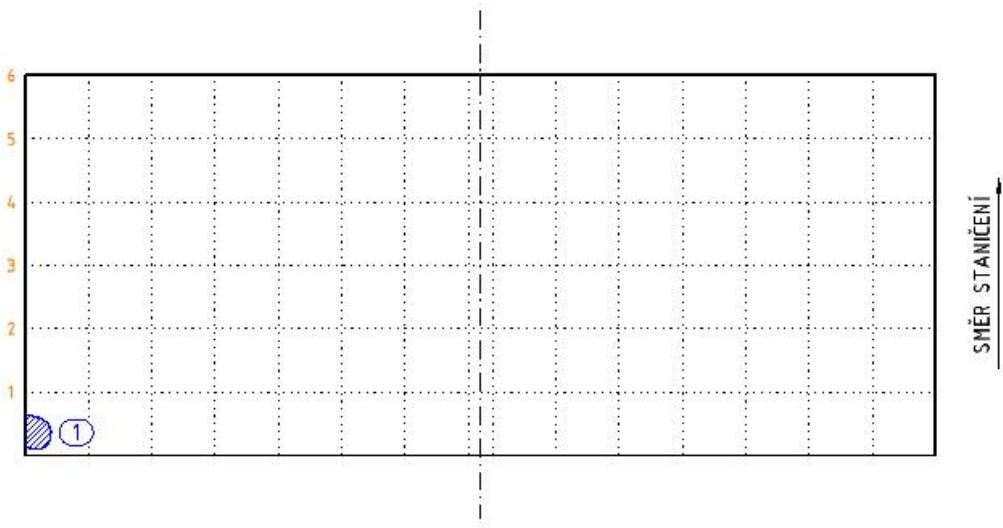
Pás 10

Průsaky					
Č. poruchy	Umístění		Popis	Poznámka	Sanace
1	Pol	ZB	V1	Drobný průsak v patě	T1
2					
3					
4					
5

Poznámky:
Kromě drobného průsaku v levé patě klenby je ostění suché a v dobré kondici.

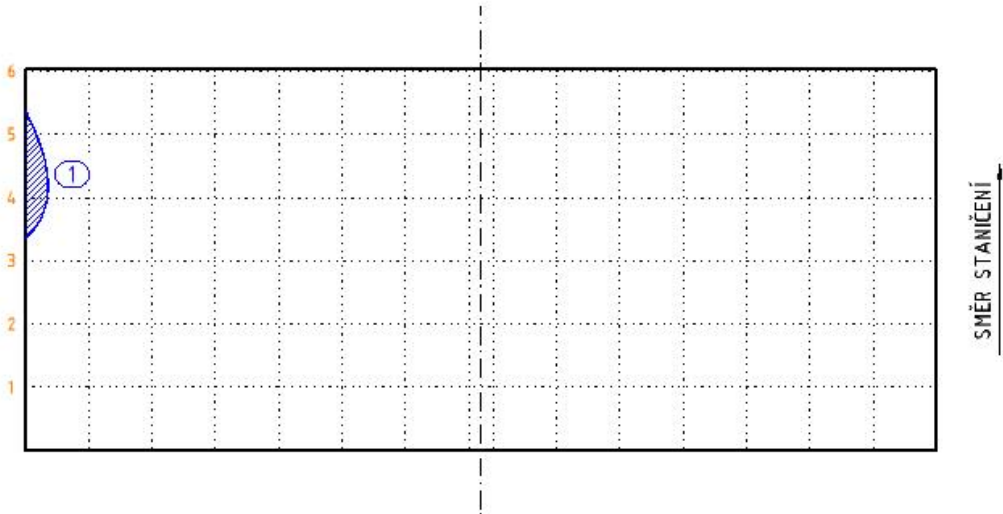
Pás 13

Průsaky					
Č. poruchy	Umístění		Popis	Poznámka	Sanace
1	Pol	KB	V2	Zavlhlé u paty	T1
2					
3					
4					
5

Poznámky:
Kromě drobného průsaku v levé patě klenby je ostění suché a v dobré kondici.

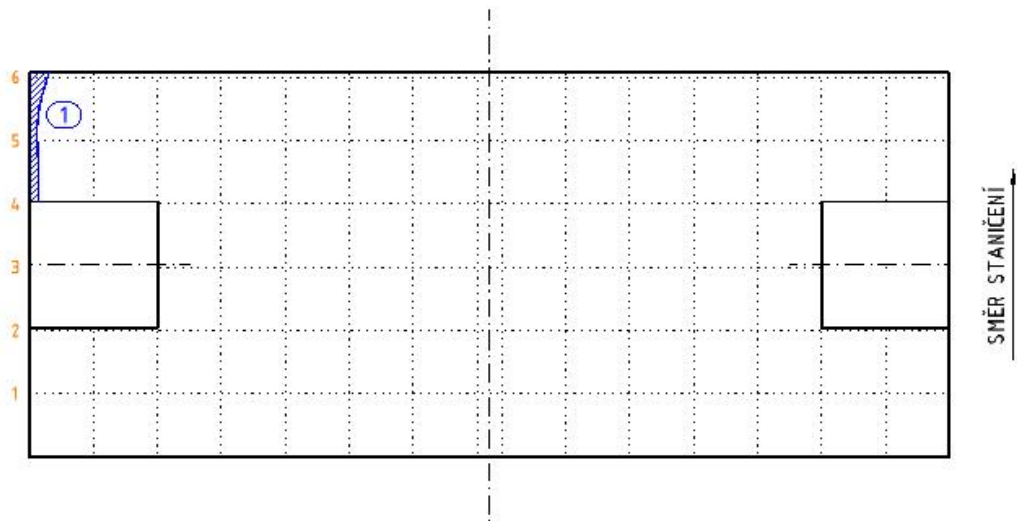
Průsaky					
Č. poruchy	Umístění		Popis	Poznámka	Sanace
1	Pol	KB	V2	Vlevo u paty ve spáře 15/16 zavlhlo	T1
2					
3					
4					
5

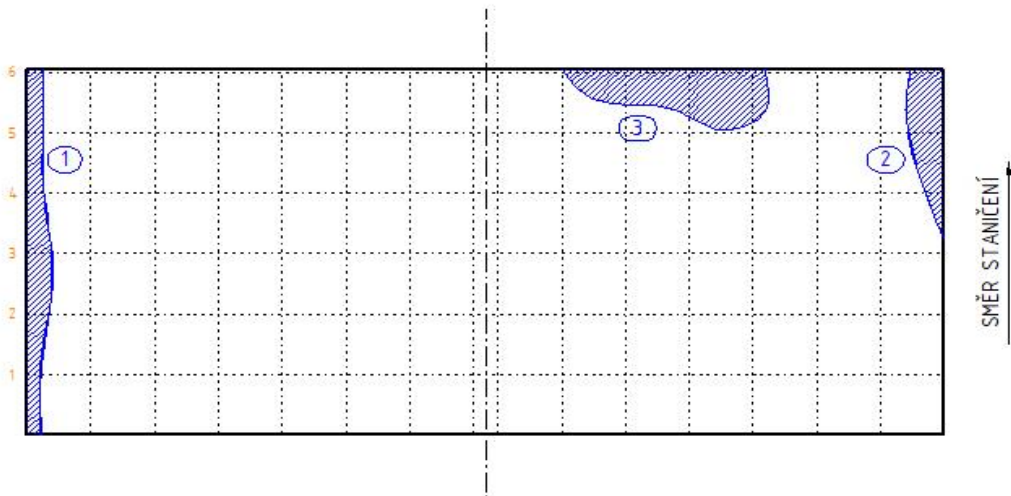
Průsaky					
Č. poruchy	Umístění		Popis	Poznámka	Sanace
1	Pol	CDB	V2	Vlevo zavlhlo	T1
2	Pop	KB	V3	Vpravo teče, přesahuje do pásu č. 17	T1
3	K	KB	V2	Vlhké místo	T2
4					
5

Poznámky:
Drobné průsaky v pátách ostění na obou stranách

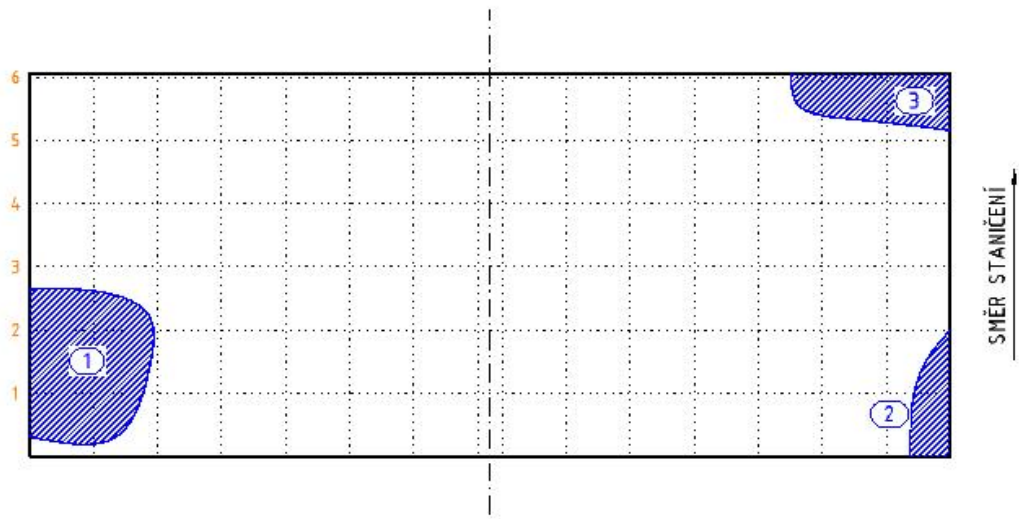
Pás 17

Průsaky					
Č. poruchy	Umístění		Popis	Poznámka	Sanace
1	Pol	ZB	V2	Vlevo vlhko u paty a suchý výluh do výšky 1,5 m	T1
2	Pop	ZB	V3	Vpravo teče	T1
3	Op	KB	V2	U spáry mezi pásy 17/18 vpravo suchý výluh	T1
4					
5

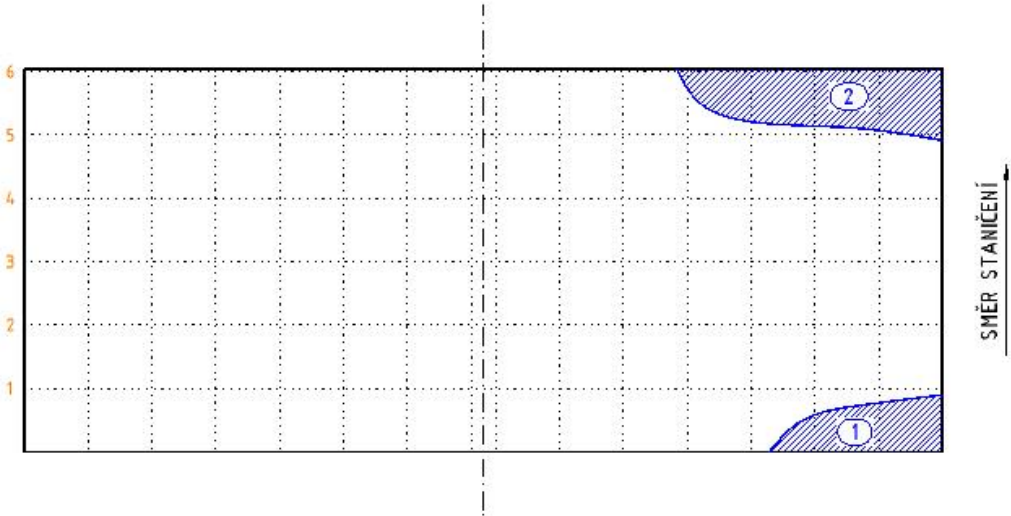
Průsaky					
Č. poruchy	Umístění		Popis	Poznámka	Sanace
1	Op	ZB	V2	U spáry mezi pásy 17/18 vpravo suchý výluh	T1
2	Pop	KB	V3	Vpravo ve spáře mezi pásy 18/19 teče voda	T1
3					
4					
5

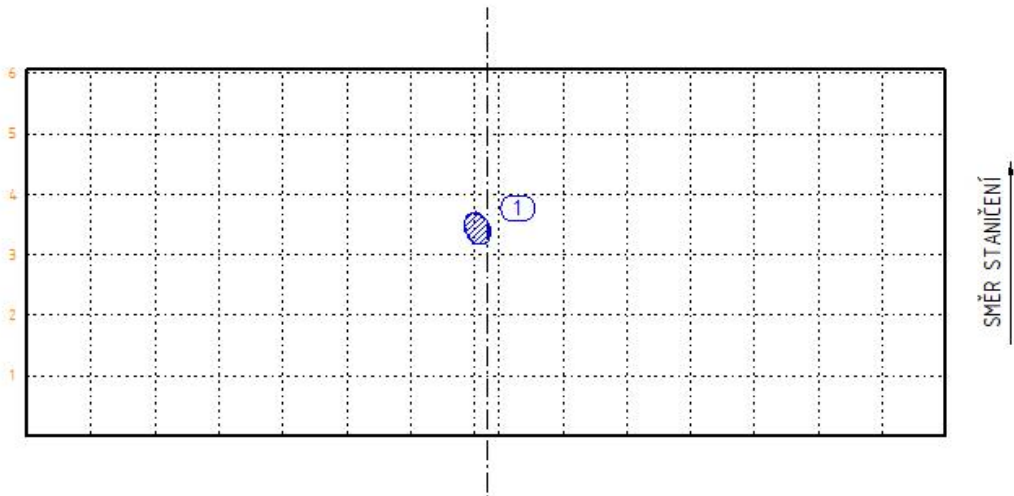
Průsaky					
Č. poruchy	Umístění		Popis	Poznámka	Sanace
1	K	SB	V1		T2
2					
3					
4					
5

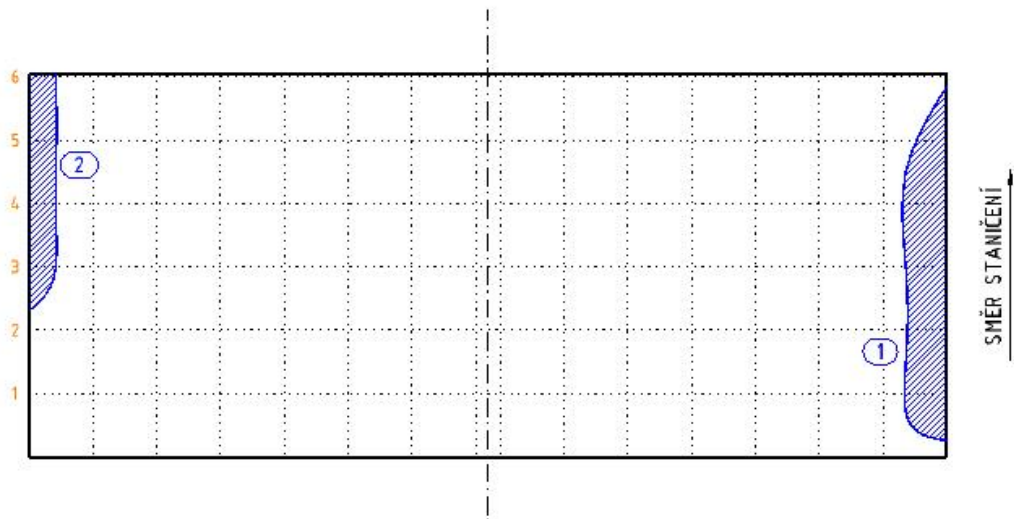
Průsaky					
Č. poruchy	Umístění		Popis	Poznámka	Sanace
1	Pop	CDB	V3	Vpravo u paty teče	T1
2	Pol	KB	V2	vlevo zavlhlo	T1
3					
4					
5

Poznámky:
V obou patách klenby jsou průsaky vody.
Jinak je ostění v dobré kondici.

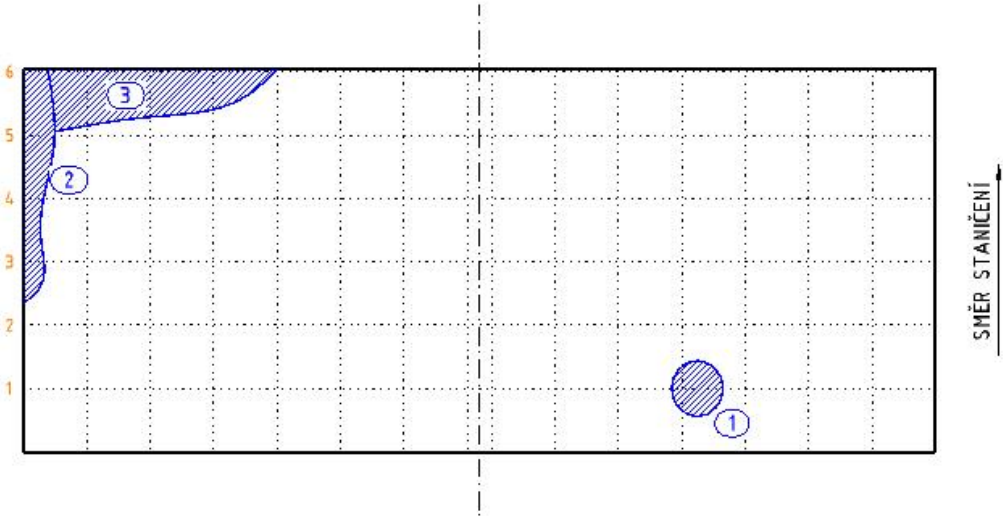
Pás 22

Průsaky					
Č. poruchy	Umístění		Popis	Poznámka	Sanace
1	Op	ZB	V1	Vpravo na přechodu boku a klenby	T2
2	Pol	KB	V2	vlevo zavlhlo	T1
3	Ol	KB	V2	U spáry mezi pásy 22/23	T1
4					
5

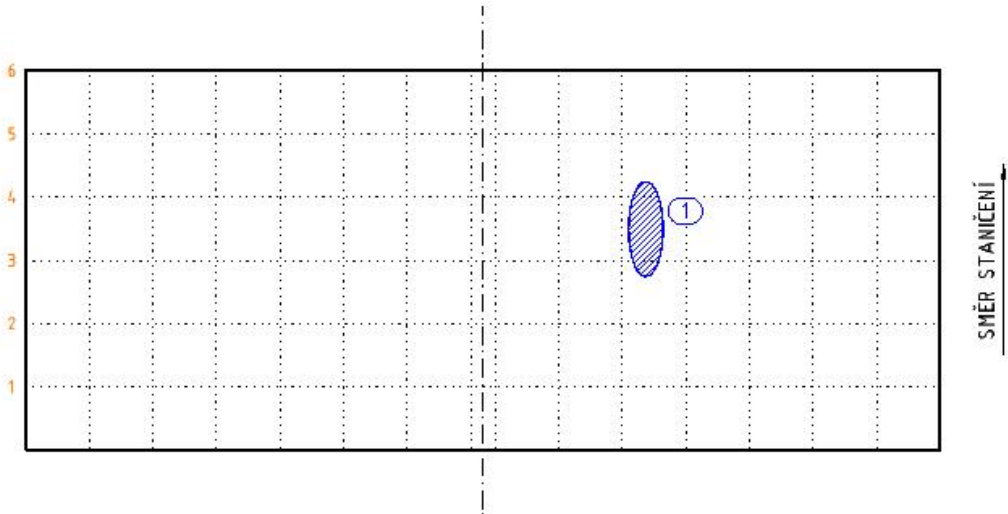
Průsaky					
Č. poruchy	Umístění		Popis	Poznámka	Sanace
1	K	SB	V1		T2
2					
3					
4					
5

V klenbě vlhké místo, celkově je ale ostění v dobré kondici.

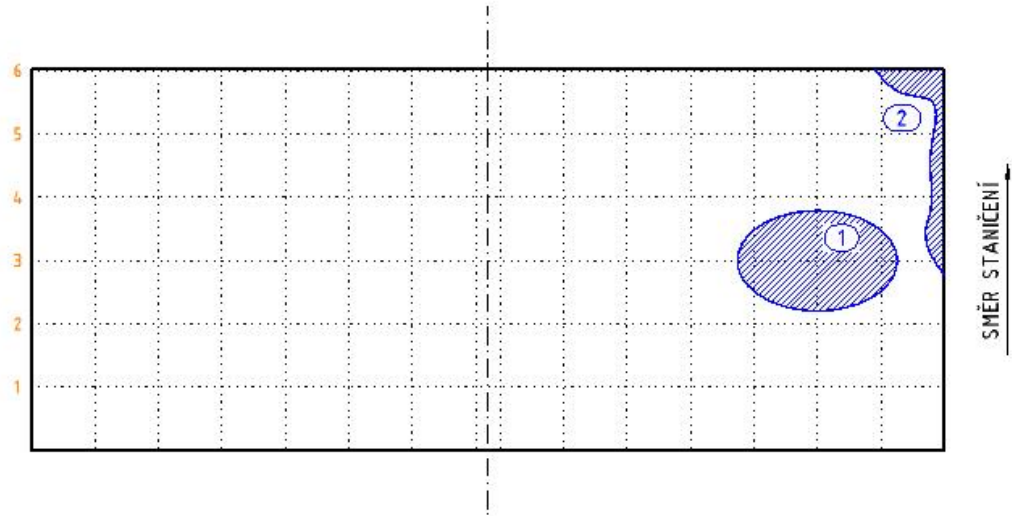
Průsaky					
Č. poruchy	Umístění		Popis	Poznámka	Sanace
1	Op	SB	V2		T2
2	Pop	KB	V3	Spára mezi pásy 25/26 teče	T1
3					
4					
5

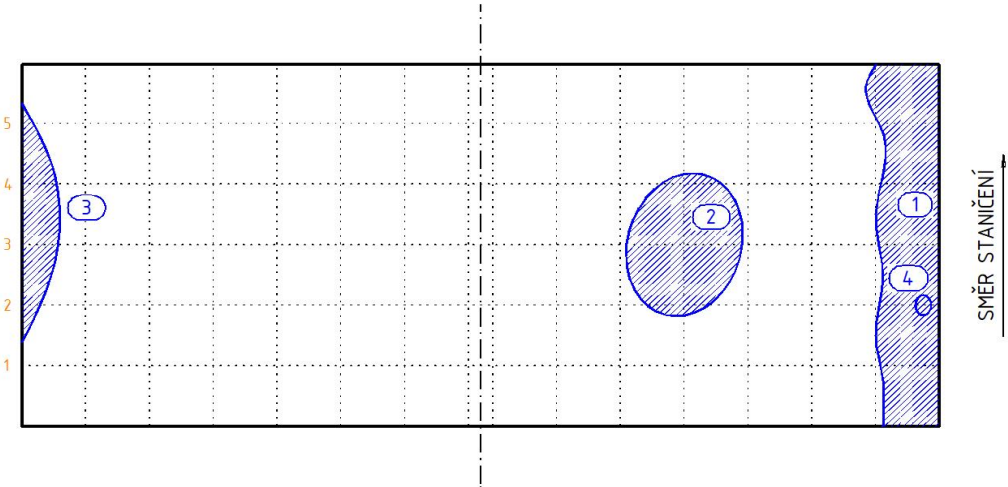
Průsaky					
Č. poruchy	Umístění		Popis	Poznámka	Sanace
1	Pop	CDB	V2		T1
2	Op	SB	V2		T2
3	Pol	SB	V2		T1
4	Pop	SB	V1	pramen	T1
5

Poznámky:
Průsak vody na několika místech v ostění.

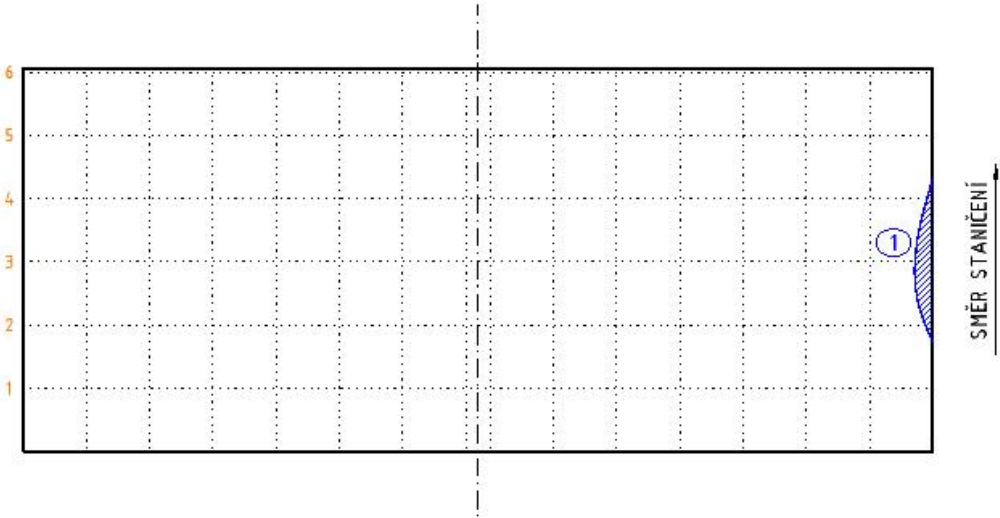
Pás 27

Průsaky					
Č. poruchy	Umístění		Popis	Poznámka	Sanace
1	Pop	SB	V1		T1
2					
3					
4					
5

Poznámky:
Drobný průsak v patě ostění, jinak je ostění v dobré kondici.

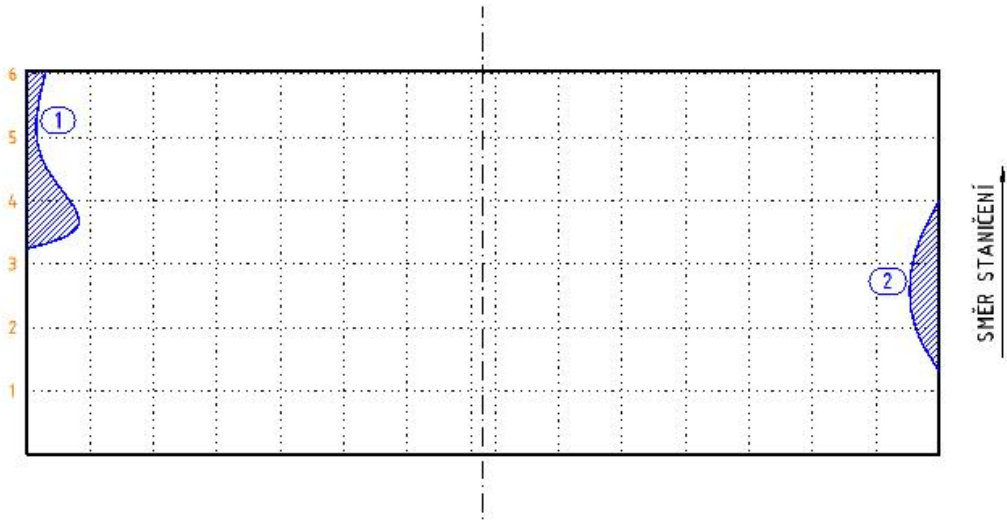
Průsaky					
Č. poruchy	Umístění		Popis	Poznámka	Sanace
1	Pol	KB	V2	Vlevo vlhko u paty	T1
2	Pop	SB	V2	Vpravo dole pramen	T1
3					
4					
5

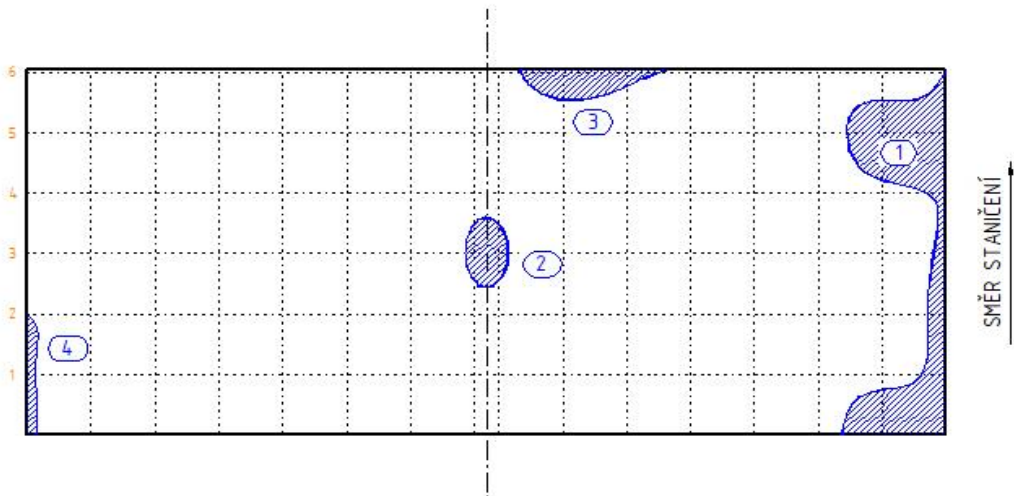
Průsaky					
Č. poruchy	Umístění		Popis	Poznámka	Sanace
1	Op	CDB	V3		T1
2	K	SB	V3		T2
3	K	KB	V3	Spára mezi pásy 29/30	T2
4	Pol	ZB	V2		T1
5

Poznámky:
Na pravém boku masivnější průsaky vody, jinak je ale ostění v dobré kondici.

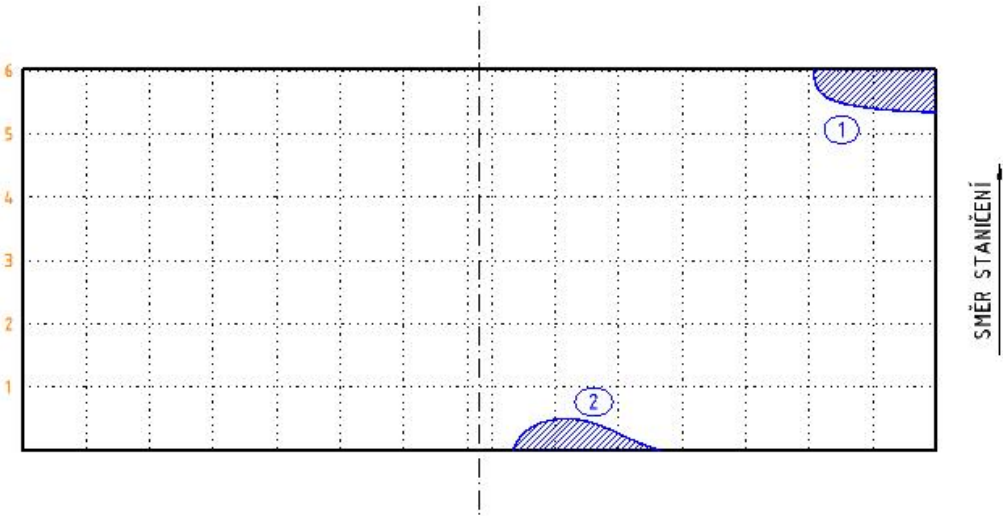
Pás 30

Průsaky					
Č. poruchy	Umístění		Popis	Poznámka	Sanace
1	Pop	KB	V3	Spára mezi pásy 30/31	T1
2	K	ZB	V3	Spára mezi pásy 29/30	T2
3					
4					
5

Poznámky:
Drobné průsaky na začátku a na konci pásu ze spár mezi pásy, jinak je ostění v dobré kondici.

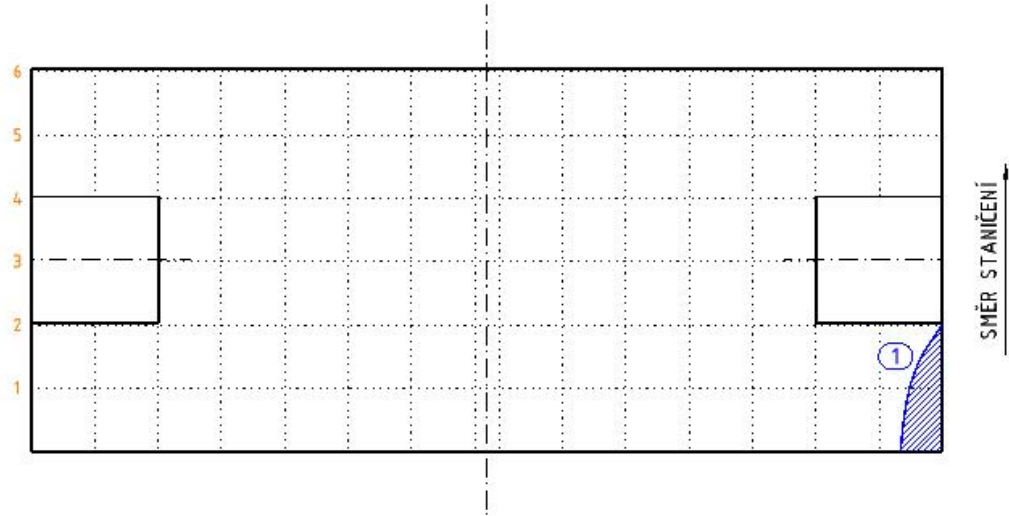
Průsaky					
Č. poruchy	Umístění		Popis	Poznámka	Sanace
1	Pop	ZB	V3		T1
2					
3					
4					
5

Poznámky:
Drobné průsaky na pravé straně.
Lehce zvětralý a zavlhlý beton ve výklenku.

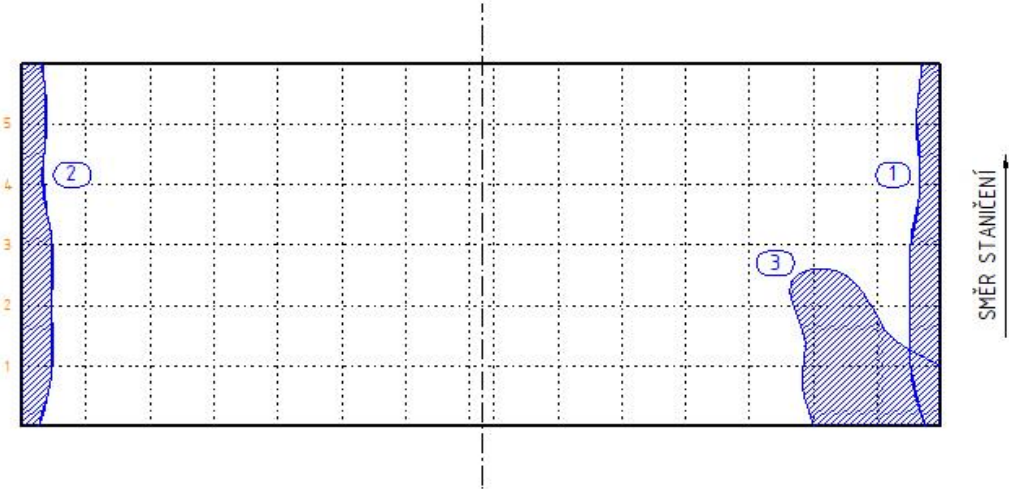
Průsaky					
Č. poruchy	Umístění		Popis	Poznámka	Sanace
1	Pop	CDB	V3		T1
2	Pol	CDB	V3		T1
3	Op	ZB	V2		T1
4					
5

Poznámky:
Drobné průsaky na obou stranách v patě klenby, jinak je ostění v dobré kondici.

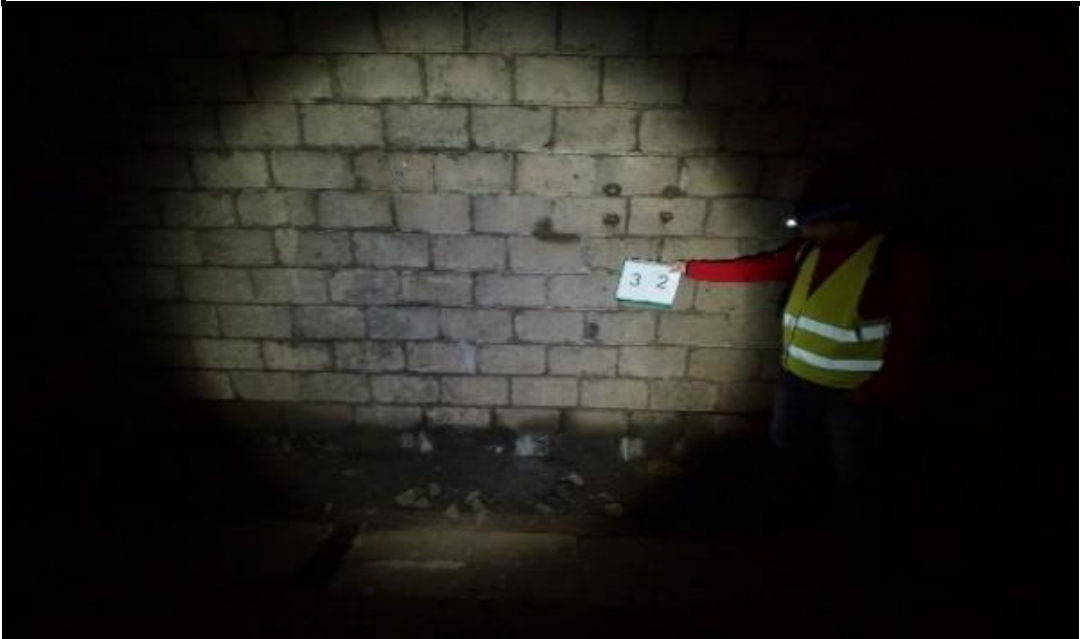
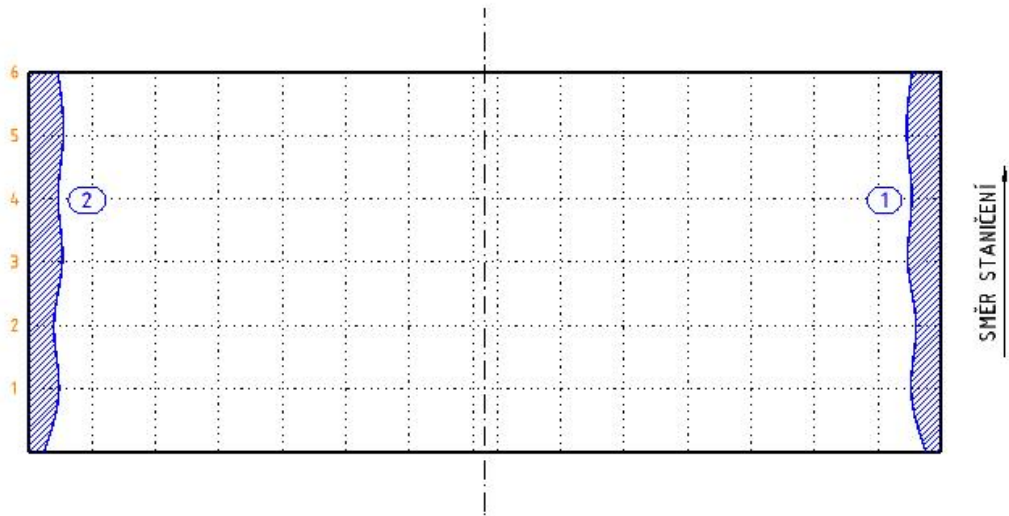
Průsaky					
Č. poruchy	Umístění		Popis	Poznámka	Sanace
1	Pop	CDB	V3		T1
2	Pol	CDB	V3		T1
3					
4					
5

Poznámky:
Drobné průsaky na obou stranách v patě klenby, jinak je ostění v dobré kondici.

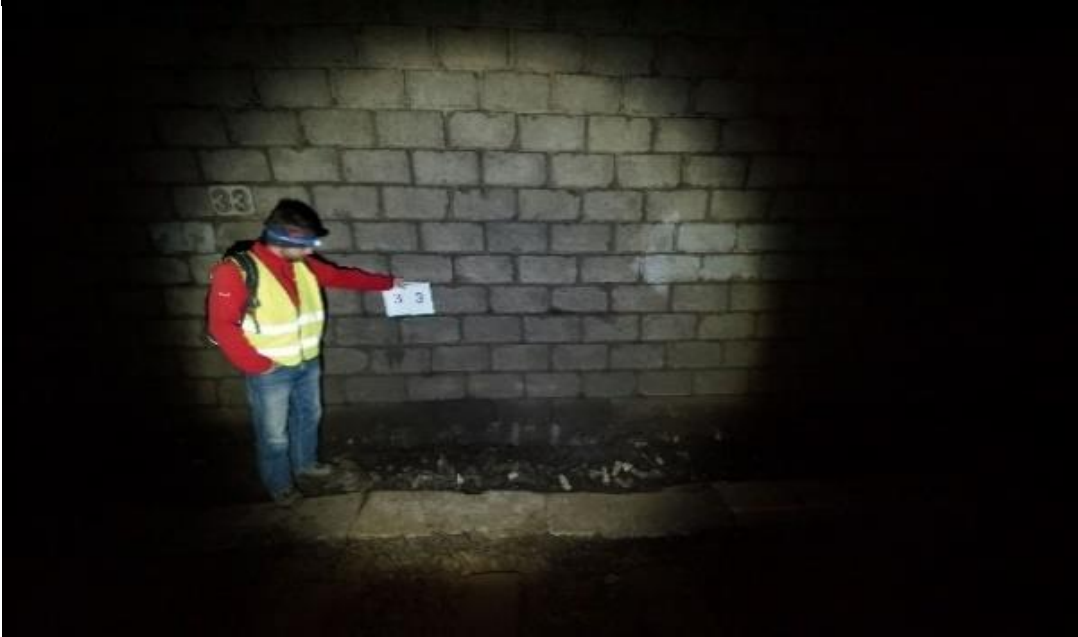
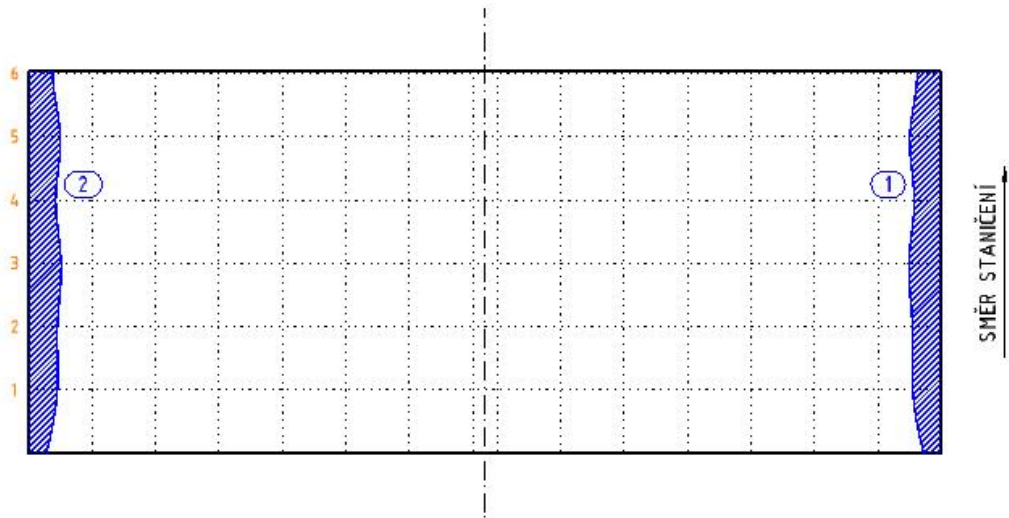
Průsaky					
Č. poruchy	Umístění		Popis	Poznámka	Sanace
1	Pop	CDB	V2		T1
2	Pol	CDB	V2		T1
3					
4					
5

Poznámky:
Drobné průsaky na obou stranách v patě klenby, jinak je ostění v dobré kondici.

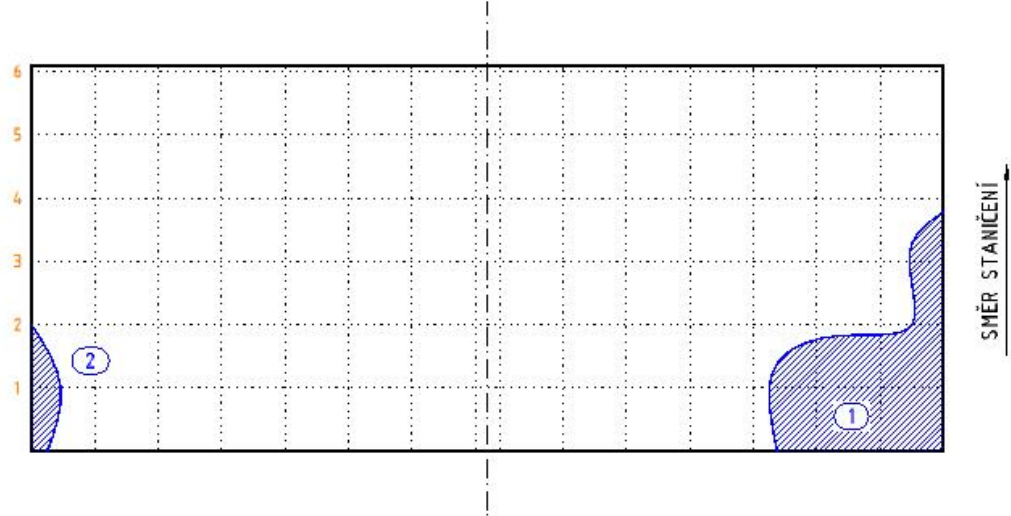
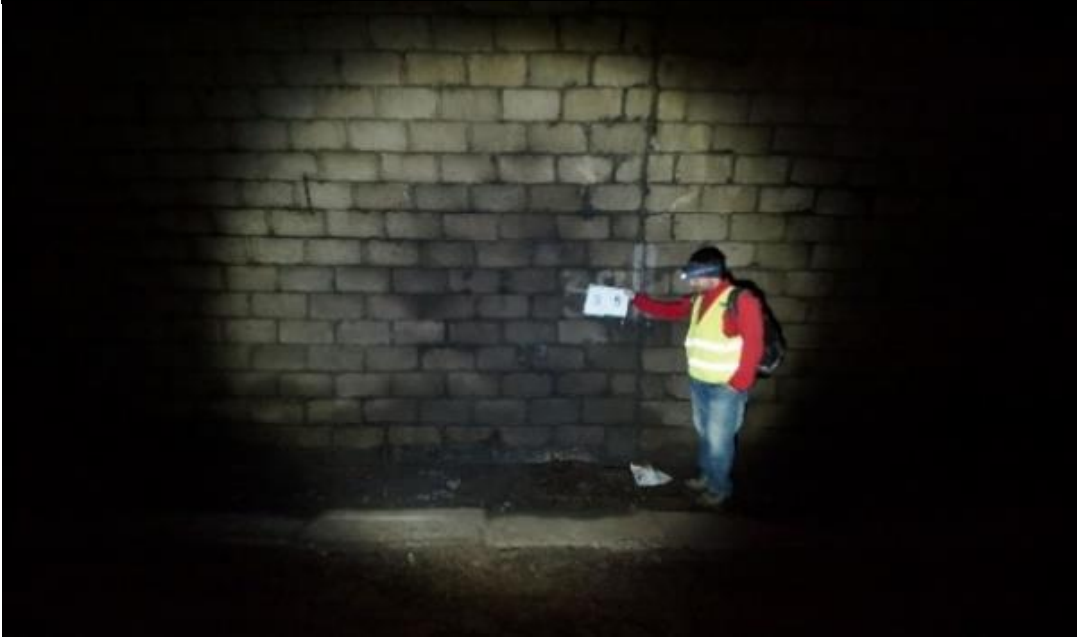
Průsaky					
Č. poruchy	Umístění		Popis	Poznámka	Sanace
1	Op	ZB	V3		T1
2	Pol	ZB	V1		T1
3					
4					
5

Poznámky:
Drobné průsaky na obou bocích, jinak je ostění v dobré kondici.

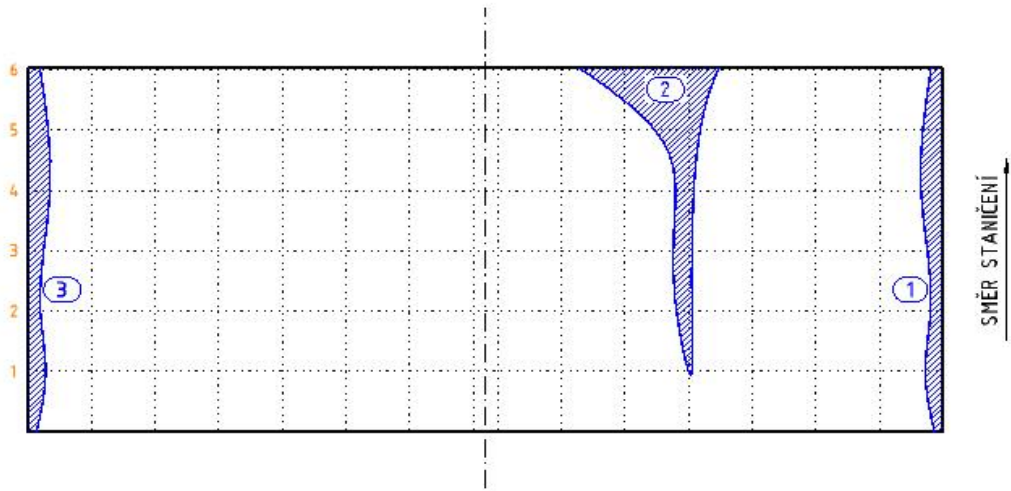
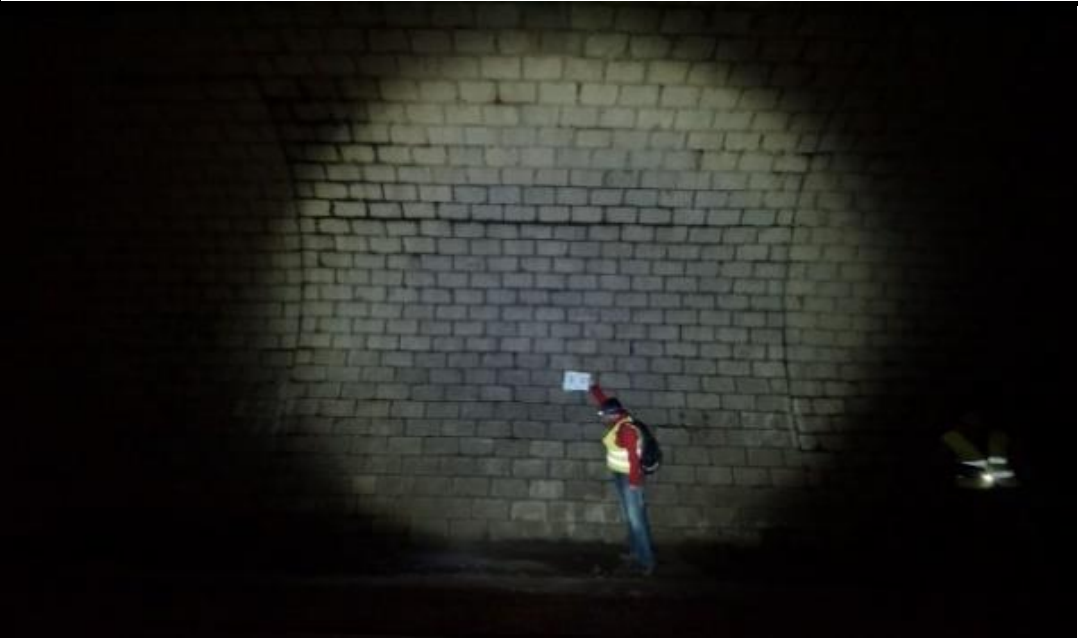
Pás 36

Průsaky					
Č. poruchy	Umístění		Popis	Poznámka	Sanace
1	Pop	CDB	V2		T1
2	K	CDB	V2	Vlhká spára	T2
3	Pol	CDB	V2		T1
4					
5

Poznámky:
Průsaky na více místech.

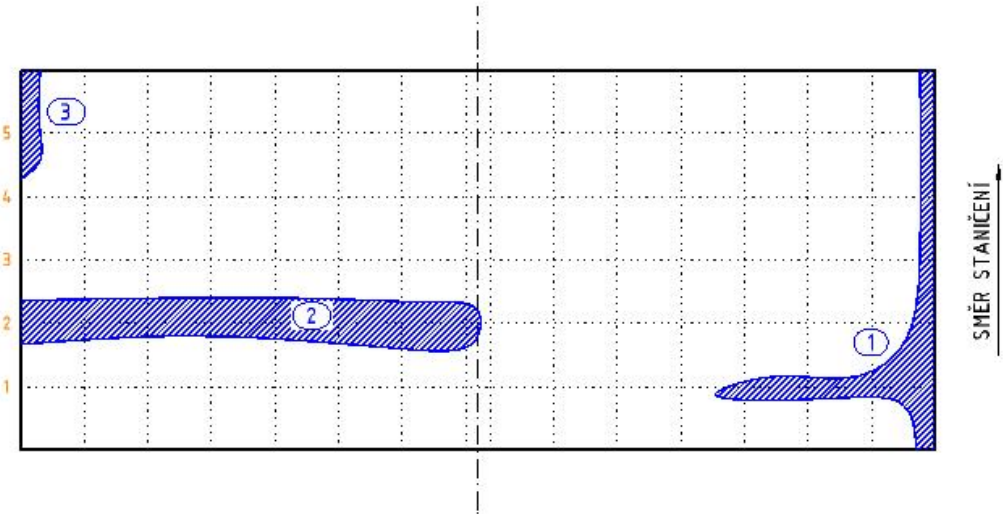
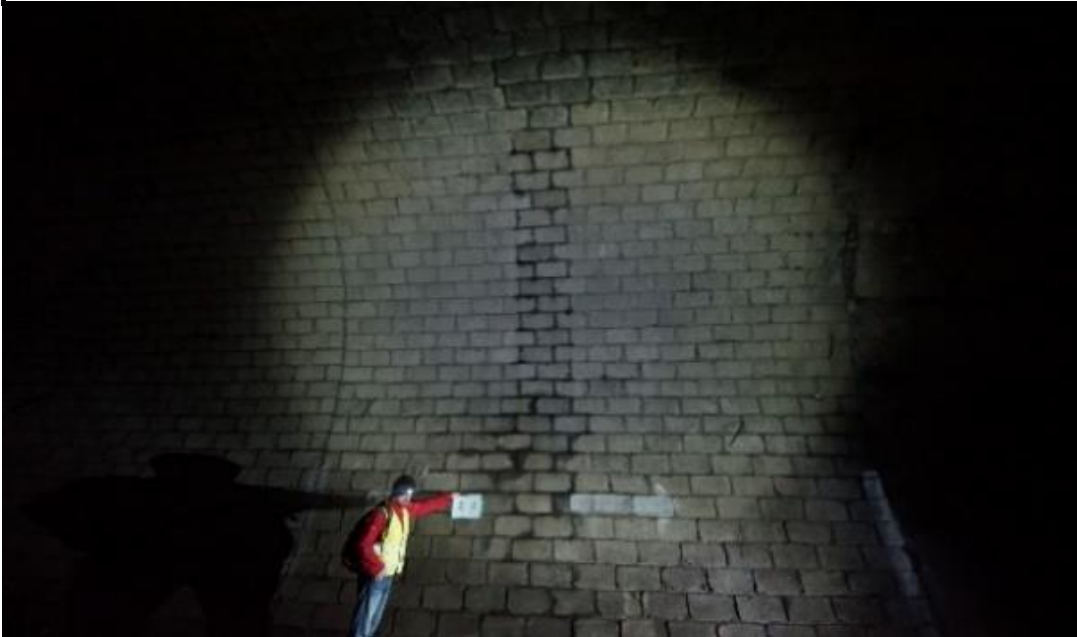
Pás 37

Průsaky					
Č. poruchy	Umístění		Popis	Poznámka	Sanace
1	Pop	CDB	V3		T1
2	Ol	SB	V3		T2
3	Pol	KB	V1		T1
4					
5

Poznámky:
Průsaky na více místech.

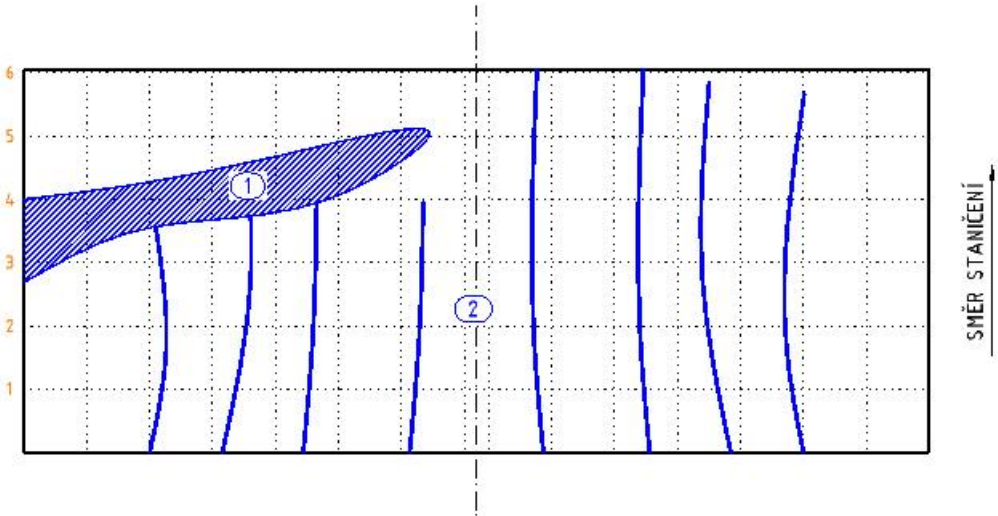
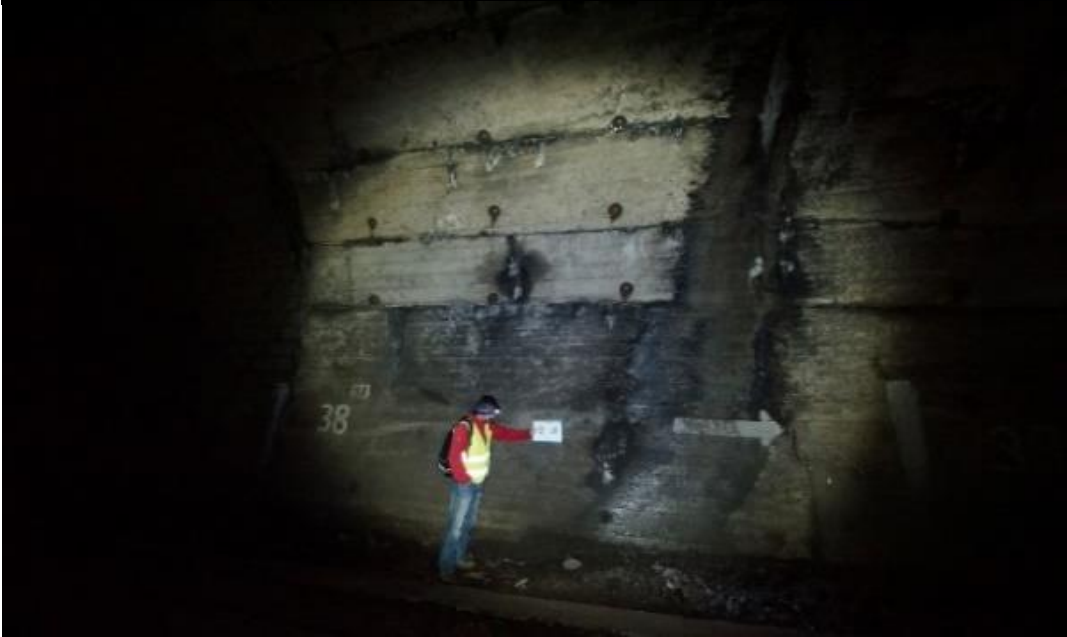
Průsaky					
Č. poruchy	Umístění		Popis	Poznámka	Sanace
1	OI	SB	V3		T5
2	CK	CDB	V2	Voda teče zkrz pracovní spáry v ostění	T5
3					
4					
5

Poznámky:
Vlhkost prostupuje v pracovních spárách vytvořených pravděpodobně při betonáži, která nebyla kontinuální. Celkově je beton ostění zdegradovaný. Vrstva zdegradovaného betonu se odsraní a bude nahrazena izolačním souvrstvím.

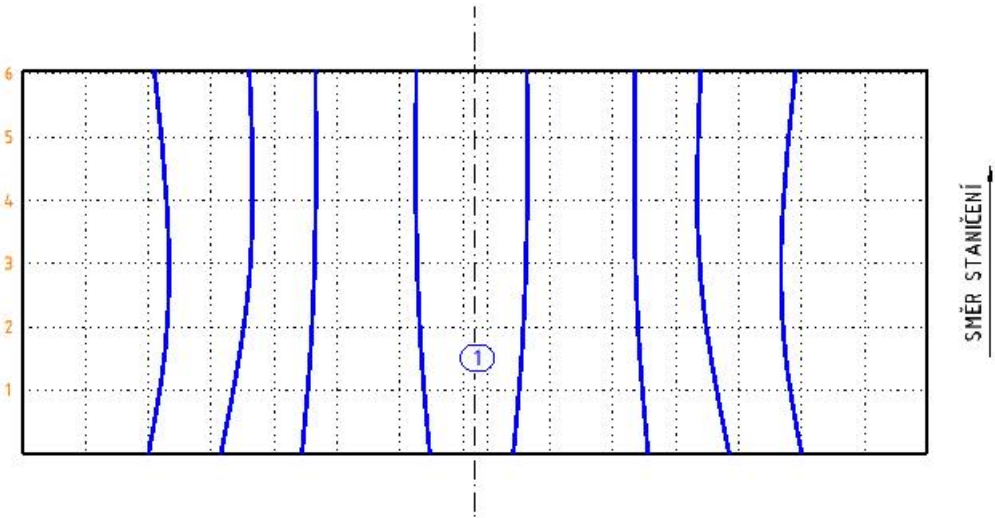
Průsaky					
Č. poruchy	Umístění		Popis	Poznámka	Sanace
1	CK	CDB	V2	Voda teče zkrz pracovní spáry v ostění	T5
2					
3					
4					
5

Poznámky:
Vlhkost prostupuje v pracovních spárách vytvořených pravděpodobně při betonáži, která nebyla kontinuální. Celkově je beton ostění zdegradovaný. Vrstva zdegradovaného betonu se odsraní a bude nahrazena izolačním souvrstvím.
