Ing. Martin Svoboda		Zodp. projektant:   Ing. Libor Mařík	Kontroloval:   Ing. Petr Lapiš	Zpracovatel stavebního objektu:	
Kraj: Liberecký		Traťový úsek/Obec: 1671 Liberec - Harrachov st.hr.		 	
Investor: Správa železnic, státní organizace; Dlážďená 1003/7; 110 00 Praha 1				Formát: -	
Akce: Oprava trati v úseku Tanvald - Kořenov SO 04-17-01 TUNEL POLUBENSKÝ km 32,691 - 33,631				Datum: 11/2021	
				Účel: DSP+PDPS	
				Č. zakázky: 64020136	
				Změna:	Č. kopie:
				Měřítko: 1:50	
Obsah dokumentace: VYHODNOCENÍ ZJIŠTĚNÝCH ZÁVAD				Část dokumentace: E.1.7.4	.12

Polubenský tunel

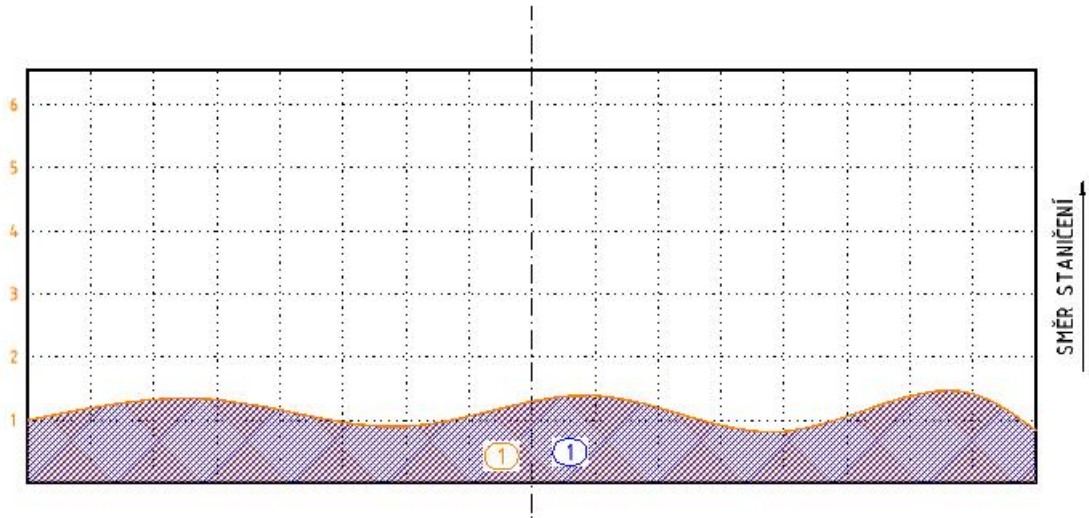
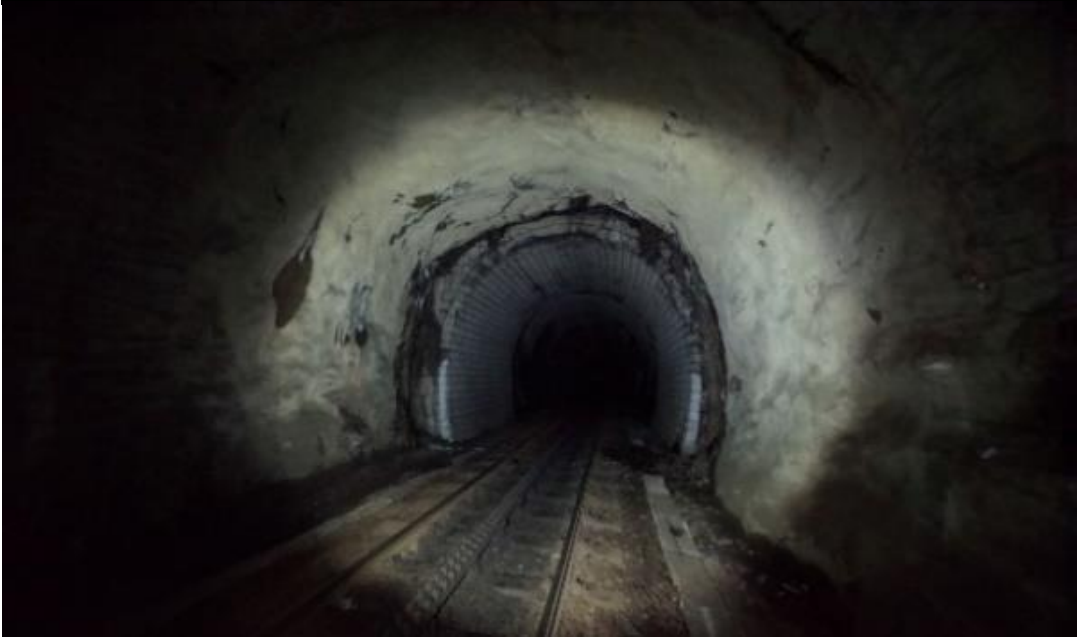
Pás 43

Průsaky					
Č. poruchy	Umístění		Popis	Poznámka	Sanace
1	CK	ZB	V3	Teče u spáry mezi pásy 42/43	T4
2					
3					
4					
5

Vady ostění				
Č. poruchy	Umístění		Popis	Sanace
1	CK	ZB	Opadaný SB	T4
2				
3

Na začátku pásu, u kontaktu s čelem předchozího obezděného pásu, je opadaný SB a místo je plošně zavodněno. Ve zbytku pásu je ostění lehce zdegradované. Nahradí se zdegradované ostění ze SB novým souvrstvím se stříkanou izolací

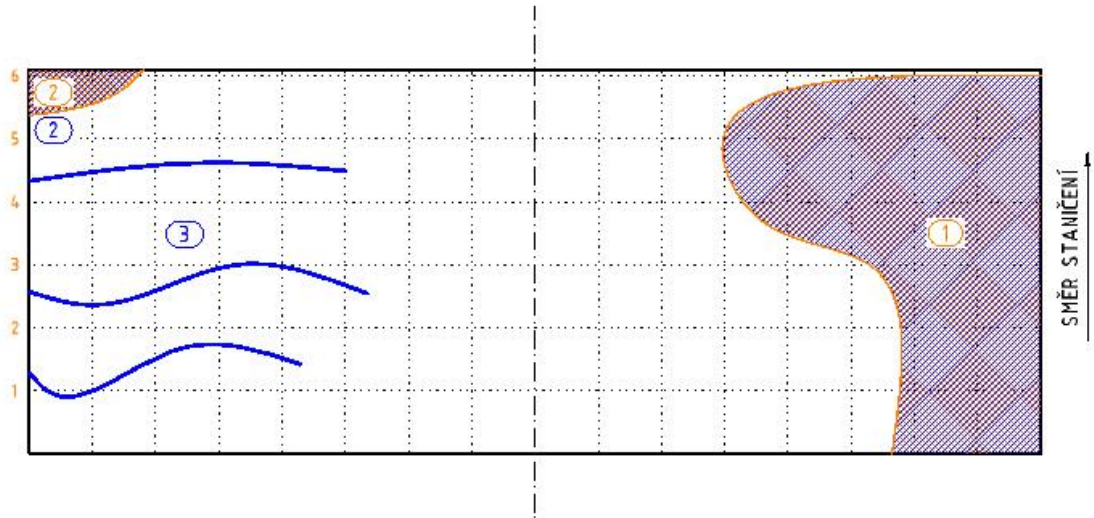
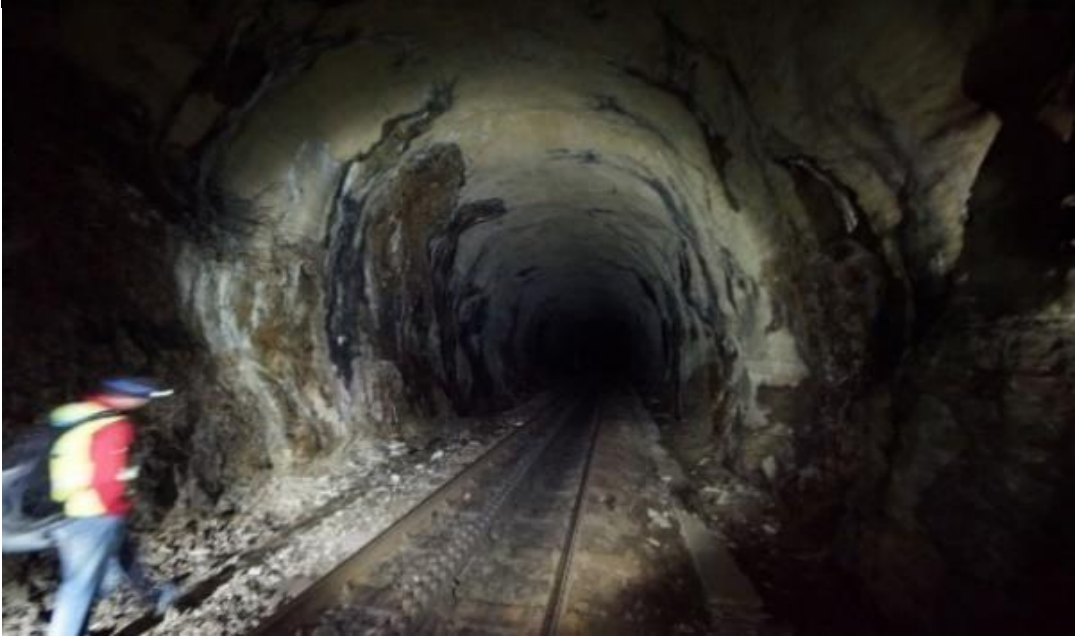
Pás 45

Průsaky					
Č. poruchy	Umístění		Popis	Poznámka	Sanace
1	Op	CDB	V3	Voda teče podél celého pásu	T4
2	Pol	KB	V3	Voda teče podél celého pásu	T4
3	Ol	CDB	V3	Voda vytéká z poruch ve skalním líci	T4
4					
5

Vady ostění				
Č. poruchy	Umístění		Popis	Sanace
1	Op	CDB	Opadaný SB	T4
2	Ol	KB	Opadaný SB	T4
3

Na bocích je ostění kompletně zdegradované a zamokřené (zbyla pouze zrezlá výztužná síť). Nahradí se zdegradované ostění ze SB novým souvrstvím se stříkanou izolací

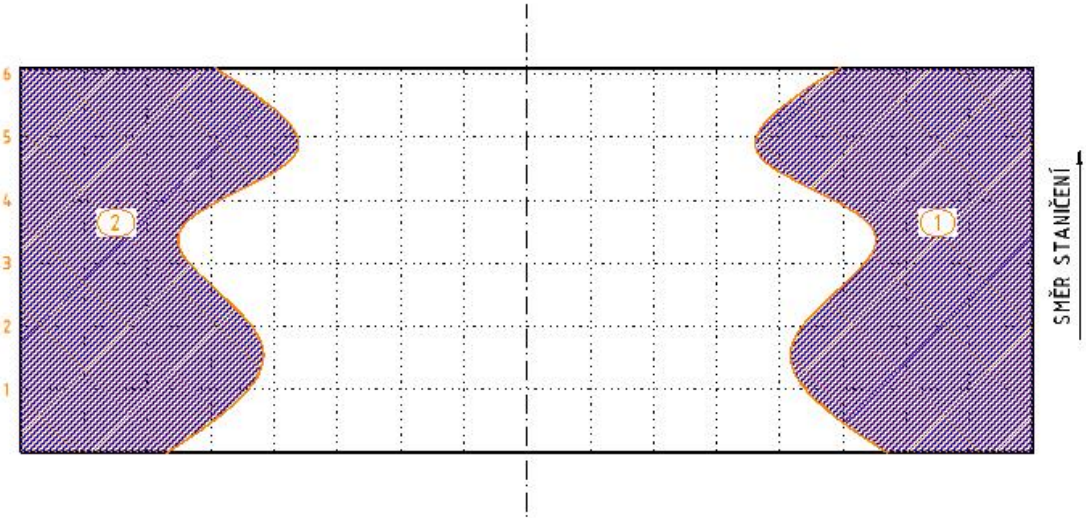
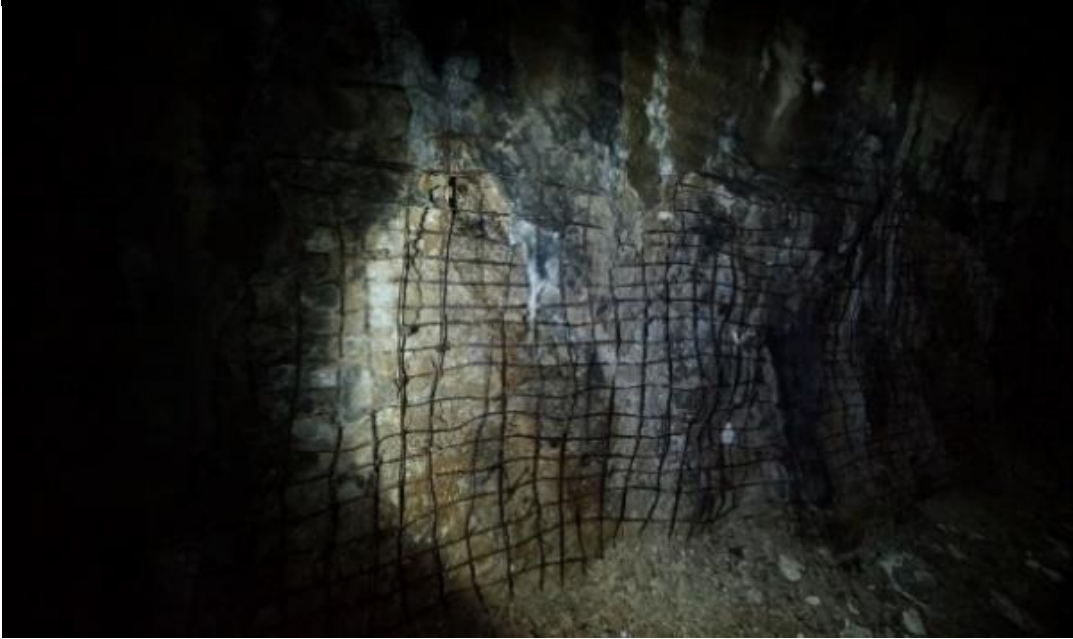
Pás 46

Průsaky					
Č. poruchy	Umístění		Popis	Poznámka	Sanace
1	Op	CDB	V3	Voda teče podél celého pásu	T4
2	Ol	CDB	V3	Voda teče podél celého pásu	T4
3					
4					
5

Vady ostění				
Č. poruchy	Umístění		Popis	Sanace
1	Op	CDB	Opadaný SB	T4
2	Ol	CDB	Opadaný SB	T4
3

Poznámky:
Na bocích je ostění kompletně zdegradované a zamokřené (zbyla pouze zrezlá výztužná síť). Nahradí se zdegradované ostění ze SB novým souvrstvím se stříkanou izolací

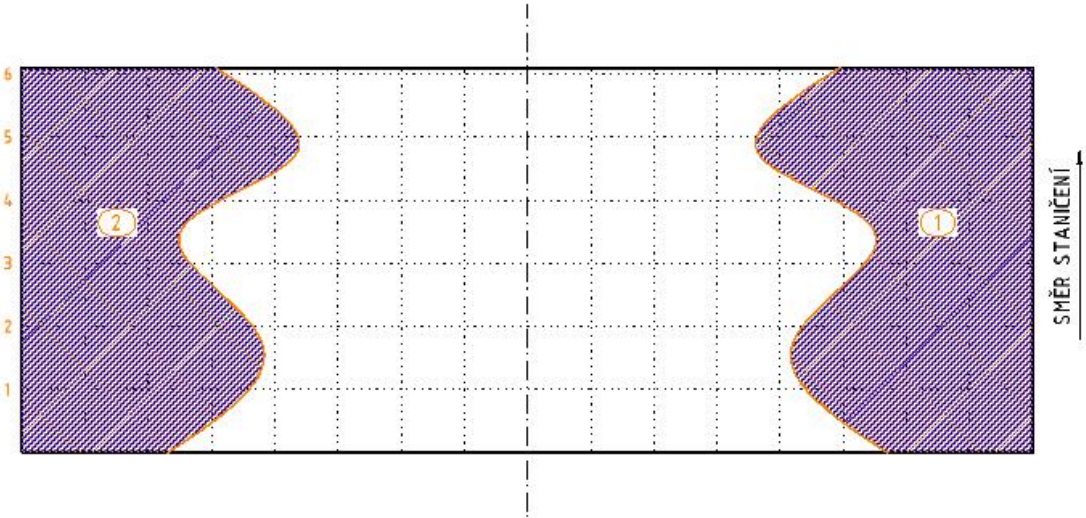
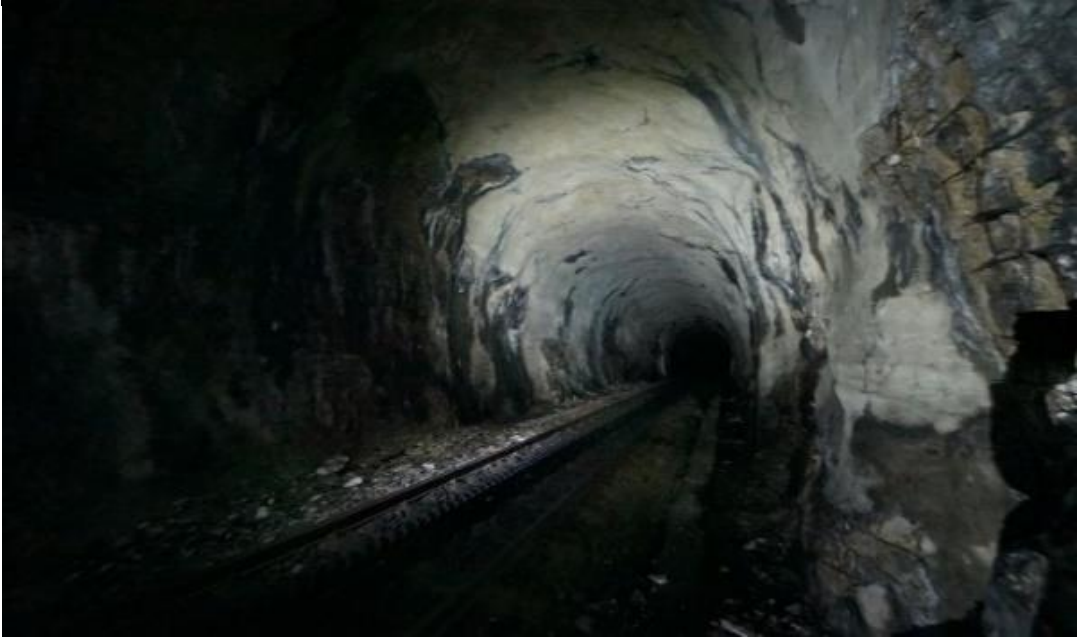
Pás 48

Průsaky					
Č. poruchy	Umístění		Popis	Poznámka	Sanace
1	Op	CDB	V3	Voda teče podél celého pásu	T4
2	Ol	CDB	V3	Voda teče podél celého pásu	T4
3					
4					
5

Vady ostění				
Č. poruchy	Umístění		Popis	Sanace
1	Op	CDB	Opadaný SB	T4
2	Ol	CDB	Opadaný SB	T4
3

Poznámky:
Na bocích je ostění kompletně zdegradované a zamokřené (zbyla pouze zrezlá výztužná síť). Nahradí se zdegradované ostění ze SB novým souvrstvím se stříkanou izolací

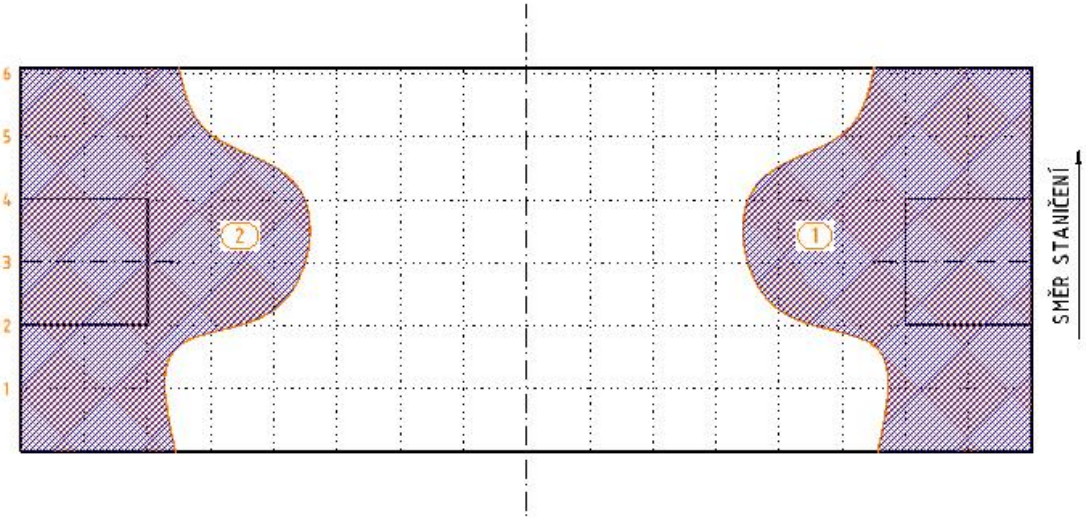
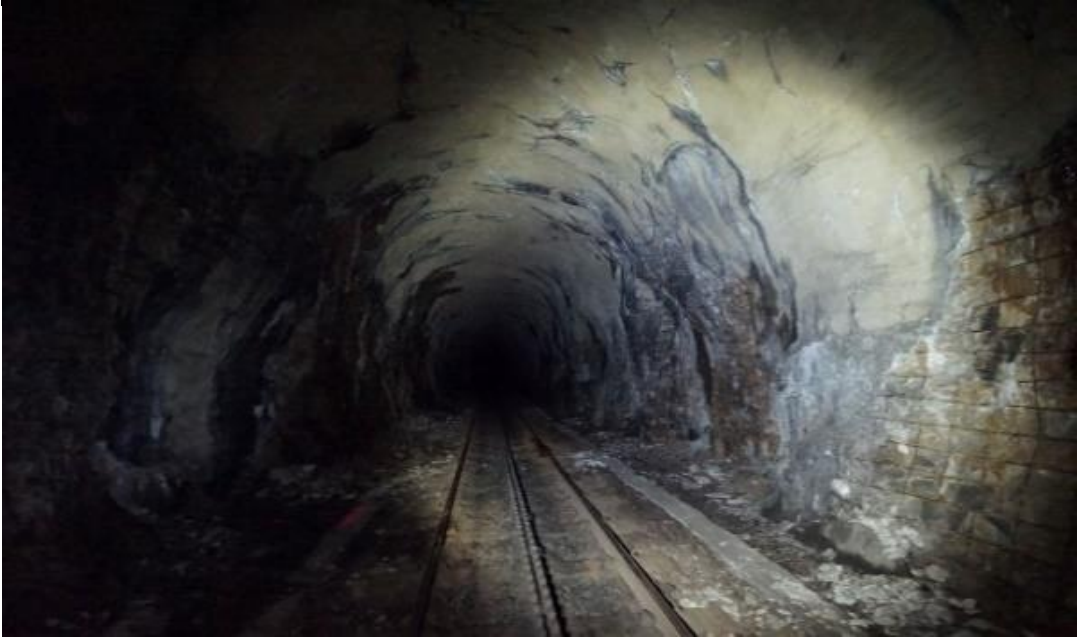
Pás 49

Průsaky					
Č. poruchy	Umístění		Popis	Poznámka	Sanace
1	Op	CDB	V3	Voda teče podél celého pásu	T4
2	Ol	CDB	V3	Voda teče podél celého pásu	T4
3					
4					
5

Vady ostění				
Č. poruchy	Umístění		Popis	Sanace
1	Op	CDB	Opadaný SB	T4
2	Ol	CDB	Opadaný SB	T4
3

Poznámky:
Na bocích je ostění kompletně zdegradované a zamokřené (zbyla pouze zrezlá výztužná síť). Nahradí se zdegradované ostění ze SB novým souvrstvím se stříkanou izolací

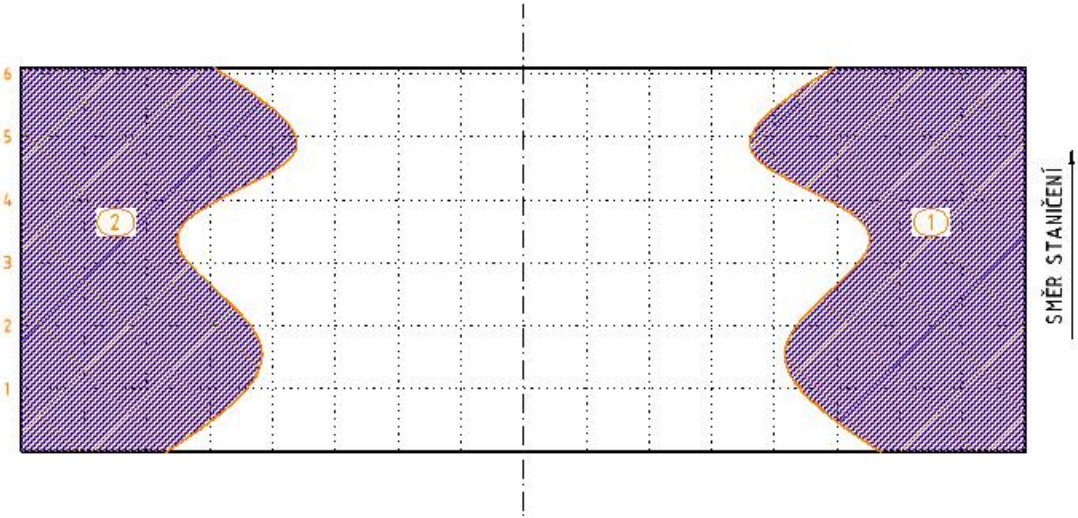
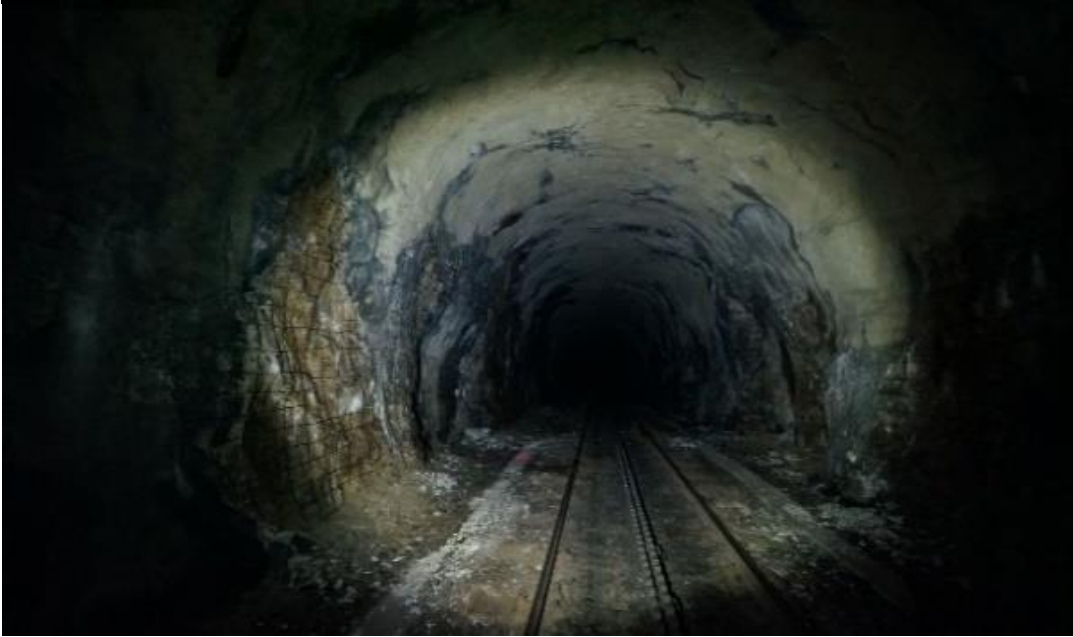
Pás 50

Průsaky					
Č. poruchy	Umístění		Popis	Poznámka	Sanace
1	Op	CDB	V3	Voda teče podél celého pásu	T4
2	Ol	CDB	V3	Voda teče podél celého pásu	T4
3					
4					
5

Vady ostění				
Č. poruchy	Umístění		Popis	Sanace
1	Op	CDB	Opadaný SB	T4
2	Ol	CDB	Opadaný SB	T4
3

Poznámky:
Na bocích je ostění kompletně zdegradované a zamokřené (zbyla pouze zrezlá výztužná síť). Nahradí se zdegradované ostění ze SB novým souvrstvím se stříkanou izolací

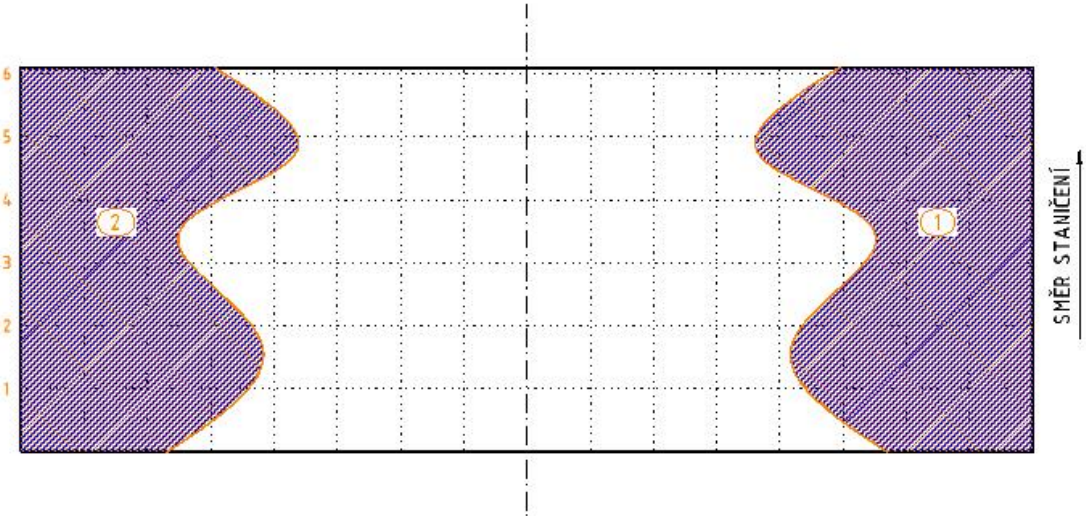
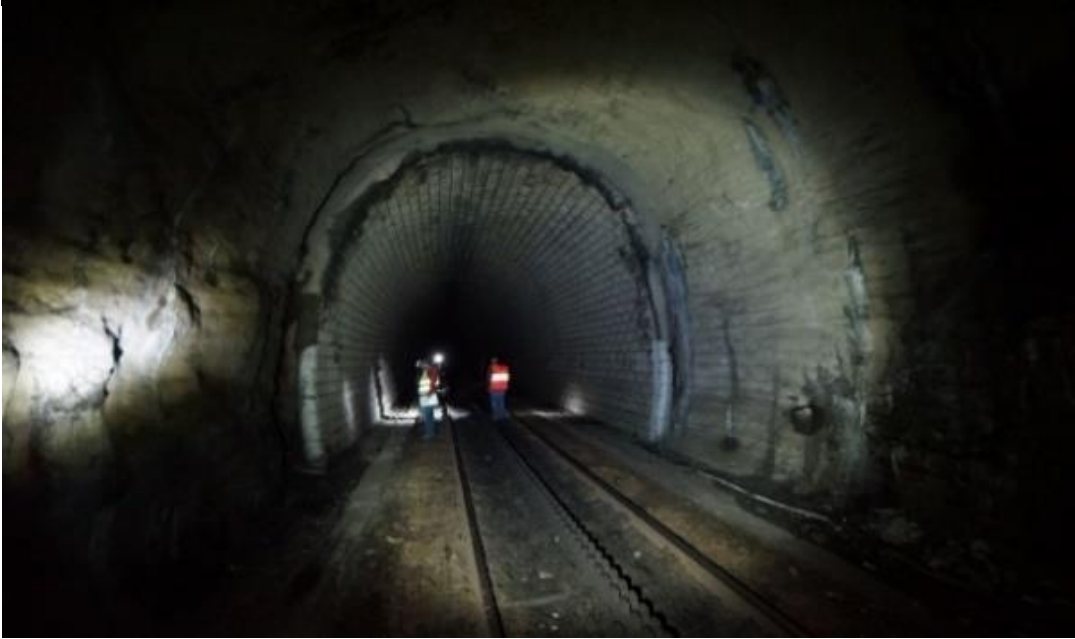
Pás 51

Průsaky					
Č. poruchy	Umístění		Popis	Poznámka	Sanace
1	Op	CDB	V3	Voda teče podél celého pásu	T4
2	Ol	CDB	V3	Voda teče podél celého pásu	T4
3					
4					
5

Vady ostění				
Č. poruchy	Umístění		Popis	Sanace
1	Op	CDB	Opadaný SB	T4
2	Ol	CDB	Opadaný SB	T4
3

Poznámky:
Na bocích je ostění kompletně zdegradované a zamokřené (zbyla pouze zrezlá výztužná síť). Nahradí se zdegradované ostění ze SB novým souvrstvím se stříkanou izolací

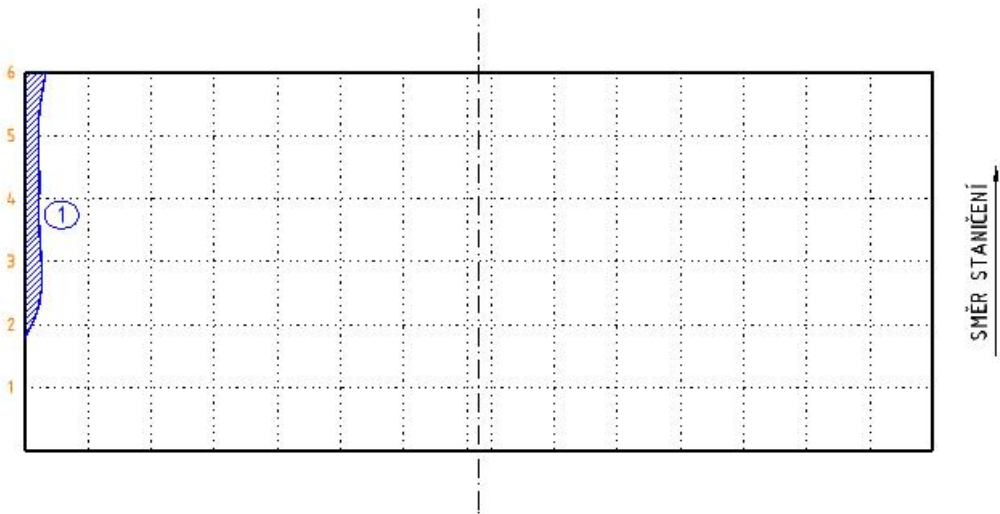
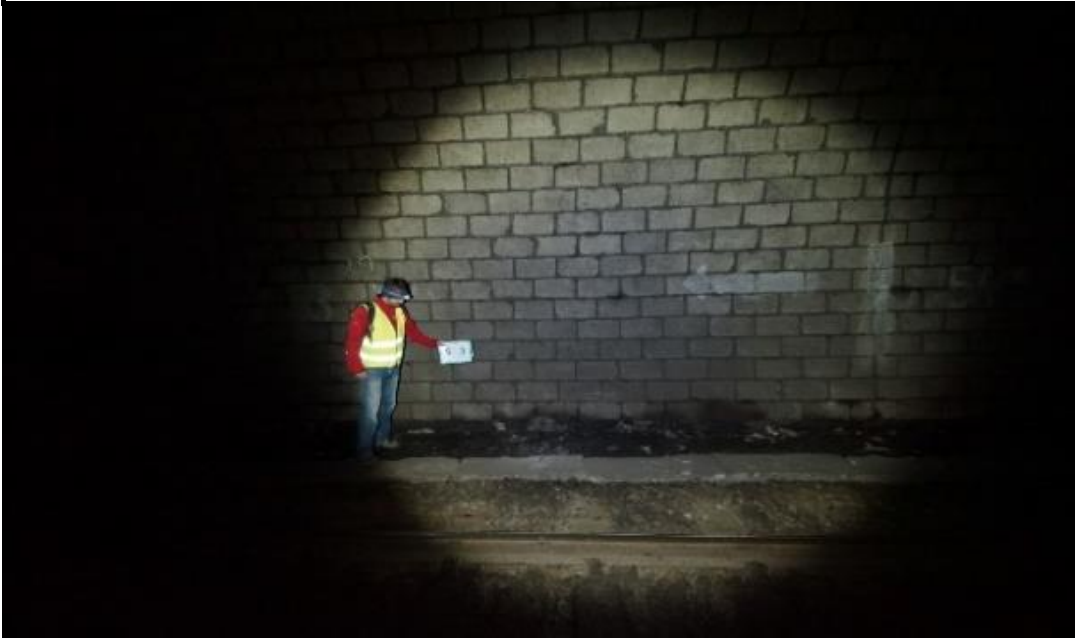
Průsaky					
Č. poruchy	Umístění		Popis	Poznámka	Sanace
1	Pol	KB	V2		T1
2					
3					
4					
5

Poznámky:
Drobné průsaky v patě klenby, jinak je ostění v dobré kondici.

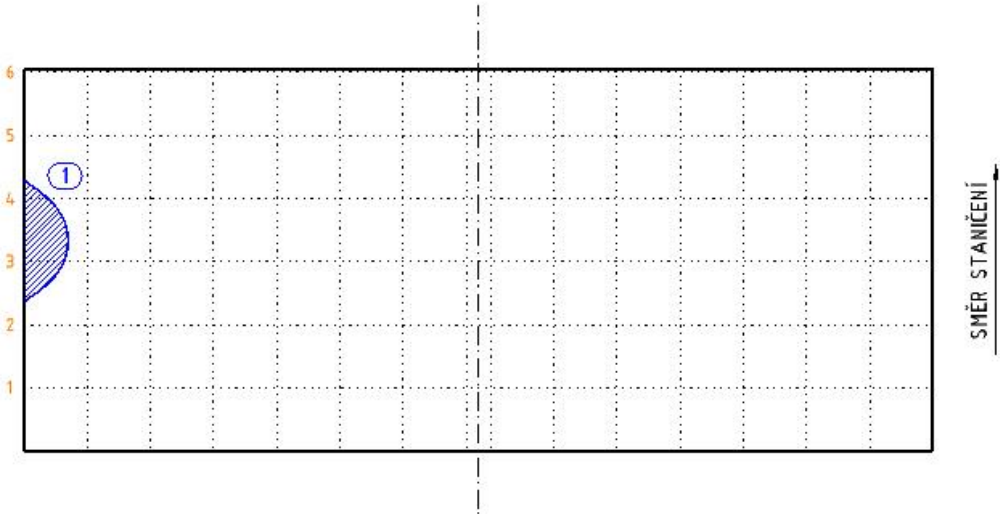
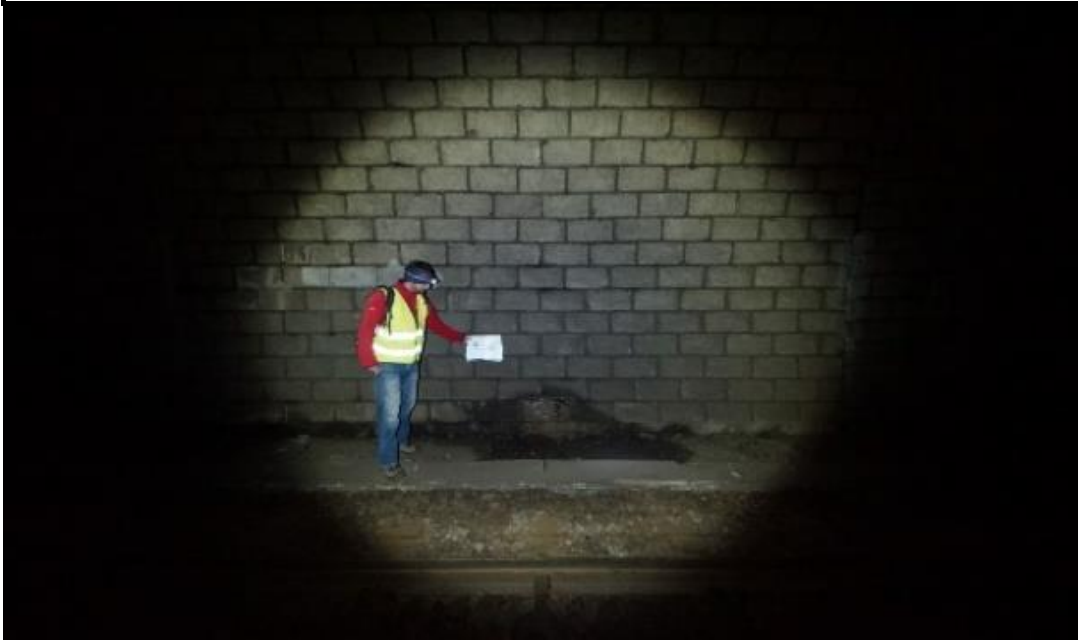
Průsaky					
Č. poruchy	Umístění		Popis	Poznámka	Sanace
1	Pol	SB	V1		T1
2					
3					
4					
5

Poznámky:
Průsak v patě klenby, jinak je ostění v dobré kondici.

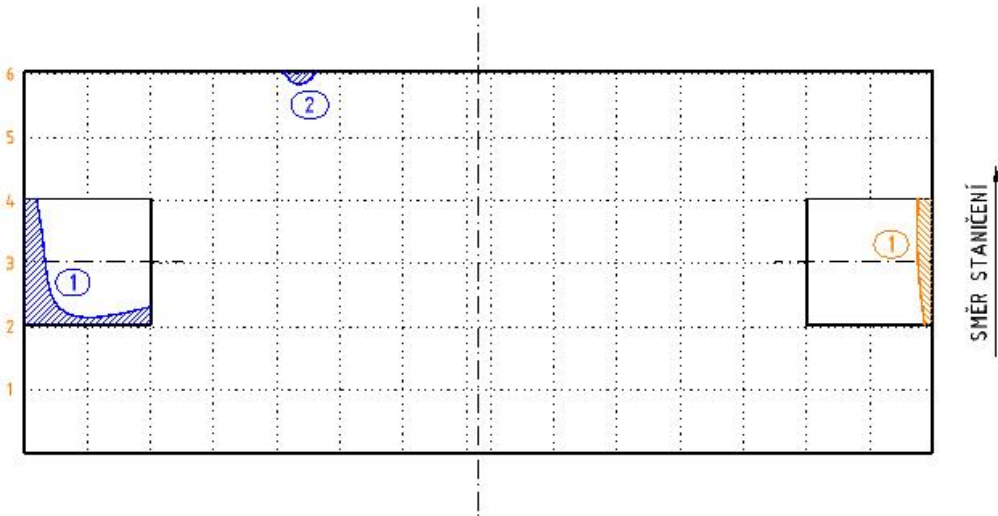
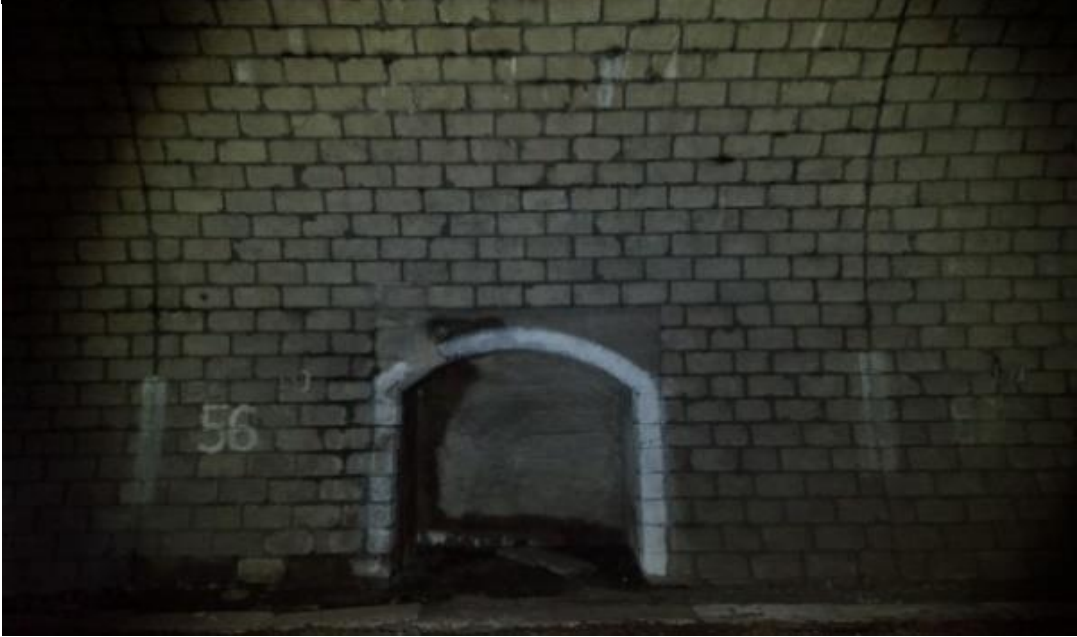
Pás 56

Průsaky					
Č. poruchy	Umístění		Popis	Poznámka	Sanace
1	Ol	V	V3	Teče do výklenku	T9
2	K	KB	V1	Na spáře mezi pásy 56/57	T2
3					
4					
5

Vady ostění			
Č. poruchy	Umístění		Sanace
1	Op	V	T9
2			
3

Poznámky:
Průsak v patě klenby a u spáry mezi pásy. Na levé straně průsak do SOS výklenku, na pravé straně zdegradovaný beton dna výklenku - provede se vyšramování dna a nahrazení betonu s KARI sítí při horním povrchu.

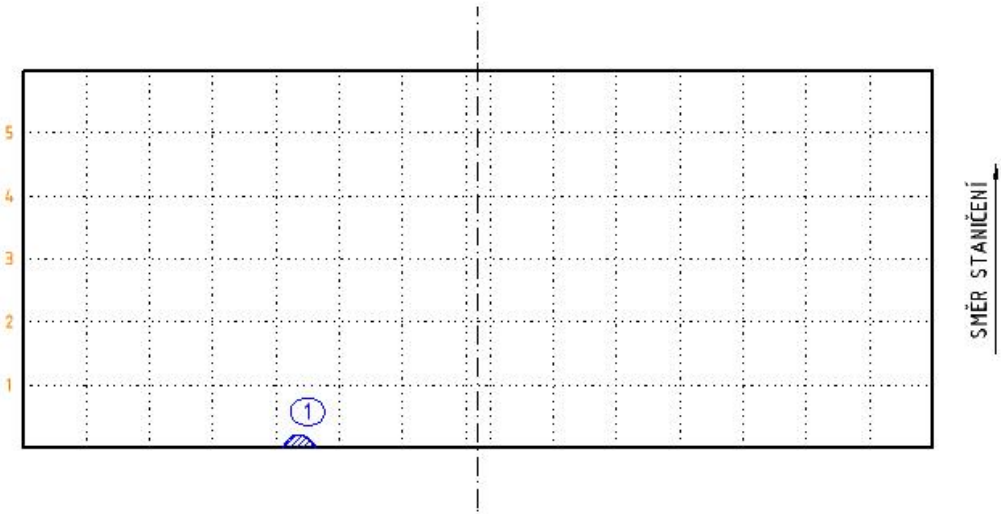
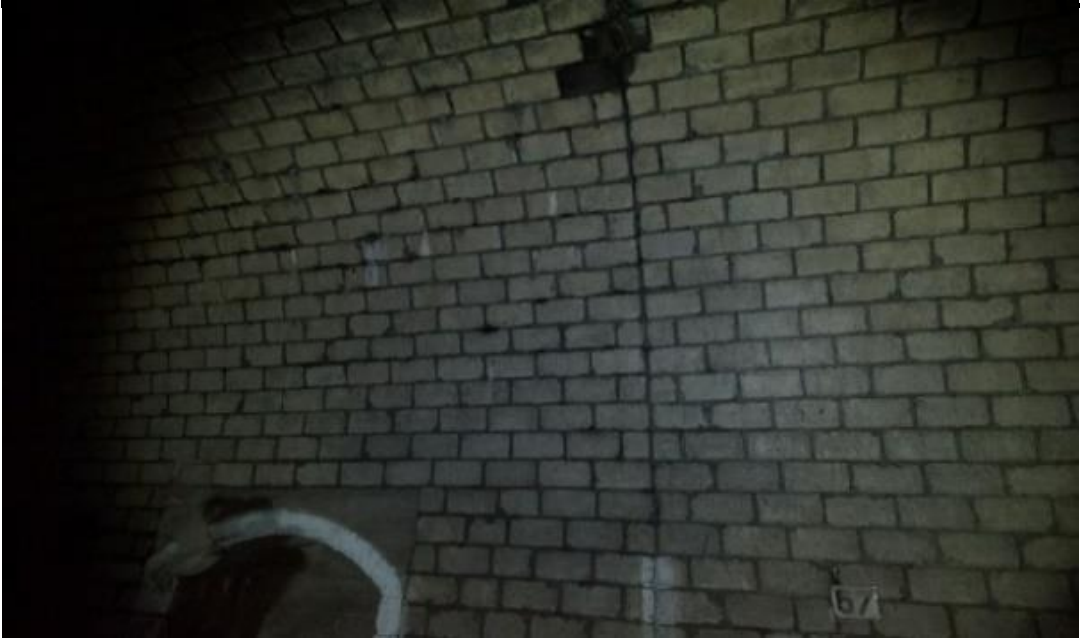
Pás 57

Průsaky					
Č. poruchy	Umístění		Popis	Poznámka	Sanace
1	K	ZB	V1		T2
2					
3					
4					
5

Poznámky:
Drobný průsaky na spáře mezi pásy 56/57, jinak je ale ostění v dobré kondici.

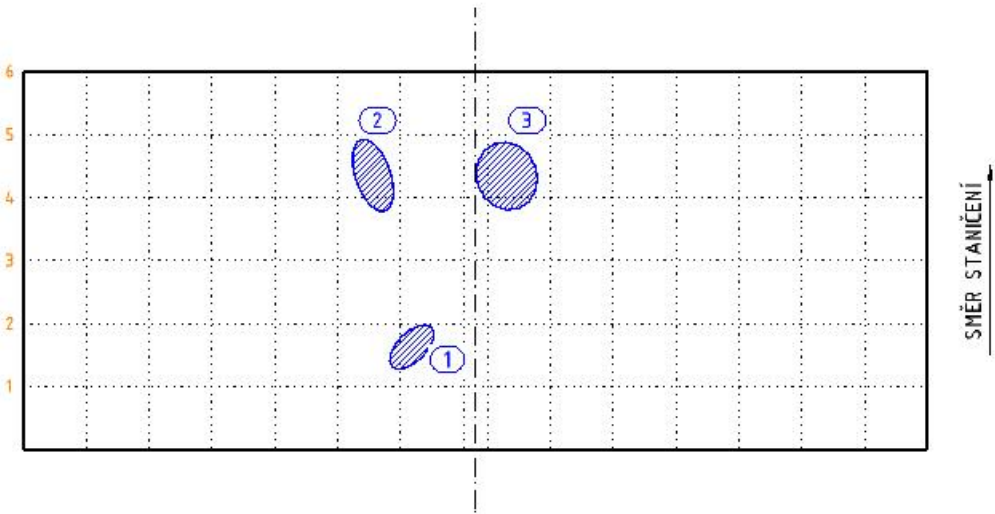
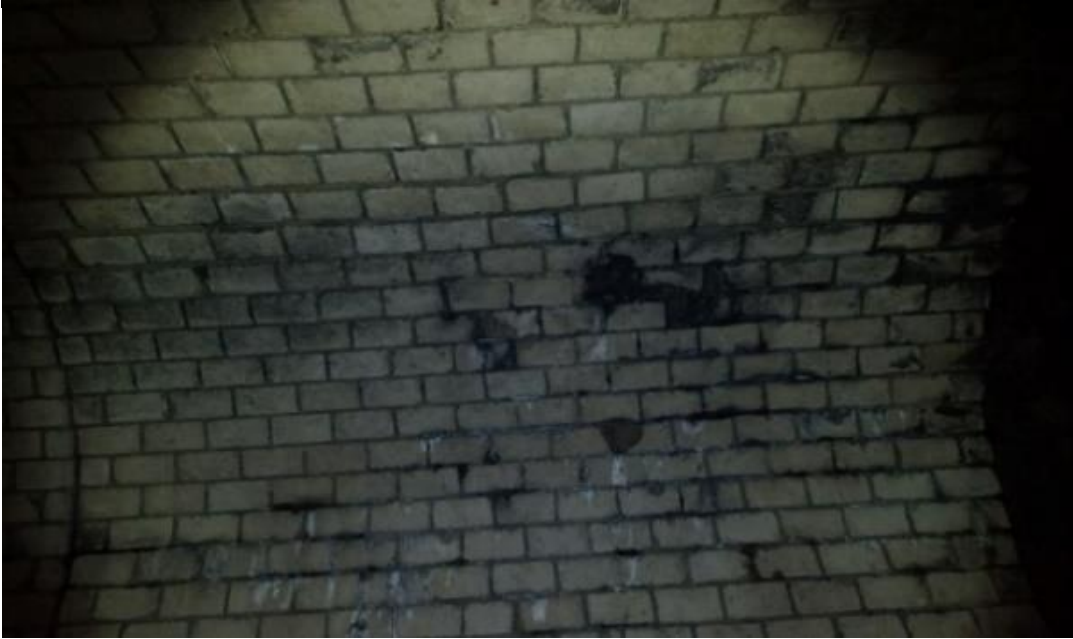
Průsaky					
Č. poruchy	Umístění		Popis	Poznámka	Sanace
1	K	SB	V1		T2
2	K	SB	V1		T2
3	K	SB	V1		T2
4					
5

Poznámky:
Drobné průsaky v klenbě, Ostění z betonových tvárnic je lehce zvětralé.

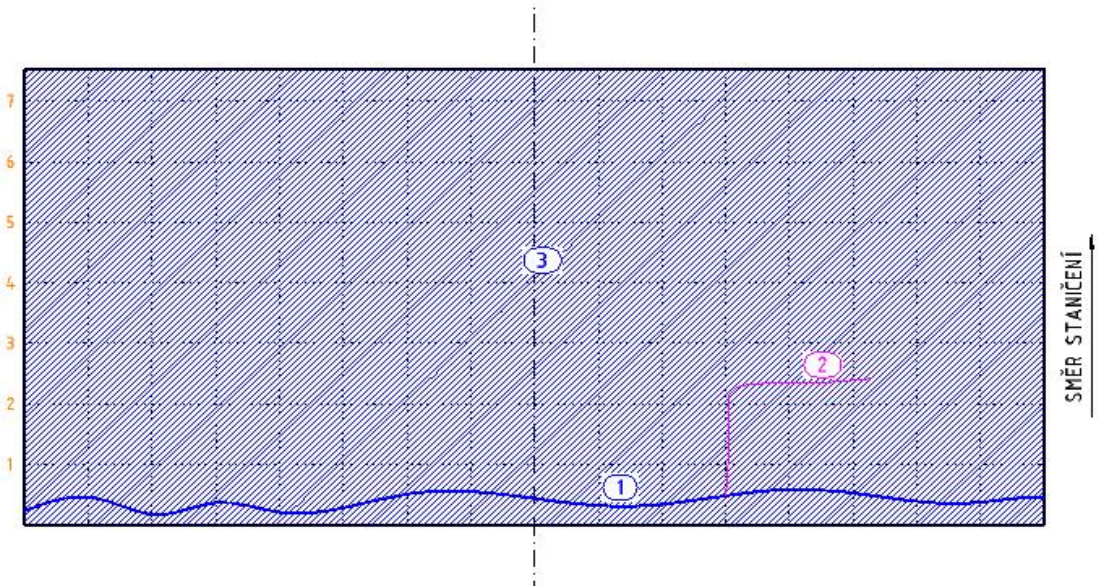
B59

Průsaky					
Č. poruchy	Umístění		Popis	Poznámka	Sanace
1	CK	ZB	V2		T6/T8
2				Svodnice	T8
3	CK	CDB	V3		T6
4					
5

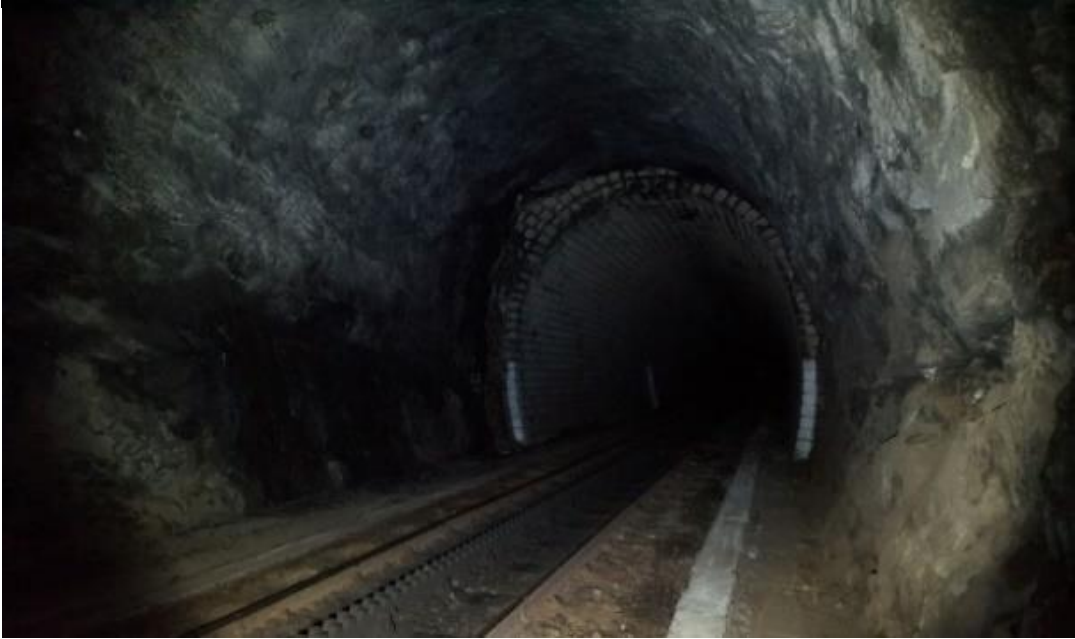
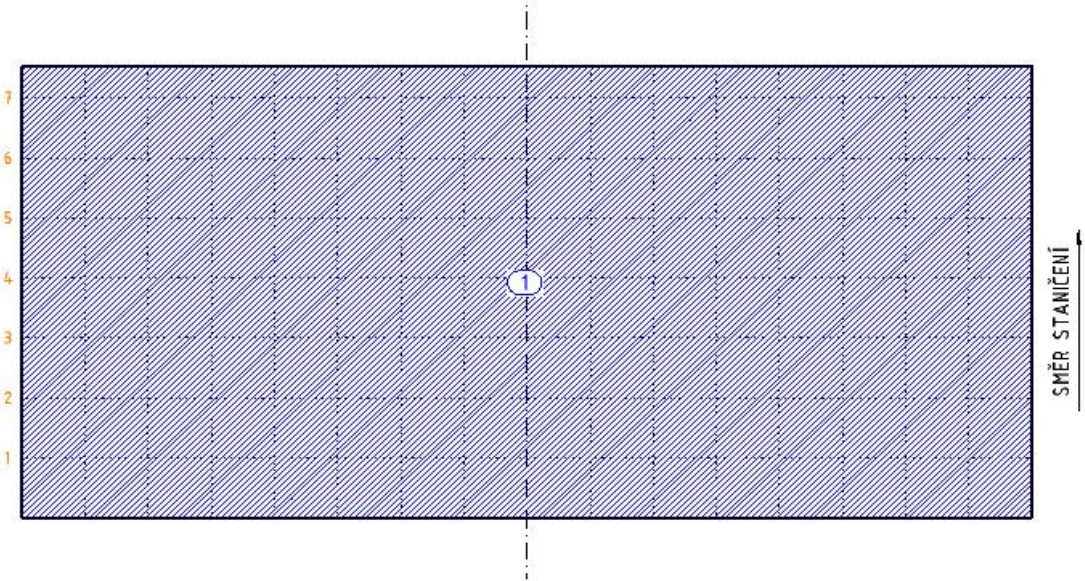
B60

Průsaky					
Č. poruchy	Umístění		Popis	Poznámka	Sanace
1	CK	CDB	V2	Vlhká až mokrá místa všude	T6/T8
2					
3					
4					
5

Vady ostění				
Č. poruchy	Umístění		Popis	Sanace
1				
2				
3

Poznámky:
Skalní líc je v místech tektonických poruch mokrý. Staré svodnice jsou rozpadlé a nemohou plnit svou funkci.
Oprava starých svodnic a následná aplikace souvrství se stříkanou izolací.

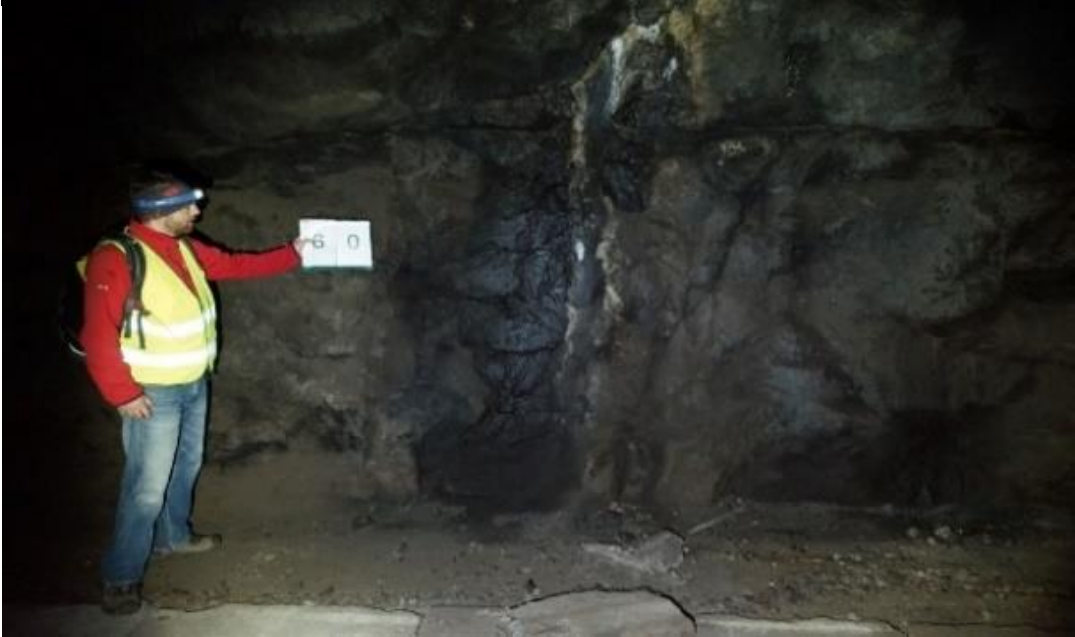
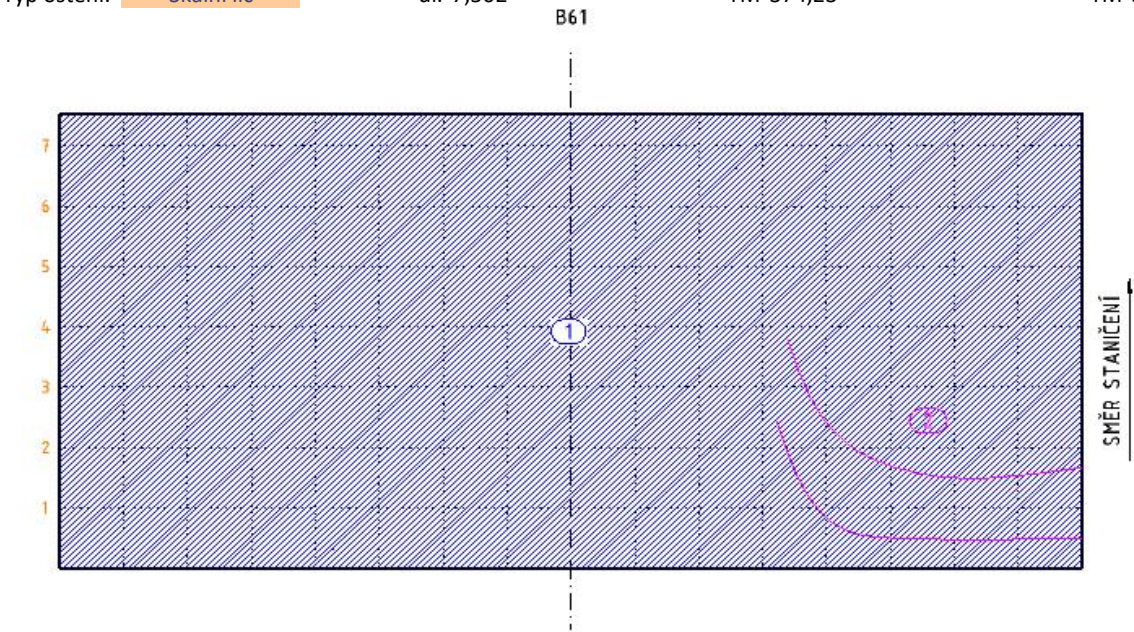
Pás 61

Průsaky					
Č. poruchy	Umístění		Popis	Poznámka	Sanace
1	CK	CDB	V2	Vlhká až mokrá místa všude	T6
2				Svodnice	T8
3					
4					
5

Skalní líc je v místech tektonických poruch mokrý. Staré svodnice jsou rozpadlé a nemohou plnit svou funkci. Oprava starých svodnic a následná aplikace souvrství se stříkanou izolací.

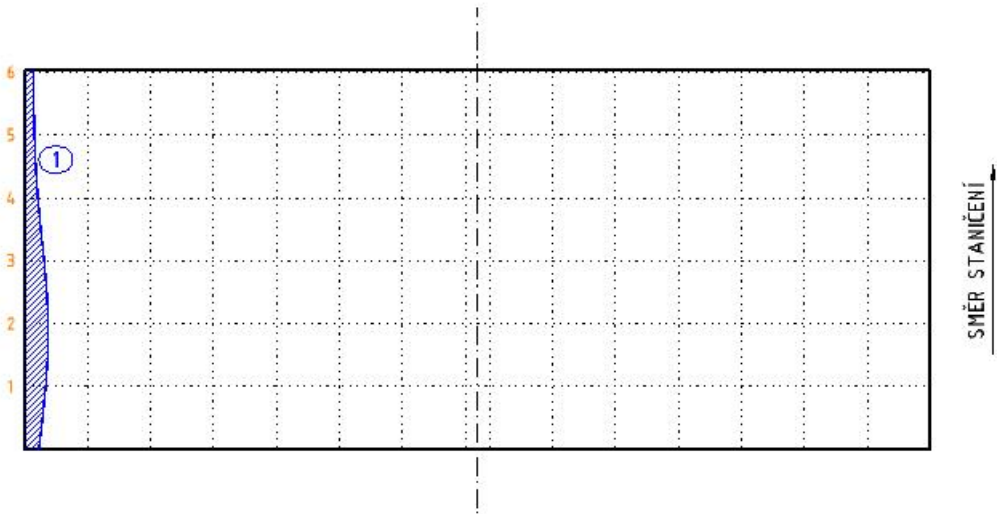
Pás 63

Průsaky					
Č. poruchy	Umístění		Popis	Poznámka	Sanace
1	Pol	CDB	V2	Zavlhlo u levé paty ostění	T1
2					
3					
4					
5

Poznámky:
Zavlhlá levá pata klenby, jinak je ostění v dobré kondici.

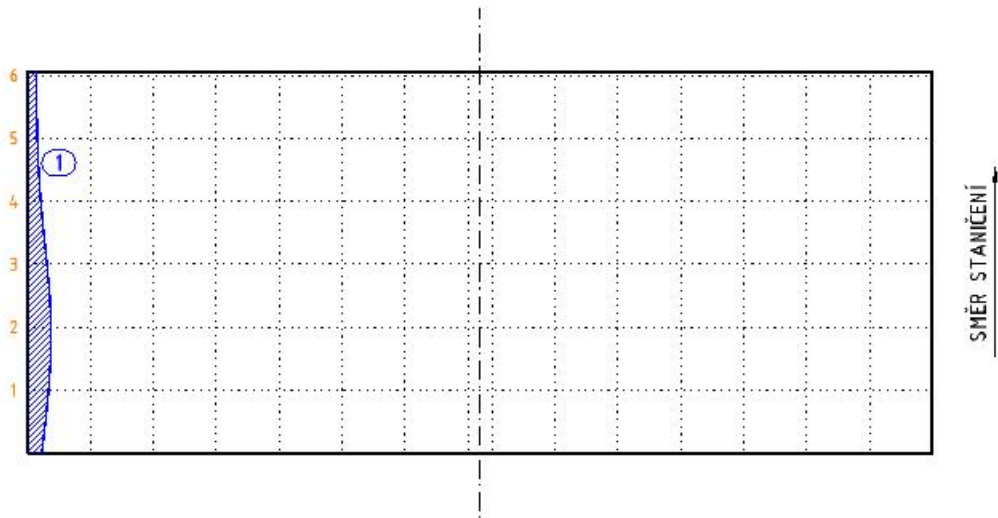
Průsaky					
Č. poruchy	Umístění		Popis	Poznámka	Sanace
1	Pol	CDB	V2	Zavlhlo u levé paty ostění	T1
2					
3					
4					
5

Poznámky:
Zavlhlá levá pata klenby, jinak je ostění v dobré kondici.

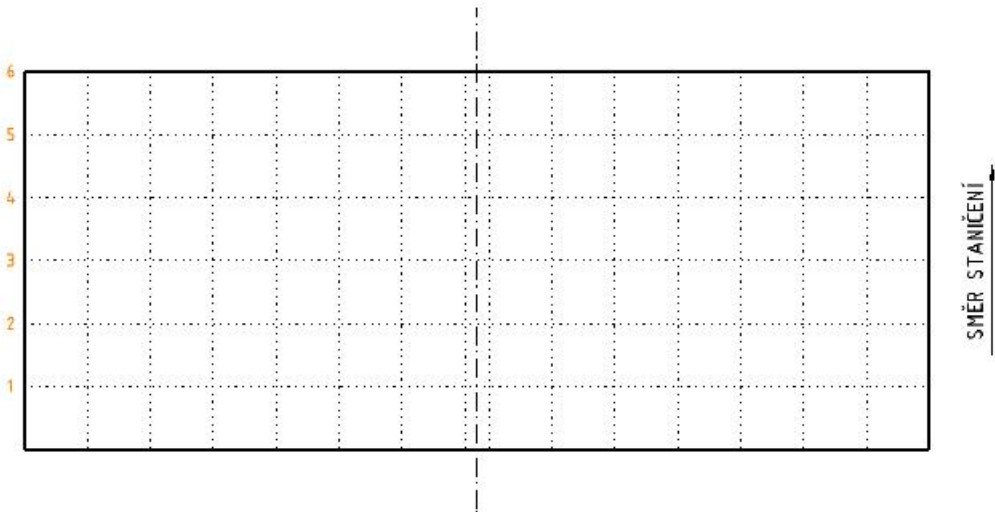
Pás 65

Průsaky					
Č. poruchy	Umístění		Popis	Poznámka	Sanace
1					
2					
3					
4					
5

Ostění je v dobré kondici.

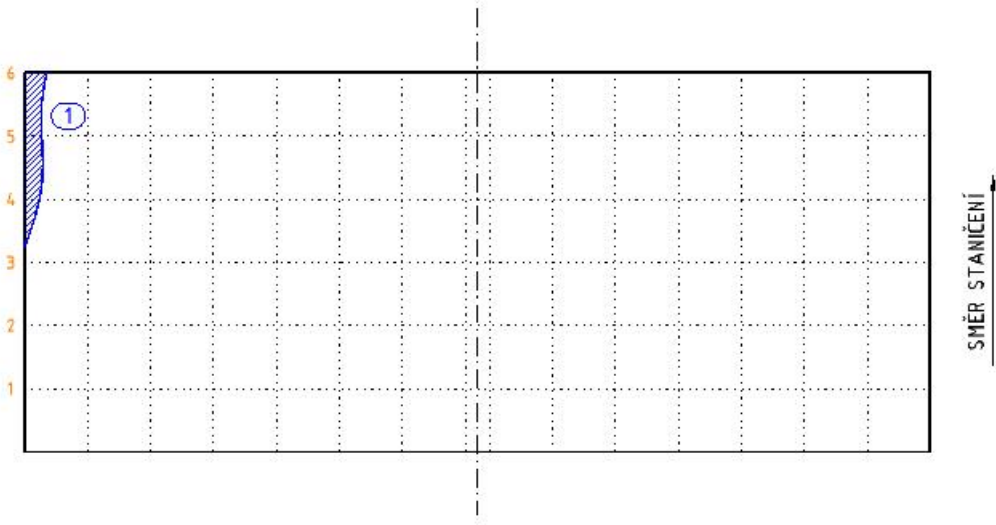
Průsaky					
Č. poruchy	Umístění		Popis	Poznámka	Sanace
1	Pol	KB	V1		T1
2					
3					
4					
5

Poznámky:
Vlhké místo v levé patě klenby u spáry s pásem 67, jinak je ostění v dobré kondici.

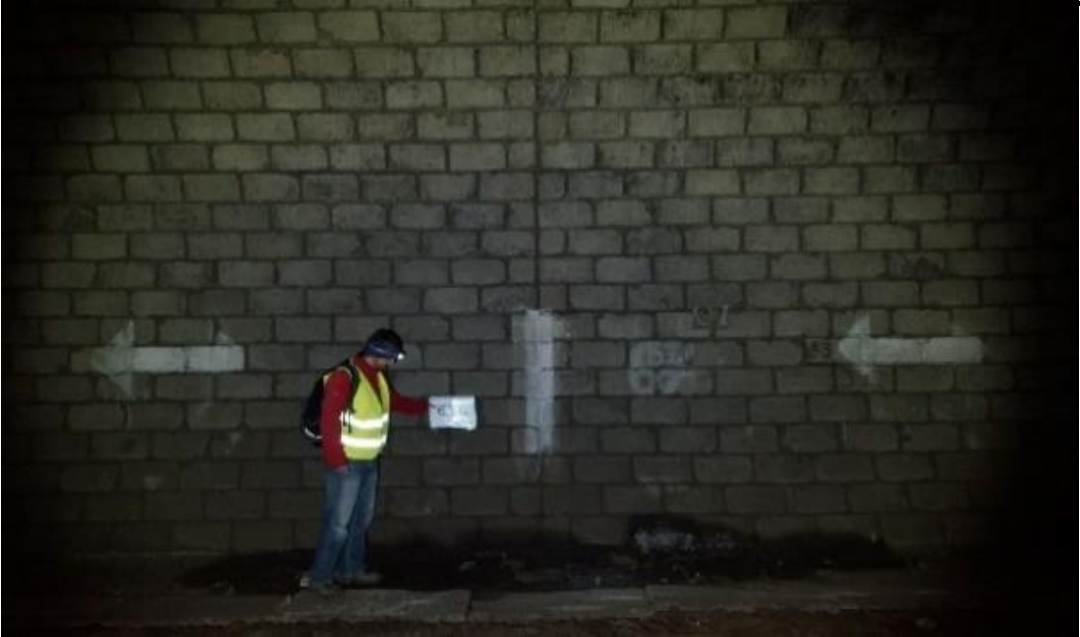
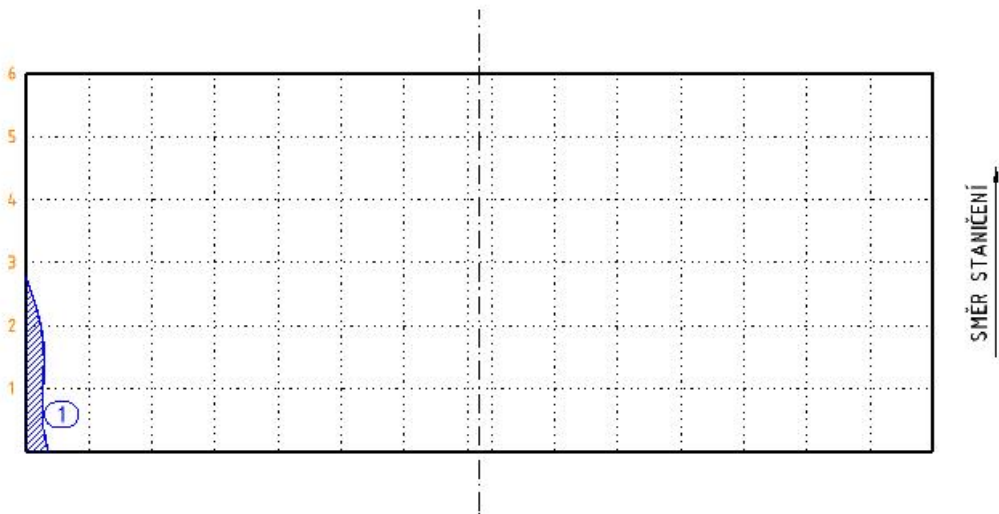
Pás 67

Průsaky					
Č. poruchy	Umístění		Popis	Poznámka	Sanace
1	Pol	ZB	V2		T1
2					
3					
4					
5

Poznámky:
Vlhké místo v levé patě klenby u spáry s pásem 66, jinak je ostění v dobré kondici.
