Ing. Martin Svoboda		Zodp. projektant:   Ing. Libor Mařík	Kontroloval:   Ing. Petr Lapiš	Zpracovatel stavebního objektu:	
Kraj: Liberecký		Traťový úsek/Obec: 1671 Liberec - Harrachov st.hr.		 	
Investor: Správa železnic, státní organizace; Dlážďená 1003/7; 110 00 Praha 1				Formát: -	
Akce: Oprava trati v úseku Tanvald - Kořenov SO 04-17-01 TUNEL POLUBENSKÝ km 32,691 - 33,631				Datum: 11/2021	
				Účel: DSP+PDPS	
				Č. zakázky: 64020136	
				Změna:	Č. kopie:
				Měřítko: 1:50	
Obsah dokumentace: VYHODNOCENÍ ZJIŠTĚNÝCH ZÁVAD				Část dokumentace: E.1.7.4	.12

Polubenský tunel

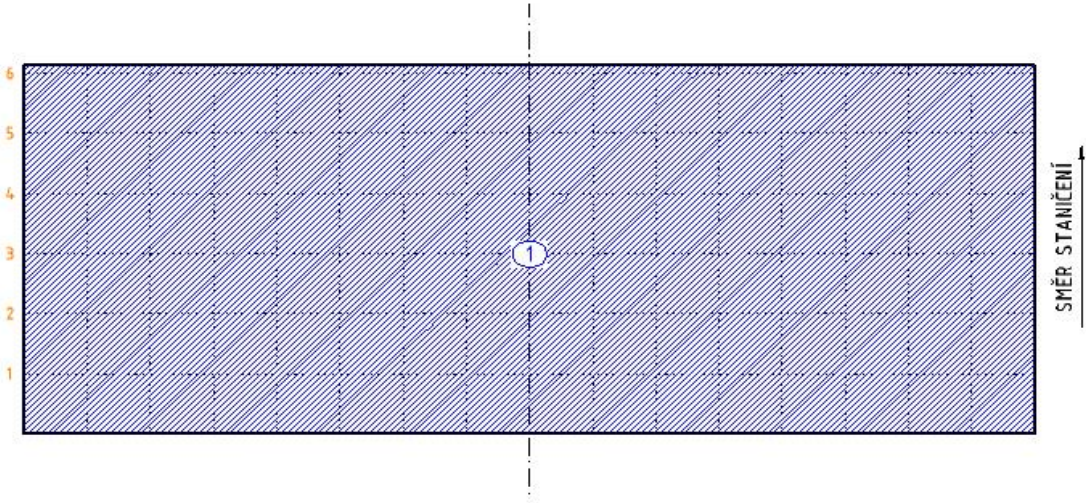
B68

Průsaky					
Č. poruchy	Umístění		Popis	Poznámka	Sanace
1	CK	CDB	V3		T6/T8
2					
3					
4					
5

Poznámky:
Začátek (u čela předšlého pásu 67) jsou patrné vlhká místa. Staré svodnice jsou rozpadlé a je zamokřené jejich okolí.
Oprava starých svodnic a následná aplikace souvrství se stříkanou izolací.

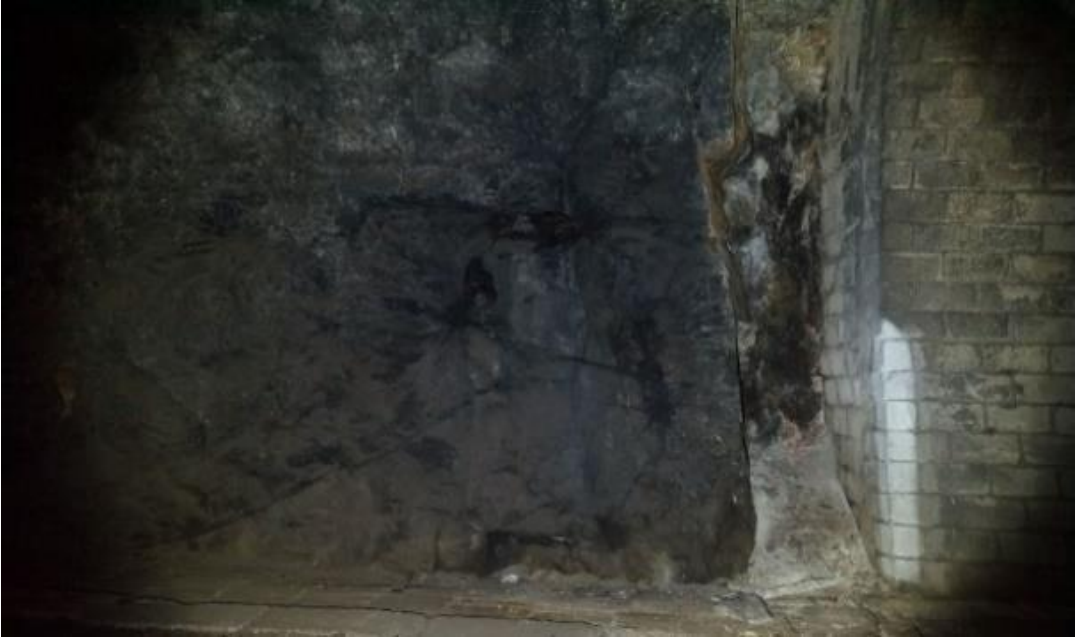
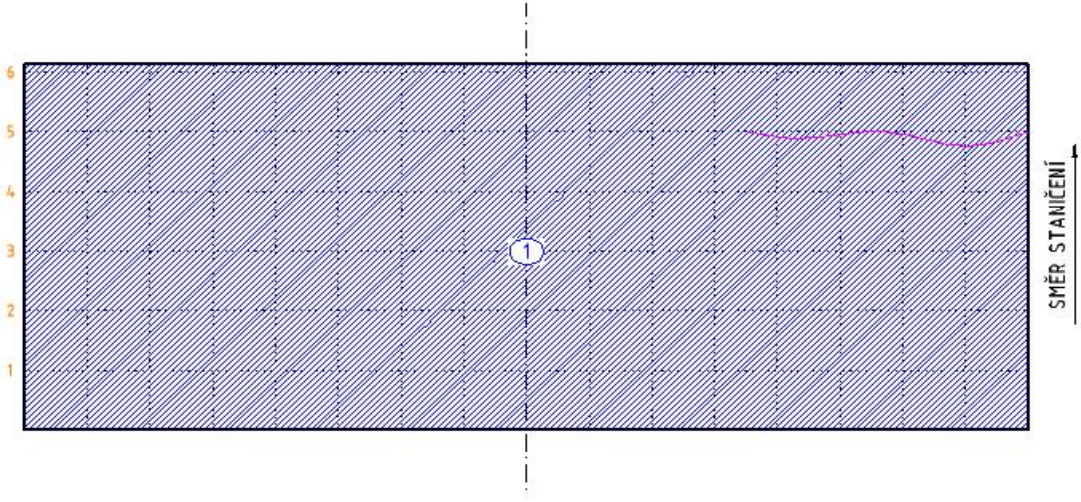
B69

Průsaky					
Č. poruchy	Umístění		Popis	Poznámka	Sanace
1	Ol	KB	V1	Odkapává z rozpadlé staré svodnice	T6/T8
2					
3					
4					
5

Staré svodnice jsou rozpadlé a je zamokřené jejich okolí a jsou přítomny i další průsaky v místech tektonických poruch. Oprava starých svodnic a následná aplikace souvrství se stříkanou izolací.

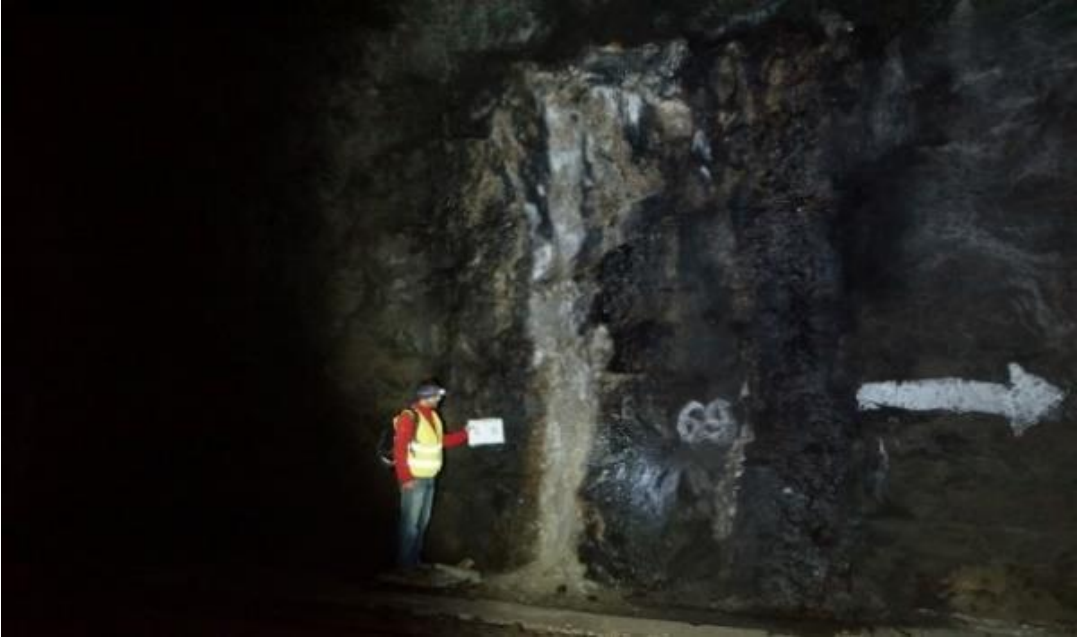
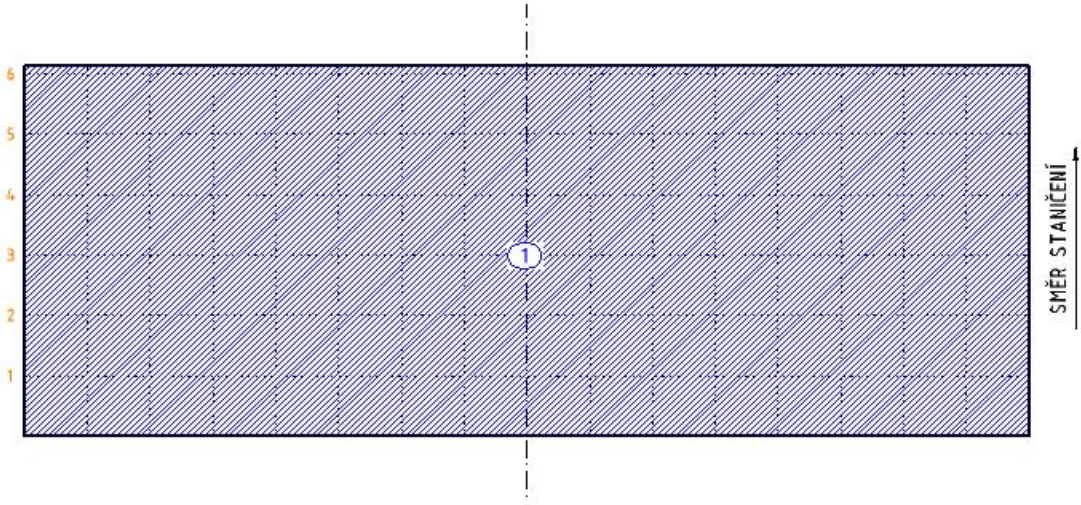
B70

Průsaky					
Č. poruchy	Umístění		Popis	Poznámka	Sanace
1	CK	CDB	V3		T6/T8
2					
3					
4					
5

Poznámky:
Staré svodnice jsou rozpadlé a je zamokřené jejich okolí a jsou přítomny i další průsaky v místech tektonických poruch. Oprava starých svodnic a následná aplikace souvrství se stříkanou izolací.

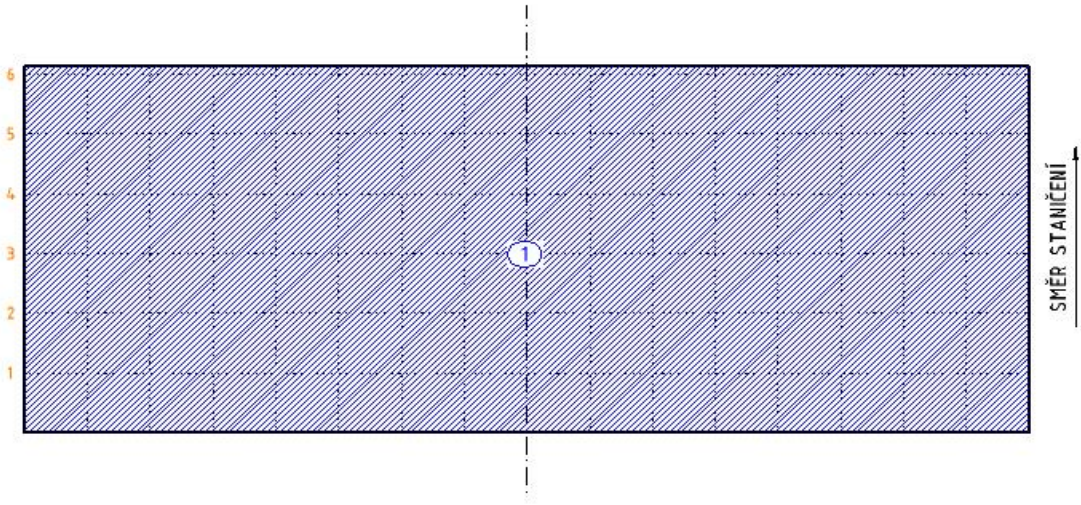
B71

Průsaky					
Č. poruchy	Umístění		Popis	Poznámka	Sanace
1	CK	CDB	V3		T6/T8
2					
3					
4					
5

Poznámky:
Staré svodnice jsou rozpadlé a je zamokřené jejich okolí a jsou přítomny i další průsaky v místech tektonických poruch. Oprava starých svodnic a následná aplikace souvrství se stříkanou izolací.

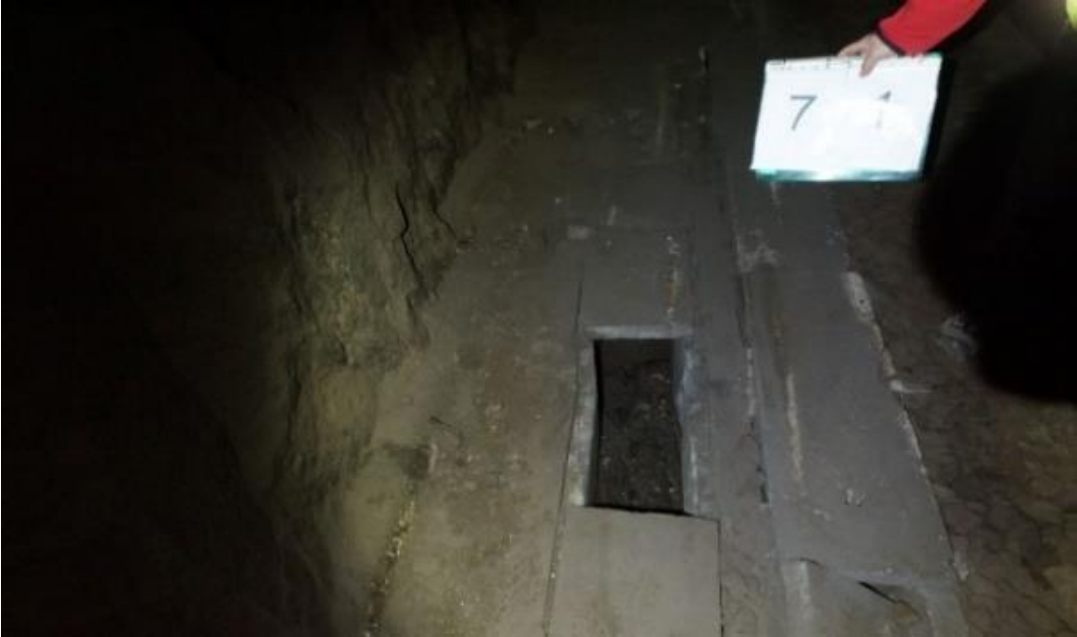
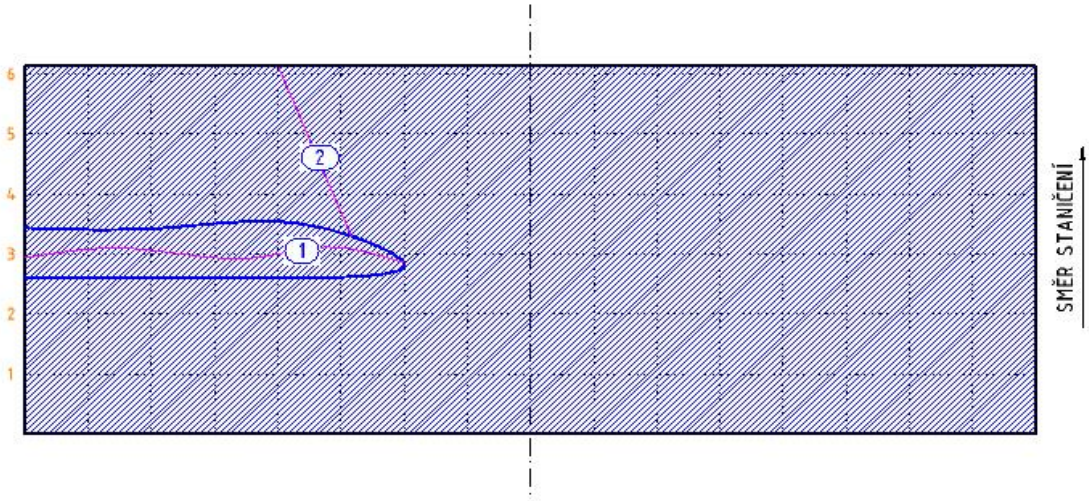
B72

Průsaky					
Č. poruchy	Umístění		Popis	Poznámka	Sanace
1	CK	CDB	V3		T6/T8
2	OI	KB	V3	Voda vytéká z poruchy	T6/T8
3					
4					
5

Poznámky:
Staré svodnice jsou rozpadlé a je zamokřené jejich okolí a jsou přítomny i další průsaky v místech tektonických poruch. Oprava starých svodnic a následná aplikace souvrství se stříkanou izolací.

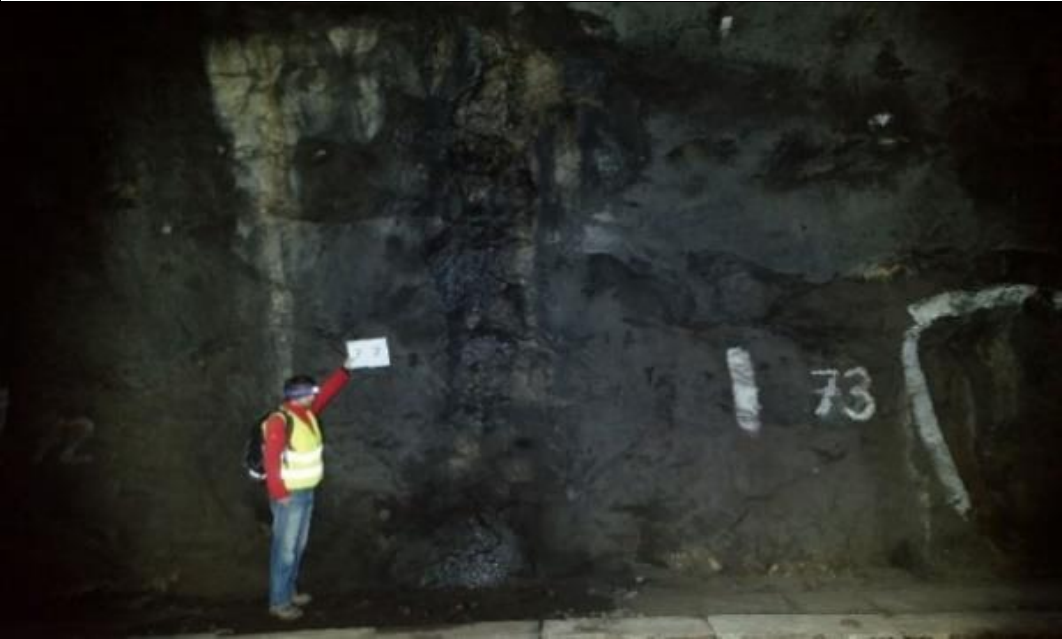
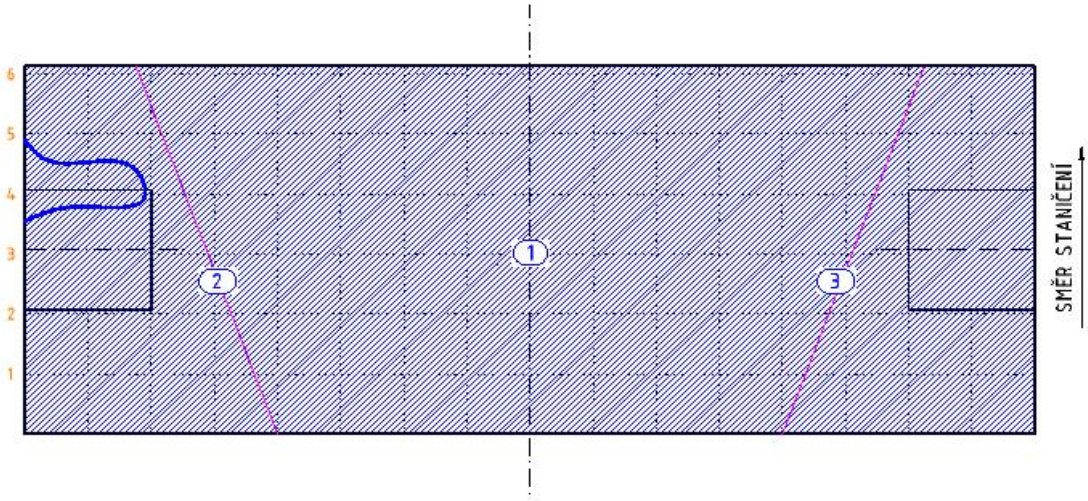
B73

Průsaky					
Č. poruchy	Umístění		Popis	Poznámka	Sanace
1	CK	CDB	V3		T6/T8
2	OI	CDB	V2	Voda vytéká z poruchy	T8
3	Op	CDB	V2	Voda vytéká z poruchy	T8
4					
5

Poznámky:
Staré svodnice jsou rozpadlé a je zamokřené jejich okolí a jsou přítomny i další průsaky v místech tektonických poruch. Oprava starých svodnic a následná aplikace souvrství se stříkanou izolací.

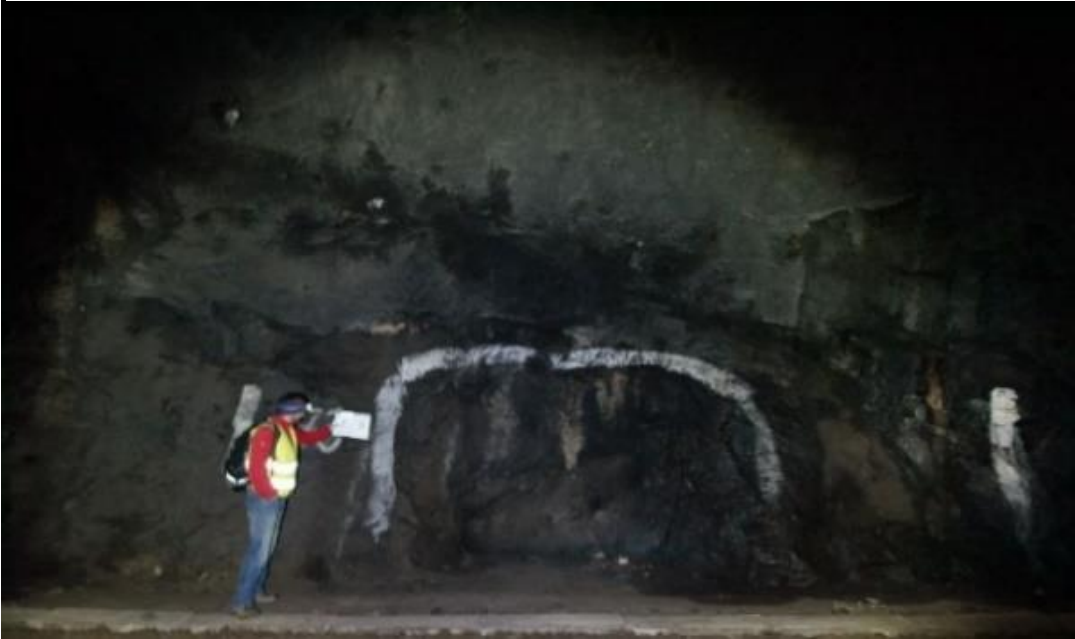
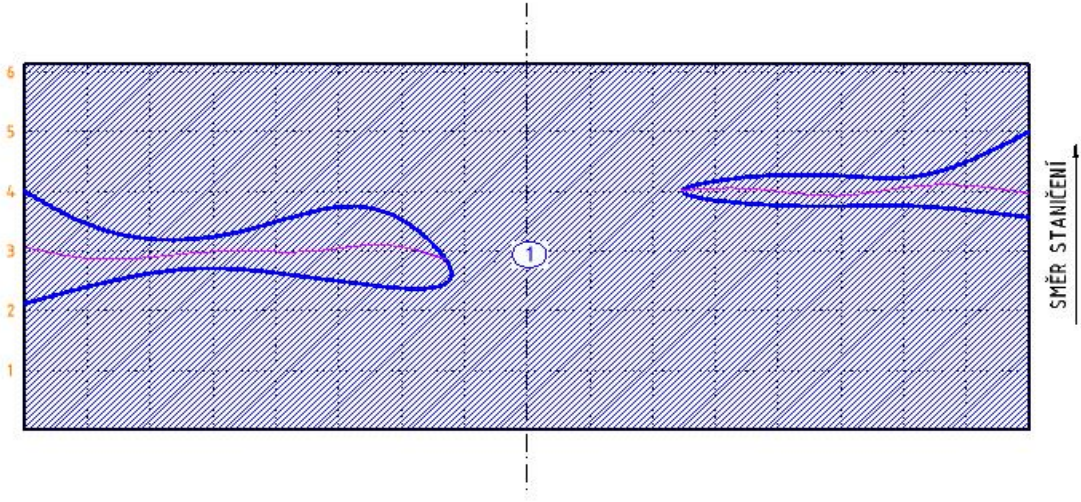
B74

Průsaky					
Č. poruchy	Umístění		Popis	Poznámka	Sanace
1	CK	CDB	V3		T6/T8
2					
3					
4					
5

Poznámky:
Staré svodnice jsou rozpadlé a je zamokřené jejich okolí a jsou přítomny i další průsaky v místech tektonických poruch. Oprava starých svodnic a následná aplikace souvrství se stříkanou izolací

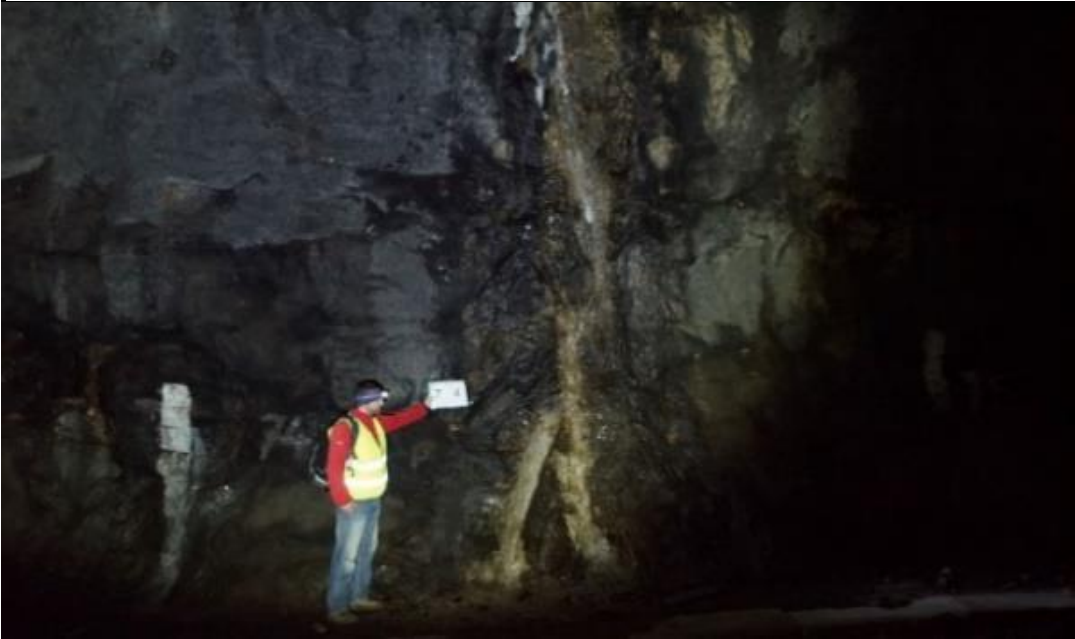
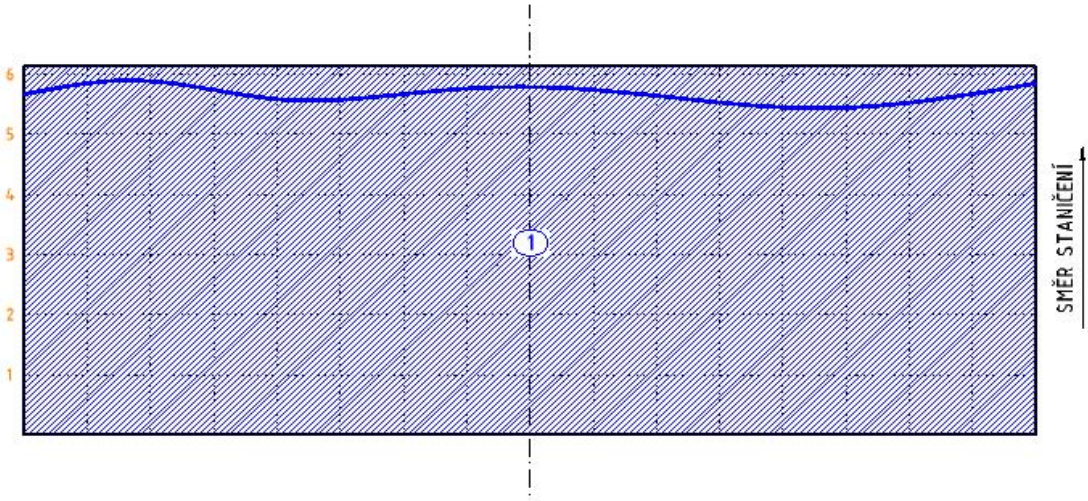
B75

Průsaky					
Č. poruchy	Umístění		Popis	Poznámka	Sanace
1	CK	CDB	V3		T6/T8
2					
3					
4					
5

Poznámky:
Staré svodnice jsou rozpadlé a je zamokřené jejich okolí a jsou přítomny i další průsaky v místech tektonických poruch. Oprava starých svodnic a následná aplikace souvrství se stříkanou izolací

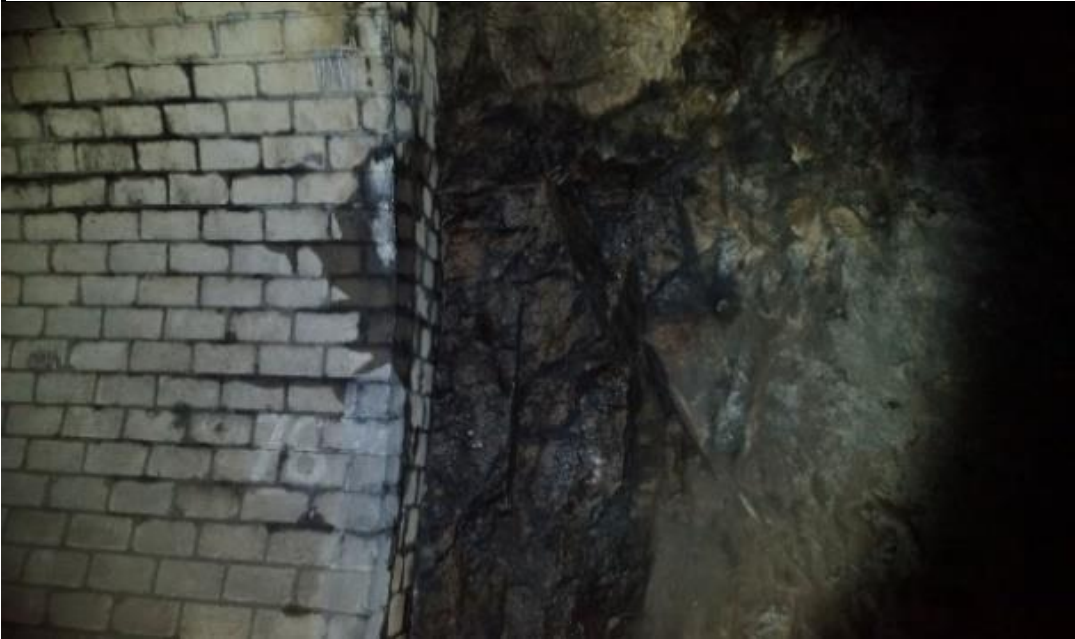
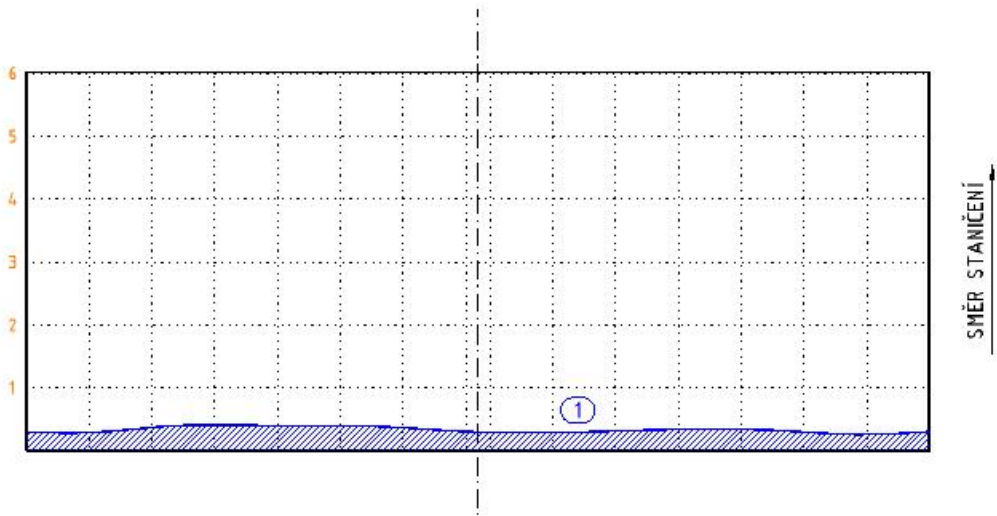
B76

Průsaky					
Č. poruchy	Umístění		Popis	Poznámka	Sanace
1	CK	ZB	V3	Voda prosakuje z čela pásu 76	T2
2					
3					
4					
5

Poznámky:
Voda prosakuje z čela pásu, jinak je ostění v dobré kondici.

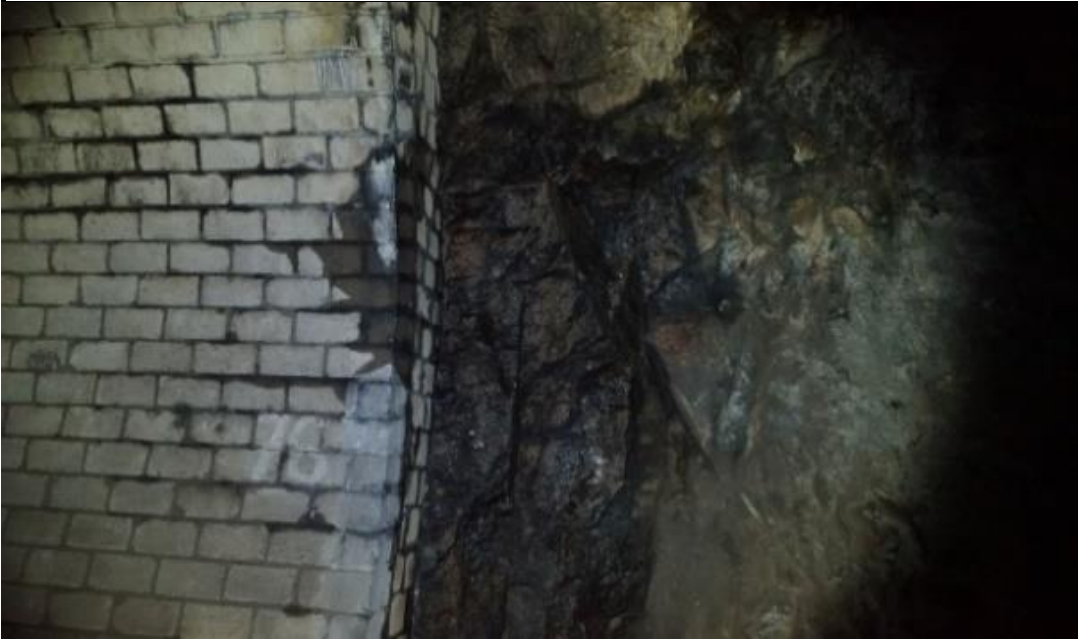
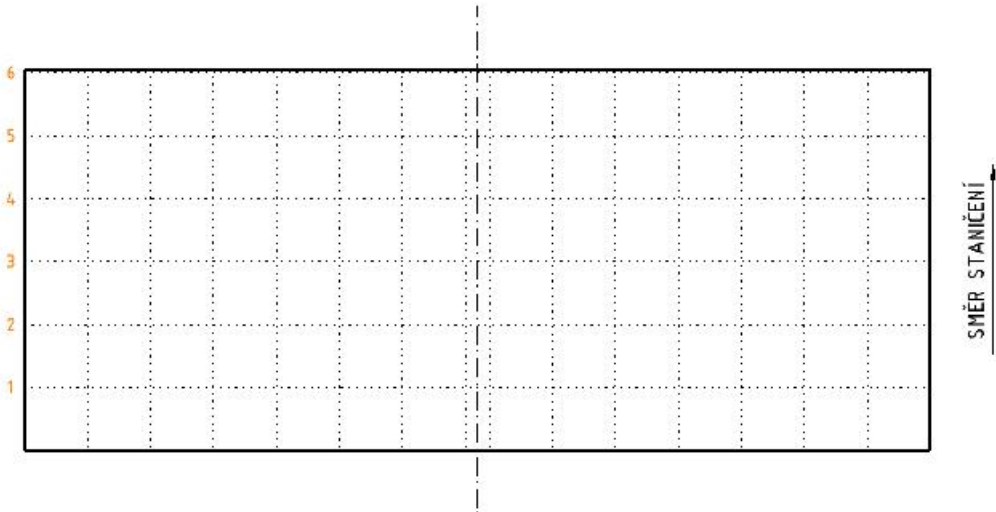
Průsaky					
Č. poruchy	Umístění		Popis	Poznámka	Sanace
1					
2					
3					
4					
5

Poznámky:
Ostění je v dobré kondici.

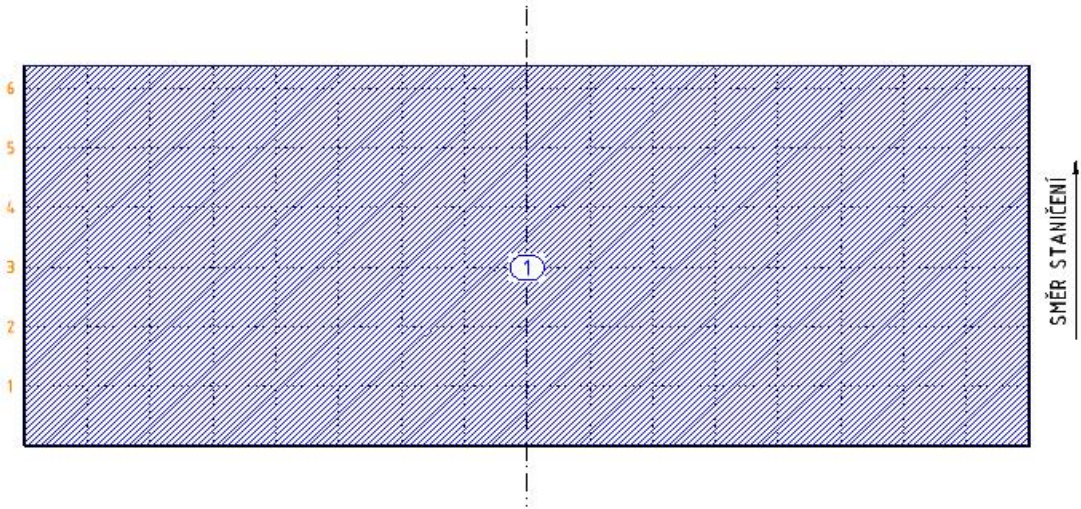
B79

Průsaky					
Č. poruchy	Umístění		Popis	Poznámka	Sanace
1	CK	CDB	V2	Odkapává z rozpadlé staré svodnice	T6/T8
2					
3					
4					
5

Skalní líc je plošně zamokřen, navíc je skála místy zvětralá a opadává.

Oprava starých svodnic, odstranění uvolněných pásů a následná aplikace souvrství se stříkanou izolací

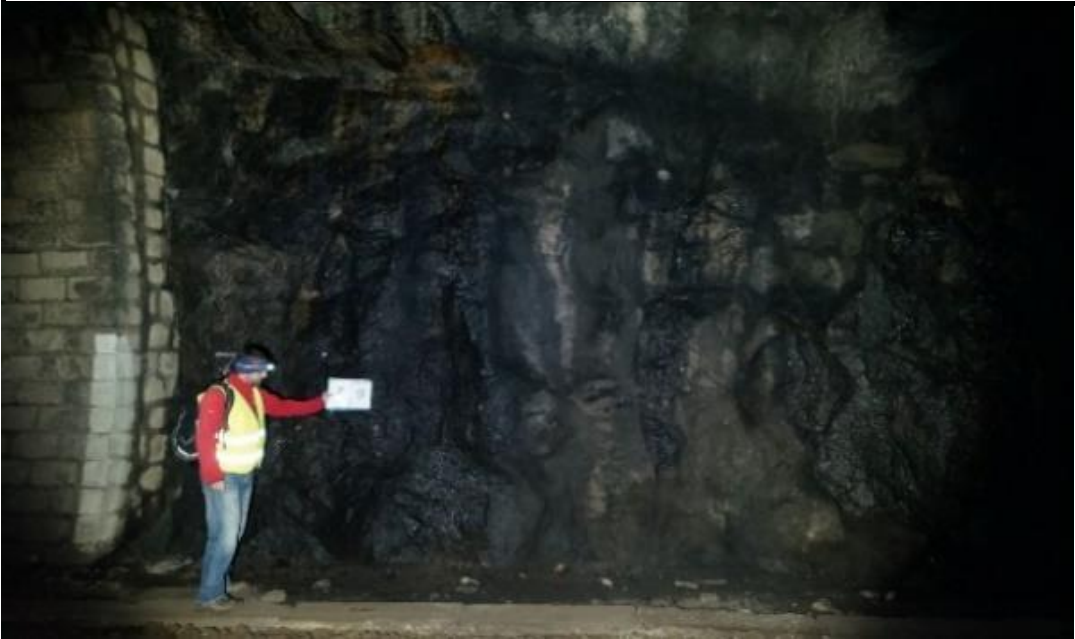
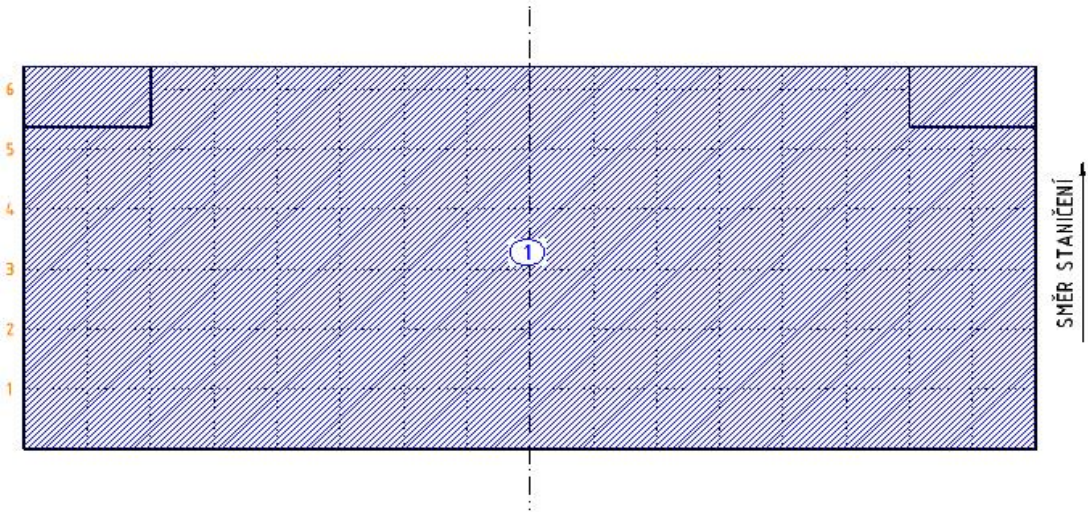
B80

Průsaky					
Č. poruchy	Umístění		Popis	Poznámka	Sanace
1	CK	CDB	V2	Odkapává z rozpadlé staré svodnice	T6/T8
2					
3					
4					
5

Poznámky:
Skální líc je plošně zamokřen, navíc je skála místy zvětřalá a opadává.
Oprava starých svodnic a následná aplikace souvrství se stříkanou izolací

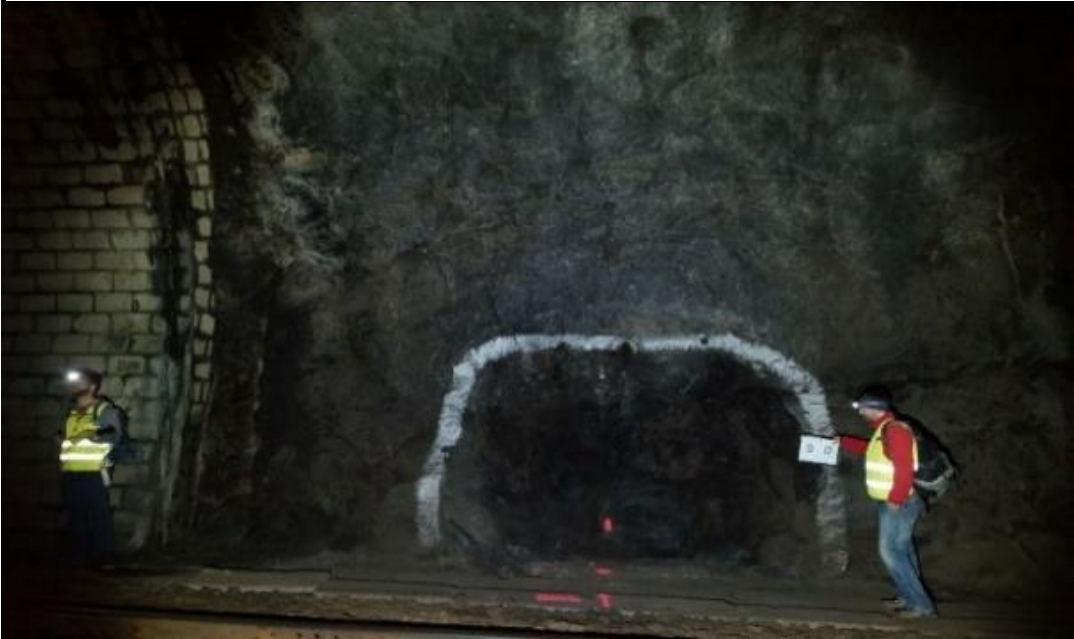
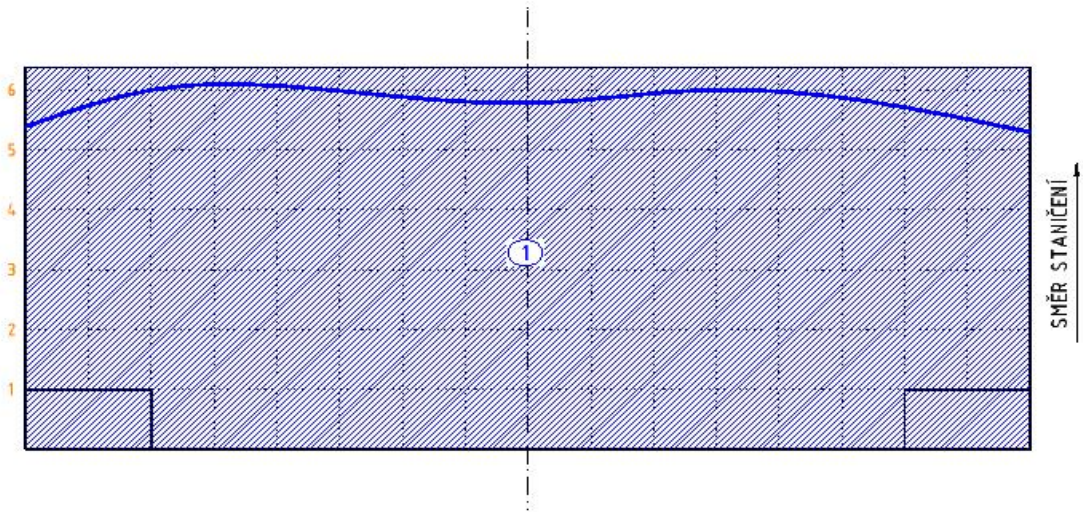
B81

Průsaky					
Č. poruchy	Umístění		Popis	Poznámka	Sanace
1	CK	CDB	V2	Odkapává z rozpadlé staré svodnice	T6/T8
2					
3					
4					
5

Poznámky:
Skalní líc je plošně zamokřen, navíc je skála místy zvětralá a opadává.
Oprava starých svodnic, odstranění uvolněných pásů a následná aplikace souvrství se stříkanou izolací.

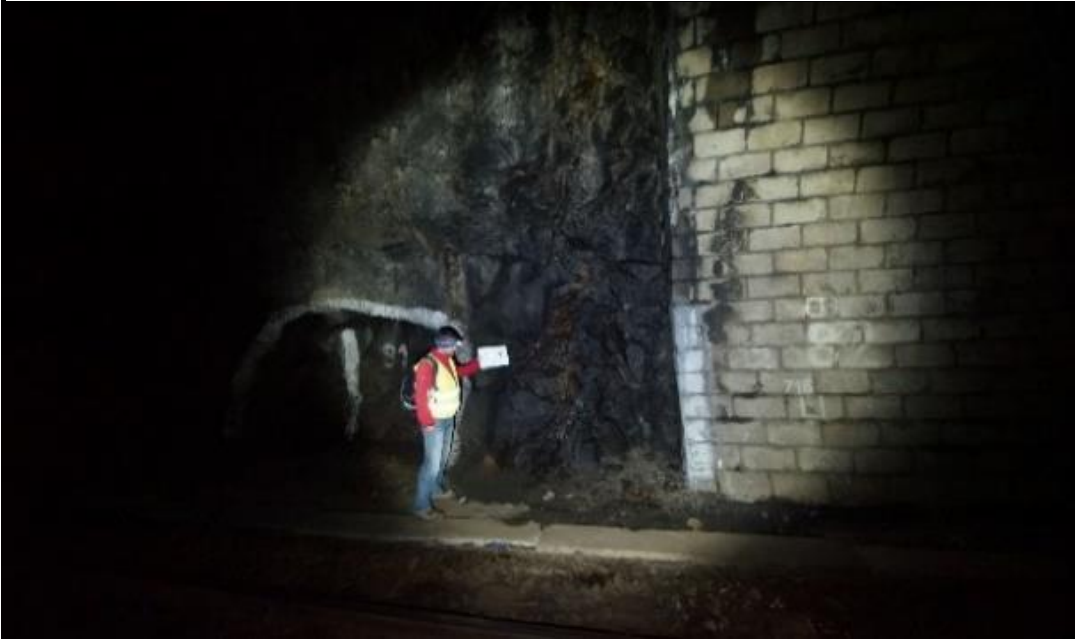
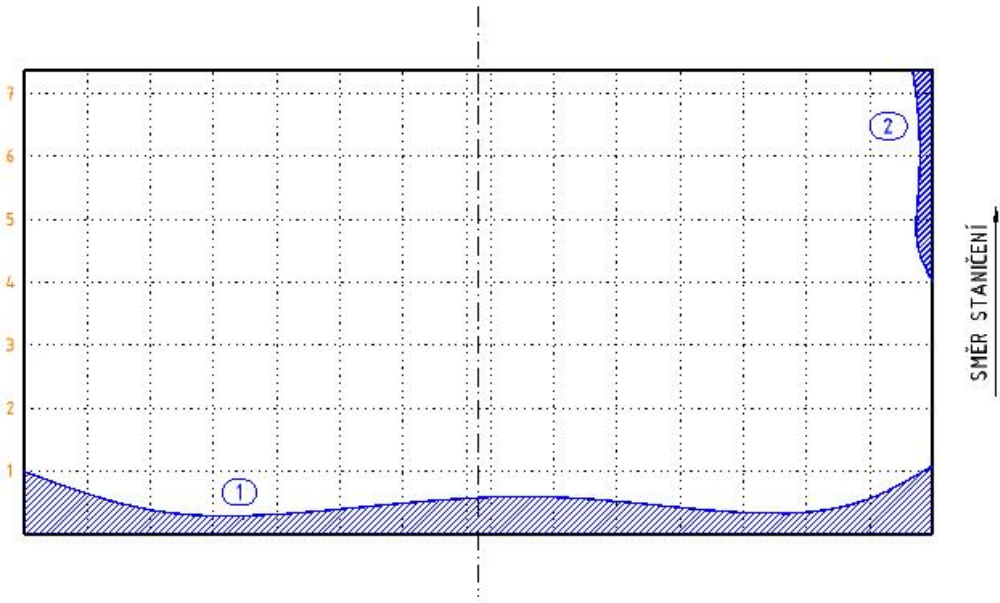
Průsaky					
Č. poruchy	Umístění		Popis	Poznámka	Sanace
1	CK	ZB	V3	Spára mezi pásy 81/82	T2
2	Pop	KB	V1		T1
3					
4					
5

Poznámky:
Zamokření od čela ostění a v pravé patě klenby, jinak je ostění v dobré kondici.

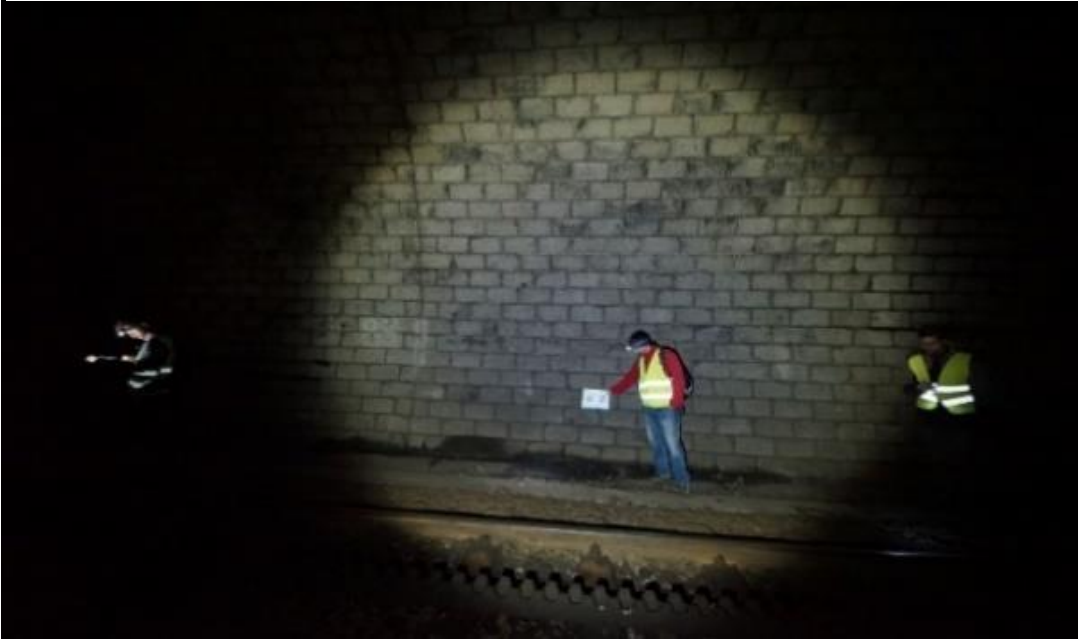
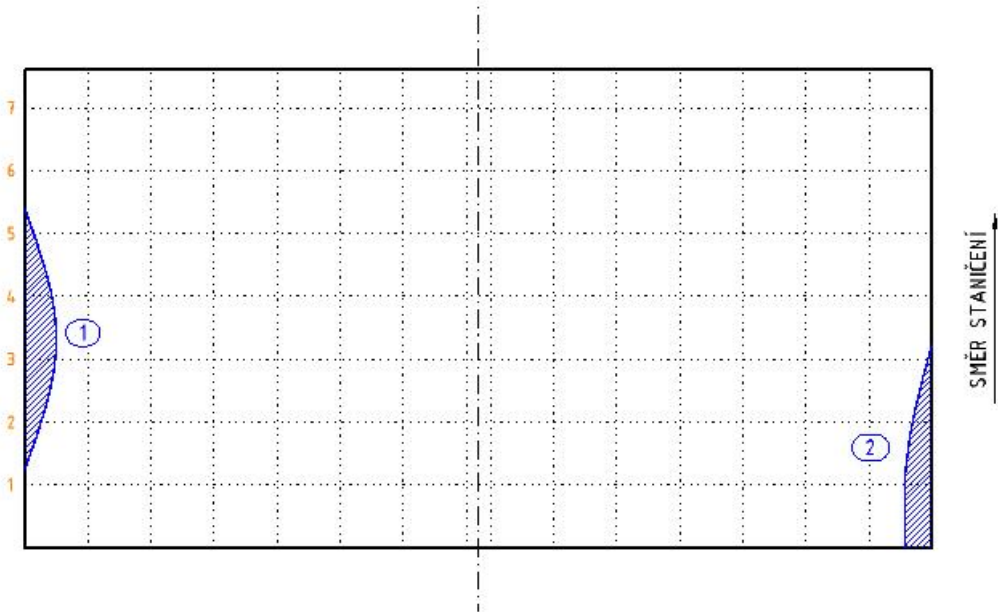
Průsaky					
Č. poruchy	Umístění		Popis	Poznámka	Sanace
1	Pol	SB	V2		T1
2	Pop	ZB	V3		T1
3					
4					
5

Poznámky:
Vlhká místa v patách klenby, jinak je ostění v dobré kondici.

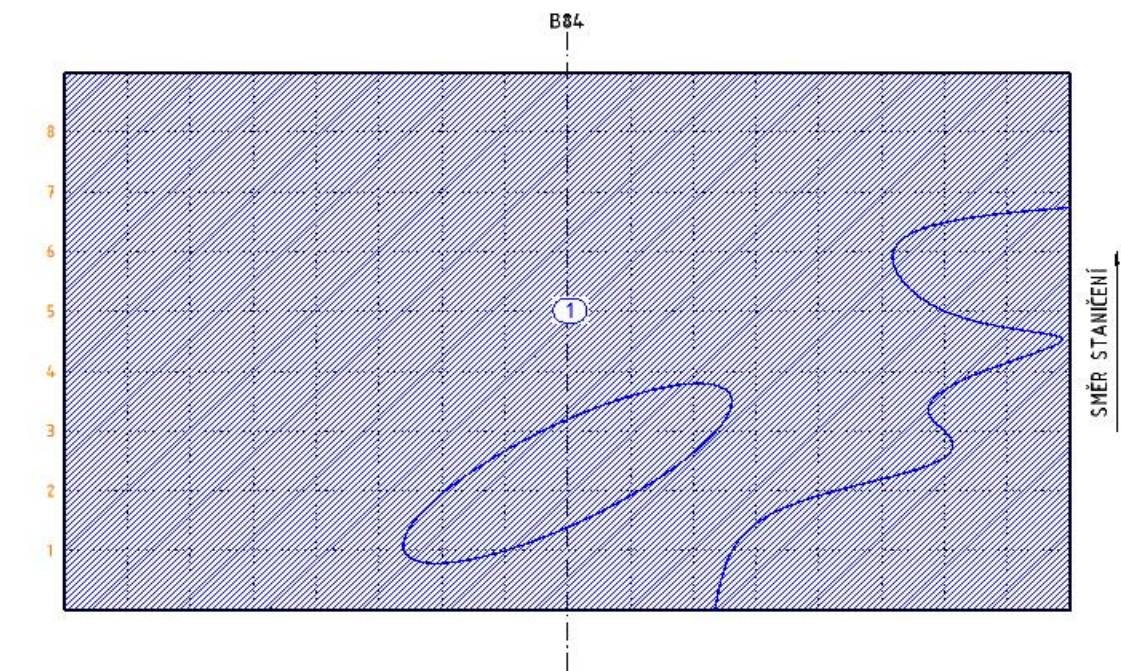
Průsaky					
Č. poruchy	Umístění		Popis	Poznámka	Sanace
1	CK	CDB	V3		T6
2					
3					
4					
5

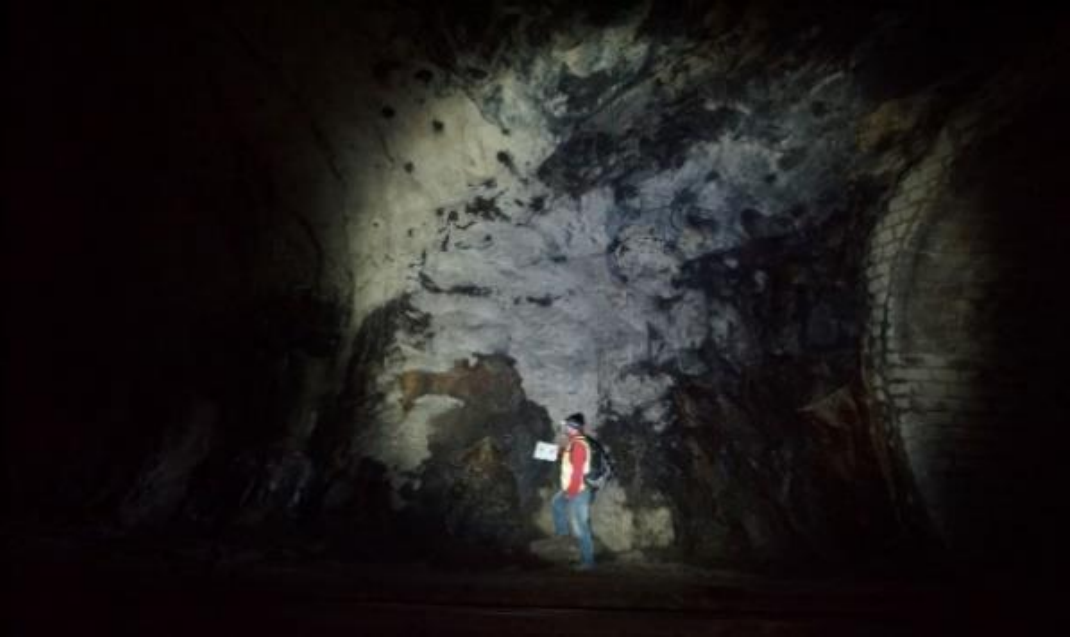
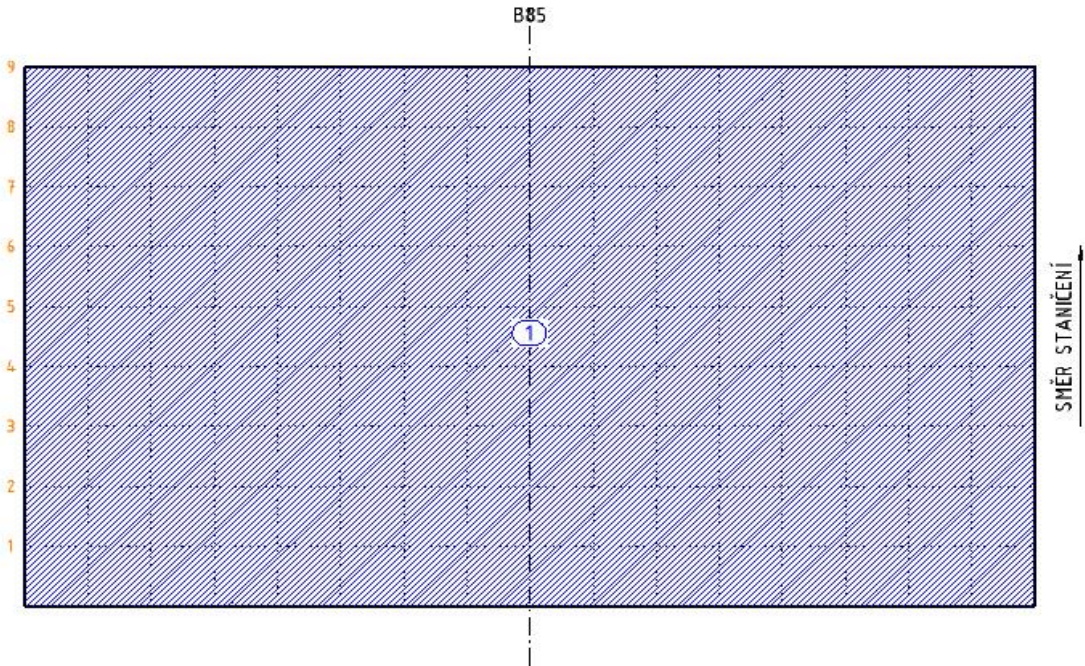
Pás 85

Průsaky					
Č. poruchy	Umístění		Popis	Poznámka	Sanace
1	CK	CDB	V2		T4
2					
3					
4					
5

Poznámky:
Mokrá místa v celé klenbě. Ostění ze stříkaného betonu zdegradované.
Nahradí se zdegradované ostění ze SB novým souvrstvím se stříkanou izolací

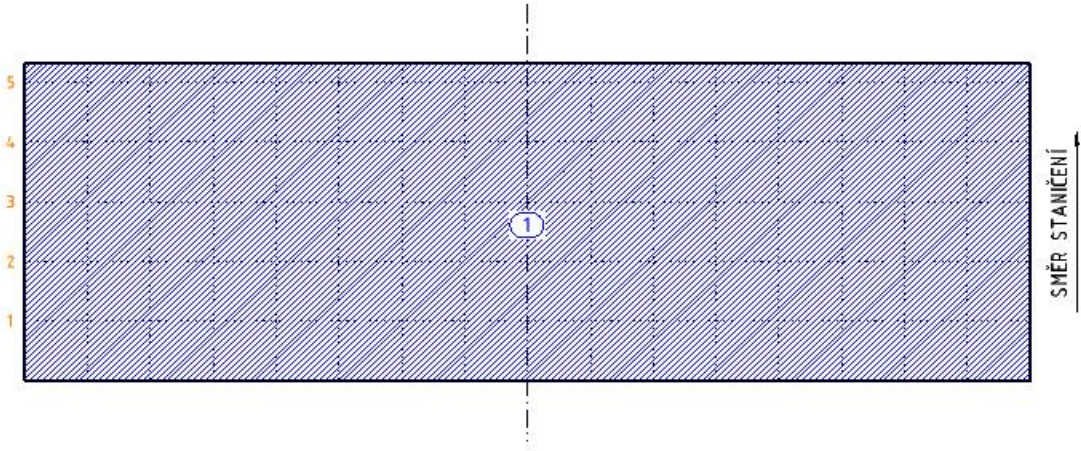
B88

Průsaky					
Č. poruchy	Umístění		Popis	Poznámka	Sanace
1	CK	CDB	V2		T6/T8
2					
3					
4					
5

Poznámky:
Skalní líc je mírně zvětralý s drobnými průsaky v místě tektonických poruch.
Oprava starých svodnic a následná aplikace souvrství se stříkanou izolací.

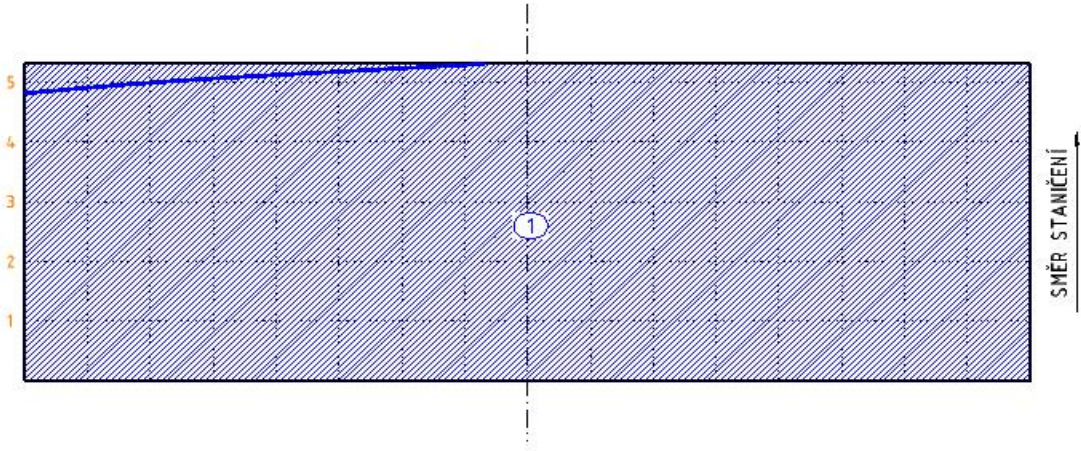
B89

Průsaky					
Č. poruchy	Umístění		Popis	Poznámka	Sanace
1	CK	CDB	V2		T6/T8
2					
3					
4					
5

Poznámky:
Skalní líc je mírně zvětralý s drobnými průsaky v místě tektonických poruch.
Oprava starých svodnic a následná aplikace souvrství se stříkanou izolací.

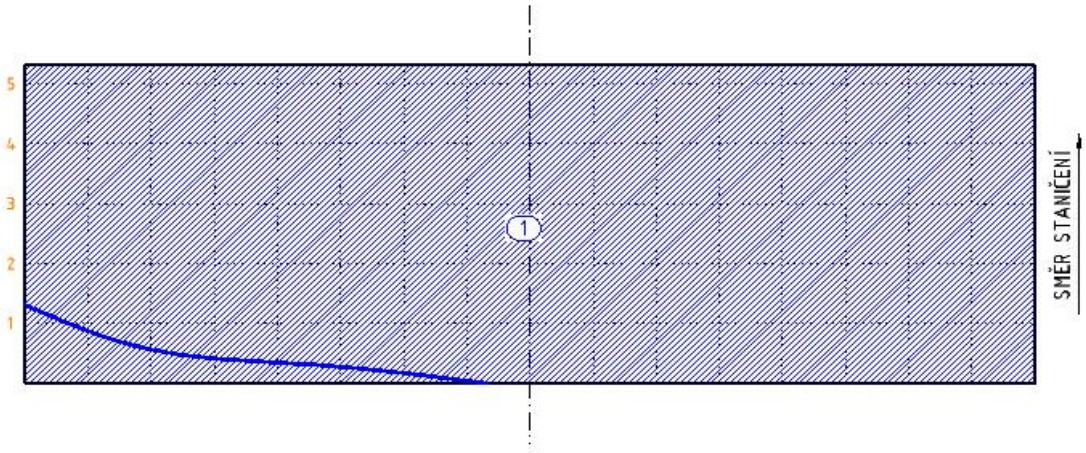
B90

Průsaky					
Č. poruchy	Umístění		Popis	Poznámka	Sanace
1	CK	CDB	V3		T6/T8
2					
3					
4					
5

Poznámky:
Skalní líc je mírně zvětralý s drobnými průsaky v místě tektonických poruch.
Oprava starých svodnic a následná aplikace souvrství se stříkanou izolací.

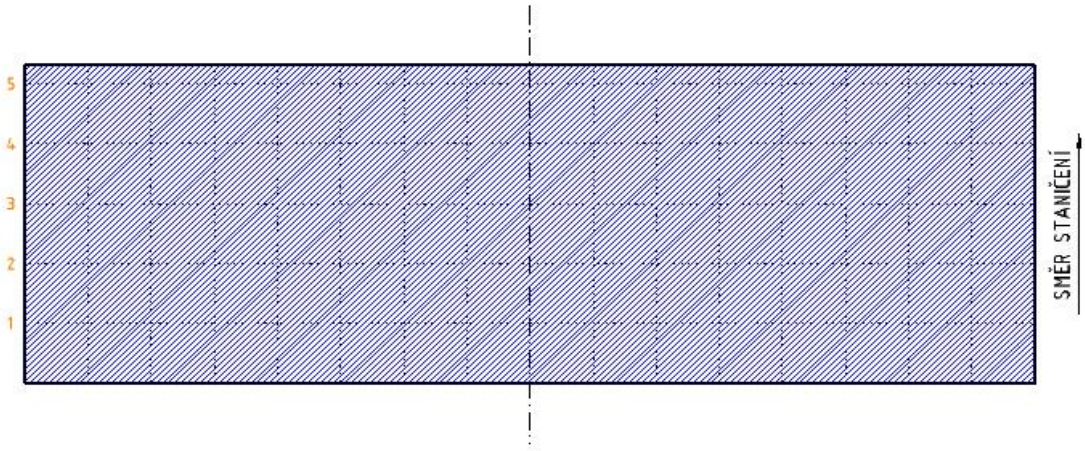
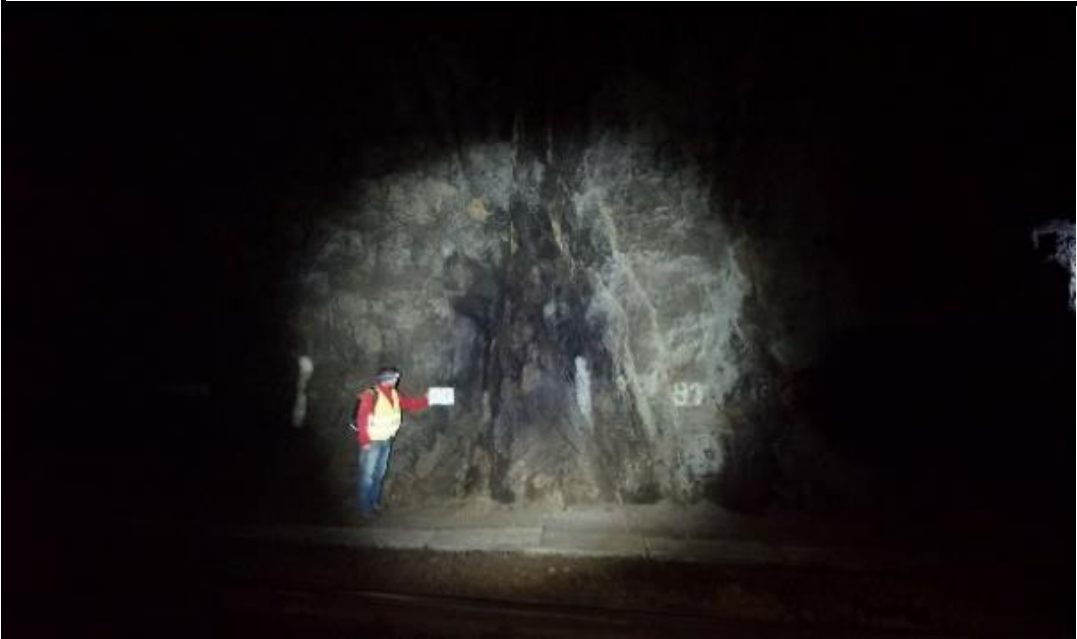
B91

Průsaky					
Č. poruchy	Umístění		Popis	Poznámka	Sanace
1	CK	CDB	V3		T6/T8
2					
3					
4					
5

Poznámky:
Skalní líc je mírně zvětralý s drobnými průsaky v místě tektonických poruch.
Oprava starých svodnic a následná aplikace souvrství se stříkanou izolací.
